ZÁVEREČNÁ SPRÁVA

Názov geologickej úlohy: Rekonštrukcia ciest a mostov II/526 Devičie – Senohrad
a II/527 Dobrá Niva – Senohrad – I. etapa – úseky ciest v okrese
Krupina

Etapa prieskumu: podrobný inžinierskogeologický prieskum
a stavebnotechnický prieskum

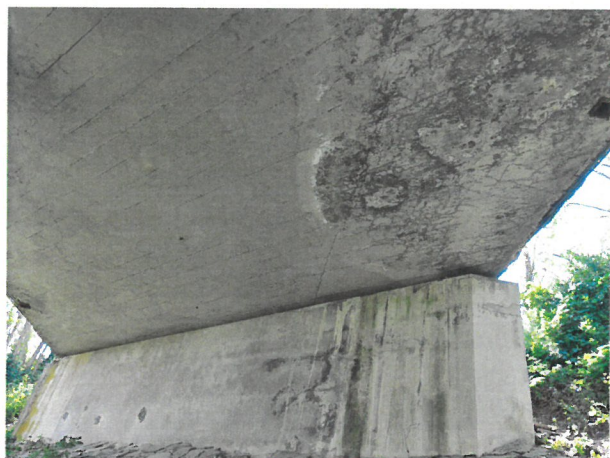
- pozdĺžne praskliny v celej dĺžke NK a na oboch stranách, cca 2-2,5 m od kraja NK;
- zvislá prasklina aj cez úložný prav na opore v smere Senohrad, pravdepodobne ide o dilatačnú špáru;
- na začiatku mostného objektu v smere staničenia (od Krupiny) je na pravej strane nestabilný zárezový svah, resp. vymytá kaverna kvôli porušenému odvodneniu;
- v mieste napojenia stĺpov a NK viditeľné zavlhnutie;
- rozpad betónu na rímach, krídlach, betónovom prahu ako aj na NK, kde dochádza k obnaženiu ťahovej výstuže a jej korózií;
- vodorovné praskliny na kontakte úložného prahu a opory a cca 1,6 m pod úložným prahom;
- znečistenie opôr nízkou zeleňou (mach) a grafitmi;
- korózia valcových ložísk, zatekanie do úložného priestoru a rozpad plôch v mieste uloženia;

Obrázok 6 Pohľad na oporu v smere Senohrad
a prasklinu na NK

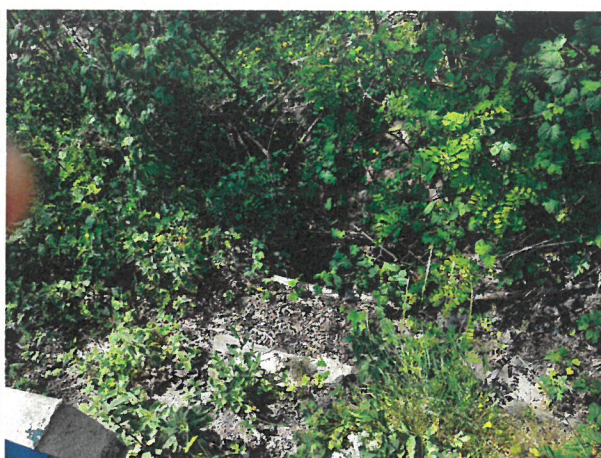
Obrázok 7 Miesto poruchy odvodnenia

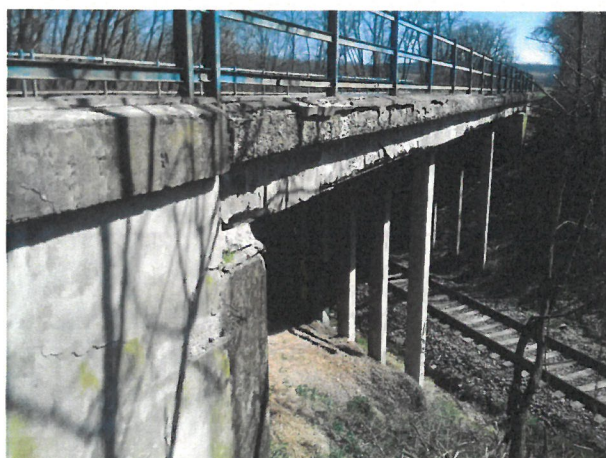
Obrázok 8 Rozpad betónu a obnaženia ťahovej výstuže

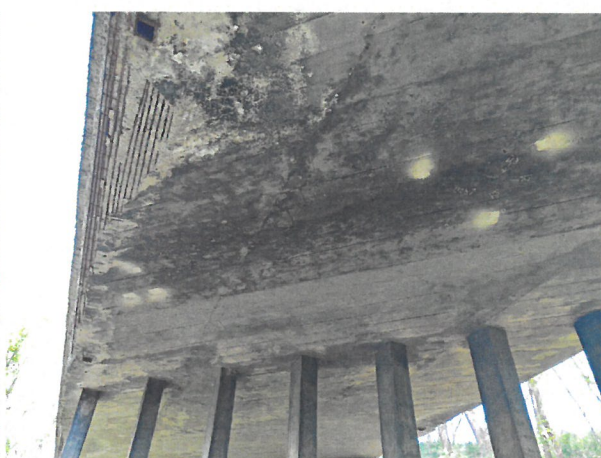
Obrázok 9 Obnaženia ťahovej výstuže na NK

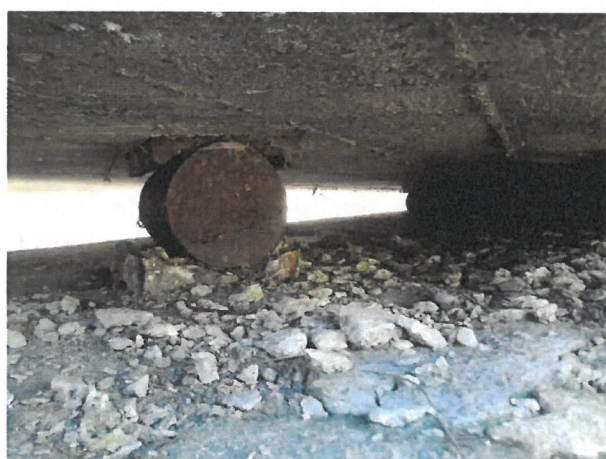
Obrázok 10 Detail na valcové ložisko

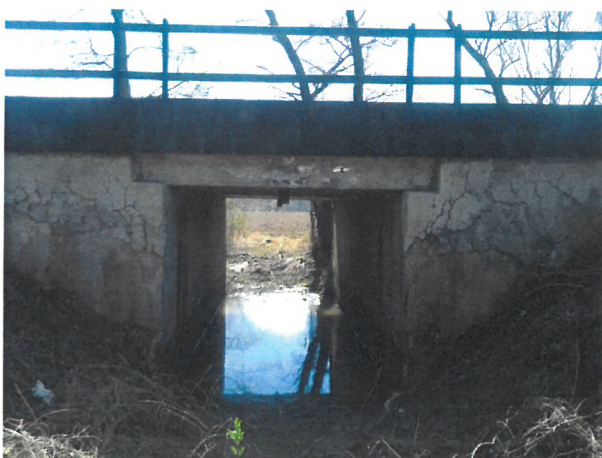
Obrázok 15 pohľad na mostný objekt 526-003 zo severnej strany

- presakovanie cez styk NK a opôr, lokálne odlupovanie omietky až rozpad betónu;
- vlhké škvrny na NK;
- koryto pod mostným objektom je zanesené jemnozrnnými náplavmi, porušené spevnenie dna;
- rozpad betónu na rímsach;

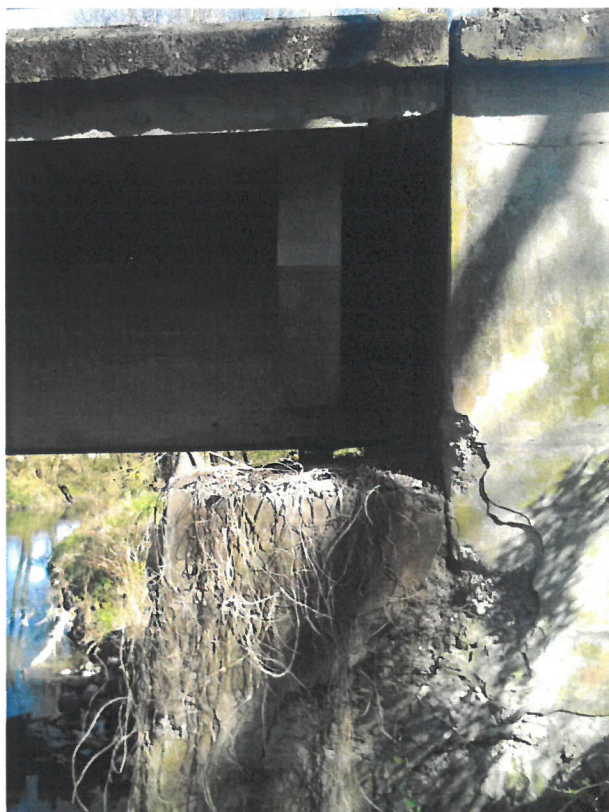
- vlhké škvrny na NK a lokálne opadnutie omietky;
- v priestore pod mostom sú zvyšky starej nosnej konštrukcie (betón, armatúra) a drevené koly, pravdepodobne z dočasnej konštrukcie pri budovaní NK;
- rozpad betónu na rímсах;
- rozpad betónu na oporách, najmä na čelách v okolí úložného prahu;
- priestor uloženia NK znečistení vegetáciou;
- korózia oceľových ložísk a rozpad betónu na úložnej ploche;

Obrázok 18 Pohľad na uloženie NK

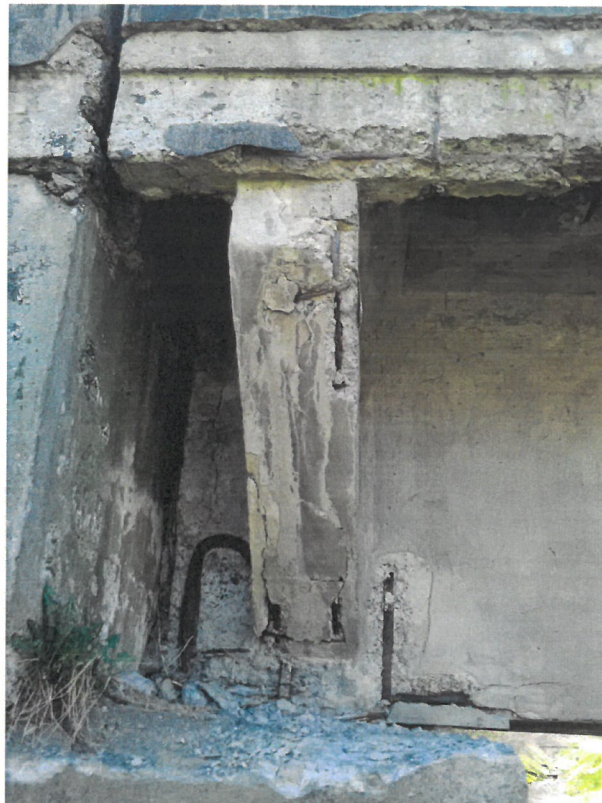
- vlhké škvrny na NK;
- odpadnutie krycej vrstvy na trámoch a priečnikoch NK;
- rozpad betónu na rímsach;
- odpadnutie omietky a rozpad betónu na oporách, znečistenie opôr grafitmi;
- na výtokovej strane je umiestnená chránička
a na opore smer Divičie je umiestnený vodočet;

Obrázok 24 Rozpad betónu na priečnikoch a trámoch NK

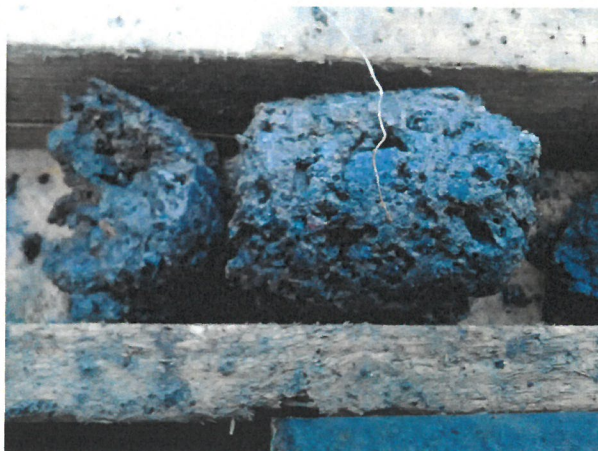
- vlhké škvrny a lokálny rozpad betónu na NK;
- vypadnutý materiál špár na oporách medzi blokmi;
- koryto pod mostným objektom je znečistené komunálnym odpadom (skládku);
- rozpad betónu na rímsach;

Obrázok 31 Detail na výplň špár

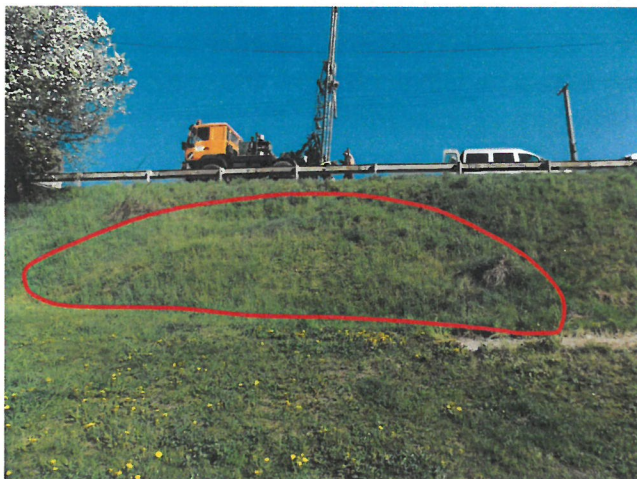
Obrázok 34 Odtrhová hrana plošného zosuvu v násype cesty v úseku pod vrtom VKC-14

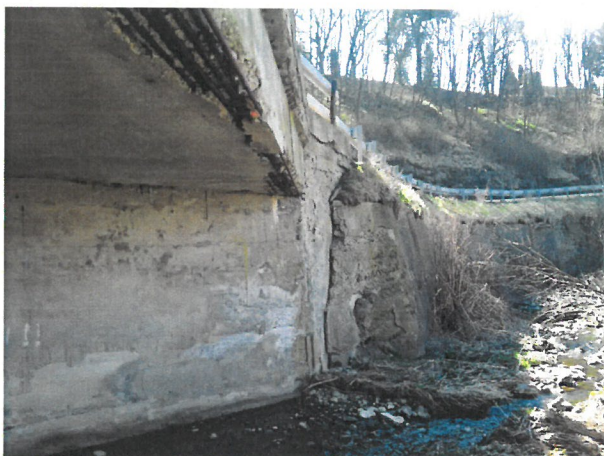
- rozpad betónu a odpadnutie krycej vrstvy zo spodnej strany, najmä pri čelách na NK;
- odlupovanie povrchovej vrstvy na oporách a krídlach, ktoré prechádza až do rozpadu betónu;
- rozpad betónu na rímsach;
- vytekanie asfaltu (lepenky) na styku NK a opory;
- rozpadnuté spevnenie (ochrana základov opôr);

Obrázok 43 Pohľad na NK na strane výtoku

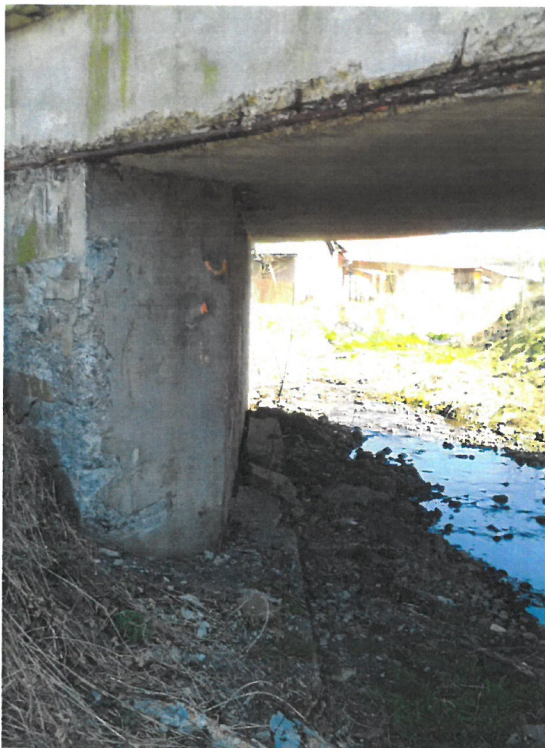
Obrázok 44 Rozpad ochrany základov opôr

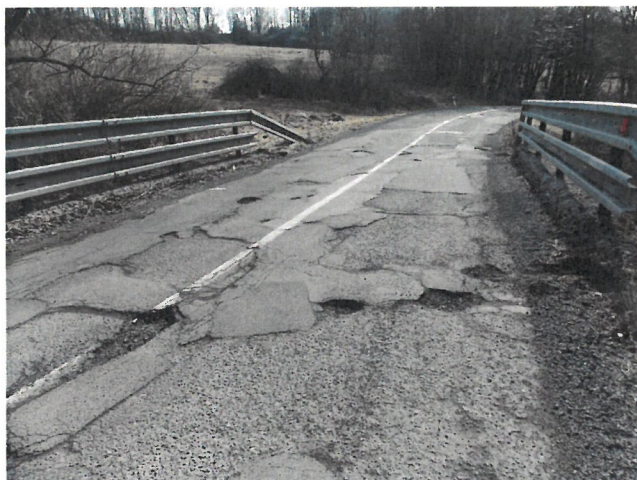
Obrázok 45 Porušený asfaltový kryt na moste 527-036

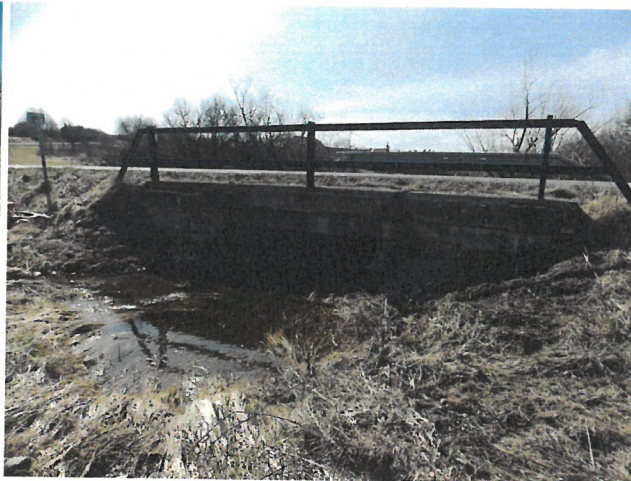
Obrázok 48 Podmáčané územie v mieste vtoku po dažďoch
