INWESTOR	GMINA ANDRYCHÓW RYNEK 15 34-120 ANDRYCHÓW
OBIEKT	KAPLICA CMENTARNA PW. MATKI BOSKIEJ NIEUSTAJĄCEJ POMOCY UL. WADOWICKA, 34 – 120 ANDRYCHÓW DZ. NR 847/3
NAZWA PROJEKTU	PROGRAM PRAC KONSERWATORSKICH DOTYCZĄCY REMONTU KAPLICY PW. MATKI BOSKIEJ NIEUSTAJĄCEJ POMOCY W INWAŁDZIE, NR DZ. 847/3

BRANŻA	KONSERWACJA
FAZA	PROGRAM PRAC KONSERWATORSKICH
TREŚĆ	OPIS, DOKUMENTACJA FOTOGRAFICZNA
DATA OPRACOWANIA	STYCZEŃ 2024

Program ma na celu określenie założeń programu prac konserwatorskich remontu kaplicy cmentarnej pw. Matki Boskiej Nieustającej Pomocy w Inwałdzie. Planowane prace mają na celu przywrócenie budynkowi świetności oraz poprawę jego stanu technicznego.

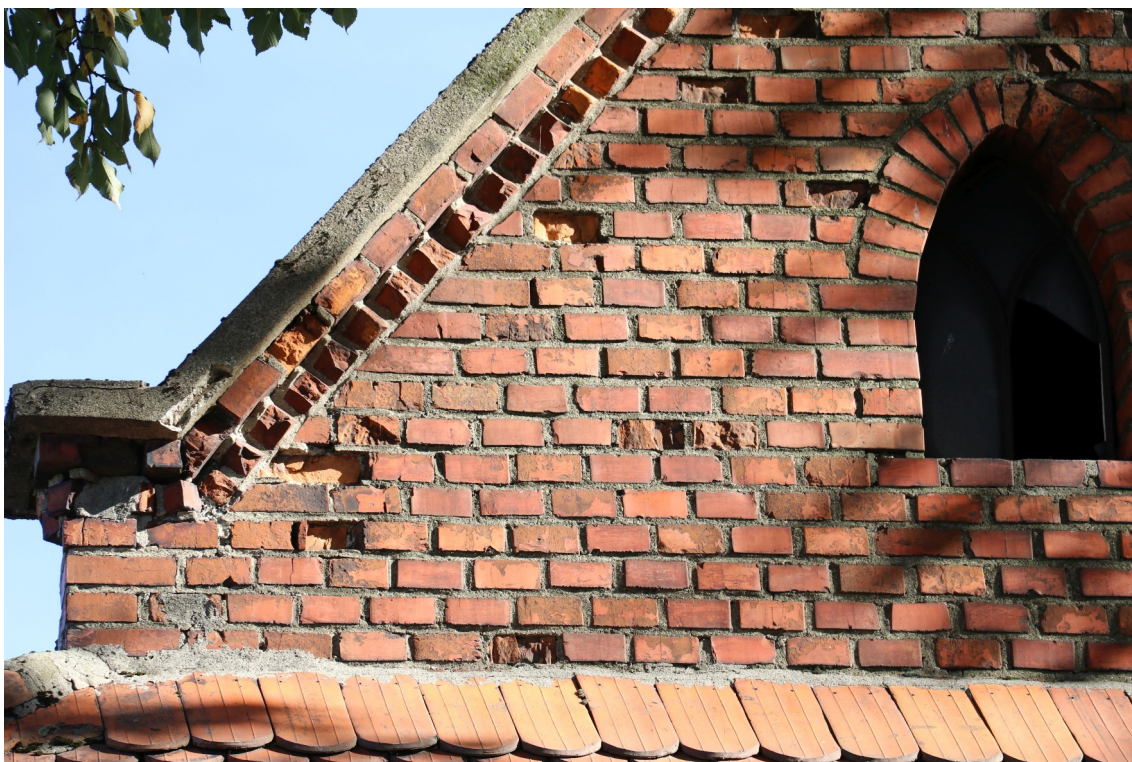
Istniejący wątek ceglany w dobrym stanie technicznym, zabrudzony powierzchniowo nalotem atmosferycznym oraz miejscowo nalotem biologicznym. Na szczycie elewacji frontowej widoczne uszkodzenia lica cegieł – uszkodzenia mechaniczne pojedynczych cegieł oraz uszczerbienia cegieł gzymsu dachu.

fot. 2: Kaplica cmentarna - szczyt elewacji frontowej. Widoczne uszkodzenia wątku ceglanego.

Istniejący wątek ceglany wraz ze spoinowaniem oczyścić stosując odpowiednie metody. Przed przystąpieniem do prac wykonać stosowane próby poczynając od mycia chemicznego, poprzez czyszczenie suchym lodem, po metodę ciśnieniową – strumieniową dobierając odpowiedni rodzaj ścierniwa. W ramach wykonanych prób zaleca się dobór najskuteczniejszej i najmniej inwazyjnej metody i materiału czyszczącego. Zabrania się stosowania materiałów inwazyjnych, naruszających strukturę spieku cegieł.

Ubytki i uszkodzenia uzupełnić stosując zaprawę do uzupełniania cegły i kamienia w odpowiednio dobranym kolorze. Uzupełnić należy także spoinowanie.

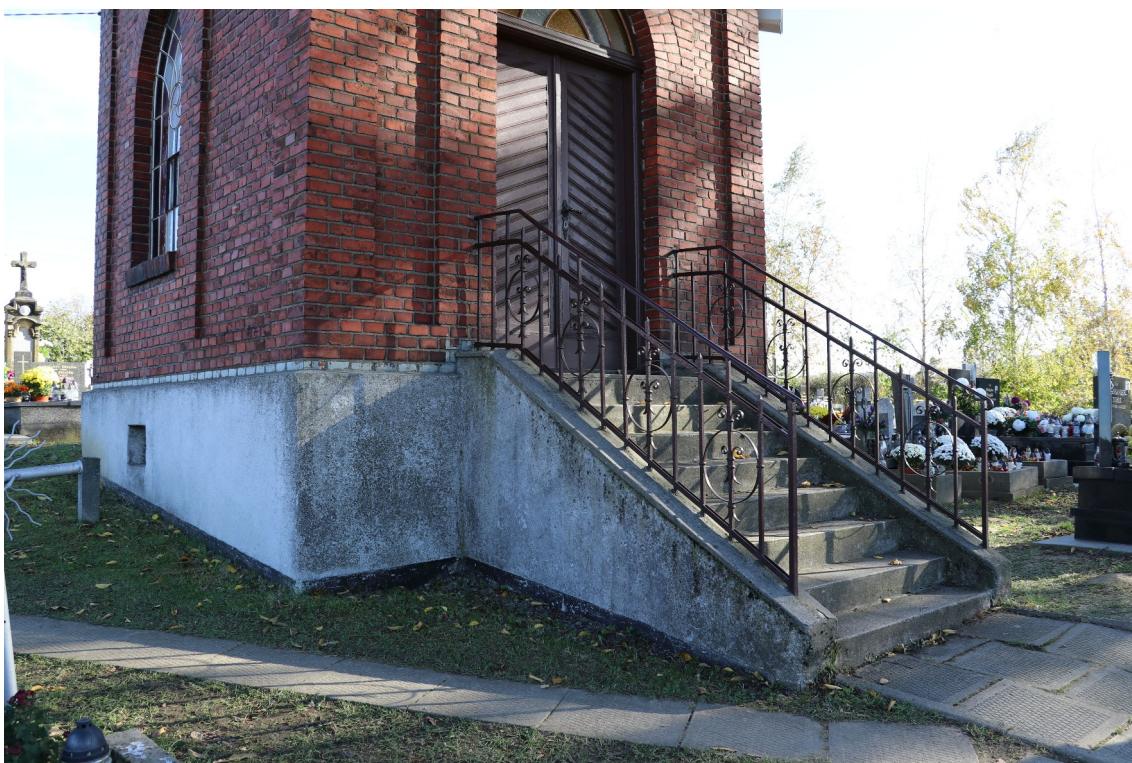
Tynk cementowy podmurówki, schodów wejściowych oraz daszka szczytu elewacji frontowej zabrudzony powierzchniowo nalotem atmosferycznym oraz biologicznym. Struktura tynku z miejscowymi pęknięciami – na policzkach i biegach schodów. Tynk dobrze trzyma się podłoża, jednak występują lokalne odspojenia.

fot. 3: Kaplica cmentarna - widoczna podmurówka pokryta nalotem atmosferycznym i biologicznym.

Istniejące tynki cementowe oczyścić metodą ciśnieniową – strumieniową, dobierając odpowiedni rodzaj ścierniwa. Doboru materiału czyszczącego dokonać na podstawie wykonanych na obiekcie prób. Zabrania się stosowania materiałów inwazyjnych, naruszających strukturę tynku.

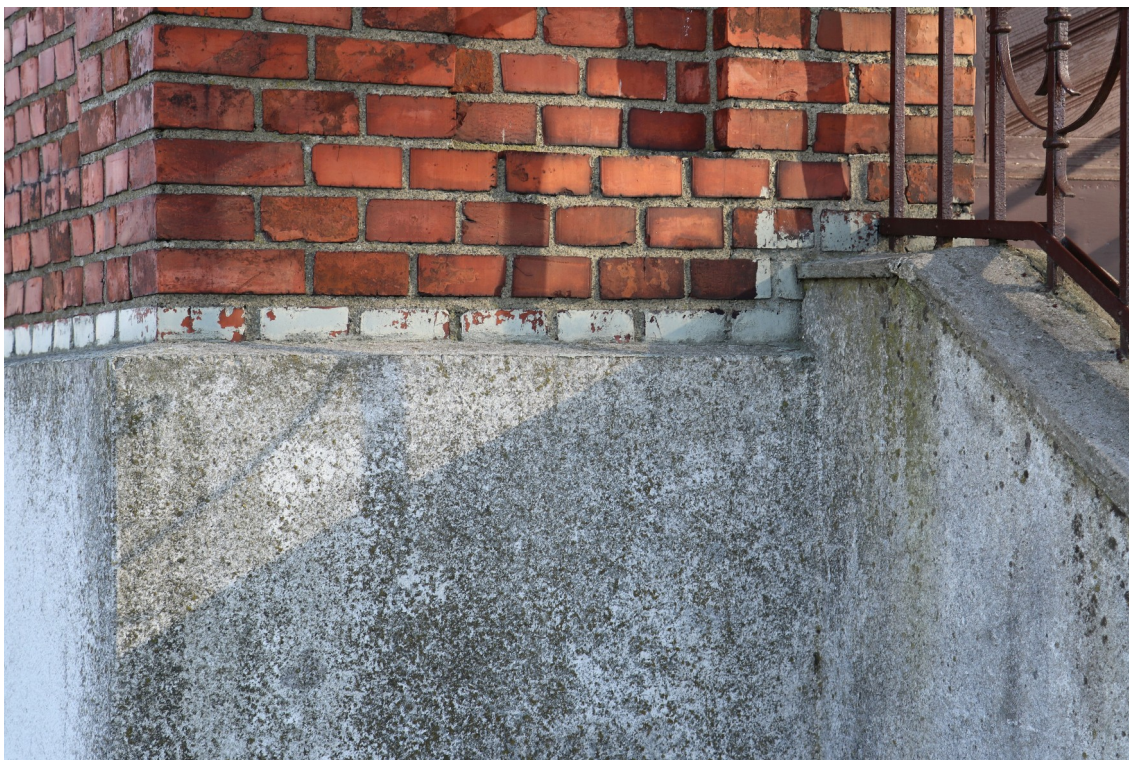
Zaprawa cementowo – wapienna w dobrym stanie technicznym. Jest zwarta i stabilna jednak zabrudzona ciemnym nalotem atmosferycznym. Widoczne nieliczne ubytki lub uszkodzenia spoinowania. Pierwszy rząd cegieł nad tynkiem podmurówki pomalowany białą farbą olejną.

fot. 4: Kaplica cmentarna - widoczna farba olejna pokrywająca rząd cegieł nad podmurówką.

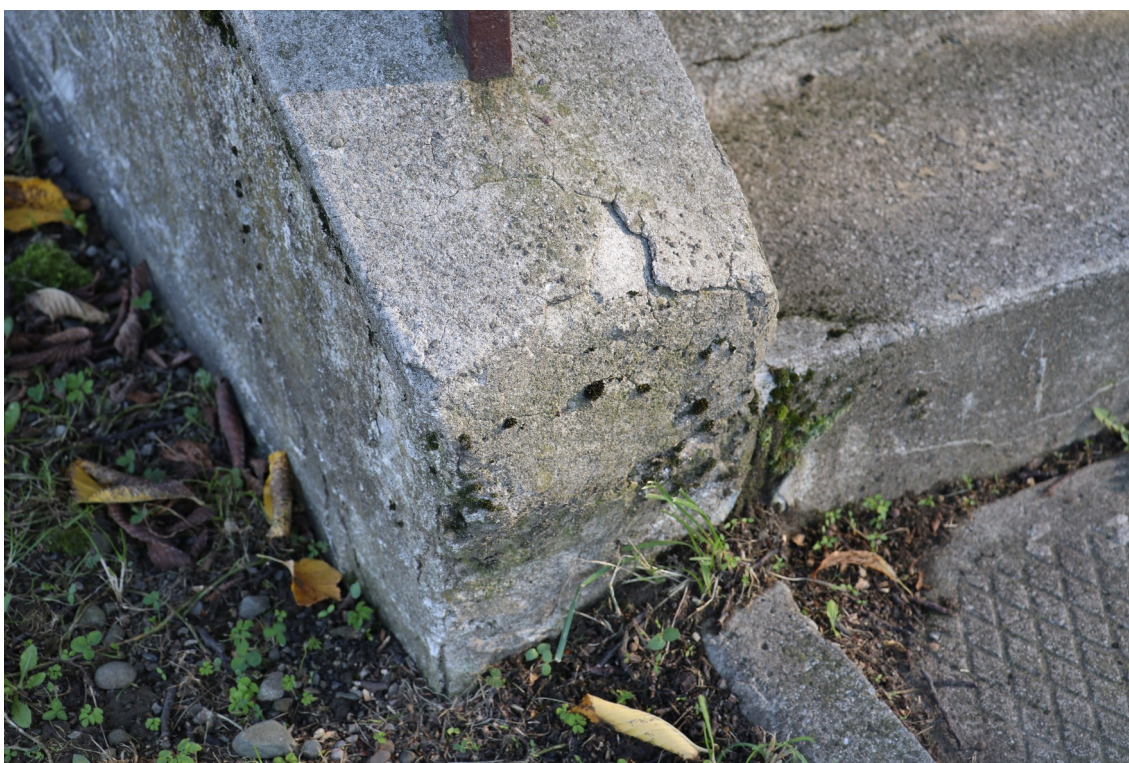
fot. 5: Kaplica cmentarna - widoczne uszkodzenie policzka schodów wejściowych.

Należy usunąć wszystkie wtórne uzupełnienia cementowe oraz partie znacznie odspojonych tynków. Partie lekko odspojone podkleić, a pęknięcie uzupełnić.

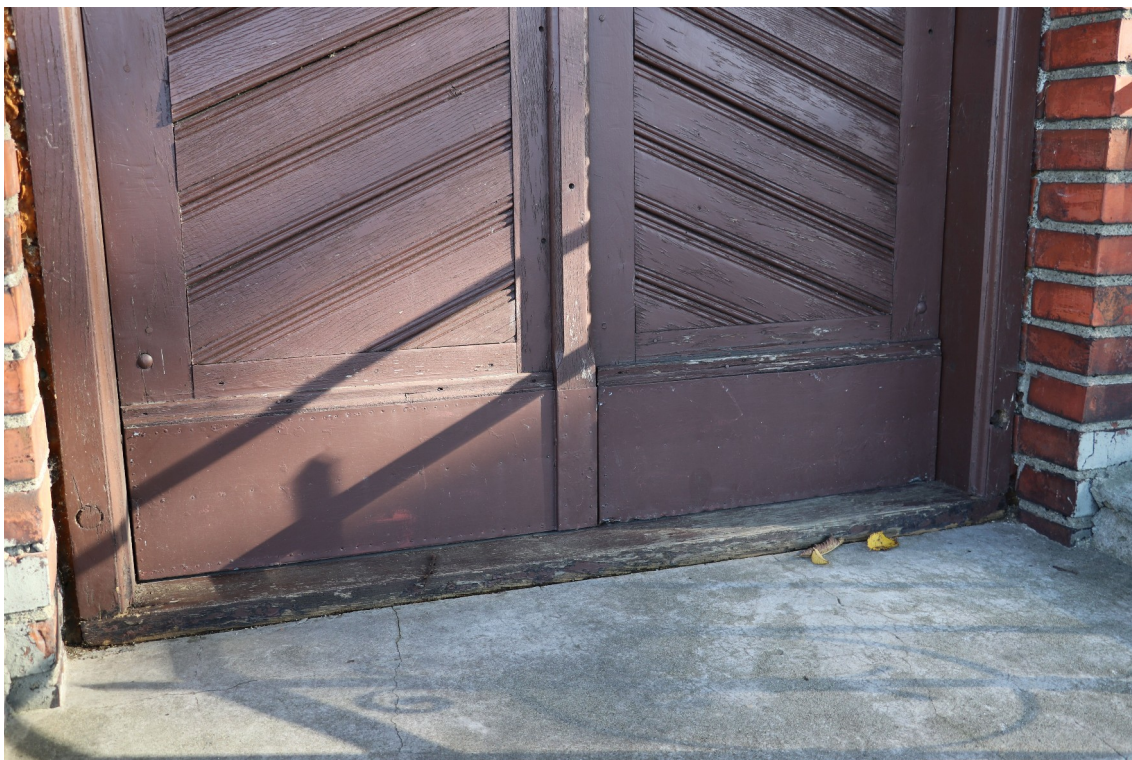
Stolarka drzwiowa w umiarkowanym stanie zachowania. Farba olejna pokrywająca powierzchnię drewna jest miejscowo wypłukana, zwierzała i łuszczy się. Drewno znajdujące się pod farbą jest pozbawione łyka, deskowanie poprzeczne ma charakterystyczną fakturę. Odsłonięte drewno jest poszarzałe i miejscowo zabrudzone. Próg drzwi pozbawione farby – szczególnie po prawej, częściej używanej stronie.

fot. 6: Kaplica cmentarna - widoczne uszkodzenia farby wierzchniej progu i skrzydeł drzwiowych.

Stolarkę drzwiową poddać konserwacji. Skrzydła drzwiowe wraz z ościeżnicą oczyścić z farb wtórnych stosując środki chemiczne, np. pasty do usuwania starych powłok malarskich. Zabrania się stosowania metody termicznej, jako zbyt inwazyjnej.

Po oczyszczeniu drewna, uzupełnić ubytki odpowiednim kitem (gotowy kit lub kit trocinowy o odpowiednio dobranej kolorystyce). W razie potrzeby dokonać wymiany zniszczonych lub uszkodzonych fragmentów drewna, stosując drewno sezonowane w odpowiednim gatunku (zgodnym z oryginałem). Całość pomalować lakierobejcą zabezpieczającą w odpowiednim odcieniu. U dołu drzwi zamontować mosiężne kopacze. Nadświetle potraktować zgodnie z postępowaniem dotyczącym stolarki okiennej.

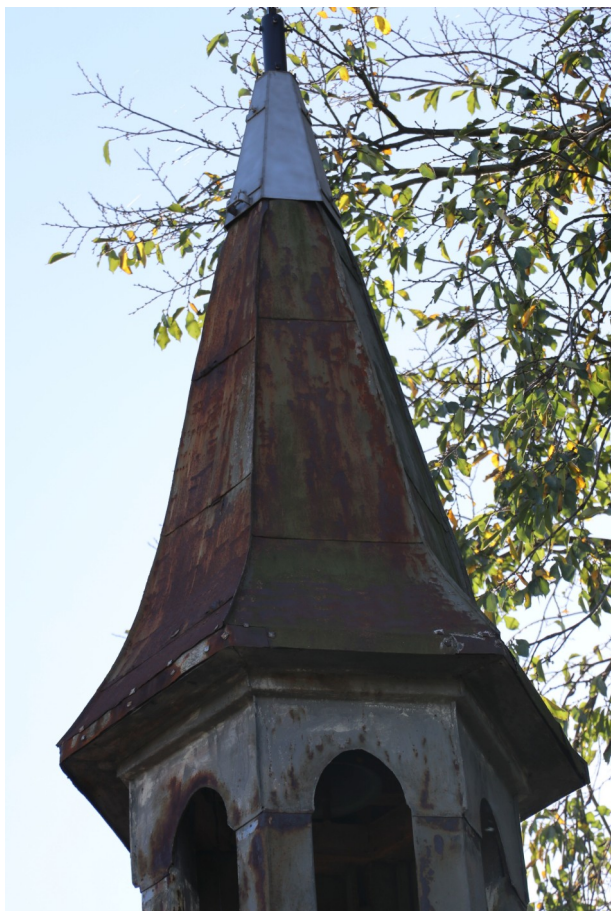
Metalowa sygnaturka w złym stanie zachowania. Blacha metalowa jest zardzewiała, miejscowo pokryta nalotem biologicznym. Prawdopodobnie wykazuje nieszczelność, co skutkuje degradacją drewnianych elementów konstrukcji.

fot. 9: Kaplica cmentarna - skorodowane pokrycie helmu sygnaturki.

Istniejące pokrycie sygnaturki usunąć w całości, a blachę zabezpieczyć i zutylizować. W trakcie prac demontażowych dokonać przeglądu więźby dachowej. W razie konieczności dokonać koniecznych napraw lub wymiany elementów.

Nowe pokrycie sygnaturki wykonać z blachy miedzianej, układanej zgodnie z istniejącym. Obróbki blacharskie wykonać z blachy miedzianej.

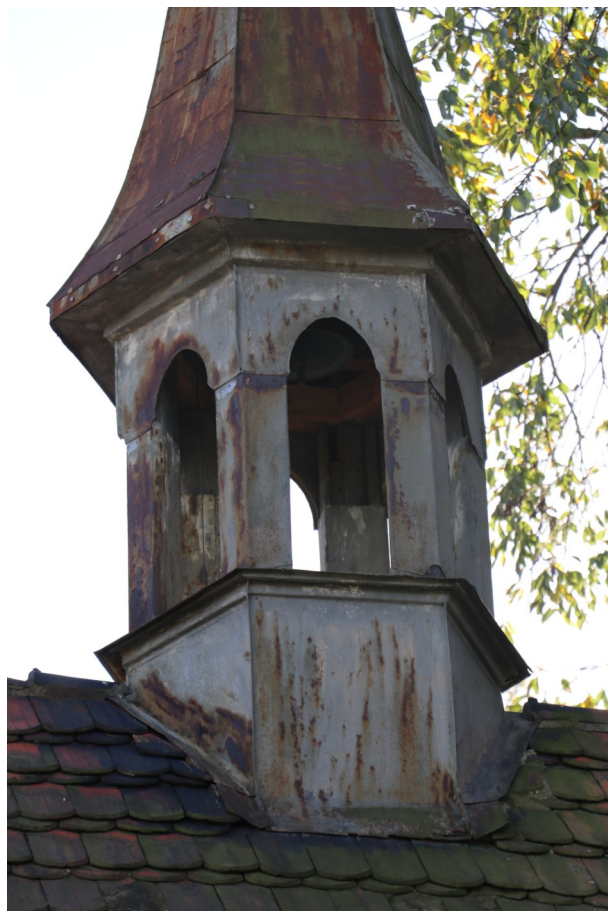
fot. 10: Kaplica cmentarna - skorodowana podstawa sygnaturki.

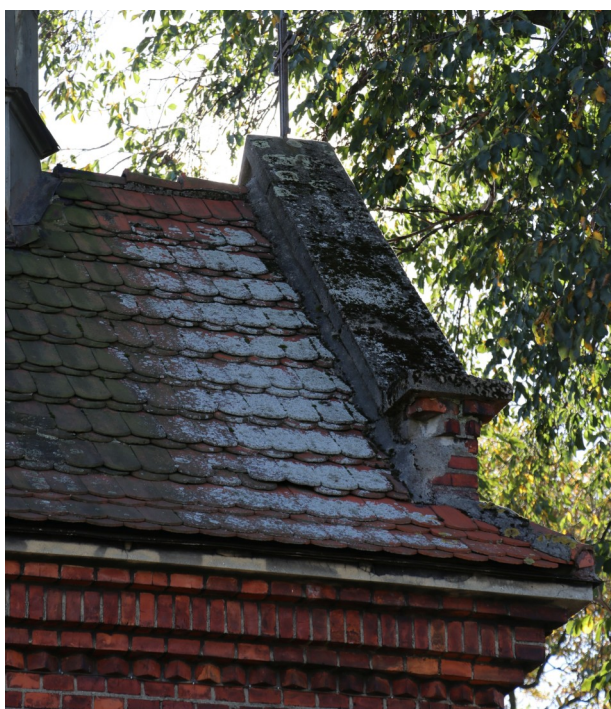
Pokrycie dachowe z dachówki karpiówki w umiarkowanym stanie zachowania, pokryte zabrudzeniami powierzchniowymi oraz nalotem biologicznym w postaci mchów, porostów i glonów. Miejscowo brak dachówek lub uszkodzenia pojedynczych egzemplarzy. Gąsiorzy na linii łączenia połaci dachu z widocznymi śladami reparacji – gruba warstwa wtórnej zaprawy cementowej.

fot. 11: Kaplica cmentarna - nalot biologiczny na pokryciu dachowym.

Istniejące pokrycie dachowe zdemontować i dokonać selekcji dachówek. Dachówki wykazujące zużycie lub uszkodzenie powyżej 75% należy odrzucić i zastąpić nowymi. Pozostawione dachówki oczyścić z nalotu atmosferycznego i biologicznego za pomocą metod mechanicznych i ponownie zamontować. W przypadku stwierdzenia znacznych uszkodzeń istniejących dachówek dopuszcza się całkowitą wymianę na nową o podobnych parametrach oraz kolorystyce. W trakcie prac demontażowych dokonać przeglądu więźby dachowej. W razie konieczności dokonać koniecznych napraw lub wymiany elementów. Konserwację więźby dachowej potraktować zachowawczo.

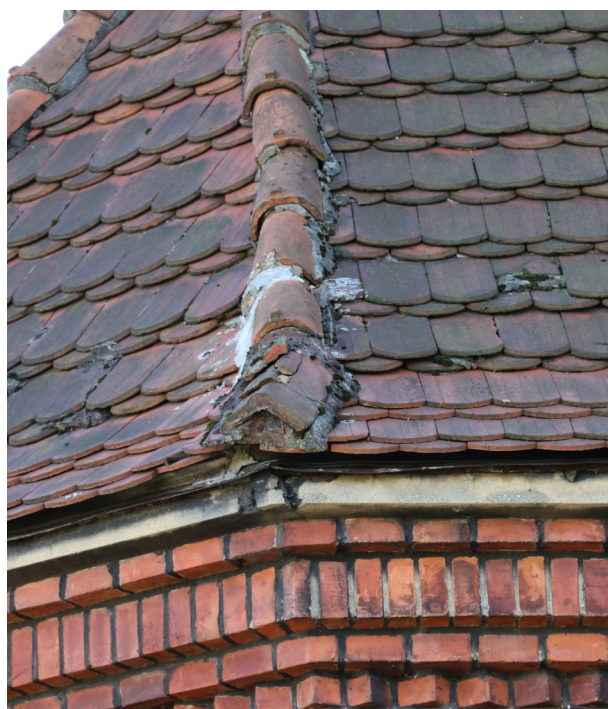
fot. 12: Kaplica cmentarna - reperacja gąsiora za pomocą zaprawy cementowej.

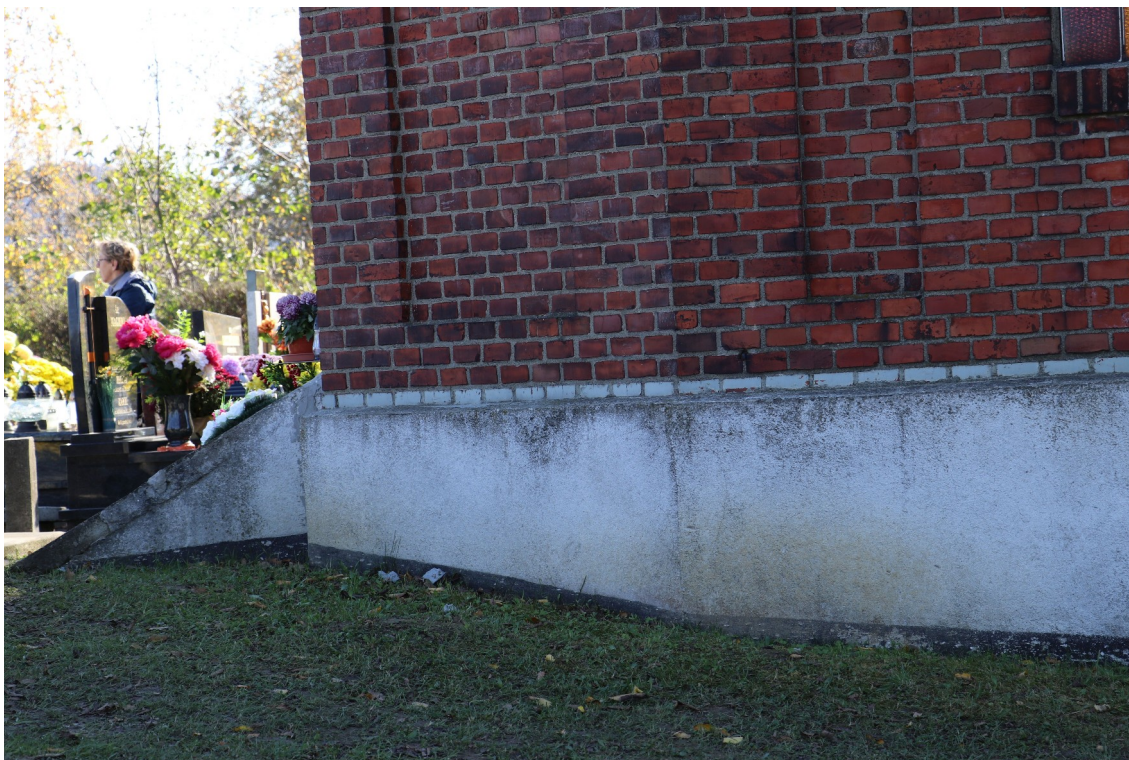
fot. 13: Kaplica cmentarna - podmurówka pokryta nalotem atmosferycznym i biologicznym.

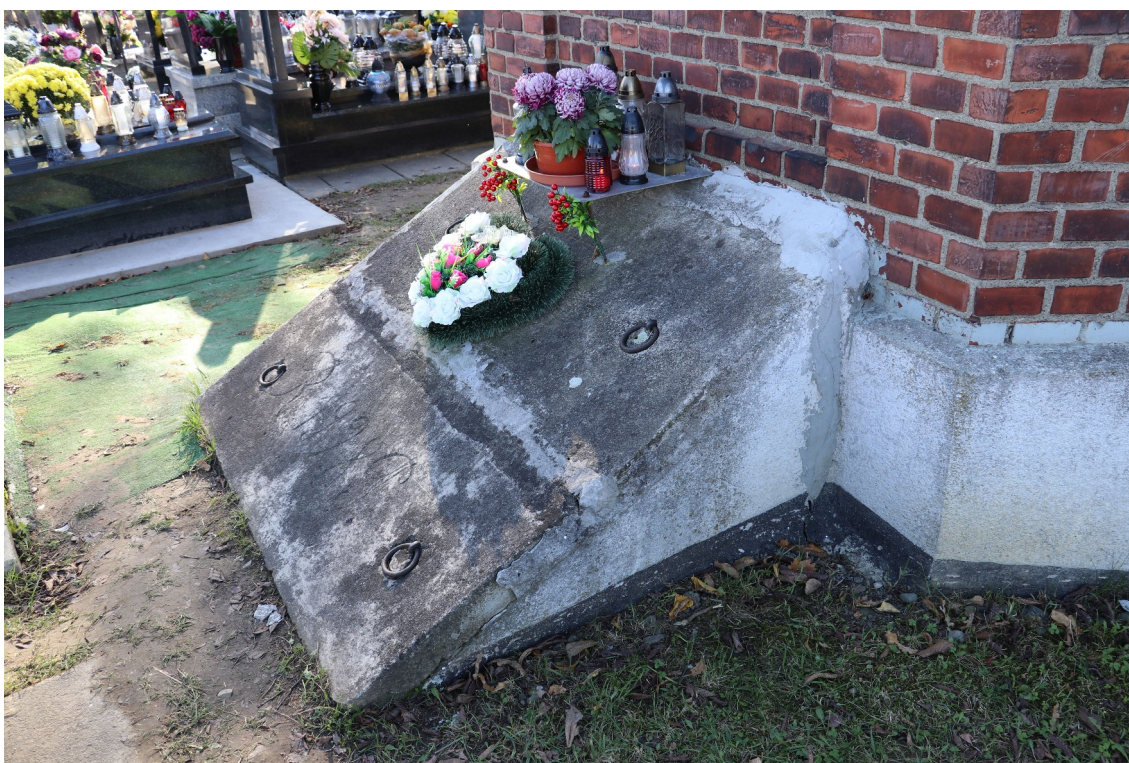
Płyta zakrywająca wejście do krypty, położona luźno na skośnej podmurówce, zabezpieczona na łączeniach niedbale położoną zaprawą cementową. Powierzchnia płyt cementowych pokryta nalotem atmosferycznym.

fot. 14: Kaplica cmentarna - widoczne płyty przykrywające wejście do krypty uzupełnione wtórnie zaprawą cementową.

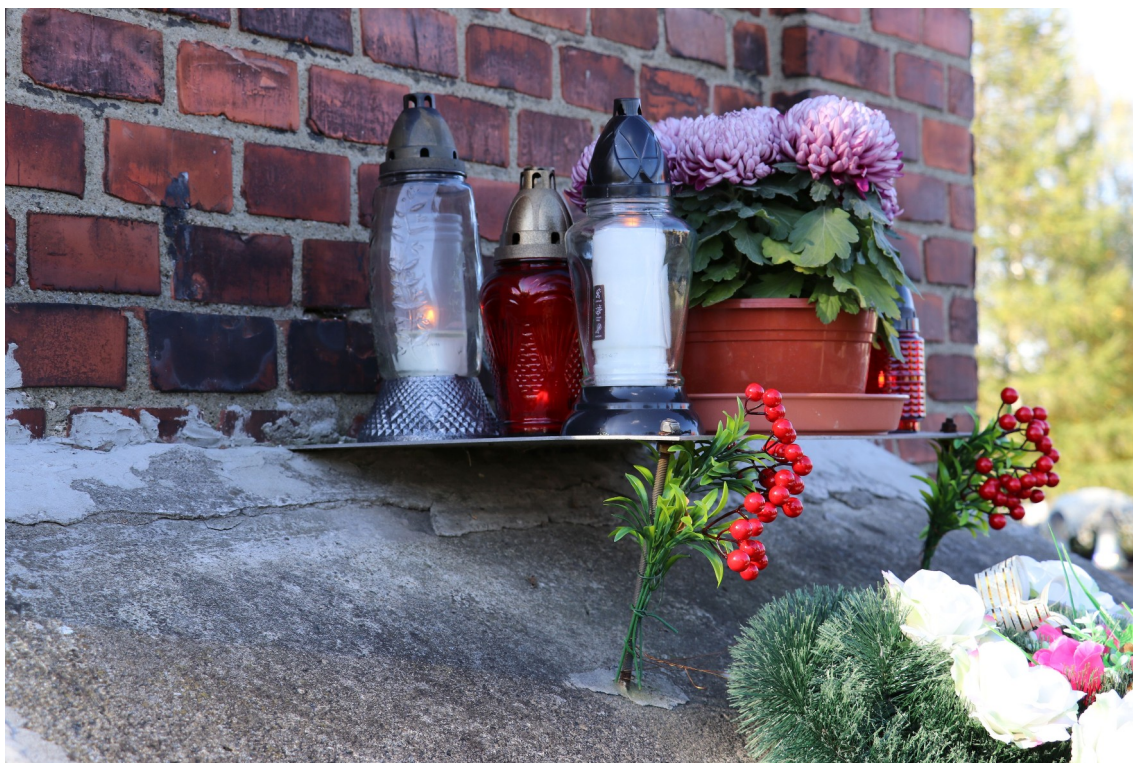
Metalowa platforma na zniszczone przymocowana do płyty cementowej wejścia do krypty jest skorodowana. Zaburza estetykę elewacji kaplicy.

fot. 15: Kaplica cmentarna - platforma na znicze nad wejściem do krypty.

Elementy metalowe oczyścić z wykwitów rdzy stosując odpowiedni środek chemiczny, a następnie zabezpieczyć właściwym lakierem. Istniejącą platformę na znicze na elewacji tylnej należy usunąć.

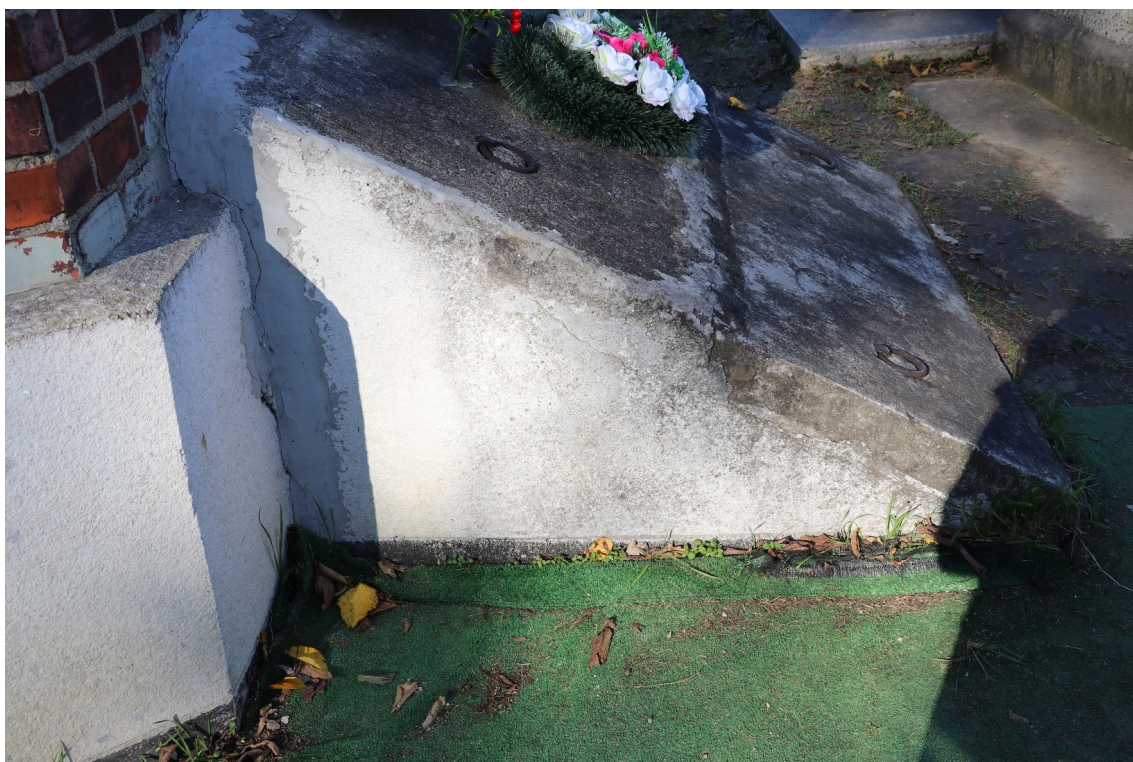
fot. 16: Kaplica cmentarna - wejście do krypty uzupełnione wtórnie zaprawą cementową.

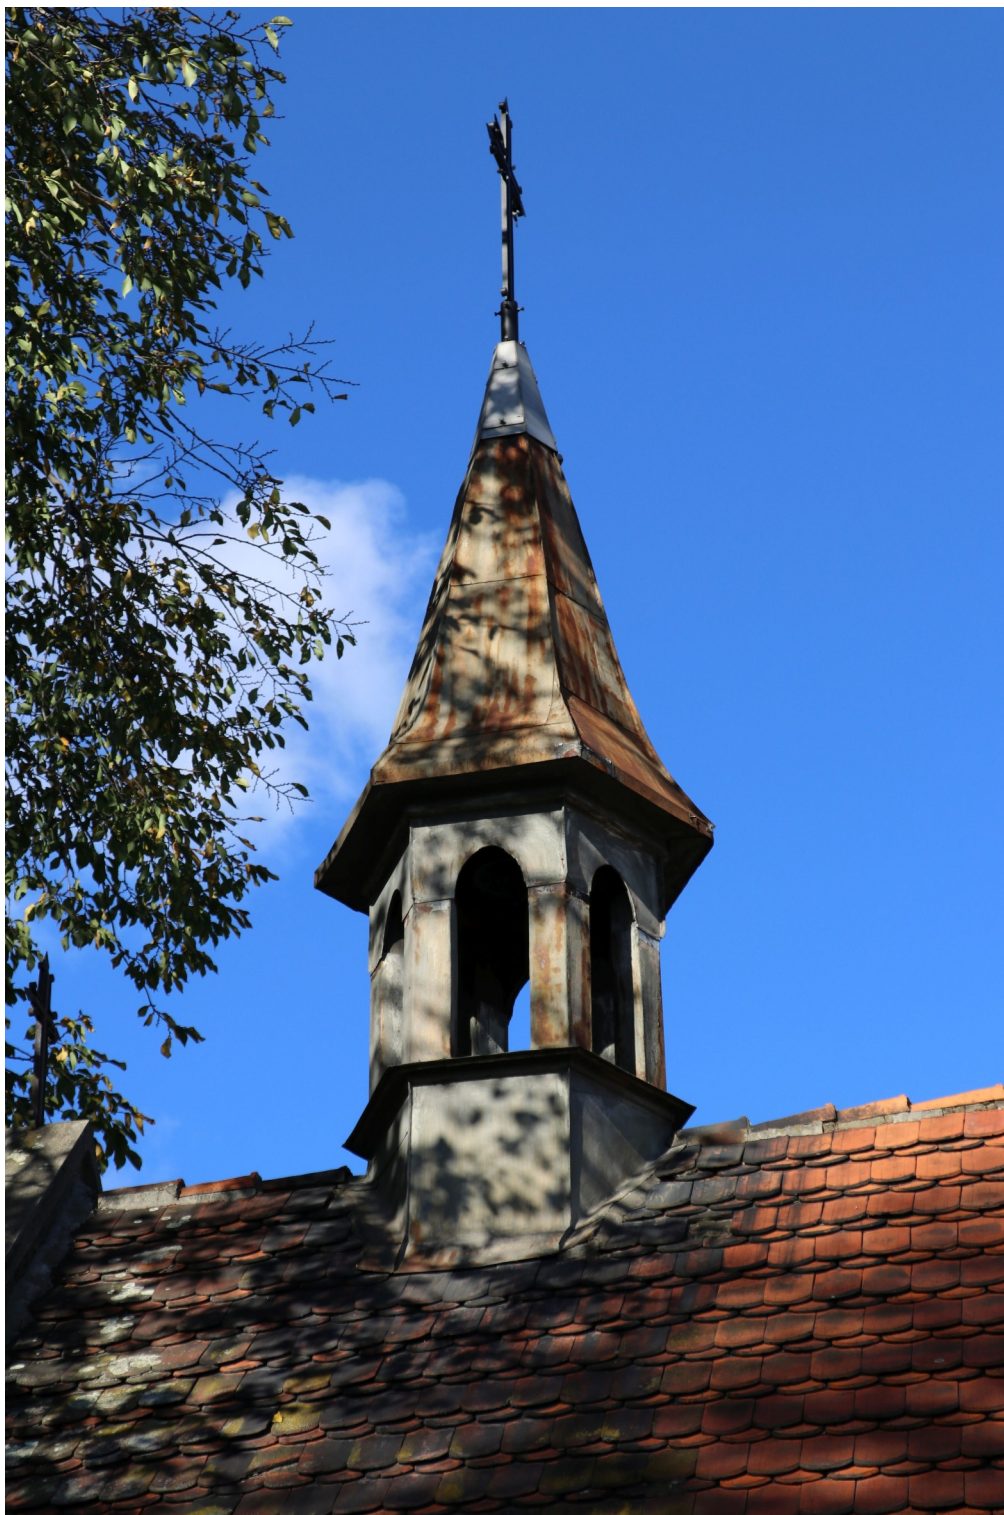
fot. 18: Kaplica cmentarna - widoczna korozja na sygnaturce.

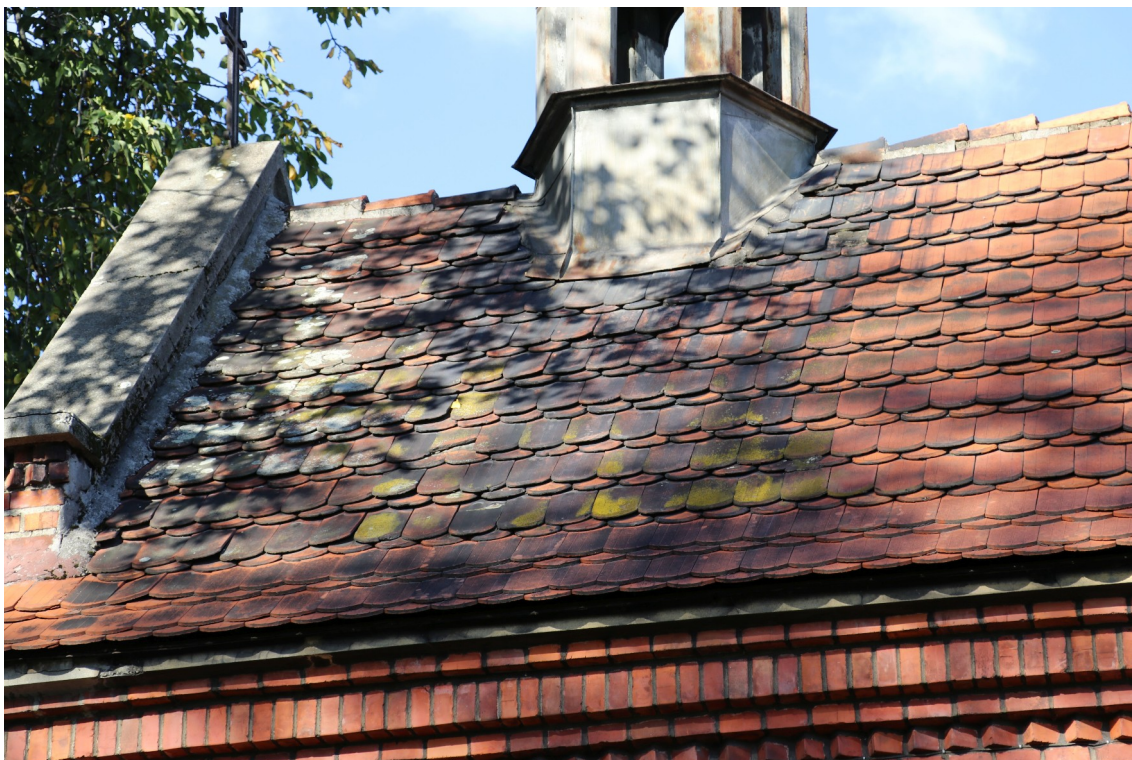
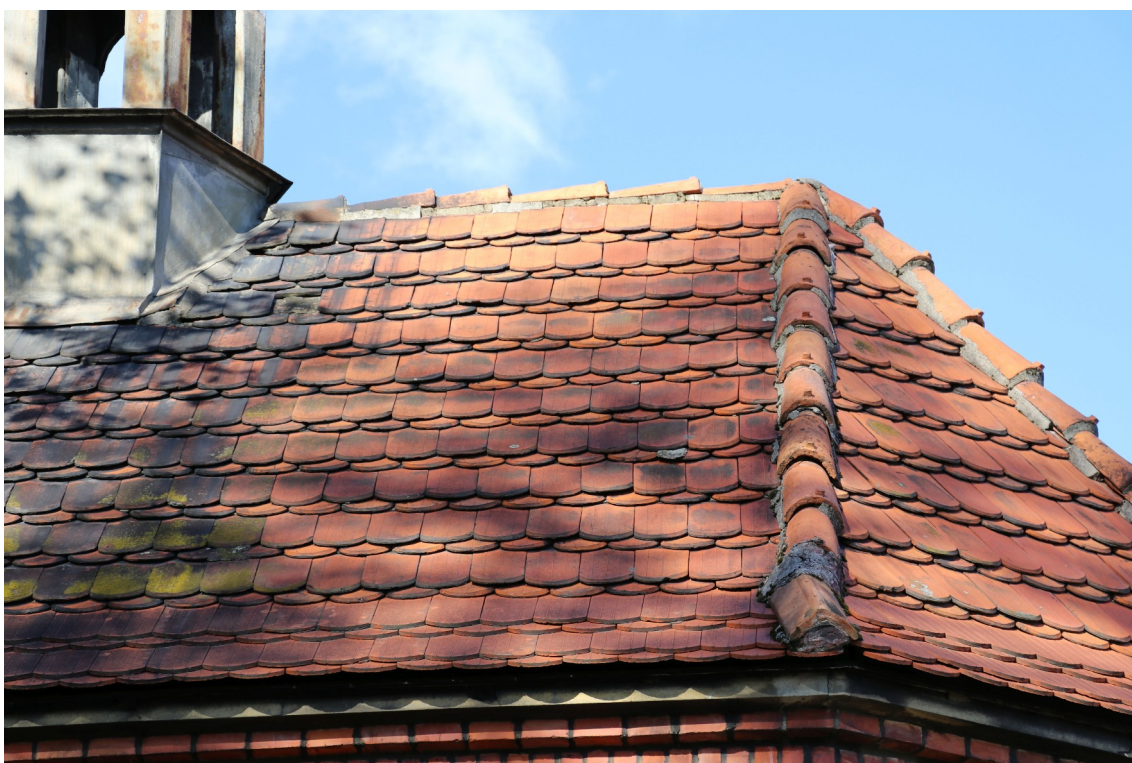
fot. 19: Kaplica cmentarna - widoczny nalot atmosferyczny i biologiczny na pokryciu dachowym.

fot. 20: Kaplica cmentarna - widoczny nalot atmosferyczny i biologiczny na pokryciu dachowym.

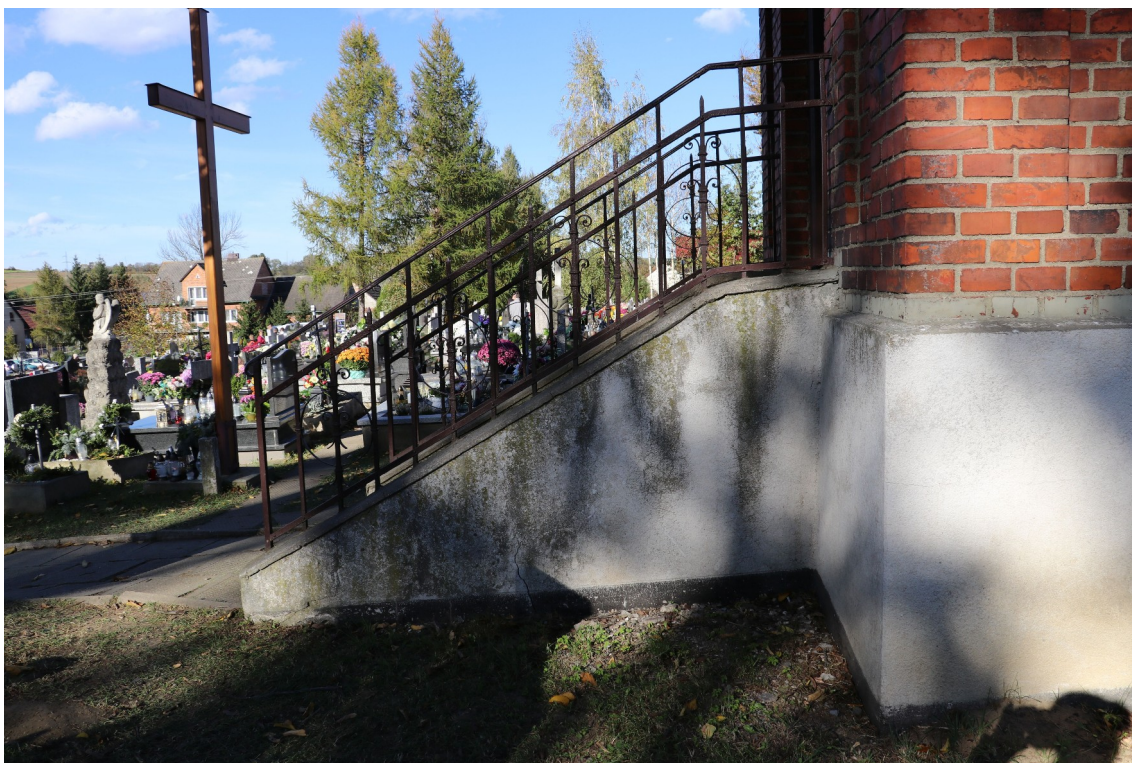
fol. 21: Kaplica cmentarna - widoczny nalot atmosferyczny i biologiczny na podmurówce.

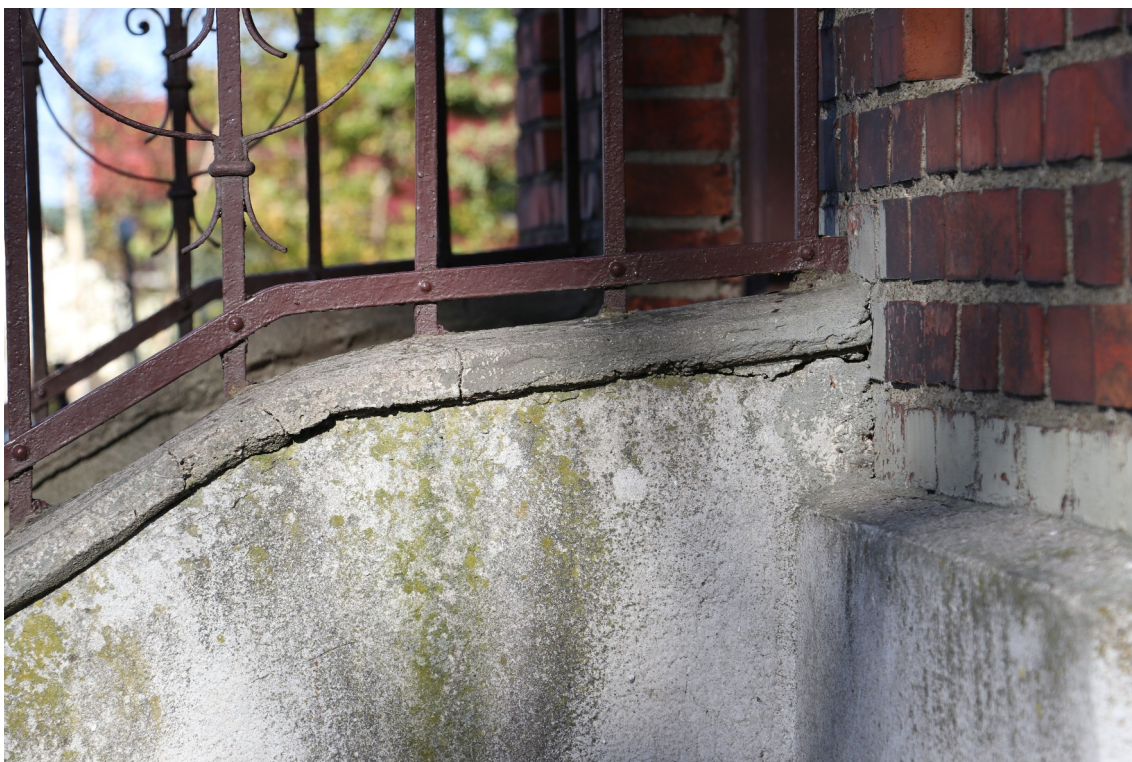
fol. 22: Kaplica cmentarna - widoczne uszkodzenie czapki policzka schodów.

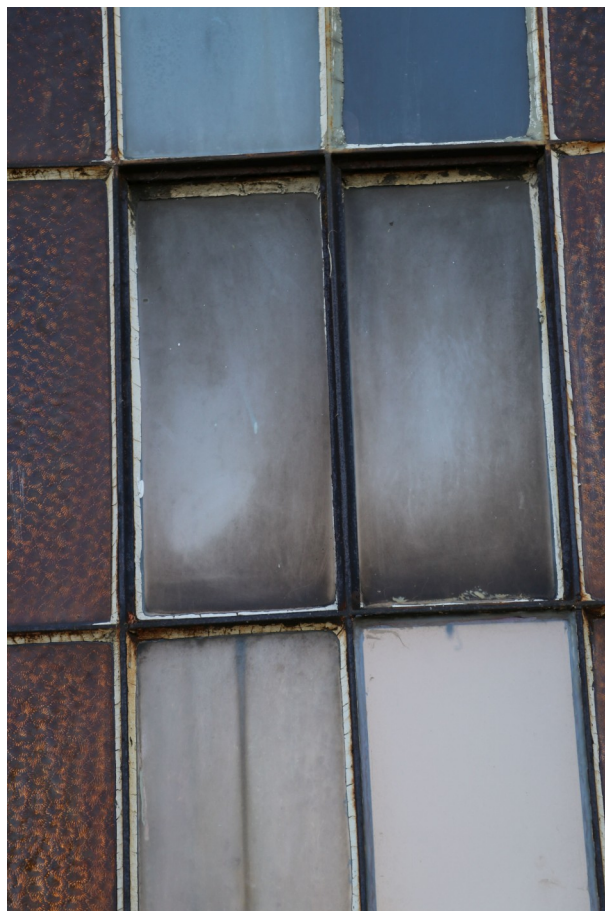
Stolarka okienna w złym stanie zachowania. Metalowa konstrukcja okien jest mocno skorodowana, a kitowania spękane – miejscowo z ubytkami. Powierzchnia szklenia jest zabrudzona nalotem atmosferycznym.

fot. 24: Kaplica cmentarna - widoczne zabrudzenia powierzchniowe oraz korozja konstrukcji metalowej.

Stolarkę okienną oczyścić z nalotu atmosferycznego i biologicznego za pomocą łagodnych środków myjących. Powierzchnie konstrukcji metalowej pozbawić wykwitów rdzy za pomocą szczotek metalowych oraz środków chemicznych. Oczyszczony metal zabezpieczyć farbą antykorozyjną. Uszkodzone kity wymienić na nowe, w zależności od stopnia ich zniszczenia.

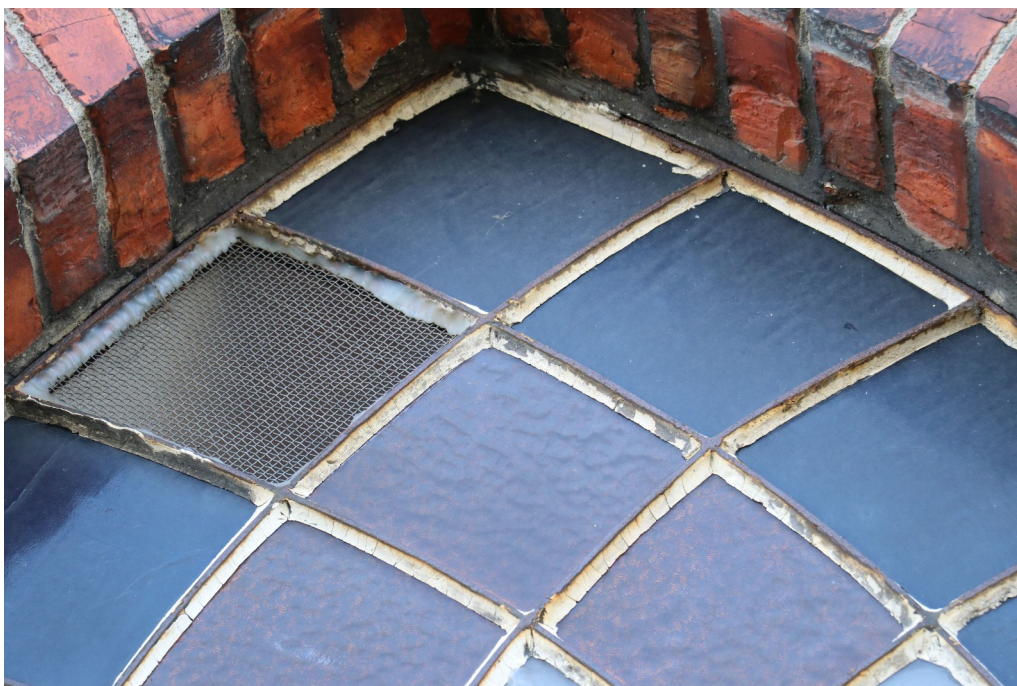
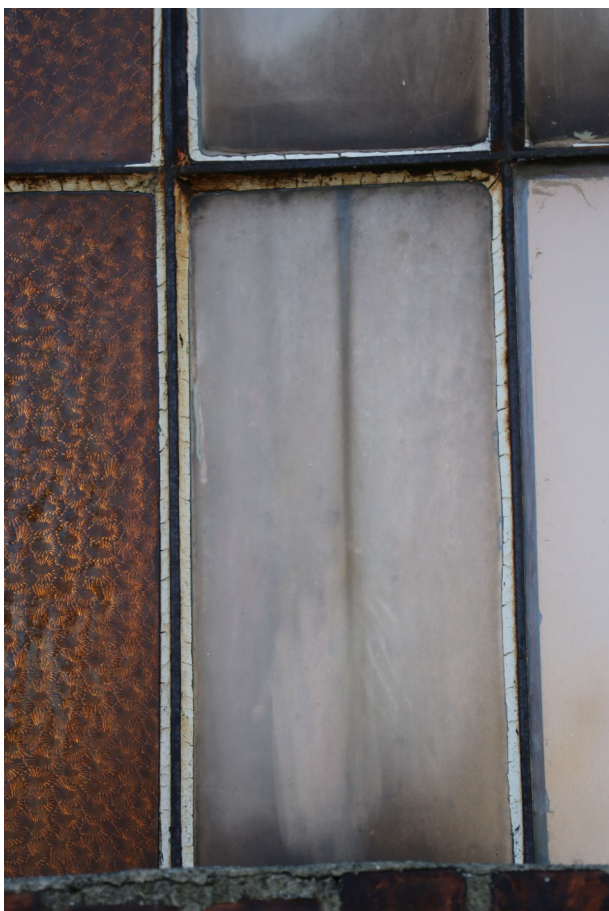
fot. 25: Kaplica cmentarna - widoczna korozja konstrukcji metalowej oraz uszkodzenia kitów.

fot. 26: Kaplica cmentarna - widoczna korozja konstrukcji metalowej oraz uszkodzenia kitów.

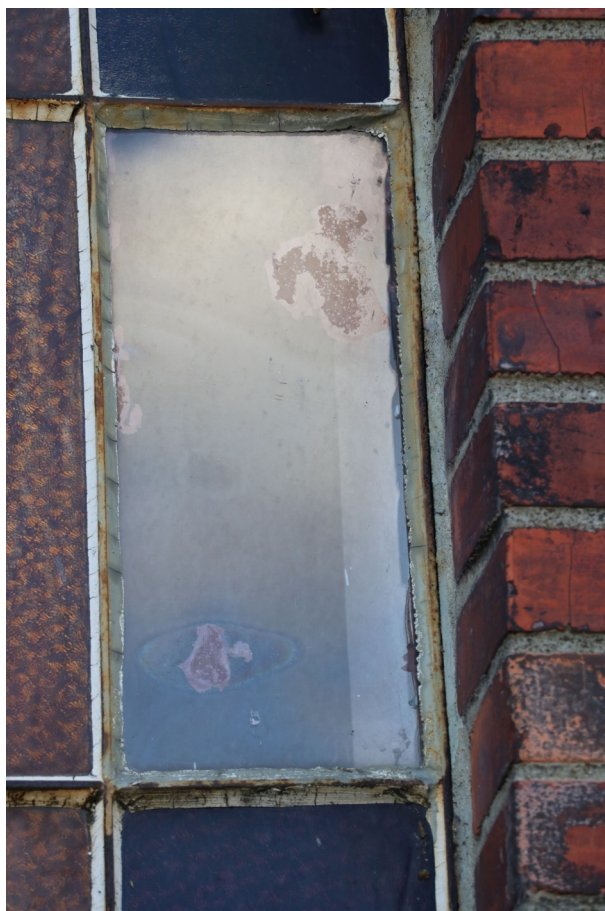
fot. 27: Kaplica cmentarna - widoczna korozja konstrukcji metalowej oraz spękania kitów.

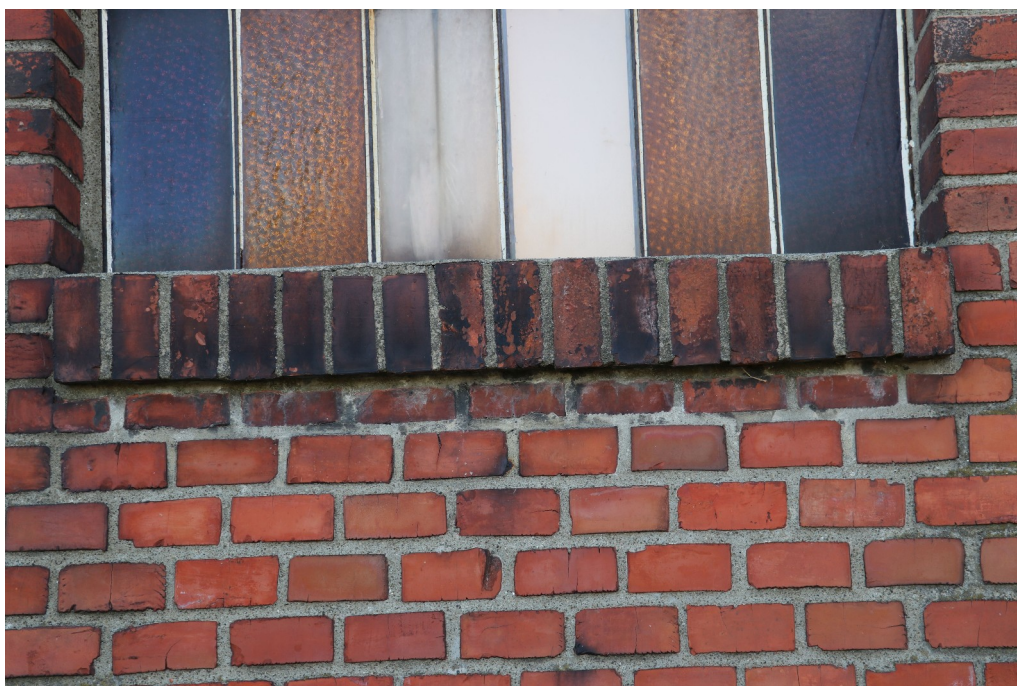
fot. 28: Kaplica cmentarna - widoczne zabrudzenia parapetu.

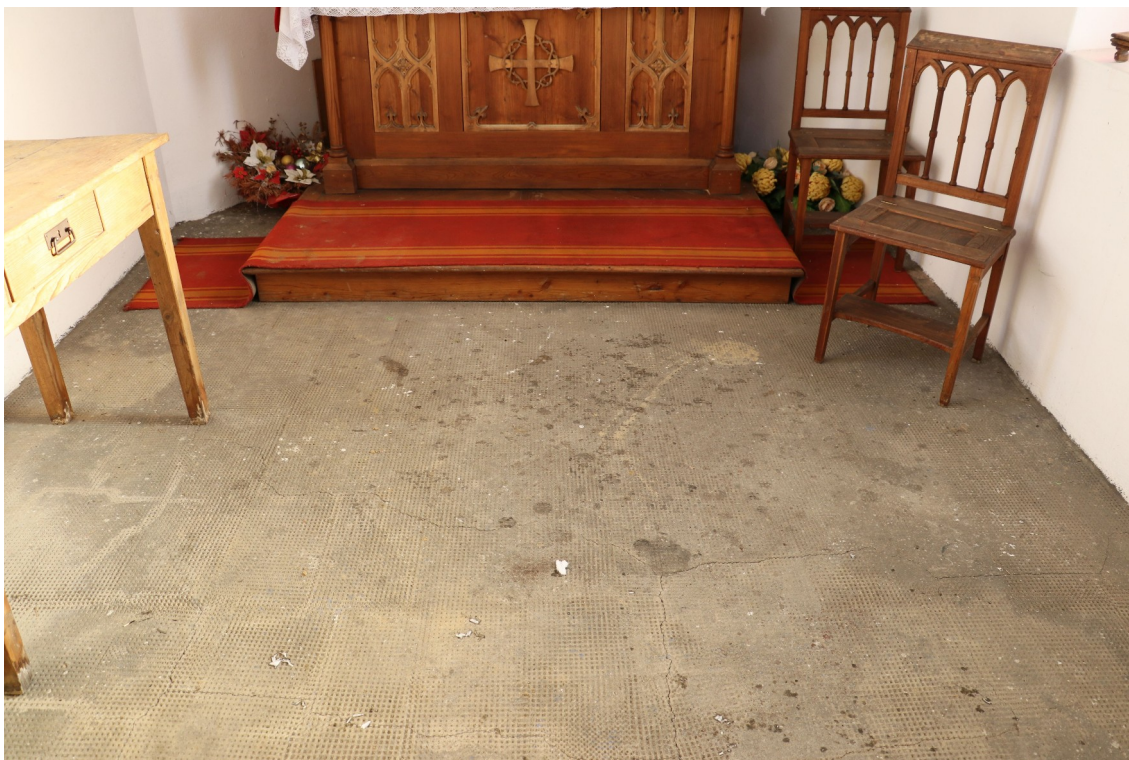
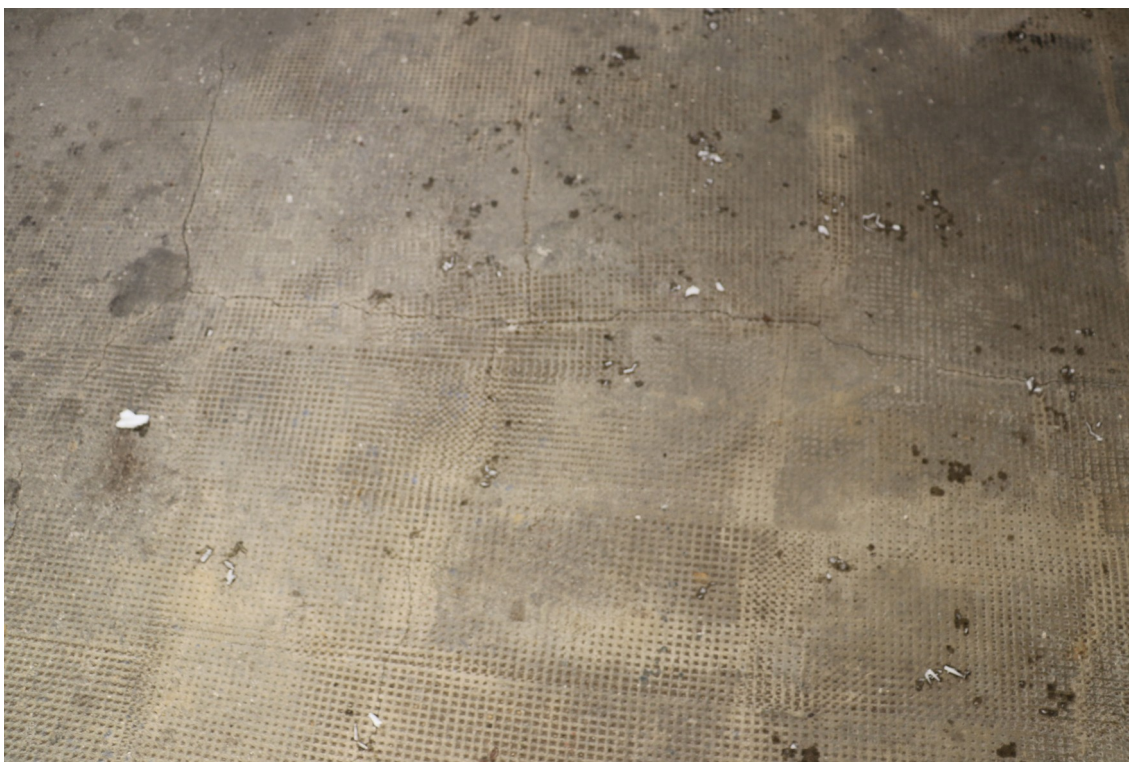
Posadzka betonowa w złym stanie zachowania. Widoczne pęknięcia sugerują konieczność sprawdzenia powodów ich występowania i podjęcia działań naprawczych.

fot. 33: Kaplica cmentarna - widoczna istniejąca posadzka betonowa z uszkodzeniami.

fot. 34: Kaplica cmentarna - widoczne pęknięcia posadzki betonowej.

Istniejącą posadzkę betonową skontrolować pod względem pęknięć, które na niej występują. Wszelkie prace wzmacniające czy naprawcze wykonać zgodnie z wytycznymi eksperta. Jako warstwę wykończeniową zastosować płytki cementowe układane szachownicowo w kolorach białych i czerwonych/burgundowych. Na obrzeżach wprowadzić jednokolorowe obrzeże. Płytki poddać impregnacji.
