Most 27239-1

Most přes potok Ploučnice v Janově Dole

HLAVNÍ PROHLÍDKA

Datum provedení prohlídky: 17.10.2024

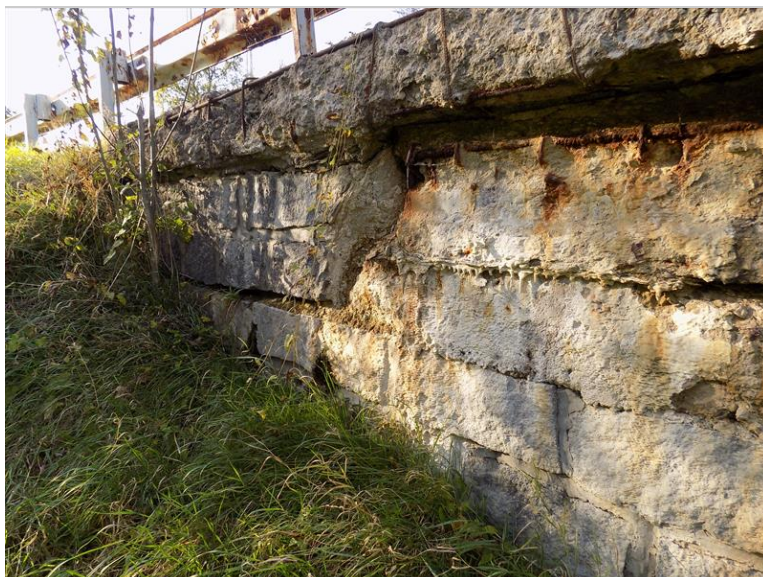
Pravý bok a křídlo opěry OP1

[1.2] 1.2 Mostní podpěry křídla a čelní zdi Opěry jsou hloubkově podemleté, pod dolní řadou kamenných kvádrů jsou v betonových prazích rozsáhlé kaverny. V úložných prazích jsou štěrková hnízda a hloubkově degradovaný beton, zejména na pravé straně opěry OP1. Místy zatéká úložnými spárami. Zejména na bocích jsou stopy po zatékání s výluhy pojiva z úložných spár, výrazněji na pravé straně.

[1.3] 1.2.4 křídlo Na levých křídlech jsou patrné průsaky a lokální zatékání s výluhy pojiva v místě spáry mezi úložným prahem opěry a křídlem. Na pravých křídlech jsou výrazné stopy po zatékání s výluhy pojiva. Spárování je narušené, místy hloubkově.

| [3] 1.2 Mostní podpěry křídla a čelní zdi | Alespoň provizorně podchytit podemleté dříky opěr. |
| [4] 1.2 Mostní podpěry křídla a čelní zdi | Při čištění potoka ověřit hloubku rozpadu základu a dříku opěr. |

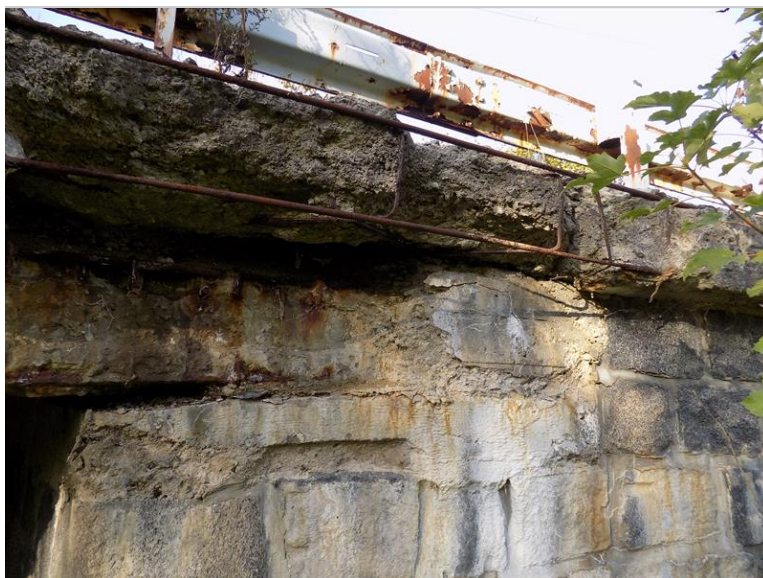
Pravý bok opěry OP2 a římsa

Beton říms je hloubkově rozpadlý, korodující výztuž je odhalená. Na pravé straně je beton rozpadlý do hloubky cca 200 mm a je uvolněná zkorodovaná výztuž. Místy již prakticky chybí. Na horním líci říms jsou nečistoty a vegetace. Stavební stav říms se zhoršuje.

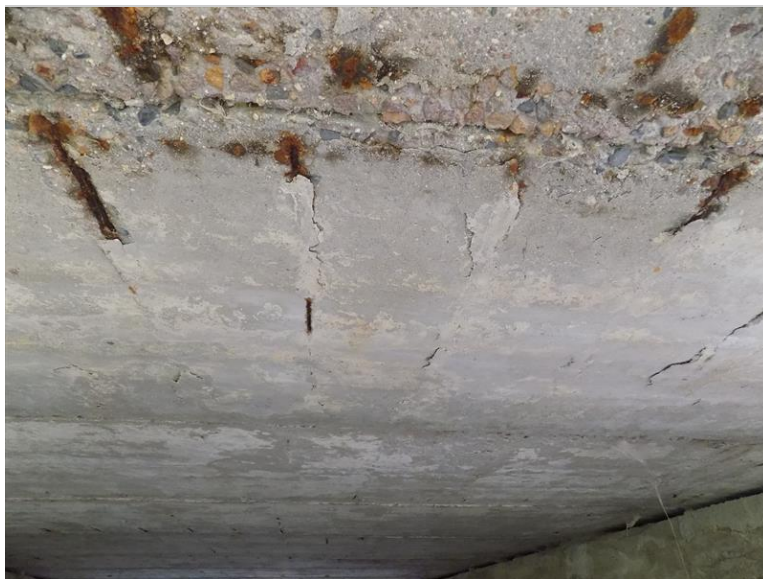
Spodní líc nosné konstrukce

Na spodním líci nosníků je narušený beton, místy hloubkově a odstřeluje krycí vrstva betonu nad korodující výztuží. Pod římsami silně zatéká na krajní nosníky, kde je beton porušený trhlinami a hloubkově degradovaný. Na pravé straně je krajní nosník hloubkově rozpadlý až do hloubky ~200 mm, je odhalená korozí oslabená podélná výztuž a prakticky všechny třmínky jsou již zcela překorodované. Nejhorší stav je na pravé straně nad opěrou OP2. Dobetonávky za čely nosníků jsou degradované a porušené trhlinami. Na pravé straně jsou hloubkově rozpadlé, zejména na opěře OP1.

| [6] 2.1 Nosná konstrukce | Stavební stav zejména nosné konstrukce se stále zhoršuje. Co nejdříve provést výměnu mostu. |

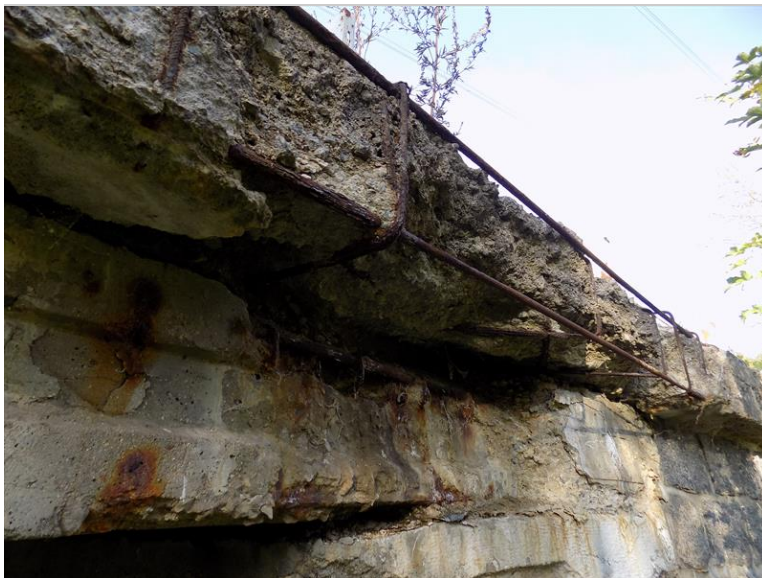
Pravý krajní nosník a rozpdlá římsa nad opěrou
OP2

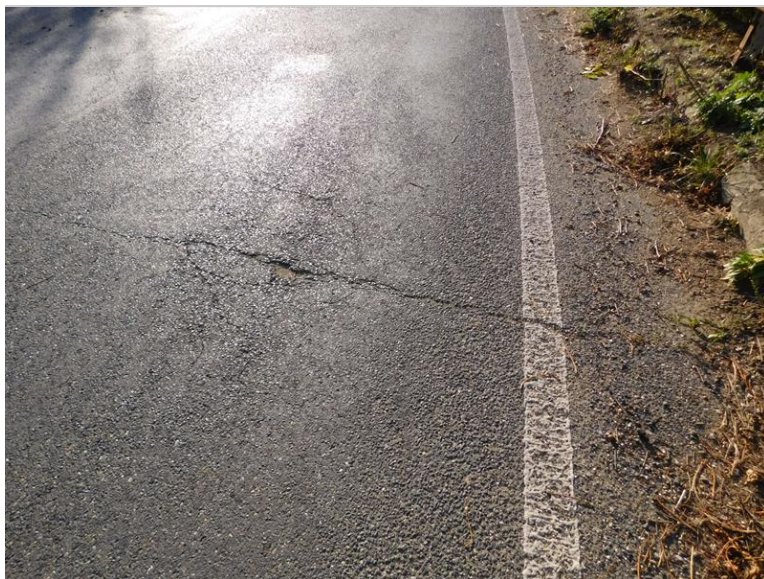
Vozovka je nadvýšená do úrovně říms. Kryt vozovky na pravé straně je porušený trhlinami. Výrazné příčné trhliny s počínajícími výtluky jsou za konci říms. Podél říms jsou silné nánosy nečistot a uchycená vegetace vč. stromků.

Trhlina ve vozovce za konci říms u opěry OP2

| [1] 3.1 Vozovka | Čistit mostní svršek od nečistot a vegetace, udržovat mostní svršek a vybavení v provozuschopném stavu pro zajištění bezpečného provozu do provedení výměny mostu. |

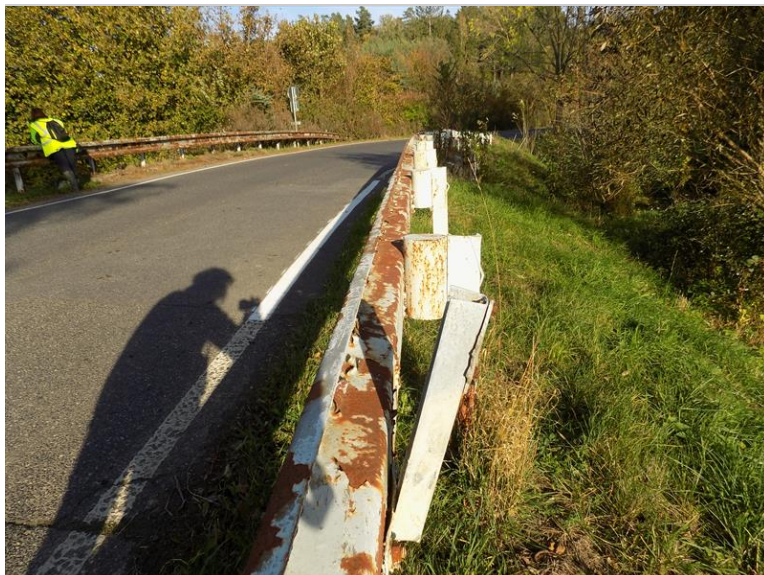
Svodidla silně korodují, nátěr se odlupuje. Některé deformační krabice jsou zmačkané, jiné uvolněné. Před mostem vpravo svodidlo poškozené, sloupek vykloněný, deformační krabice oddělená. Na pravé straně svodidly prorůstá náletová zeleň. Typ zádržného systému neodpovídá platným ČSN, nesplňuje požadovaný stupeň zadržení.

Poškození svodidla vpravo před mostem

| [2] 4.1 Svodidla/Zábradelní svodidla | Co nejdříve pomocí výstražných desek Z4 a dopravních značek A6a, P7 a P8 usměrit dopravu na střední část mostu. |
