EXPERTÍZNY POSUDOK

STANOVENIE STABILITY DREVINY ZVUKOVÝM TOMOGRAFOM FAKOPP 3D

5.1 Javor mliečny (*Acer platanoides*)

Poloha stromu	Trnava
Čas merania	4. 10. 2017 10:58:47
Identifikácia stromu	Okružná 7
Identifikácia projektu	
Priemer kmeňa vo výške 130 cm	53
Posúdenie stavu	
Stav koreňa	Zdravý
Stav koreňového krčka	Zdravý
Stav kmeňa	Prasklina
Stav v mieste rozkonárenia	Prasklina
Stav koruny	Suché konáre
Iné zistenia	
Návrh na ošetrenie	
Ošetrenie koreňov	Nie je potrebné
Ošetrenie koreňového krčka	Nie je potrebné
Ošetrenie kmeňa	Nie je potrebné
Ošetrenie kostry koruny	Nie je potrebné
Ošetrenie koruny	Odstránenie suchých konárov
Iné ošetrenia	Návrh na výrub

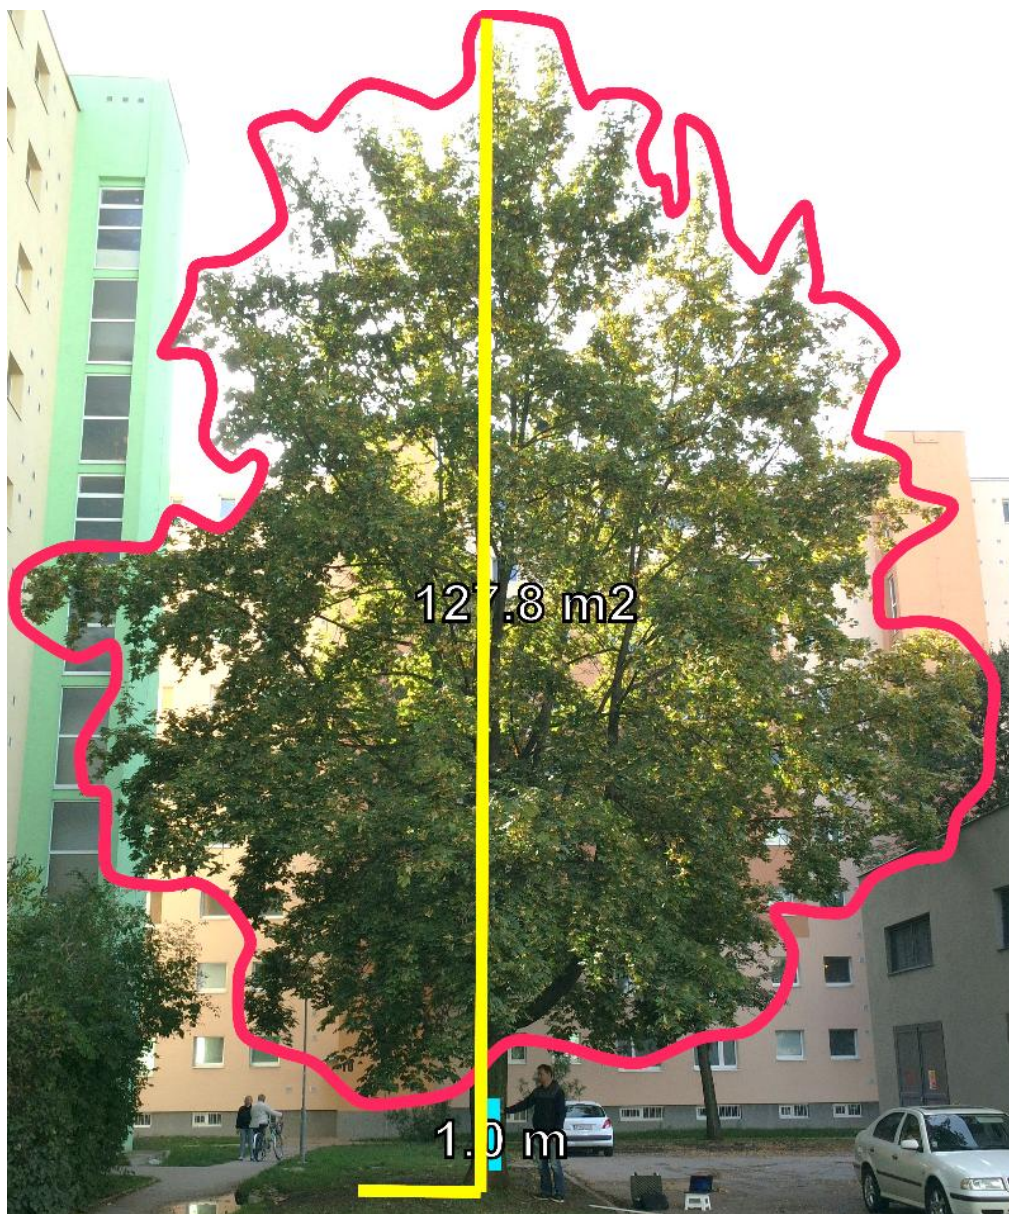
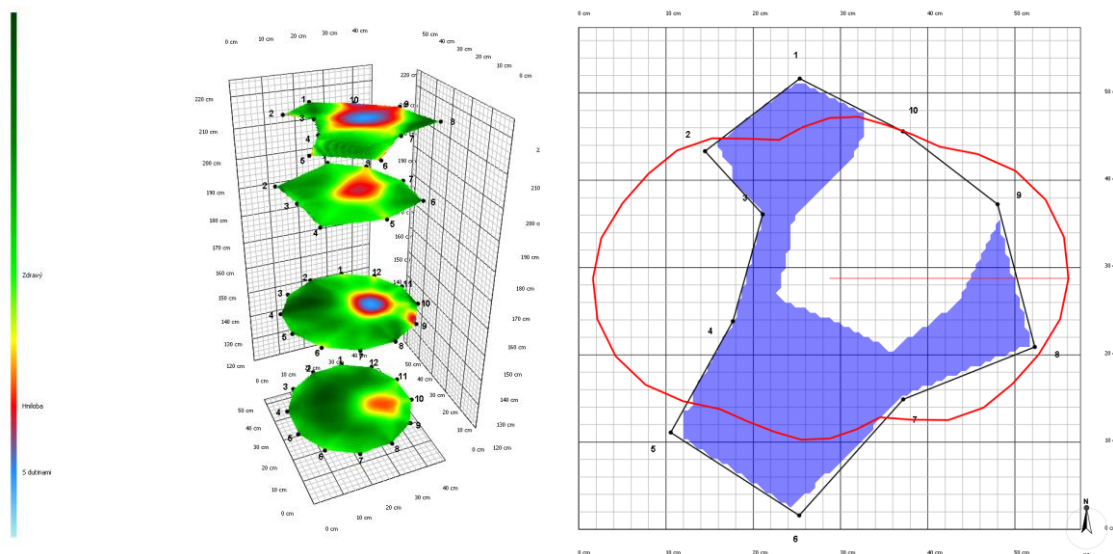
Názov vrstvy	Výška	Poškodená plocha	Bezpečnostný faktor	Stav
Vrstva 220	220 cm	35 %	79 %	Rizikový
Vrstva 200	200 cm	17 %	116 %	
Vrstva 160	160 cm	13 %	155 %	
Vrstva 120	120 cm	6 %	161 %

Tomogram 4 vrstiev a LayerMap dreveny vo výške 220 cm od povrchu pôdy

Na základe prístrojového merania akustickým tomografom a výpočtu stability **(bezpečnostný faktor 79%) konštatujeme rizikovú stabilitu hodnoteného stromu.** Hniloba prebiehajúca celým kmeňom vrátane rozkonárenia, spôsobená pravdepodobne mrazovou trhlinou, spôsobuje **zníženú stabilitu a z toho dôvodu považujeme strom za rizikový a navrhujeme jeho okamžité odstránenie.**
