CORWUM s.r.o. Projektovanie a diagnostika

Stupeň:	STATICKÝ A STAVEBNO-TECHNICKÝ POSUDOK
Názov projektu:	KÚPELE GRÖSSLING
Miesto stavby:	Číslo parcely: 219, 218
Investor:	Magistrát Hlavného mesta Slovenskej republiky Bratislavy, Oddelenie nájomného bývania, správy a inventarizácie majetku Primaciálne nám. 1, P. O. Box 192, 814 99 Bratislava
Zodp. projektant:	Ing. Ľuboš Palaj
Vypracoval:	Ing. Ľ. Palaj, Ing. L. Kramarčík, Ing. J. Kvasniak
Dátum:	02/2020
Zákazkové číslo:	20 020

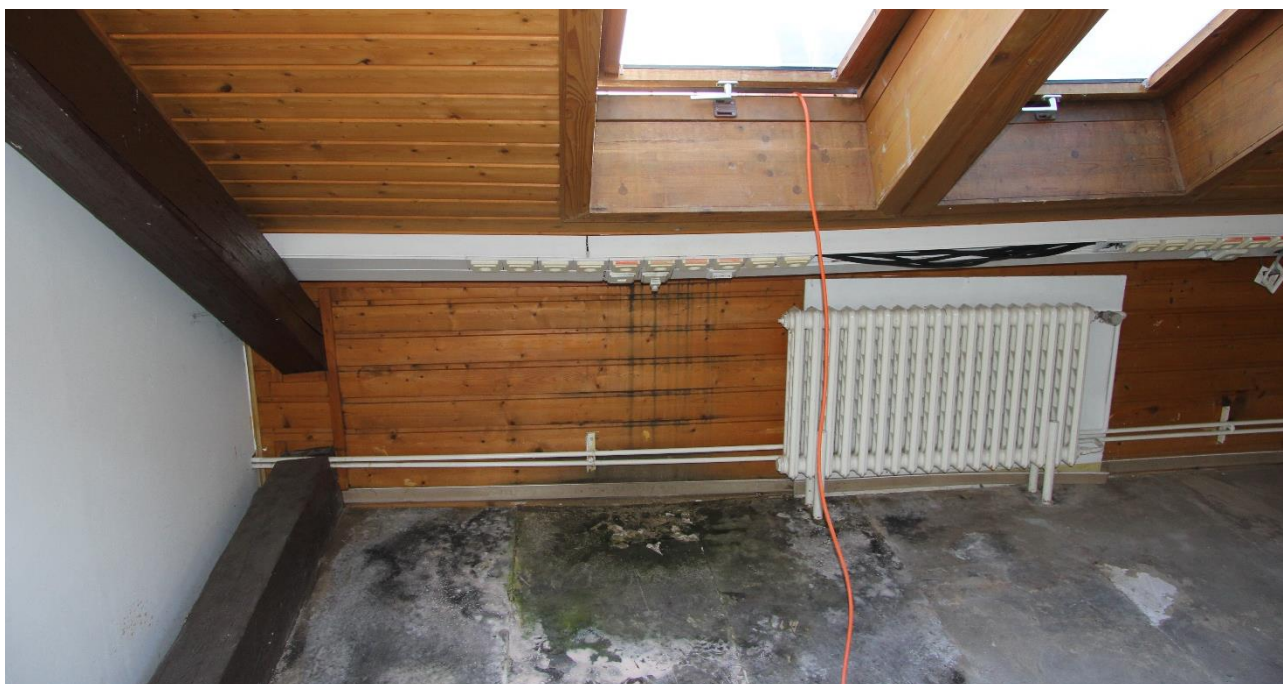
Pri obhliadke krovu boli zistené bioticky poškodené krokvy v mieste strešných okien a komínov [BX1], krytina je poškodená, v daných miestach zateká. Okrem krokiev, ktoré sú kompletne uhnité (a ich deformáciu vidieť aj na záklope) môže byť poškodená aj pomúrnicia. Takýto havarijný stav bol objavený len v jednom mieste, ale viac či menej poškodené drevené prvky predpokladáme v okoliach komínov po celej streche (platí aj pre časť A). Presný stav sa zistí po odstrojení krovu.

Obr.: 1 Zatekanie v podkroví

Miesta aktívneho zatekania navrhujeme čím skôr opraviť, aj keď provizórne. Pri odstrojení krovu počas rekonštrukcie identifikovať všetky poškodenia a poškodené kroky vymeniť kus za kus, prípadne protézovať, podľa rozsahu poškodenia.

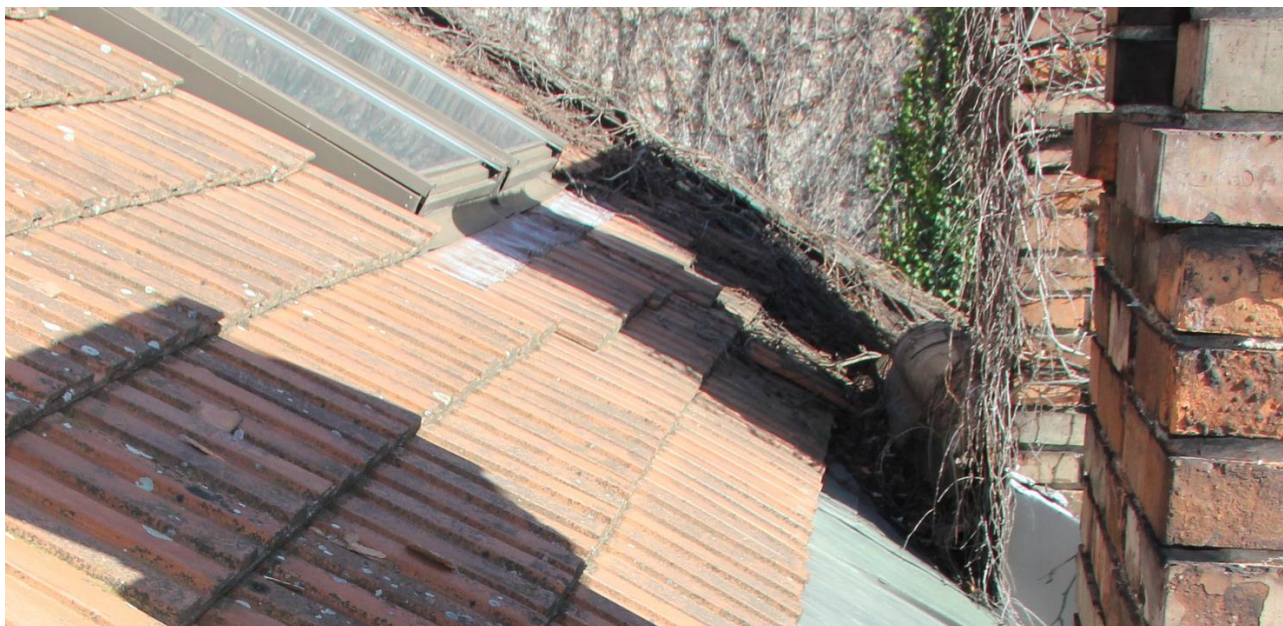
Obr.: 2 Kritický detail – medzi strešným oknom a komínom

Ozn.	Stup. „A“	Stup. „B“	Stup. „C“	Poznámky
AX1	4	-	S5

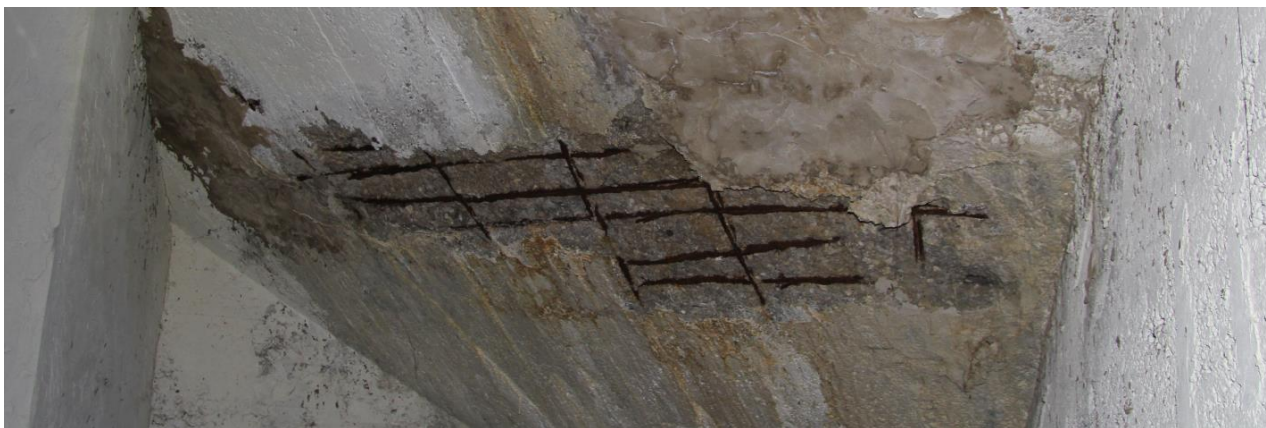
Stropná doska nad suterénom ma značne skorodovanú spodnú výstuž, krycia vrstva sa odlupuje a súdržnosť výstuže a betónu je značne narušená [CX1]. Dôvodom je minulé vlhká prevádzka a zrejme nefungujúca hydroizolácia, resp. betón nevhodný do takéhoto prostredia a malá krycia vrstva výstuže. Poškodenie je takmer celoplošné.

Obr.: 3 Poškodená krycia vrstva a skorodovaná výstuž

V tomto prípade považujeme za najlepšie riešenie stropnú dosku úplne asanovať a vytvoriť novú stropnú konštrukciu – kópiu pôvodnej.

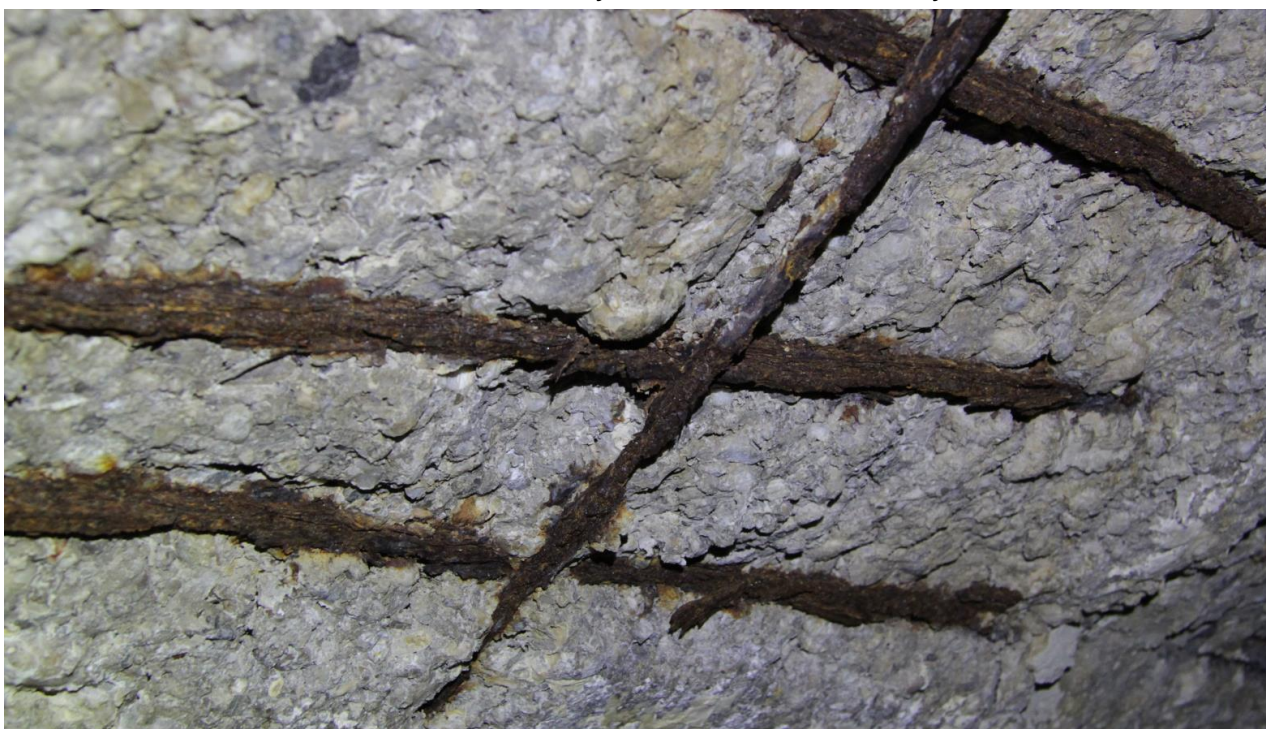
Obr.: 4 Poškodená krycia vrstva a detail skorodovanej výstuže

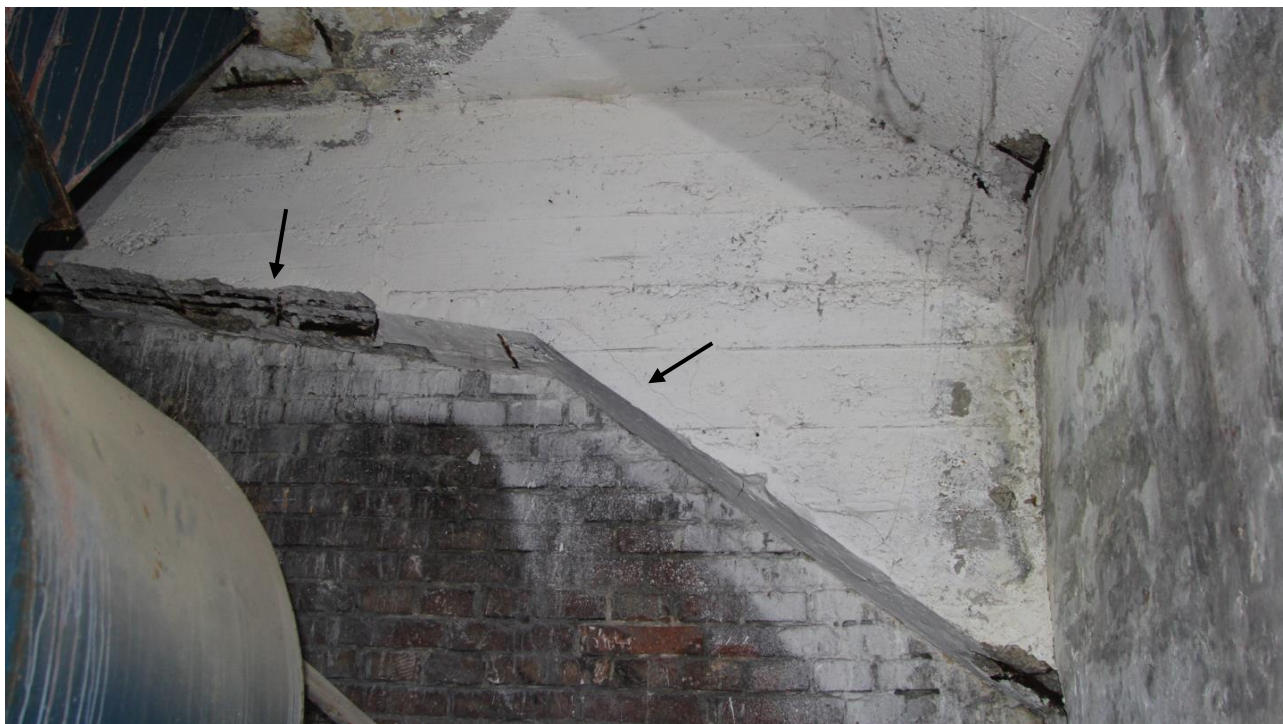
Obr.: 5 Pohľad na rebro stropu – poškodená spodná výstuž, odprasknutá krycia vrstva

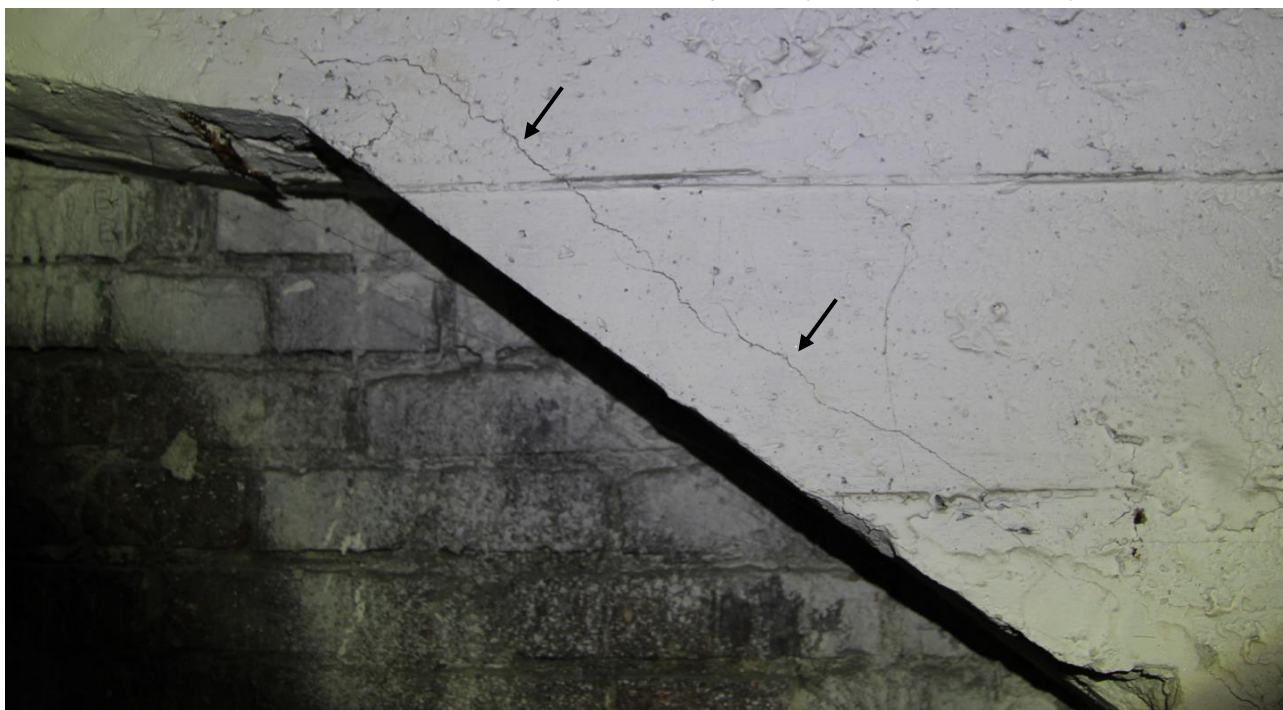
Obr.: 6 Pohľad na rebro stropu – poškodená spodná výstuž, odprasknutá krycia vrstva

Ozn.	Stup. „A“	Stup. „B“	Stup. „C“	Poznámky
CX1	4	-	S3

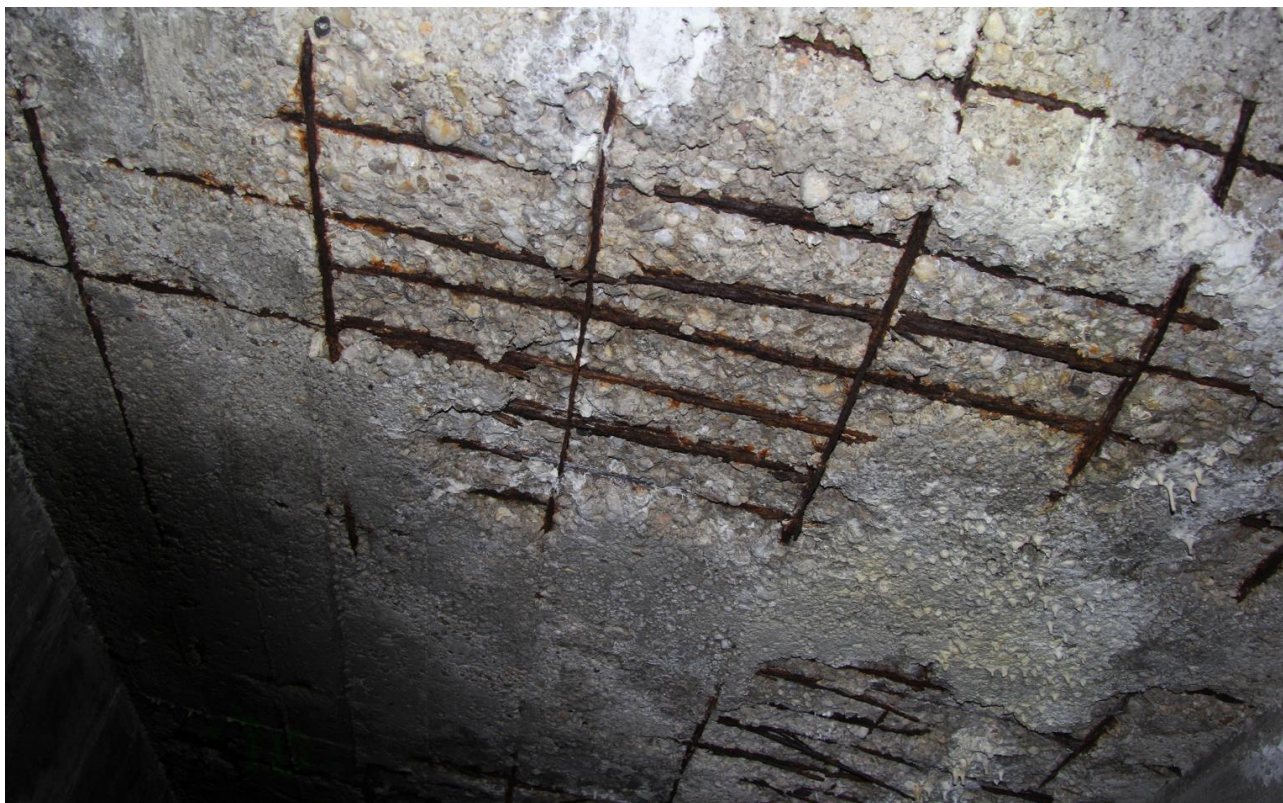
Obr.: 7 Poškodená krycia vrstva a detail skorodovanej výstuže

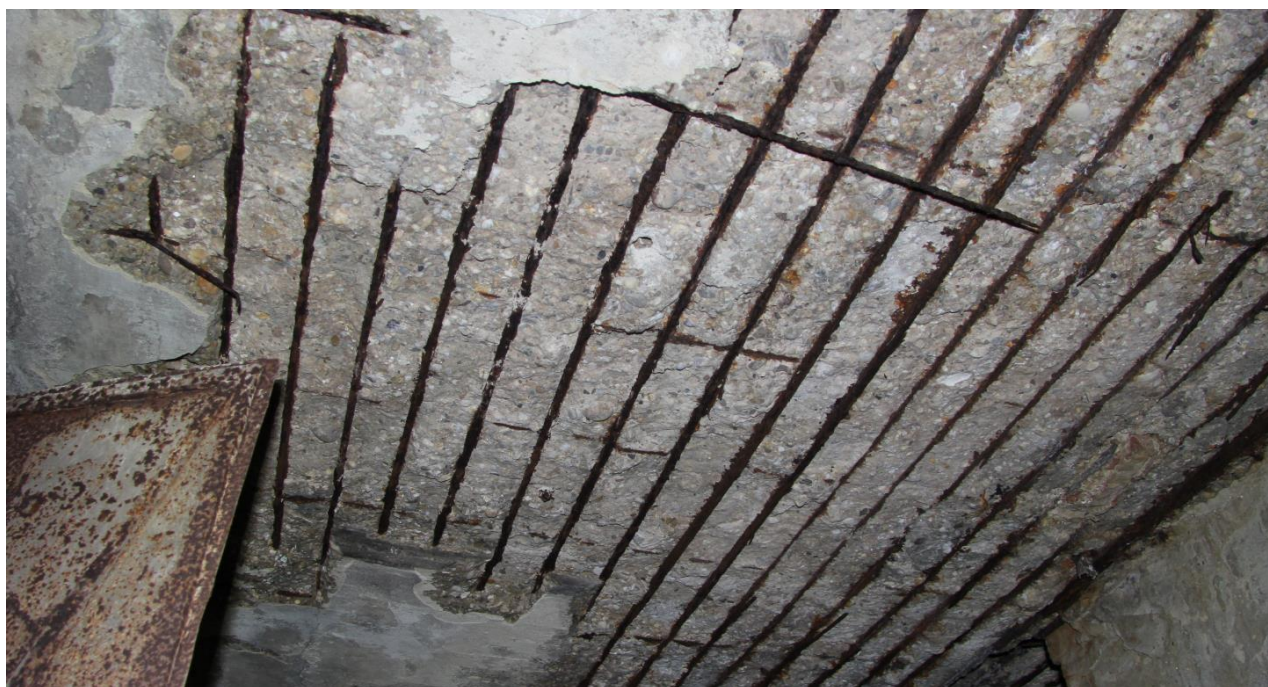
Stropná doska nad suterénom v miestnostiach B0.23 a B0.24 má značne skorodovanú spodnú výstuž, krycia vrstva sa odlupuje a súdržnosť výstuže a betónu je značne narušená [DX1].

Obr.: 8 Poškodená krycia vrstva

Navrhujeme stropnú dosku asanovať a vytvoriť novú stropnú konštrukciu.

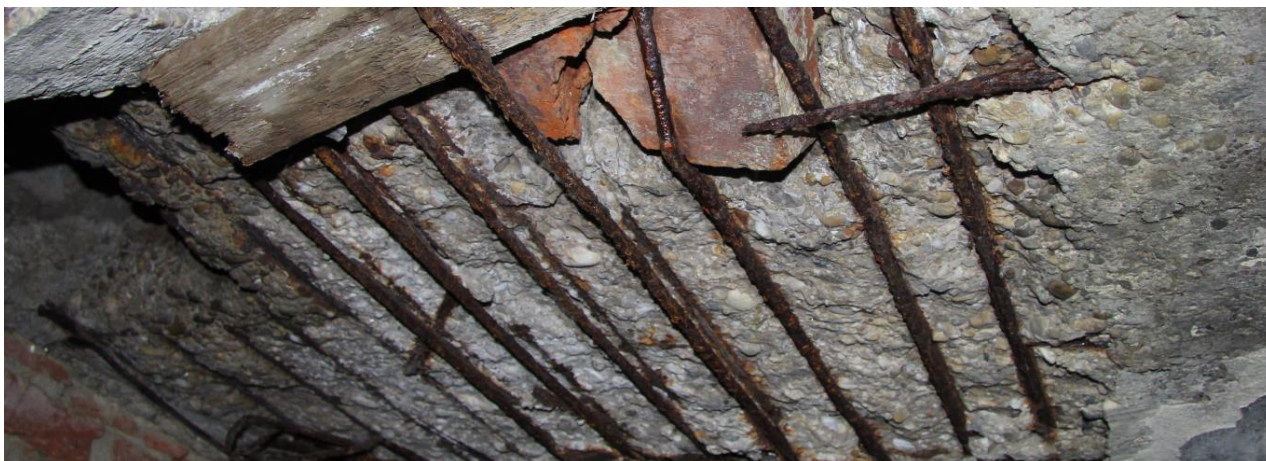
Obr.: 9 Poškodená krycia vrstva

Ozn.	Stup. „A“	Stup. „B“	Stup. „C“	Poznámky
DX1	4	-	S3

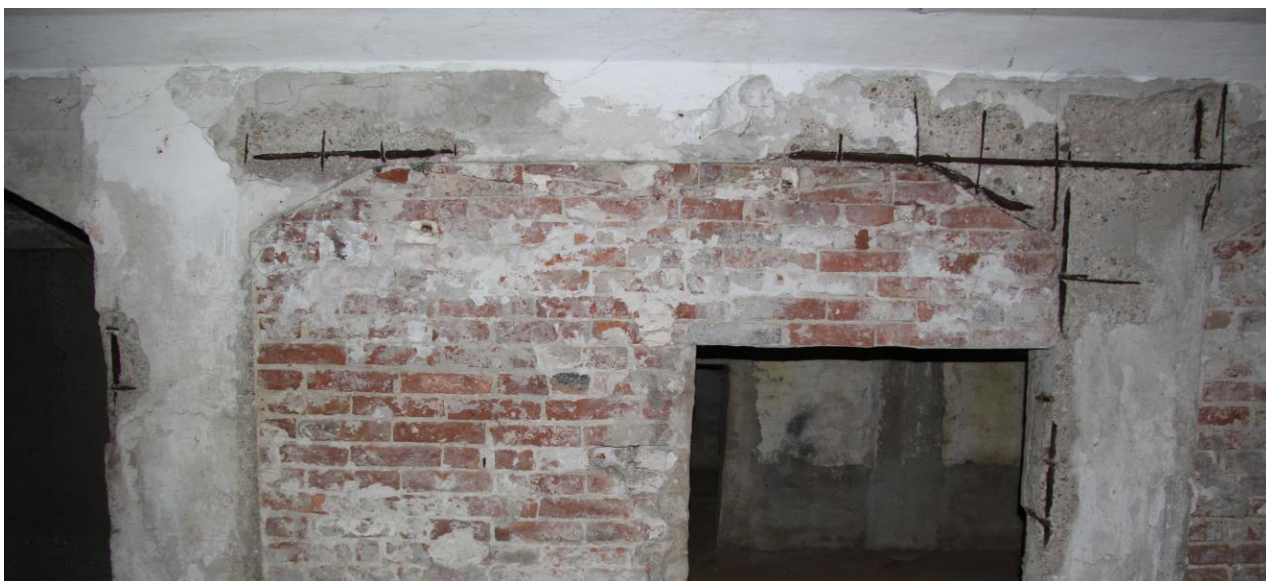
Železobetónové konštrukcie majú zo strany suterénu nedostatočné krytie a majú skorodovanú výstuž [EX1], súdržnosť medzi výstužou a betónom nie je globálne narušená, len lokálne. V minulosti prebehli sanačné práce, konštrukcia bazénu sa nadbetonovala, a tým sa mala zaručiť vodotesnosť a celková únosnosť konštrukcií. Výška nadbetónávky je však neúmerná a vodotesnosť nie je železobetónovou doskou dostatočne zabezpečená.

Obr.: 10 Poškodená krycia vrstva – je možné reprofilovať

Navrhujeme neskoršie nadbetónavky bazéna asanovať a vytvoriť novú, tenšiu sanačnú dosku, na ktorú sa aplikuje hydroizolačná vrstva (treba vyriešiť s bazenárom). V prípade ak sa vodný stĺpec v bazéne výrazne zníži, je možné nadbetónávku ponechať a vytvoriť železobetónový medzistrop. Nedostatočná krycia vrstva výstuže sa obnoví vhodnými sanačnými maltami. Pôvodné železobetónové konštrukcie navrhujeme použiť len ako stratené debnenie. Konštrukcie stien a prievlakov sa môžu zosilniť podmurovaním, tak ako sa čiastočne realizovalo v minulosti.

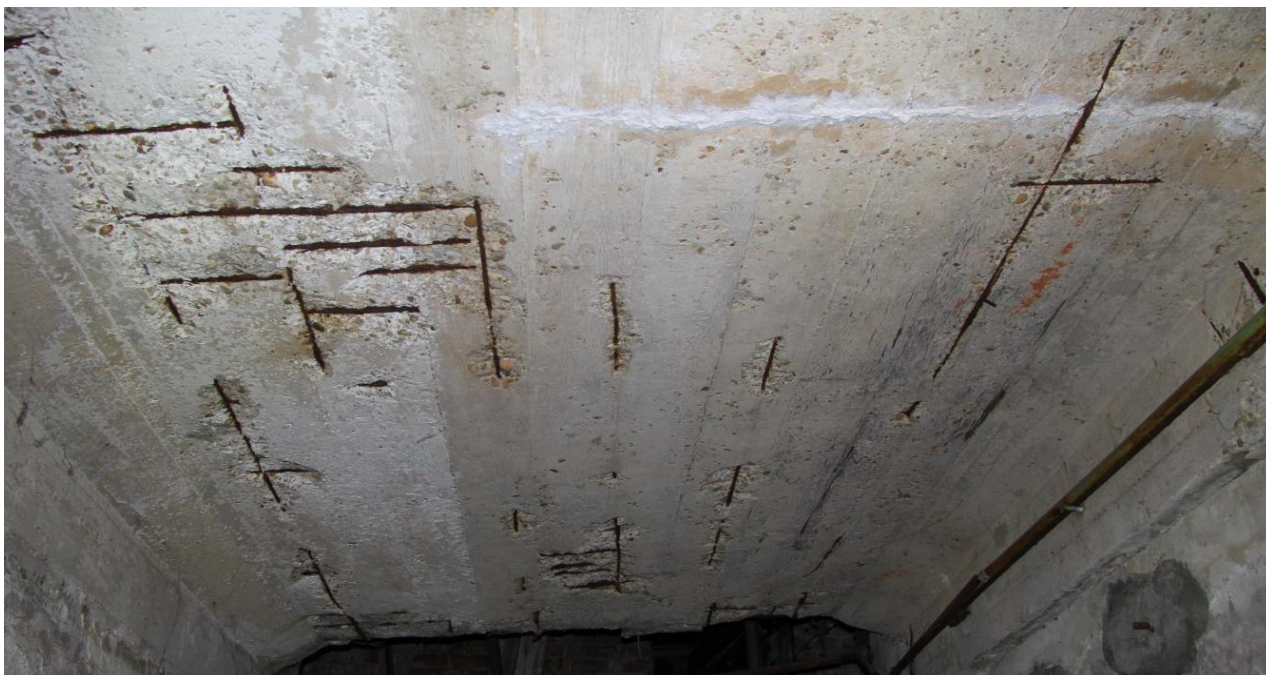
Obr.: 11 Poškodená krycia vrstva – je možné reprofilovať

Ozn.	Stup. „A“	Stup. „B“	Stup. „C“	Poznámky
EX1	3	-	S2

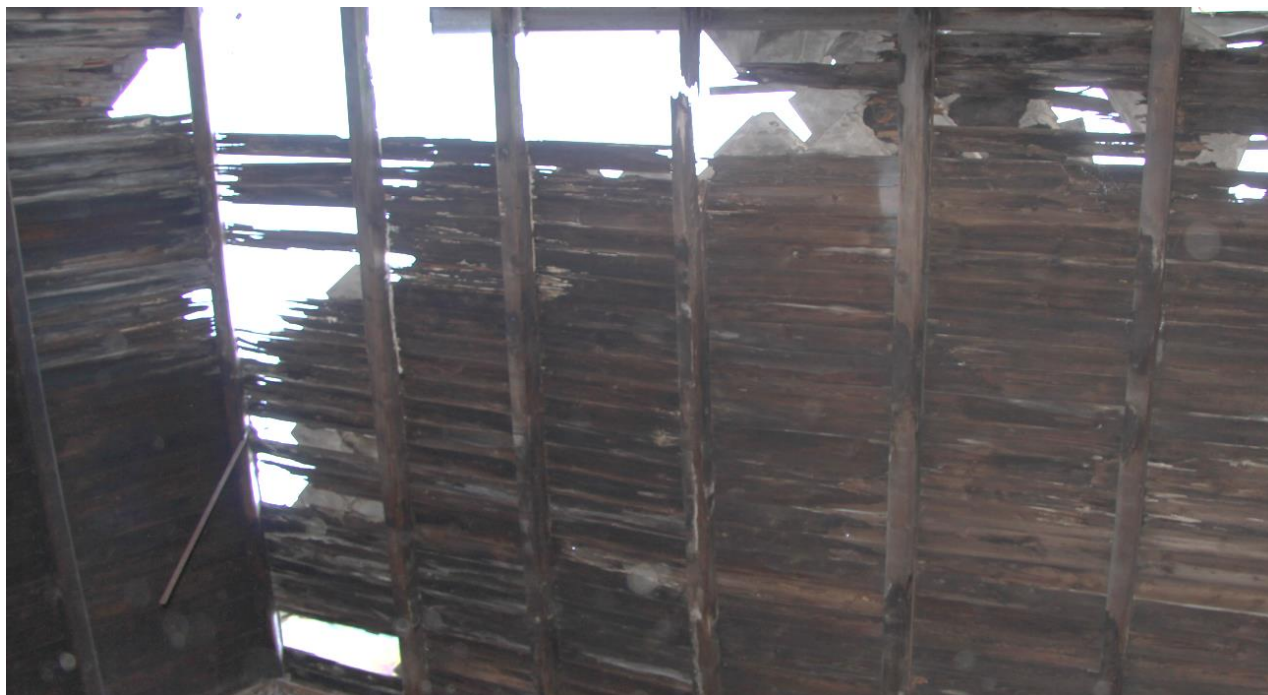
Strecha kotolne je značne poškodená, chýbajú tu viaceré azbestové šablóny [GX1]. V dôsledku dlhodobého zatekania došlo k poškodeniu vlašských krokiev hnilobou, sekundárne drevokazným hmyzom [GX2], v súčasnosti sú viaceré krokvy prelomené, prípadne ich prierezy značne oslabené. Považujeme to za mimoriadne havarijnú situáciu, nie je bezpečné sa v týchto priestoroch pohybovať.

Obr.: 12 Poškodená strecha

Navrhujeme kompletnú asanáciu a výmenu kus za kus všetkých drevených prvkov strechy (debnenie + vlašské krokvy). Pôvodná konštrukcia bez poškodení hnilobou je schopná znášať a bezpečne prenášať zaťaženia na základe faktoru doterajšej spôsobilosti v prípade ak nové zaťaženie nebude výrazne iné ako pôvodné (podľa toho je potrebné vyskladať novú skladbu strešného plášťa).

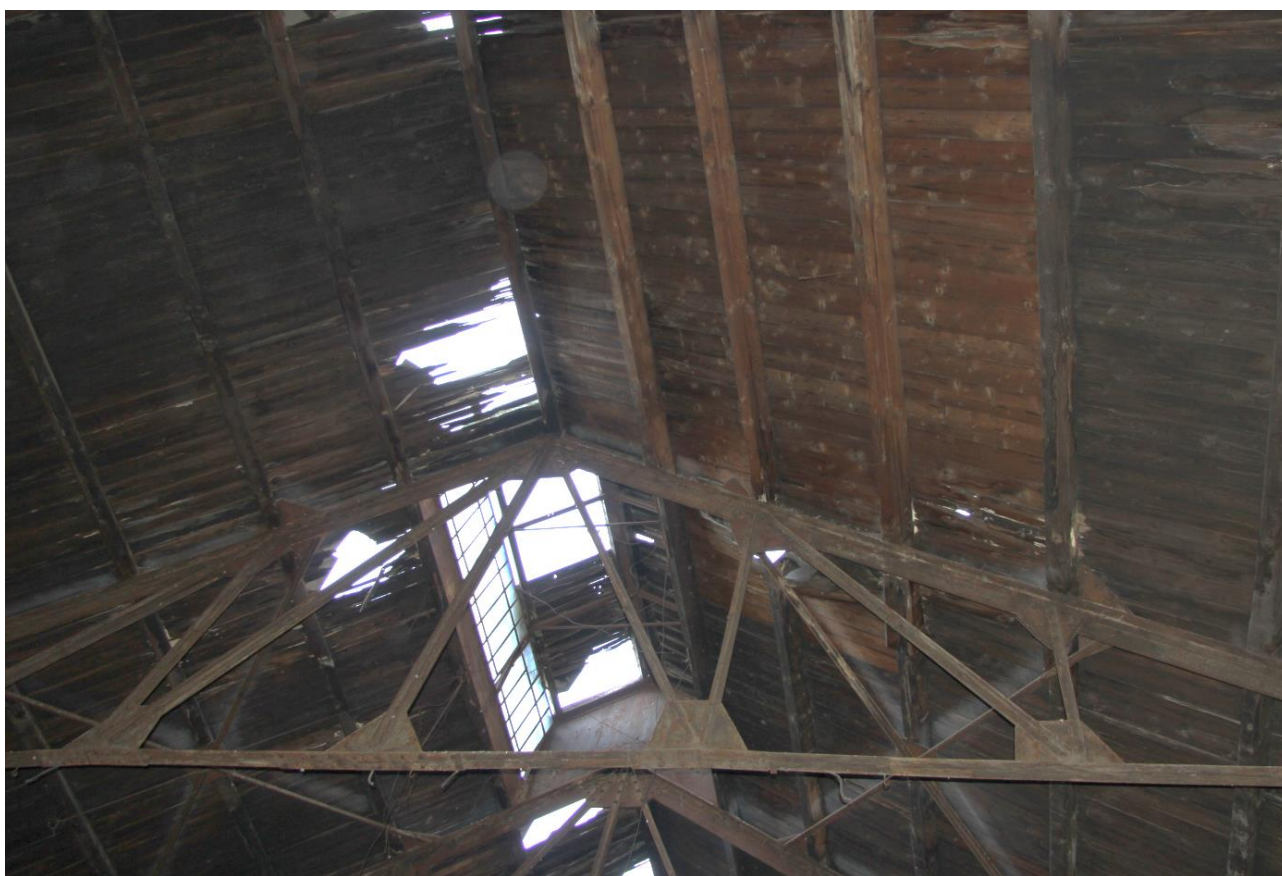
Obr.: 13 Poškodená strecha

Ozn.	Stup. „A“	Stup. „B“	Stup. „C“	Poznámky
GX1	5	-	S5

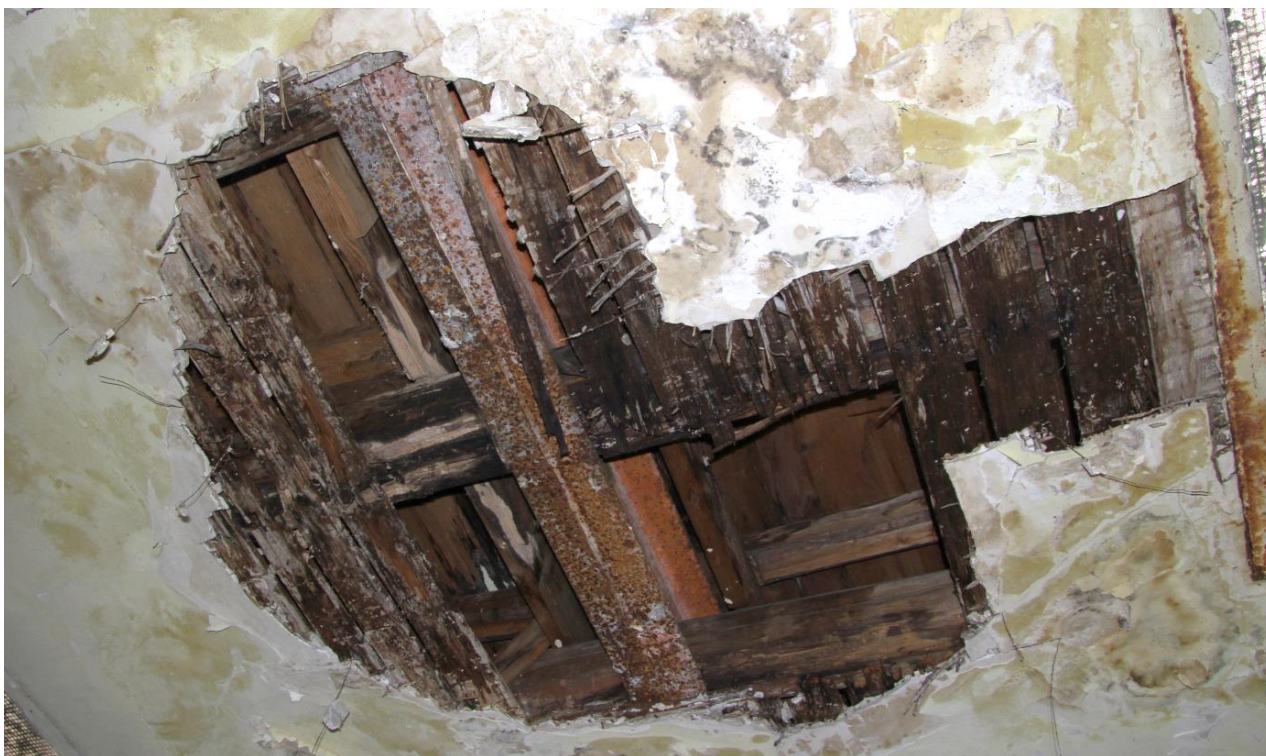
Strecha nad časťou „K“ je značne poškodená, strešný plášť nie je funkčný a preteká na viacerých miestach [KX1]. V dôsledku dlhodobého zatekania došlo k poškodeniu sekundárnych drevených nosníkov, prevažne hnilobou [KX2].

Obr.: 14 Poškodená strecha

Ozn.	Stup. „A“	Stup. „B“	Stup. „C“	Poznámky
KX1	4	-	S5	
KX2	4	-	S5

Navrhujeme konštrukciu strechy celoplošne podprieť pomocou drevených výdrev, strešný plášť dočasne opraviť pomocou asfaltových záplat. Táto oprava je len dočasná, kým kúpele nebudú kompletne rekonštruované. V prípade zachovania tejto konštrukcie

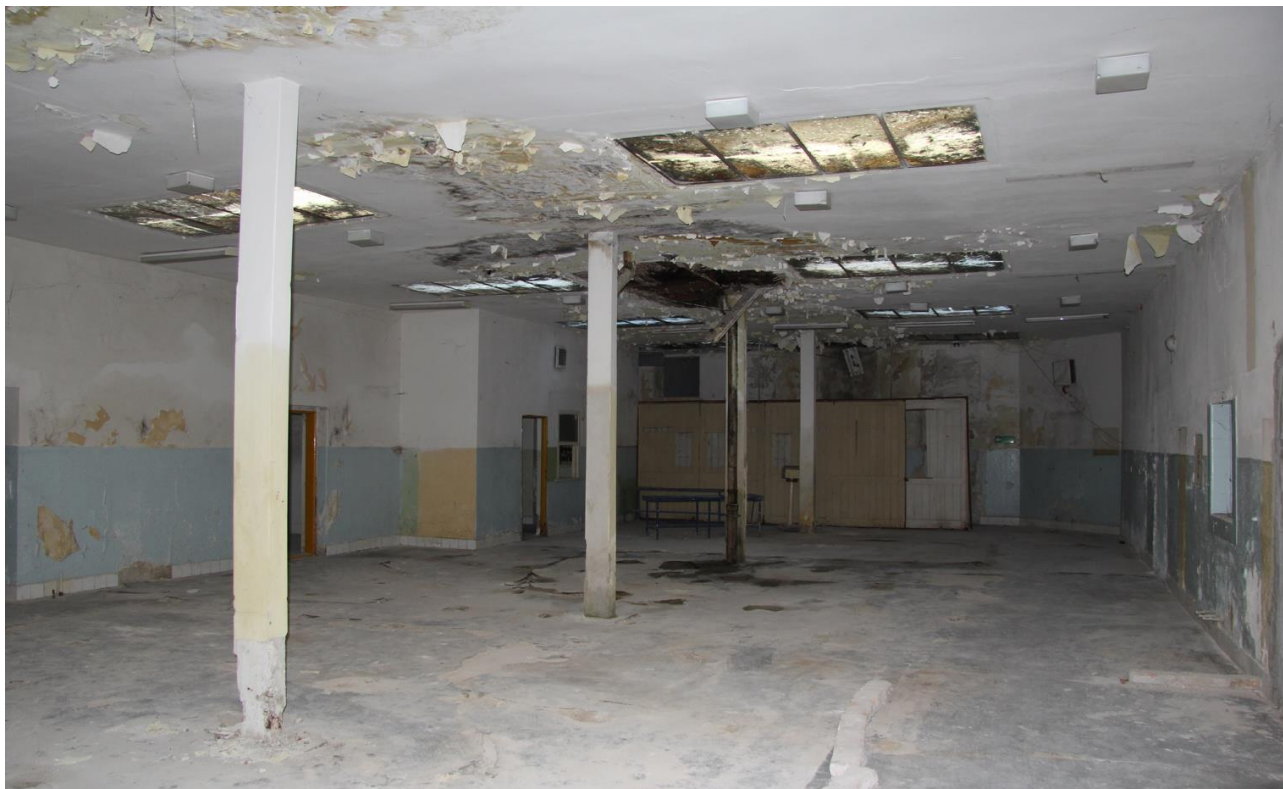
Obr.: 15 Veľká miestnosť v časti K – strop v havarijnom stave
