ZPRÁVA O PROVEDENÍ STAVEBNĚ-TECHNICKÉHO PRŮZKUMU OBJEKTU ZÁKLADNÍ UMĚLECKÉ ŠKOLY VE ŠTERNBERKU NA ULICI OLOMOUCKÁ 3

Brno, únor 2024

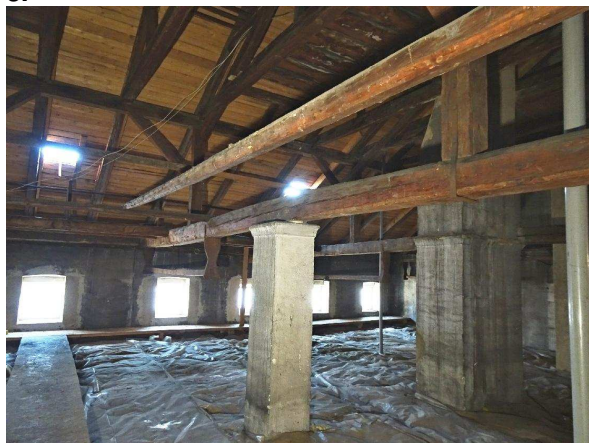
3.

- **Za velice závažné považujeme vyřezání 5 vzpěr z konstrukce, což způsobilo to, že se z věšadel staly sloupy, které místo toho aby pomáhaly vynášet vazné trámy v poli, tak je naopak extrémně přitížily, foto č.28, 29. Vazné trámy tak mají viditelné nadměrné průhyby, foto č.3. Stav těchto plných vazeb je nutno označit jako HAVARIJNÍ STAV !!!**

- **Okamžitě provést provizorní podepření vazných trámů v místech havarijních stavů, aby nedošlo k dalším místním poklesům krovu a k uvolňování spojů ! Stávající podepření jsou zcela nedostatečná ! Toto bude nutno konzultovat se statikem.**
- **Co nejdříve provést vyčištění dešťových žlabů, horního oplechování komínů, místní výměnu prasklých tašek, utěsnění prostupů stožárů přes krytinu!**

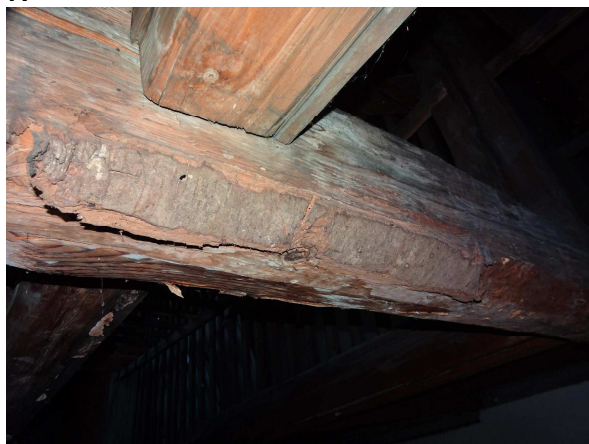
7.

Dřevěná krovová konstrukce (většinou z jedlového dřeva, foto č.7) je provedena jako stojatá stolice soustavy vaznicové, s vaznými trámy poměrně vysoko nad podlahou půdy uloženými na pozednice. Věšadla vynášejí střední vaznice, na které jsou uloženy vodorovné dolní hambalky, které jsou v plných vazbách ještě podporovány vzpěrami a uprostřed rozpětí podélným trámem mezi středními věšadly. Věšadla v plných vazbách (dvě mezilehlé a jedno vrcholové) jsou vynášena šikmými vzpěrami. Mezi věšadly a středními vaznicemi jsou šikmé pásy. Hambalky mají i nosnou funkci podlahy vytvořené z prken ve střední části krovu. Krokve jsou v dolní části krovu opřeny o vazné trámy či kráčata, výše jsou pak rozepřeny dolními a horními hambalky, ve vrcholu jsou protilehlé v ostříhu vzájemně opřeny o sebe. Kráčata jsou uložena na pozednice a jsou začepována do podélných výměň, které jsou začepovány do vazných trámů. Blíže viz foto č.1 - 6 a následující řez.

- Většinou se jedná o kombinaci napadení výše uvedenými dřevokaznými škůdci.
- Silné napadení trámů tesaříkem krovovým mohlo být v minulosti způsobeno velice špatným odkorněním. Ještě dnes je na obličích krajích trámů patrna kůra, pod kterou je velké množství výletových otvorů a chodbiček larev dřevokazného hmyzu, foto č.7, 25.

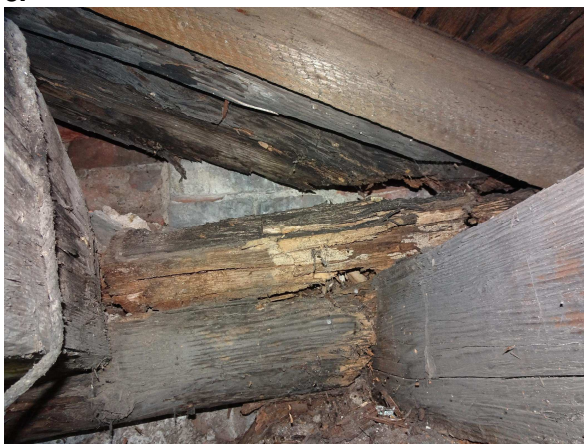
8.

- **Za velice závažné považujeme napadení mnoha trámů DŘEVOMORKOU DOMÁCÍ (typický tmavě hnědý velký kostkový lom, zaschlé bílé povlaky mycelia na povrchu některých trámů, např. foto č.8 - 12, 18, 20, 22 - 24), která ničí nejen dřevo, ale je schopna svými rhizomorfami (podhoubím) i narušit maltu v ložných spárách cihelného zdiva !** Dřevomorka domácí je velmi odolná, agresivně se šířící houba. Živiny získává rozkladem dřeva, které tmavne, objevují se v něm trhliny a postupně se kostkovitě rozpadá. Provazcovité svazky cév (rhizomorfy) podhoubí dřevomorky dokáží prorůstát zdivem (šíří se maltou a rozrušují ji), pod omítkami a umožňují dřevomorce transport živin i vody ze značných vzdáleností. Dřevomorka se rychle rozrůstá - v příznivých podmínkách až 6 mm za jeden den, t.j. asi 2 m/rok !

- všechny pozednice (P - značka na výkresu), foto č.8, 11, 12, 14, 18, 20 - 24
 - minimálně 11 krokví nebo jejich částí (K), je velice pravděpodobné, že po odstranění krytiny a bednění bude zjištěno poškozených krokví ještě více, foto č.8, 11 - 14, 18, 20 - 24

- většina vazných trámů je vyhnílá ve zhlaví, některé i v poli (VT), foto č.8, 10, 14 - 17
 - 19 krácat (KR), foto č.18 - 25
 - 8 výměn krácat (VK), foto č.10, 17, 25

- **Na mnoha místech v dolní části jsou již dřevokaznými škůdci zcela zničeny všechny prvky - pozednice, vazné trámy, krokve, krácata a jejich výměny, vzpěry atd., foto č.8 - 24 !!! Při poklesech a posunech plných vazeb došlo k uvolnění většiny spojů nejen v dolních částech, ale i v horních částech krovu, foto č.30 - 32 !**

- V místech výskytu dřevomorky domácí (v podstatě většina dolní části krovu) bude nutno zcela vyměnit odstranit všechny napadené prvky, a to do vzdálenosti až 2 m od viditelného poškození a doporučujeme zde raději provést i chemické ošetření zdiva !

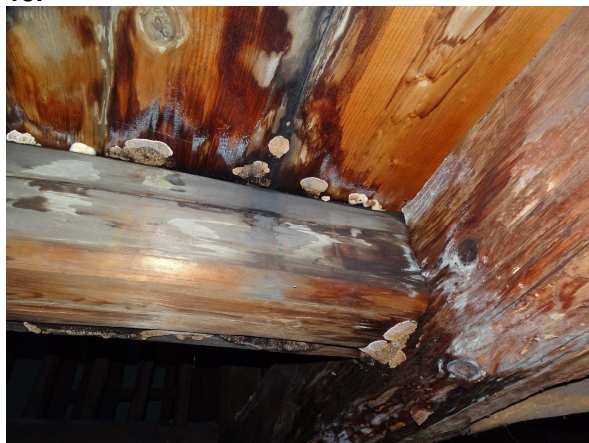
15.

- Většinou nebyly zjištěny žádné plodnice dřevokazných hub, ani jejich čerstvé podhoubí (mycelium), houby jsou tedy v tzv. latentním stádiu a dále se nešíří. Pokud by však pro ně vznikly dobré podmínky (teplo, tma, vlhkost dřeva nad 18%, zatékání apod.), hrozila by jejich rychlá aktivace a opětovné šíření ! V jednom místě, kde i v současné době zatéká, ale byly zjištěny čerstvé plodnice trámovky trámové, foto č.15, 16.

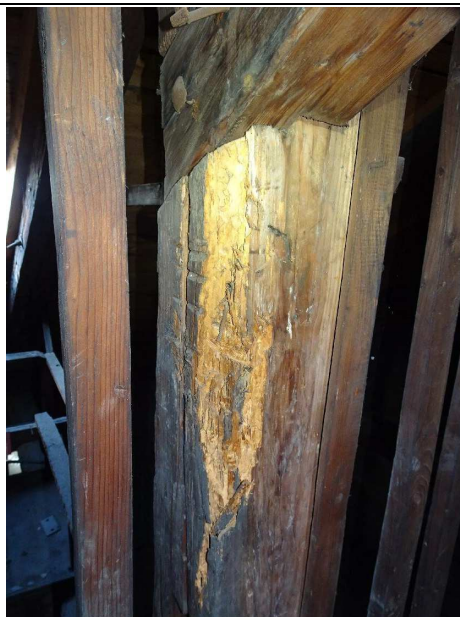
26.

- 2 věšadla (VE), foto č.26
 - 1 hambalek dolní (HAD,), 1 horní (HAH), foto č.30
 - většinu vzpěr (VZ), 5 ale zcela chybí, foto č.28, 29
 - 5 pásků, některé zcela chybí (PA)

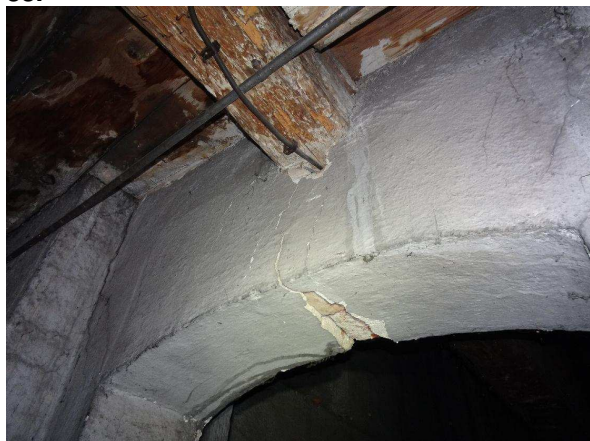
33.

- **V jednom místě je vazný trám vynášen cihelnou klenbou, která je výrazně narušena trhlinou, i zde hrozí pokles plné vazby, foto č.33.**
- **Opravy krokví, ale i dalších trámů je nutno považovat jen jako provizorní, protože v konstrukci bylo ponecháno velké množství zcela zničených prvků krovu, foto č.8, 10 - 14, 20 - 24. Podepření krovu jen velice subtilními hranolkami, v některých místech dokonce jen prkny (!!!), je téměř zcela nefunkční a hrozí pokles či zřícení částí krovu !**

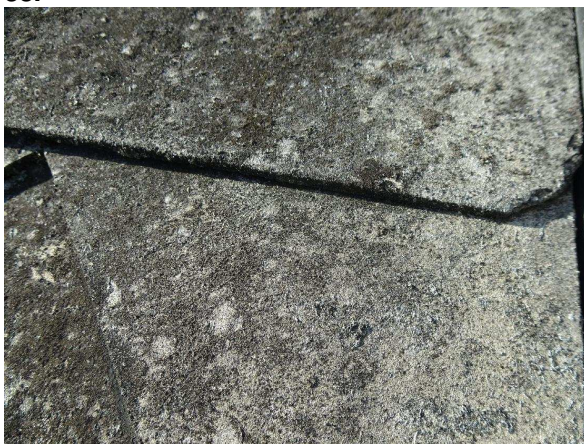
38.

- Že se jedná o azbestocementové šablony, které obsahují zdraví škodlivá karcinogenní azbestová vlákna, bylo potvrzeno laboratorním rozbořem provedeným firmou ALS Czech Republic, s.r.o., Brno, který prokázal přítomnost chryzotilu, blíže viz příloha č.2 a [5]. Vnější povrch šablon se již v důsledku dlouhodobě působících povětrnostních vlivů rozpadá a následně se z nich uvolňují azbestová vlákna, která létají po okolí, foto č.38 - 40.

- Naimpregnovány musí být i všechny nově použité dřevěné prvky !
- Bude nutné provést opravu uvolněných spojů a vyrovnání krovu na mnoha místech.
- Střešní krytinu z eternitových šablon co nejopatrněji sejmut a v igelitových pytlích ji odvézt na speciální skládku. Obdobně postupovat i v případě likvidace azbestocementové větrací roury.

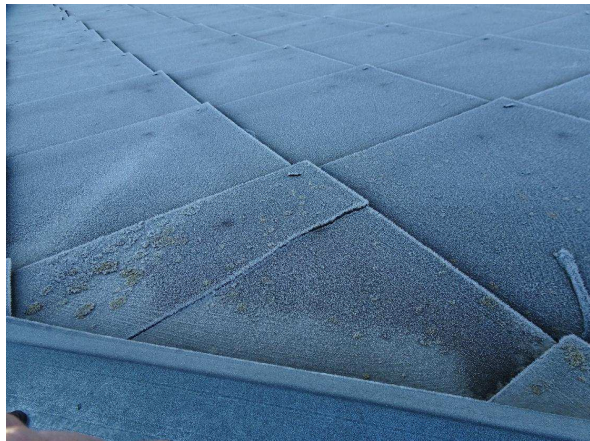
39.

- Střešní krytina z eternitových (azbestocementových) šablon je zatím většinou funkční, protože je průběžně opravována, foto č.41, 42. Do půdního prostoru zatéká zatím jen výjimečně, pravděpodobně přes prasklé šablony, okolo prostupu stožárů apod., foto č.39, 40.

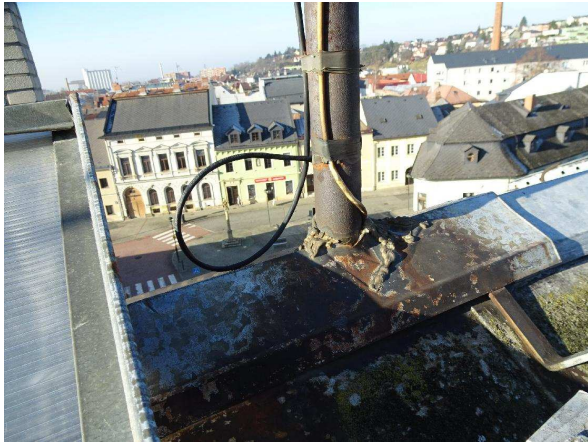
43.

- Některé klempířské výrobky jsou již částečně zkorodované. Prostup stožárů přes ně není řádně utěsněn, okolo stožárů zatéká na dřevěné prvky krovu, foto č.43.

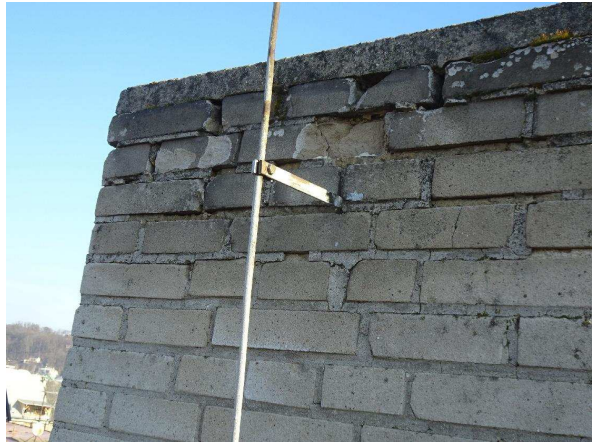
44.

- Ve špatném stavu jsou již horní části komínových tělesu kterých je „strávená“ zdící malta, rozpadají se již cihly a jejich úlomky vypadávají ze zdiva, foto č.44.

- Opravit (rozebrat a přezdíť) či odstranit poškozená komínová tělesa.
- Pravidelně provádět kontrolu a čištění dešťových žlabů, úžlabí a horního oplechování komínů, kde dochází k největšímu usazování humusu a nečistot.

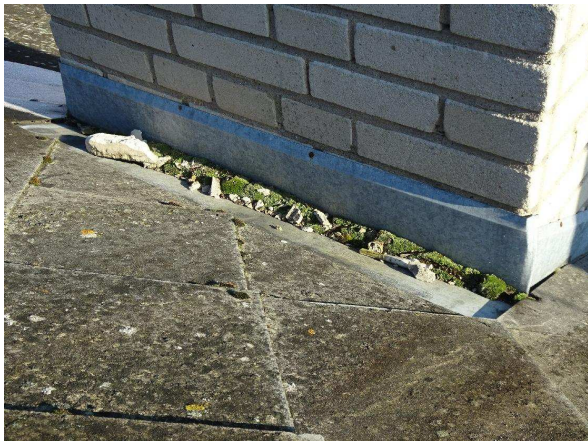
45.

- Horní část oplechování komínů je zanesena stavební sítí a humusem, což může způsobovat zatékání dešťové vody okolo komína, foto č.45.
- Přes půdní prostor probíhá odvětrávací potrubí kanalizace, které je provedeno z azbestocementové roury, která obsahuje zdraví škodlivá karcinogenní azbestová vlákna, foto č.46.
