Most 27252-2

Most přes potok ve Vítkově

HLAVNÍ PROHLÍDKA

Datum provedení prohlídky: 12.5.2023

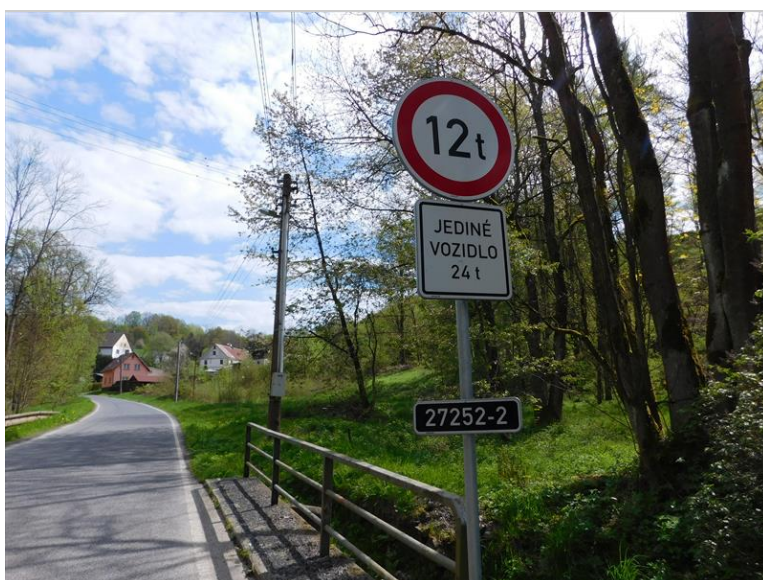
Značení proti směru staničení

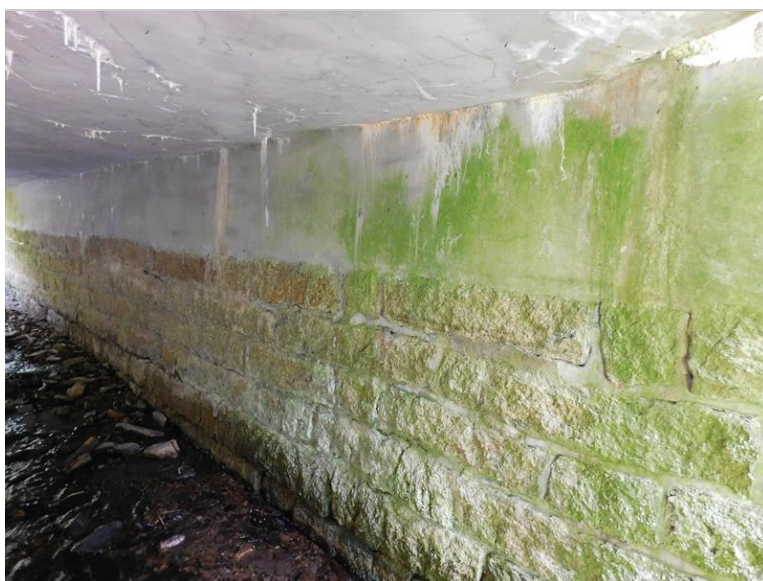
Opěra OP1

[1.1] 1.2 Mostní podpěry křídla a čelní zdi Beton úložných prahů je porušený trhlinami s výluhy pojiva. Na úložné prahy opěr zatéká úložnými spárami, výrazněji na opěře OP2. Zejména v patních částech důlků opěr je z kamenného zdiva vyplavené spárování a místy jsou kameny rozvolněné. Opěry jsou porostlé řasou.

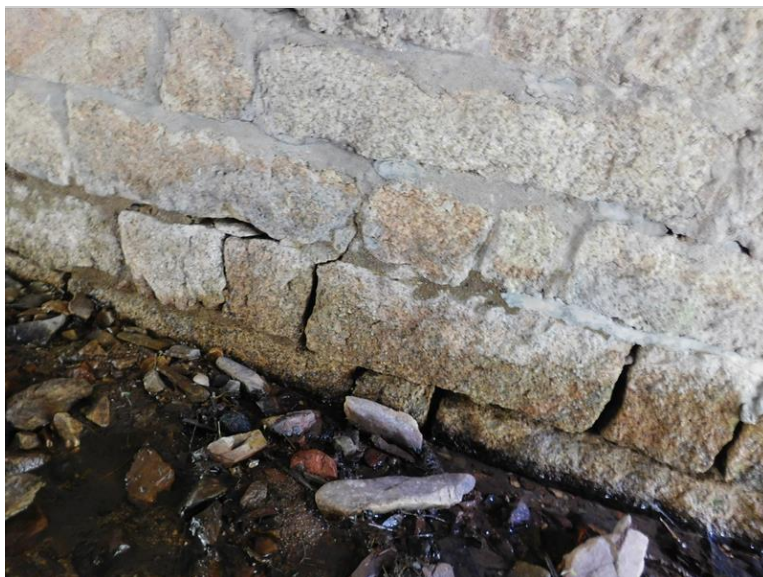
Rozvolnění zdiva díku opěry

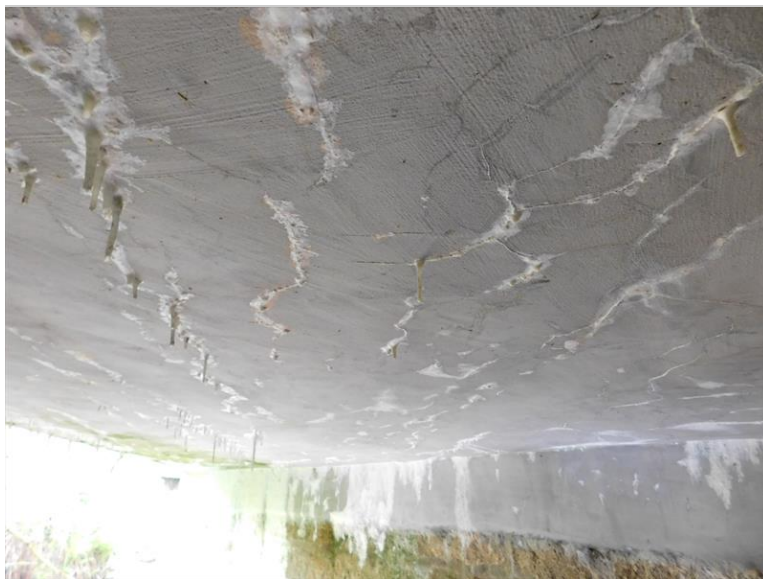
Spodní líc nosné konstrukce

[2.1] 2.1 Nosná konstrukce Omítka na spodním líci nosné konstrukce je prakticky v celé ploše porušená sítí převážně podélných trhlin s vápennými inkrustacemi a krápníky. Místy je omítka separovaná od betonu nebo odpadá. V krajních částech je konstrukce porostlá řasou.

[5] 2.1 Nosná konstrukce Začít s přípravou na výměnu nosné konstrukce (vč. úložných prahů, říms a zádržného systému). Do doby rekonstrukce provádět běžnou údržbu a drobné opravy tak, aby byl na mostě zajištěn bezpečný provoz.

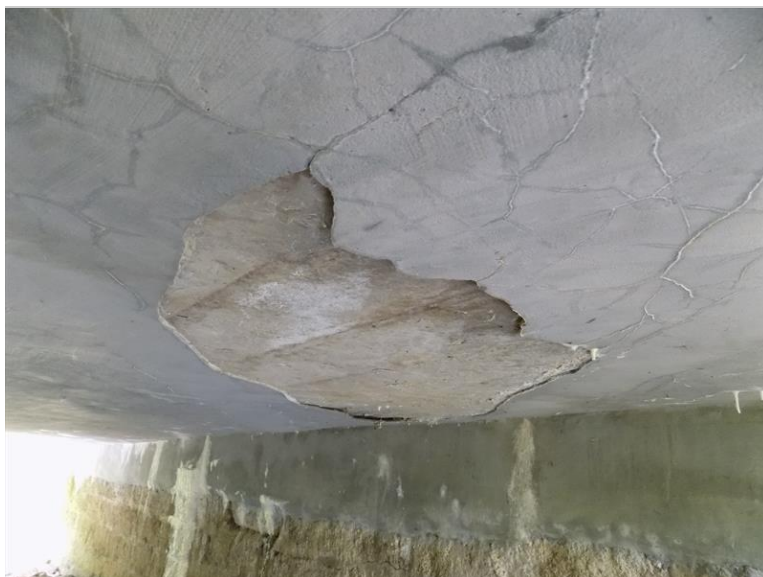
Odpadlá omítka na spodní lici desky

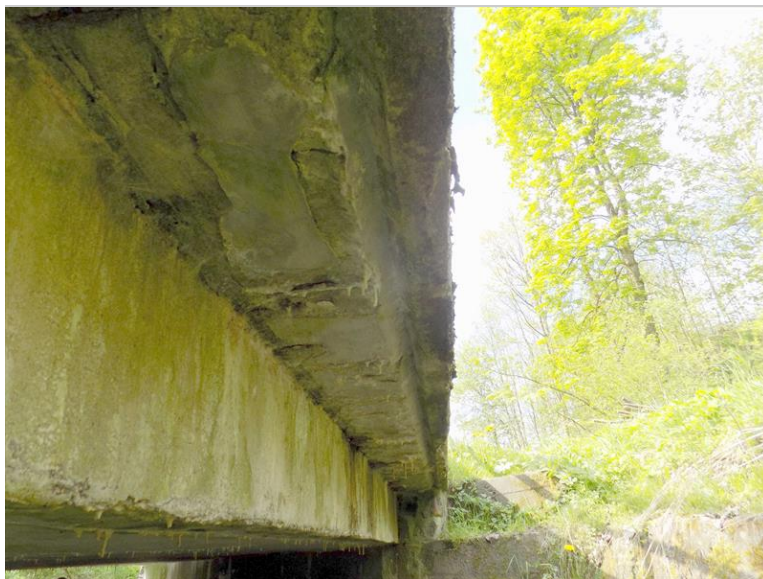
Spodní líc pravé římsy

[3.2] 3.3.1 římsa Beton říms je degradovaný, na povrchu jsou nečistoty a vegetace. Na spodním líci pravé římsy je odhalená výztuž a stopy po zatékání s výluhy pojiva, na levé římse pouze lokálně u opěry OP1.

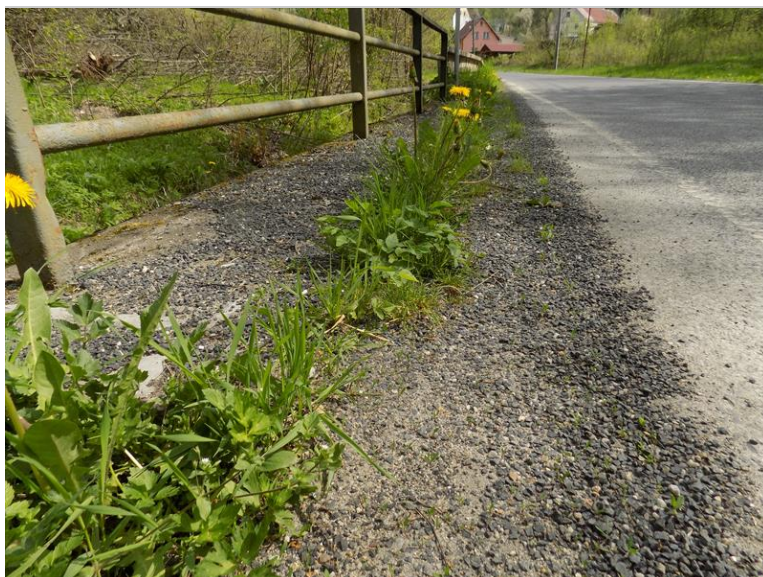
Pravá krajnice a římsa

[3.1] 3.1 Vozovka Vozovka je nadvýšená nad úroveň pravé římsy. Podél říms jsou nečistoty a vegetace.

[1] 3.1 Vozovka Čistit mostní svršek od nečistot a vegetace.

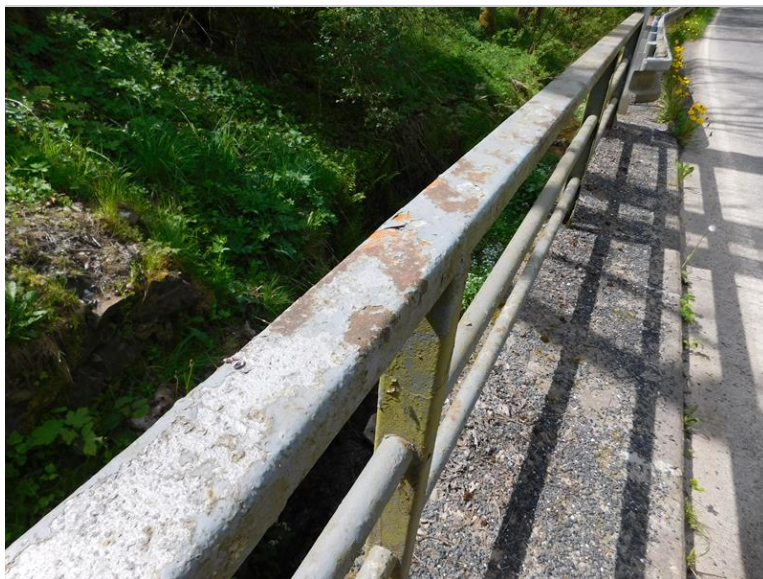
Detail zábradlí na levé římse

[4.1] 4.2 Zábradlí Ochranný nátěr se loupe a zábradlí koroduje. Zádržný systém nesplňuje normové požadavky.

[3] 4.2 Zábradlí Obnovit ochranný nátěr zábradlí.

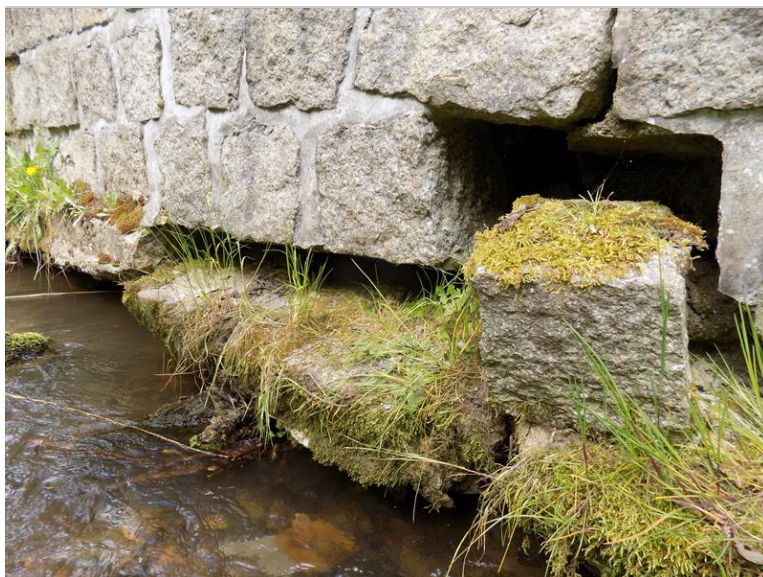
[1.2] 1.2.4 křídlo Spárování zdiva navazujících zdí navigace potoka je porušené trhlinami resp. vypadané. Ve zdivu je uchycený mech a vegetace. Na levé straně za opěrou OP2 má zeď navigace potoka rovněž funkci opěrné zdi pro silniční těleso. Ve vzdálenosti cca 20 m za opěrou je zeď výrazně podemletá, hl. cca 1,2 m. V patní části je zdivo již ropadlé. Kaverna zasahuje již pod kraj vozovky.

Vypadlé kameny z opěrné zdi na levé straně za opěrou OP2

[2] 1.2.4 křídlo Co nejdříve vyzvat správce opěrné zdi k zajištění stability podemletého zdiva. Opatření trvá již od minulé HPM z roku 2021. Na vozovce osadit provizorní dopravní značení pro oddálení pojezd od koruny zdi.

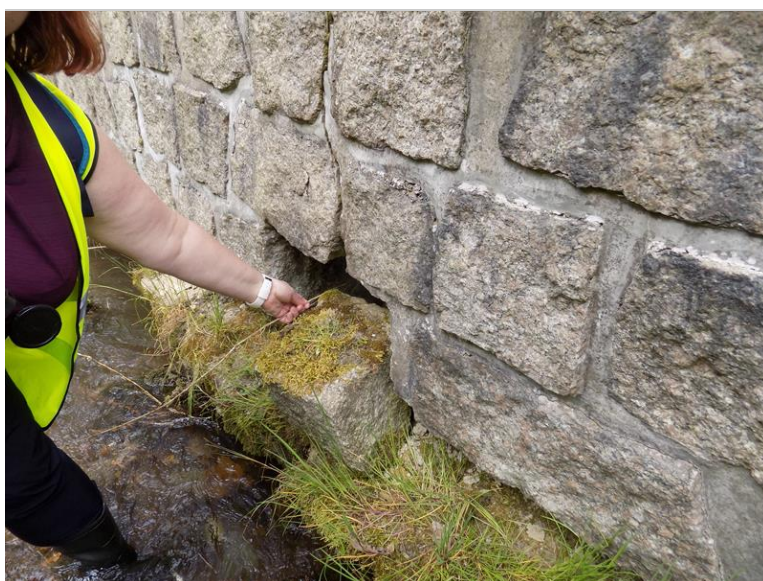
Dto - měření hloubky podezření zdi

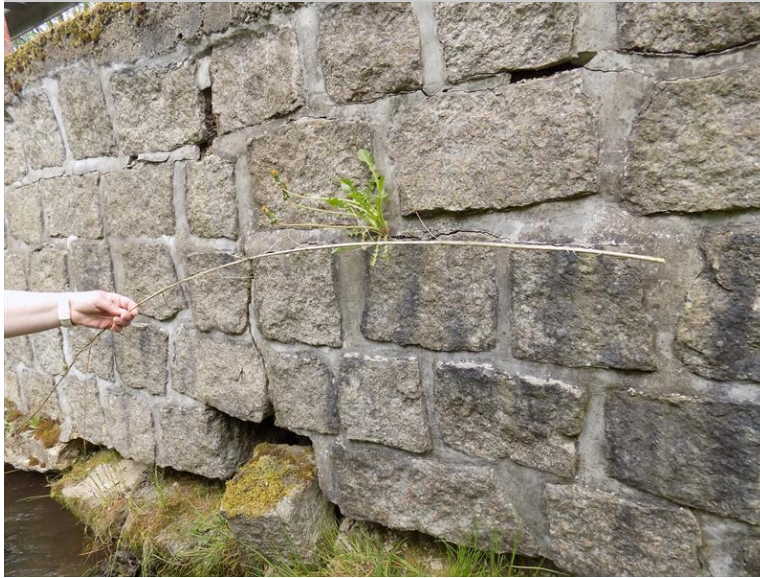
Houbka podemletí zdi ~ 1,2m
