D.2
102-01

<p>ZODP.PROJEKTANT: ING.Š.KRISTOF</p>	<p>HL. PROJEKTANT: ING.M.DUBRAVSKÝ</p>
<p>Slovenská 86, 080 01 Prešov tel.: 051/74 636 95, 74 636 99</p>		<p>VYPRACOVAL: ING.B.ŠKRIPKOVÁ</p>	<p>KONTROLOVAL: ING.J.ANTOL</p>
<p>OBJEDNÁVATEL: Banskobystrický samosprávny kraj</p>			
<p>OKRES: VEĽKÝ KRŤÍŠ</p>		<p>KRAJ: BANSKOBYSŤRICKÝ</p>	
<p>KAT.ÚZEMIE: MŤĽA, DOLNÁ STREHOVÁ</p>			<p>DÁTUM: 12/2018</p>
<p>STAVBA: Rekonštrukcia cesty a mostov II/585 Pôtor - Dolná Strehová - Lučenec a II/591 cestný násyp pred obcou Horný Tisovník, km 39,862 rekonštrukcia cesty a mostov</p>			<p>STUPEŇ: DSP, DRS</p>
			<p>Č.ZÁKAZKY: 2921/2018</p>
			<p>MIERKA:</p>
<p>OBJEKT: 102-01 Cesta II/585, km 17,177 - 24,300; okres Veľký Krťíš</p>			<p>Č. PRÍLOHY: 6.1</p>
<p>PRÍLOHA : Popis úprav priepustov</p>			<p>Č. SÚPRAVY:</p>

Popis úprav priepustov

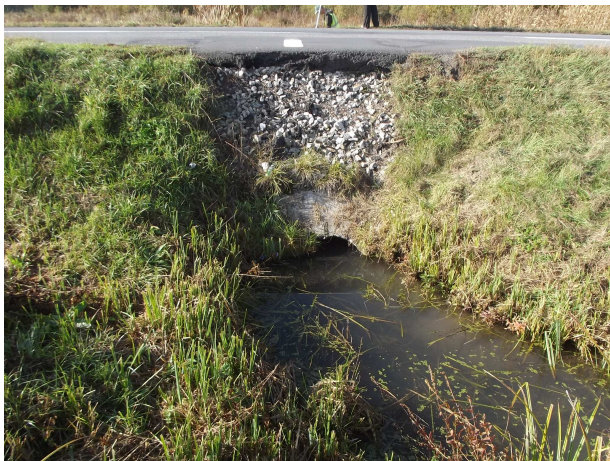
Pohľad na vtok

Samotný priepust je zaliaty. V priepuste je stojatá voda. Vtokové a výtokové čelo rúrového priepustu je poškodené. Násypové teleso porušené.

Navrhovaná úprava – rekonštrukcia priepustu: Typ 5 zhotovenie nového priepustu

Rúrový priepust DN 800, dĺžky 14,50 m, šikmé skosené čelá

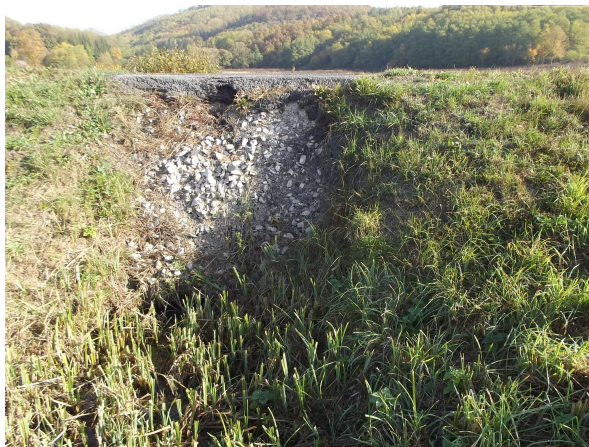
Pohľad na výtok

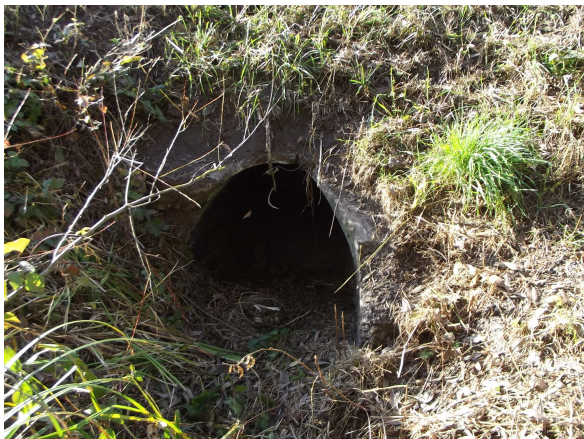
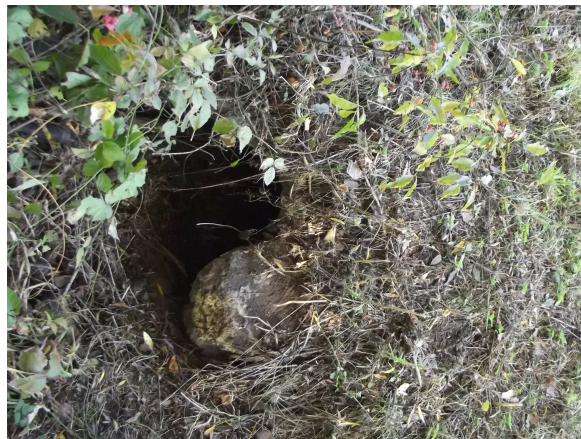
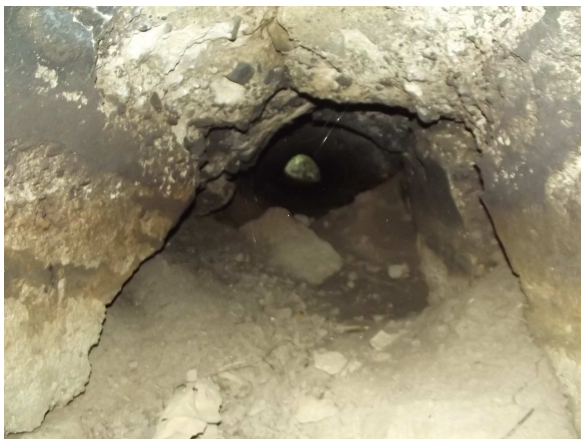
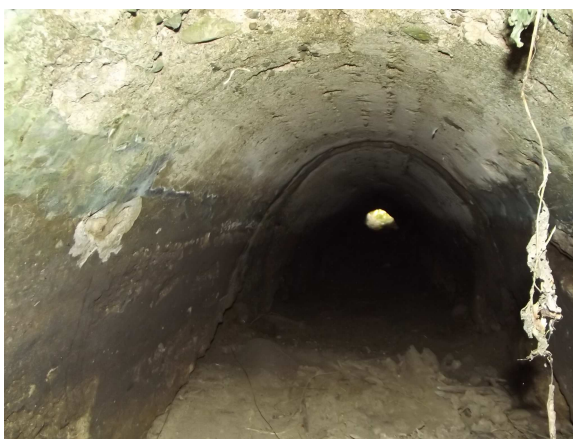
Samotný priepust je zdeformovaný, polámaný, zanesený. Klenbový priepust je bez čiel respektíve čelá sú neidentifikovateľné - rozrušené.

Navrhovaná úprava – rekonštrukcia priepustu: Typ 5 zhotovenie nového priepustu

Rúrový priepust DN 800, dĺžky 14,50 m, šikmé skosené čelá

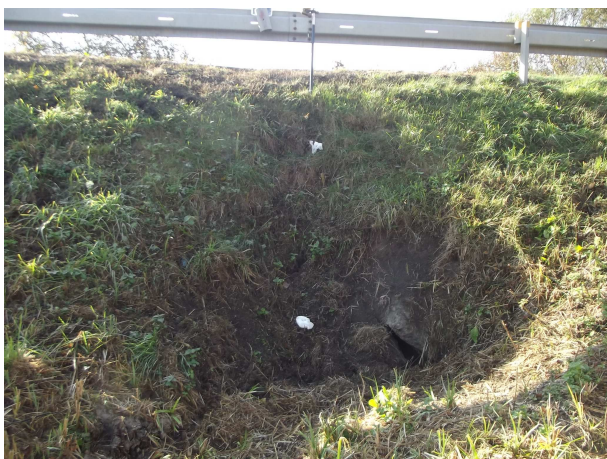
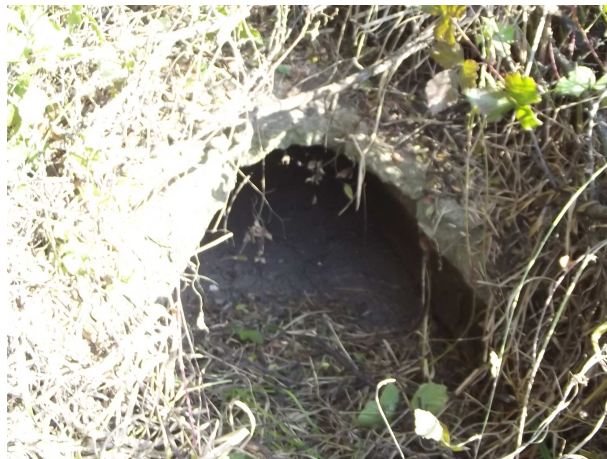
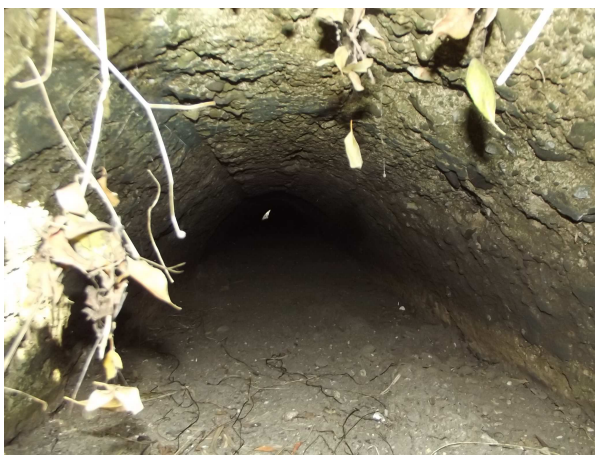
Samotný priepust je značne zanesený. Klenbový priepust je bez čiel respektíve čelá sú neidentifikovateľné - rozrušené. Priekopa na výtoku a výtoku značne zanesená.

Navrhovaná úprava – rekonštrukcia priepustu: Typ 5 zhotovenie nového priepustu

Rúrový priepust DN 800, dĺžky 17,00 m, šikmé skosené čelá

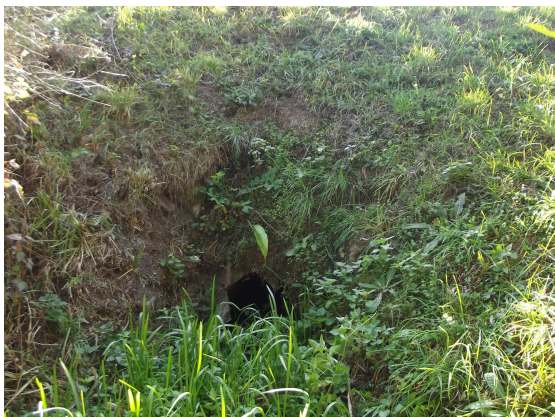
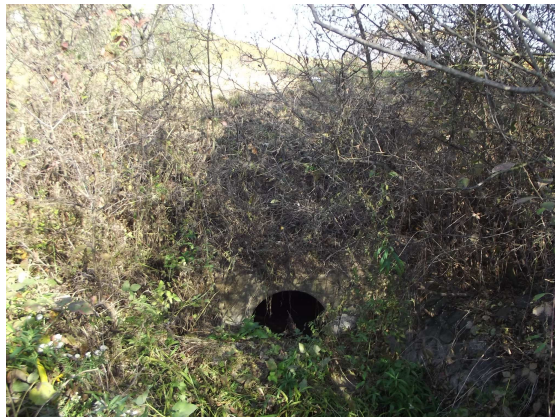
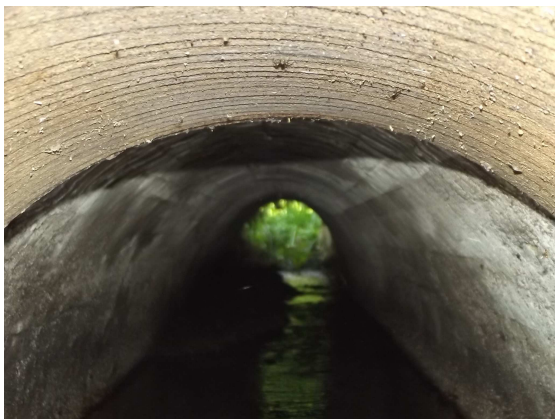
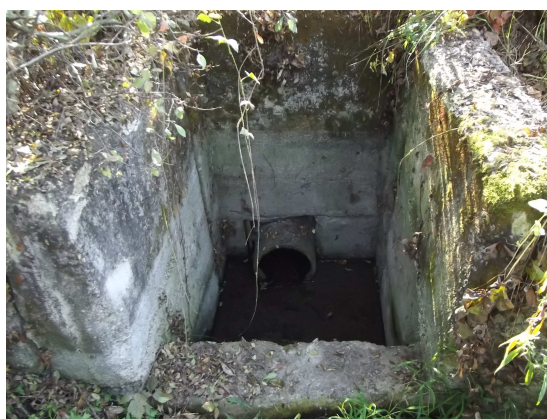
Samotný priepust je pomerne čistý. Vtokové čelo neidentifikovateľné. Výtokové čelo s rímsou poškodené. Kalová jama zachovalá. Priekopa na vtoku značne zanesená.

- vtokové čelo úprava čela **Typ 3:** **zhotovenie nových čiel respektíve kalovej jamy, šachty**
zhotovenie novej kalovej jamy
- výtokové čelo úprava **Typ 2:** **úprava značne porušeného povrchu**
- šachta úprava **Typ 1** **úprava mierne poškodeného povrchu reprofilačnou maltou +**
osadenie zábradlia

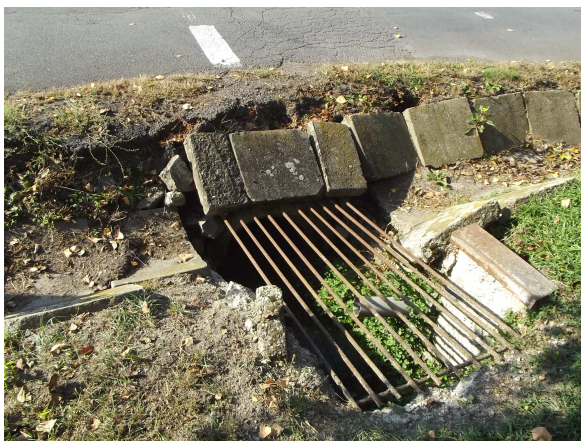
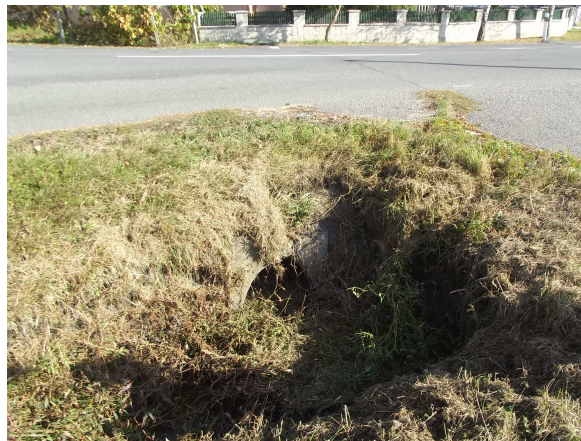
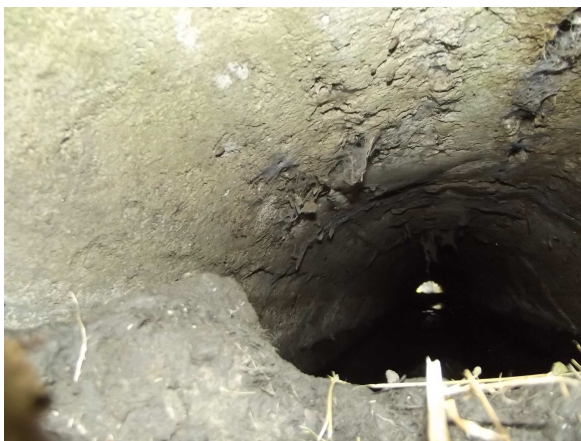
Priepust má miestami trhliny, kalová jama s priekopou sú v katastrofálnom stave, výtokové čelo nevyhovujúce.

Navrhovaná úprava – rekonštrukcia priepustu: Typ 5 zhotovenie nového priepustu

Rúrový priepust DN 600, dĺžky 14,00m + 12,00 m, vtok kalová jama, výtok šachta

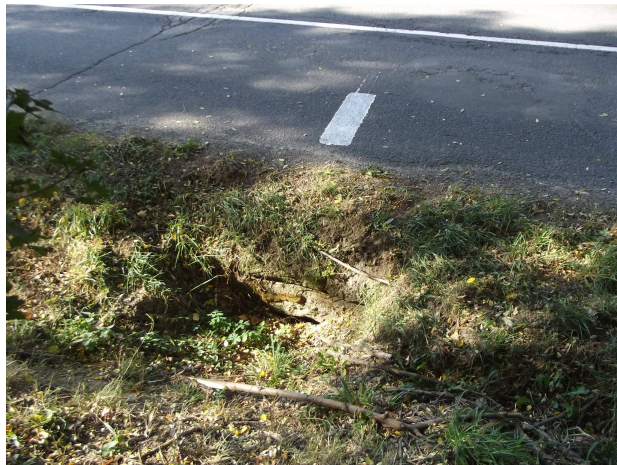
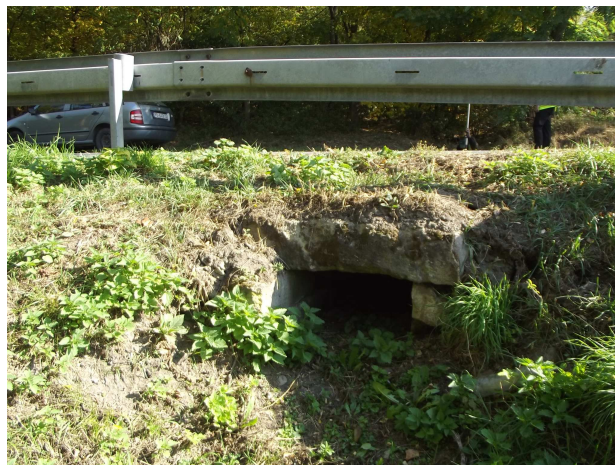
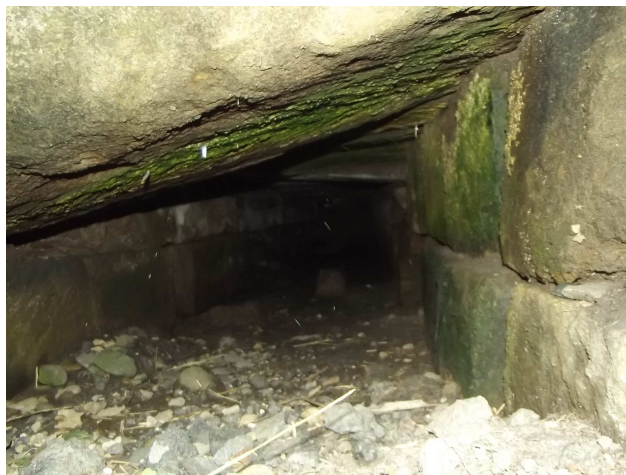
Priepust je zanesený, polámaný, zdeformovaný, nevyhovujúci. Vtokové čelo neidentifikovateľné, výtokové čelo nevyhovujúce.

Navrhovaná úprava – rekonštrukcia priepustu: Typ 5 zhotovenie nového priepustu

Rúrový priepust DN 800, dĺžky 12.40 m, vtok kalová jama, výtok šikmé skosené čelo

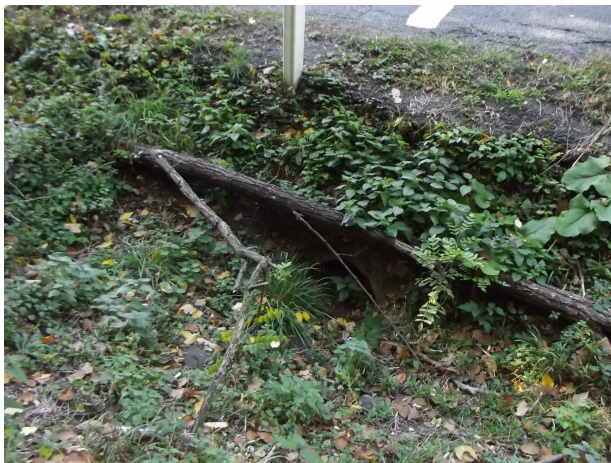
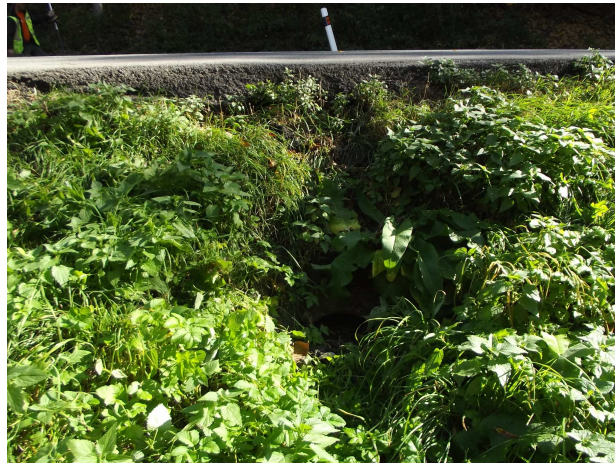
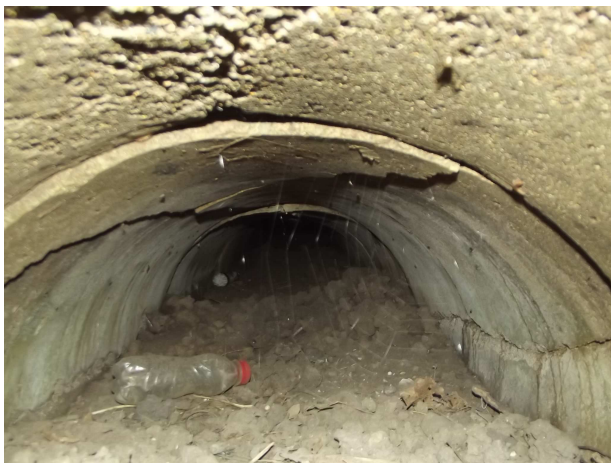
Priepust je zanesený, polámaný, zdeformovaný, nevyhovujúci. Vtokové a výtokové čelo neidentifikovateľné.

Navrhovaná úprava – rekonštrukcia priepustu: Typ 5 zhotovenie nového priepustu

Rúrový priepust DN 600, dĺžky 12,30 m, vtok kalová jama, výtok šikmé skosené čelo

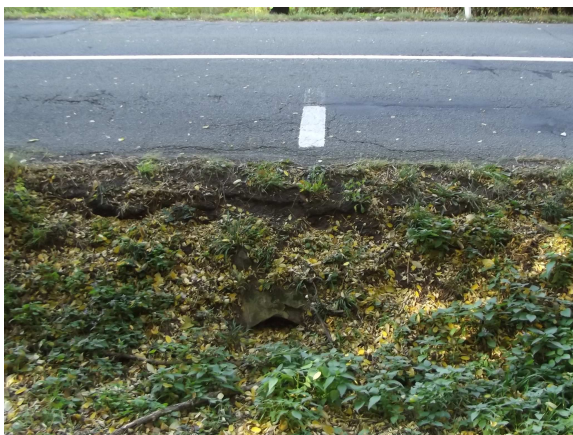
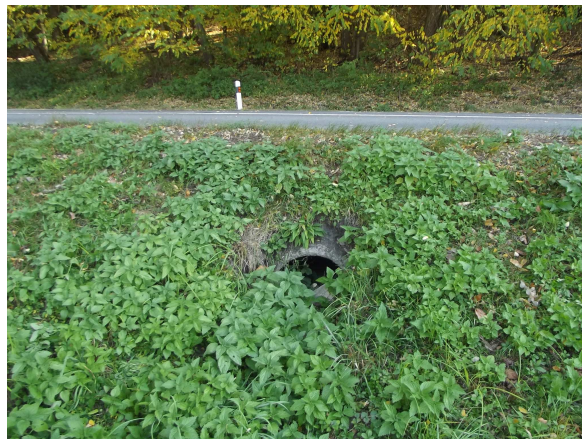
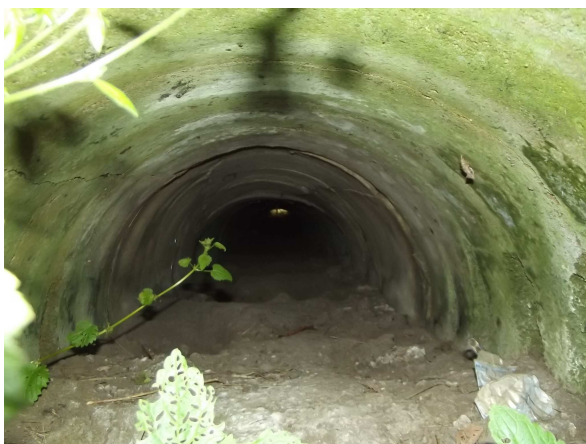
Priepust je zanesený s trhlinami. Vtokové čelo neidentifikovateľné, výtokové čelo poškodené.

Navrhovaná úprava – rekonštrukcia priepustu: Typ 5 zhotovenie nového priepustu

Rúrový priepust DN 600, dĺžky 12,60 m, vtok kalová jama, výtok šikmé skosené čelo

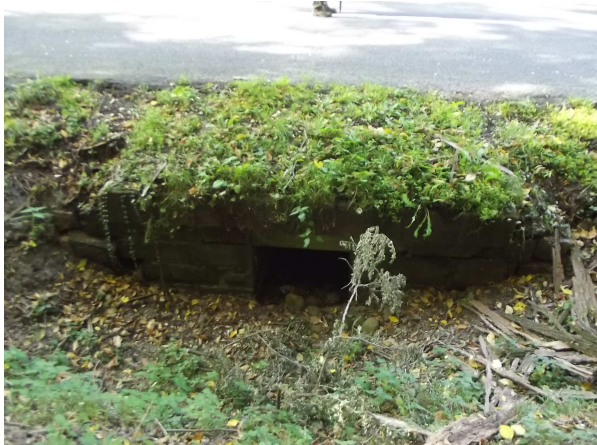
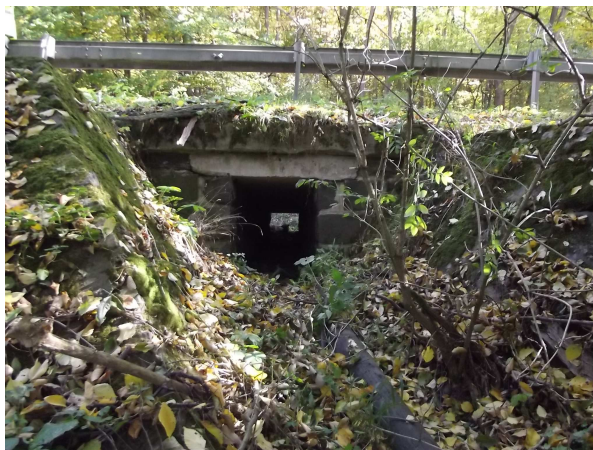
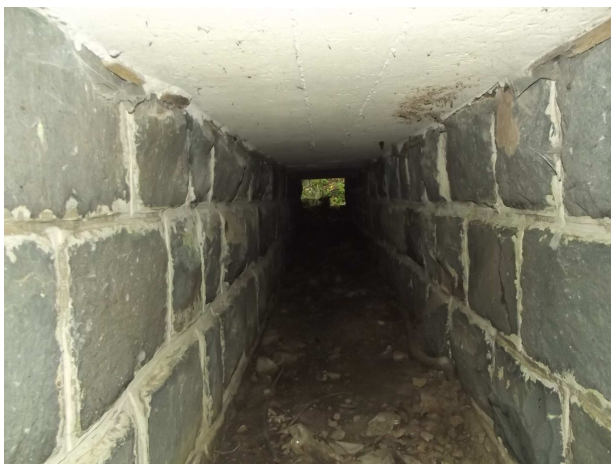
Priepust je zanesený hlavne na vtoku a výtoku s trhlinami. Vtokové čelo kamenné rozrušené, výtokové čelo zachovalé.

- vtokové čelo – odstránenie čela, úprava **Typ 4** zhotovenie nových čiel respektíve kalovej jamy s predĺžením priepustu 3m
vtok zhotovenie kalovej jamy
- výtokové čelo úprava **Typ 2** : úprava značne porušeného povrchu

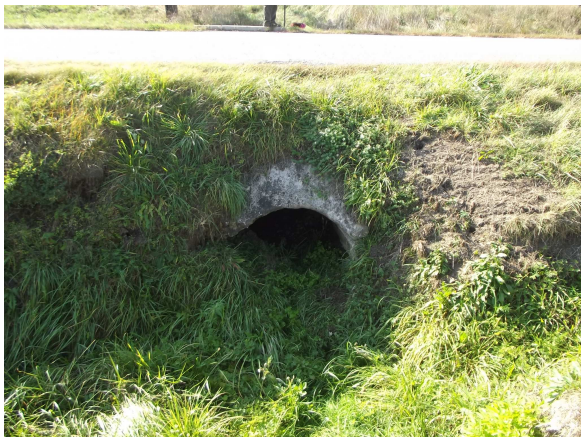
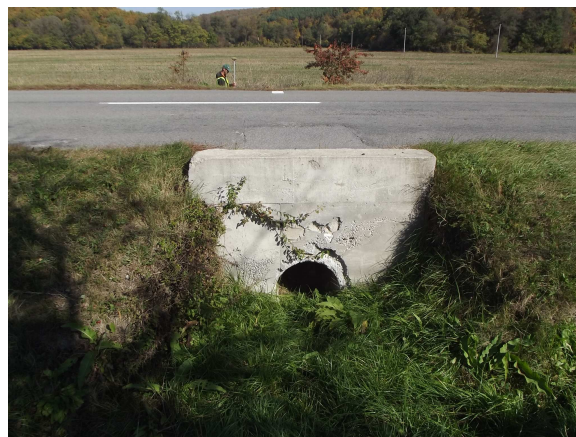
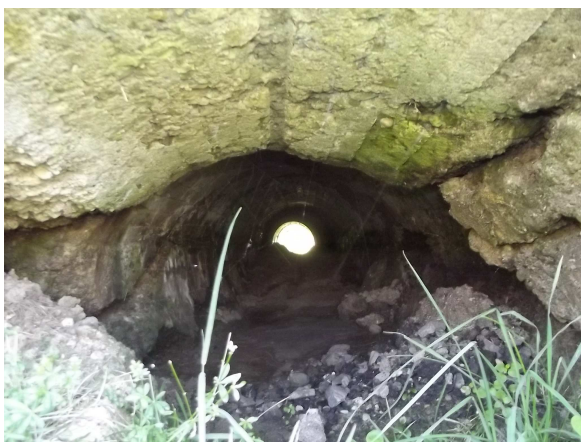
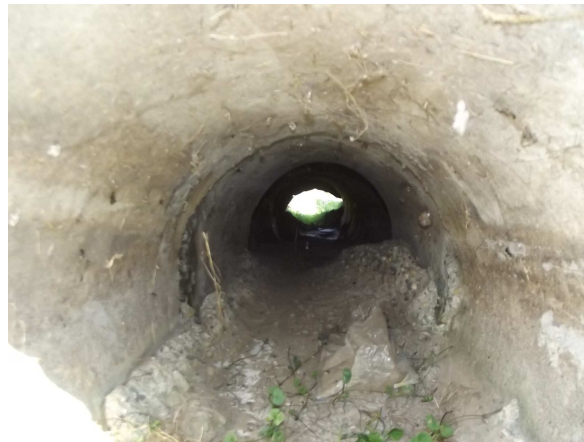
Priepust je zanesený, polámaný, zdeformovaný, nevyhovujúci. Vtokové čelo poškodené a výtokové čelo je zachovalé ale priemer rúry priepustu na vyústení nezodpovedá samotnému otvoru priepustu. Na vozovke praskliny kvôli polámanému priepustu.

Navrhovaná úprava – rekonštrukcia priepustu: Typ 5 zhotovenie nového priepustu

Rúrový priepust DN 900, dĺžky 14,50 m, šikmé skosené čelá

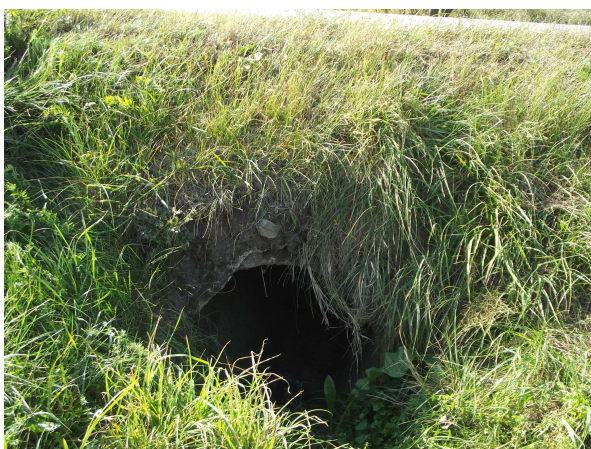
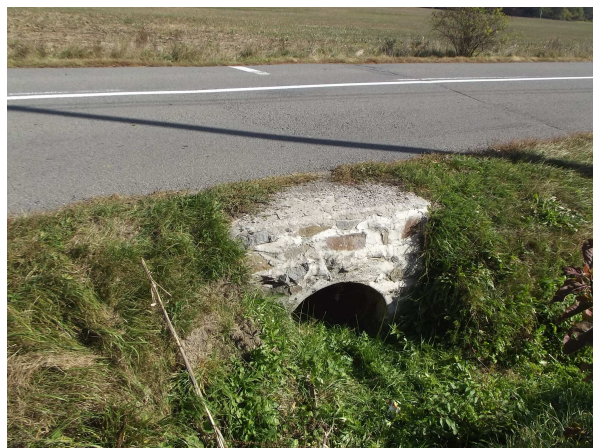
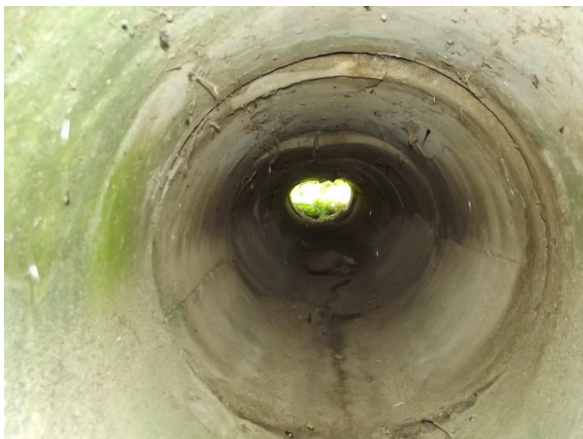
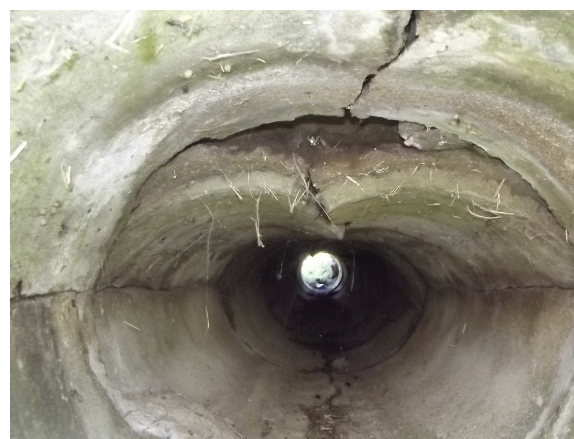
Priepust je polámaný, zdeformovaný, nevyhovujúci. Vtokové čelo poškodené a výtokové čelo je zachovalé.

Navrhovaná úprava – rekonštrukcia priepustu: Typ 5 zhotovenie nového priepustu

Rúrový priepust DN 600, dĺžky 12,60 m, vtok kalová jama, výtok šikmé skosené čelo

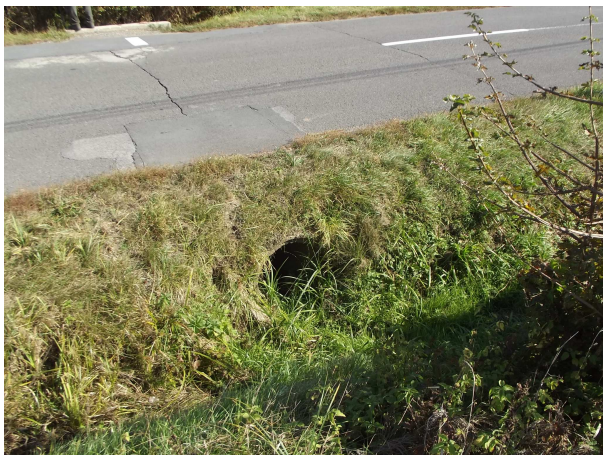
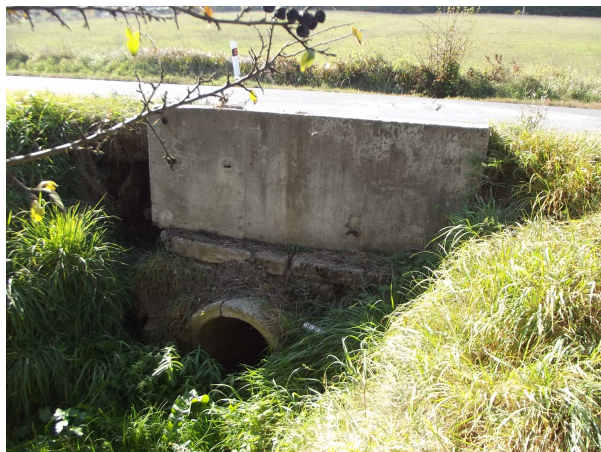
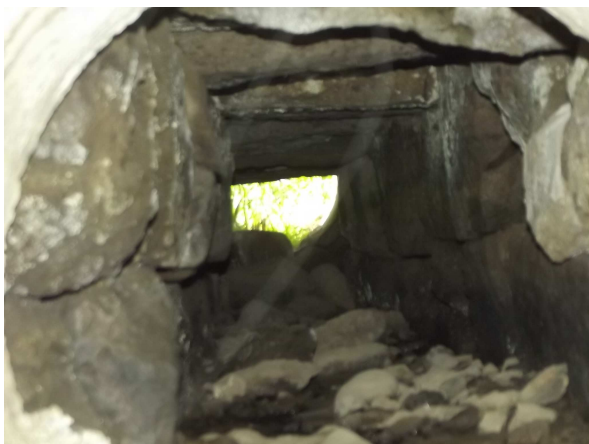
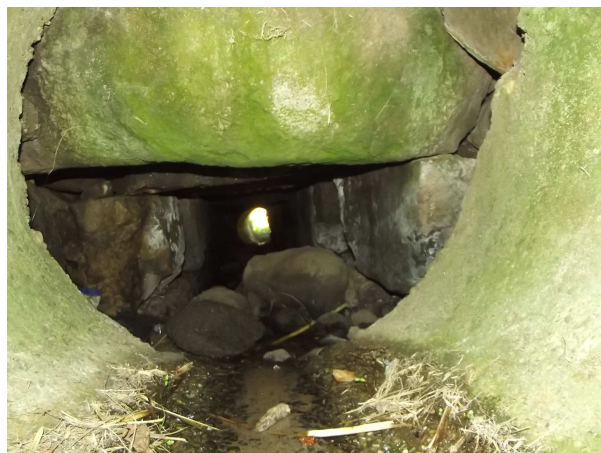
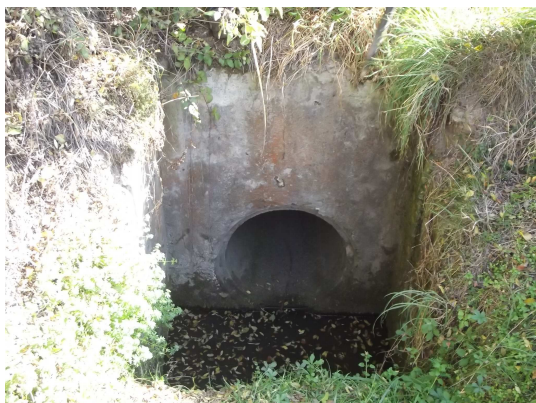
Priepust je polámaný, zdeformovaný, nevyhovujúci. Bez vtokové čelo, výtokové čelo je nevyhovujúce. Na vozovke praskliny kvôli polámanému priepustu. Kalová jama bočné steny rozdrvený betón.

Navrhovaná úprava – rekonštrukcia priepustu: Typ 5 zhotovenie nového priepustu

Rúrový priepust DN 700, dĺžky 9,80 m, vtok kalová jama, výtok kolmé čelo

-šachta Typ 2: úprava značne porušeného povrchu +osadenie mreže

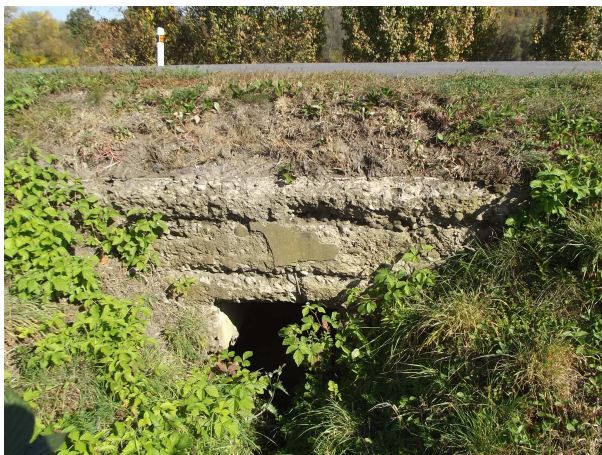
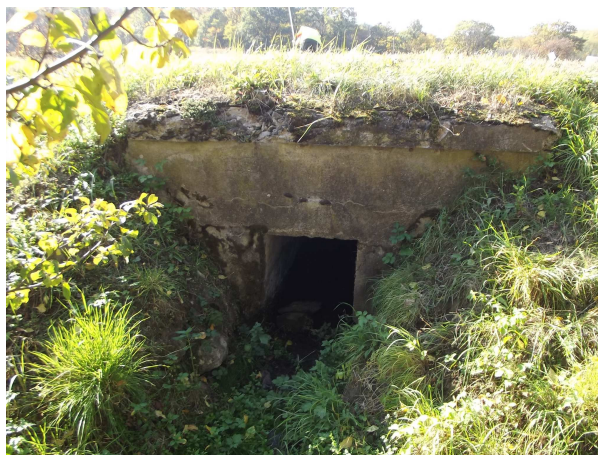
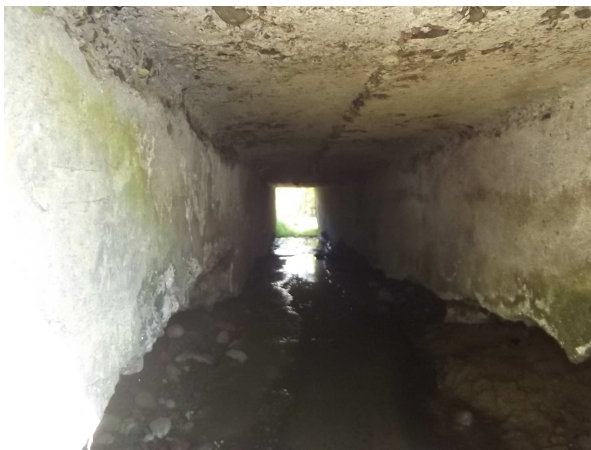
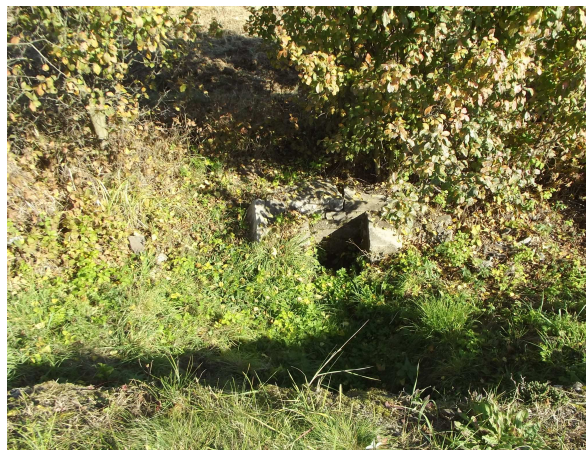
Dno priepustu je značne poškodené. Vtokové betónové čelo značne porušené a výtokové čelo je zachovalé, rímša poškodená. Kalová jama zdeformovaná.

Navrhovaná úprava – rekonštrukcia priepustu: Typ 5 zhotovenie nového priepustu

Rúrový priepust DN 900, dĺžky 10,00 m, vtok kalová jama, výtok kolmé čelo

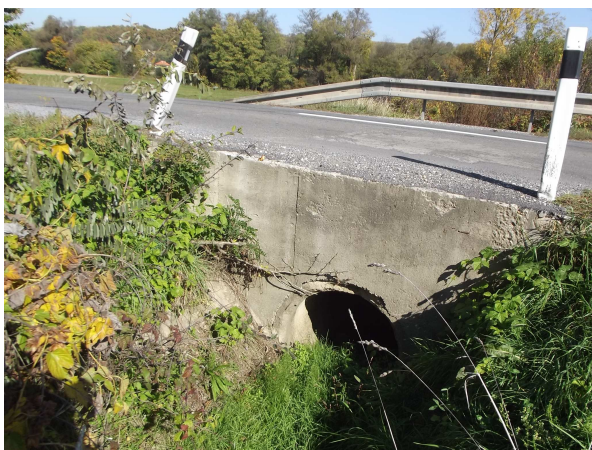
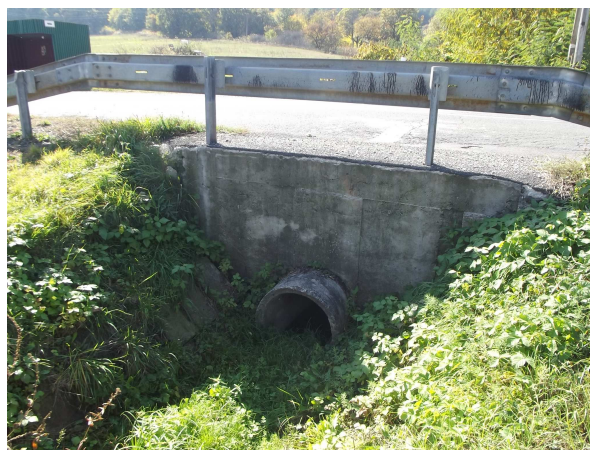
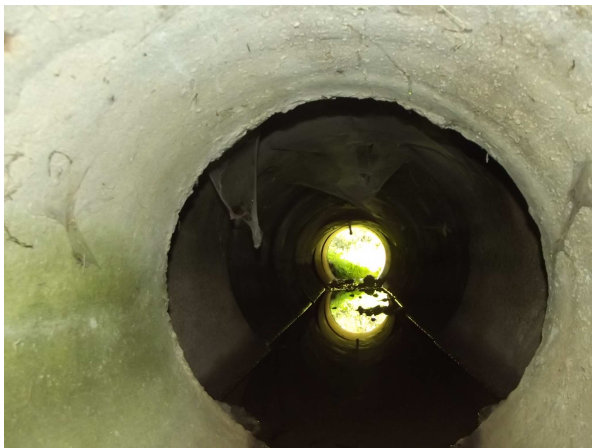
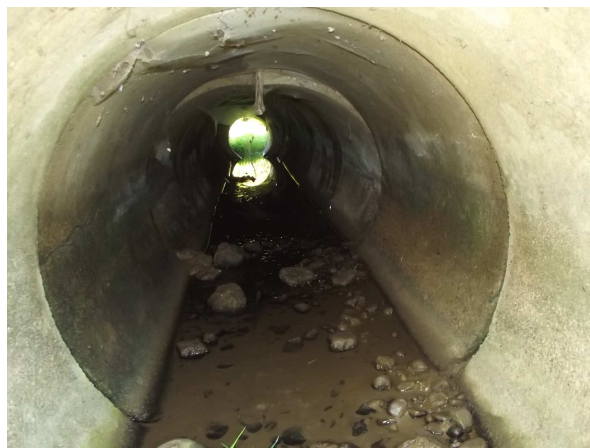
Priepust je pomerne čistý, na jednom mieste je viditeľná prasklina. Vtokové a výtokové betónové čelo je zachovalé.

Typ 4: zhotovenie nových čiel respektíve kalovej jamy s predĺžením priepustu

-vtokové aj výtokové čelo je potrebné odstrániť a vybudovať nové (rozšírenie vozovky), predĺžiť priepust DN 800 obojstranne o 2m, šírka čiel 4m.

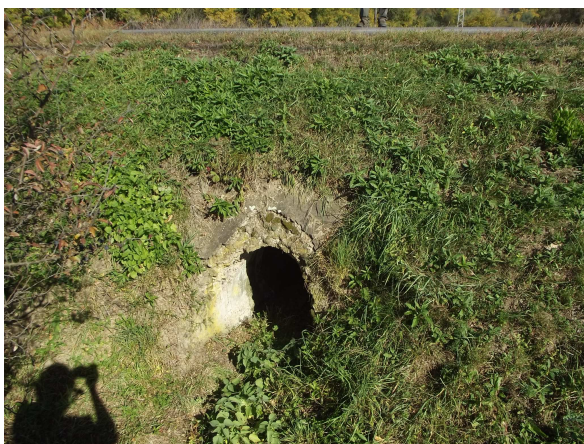
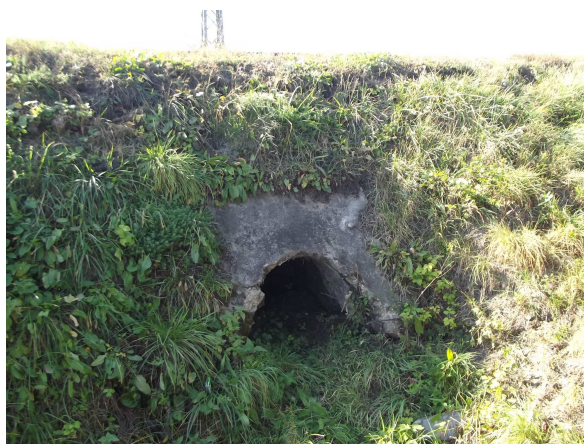
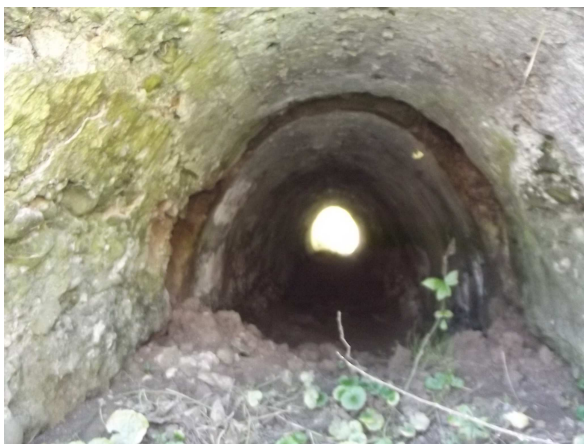
Dno priepustu je značne poškodené, steny priepustu rozrušené - trhliny . Vtokové betónové čelo značne porušené a výtokové čelo poškodené.

Navrhovaná úprava – rekonštrukcia priepustu: Typ 5 zhotovenie nového priepustu

Rúrový priepust DN 800, dĺžky 16,00 m, šikmé skosené čelá

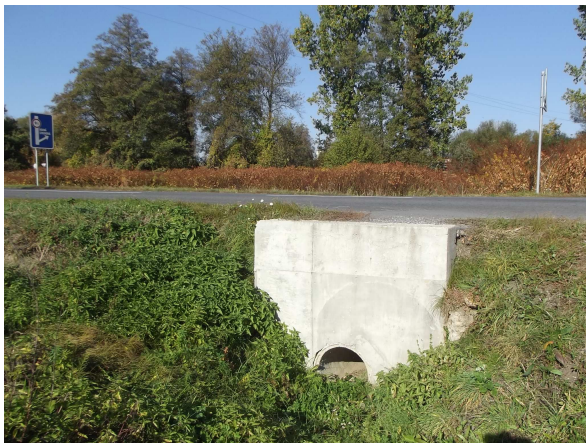
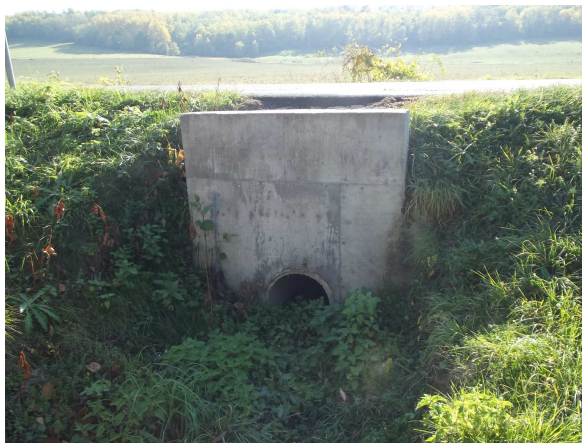
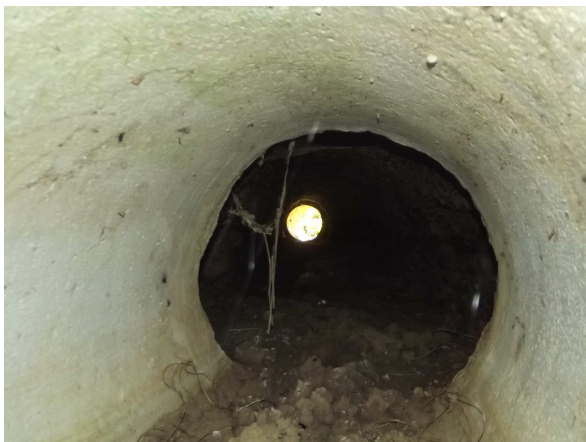
Vtokové a výtokové betónové čelá sú nové s nadstavením rúr. Samotné pôvodné teleso priepustu je značne porušené.

Navrhovaná úprava – rekonštrukcia priepustu: Typ 5 zhotovenie nového priepustu

Rúrový priepust DN 800, dĺžky 15,30 m, šikmé skosené čelá
