Názov úlohy : Materská škola Okružná 23 - Levice -
porušenie stability objektov -
inžinierskogeologický prieskum

Číslo úlohy : 104IG16

Etapa : Podrobný prieskum

Lokalita : Levice, Okružná ul 23, č.p. 470/1

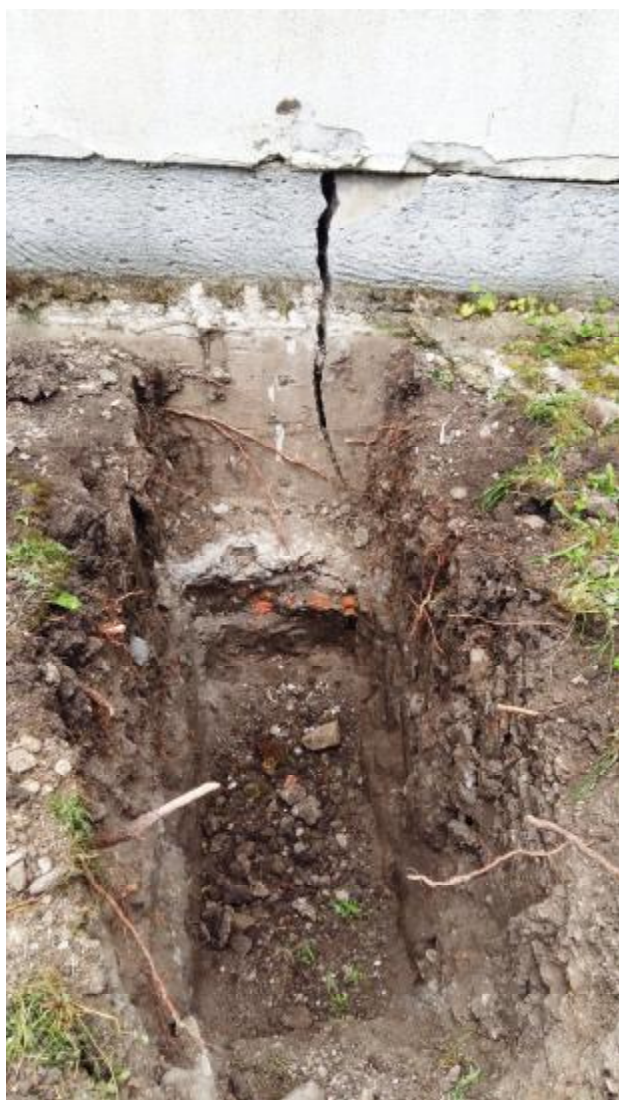
Po vizuálnej obhliadke a v kopaných sondách v úpätií objektov boli zistené rozsiahle trhliny v základoch, deformácie pri stykoch obvodných panelov s nosnými konštrukciami a v ďalších nosných konštrukciách, ako priečky, prievlaky, stropné panely a aj okolo výplňových otvorov. /Obr. 1/

Obr.1 - Trhlina v základovom páse

Pre overenie toho odporúčame okamžite začať sledovať prípadné pohyby nosných konštrukcií a ďalšie roztvárania trhlin pomocou indikačných sádrových terčikov.

V prípade nezastavenia procesu sadania stavby bude možné pravdepodobne riešiť situáciu už iba prostredníctvom aplikácie mikropilot, votknutých do únosných polôh základovej pôdy, cca. do 4 m p.t.

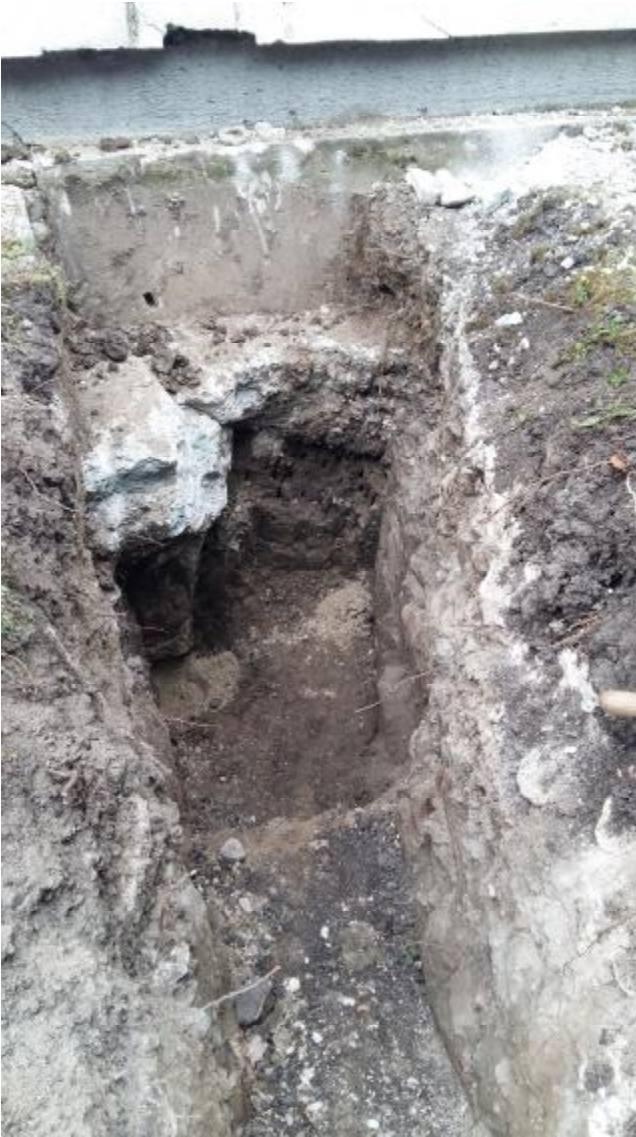
Chybou bola aj aplikácia štrkového lôžka pod pätkami na vysoko plastických íloch. V tejto štrkovej vrstve infiltráciou zrážok sa vytvárajú lokálne akumulácie, nakoľko spodné íly sú relatívne nepriepustné a to negatívne ovplyvňuje miestne fyzikálne vlastnosti základovej pôdy. Kvôli sadnutými navážkami v úpäťí objektov terén prevažne ukláňa k budovám a všetok povrchového odtoku sa infiltruje do úpäťia budov cez vytvorené trhliny. Neboli odvádzané ďalej od objektov ani dažďové vody zo strešných odkvapov.

Kopaná sonda so základovou pätkou na lôžku štrkopiesku

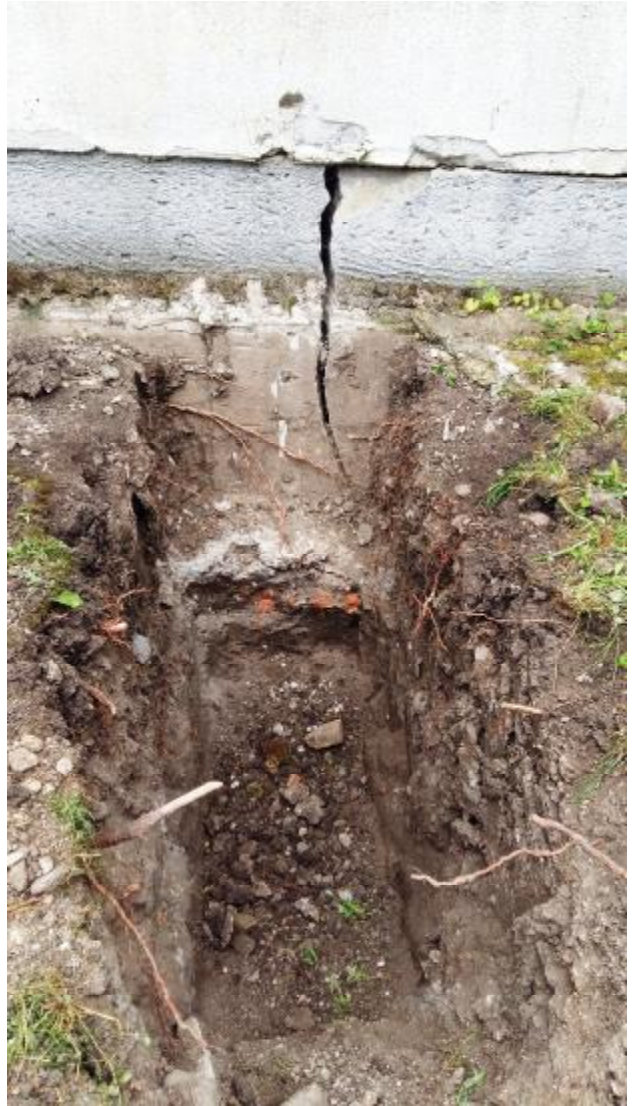
Kopaná sonda so základovým pásom so základovou škárou ešte v navážkach

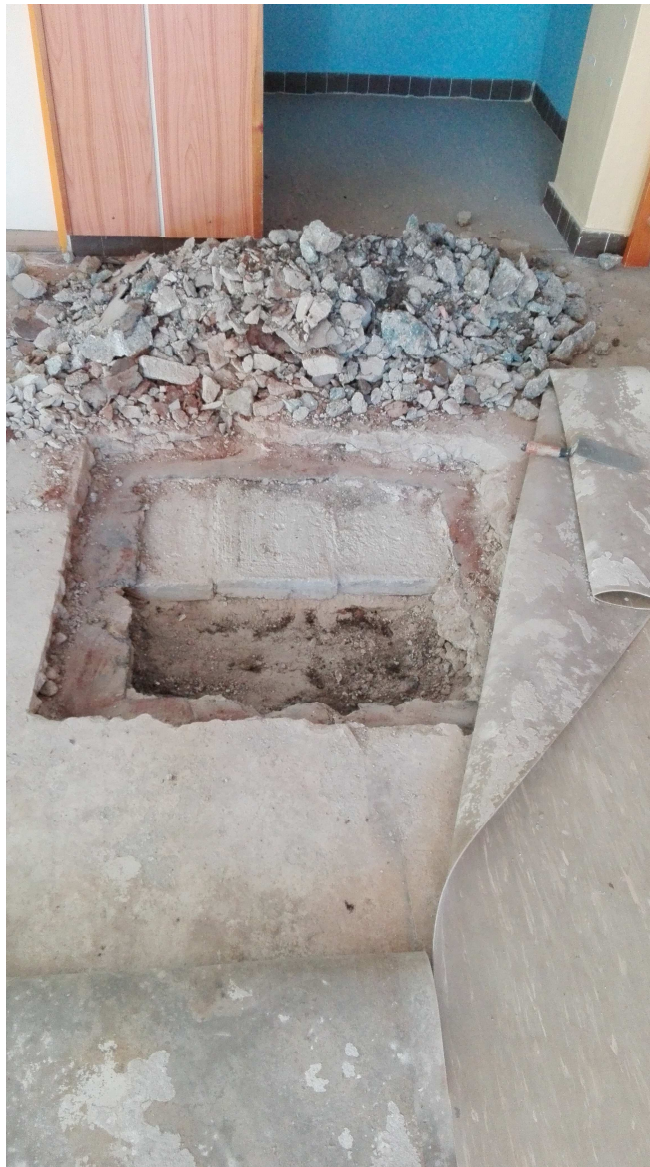
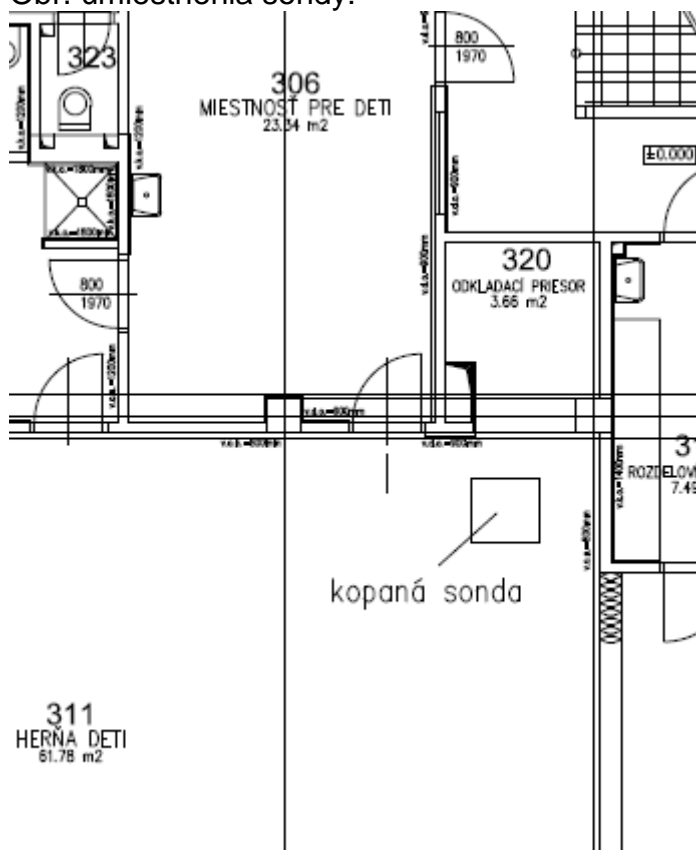
Jestvujúce konštrukcie podláh prízemja sú položené na samostatných základových pásoch, na konštrukciách kanálov a na nekvalitne zhutnených navážkach (ktoré časom už dosť skonsolidovali). V niektorých miestach sú podlahové konštrukcie prízemja sadnuté. Vzhľadom na veľkosť sadnutia a na jestvujúci zápach, môžeme predpokladať, že sú potrhane izolácie podláh.

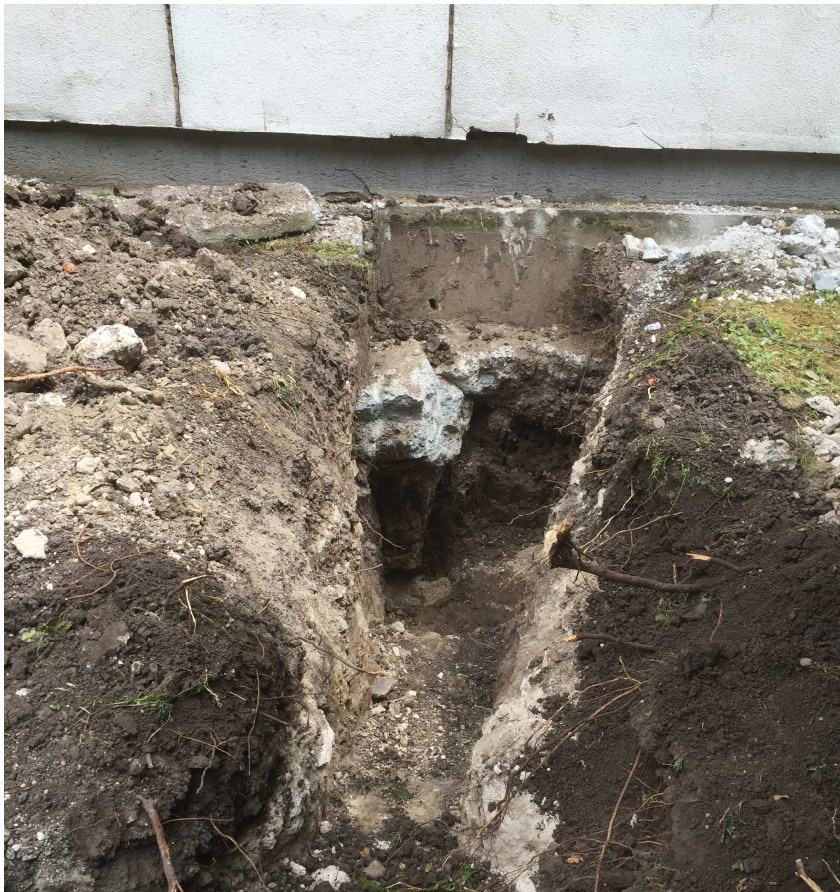
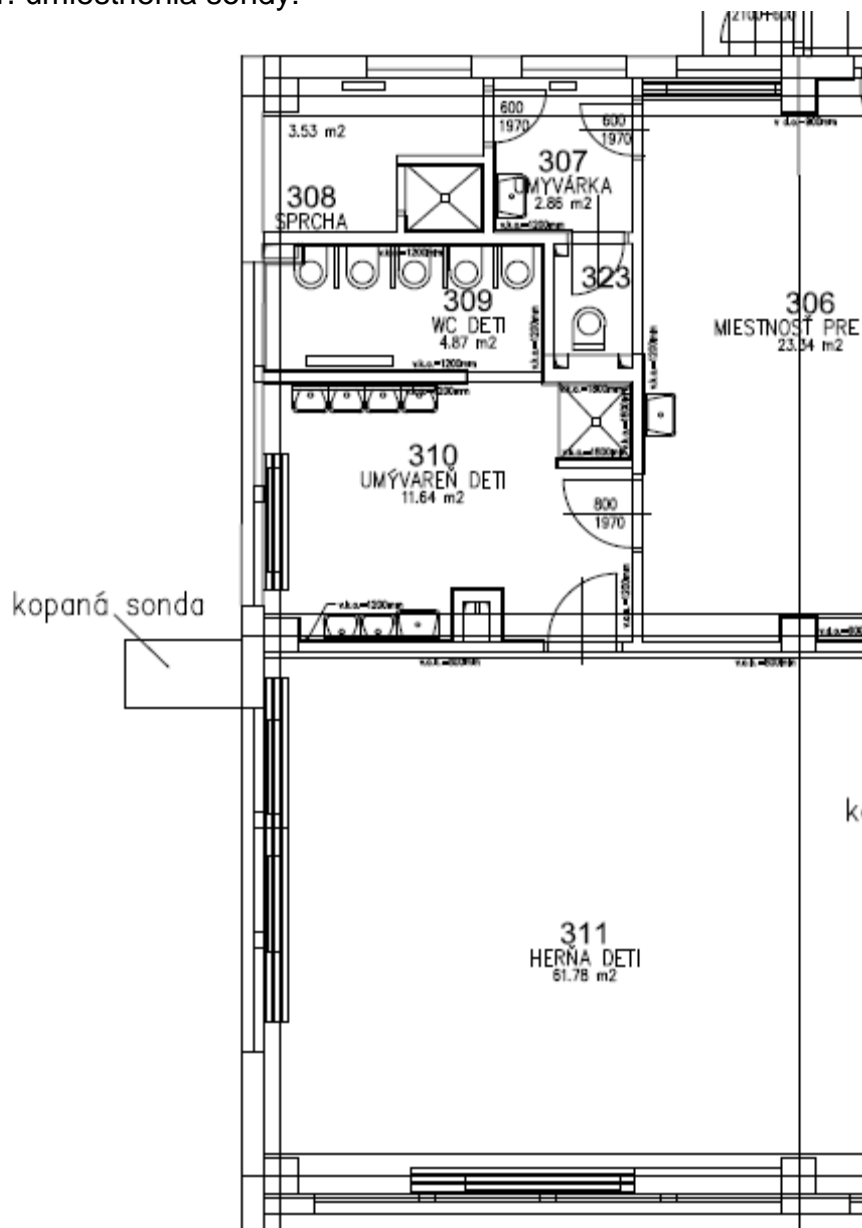
Jestvujúce rozmery konštrukcie pätky a štrkového vankúša sú menšie, ako projektované. Je potrebné prepočítať únosnosť základových páteí so zistenými hodnotami ich rozmerov a so zistenými hodnotami únosnosti zemín v inžiniersko-geologickom prieskume. Na základe vizuálnej obhliadky sondy a jej okolia môžeme konštatovať, že základová pätká klesá viac, než priľahlé základové pásy obvodovej konštrukcie. Je to nezvyčajné a poukazuje to k tomu, že základové pätky sú v súčasnom stave poddimenzované.

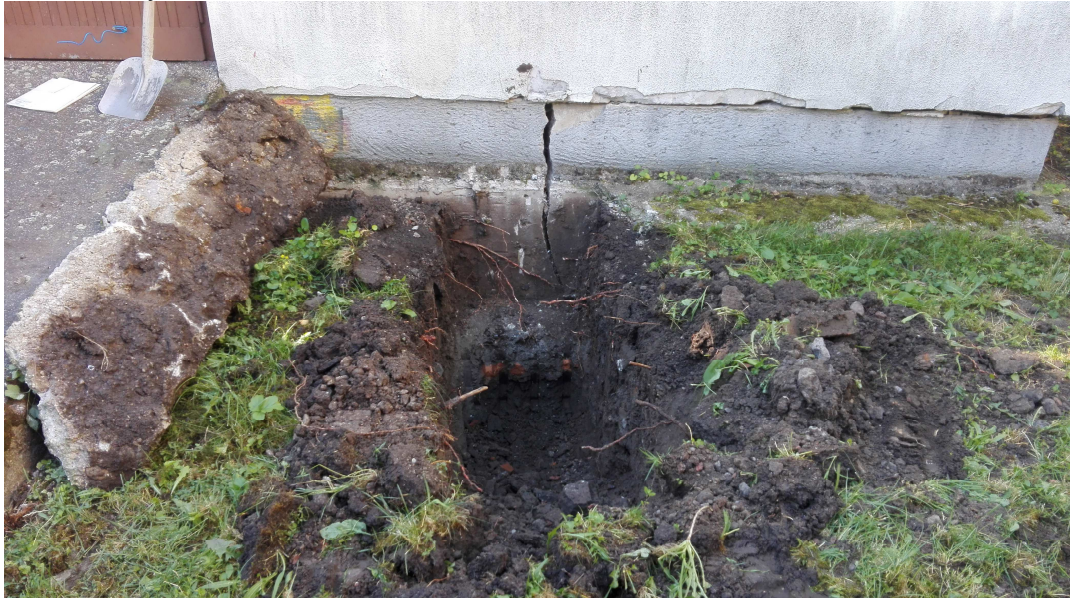
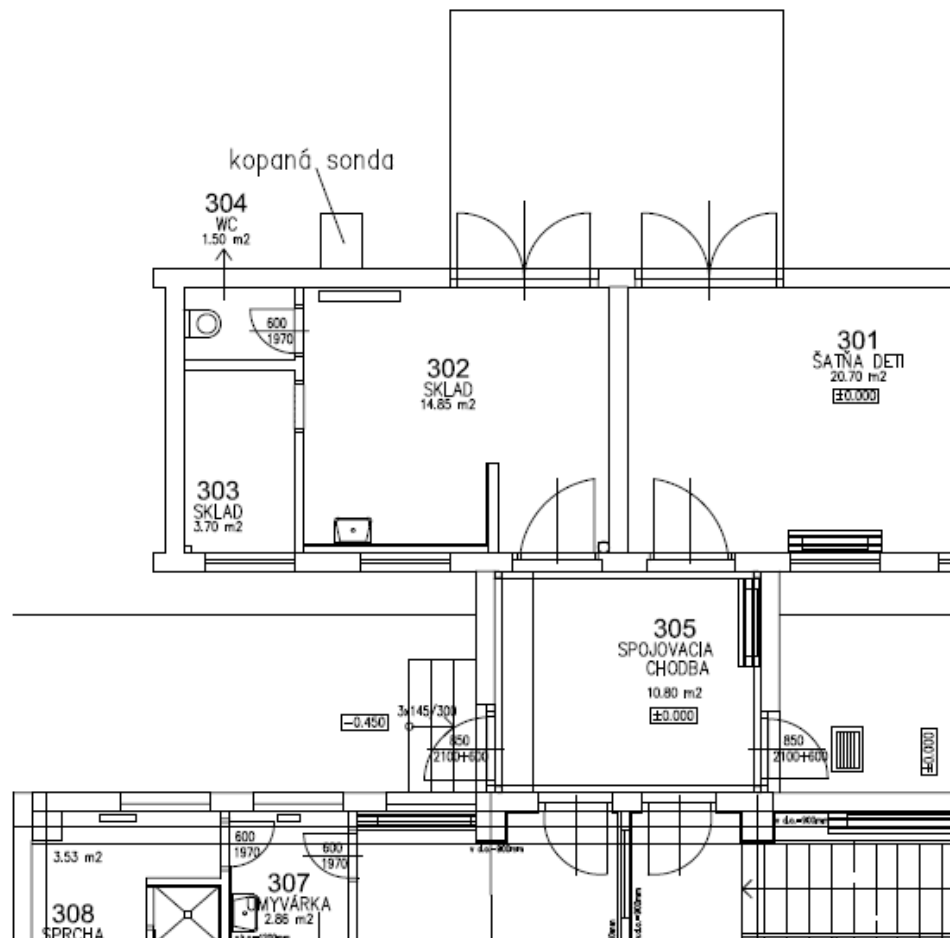
NK je založená na základových pásoch do hĺbky 0,7-1,0m, čo vychádza na rozhraní navážok a pôvodného rastlého terénu. Táto hĺbka nie je dostatočná pre pásové základy vzhľadom na typ základovej zeminy. Odtrhnutie a pokles základového pásu zrejme zapríčinila aj vniknutá voda do podzákladia (únik z vodovodného potrubia). Konštrukciu základov je potrebné stabilizovať.

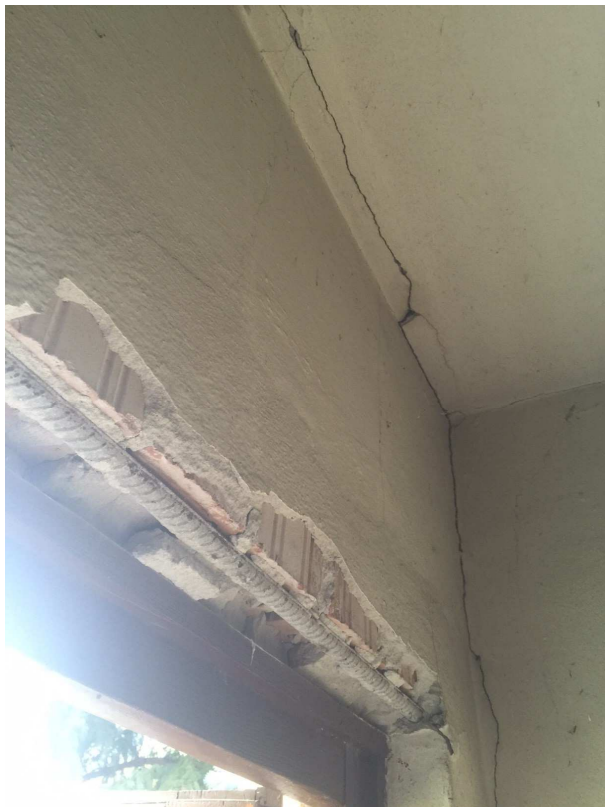
Nadotvorový preklad

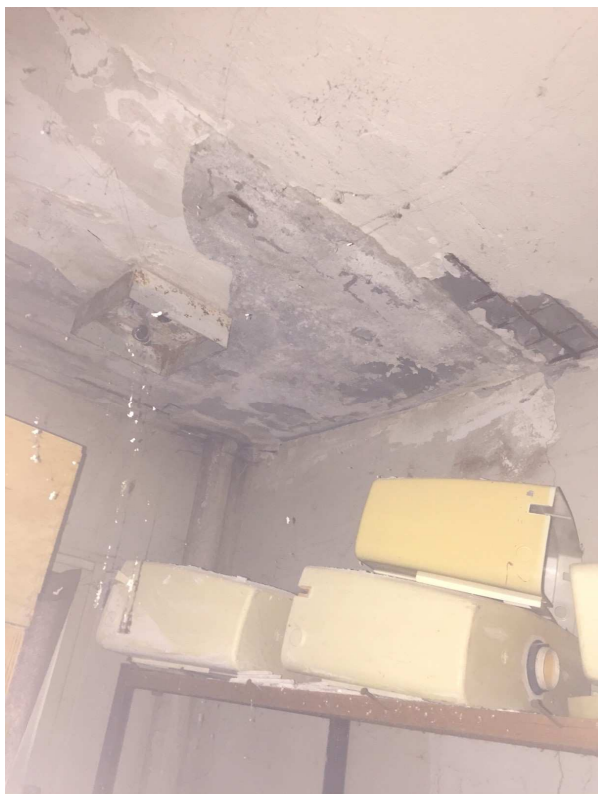
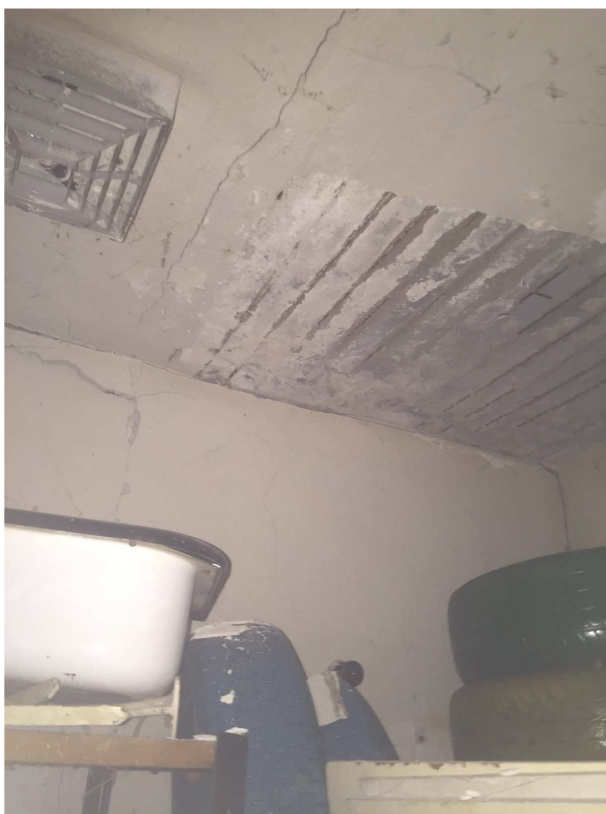
Poškodený strop:

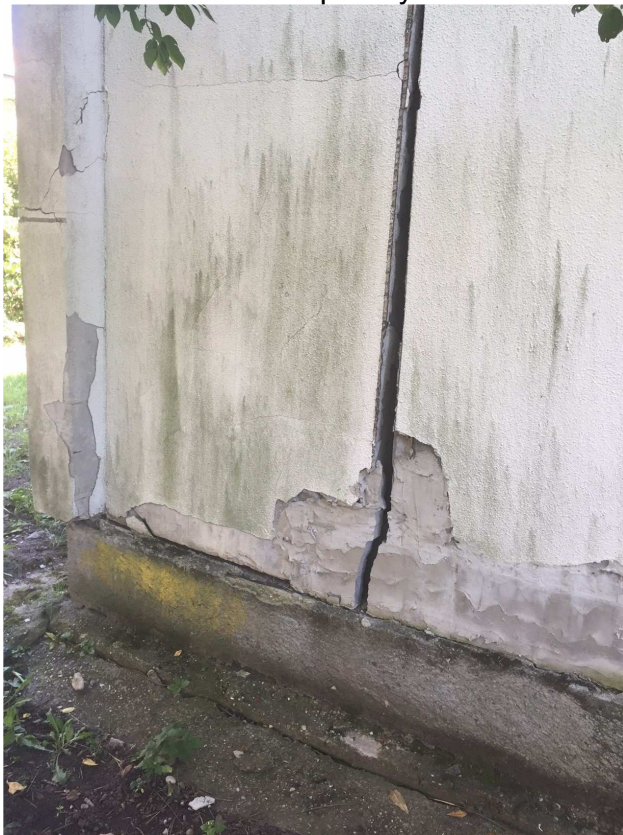
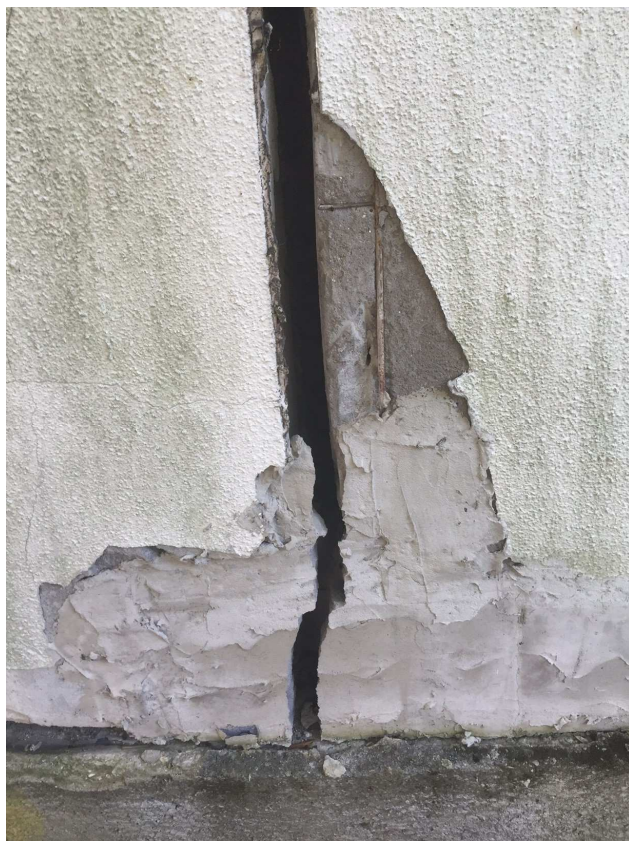
Poškodené obvodové panely

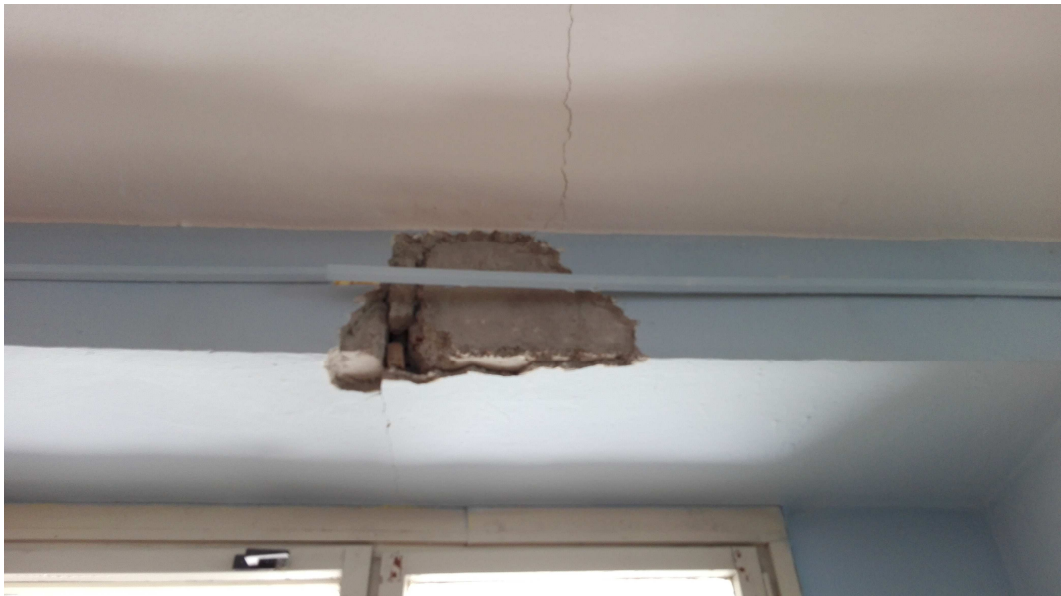
P4 - Sonda v miestach trhlín na styku prievlakov skeletu - pre kontrolu stavu konštrukcie v mieste trhlín

V mieste trhlín je montážny styk prievlakov. Trhliny vznikli v týchto miestach vzájomným pootočením prievlakov vplyvom nerovnomerného poklesu skeletu. Nie sú porušené samotné nosné konštrukcie prievlakov.
