## ***TECHNICKÁ SPRÁVA Z PRIESKUMU***

**Názov stavby:** Rekonštrukcia a modernizácia materskej školy na Ul. Okružná č.  
23. /pav. A, B, C a hospodárska časť/ - Levice

**Objekt** : SO 01 PAVILÓN A

**Časť** : P – STAVEBNO- TECHNICKÝ PRIESKUM

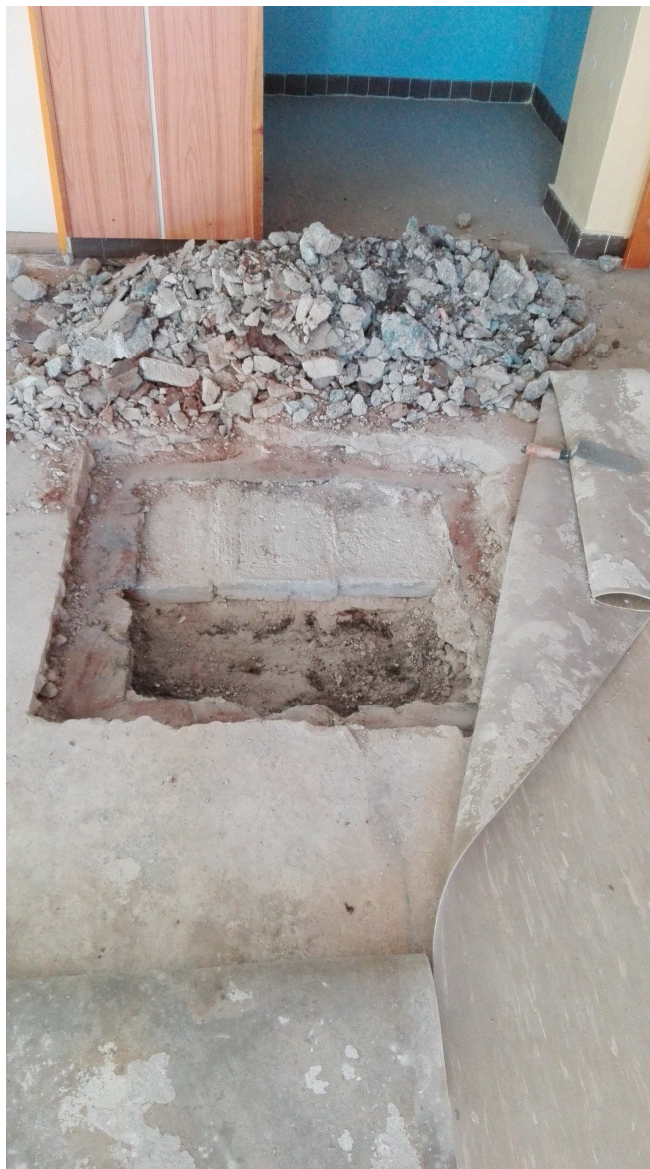
Foto sondy:

Jestvujúce konštrukcie podláh prízemia sú položené na samostatných základových pásoch, na konštrukciách kanálov a na nekvalitne zhutnených navážkach (ktoré časom už dosť skonsolidovali). V niektorých miestach sú podlahové konštrukcie prízemia sadnuté. Vzhľadom na veľkosť sadnutia a na jestvujúci zápach, môžeme predpokladať, že sú potrhane izolácie podláh.

**Vzhľadom na celkový stav podláh prízemia – sadnuté a vysoko pravdepodobne s potrhanými izoláciami (čomu nasvedčuje zápach v interiéri), pre dlhodobé riešenie odporúčam v budúcnosti vybúrat' - konštrukcie podláh aj s tepelnými kanálmi. Podložie zhutniť, vybudovať nové podlahy aj so zateplením a rozvody kúrenia viesť pod stropom.**

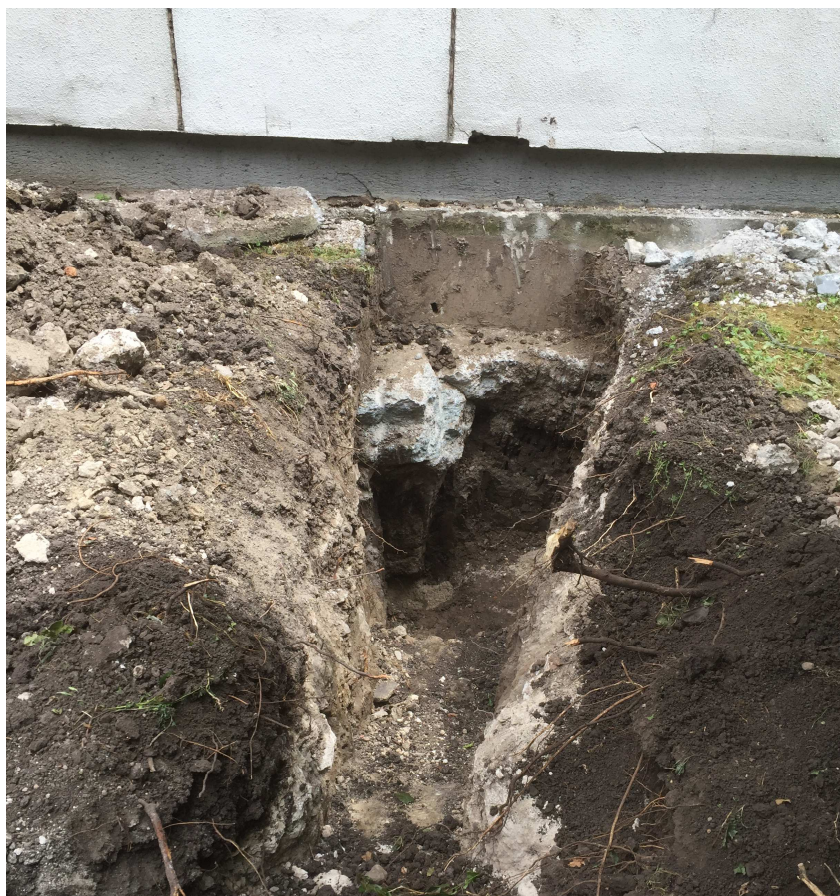
Foto sondy:

Jestvujúce rozmery konštrukcie pätky a štrkového vankúša sú menšie, ako projektované. Je potrebné prepočítať únosnosť základových pátiok so zistenými hodnotami ich rozmerov a so zistenými hodnotami únosnosti zemín v inžiniersko-geologickom prieskume. Na základe vizuálnej obhliadky sondy a jej okolia môžeme konštatovať, že základová pätká klesá viac, než príľahlé základové pásy obvodovej konštrukcie. Je to nezvyčajné a poukazuje to k tomu, že základové pätky sú v súčasnom stave poddimenzované.

**Podchytenie základových pätiiek bude vysoko pravdepodobne potrebné aj v pavilónoch „B“ a „C“, ktoré nie sú súčasťou projektu statiky. Ale sú súčasťou architektonicko stavebného riešenia, preto je potrebné tam projektované stavebné práce (v pavilónoch „B“ a „C“) realizovať až po podchytení základových pätiiek.**

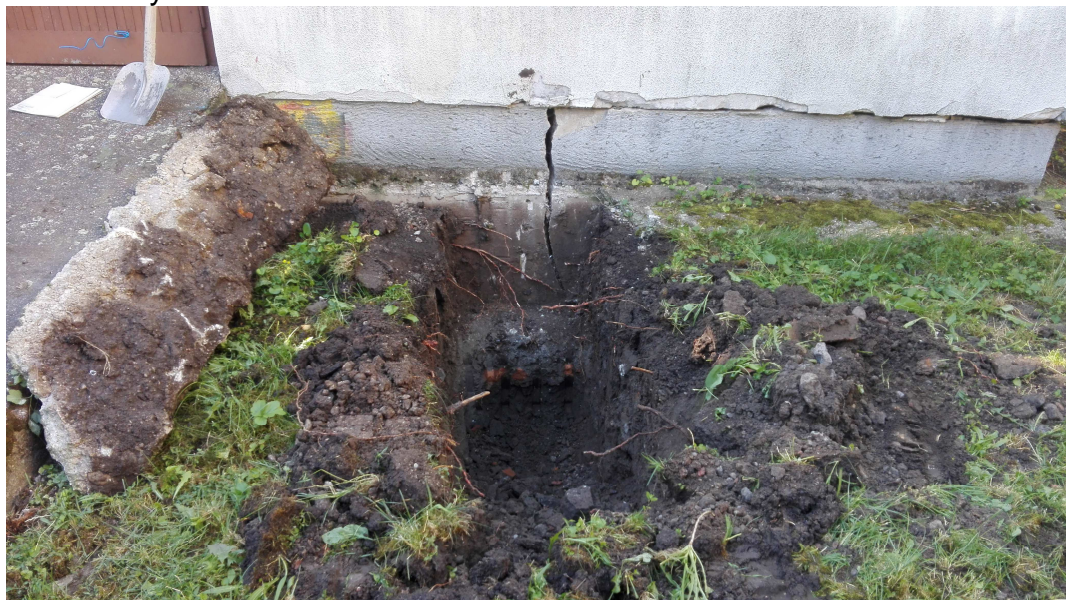
Foto sondy:

NK je založená na základových pásoch do hĺbky 0,7-1,0m, čo vychádza na rozhraní navážok a pôvodného rastlého terénu. Táto hĺbka nie je dostatočná pre pásové základy vzhľadom na typ základovej zeminy.

Odtrhnutie a pokles základového pásu zrejme zapríčinila aj vniknutá voda do podzákladia (únik z vodovodného potrubia). Konštrukciu základov je potrebné stabilizovať.

**Vzhľadom na značné poškodenie obvodových a strešných panelov (popraskané, posunuté, obnažená výstuž) a neexistenciu riadnych nadotvorových prekladov odporúčam prístavbu zbúrať aj s časťou poškodených základov a vybudovať novú, stabilizáciu základov uvažovať ako prípadné dočasné riešenie.**

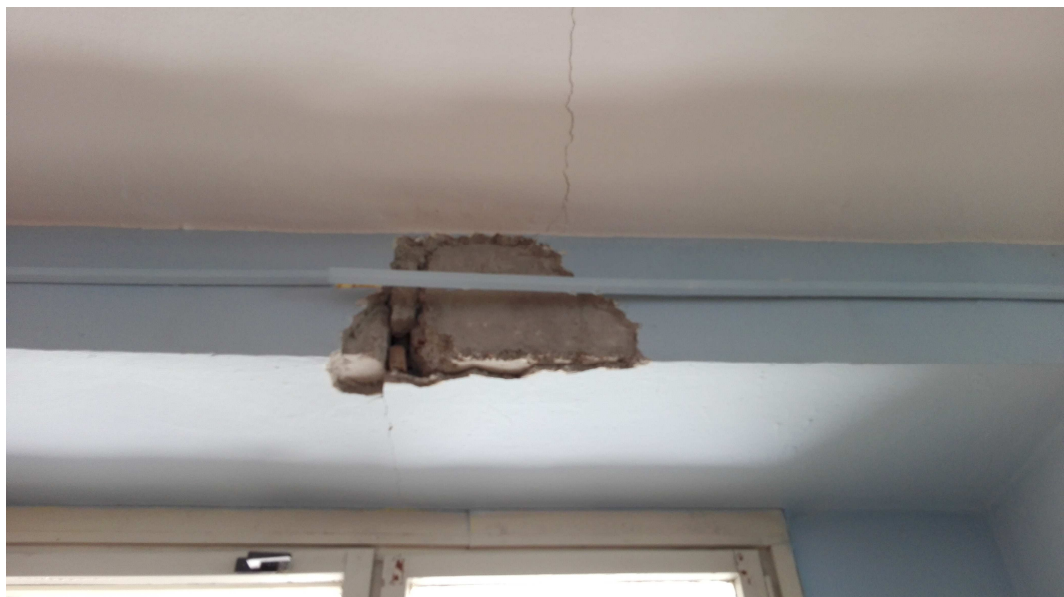
Foto sondy:

V mieste trhlín je montážny styk prievlakov. Trhliny vznikli v týchto miestach vzájomným pootočením prievlakov vplyvom nerovnomerného poklesu skeletu. Nie sú porušené samotné nosné konštrukcie prievlakov.
