4. Ocena stanu technicznego budynku.

Data opracowania:	kwiecień 2021
Numer umowy:	B2P.272-54/21 z dnia 07 kwiecień 2021
Przedmiotowy obiekt:	Miejska Szkoła Podstawowa nr 11 Ul. Śląska 8, 41-940 Piekary Śląskie
Dane Zleceniodawcy:	Gmina Piekary Śląskie z siedzibą w Piekarach Śląskich 41-940 ul. Bytomska 84
Dane Zleceniobiorcy:	DSW Projekt Sp. z o. o. Ul. Św. Barbary 14/36 41-516 Chorzów

Celem opracowania jest wykonanie **inwentaryzacji** budynku wraz z otoczeniem **Miejskiej Szkoły Podstawowej nr 11 zlokalizowanej przy ul. Śląska 8 w Piekarach Śląskich.**

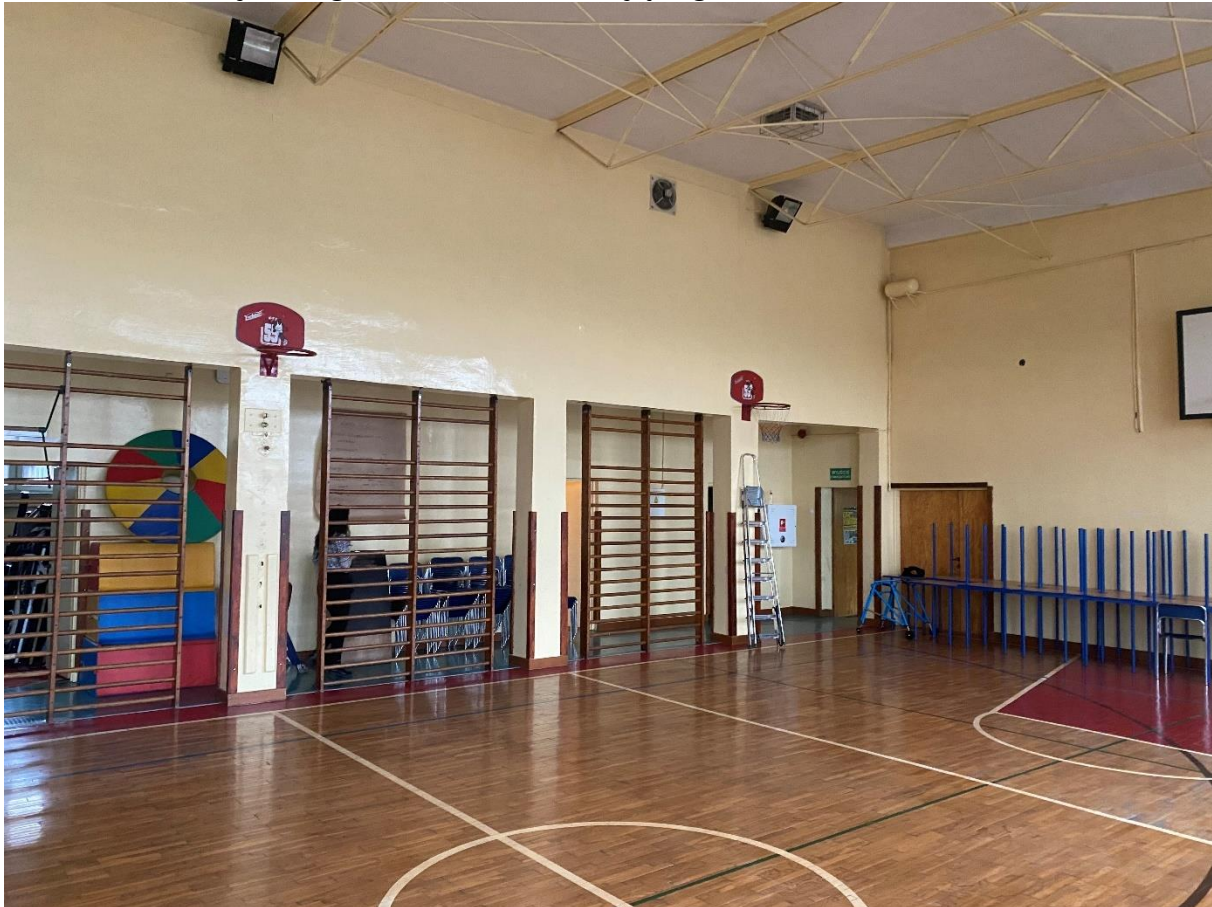
-wentylacja Sali gimnastycznej

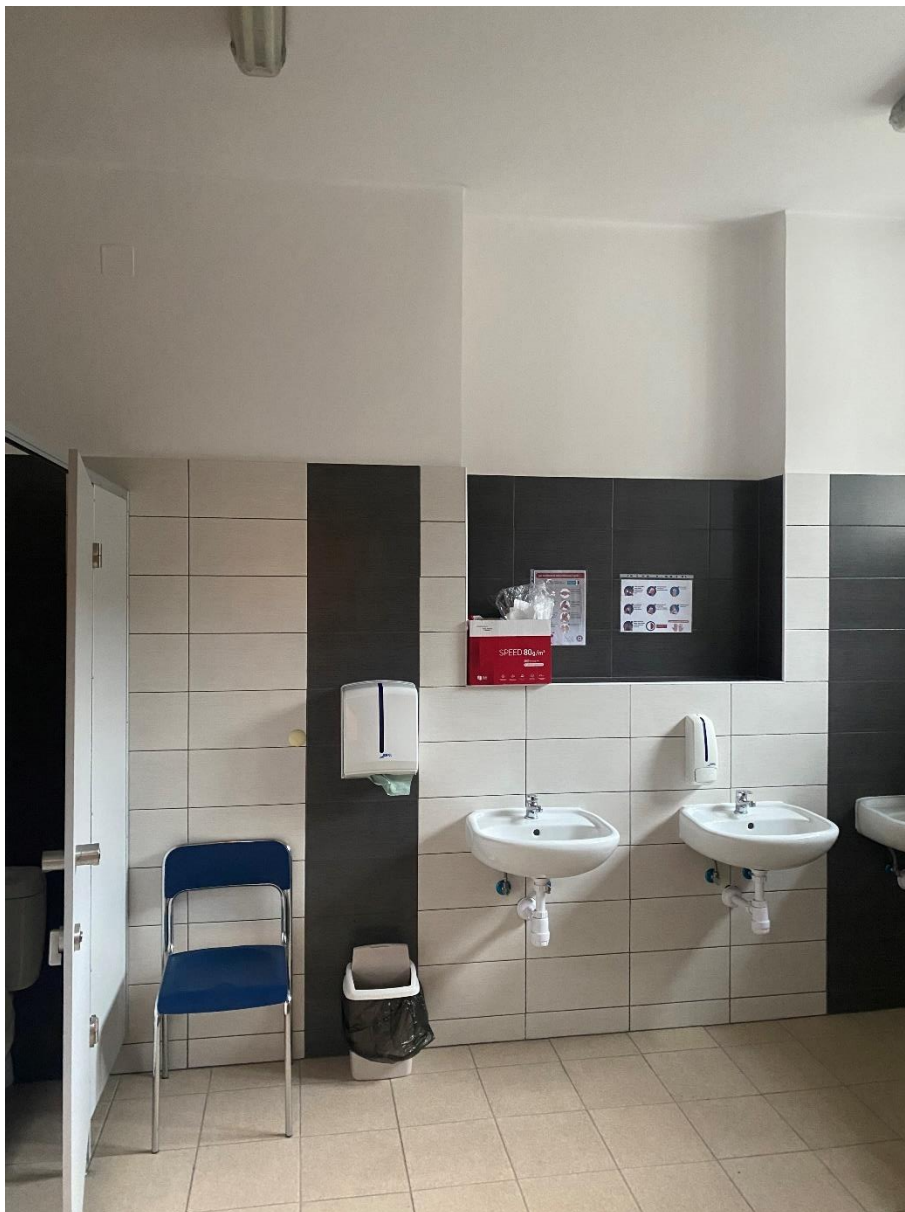
-sanitariaty przy Sali gimnastycznej

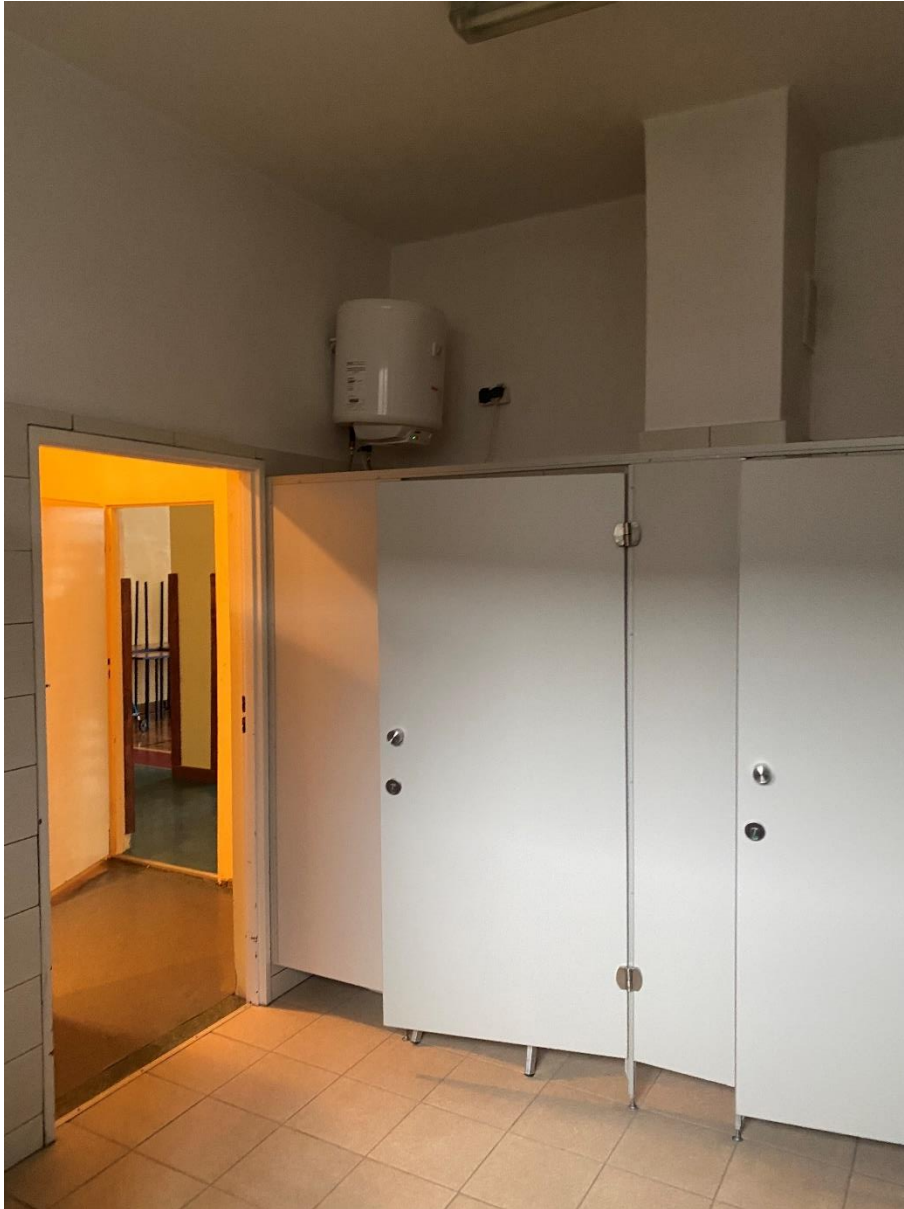
-sanitariaty przy Sali gimnastycznej

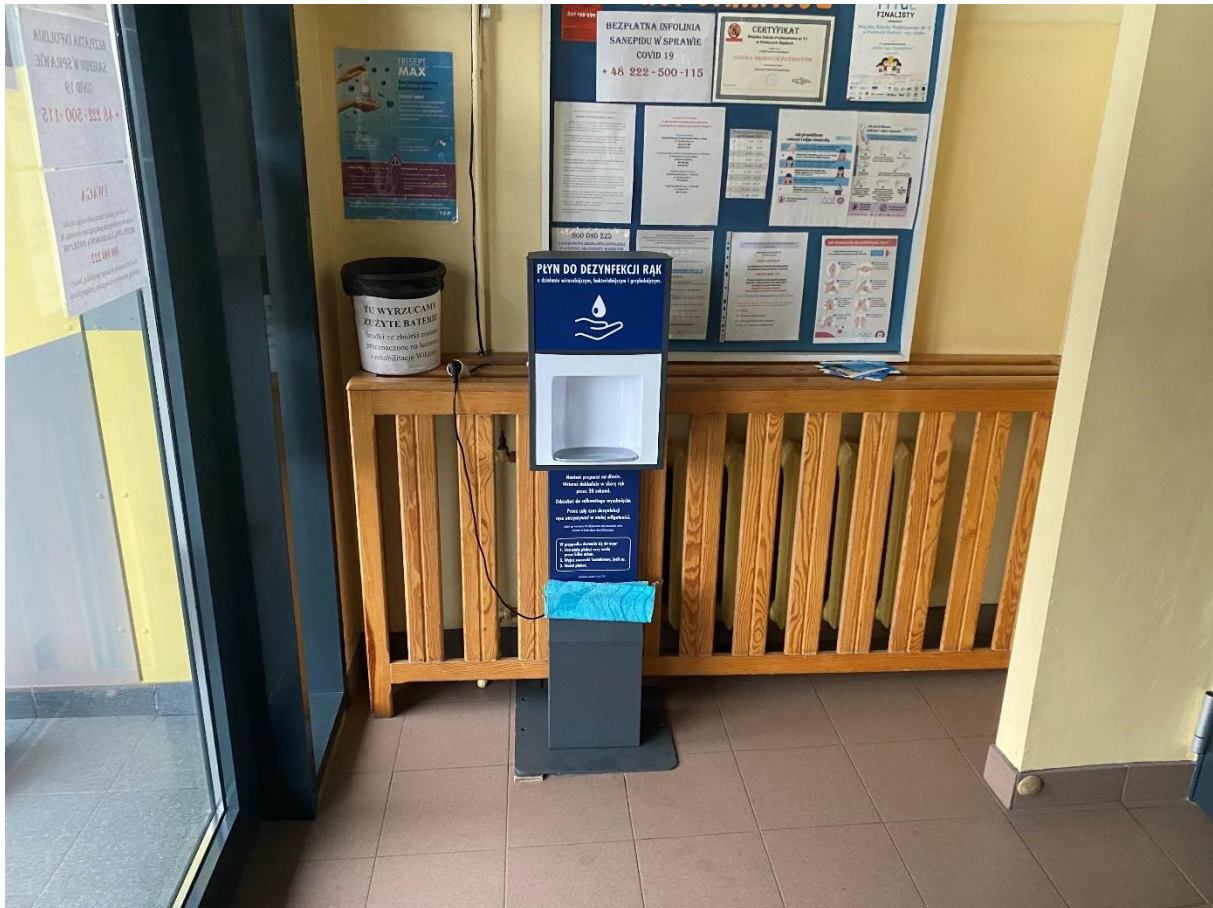
-obudowa grzejnika żeberkowego w wiatrołapie

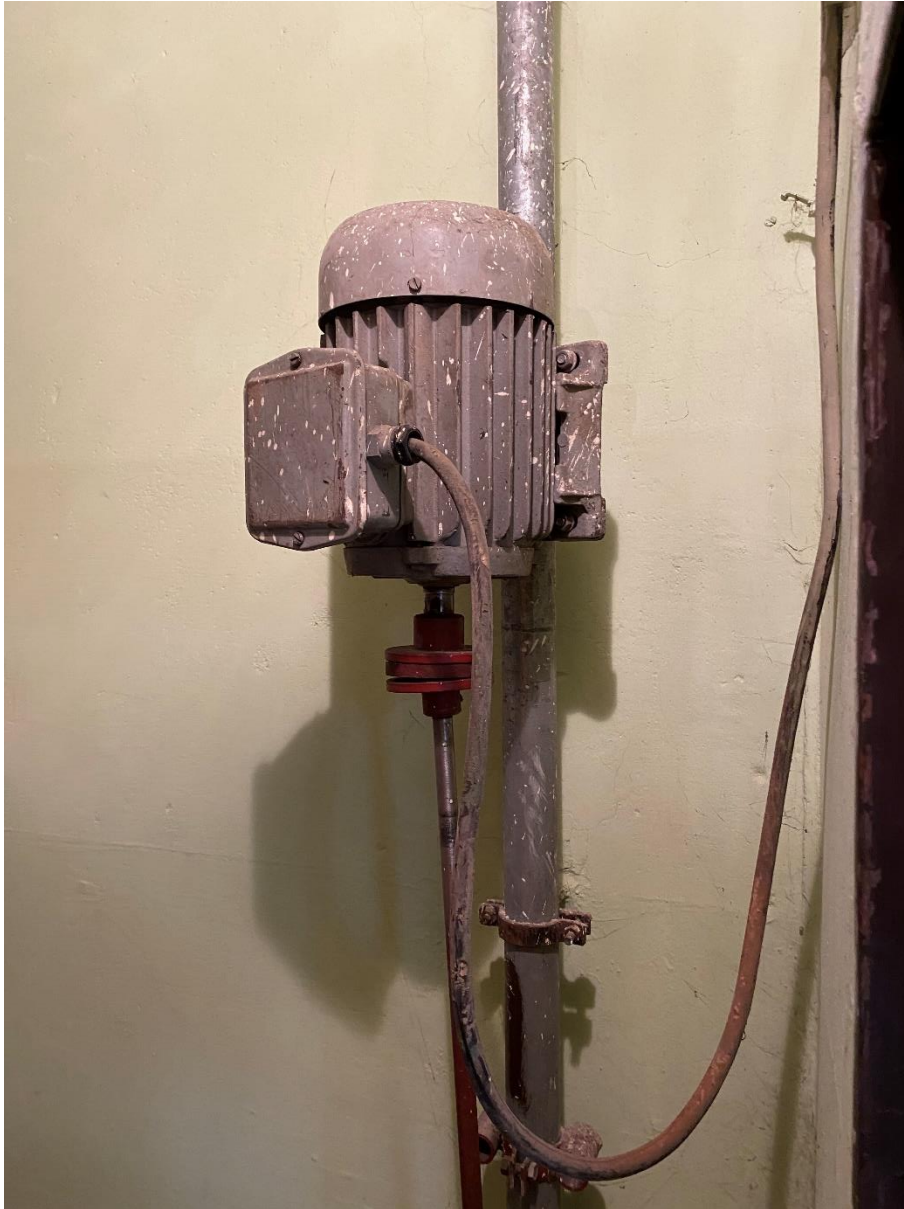
-pompa zamontowana przy rzępi w celu odprowadzenia wód podposadzkowych

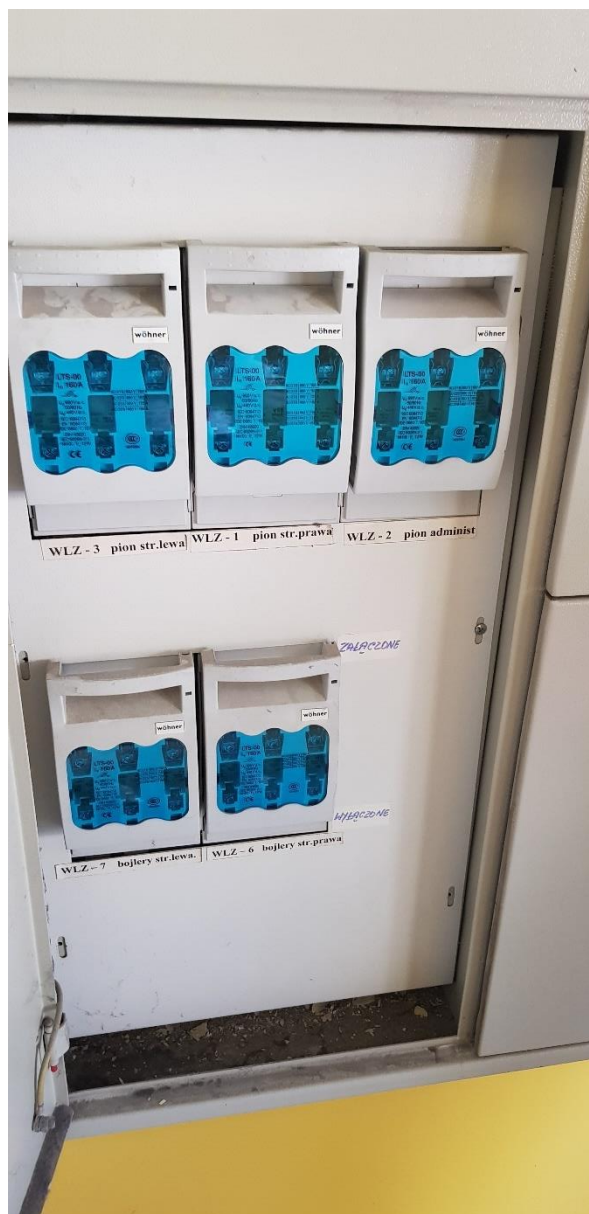
Zdj.3. Widok rozdzielnicy głównej – WLZ-ty.

WLZ-ty wyprowadzone są z rozdzielnicy głównej za pomocą rozłączników bezpiecznikowych o podstawie 160 A. Na jednym kablu jest podłączone po kilka rozdzielnic obiektowych, część instalacji jest zmodernizowana. Większość instalacji wymaga wymiany oraz przywrócenia porządku ze względu na znaczną ilość dorabianych obwodów.

W obiekcie znajdują się rozdzielnice pracujące w układzie TN-C, część w układzie TN-S. Przekroje przewodów PEN w wielu miejscach są niezgodnie z minimalnymi wymaganiami.

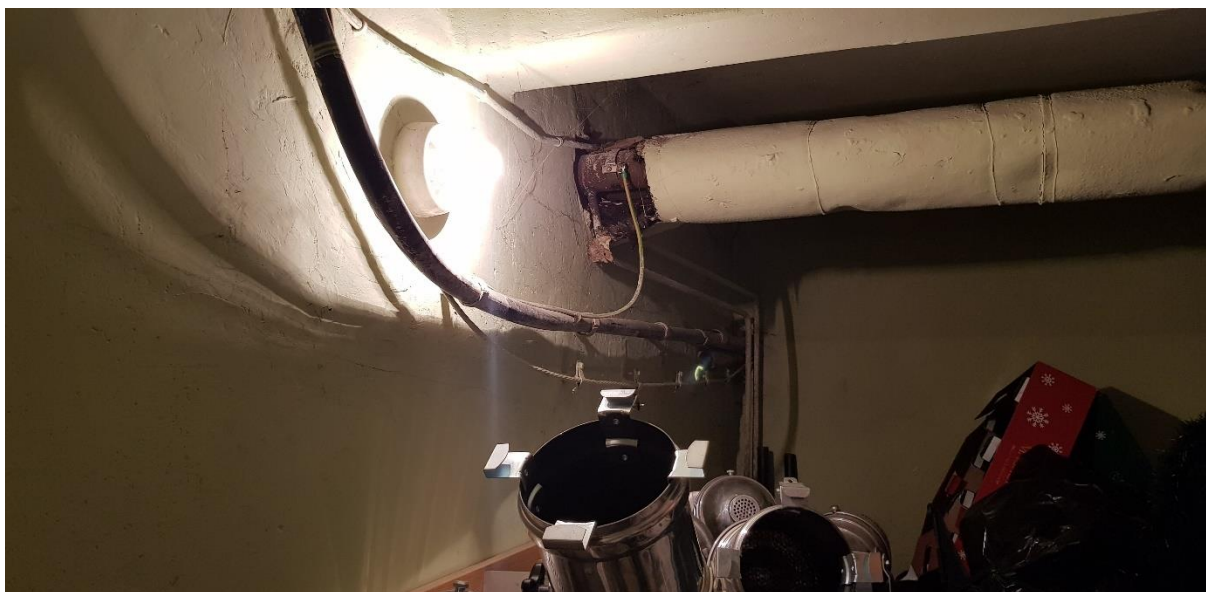
Zdj.5. Widok uziemienia.

Uziemienie instalacji stanowi przewód podłączony do stalowej rury instalacji sanitarnej.

W stanie istniejącym instalacja uziemiająca wymaga wymiany. Należy wykonać nowy uziom otokowy dla celów podłączenia instalacji odgromowej oraz uziemiającej budynku i instalacji wewnętrznych.

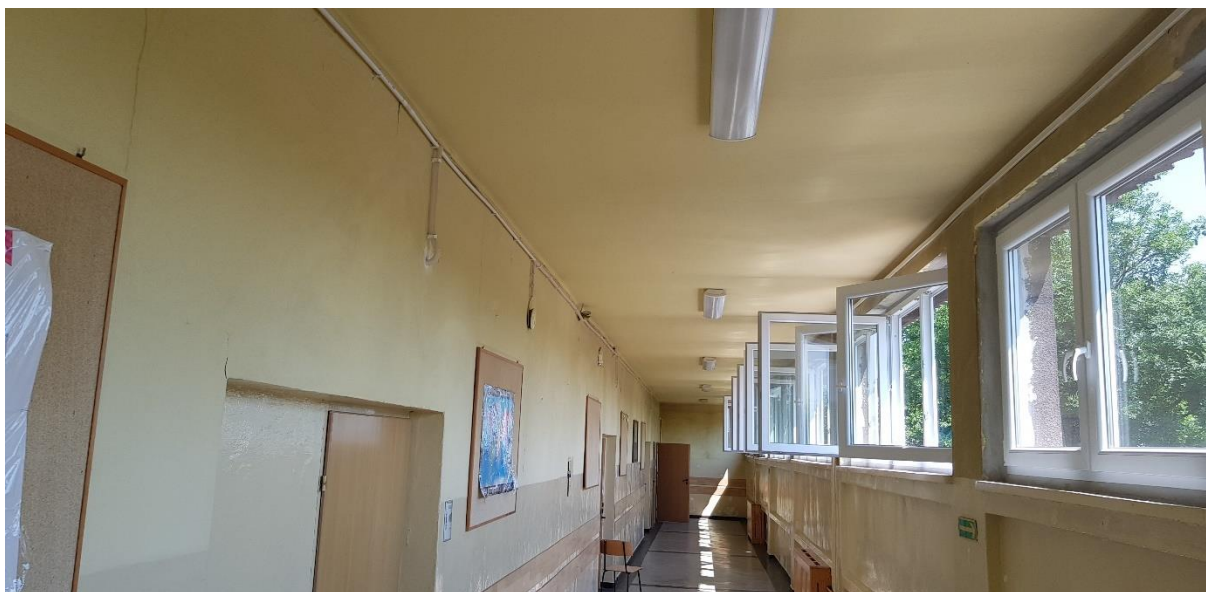
Zdj.7. Widok istn. oświetlenia podstawowego.

Stan istniejący budynku zawiera oprawy wyposażone w wyładowcze źródła światła w większości są to oprawy wyposażone w świetlówki 2x36 W starego typu. Oświetlenie sterowane jest za pomocą klasycznych łączników pojedynczych, świecznikowych i schodowych.

W całości istniejące oświetlenie budynku wymaga wymiany.

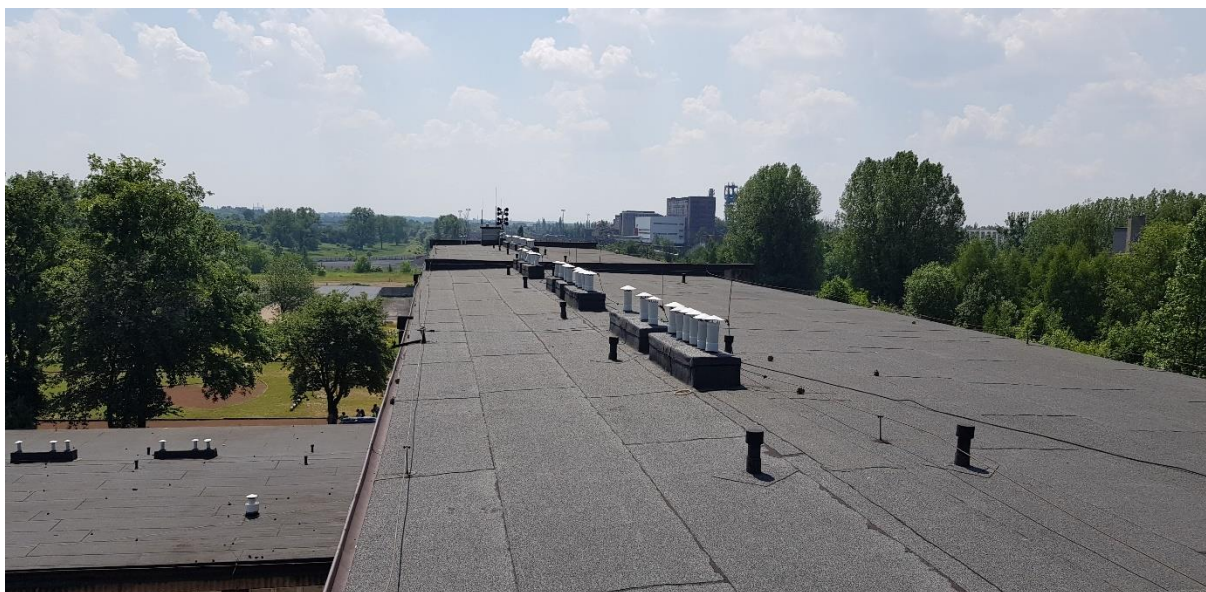
Zdj.8. Widok dachu i instalacji odgromowej.

W stanie istniejącym instalacja odgromowa jest w złym stanie technicznym. Należy wykonać nową instalację odgromową. Nie są zachowane odstępstwa izolacyjne od innych instalacji, a wypusty na kominach nie stanowią pełnej ochrony budynku.

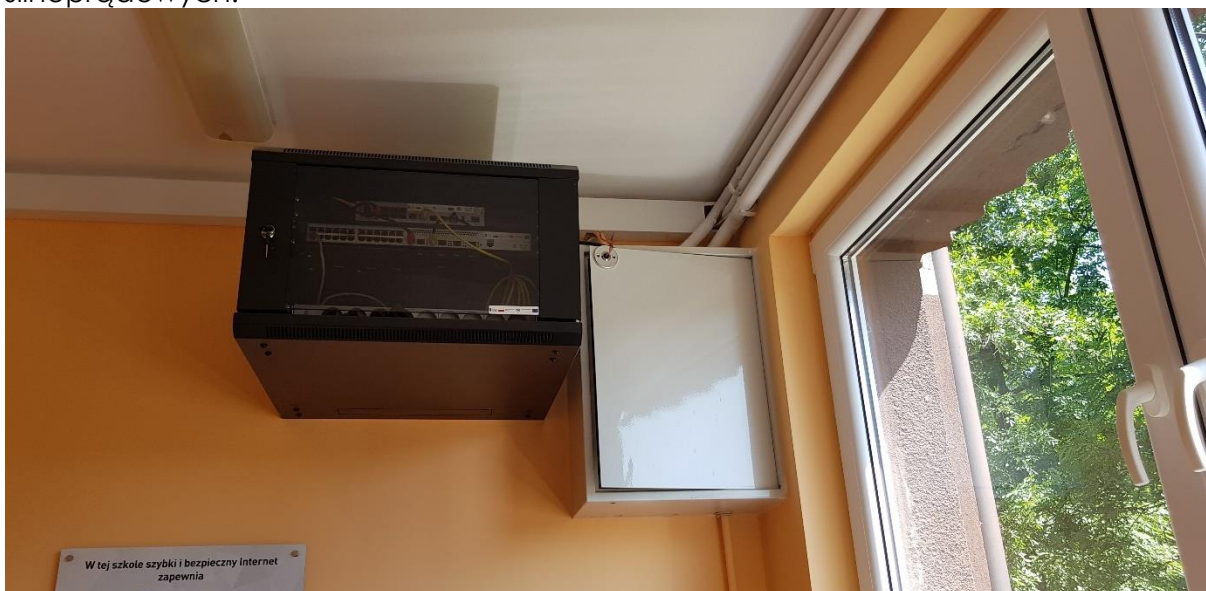
Zdj.9. Widok szafy RACK oraz szafy z światłowodem.

Do budynku jest doprowadzony światłowód, który wchodzi do szafy teletechnicznej zlokalizowanej na parterze w części dydaktycznej obiektu. Obok wejścia światłowodu do budynku znajduje się szafa RACK, skąd wyprowadzone są przewody telekomunikacyjne do poszczególnych punktów LAN oraz sal komputerowych. Instalacja LAN wymaga modernizacji, nie są zachowane odstępstwa od przewodów silnoprądowych.
