TECHNICKÁ SPRÁVA

k zámeru opravy a údržby Tihányiovského kaštieľa , Radvanská 27, Banská Bystrica.

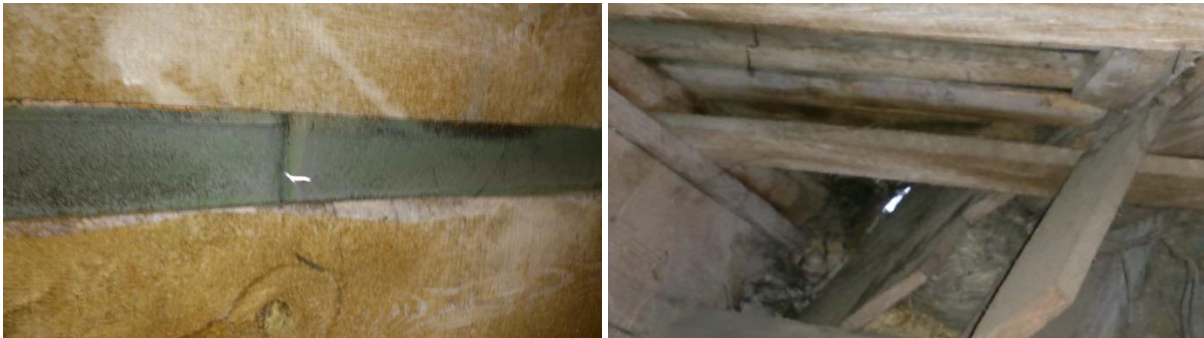
1, Strecha- je vytvorená falcovaným Cu plechom , ktorá je vcelku dobrom stave. Po preskúmaní podkrovia v čase intenzívnych dažďov sa na plechoch strechy lokalizovali niektoré drobné diery , ktoré mohli vzniknúť pri montáži oceľových snežných zábran, ktoré sú celé skorodované. Po postavení lešenia bude potrebné preskúmať celú strechu, odborne zatmeliť a natrieť snežné zábrany kvalitným náterom.

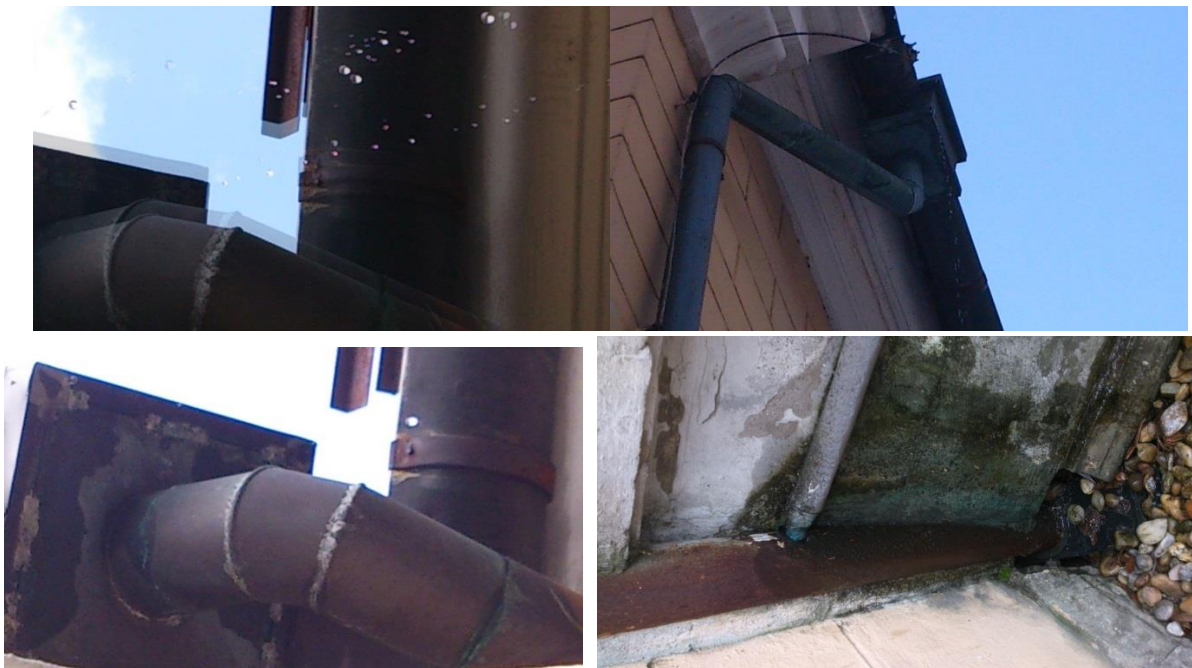
2, Dažďové Cu kotlíky a žľaby- sú deravé a zanesené od lístia . Čistiace liatinové kusy sú skorodované a sčasti upchaté. /zvážiť výmenu za PVC/. Je potrebné pretesniť kotlíky a žľaby, v prípade veľkého poškodenia vymeniť tečúce časti za nové.

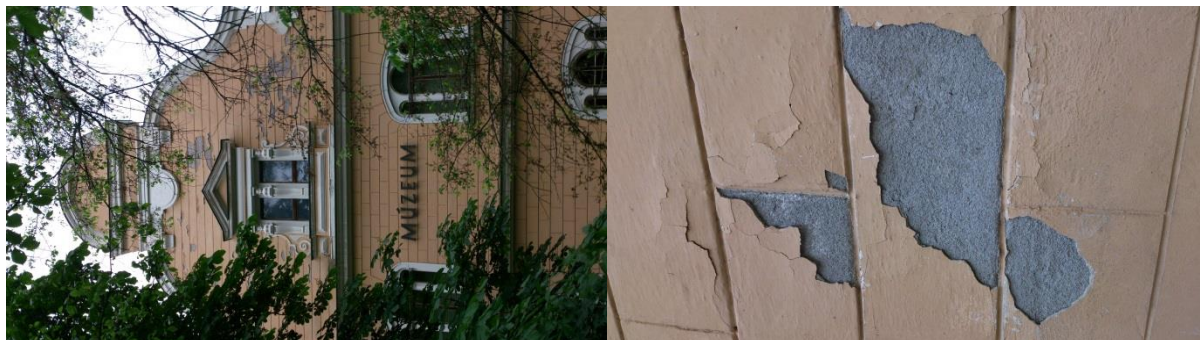
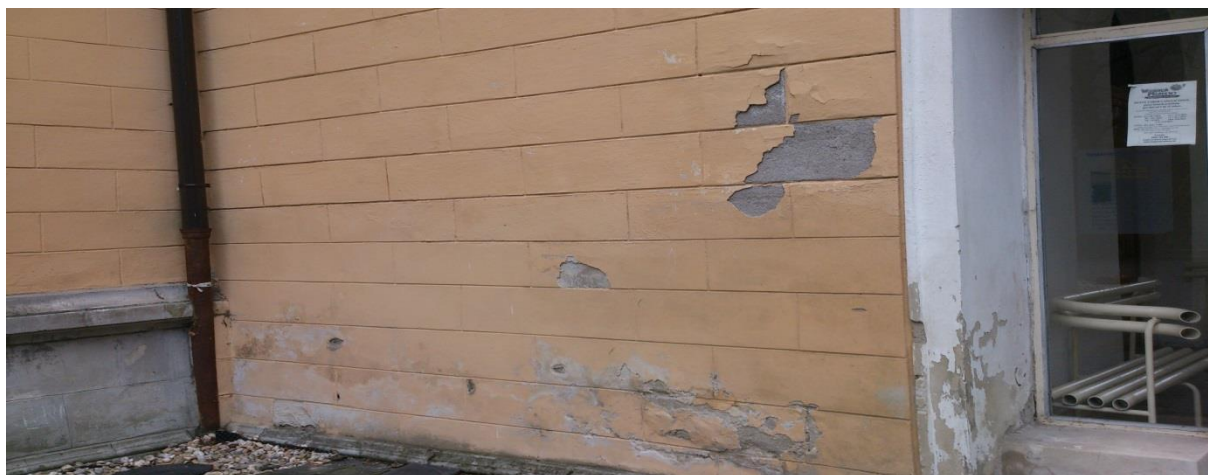
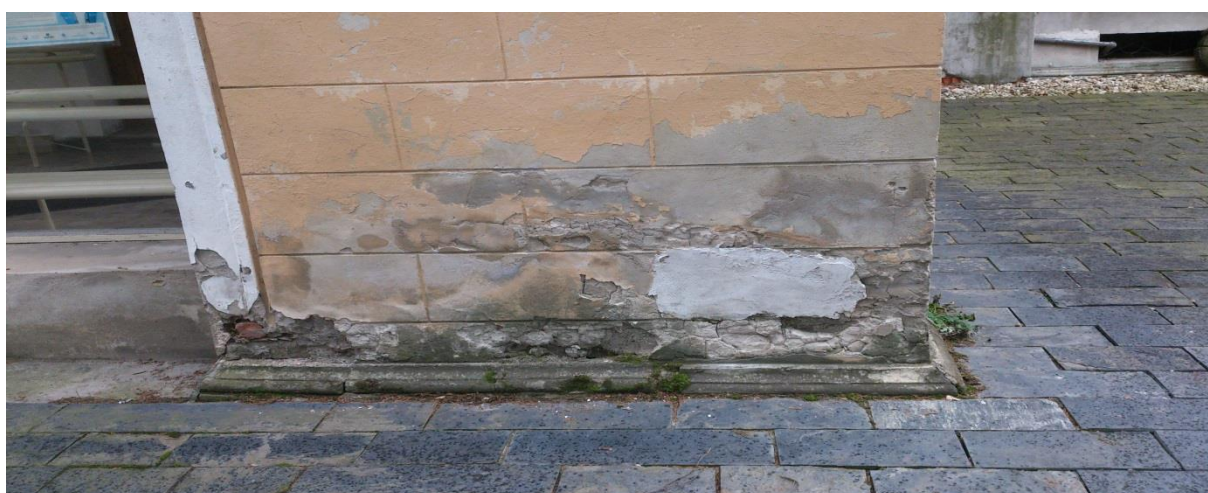
3, Fasáda-je bohato členená. Jednotlivé podlažia sú oddelené profilovanými rímsami. Celá fasáda je zdobená kvádrovaním, ktorá je vplyvom počasia a použitím lacných náterov v zlom stave. Je potrebné celoplošne odstrániť opadaný a nevhodný náter, impregnovať a doplniť kvádrovanie pri dodržaní pôvodných hrúbok a povrchovo upraviť vodeodolným náterom alebo omietkou.

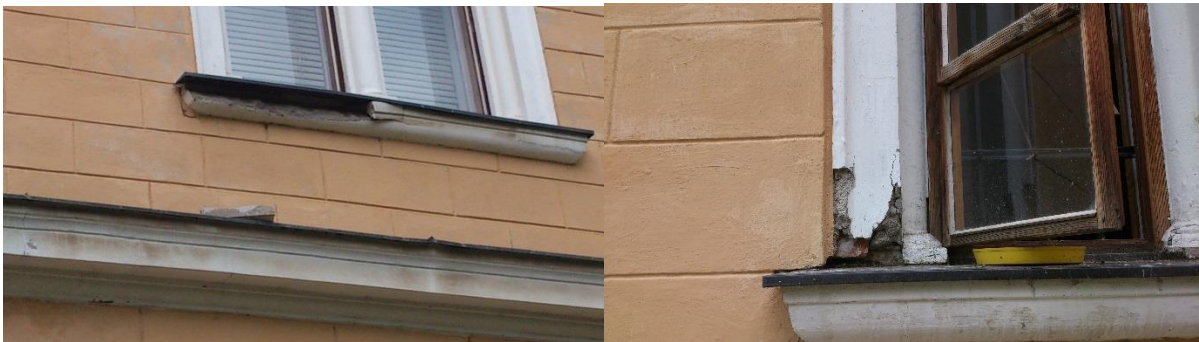
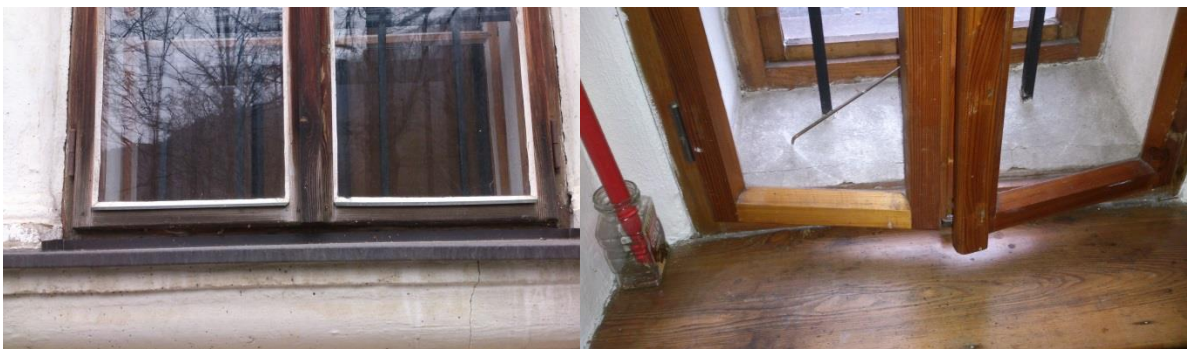
4, Okná – sú dvoj a trojdielne, členené polkruhovým stĺpikom, ukončeným hlavicom. Okná sú ukončené polkruhovou archivoltou. Dva alebo tri okenné oblúky sú navzájom spojené šambránou. Dvojité okno v podkroví na štíte východnej fasády je zdobené plastikami nesúcimi architráv a štít okna. Poškodené sú niektoré kordónové rímsy /vypadané časti/ a šambrány /chýbajúce časti/ niektorých okien. Je potrebné venovať veľkú pozornosť aj vytmeleniu stykov okien a ostení a okenného rámu s oplechovaním vonkajších parapetov. Vnútorne rámy sú v dobrej kondícii, vonkajšie rámy sú už čiastočne zasiahnuté vplyvom počasia. Je preto vhodné ich ošetriť adekvátnou lazúrou. Je vhodné ich riešiť ako celok, rám a krídla vonkajšie i vnútorné v rovnakom odtieni, alebo bezfarebne.

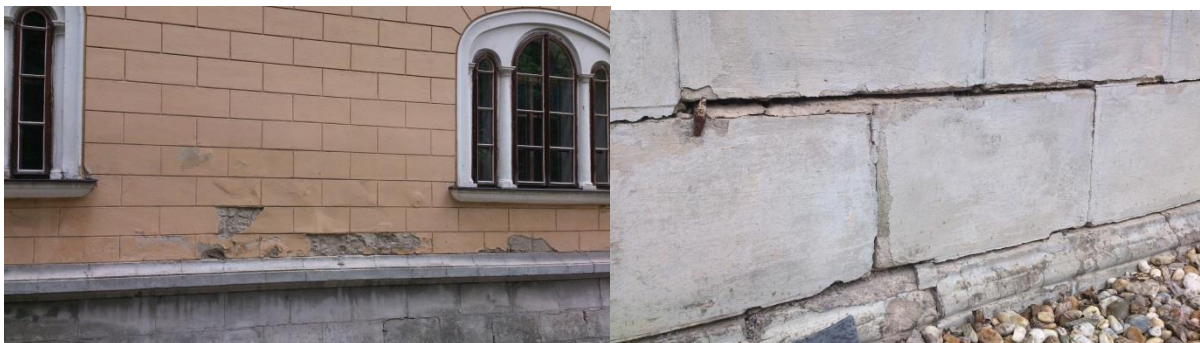
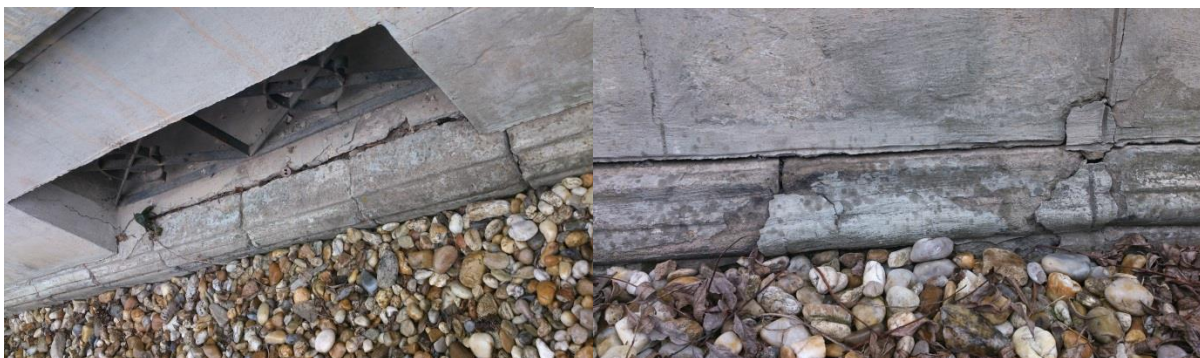
5, Solel – oddelený od fasády krátkou profilovanou rímou s umelého kameňa, povrchovo upravený. Tiež je členený v takom istom štýle ako fasáda-kvádromi a spoje boli vyšpárované. Pri oprave je potrebné sokel očistiť a dbať na detail vyšpárovania a opätovného hydrofóbneho náteru /MAPEI/. Takto je potrebné opraviť a natrieť aj minimálne prvú radu kvádkov na fasáde.

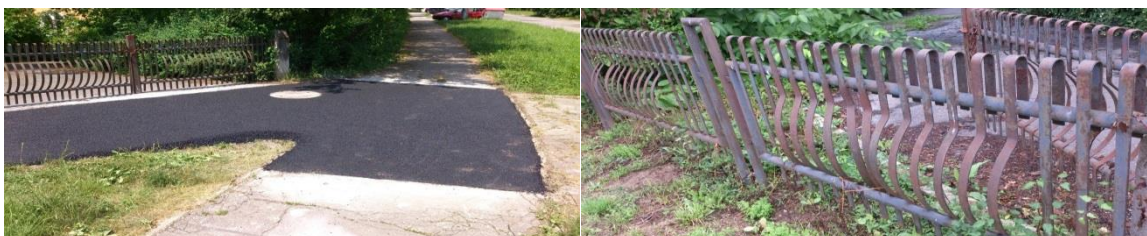
6, Oplotenie – je tvorené z plochej ocele na trubkovom podklade . Vzhľadom na značnú časť zhrdzavených častí je vhodné ho očistiť a natrieť v pôvodnom odtieni – šedá.

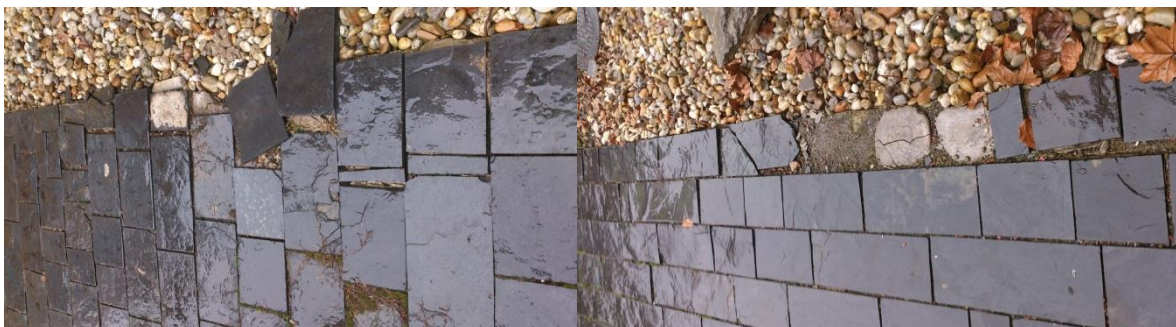
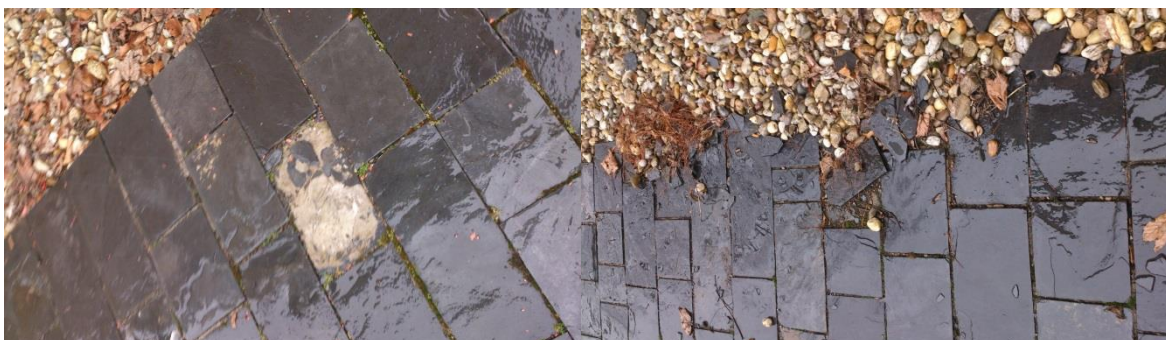
7, Spevnené plochy a chodníky- sú tvorené bridlicovou dlažbou na betónovom podklade, na mnohých častiach sú však povypadávané a podliepané od podkladu , čo môže návštevníkom spôsobiť ujmu na zdraví.
