## Experimentálna diagnostika mosta č. M5850 na Hlinkovej ulici v Košiciach

Košice, Október 2020

Na základe objednávky TP/2020/014/006 bola urobená diagnostika mosta č. M5850 na ceste II/547 ponad železniciu.

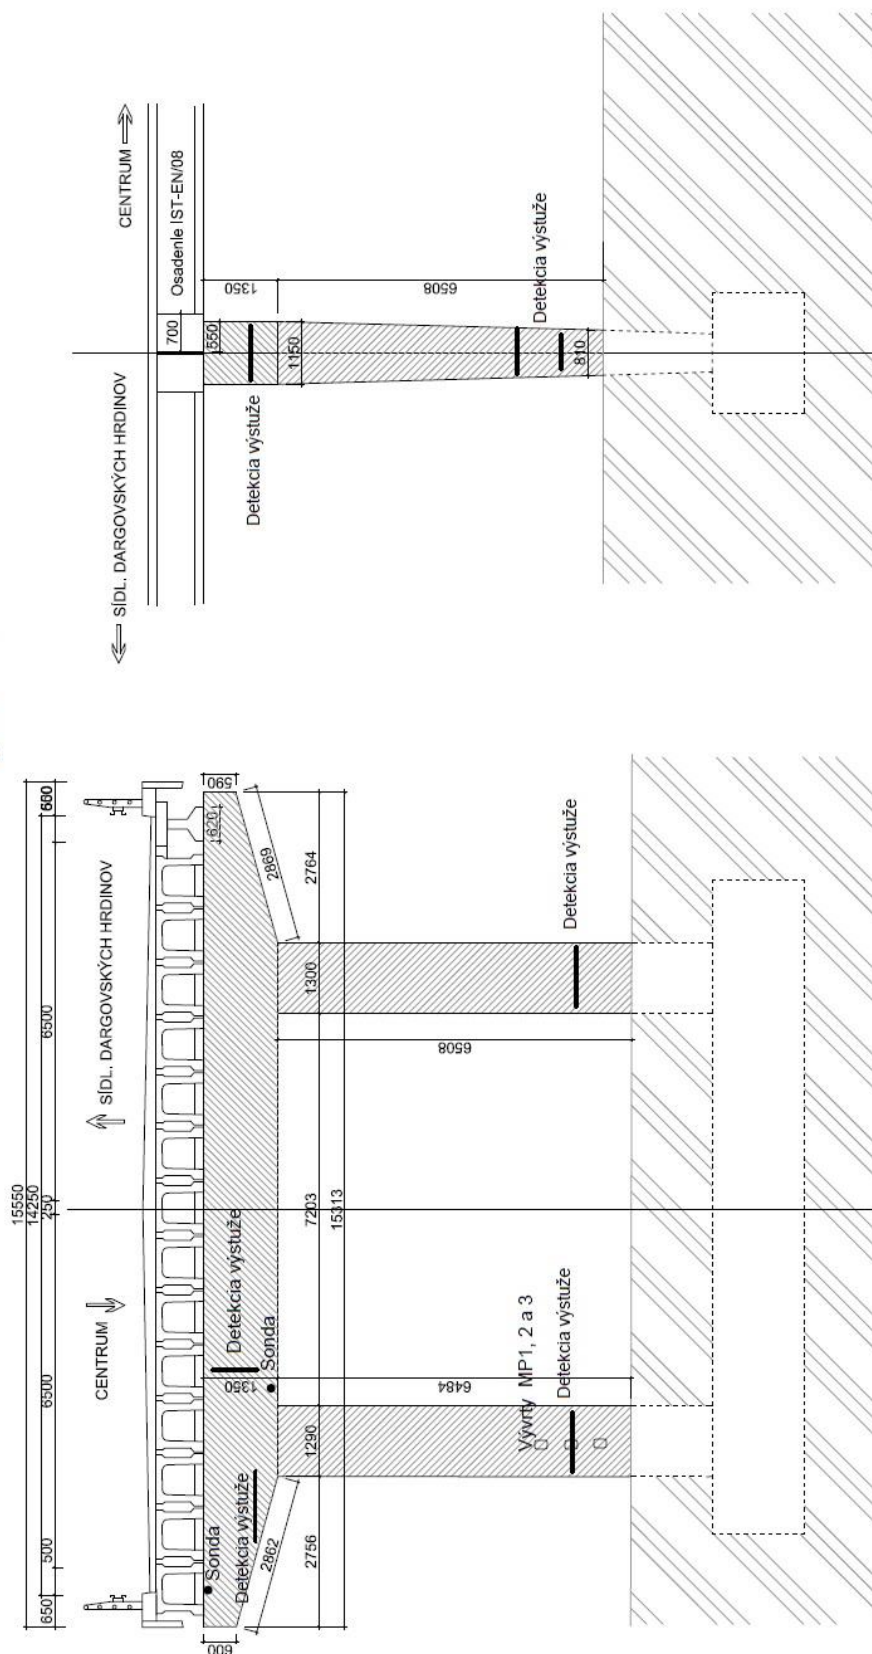
Obr. 2 Kontrolné miesta na podpere č.2

Obr. 3 Kontrolné miesta na podpere č. 3

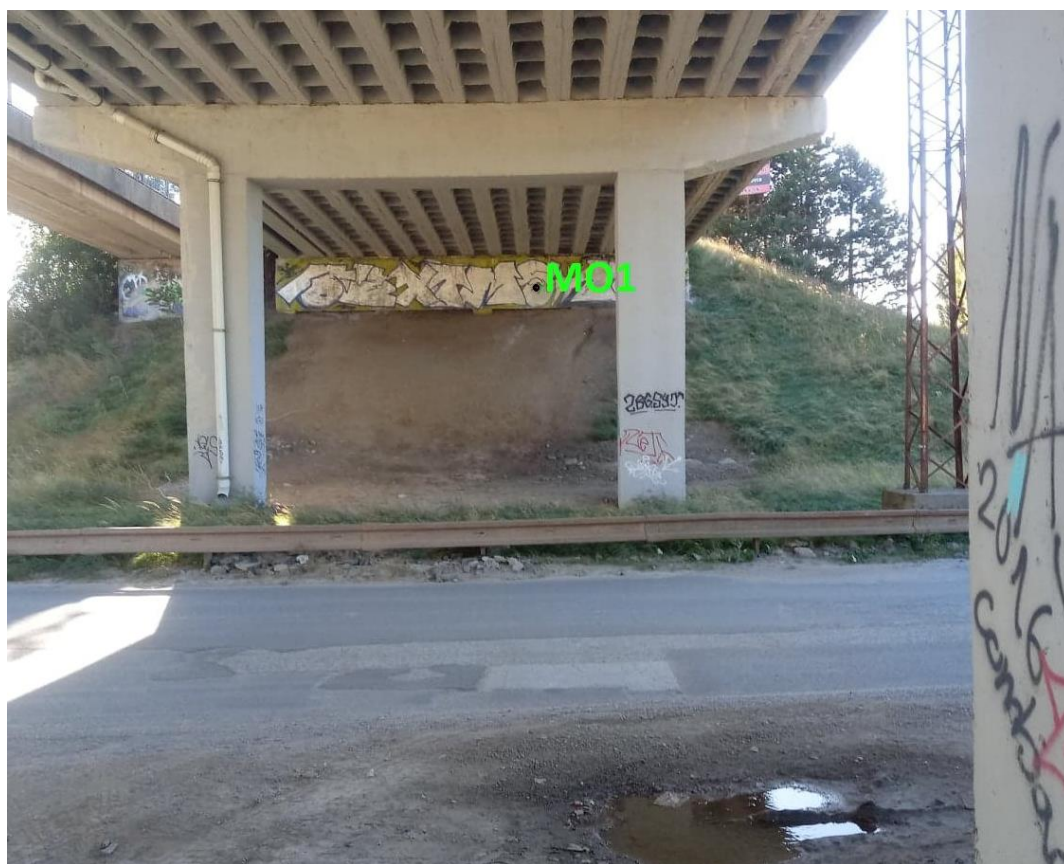
Obr. 4 Poloha vývrtu MO1

MO1 – 37,3 MPa

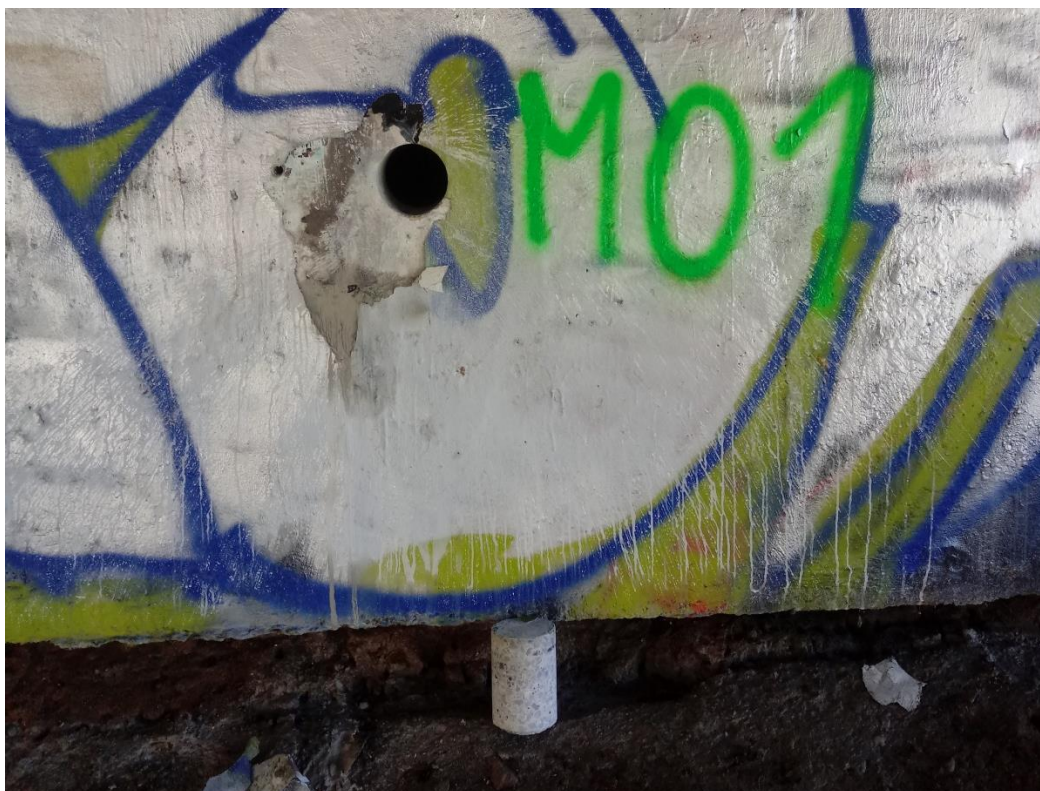
Obr. 5 Vývrt MO1

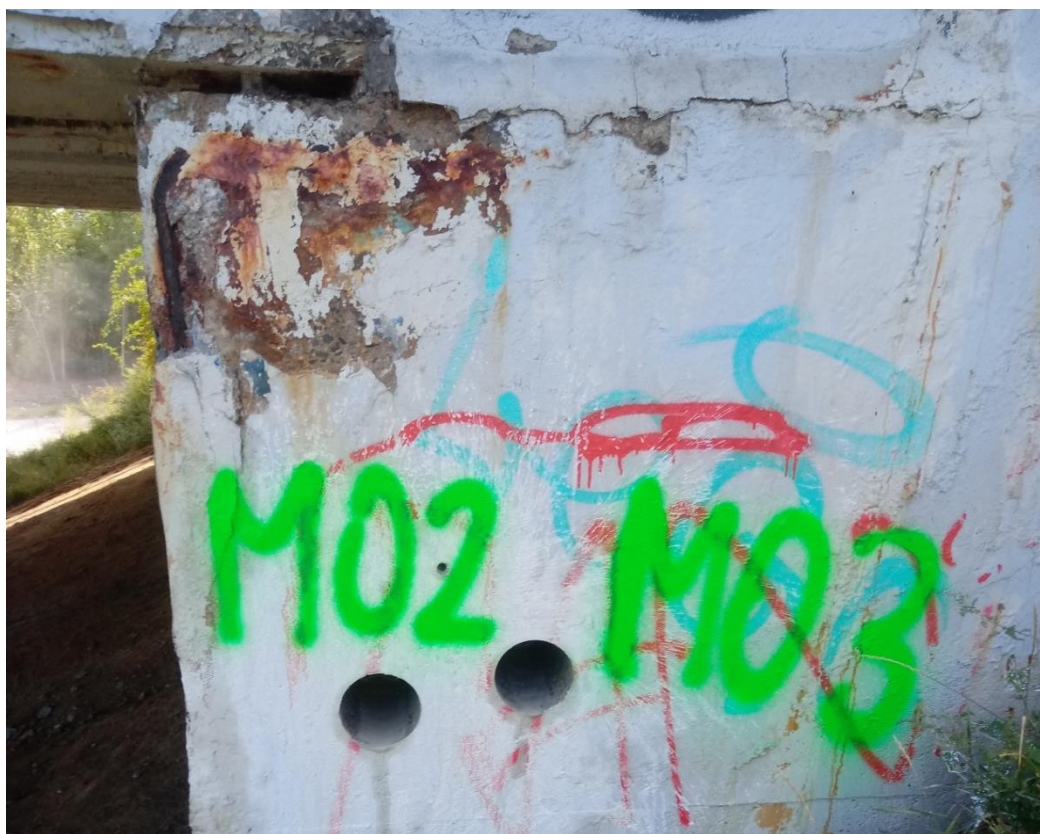
Obr. 6 Vývrty MO2 a MO3

MO2 – 34,1 MPa

MO3 – 43,3 MPa

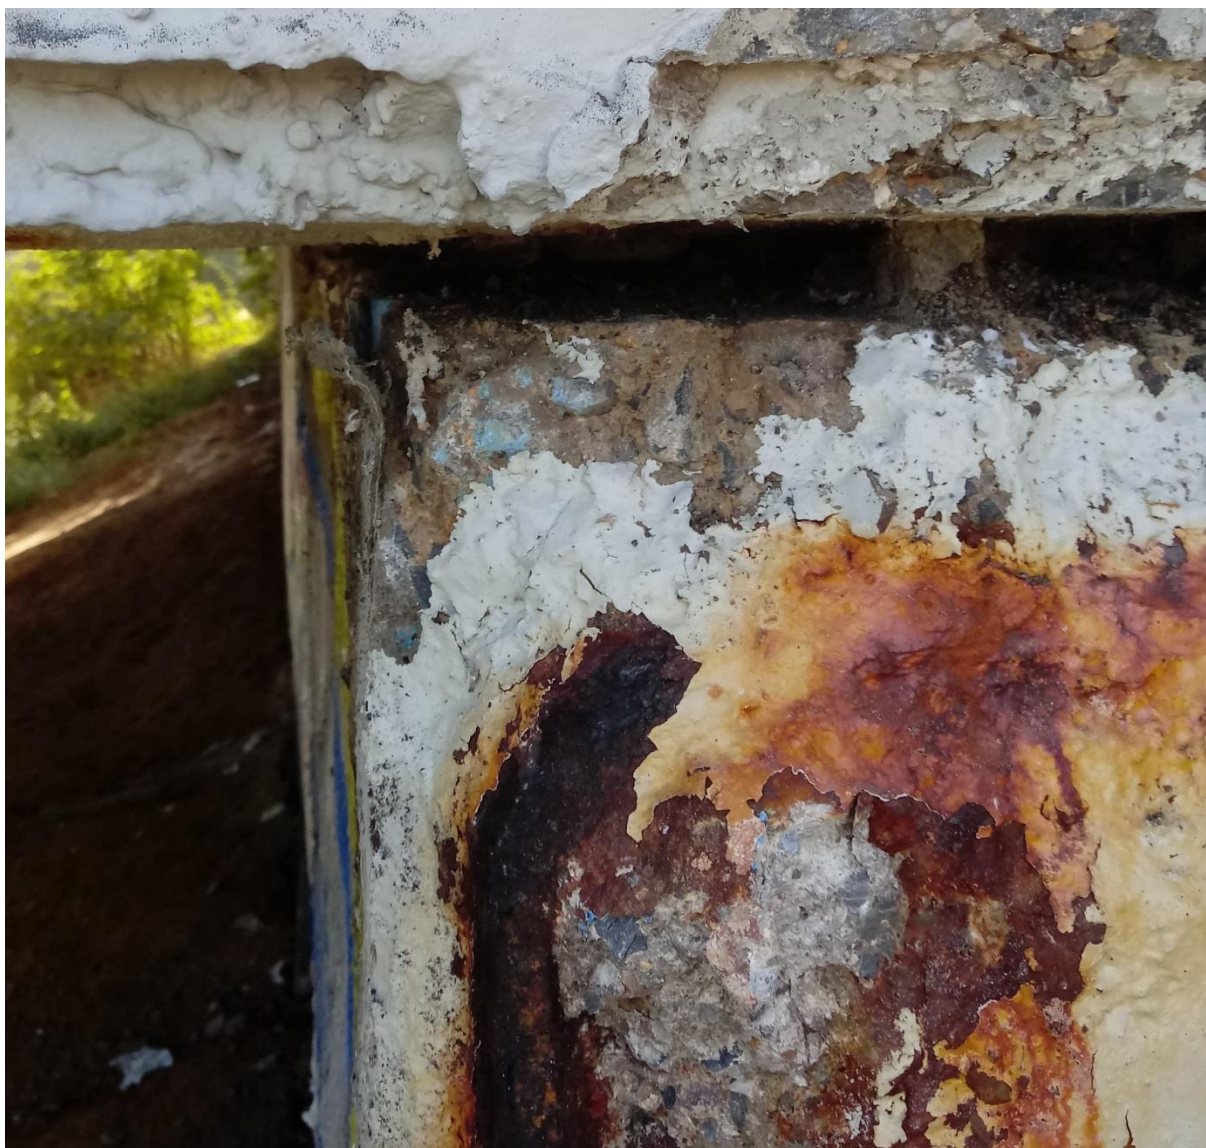
V rohu opory je obnažená skorodovaná výstuž, Obr. 7.

Obr. 7 Obnažená skorodovaná výstuž na opore

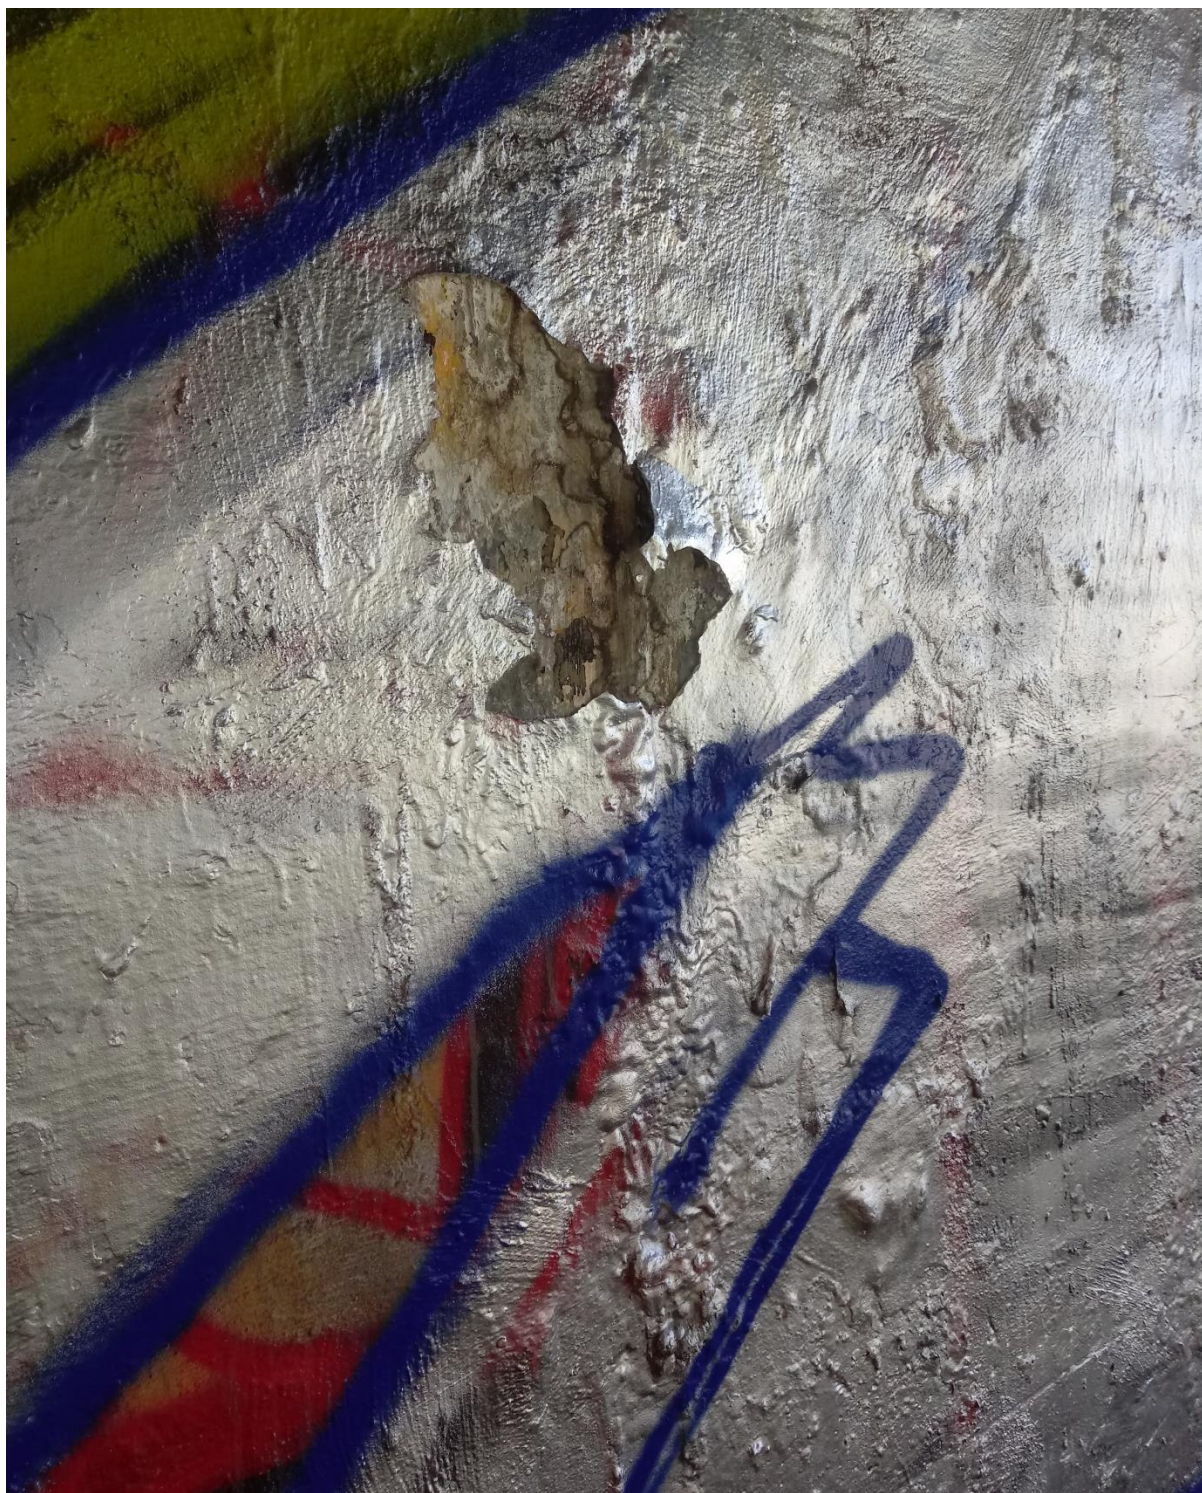
Opora je natretá náterom, pod ktorým sa zadržiava vlhkosť a miestami sa vytvárajú miesta s vydutím náteru, Obr. 8. Náter neumožňuje identifikovať trhliny.

Obr. 8 Olúpaný a vydutý náter opory

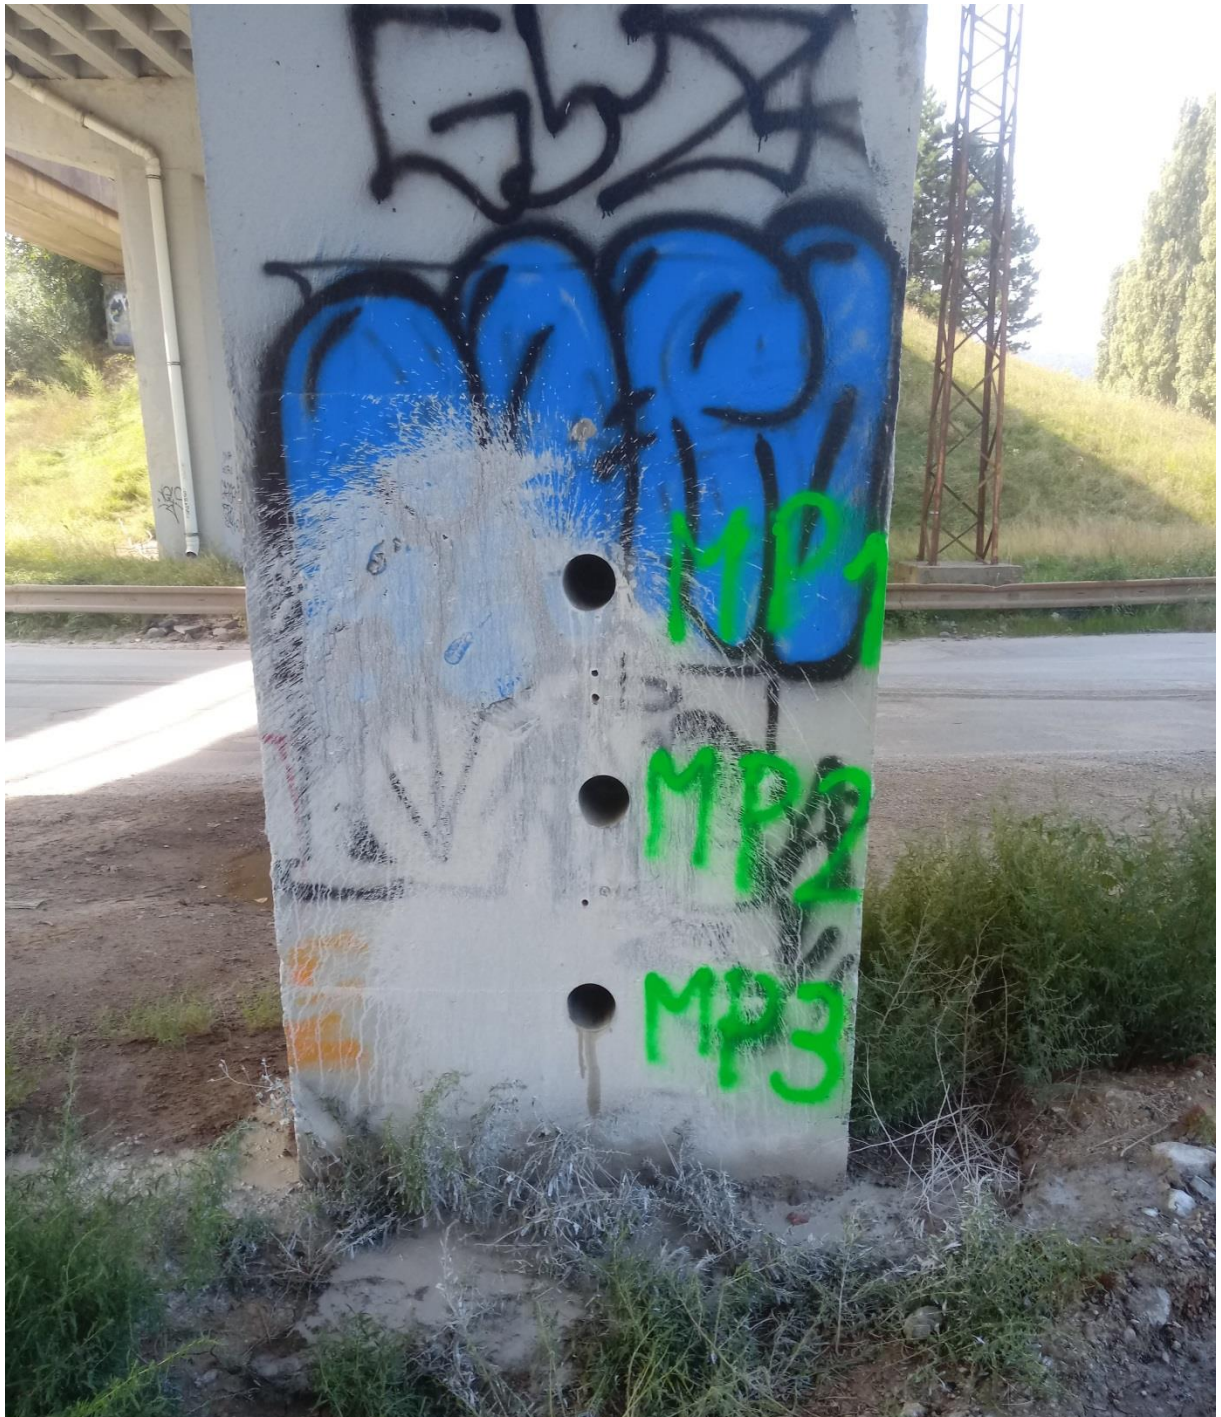
Obr. 9 Poloha vývrtov MP1, MP2, MP3

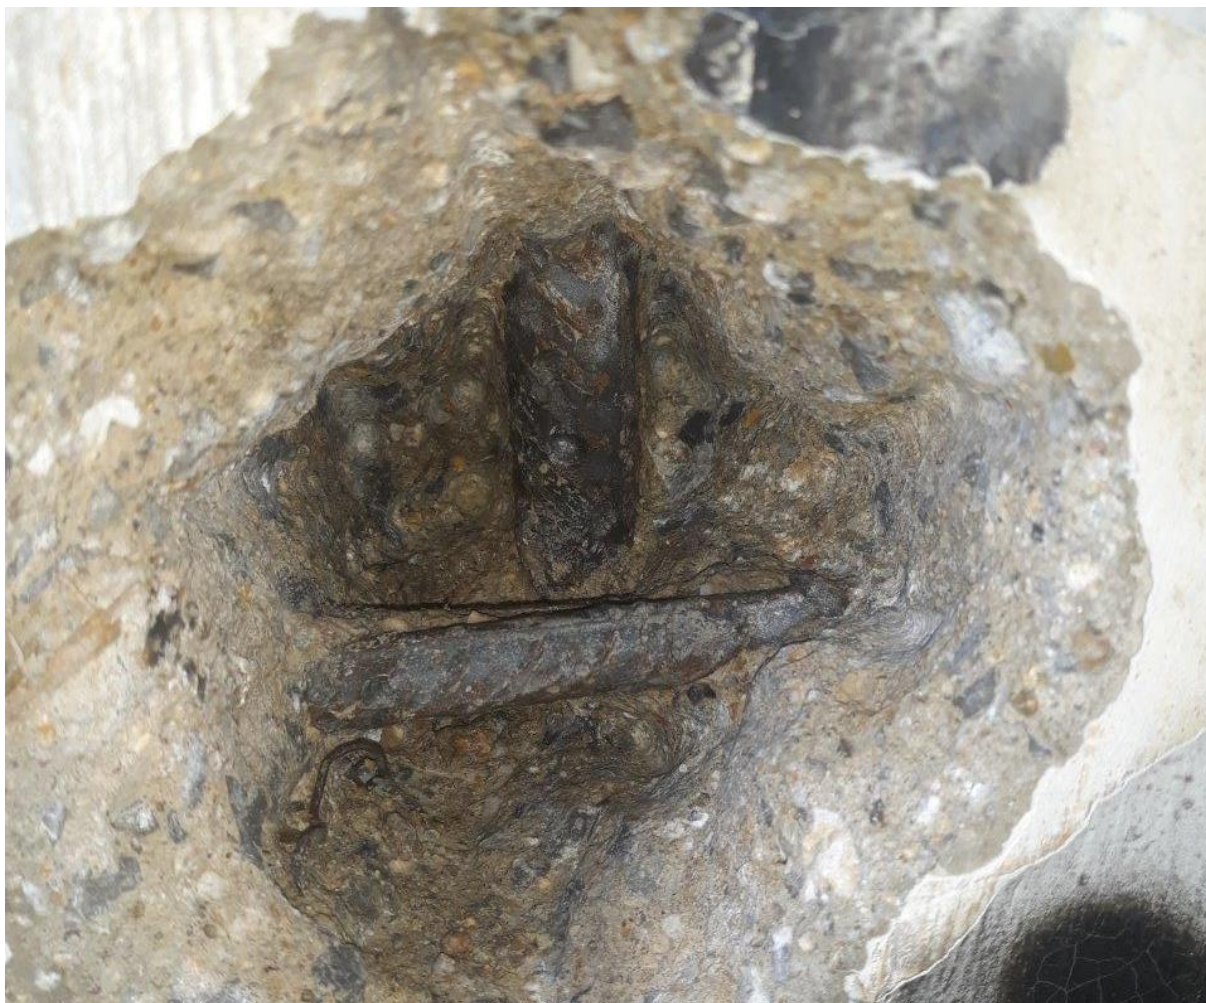
Stĺpy sú obdĺžnikového prierezu, kde menší rozmer obdĺžnika je premenlivý a s výškou stĺpa narastá. Na stĺpoch podpier bolo detekciou zistené, že počet zvislých prútov na dlhšej strane prierezu nie je rovnaký. V stĺpoch 2. podpory bolo detekovaných 8 zvislých výstuží. V stĺpoch 3. Podpory (pri žel. trati) bolo detekovaných 7 výstužných prútov. V stĺpoch sa nachádza zvislá a vodorovná výstuž. Sondou bolo zistené, že zvislá výstuž je rebrovaná  $\Phi 20$  a vodorovná je rebrovaná  $\Phi 12$  vid' Obr. 10. Zvislá výstuž je rozmiestnená vo vzdialenostiach 175 až 250 mm. Vodorovná výstuž je rozmiestnená vo vzdialenostiach 130 až 200 mm. Výstuž v stĺpoch nebola skorodovaná.

Obr. 10 Vodorovná a zvislá výstuž stĺpa podpery

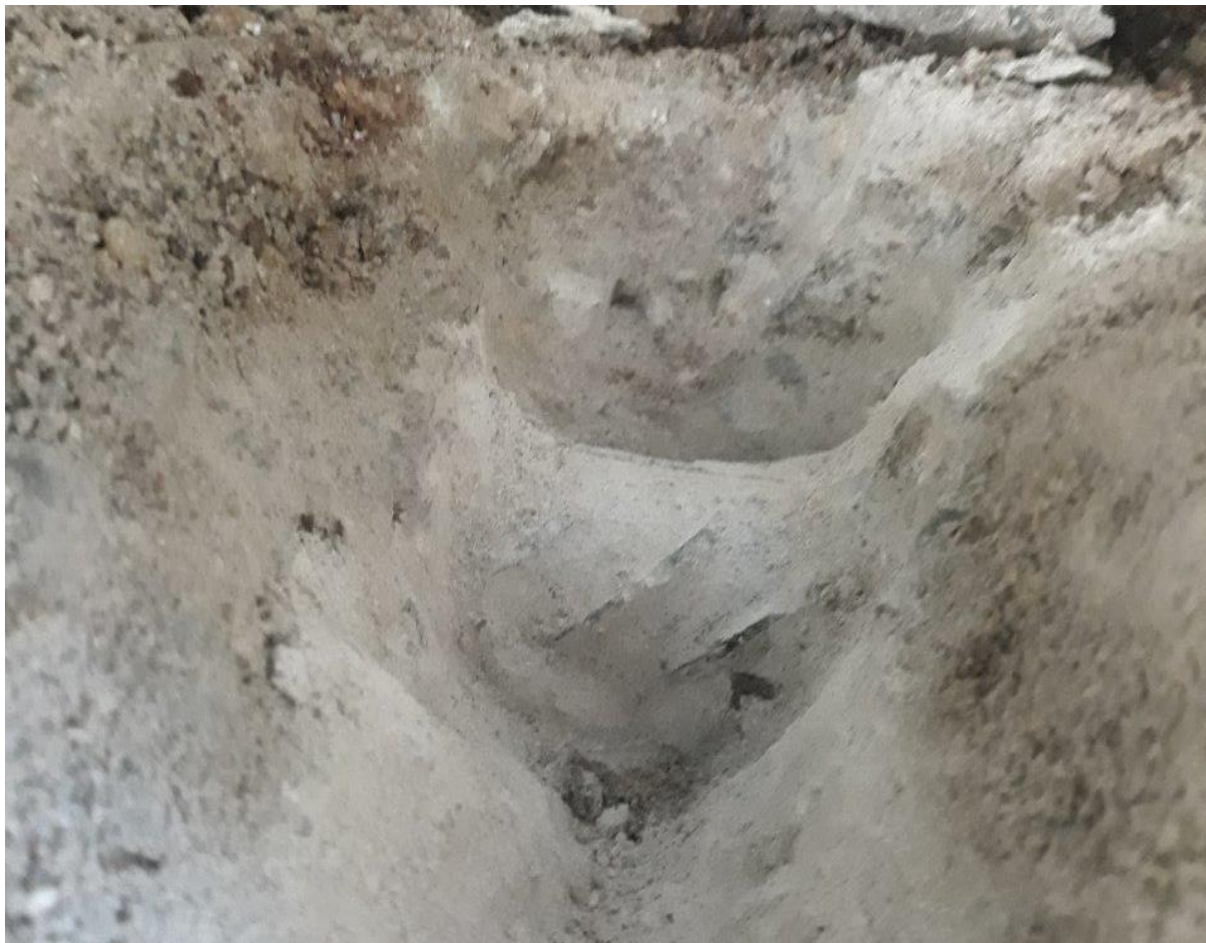
Na úložných prahoch sa detekciou zistil počet a poloha výstužných prútov. Hrúbka hlavných prútov sa overila sondou ako pri dolnom tak aj pri hornom okraji úložného prahu. Detekciou sa na obidvoch úložných prahoch zistilo 7 hlavných výstužných prútov. Sondou sa zistilo, že hlavná výstuž je z rebrovanej ocele  $\Phi$  32. Výstuž bola skorodovaná iba na podpere č.2 pri krajnom spodnom okraji konzoly úložného prahu, Obr. 12.

Obr. 11 Detail hlavnej výstuže úložného prahu, výstuž  $\Phi$  32

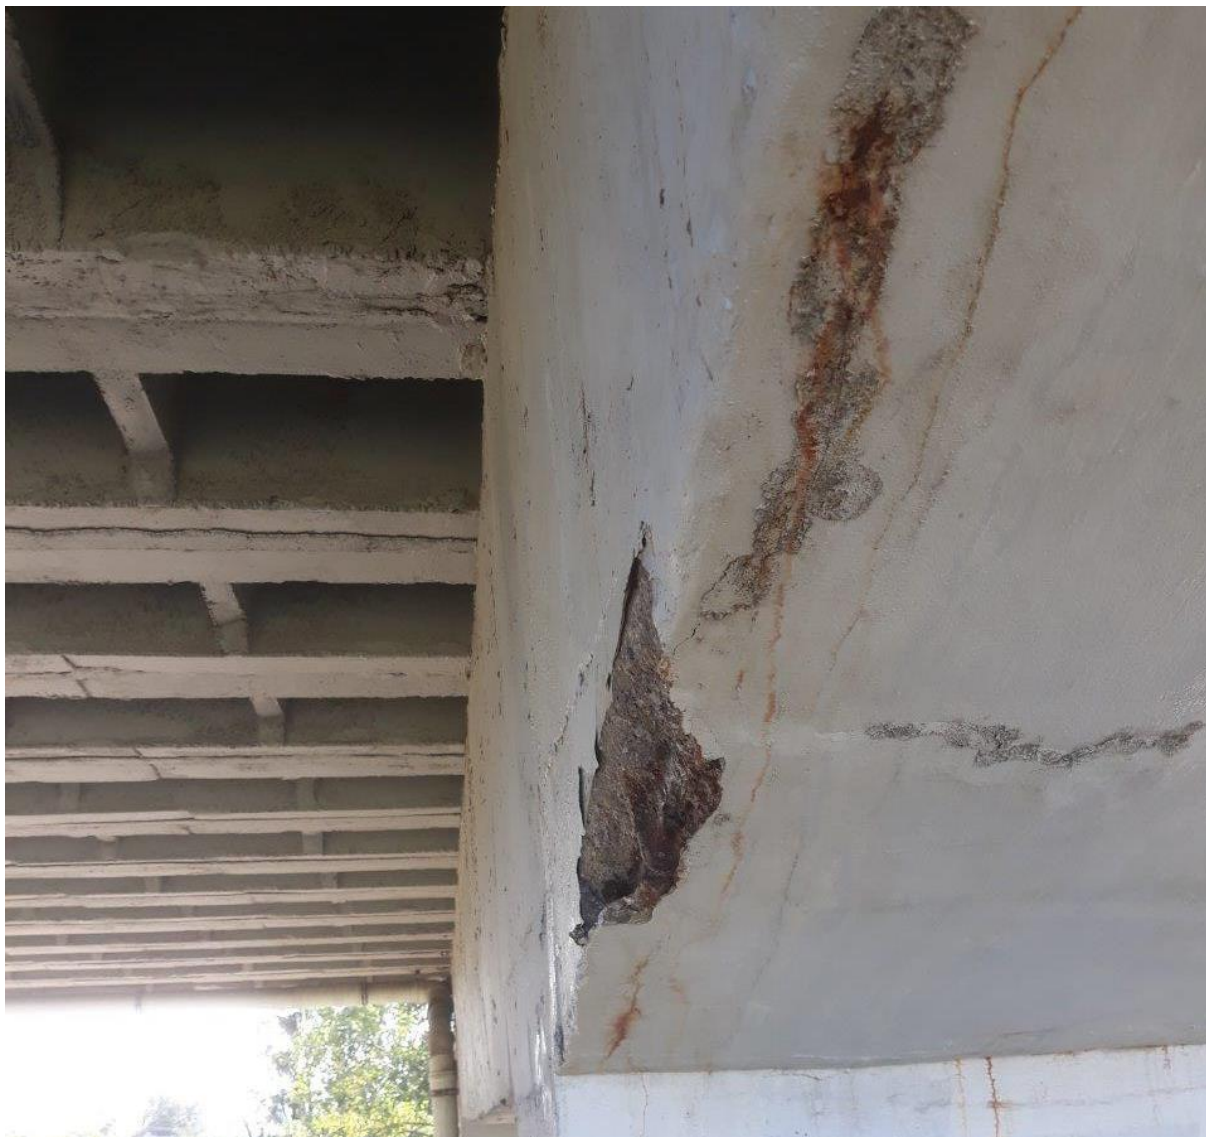
Obr. 12 Skorodovaná výstuž na konzole úložného prahu podpory č.2

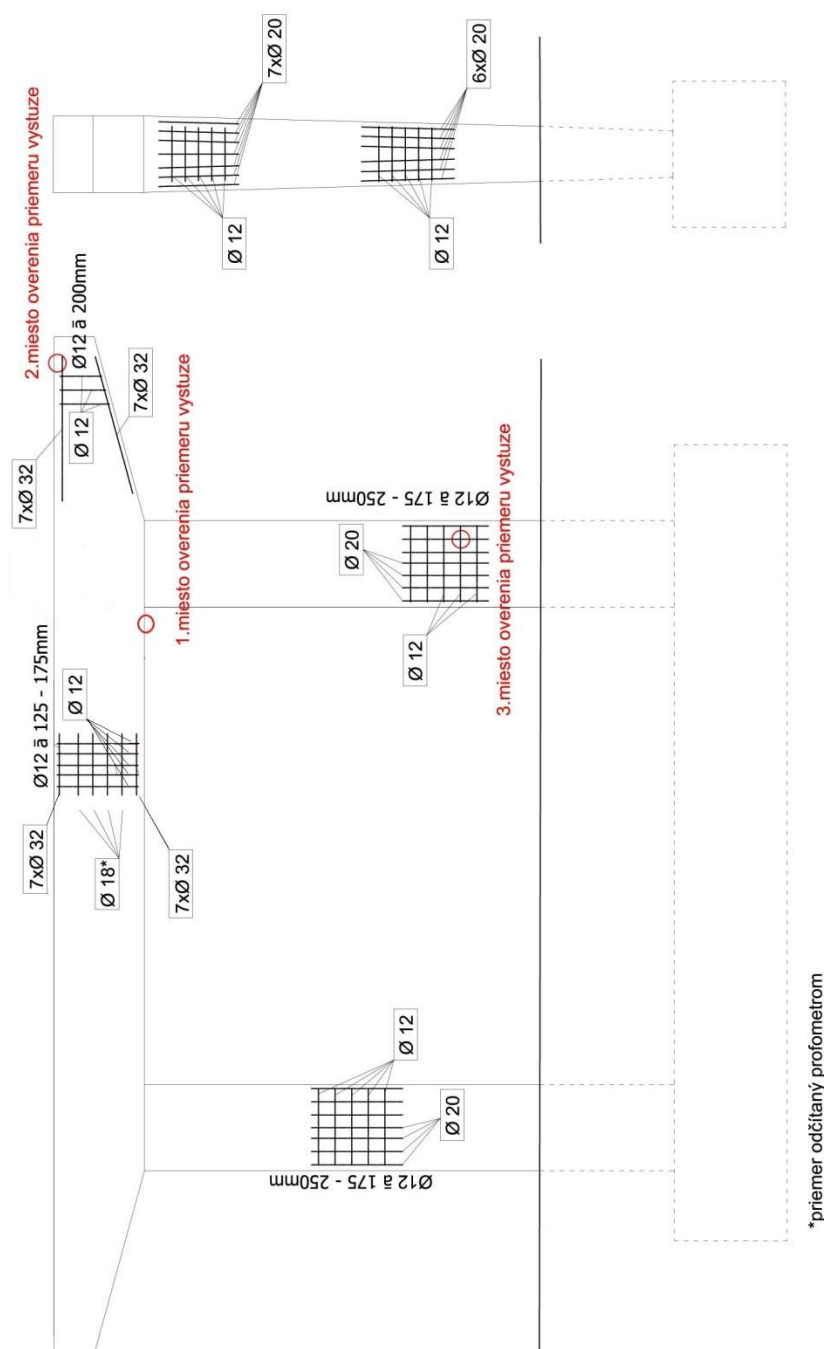
Počet, polohu a typ výstuže stĺpov podpier popisuje Obr. 13. Krytie zvislých aj vodorovných výstužných prútov je minimálne 55 mm.

Obr. 13 Počet, poloha a priemery výstuže podpier 2 a 3
