PROTOKOL č. 2020/11/06

Most č. M5850 na ceste II/547

ODBORNÁ SPRÁVA KU SPRACOVANIU VZORIEK A HODNOTENIU POSTUPU DEGRADÁCIE

Príloha č.2. k Protokolu č. 2020/11/06: Fotodokumentácia odberov ku posúdeniu

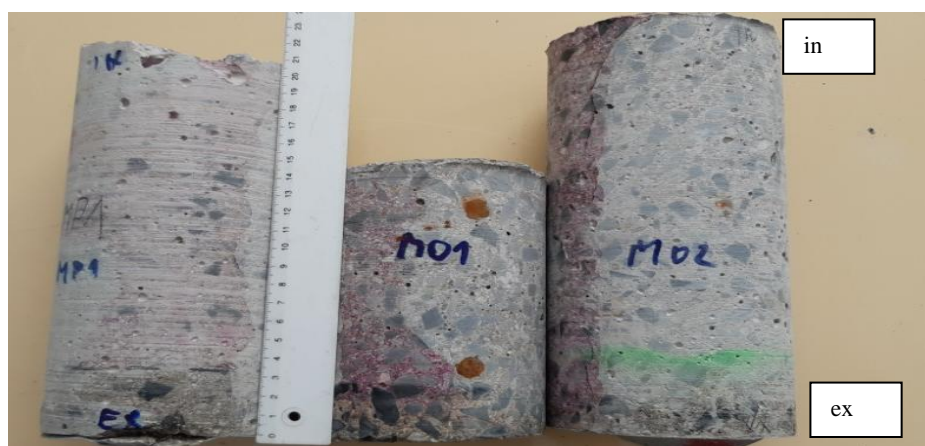
Výsledky pH hodnôt získané meraním výluhov betónových vzoriek sú v TAB. 3. U všetkých odrezkov MO 1, MO 2 resp. MP 1 sa v povrchových vrstvách (**označenie ex**) sa stanovili nižšie hodnoty pH, podľa literatúry[1],[2] sa potvrdila 2. etapa karbonatizácie.

obr.1 Odbery MP 1, MO 1 MO 2 , Most Hlinková, testovanie karbonatizácie – vonkajší povrch

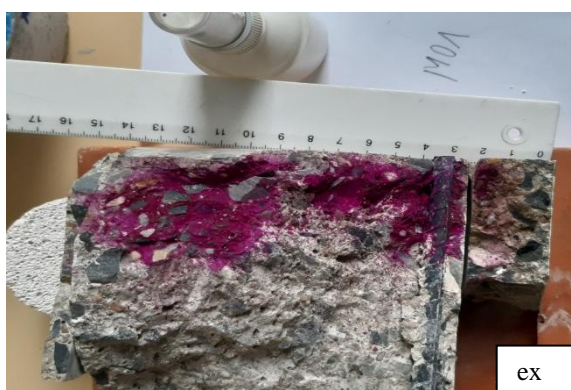
Obr. 2. Testovanie karbonatizácie - vnútrojšok vývrtu MO1

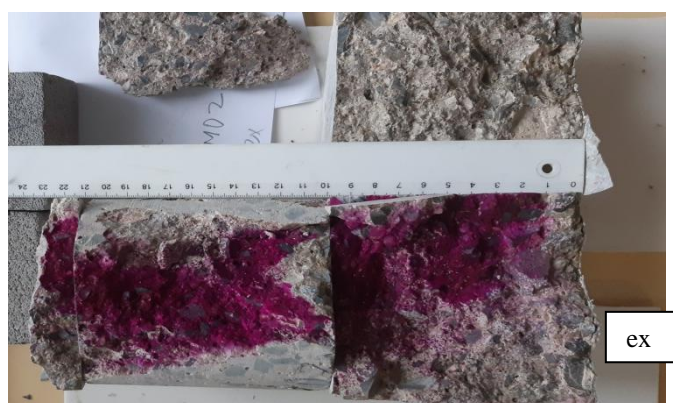
Obr. 3. Testovanie karbonatizácie - vnútorná časť vývrtu MO2

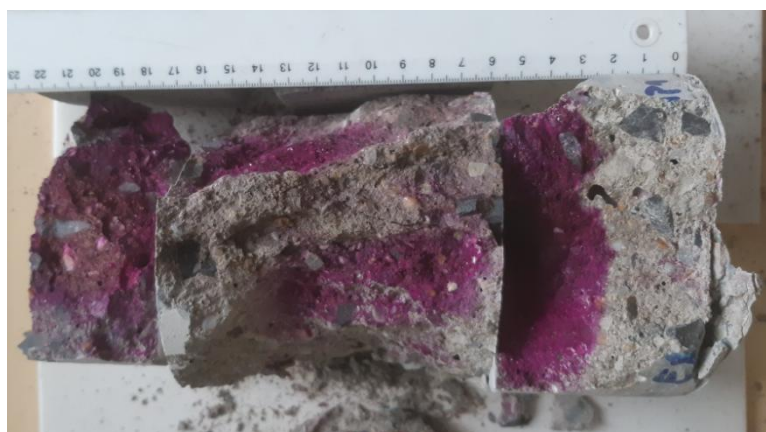
Obr.4 Posúdenie karbonatizácie, vnútrojšok vývrtu vz. MP 1
