## Rekonštrukcia mosta a časti MK na Ul. Mikovíniho, PD

Diagnostika vozovky

### **Diagnostický prieskum vozovky**

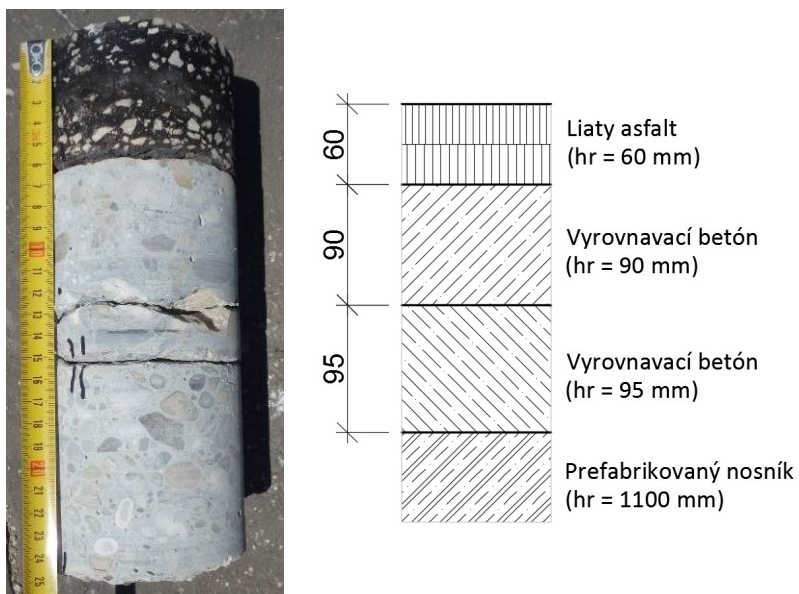
Obr. 4 Vrt č. 1 vo vozovke na mostnom objekte

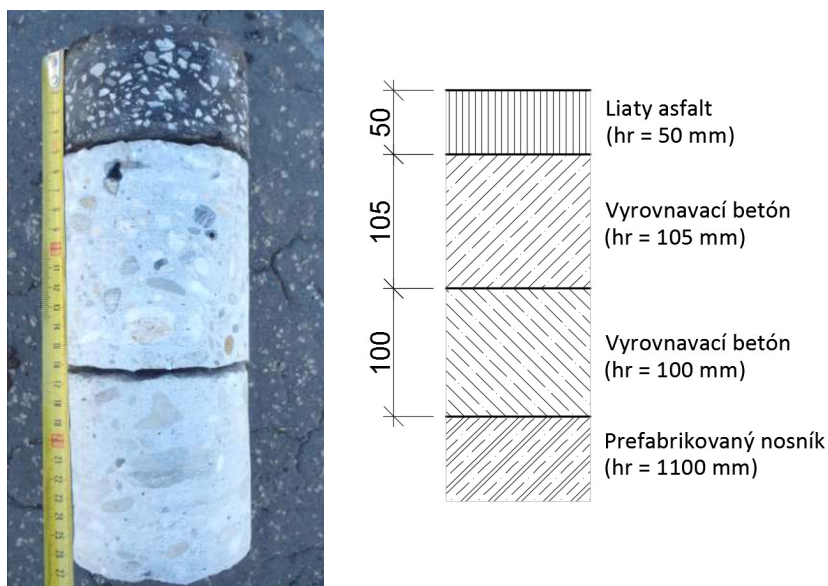
Obr. 5 Vrt č. 2 vo vozovke na mostnom objekte

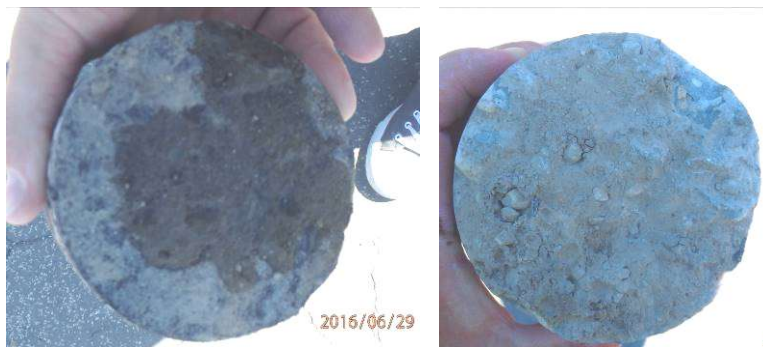
Obr. 6 Nedokonalé spojenie jednotlivých vrstiev vozovky na mostnom objekte

Medzi jednotlivými vrstvami vozovky ( V1, V2) na mostnom objekte bola nájdená vrstva prachu („blata“), ktorá narúšala spojenie jednotlivých vrstiev.

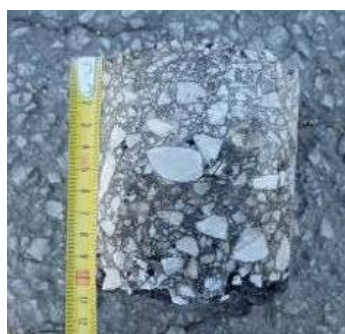
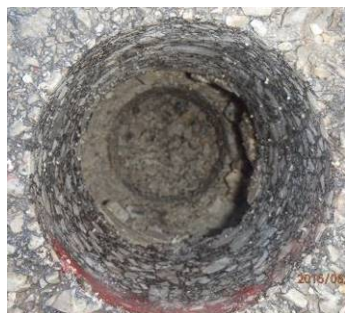
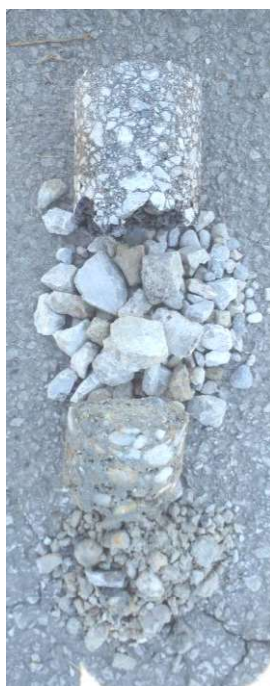
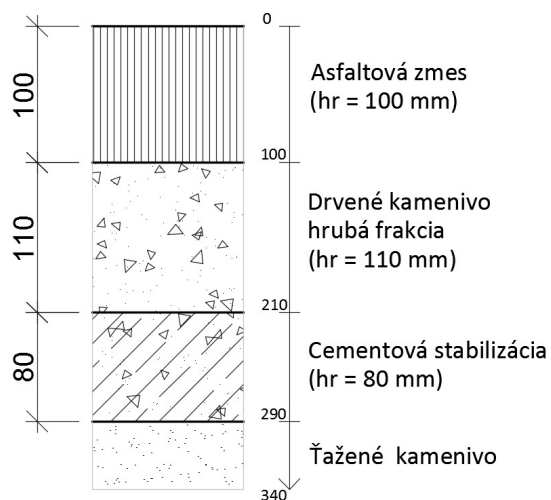
Obr. 7 Vrt č. 3 vo vozovke miestnej komunikácie

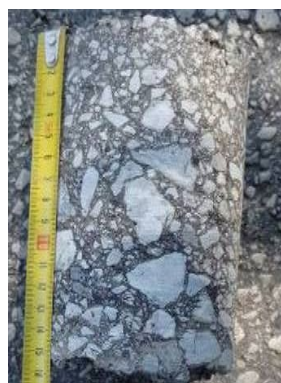
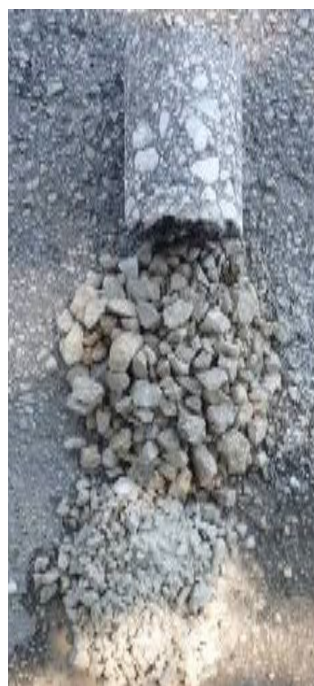
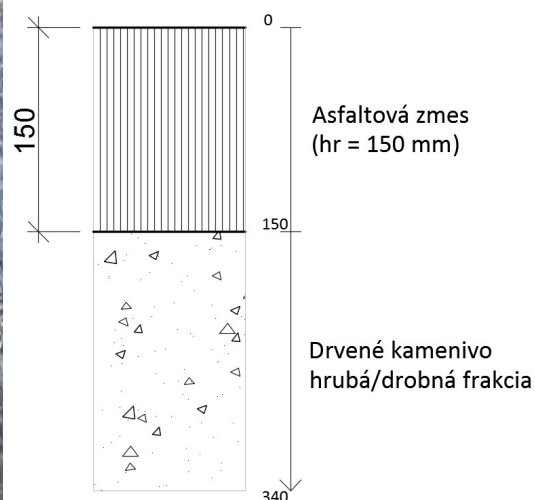
Obr. 8 Vrt č. 4 vo vozovke miestnej komunikácie

Vo vývrte V4 sa pod asfaltovou vrstvou nachádza vrstva drveného kameniva drobnej a hrubej frakcie o hrúbke min. 190 mm, z čoho približne horných 120 mm vrstvy tvorí prevažne hrubá frakcia kameniva.
