# **Most 288-006**

Obloukový most přes řeku Kamenici u Spálova

## **HLAVNÍ PROHLÍDKA**

**Objekt: Most ev.č. 288-006 (Obloukový most přes řeku Kamenici u Spálova)**

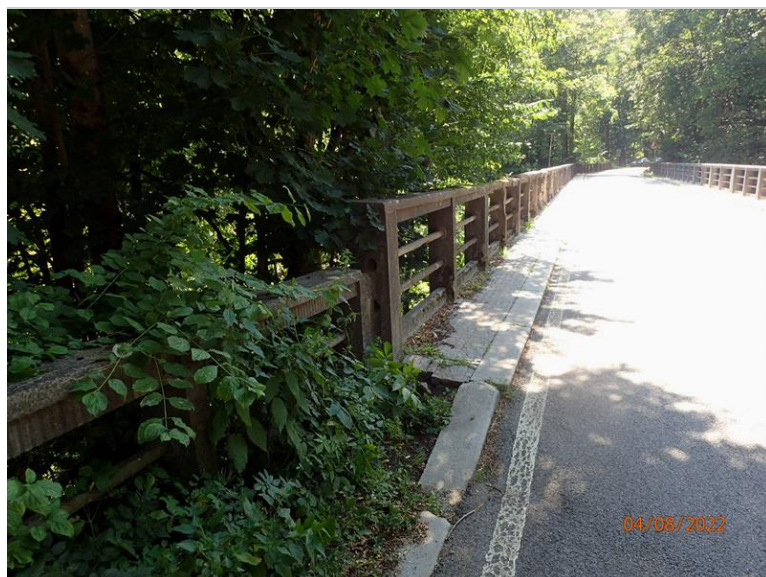
P krajnice, chodník, zábradlí, pohled z předpolí O6.

Převrstvená vozovka, v 8/2022 odhaduji cca 5 až 7 cm odčerpává jistou část zatížitelnosti NK dopravou.

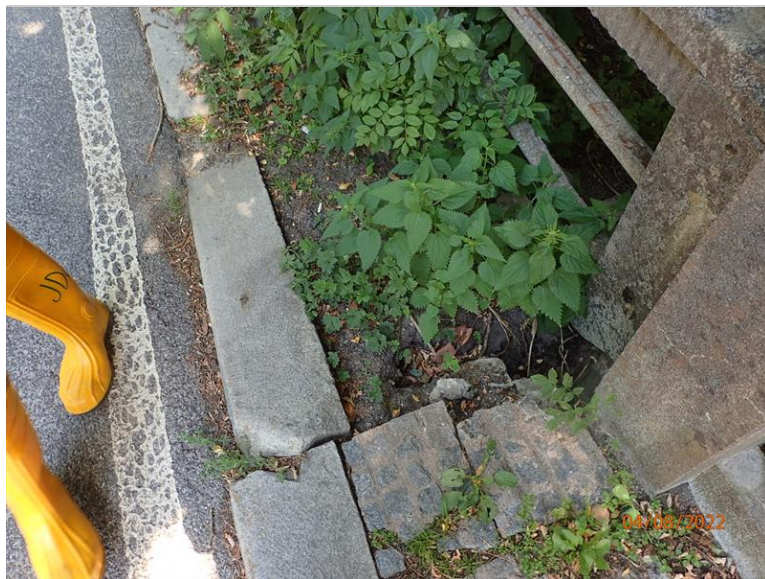
Velký pokles + kaverna v P krajnici za O6.  
Sednutí + vyklopení zábradlí navazujícího na most.

Velký pokles, kaverna, propadnutí L i P krajnice vozovky u konců říms nad O6.

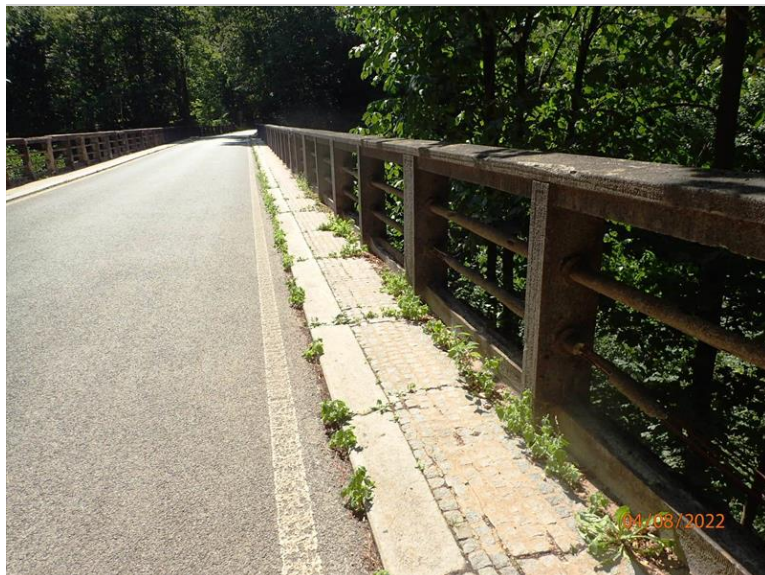
L krajnice, chodník, zábradlí, pohled od O5.

Záchytný systém na mostě nevyhovuje bezpečnostním požadavkům platných předpisů pro silniční dopravu mimo obec (90 km/hod). Problémem je nízká vozovková obruba, která nebrání naježdění kol vozidla na veřejný chodník, obecně špatný stavební stav zábradlí, nebezpečné konce tuhého zábradlí.

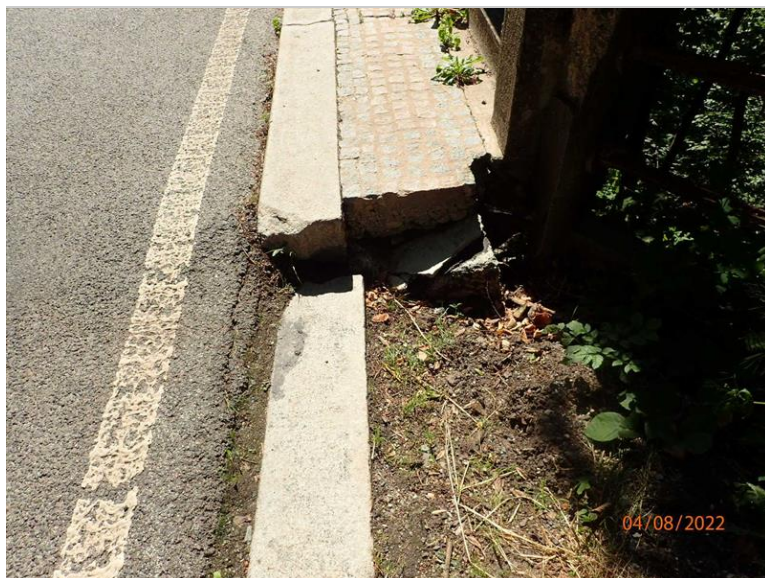
Velký pokles a propadnutí L krajnice vozovky za O6.

Odvodňování celého soumostí ev.č. 288-007 + ev.č. 288-006 podélným spádem **na níže položené předpolí není dobrým řešením**. Množství vody tekoucí krajnicemi je značné, po doplnění živičného krytu vozovky přetéká u konců říms na O5 nízkou žulovou obrubu. Zde způsobuje odplavování materiálu z okraje silničního tělesa, vznik kaveren, následně propad obrub, prosednutí krajnice, pokles + vyklonění základů zábradlí za mostem

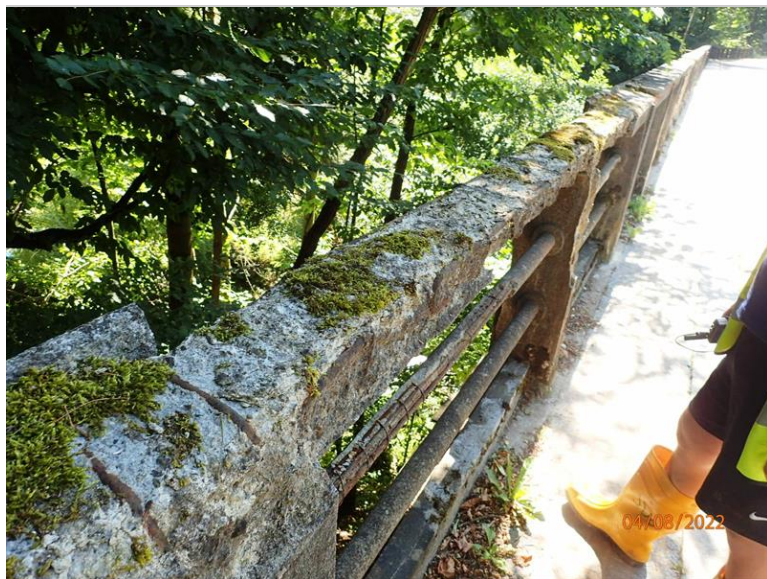
Destrukce P zábradlí účinky vody + mrazu + koroze, úsek před O6.

**Zábradlí v celém úseku mostu je za koncem své životnosti.** Odštěpy betonu a trhliny podél svislých hran mnoha sloupků = **znepokojivá závada s ohledem na nezbytné kotvení výztuže vystupující z římsy.** Mrazový rozpad betonu, korodující odhalená výztuž u madel i ve vrcholu parapetních pasů mezi sloupky. Odštěpené částice betonu opadávají na veřejně přístupný prostor pod mostem = **nebezpečná závada.**

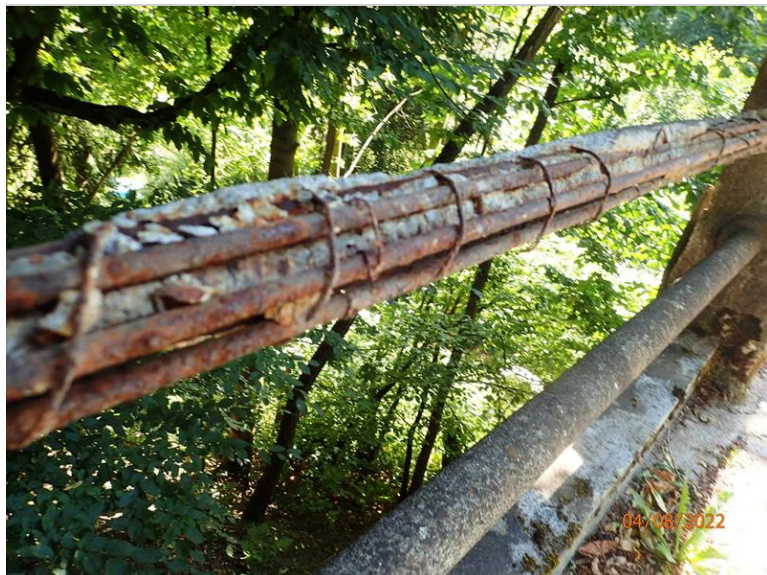
Detail z výše uvedené foto, destrukce RT zábradelní tyče, úsek před O6.

Řada úseků zábradlí postižena destruktivním rozpadem betonu RT tyčí horizontální výplně a intenzivní korozi obnažené výztuže.

[3] 4.2 Zábradlí Zajistit zodpovědnou kontrolu všech poškozených RT tyčí zábradlí. Ty, které již nejsou schopny plnit bezpečnostní funkci výplně nahradit, např. ocelovou trubkou.

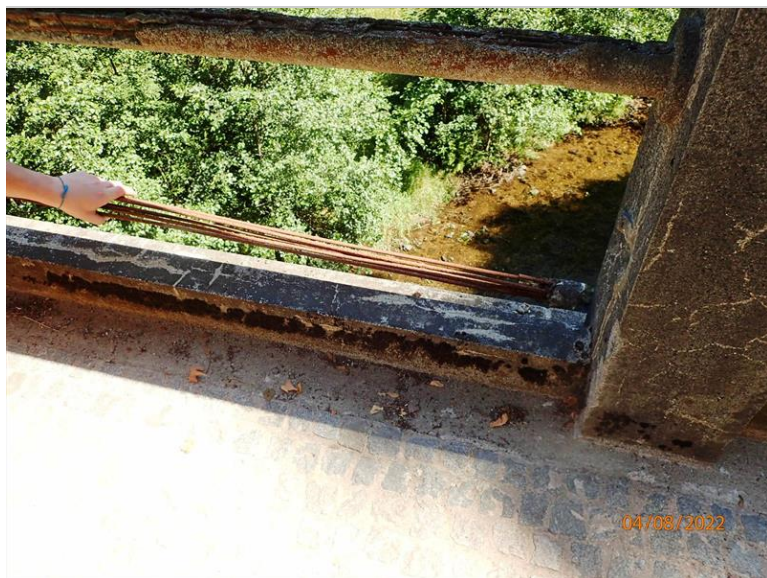
Relikt zábradelní RT tyče lze ze sloupku vytáhnout rukou, úsek nad řečištěm Kamenice.

U obou zábradlí nalezena sekce, kde z původní RT tyče horizontální výplně zbyl pouze svazek zkorodované výztuže, který lze snadno vysunout otvorem ve sloupku = **nebezpečná závada.**

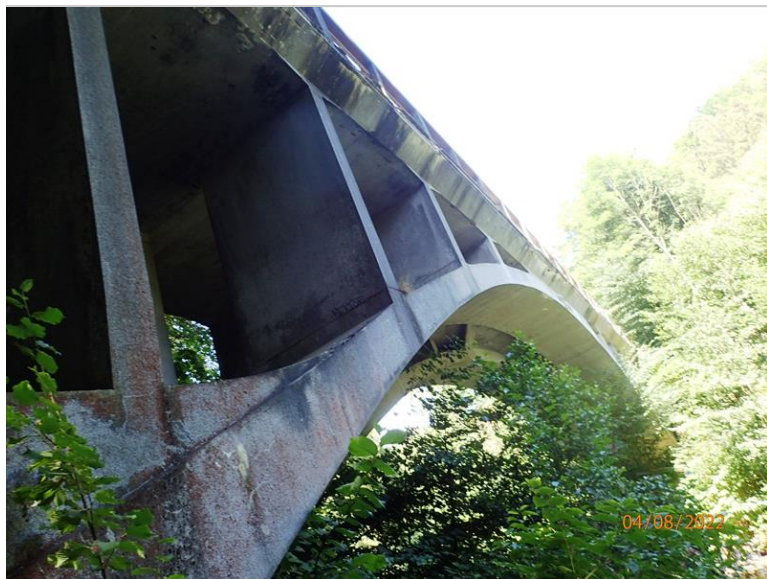
P bok mostu od základového bloku P2, intenzivní zatékání na bok mostovky.

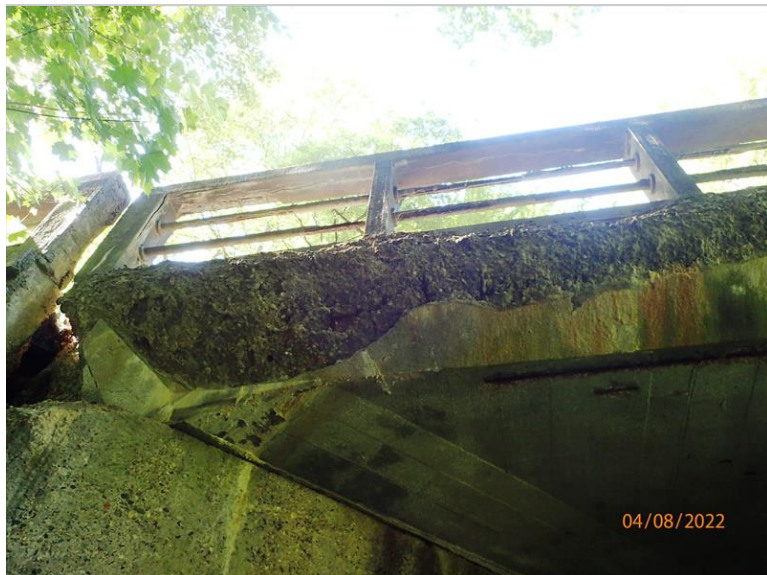
P bok desky mostovky nad O1.

Na obou podélných okrajích mostovky v řadě dlouhých úseků následkem dlouhodobého zatékání hluboký (místy až destruktivní) mrazový rozpad betonu, koroze odhalené betonářské výztuže. Odštěpené částice betonu opadávají na veřejně přístupný prostor pod mostem = **nebezpečná závada.**

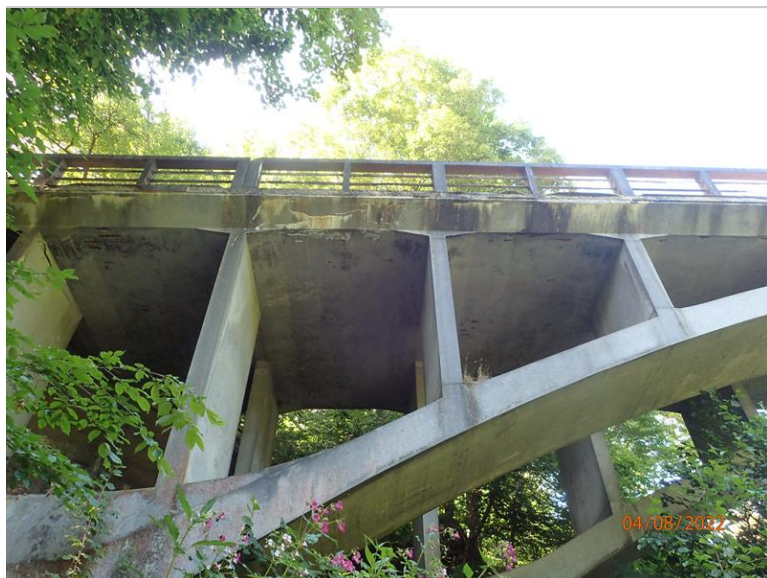
P bok mostu, úsek před základovým blokem P2.

**Římsy po obou bocích mostovky jsou na cca 75 až 80% její délky nefunkční.** Došlo u nich k mrazové destrukci betonu případně k odpadnutí celého okapního nosu. Závada je hlavní příčinou intenzivního zatékání na NK. Odštěpené částice betonu opadávají na veřejně přístupný prostor pod mostem = **nebezpečná závada.**

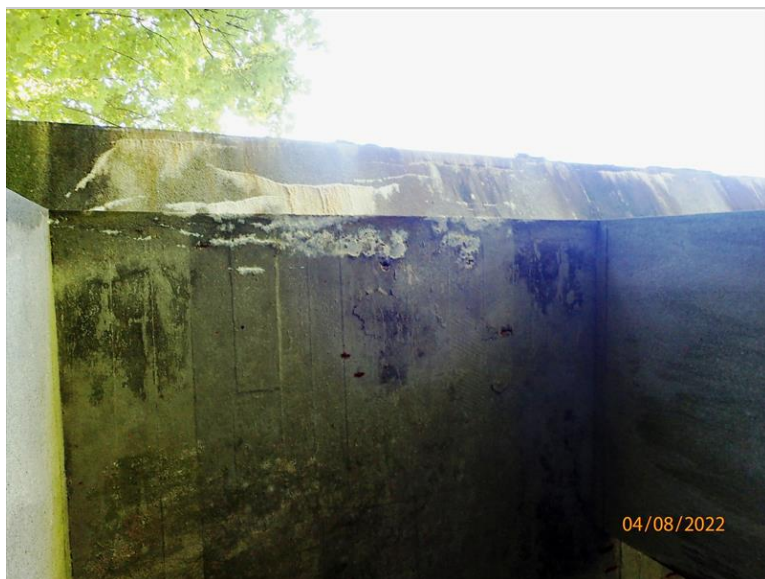
Podhled mostovky u jejího P boku, úsek mezi stěnovými stojkami nad základovým blokem P2.

Dlouhodobé intenzivní zatékání přes zcela nefunkční římsy na oba šikmé boky mostovky v celé její délce, místy i na rovný podhled desky. Voda na bocích proniká za vrstvu ozdobné omítky, způsobuje pod ní degradační procesy betonu a výztuže, mokuje ven trhlinami za vzniku výluhů pojiva.

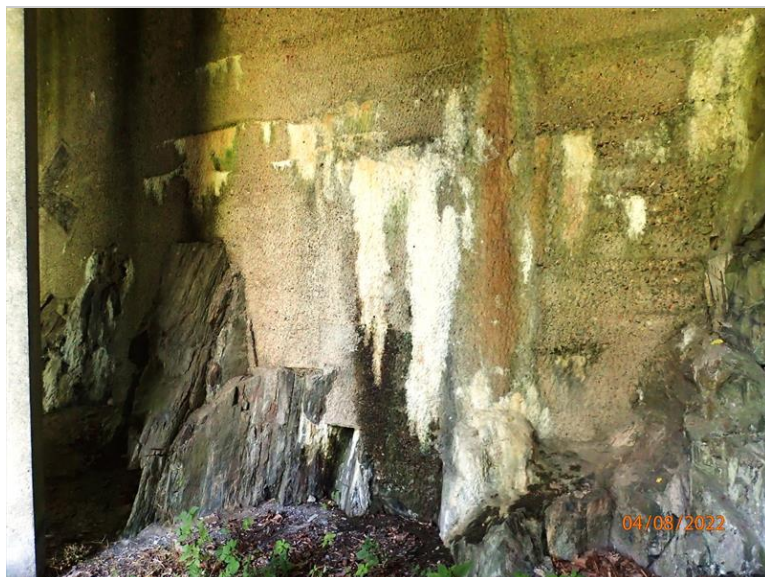
Líc dříku O1, spodní část se zainegrovanými skalními výchozy.

Na lici dříků bílé mokré vyluhy pojiva. Vycházejí z rozhraní vrstev do bednění ukládaného betonu. Signalizují opakující se průsaky vody z rubu dříku.

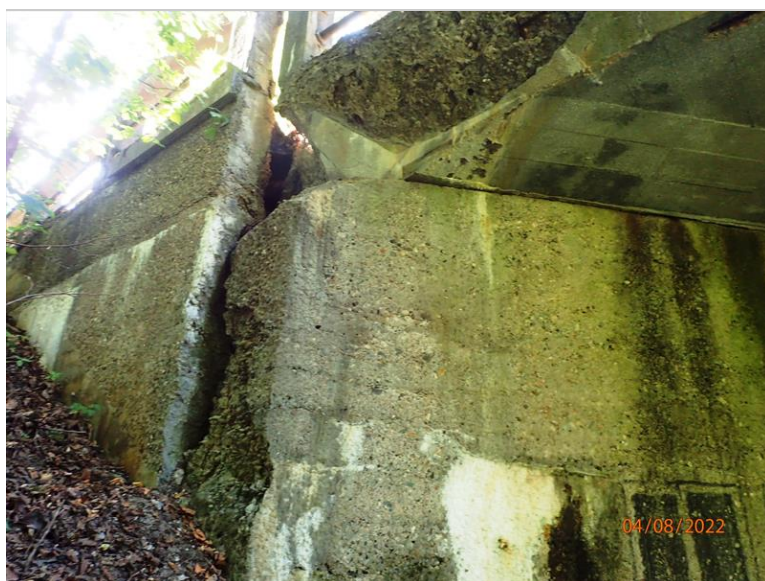
P nároží + křídlo O1, uložení mostovky na podpěru.

Velké vyklopení pravého křídla O1 vně vozovky, v 8/2022 odhaduji ve vrcholu cca 15 až 20 cm. Vzniklou svislou mezerou s dříkem protéká při srážkách voda z vozovky, způsobuje degradaci betonu.

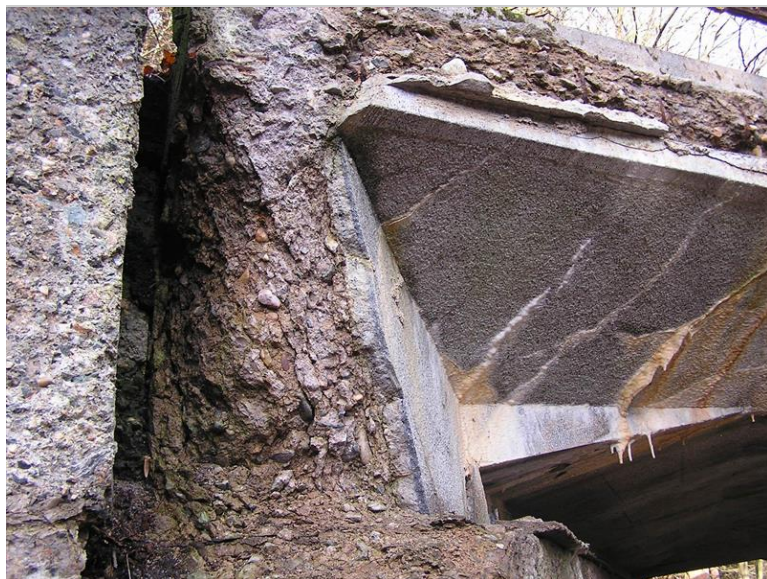
P bok koncového příčniku desky mostovky a jeho uložení na O1.

Následkem dlouhodobého zatékání nad O1 hluboký mrazový rozpad betonu na P boku a rubu koncového příčniku desky mostovky. Odhaduji, že zde v 8/2022 chybí cca 12 až 15 cm materiálu.

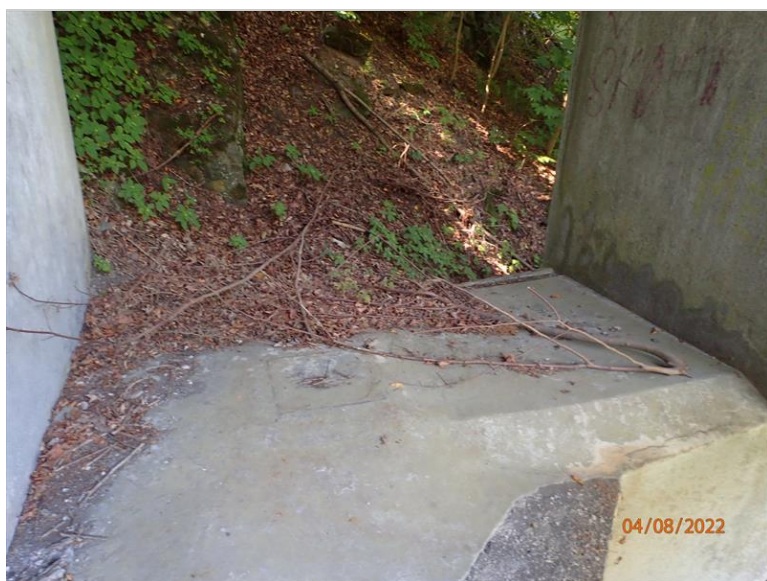
Horní povrch základového bloku P2, poklop stálého zařízení.

Lokální odmrznutí ochranné omítky podél přední horní hrany bloku P2.

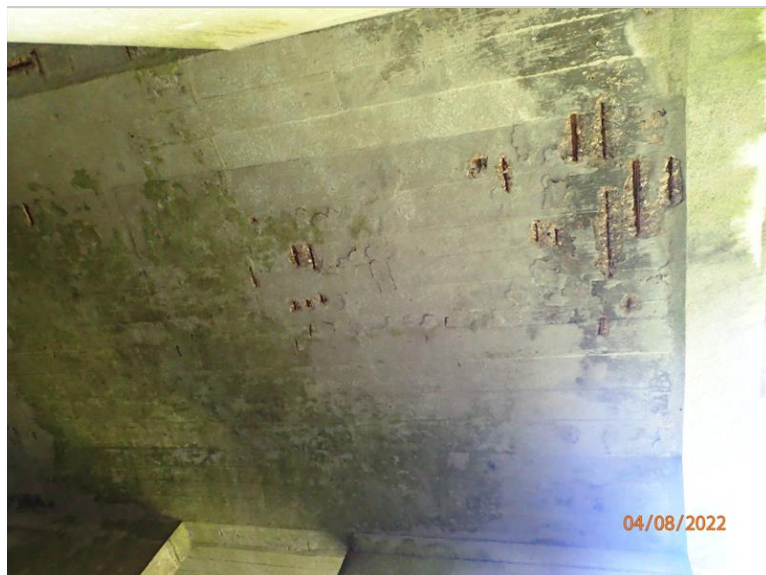
Podhled desky mostovky u jejího P boku nad blokem P2.

Na rovném podhledu mostovky lokálně odštěpy krycí vrstvy z korodující výztuže. Větší výskyt u obou boků, kam zateká, ve vnitřní části ojediněly. V 8/2022 odhaduji rozsah poruchy na cca 5 až 10% celkové plochy podhledu desky.

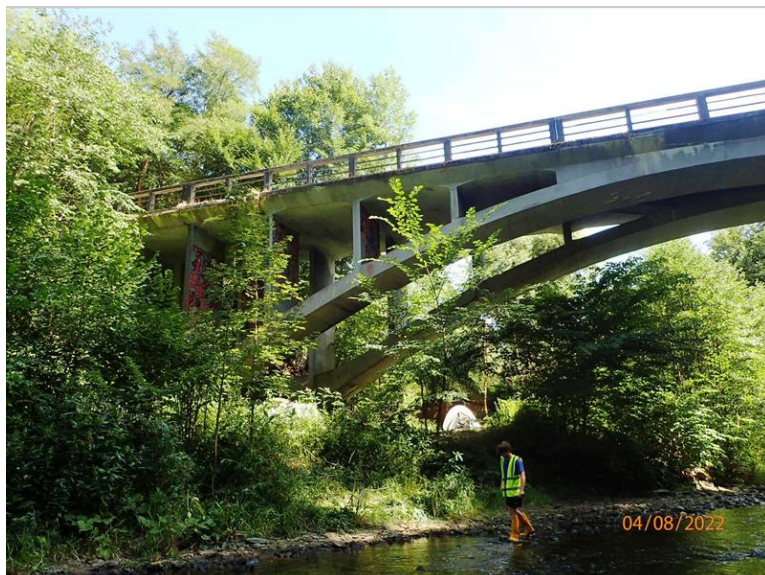
L bok mostu, úsek před základovým blokem P3.

Dlouhodobé intenzivní zatékání přes zcela nefunkční římsy na oba šikmé boky mostovky v celé její délce, místy i na rovný podhled desky. Voda na bocích proniká za vrstvu ozdobné omítky, způsobuje pod ní degradační procesy betonu a výztuže, mokvá ven trhlinami za vzniku výluhů pojiva.

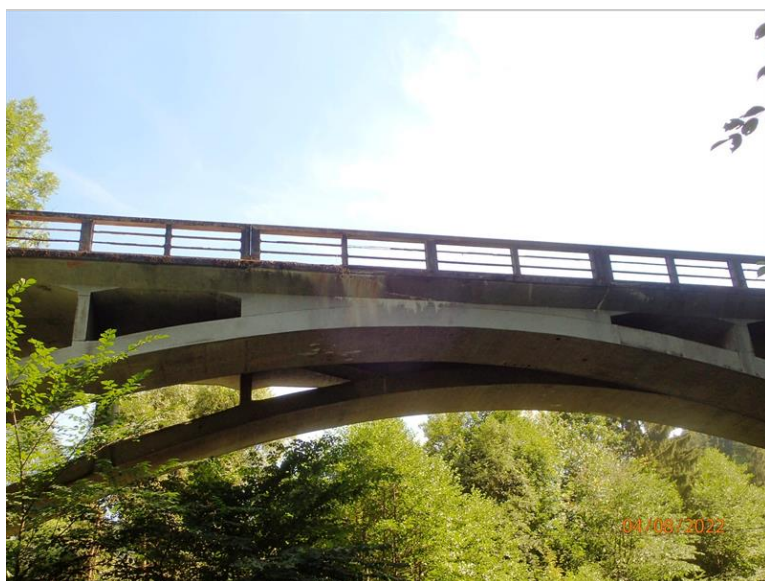
L bok mostu, vrcholový úsek obloukových pasů.

Podle výskytu četných průsaků na obou bocích mostovky selhává hydroizolace v prucích pod chodníky, nejspíše ve vanovitém ukončení na římsy. Zatékání a prosakování vody na NK klasifikuji jako "rozsáhlé".

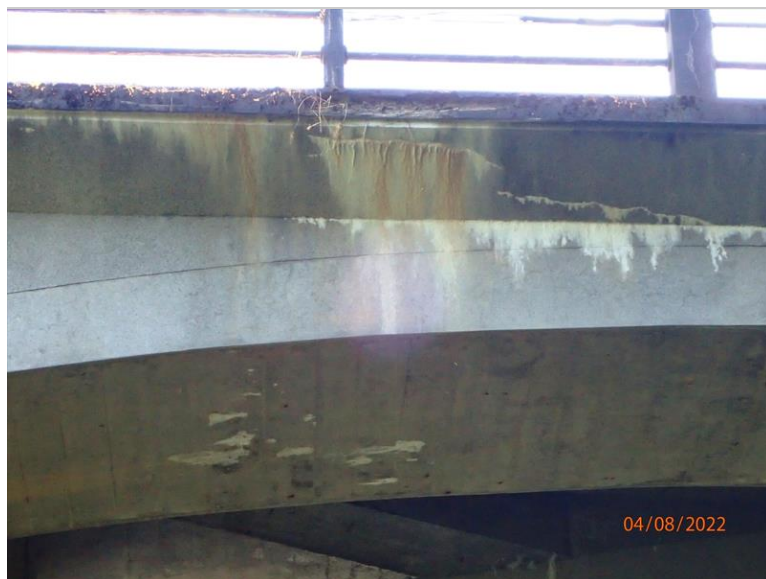
L bok mostu, vrcholový úsek oblouků, zatékání + výluhy na trhlínách.

Nad vrcholovým úsekem obloukových pasů, na obou bocích mostu, v šikrém boku desky mostovky i v jejím styčném koutě se stěnovým prvkem dlouhé podélné prosakující trhliny. Vychází z nich **znepokojivý rezavobilý výluh pojiva**, nejspíše signalizuje korozi výztuže procházející trhlinou.

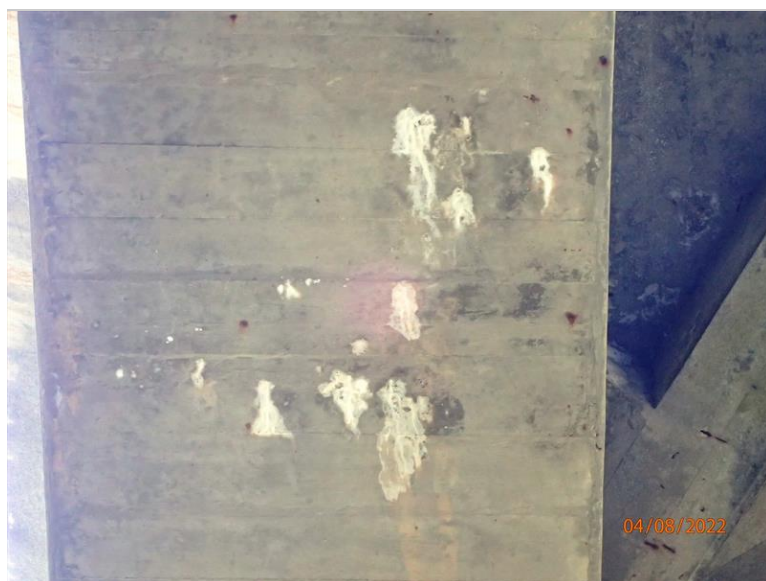
Podhled L obloukového pasu v jeho vrcholovém úseku.

Na podhledu P obloukového pásu v jeho vrcholovém úseku bílé výluhy pojiva. Signalizují dlouhodobé průsaky vody pronikající zde z horního povrchu mostovky.

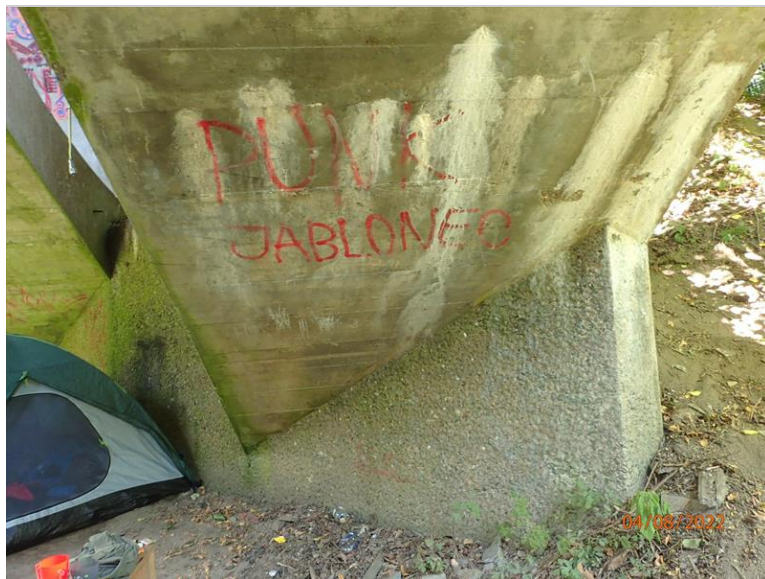
Podhled P obloukového pasu, úsek před blokem P3.

Na podhledu P obloukového pásu bílé výtluky pojiva na příčné pracovní spáře nad základovým blokem P2. Signalizují dlouhodobé průsaky vody z horního povrchu.

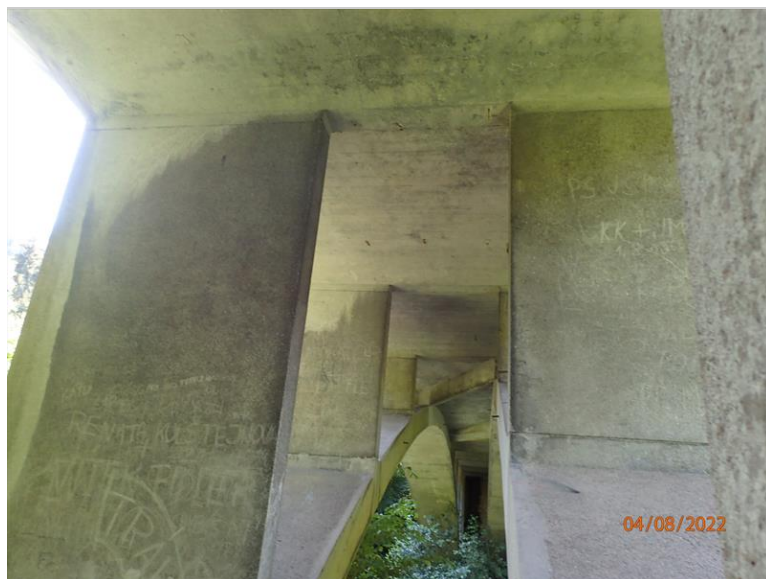
Pohled vzhůru k mostovce mezi obloukovými pasy a stojkami z bloku P3.

Podle bílých map, skvrn a poruch omítky zatéká přes okraje mostovky na stěnové stojky. V 8/2022 výskyt poruch betonu a výztuže na nich minimální.

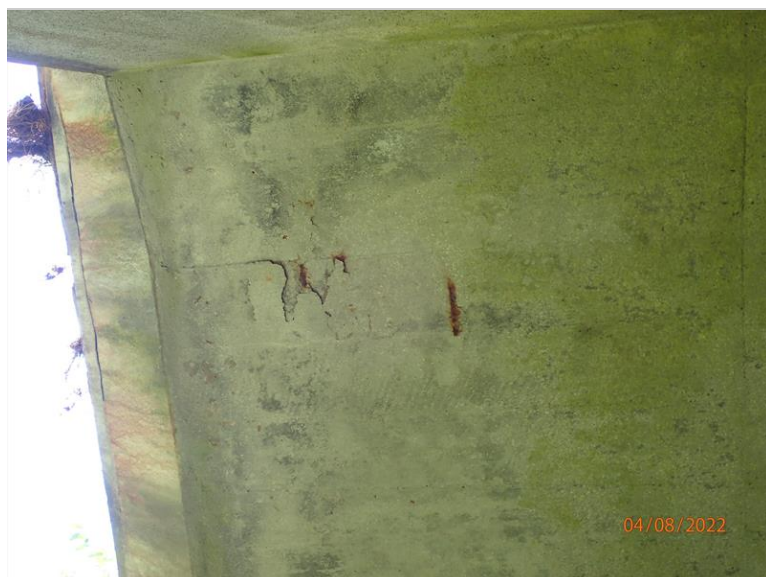
Podhled desky mostovky u jejího P boku nad blokem P3.

Na rovném podhledu mostovky lokálně odštěpy krycí vrstvy z korodující výztuže. Větší výskyt u obou boků, kam zatéká, ve vnitřní části ojediněly. V 8/2022 odhaduji rozsah poruchy na cca 5 až 10% celkové plochy podhledu desky.

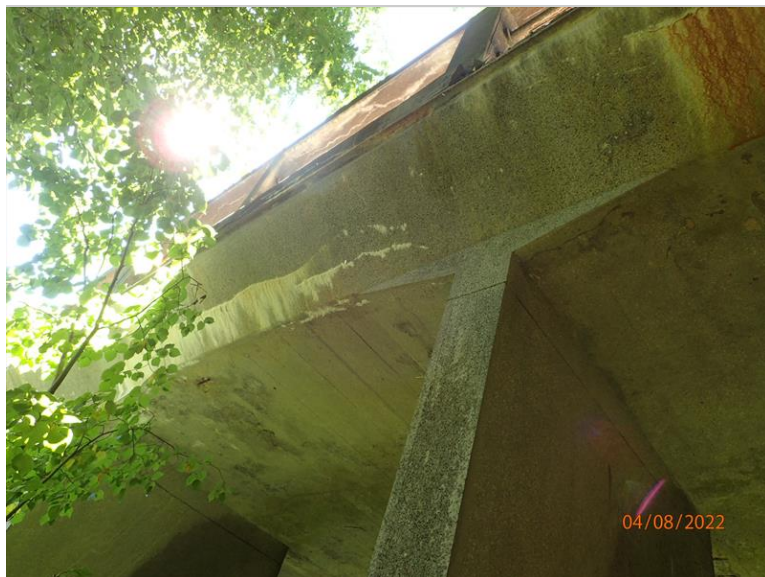
Podhled mostovky u jejího P boku, úsek mezi stěnovými stojkami nad základovým blokem P3.

Podle výskytu četných průsaků na obou bocích mostovky selhává hydroizolace v prucích pod chodníky, nejspíše ve vanovitém ukončení na římsy. Zatékání a prosakování vody na NK klasifikují jako "rozsáhlé".

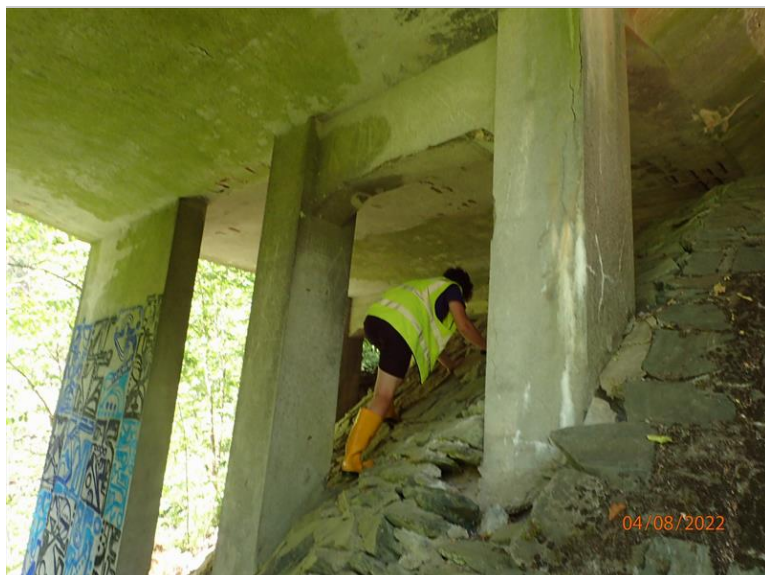
Pohled od P boku mostu, vpravo samostatná členěná stojka P4, vlevo poslední stěnová stojka za L obloukovým pasem

Podle bílých skvrn a výluhů zatéká přes okraj mostovky na P sloup + příčnik stojky P4. Podél svislých hran sloupu souběžné trhliny signalizující odštěpení krycí vrstvy korozními zplodinami na rohových výztužných vložkách.

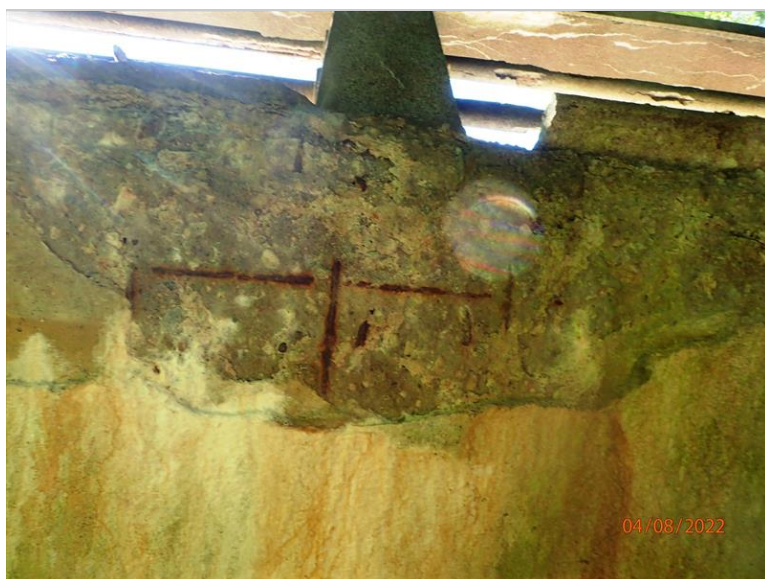
P bok mostu u P4, detail destrukce římsy, mrazový rozpad desky mostovky.

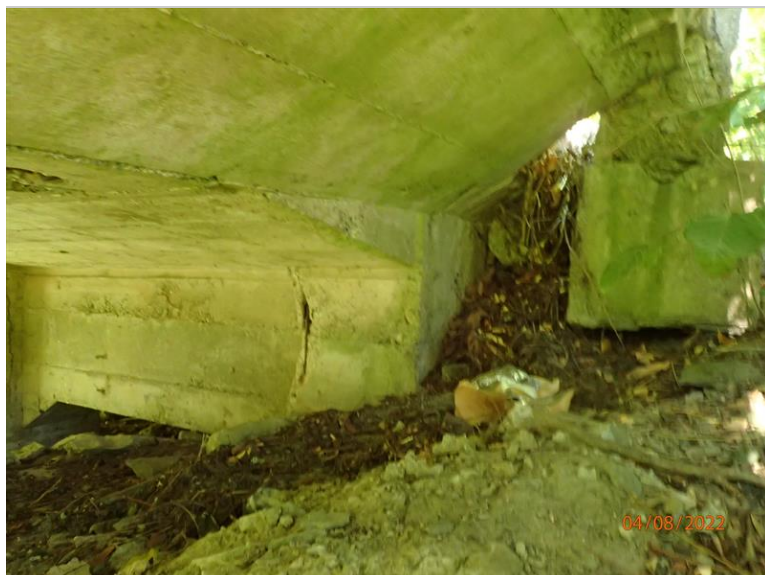
P bok mostu, stojka P5, bok mezilehlého + šikmého příčníku = zde konec mostu. Přítokem vody obnažený a pokleslý základ na most navazujícího zábradlí.

Odvodňování celého soumostí ev.č. 288-007 + ev.č. 288-006 podélným spádem **na níže položené předpolí není dobrým řešením.** Množství vody tekoucí krajnicemi je značné, po doplnění živичného krytu vozovky přetéká u konců říms na O5 nízkou žulovou obrubu. Zde způsobuje odplavování materiálu z okraje silničního tělesa, vznik kaveren, následně propad obrub, prosednutí krajnice, pokles + vyklonění základů zábradlí za mostem

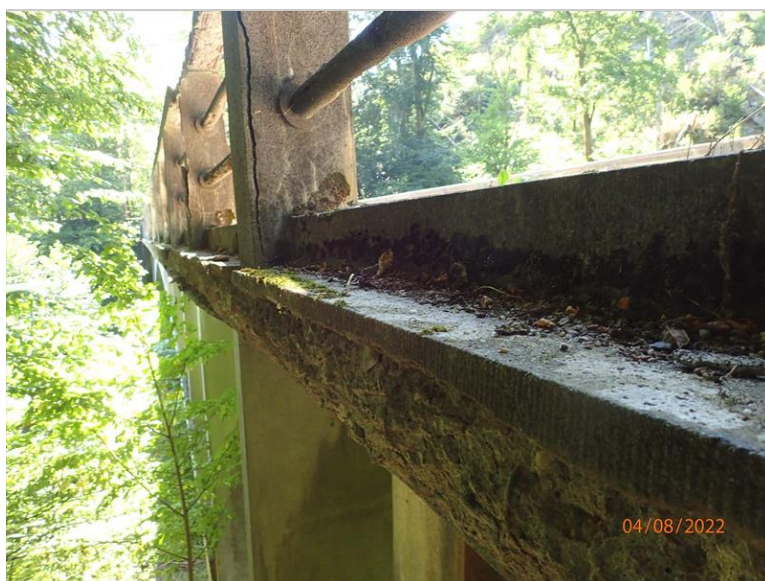
Okraj L římsy, pohled od P5.

**Římsy po obou bocích mostovky jsou na cca 75 až 80% její délky nefunkční.** Došlo u nich k mrazové destrukci betonu případně k odpadnutí celého okapního nosu. Závada je hlavní příčinou intenzivního zatékání na NK. Odštěpené částice betonu opadávají na veřejně přístupný prostor pod mostem = **nebezpečná závada.**

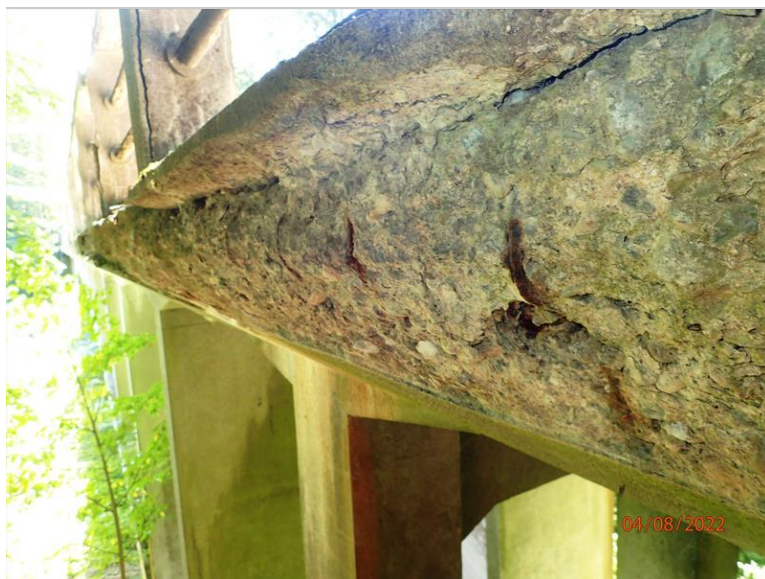
P bok mostu, pohled od P5 směrem k O1, detail destrukce římsy, mrazový rozpad desky mostovky.

Na obou podélných okrajích mostovky v řadě dlouhých úseků následkem dlouhodobého zatékání hluboký (místy až destruktivní) mrazový rozpad betonu, koroze odhalené betonářské výztuže. Odštěpené částice betonu opadávají na veřejně přístupný prostor pod mostem = **nebezpečná závada**.

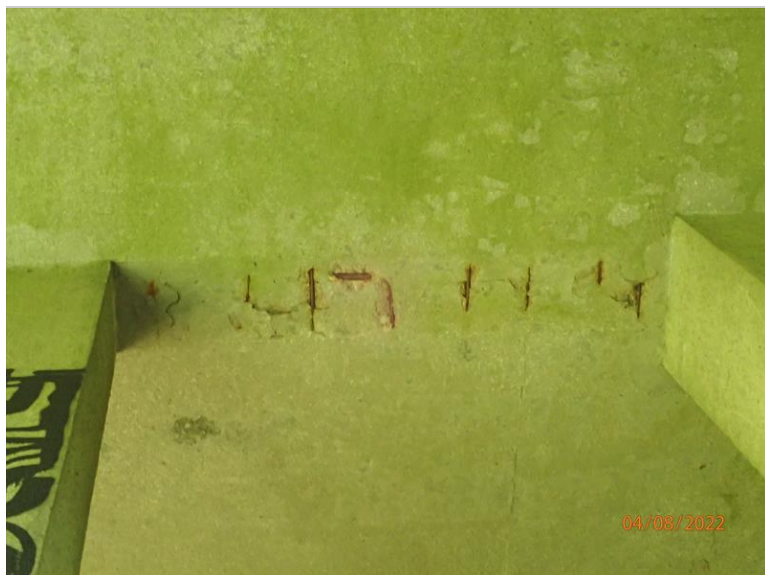
Podhled desky mostovky, vnitřní úsek mezi stojkami za blokem P3.

Na rovném podhledu mostovky lokálně odštěpy krycí vrstvy z korodující výztuže. Větší výskyt u obou boků, kam zatéká, ve vnitřní části ojediněly. V 8/2022 odhaduji rozsah poruchy na cca 5 až 10% celkové plochy podhledu desky.

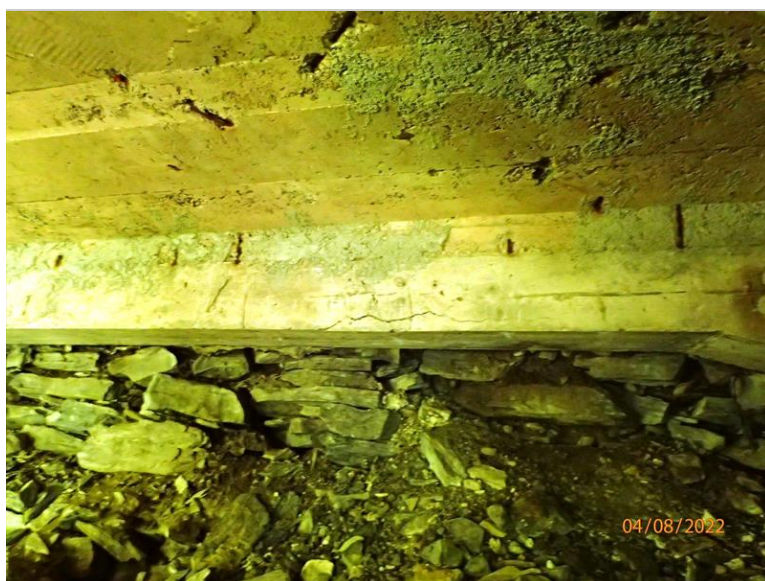
Šikmý koncový příčník svazující O6 s krajním P sloupem P5, drobné odštěpy krycí vrstvy z korodující výztuže. Za příčníkem je patrná kamenná rovnánina v přechodové oblasti mostu.
