**Č. zak.: 20170401**

**Stavebně technický průzkum mostu evid. č. 288 – 006  
přes řeku Kamenici u Spálova**

**V Praze 4. 4. 2017**

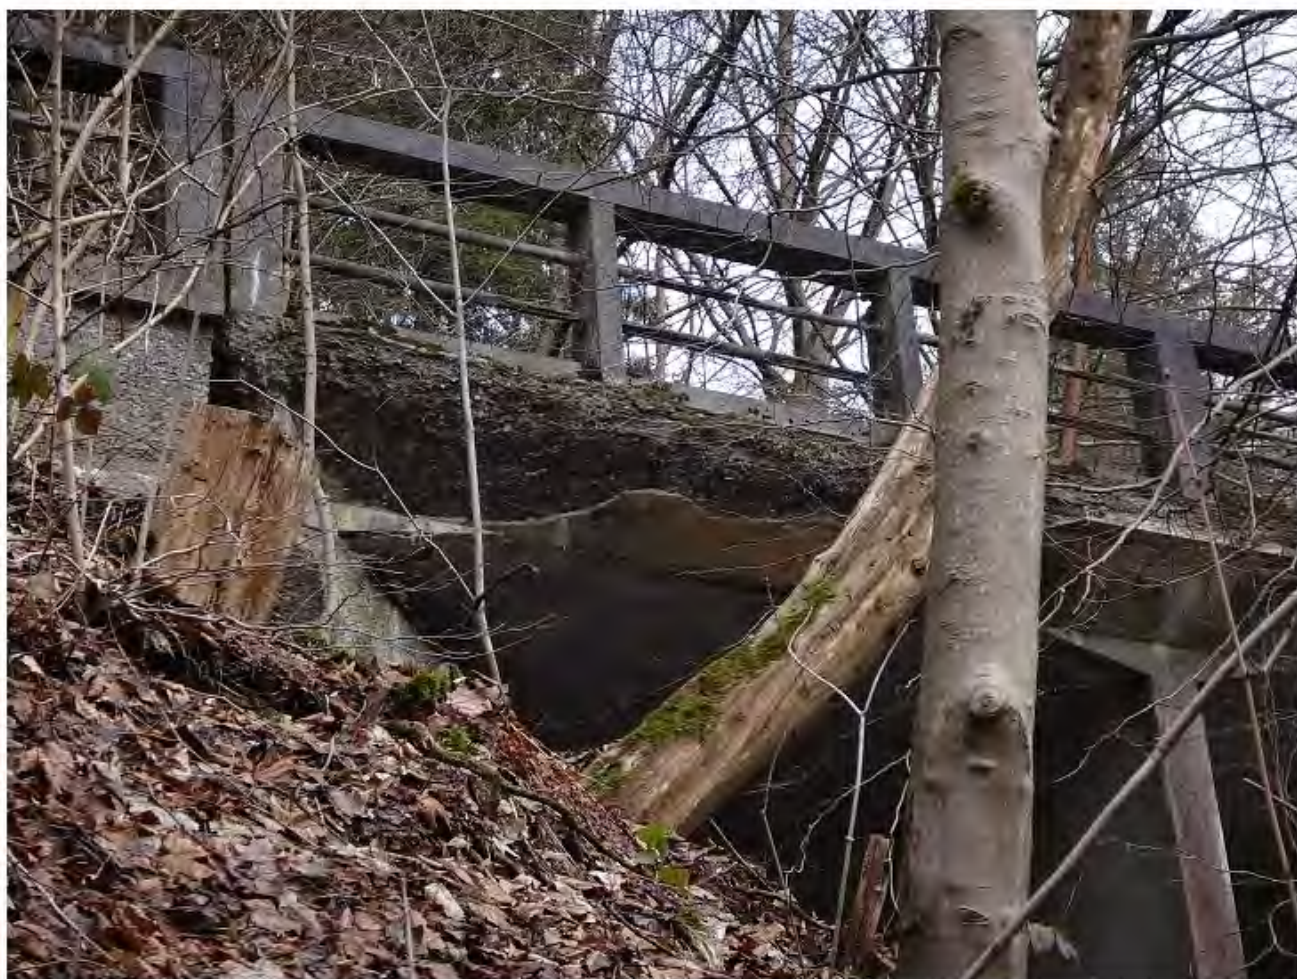
**05 poškození římsy a desky u opěry 1**

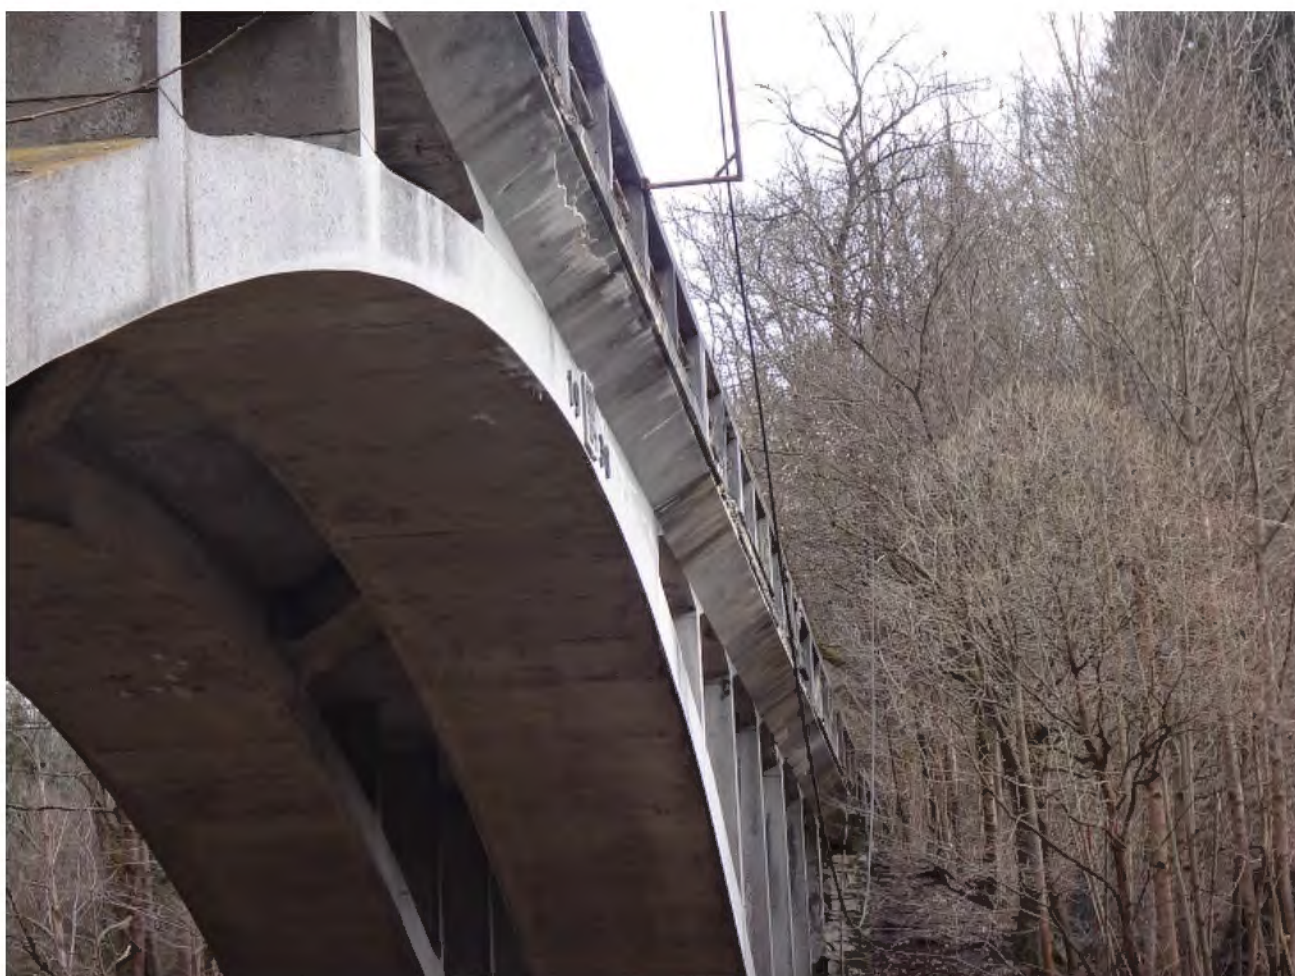
**08 detail vrcholu oblouku a poškozené desky a žimsky - povodní strana**

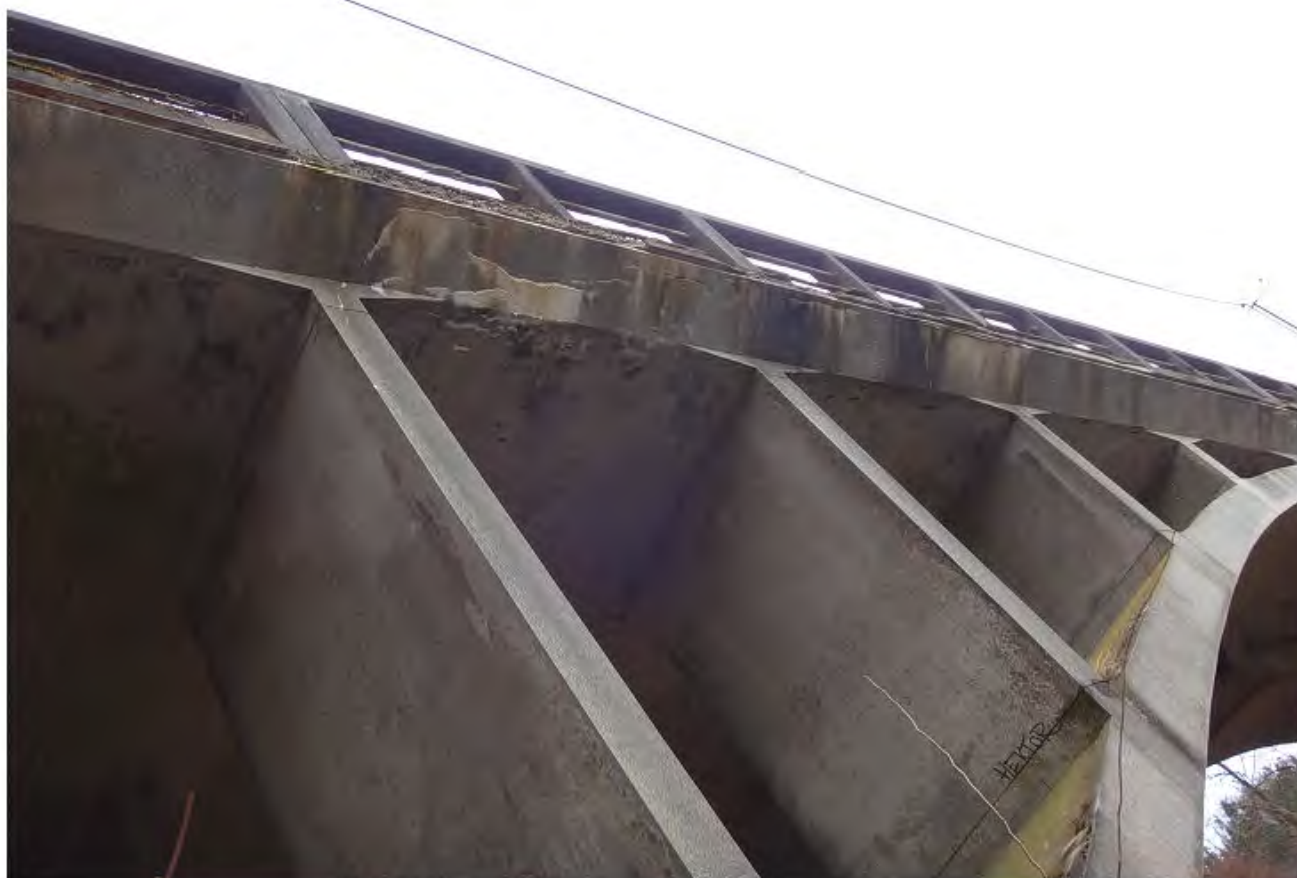
**09 poškození desky na povodní straně mostu**

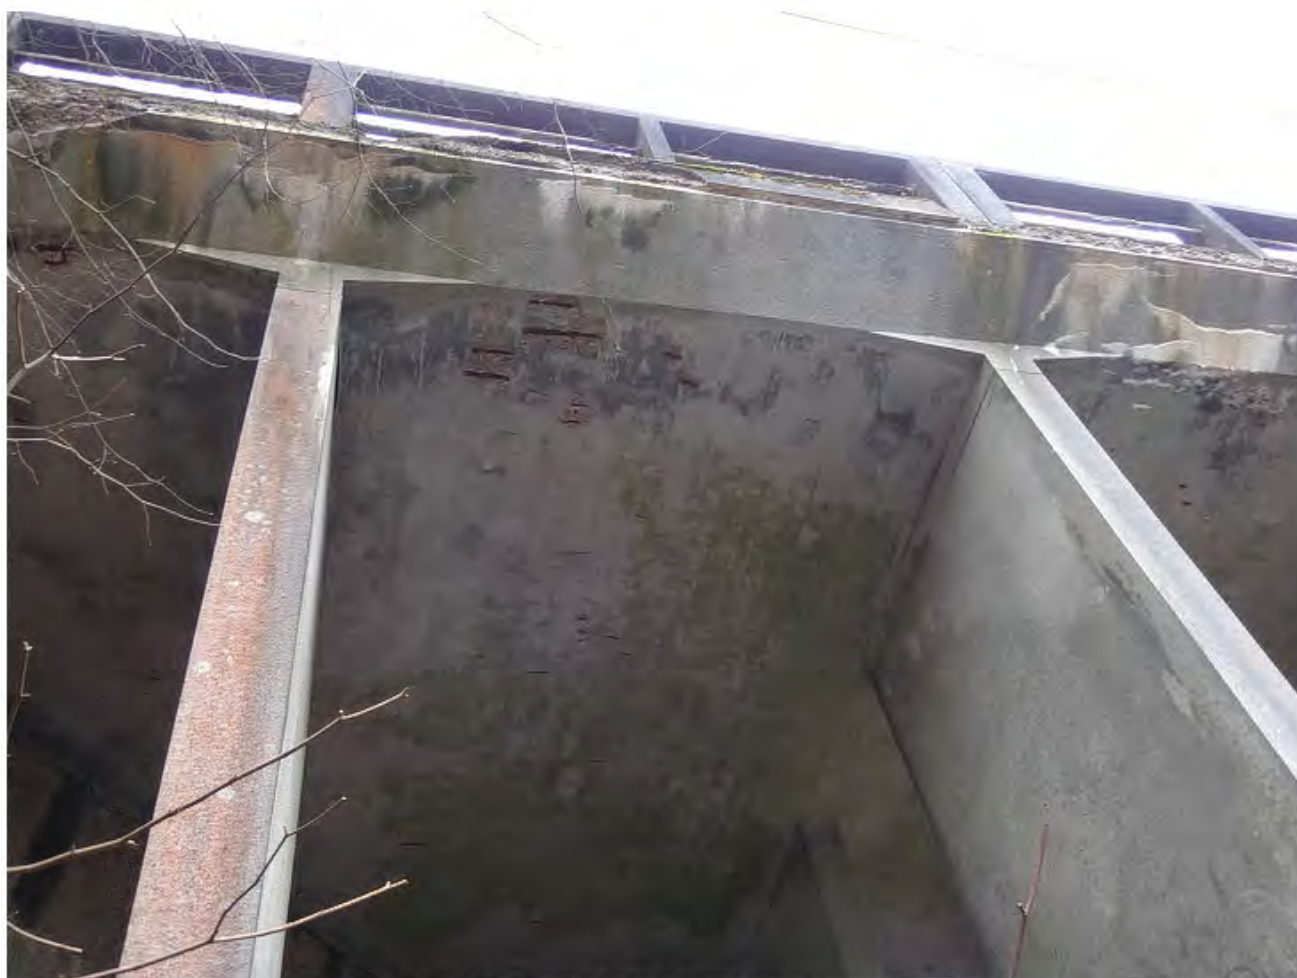
**10 poškození desky na povodní straně mostu**

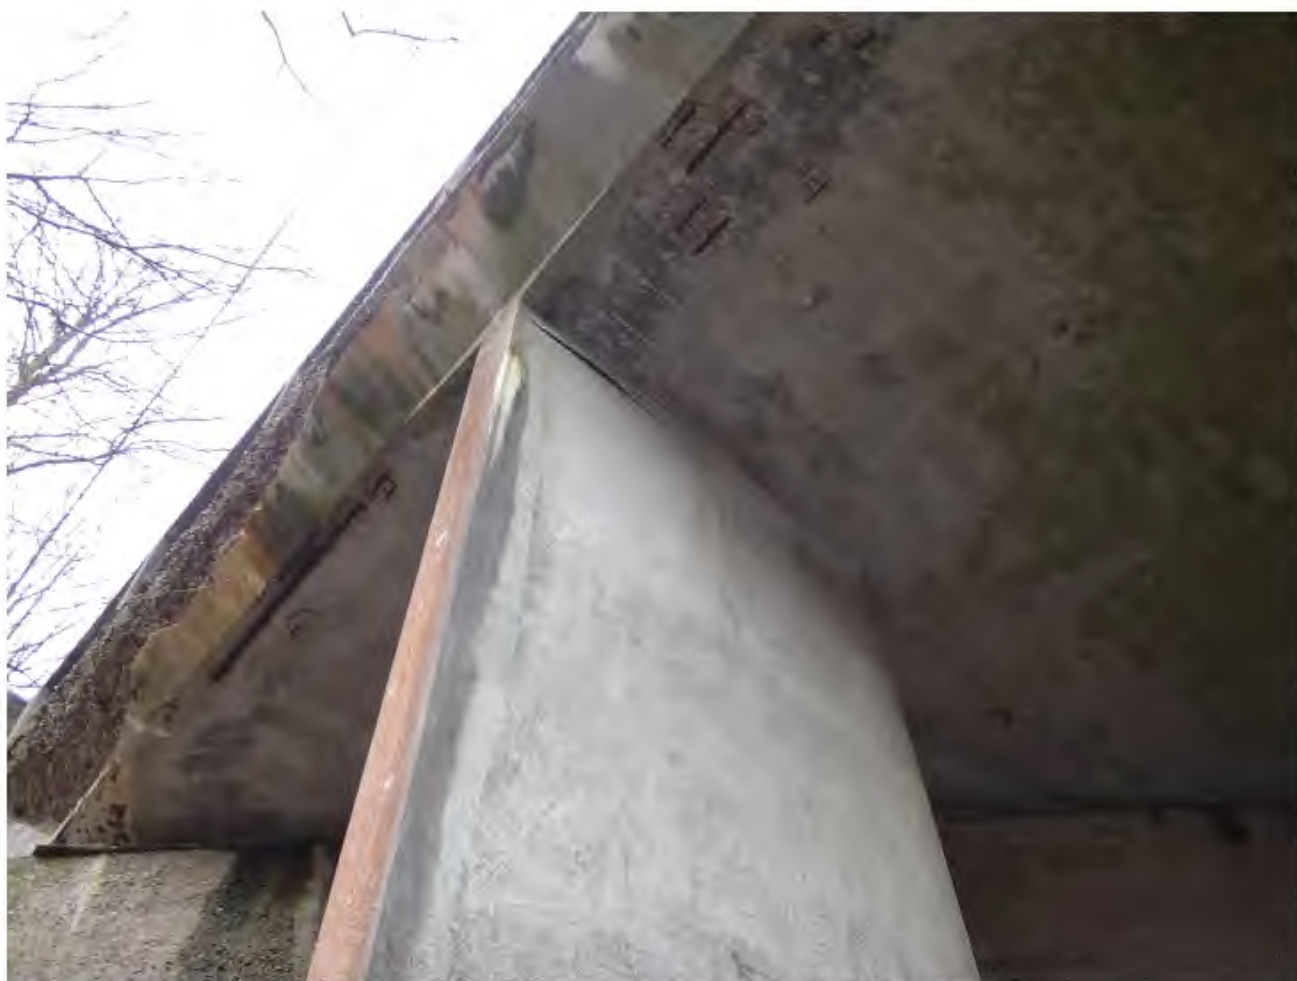
**11 detail poškození na povodní straně mostu**

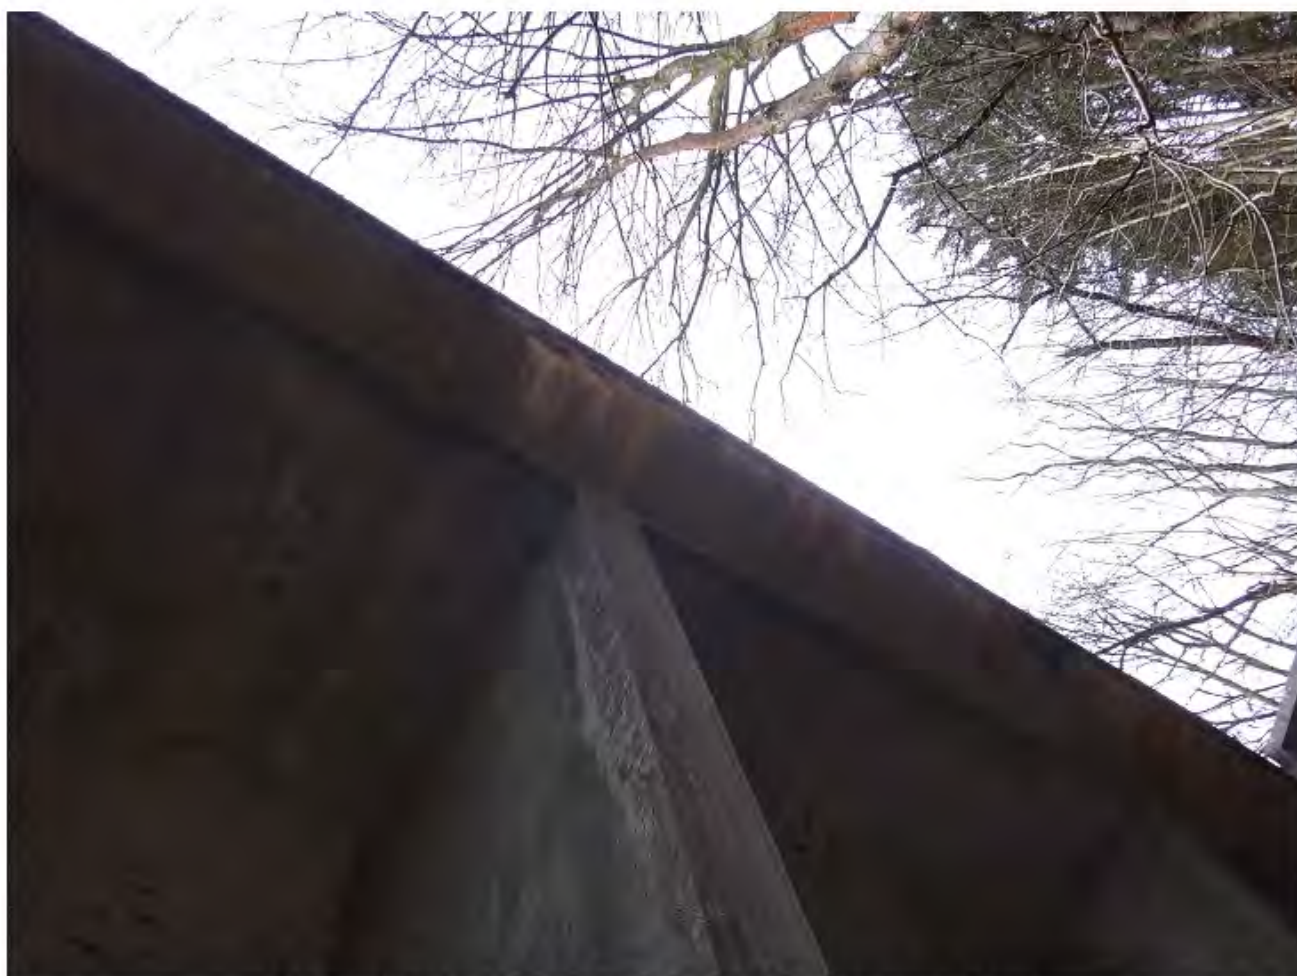
**14 stékání vody po povrchu konstrukce - deska, stojka**

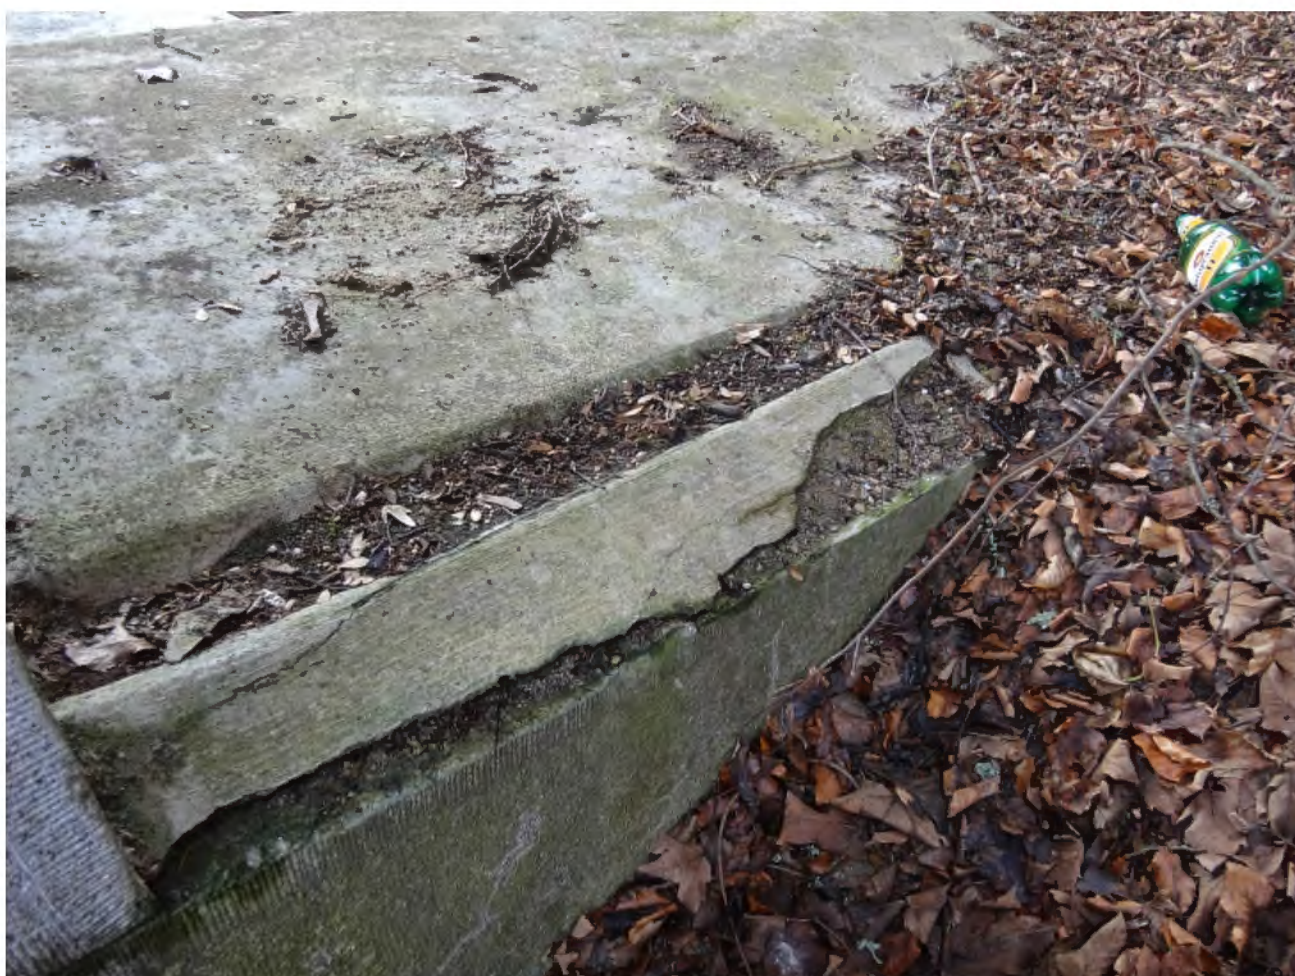
**Konstrukce spodní stavby** je tvořena masivními základovými bloky opřeny do skály břehů přemostěné řeky. Konstrukce bloků jsou na horním líci a částečně na boku mírně narušeny mrazovým působením. Na konstrukcích nejsou patrné žádné trhliny, nebo deformace, které by indikovaly problémy se založením mostu, nebo samotnou spodní stavbou. Na konstrukci opěry 1 (ve směru staničení), která je zapuštěna do skály (skála je opatřena torkretem), je patrný průnik vody betonovou částí konstrukce. Vnikání vody je spojeno s tvorbou výluhů (viz připojená fotodokumentace). Zatékání je patrné i v místě napojení nosné konstrukce na předpolí mostu.

**16 mrazové poškození horního líce základového bloku**

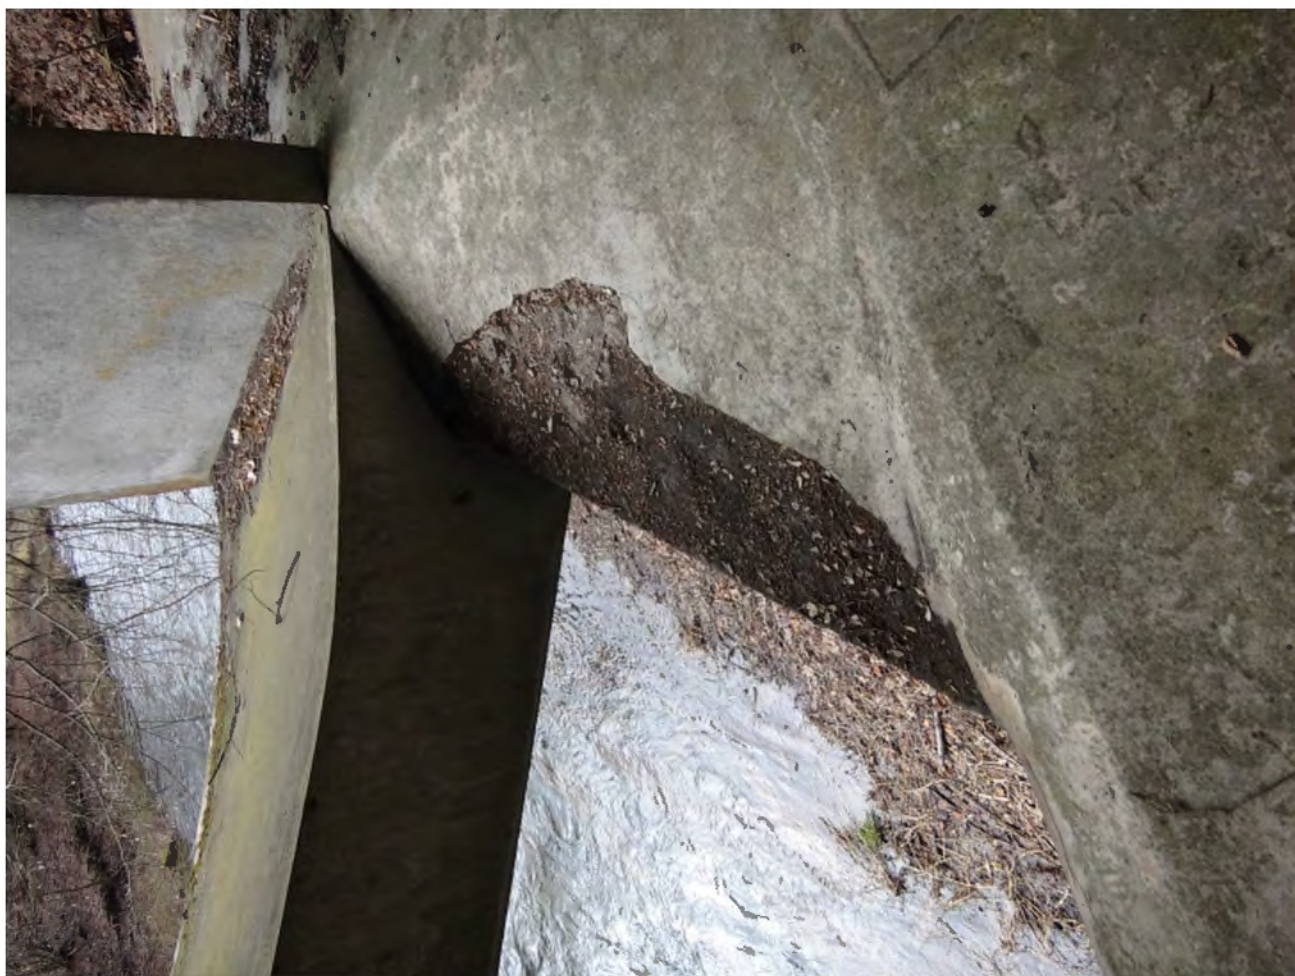
**17 mrazově poškozený horní líc oblouku**

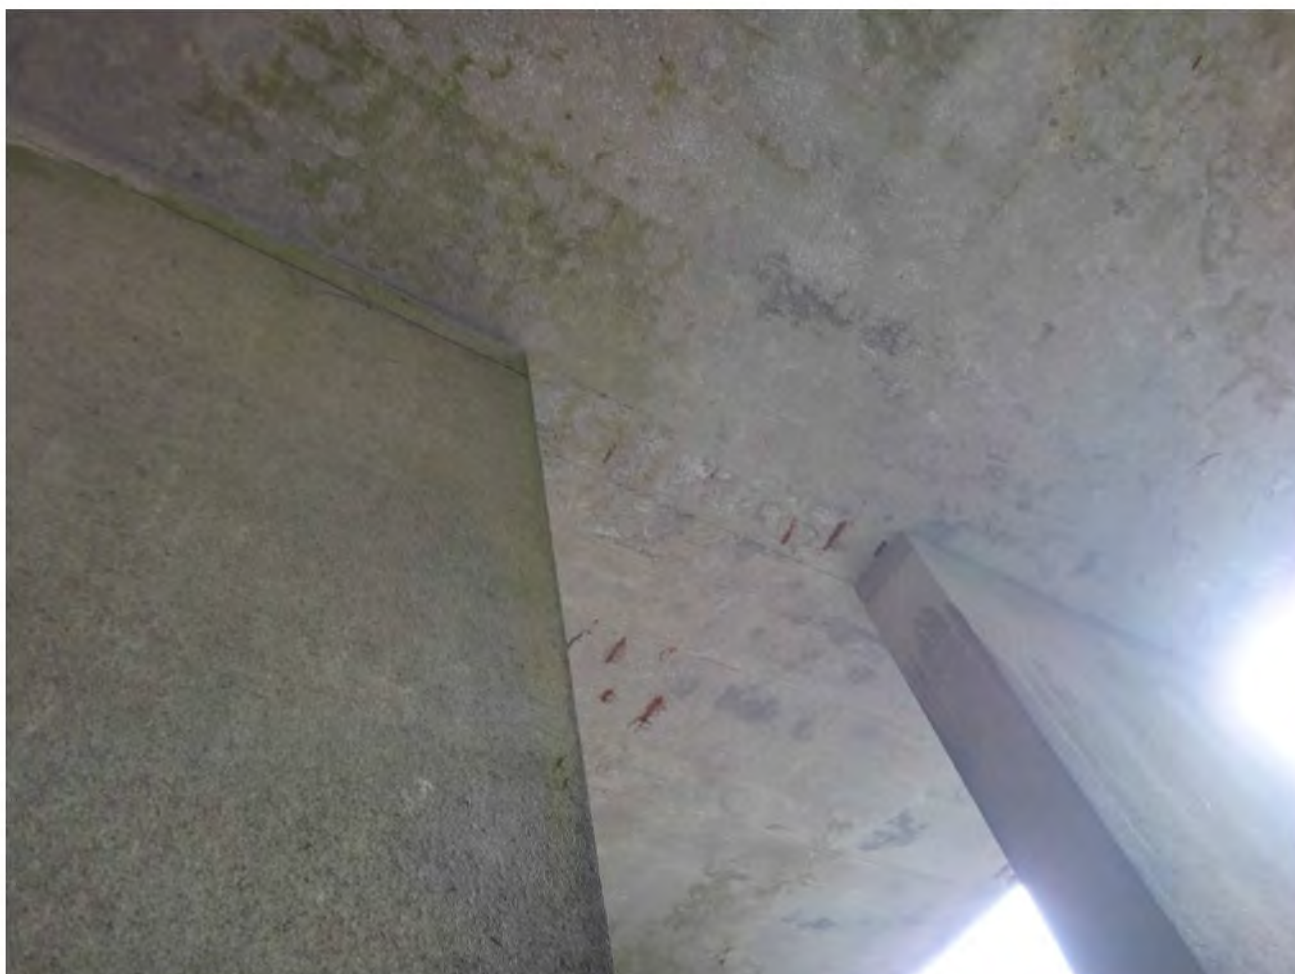
Nosná konstrukce mostu je poškozena zejména pouze lokálně korozí výztuže a to na spodním líci desky, oblouku a lokálně i na konstrukcích stojek. Výraznější poškození je na boku konstrukce desky a na konstrukci římsy. Poškození je způsobeno zejména vnikáním vody do konstrukce chodníků a zatékáním pod římsu. Tím dochází k nasycení betonu a následně poškození v důsledku cyklického působení mrazu. Částečně dochází k poškození i v důsledku působení

**18 lokální koroze výztuže na spodním líci desky**

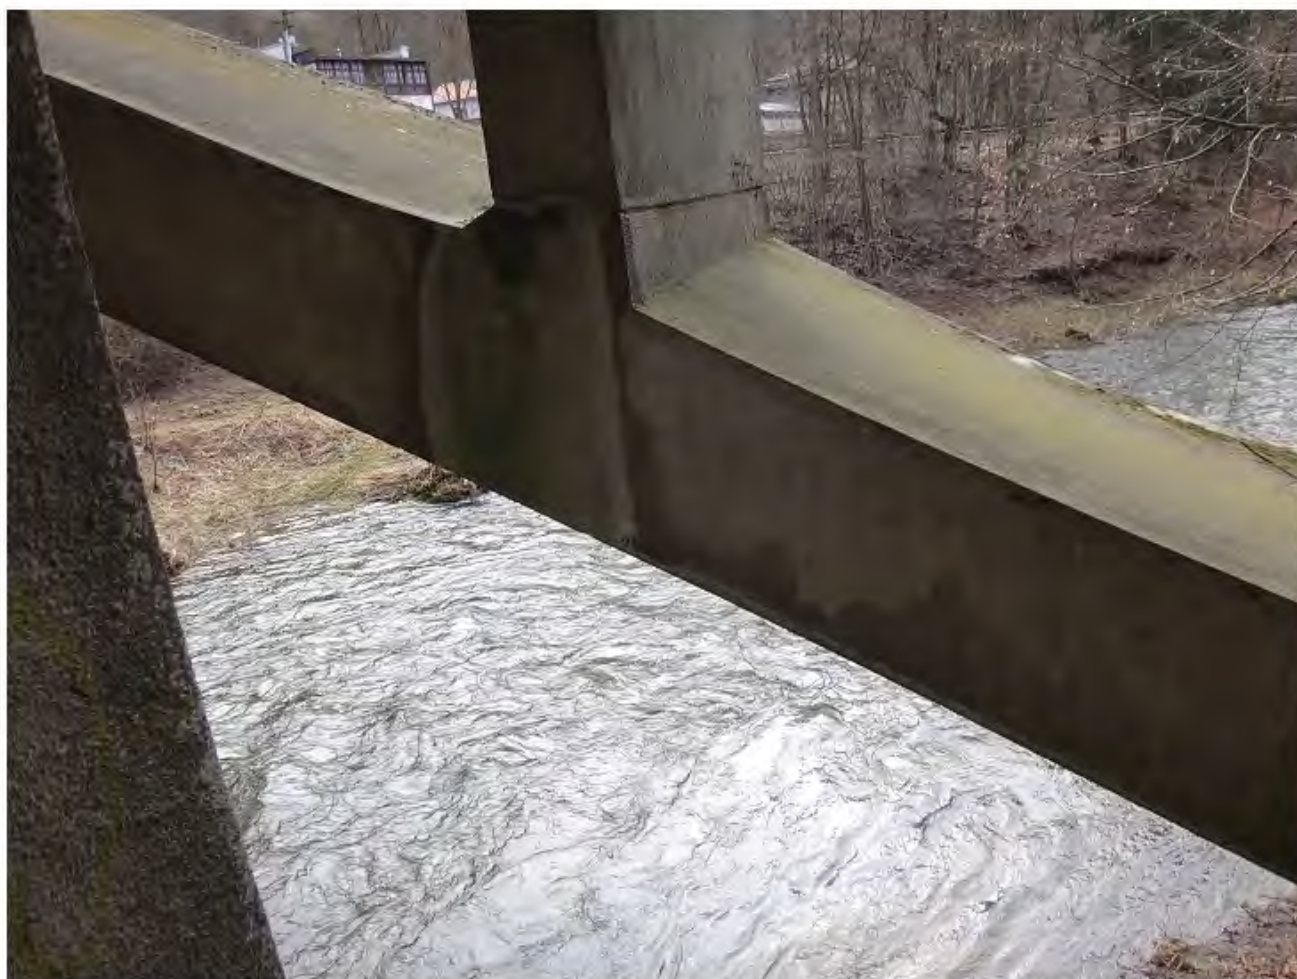
**19 stékání vody po povrchu konstrukce oblouku a stojky**

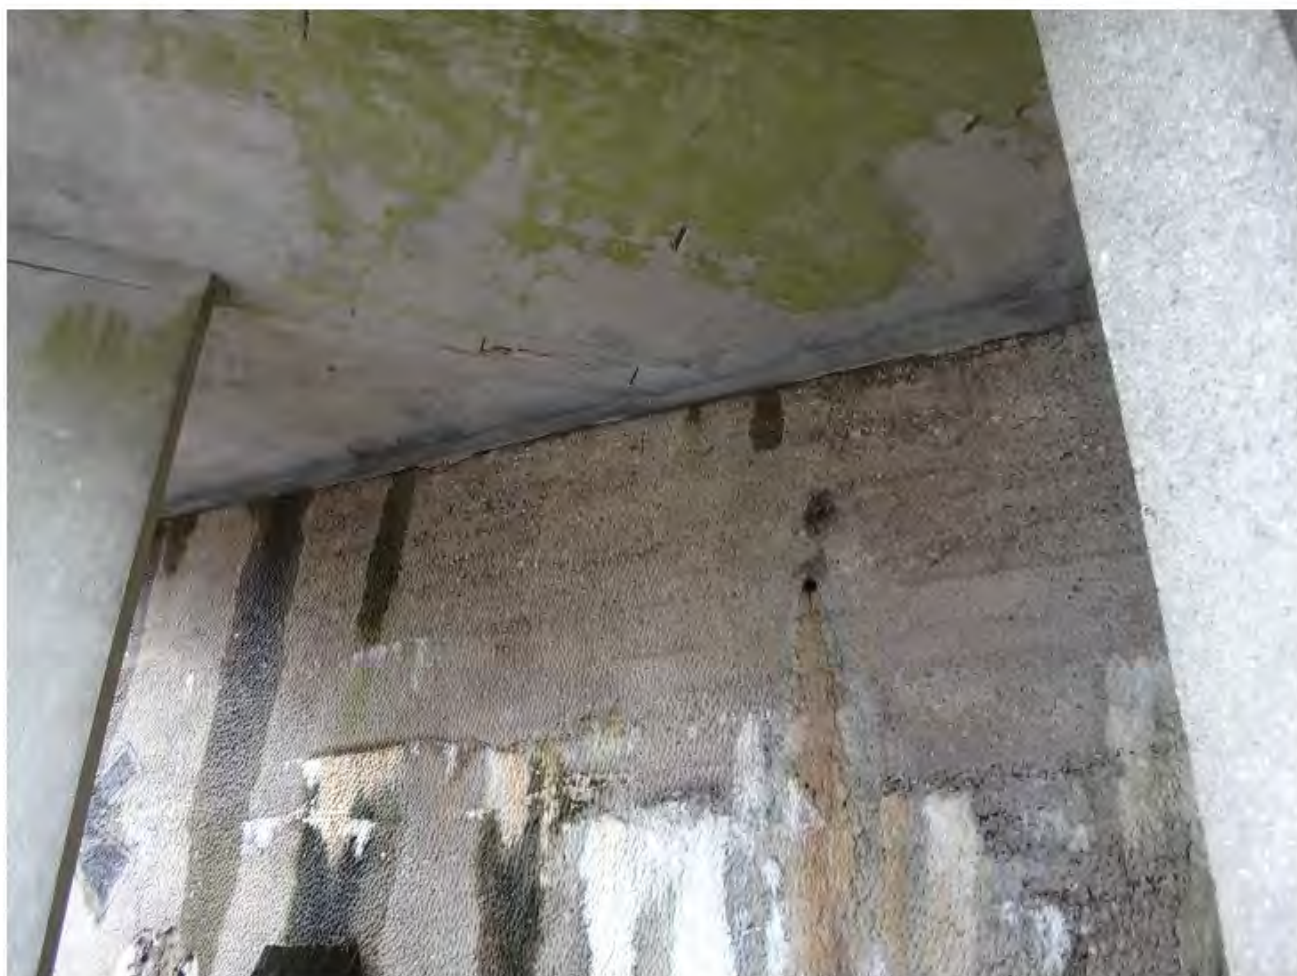
**20 zatékání na opěru 1**

Konstrukce spodní stavby, zejména opěra 1 (směr Železný Brod) je potřeba lokálně opravit a případně zajistit odvodnění terénu za opěrou tak, aby nedocházelo k průniku vody skrz konstrukci. Alternativně je možné průnik vody přiznat a zajistit jeho odvod mimo nosnou konstrukci.

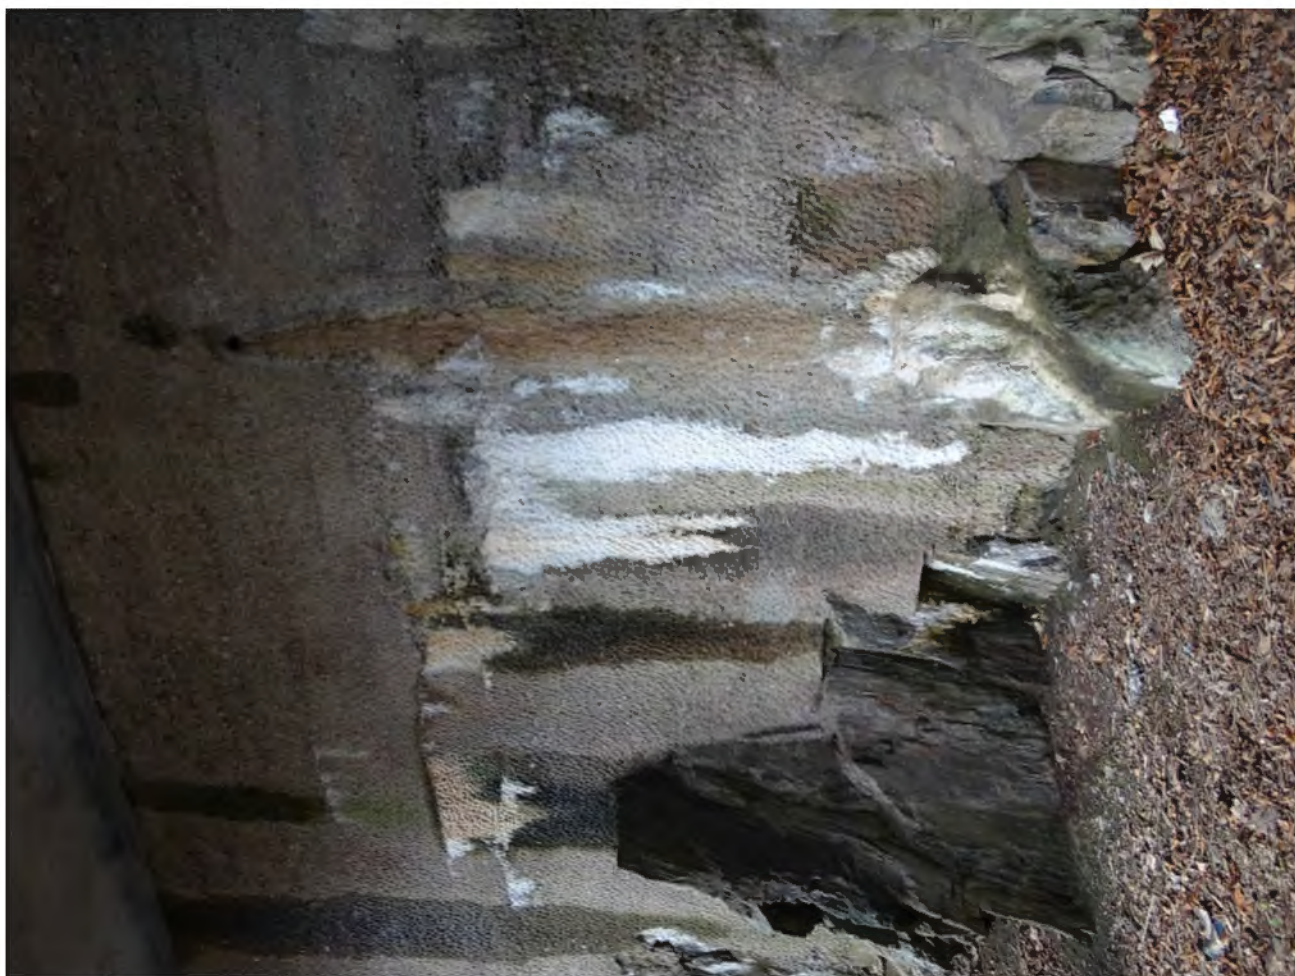
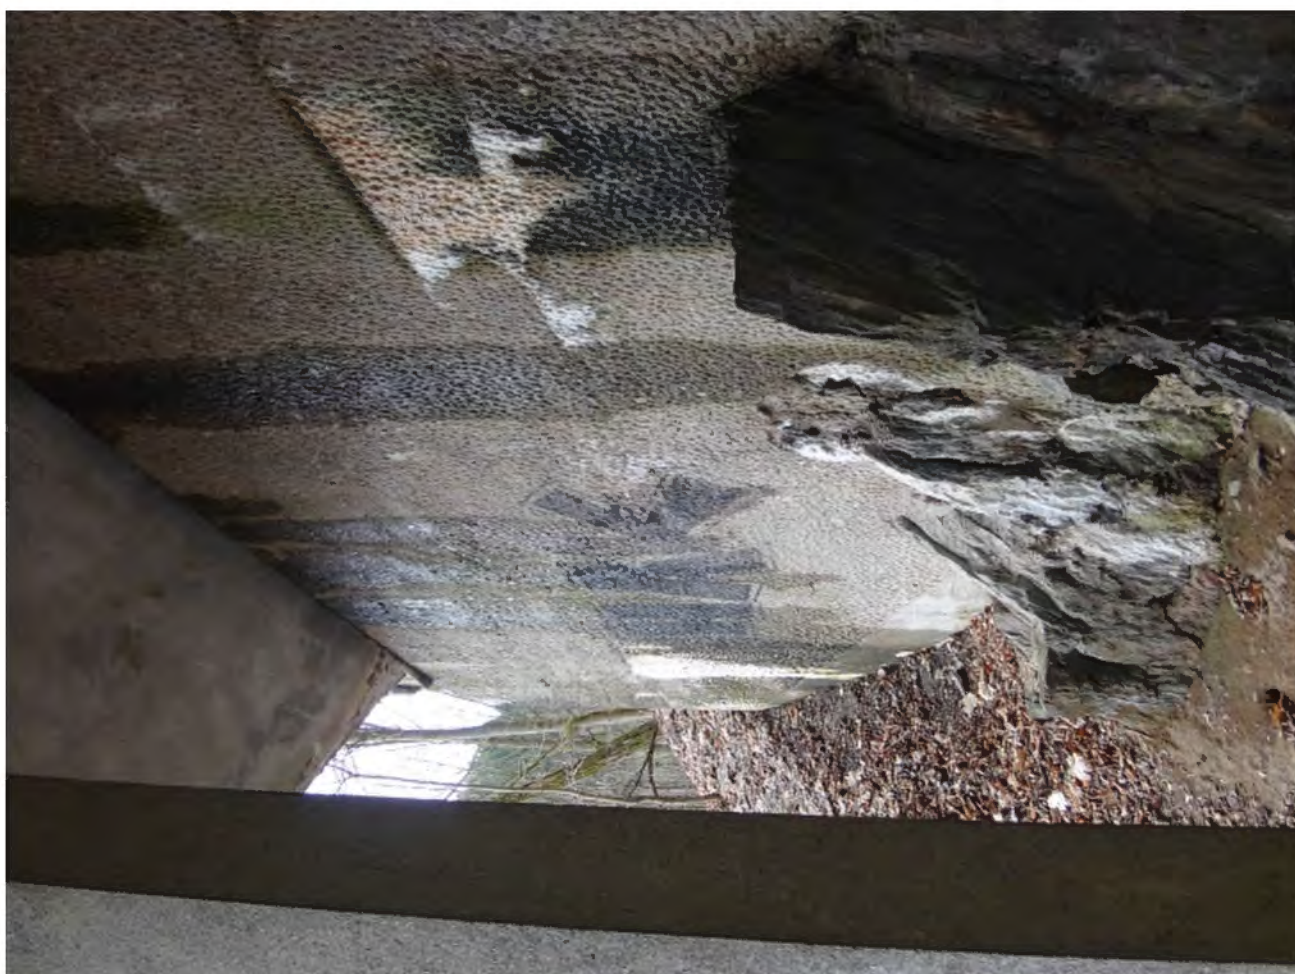
**21 průnik vody doprovázený výluhy - opěra 1**

**22 průnik vody doprovázený výluhy - opěra 1**

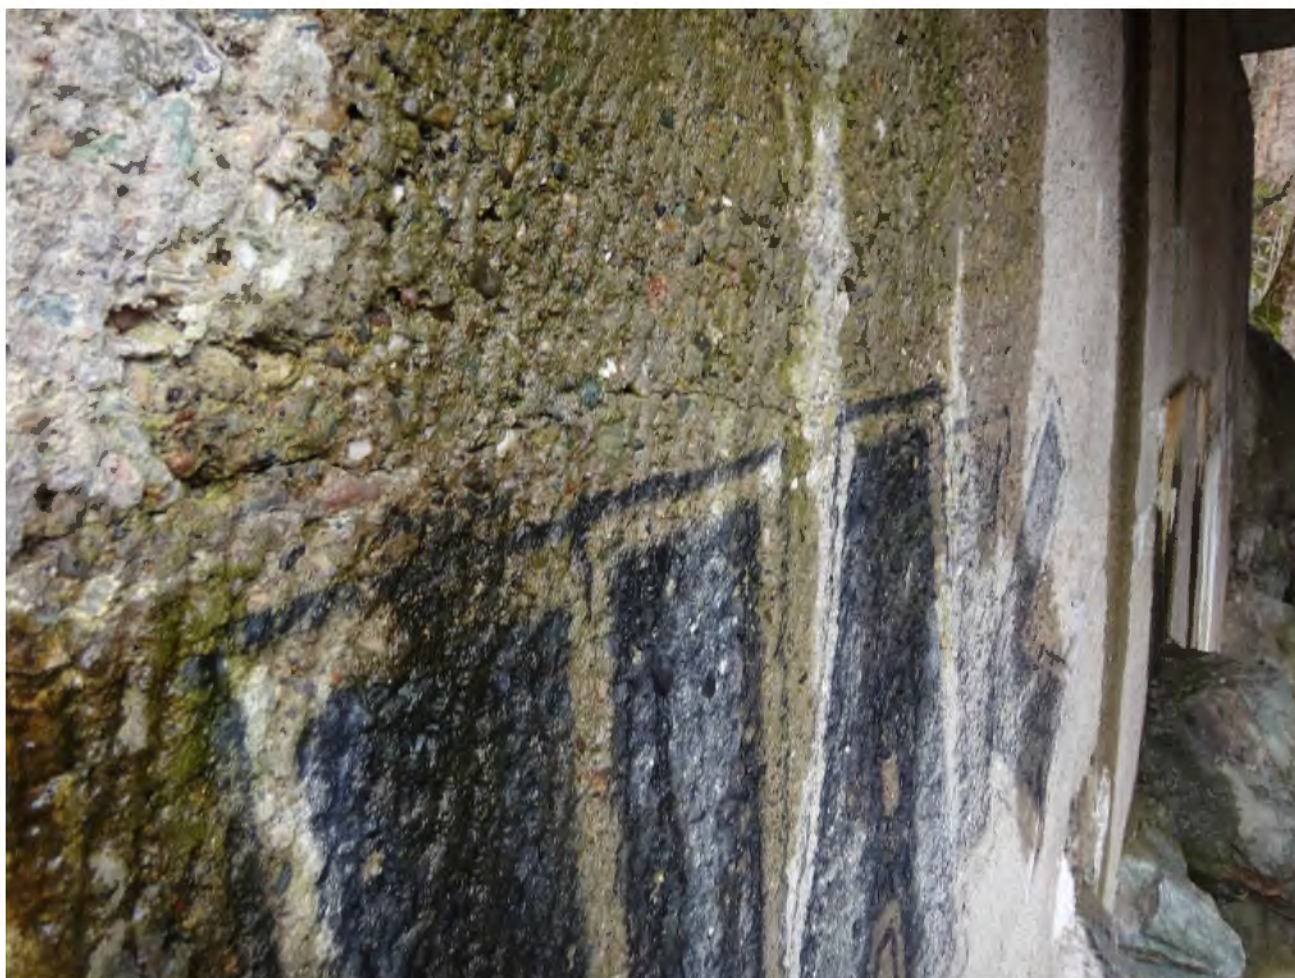
**23 trhlina v torkretu opěry 1**

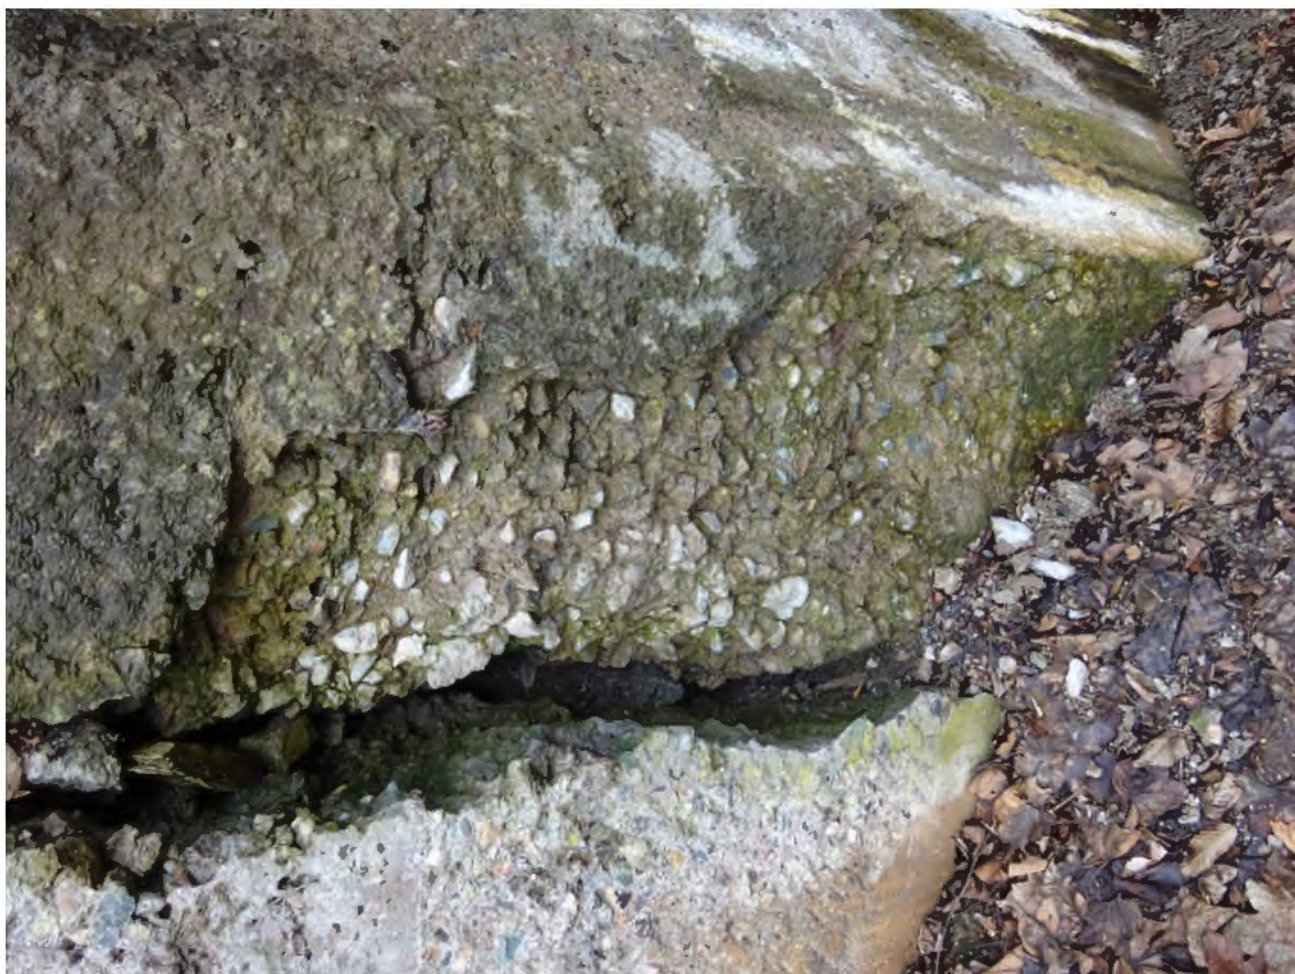
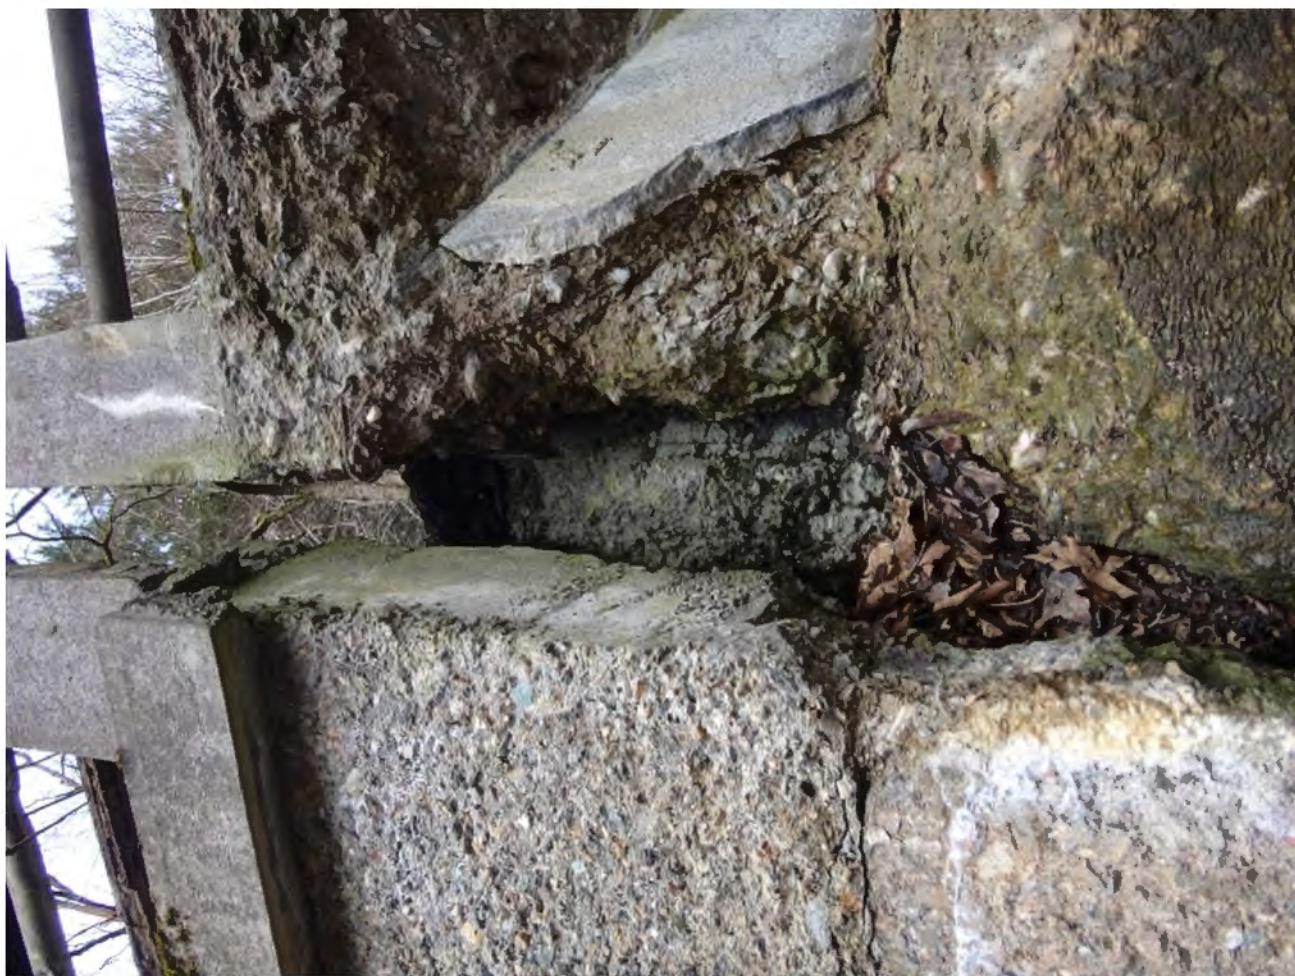
**Mostní závěry** nejsou vzhledem k druhu konstrukce patrné, v místě napojení nosné konstrukce na předpolí mostu jsou patrné příčné poruchy vozovky.

**24 poškození mrazem v místě rozhraní mostu a předpolí mostu**

**25 poškození mrazem v místě rozhraní mostu a předpolí mostu**

Vzhledem k výše popsanému poměrně rozsáhlému postupu, který zahrnuje i výměnu souvrství vozovky a chodníků, je vhodné zvážit i sanaci předpolí mostu a mezi prostoru s mostem 288 – 006. Současně je nutné odstranit dřeviny, které mají negativní vliv na jednotlivé prvky konstrukce.

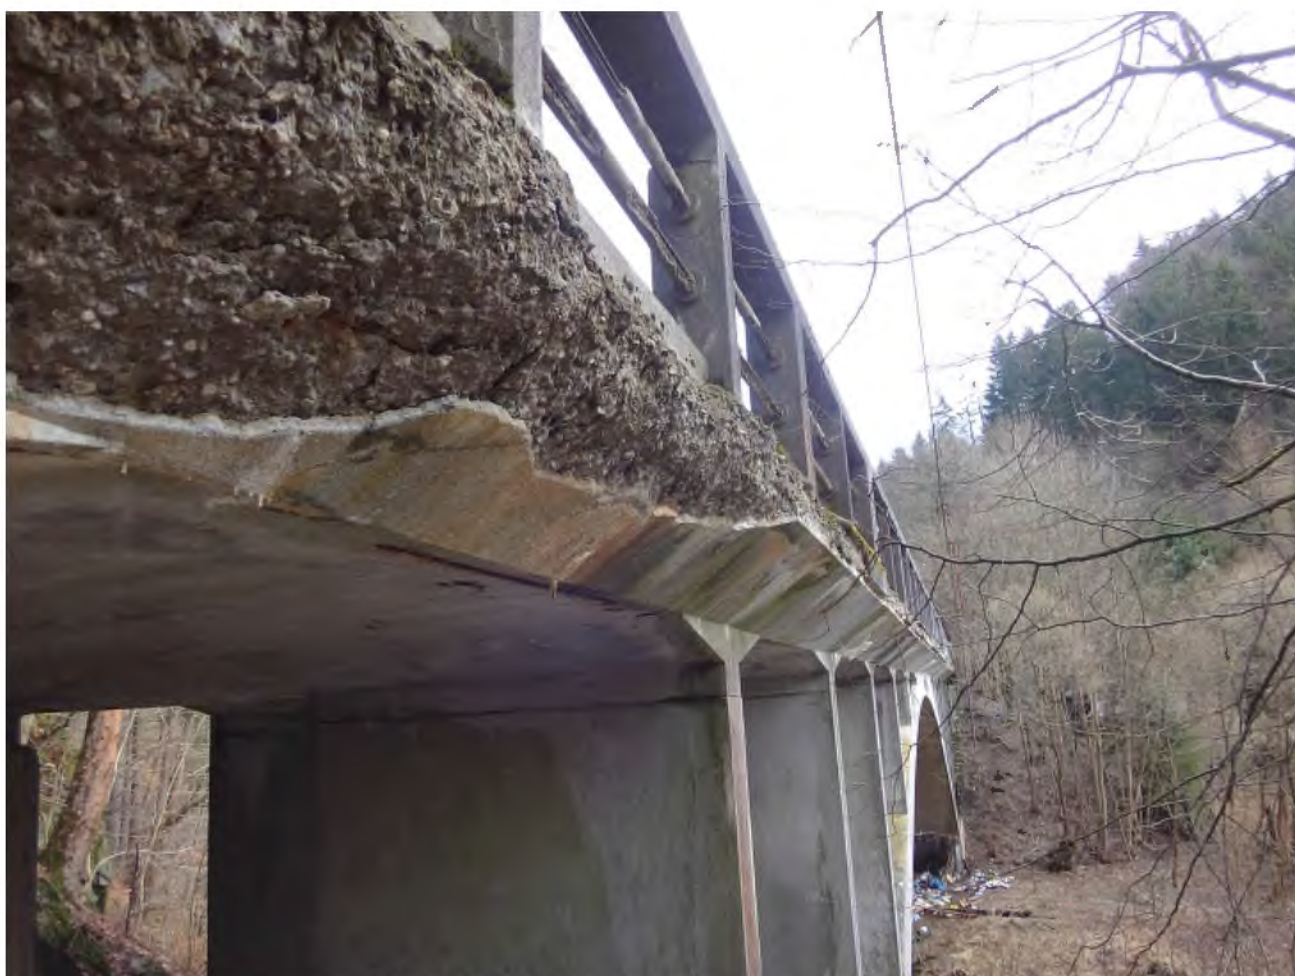
**26 detail mrazového poškození desky**
