**Č. zak.: 20170401**

**Stavebně technický průzkum mostu evid. č. 288 – 006  
přes řeku Kamenici u Spálova**

**V Praze 4. 4. 2017**

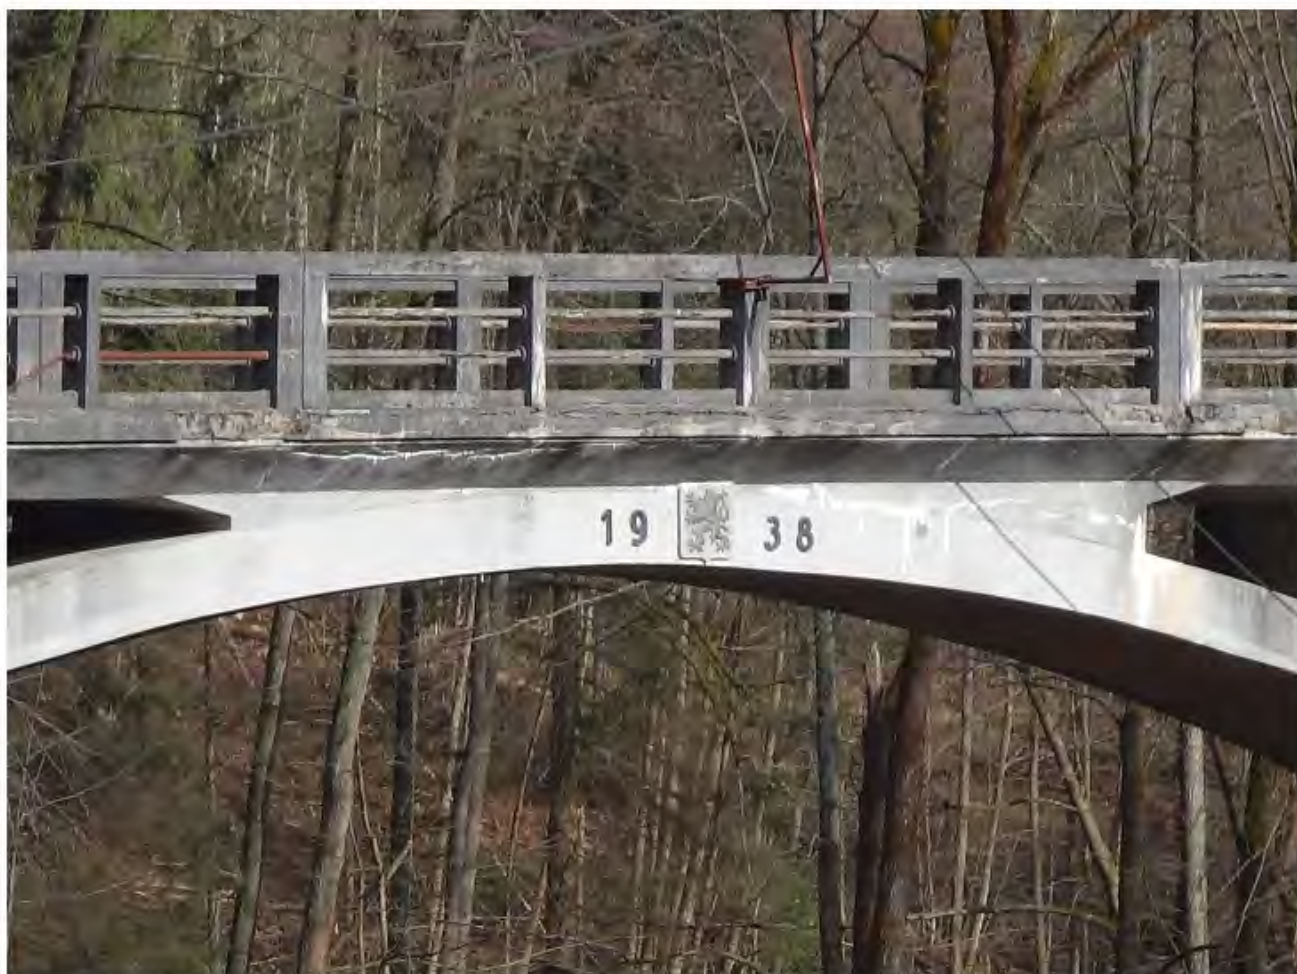
**28 pohled na vrchol oblouku mostu - poruchy římsy, zábradlí a desky NK**

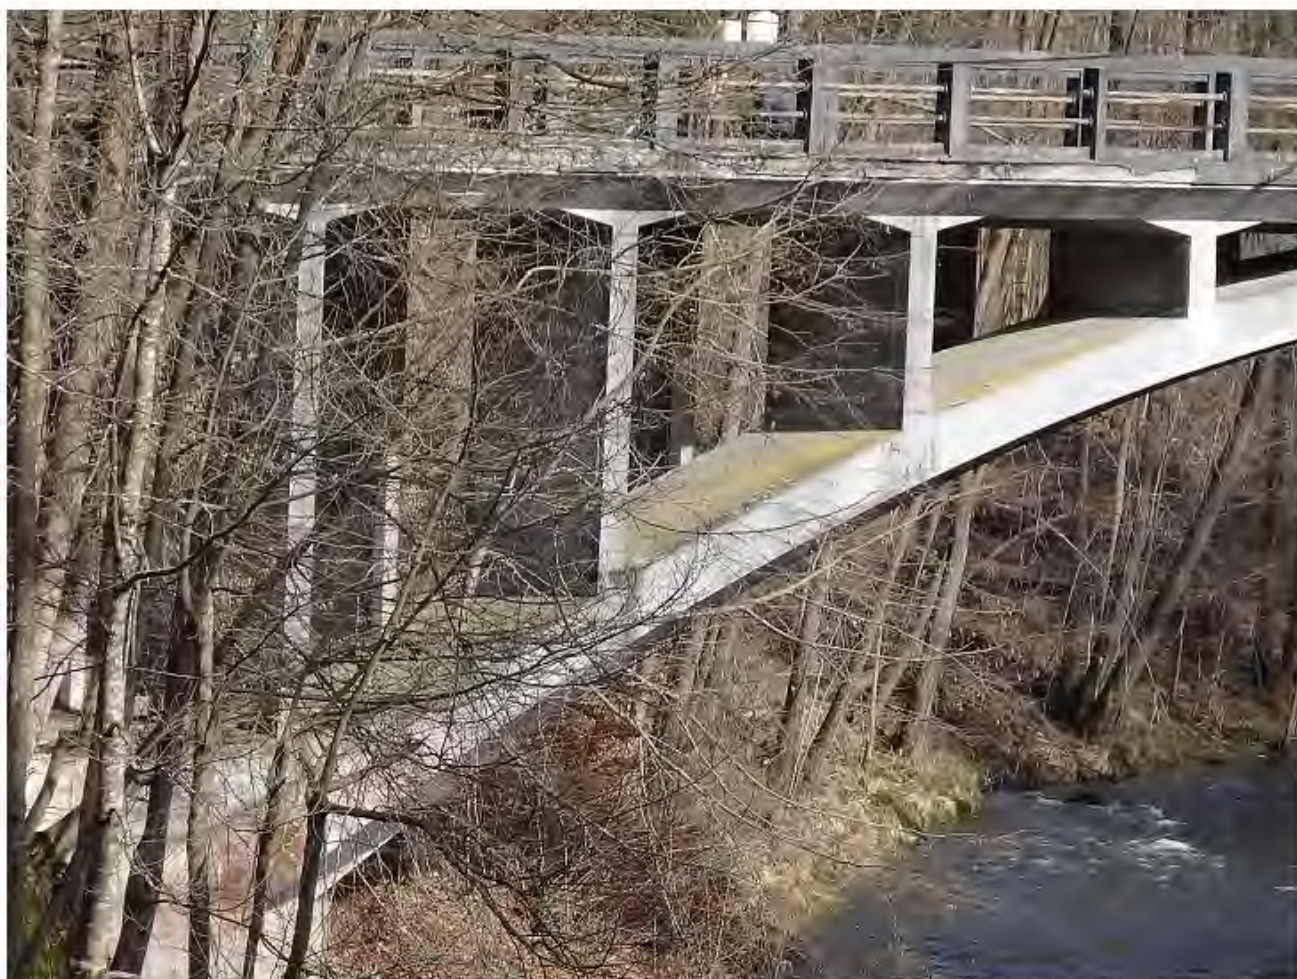
**Konstrukce monolitických říms** jsou poškozeny poměrně značně. Dochází k zatékání do konstrukce z povrchu vozovky a chodníků. Ochranná pemrlovaná omítka, která je na konstrukcích říms aplikována i povrch říms samotných je značně zdegradována a to téměř v celé délce mostu na obou stranách. Na zbylé části římsy jsou vrstvy odděleny od podkladu.

**29 poruchy římsy na povodní straně mostu**

Pro prodloužení životnosti mostu je nutné provést následující. **Bezpodmínečně nutná je obnova hydroizolačních vrstev v celé ploše mostu a to včetně chodníků** (říms). Právě chodníky, které přecházejí v konstrukce říms, jsou poškozeny natolik, že bude nutné provést jejich výměnu. Nosná konstrukce bude muset být opravena na boku desky a lokálně v místech koroze výztuže tak, aby bylo dosaženo dostatečné krycí vrstvy betonu nad výztuží a to včetně distanční výztuže. Prvním krokem bude odstranění nesoudržných částí konstrukce a korozních zplodin výztuže. Dále bude výztuž ošetřena ochranným alkalickým nátěrem. Následně bude provedeno plošné převrstvení konstrukce. V místech, kde byla realizována původní pemrlovaná omítka (umělý kámen) je možné ji obnovit pomocí prefabrikovaných suchých maltových směsí. Nosná konstrukce v místech, kde došlo k mrazovému porušení, je nutné provést reprofilaci za pomoci mechanického přikotvení reprofilačních vrstev. Tzn., že je nutné na takto degradovaném podkladu odstranit veškerý nesoudržný a poškozený materiál. Dále do podkladu nakotvit na chemickou kotvu kotvy, nebo nastřelovací trny. Na ty bude přivázána výztužná síť, jejíž funkcí bude pouze zajistit přídržnost opravných malt k podkladu. Dále budou aplikovány reprofilační malty s potřebnými parametry.

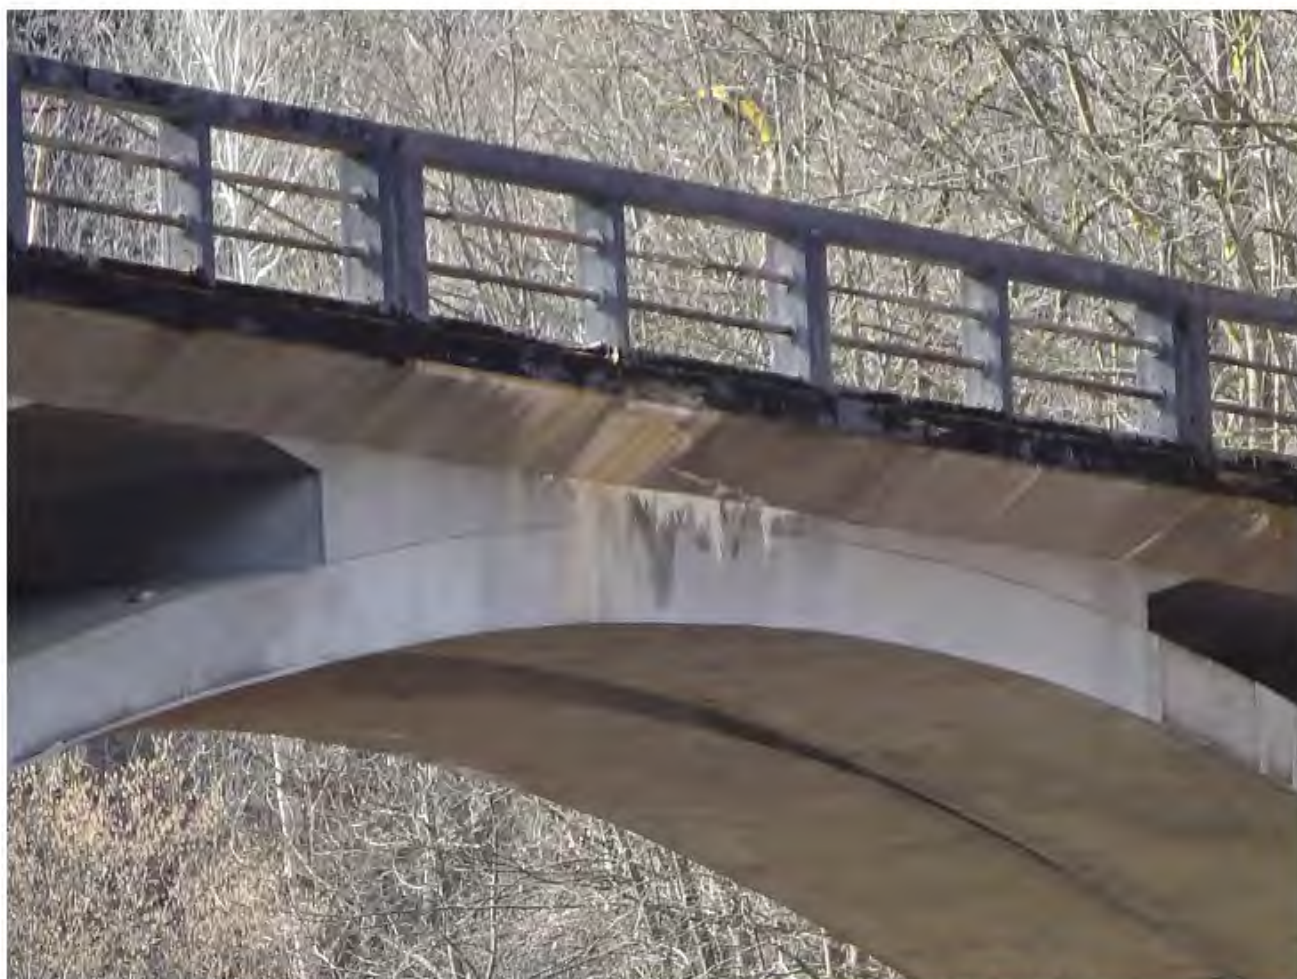
**33 vrchol oblouku - zatékání a poruchy římsy - návodní strana**

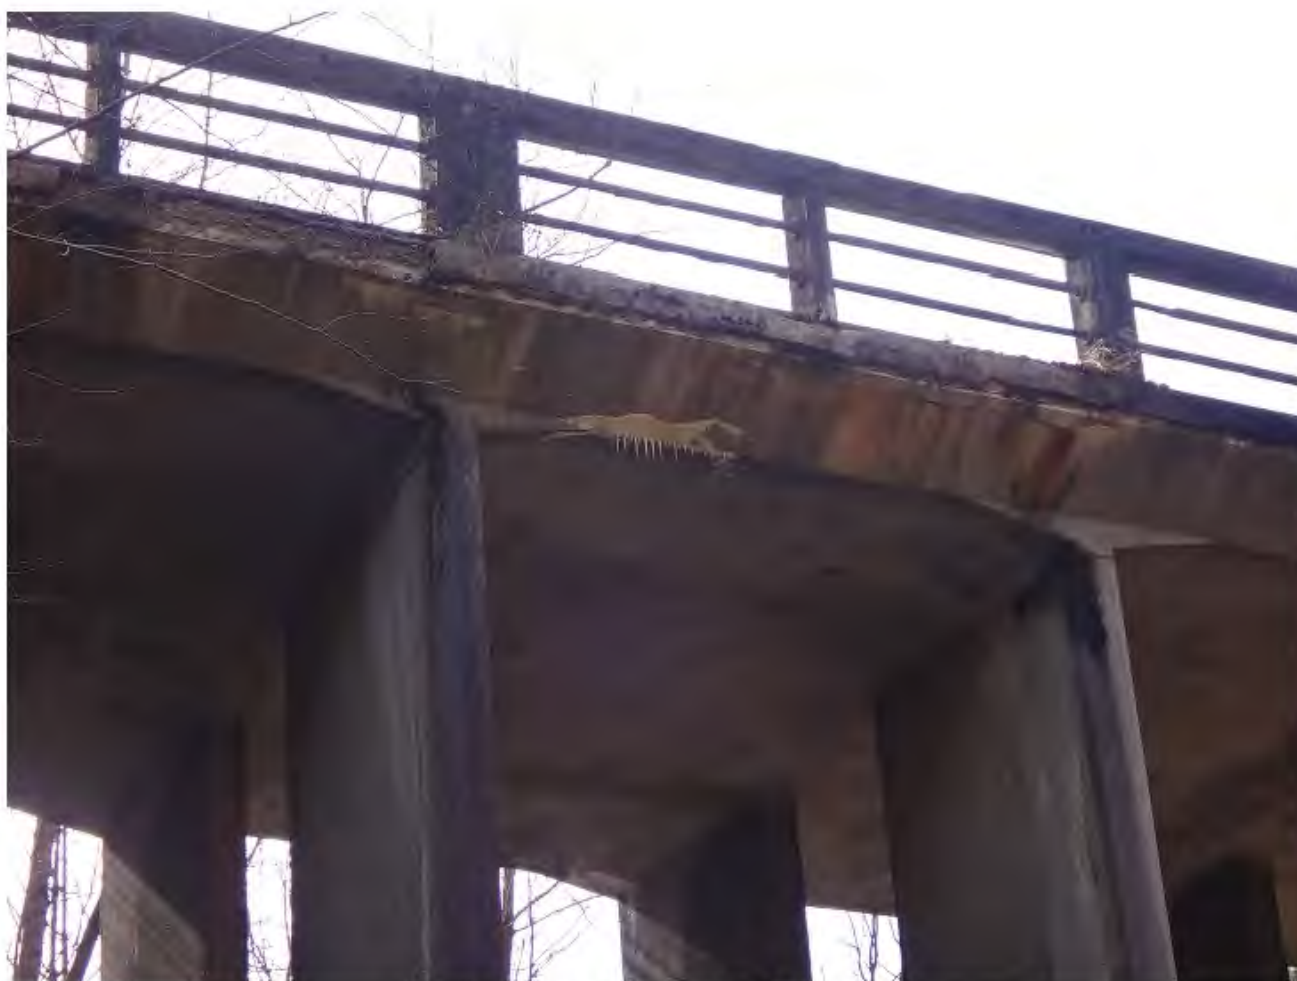
**35 poruchy mostu - návodní strana**

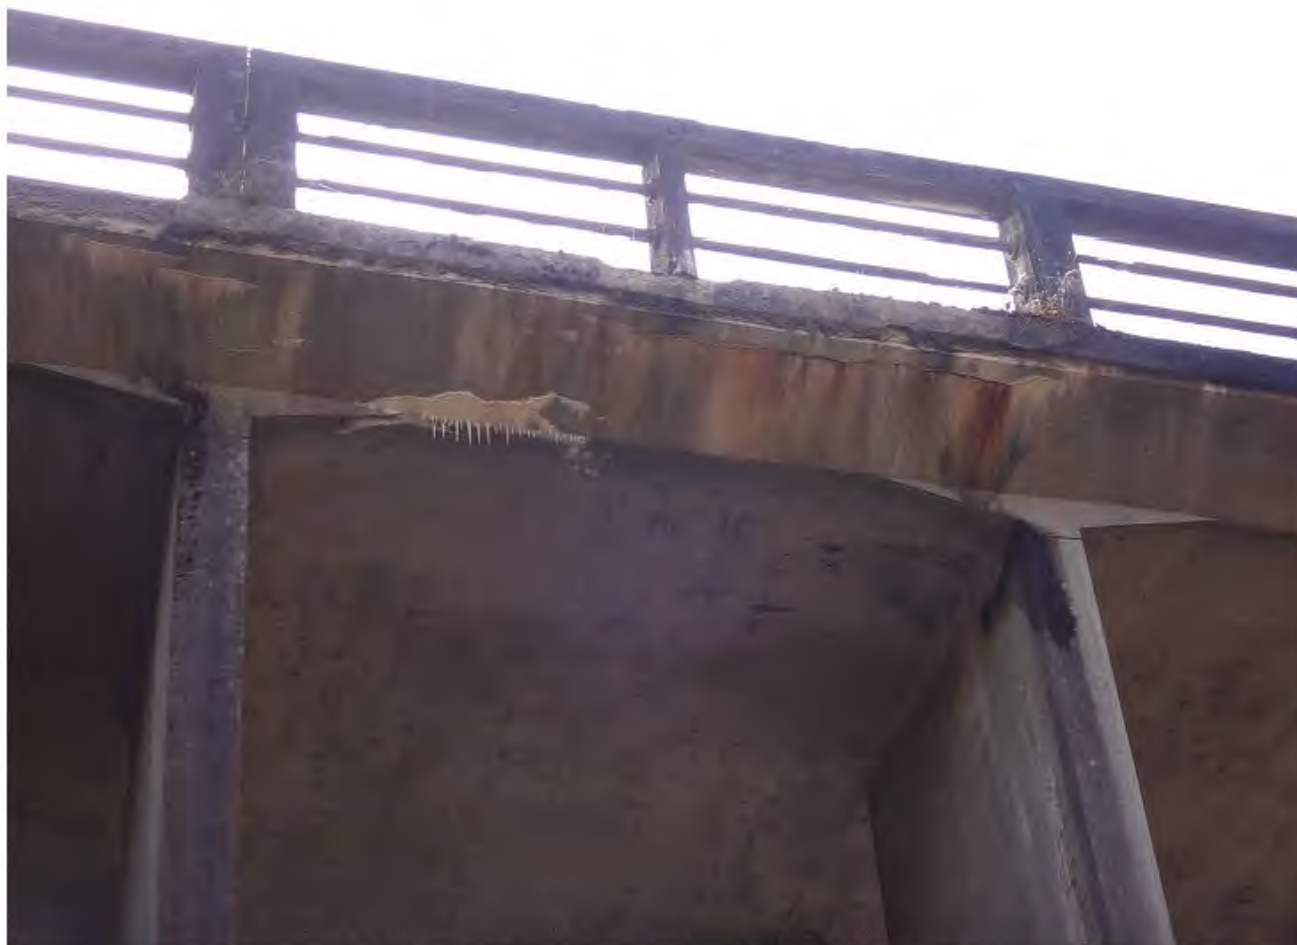
**37 detaily poruchy na návodní straně mostu**

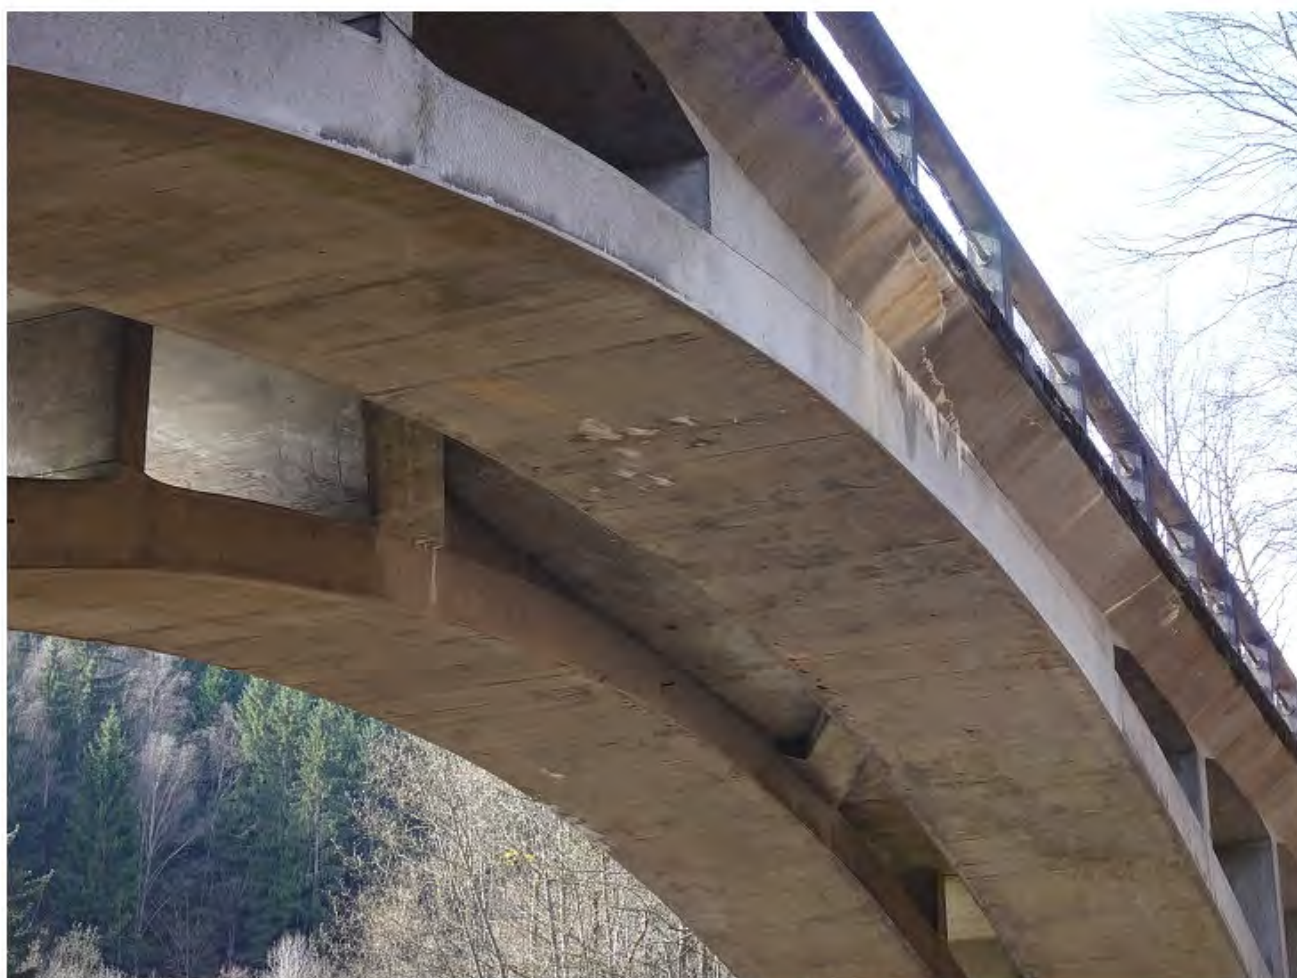
**38 lokální poruchy na spodním líci oblouku**

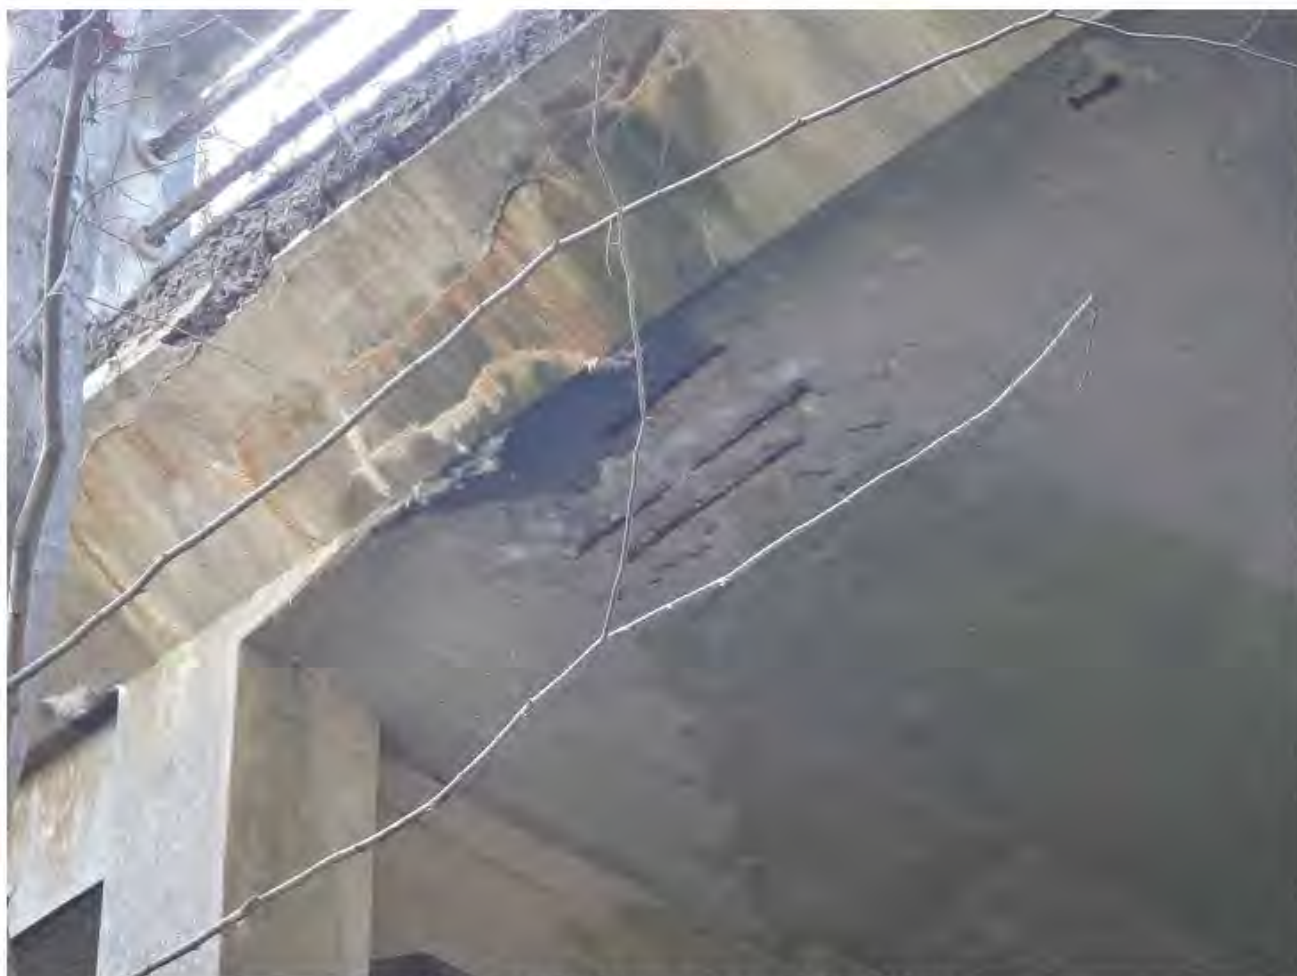
**40 detail poruchy římsy a desky u opěry 2**

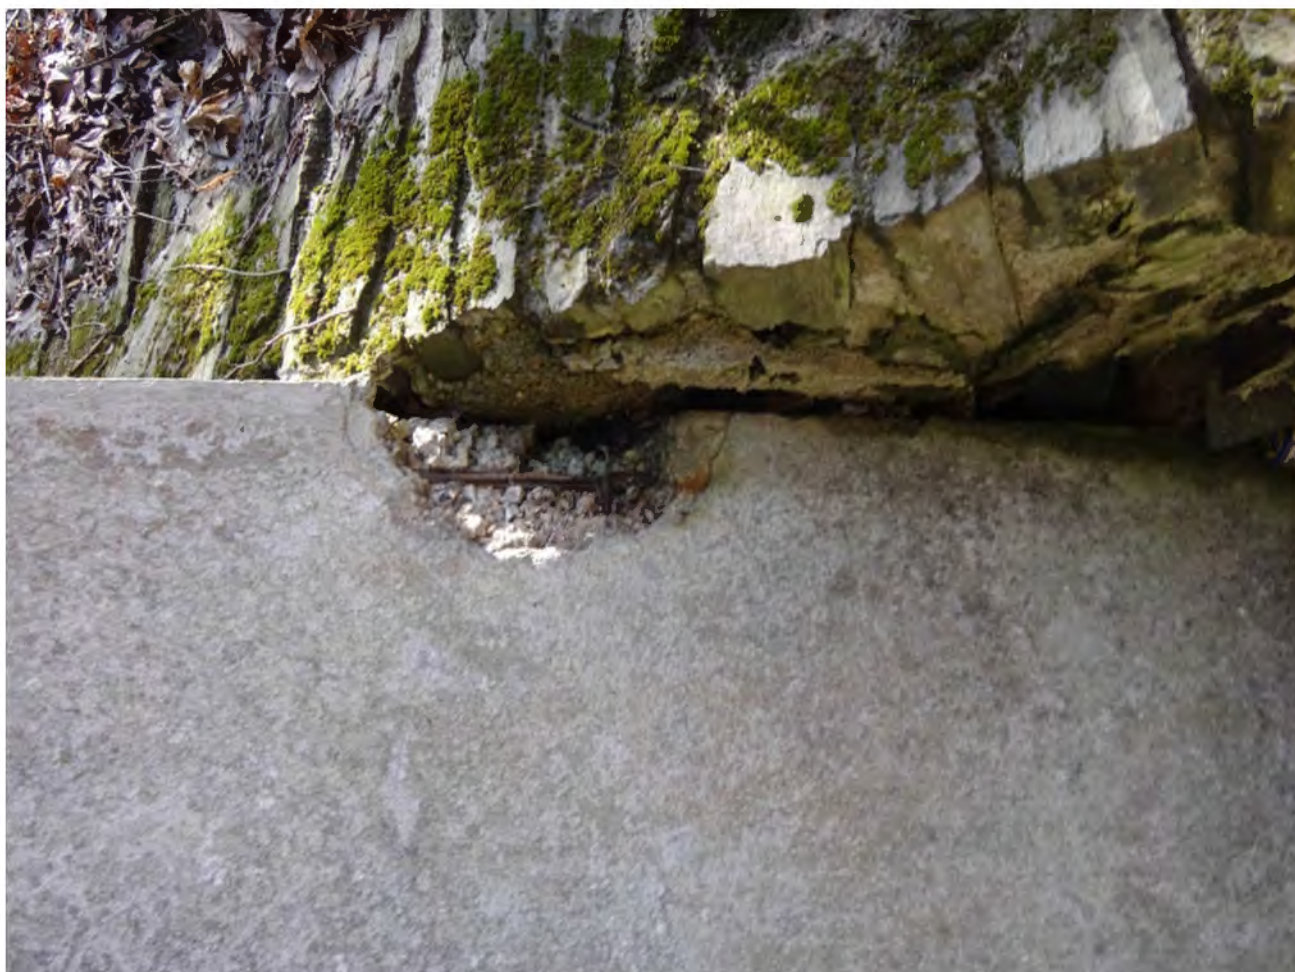
44 detail poruchy stojky u opěry 2 - malé zhutnění betonu

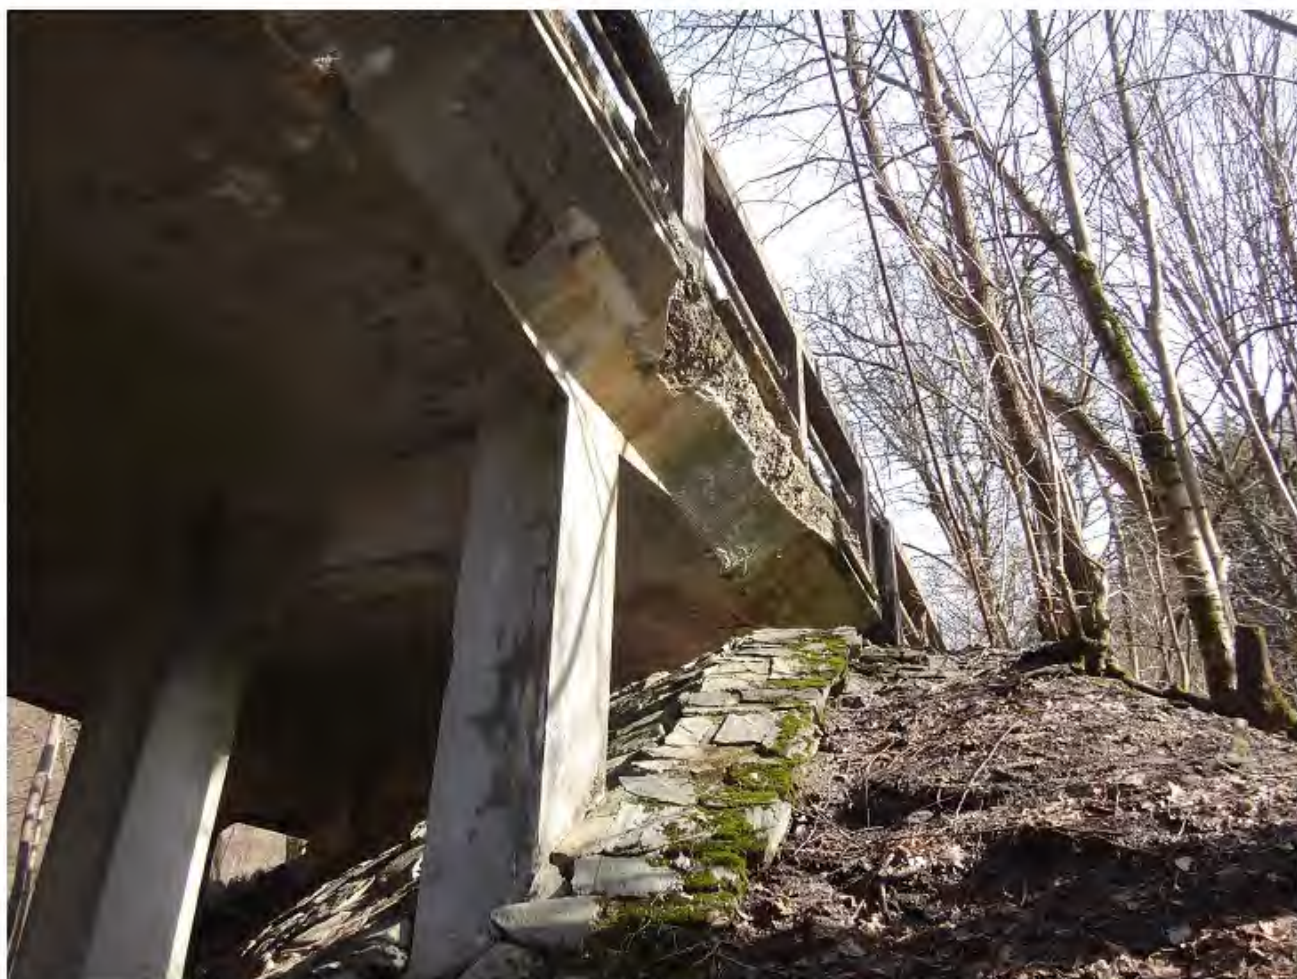
**45 detail poruch u opěry 2 - povodní strana mostu**

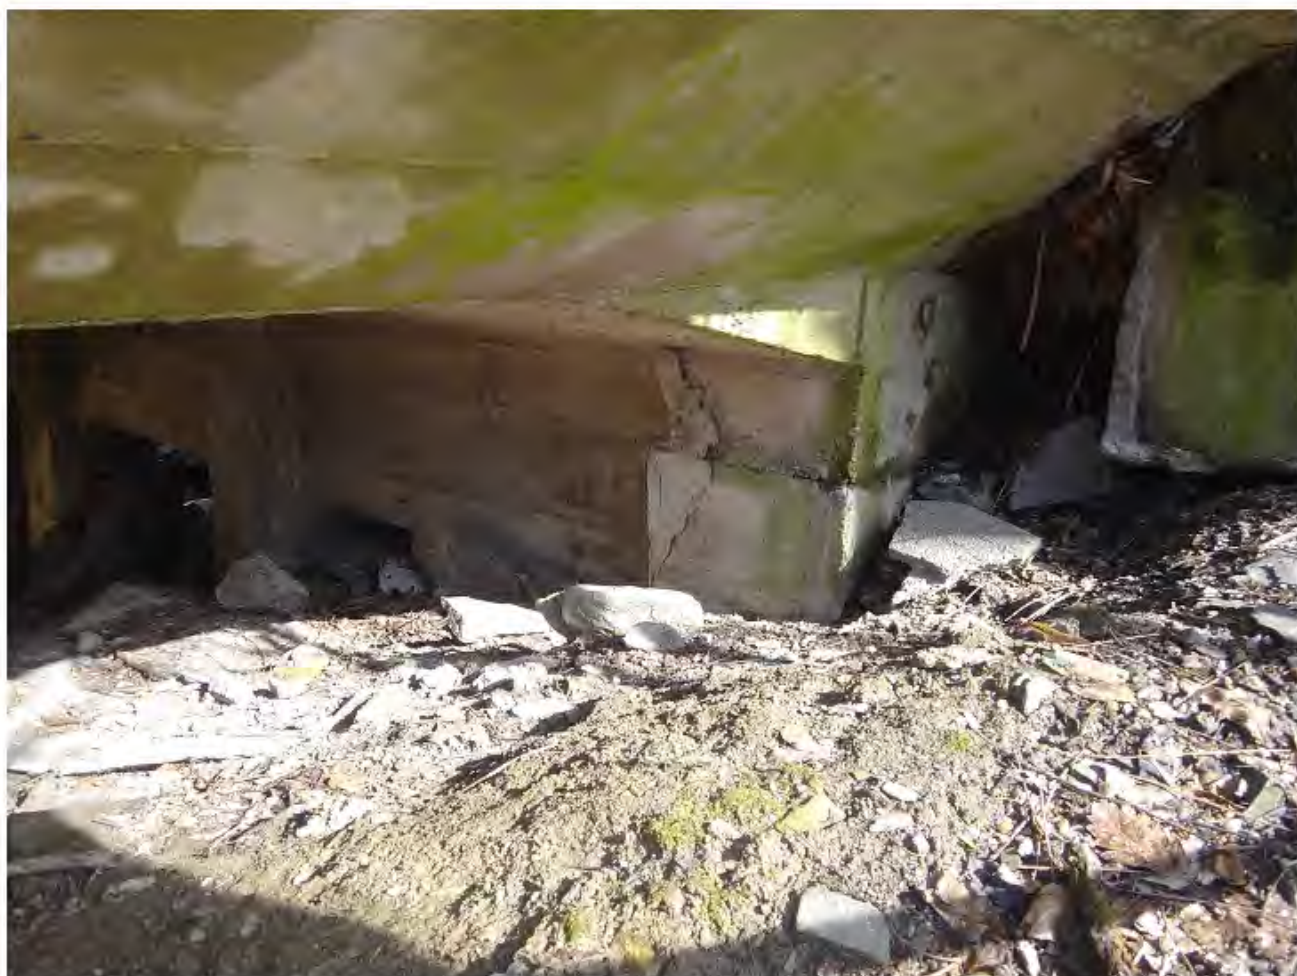
**46 lokální poruchy opěra 2**

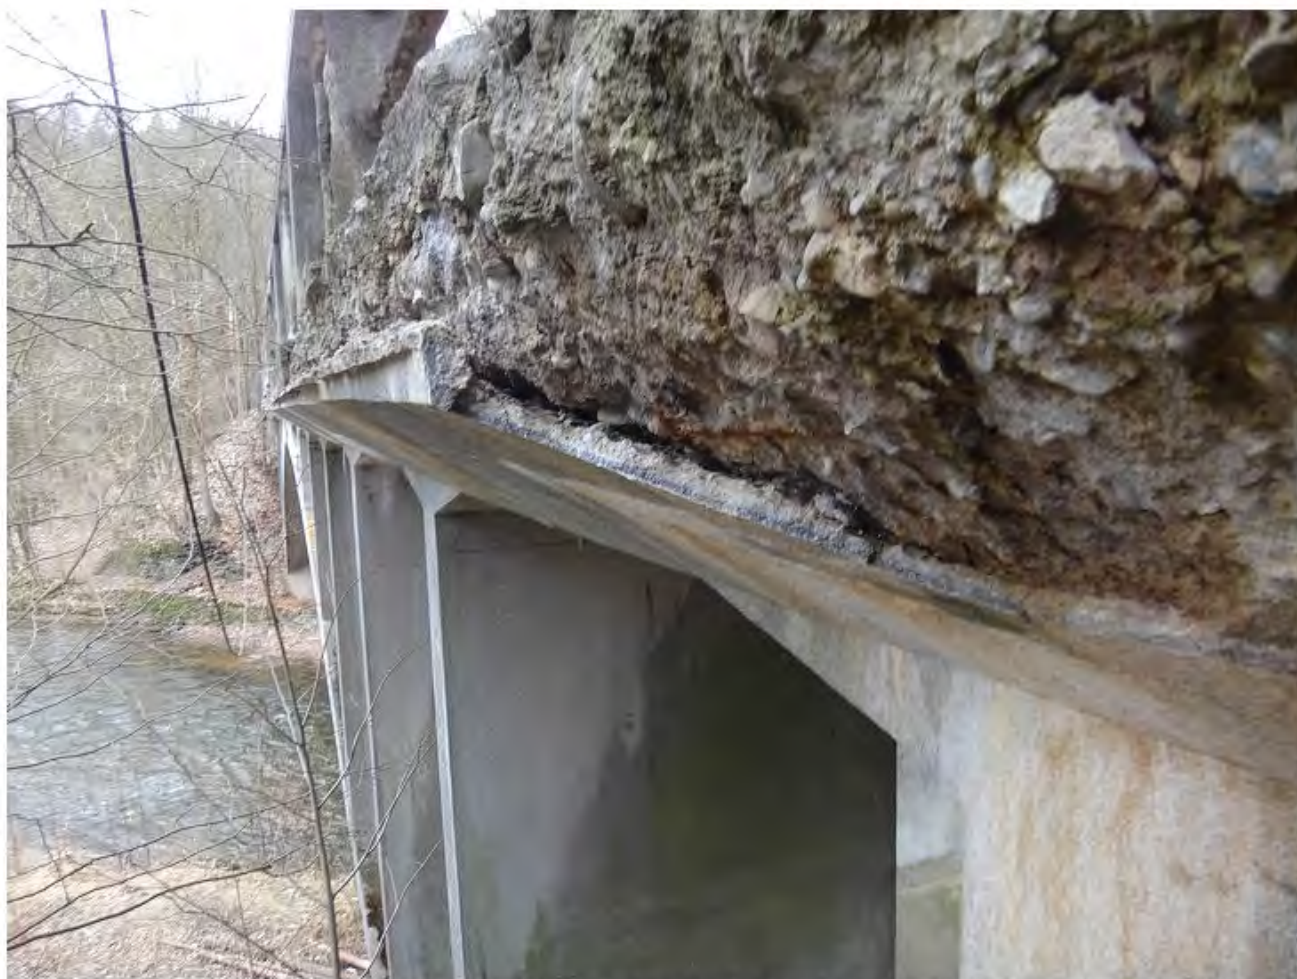
**47 detail poruchy římsy a desky mostu u opěry 2**

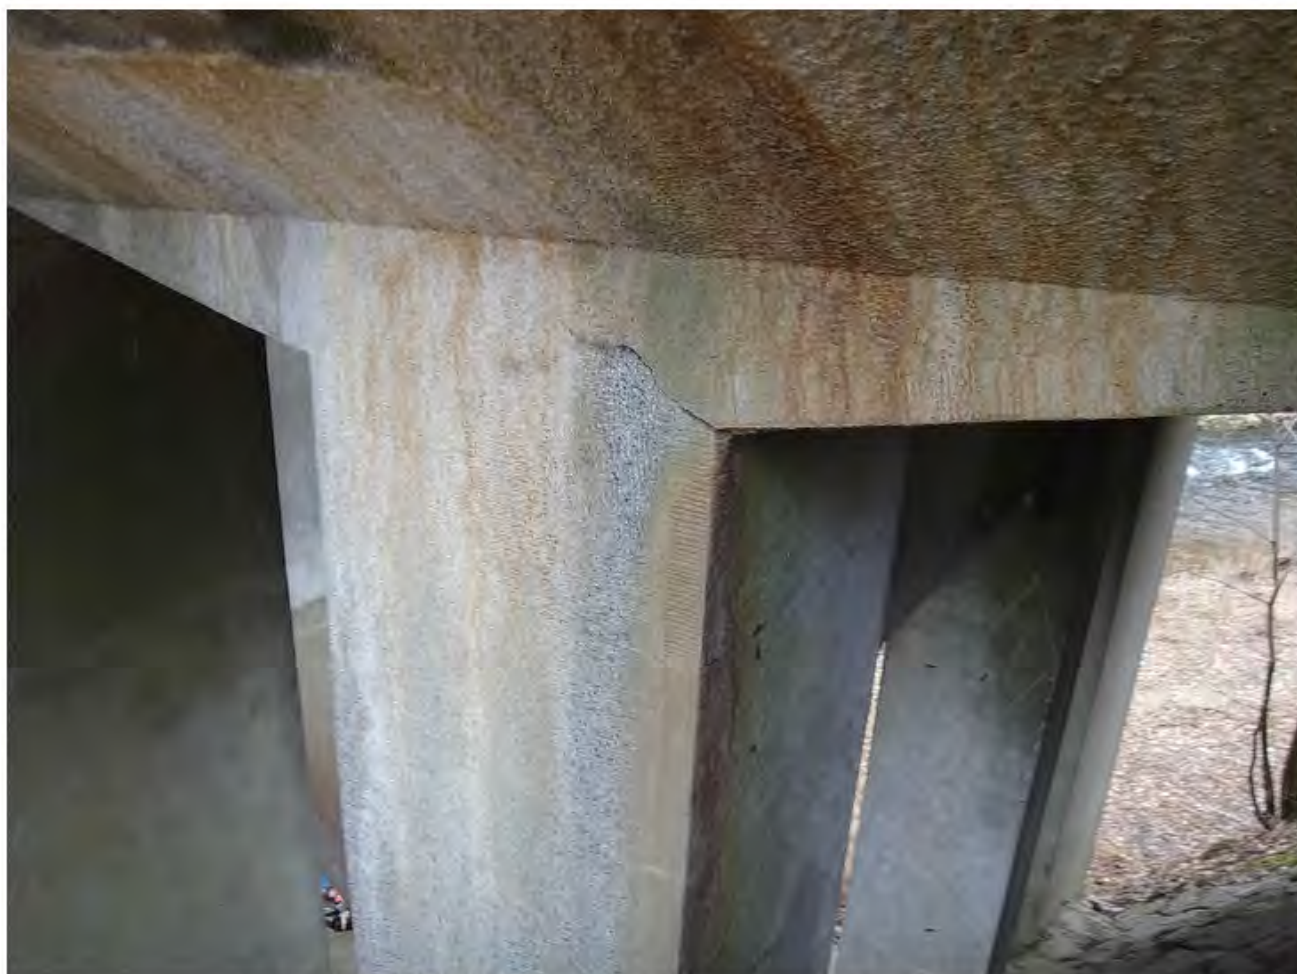
Konstrukce **zábradlí** je rozdělena na sloupky a madla. Konstrukce sloupků jsou opět opatřeny pemrlovanou omítkou s paspartou. Ta je porušena trhlínami a evidentně dochází k jejím oddělení od podkladu v důsledku zatékání vody a potažmo mrazového působení. Madla zábradlí jsou poškozena korozí výztuže, odpadáváním krycí vrstvy a tvorbou trhlin. U obdobných subtilních prvků dochází k obdobné korozi poměrně často. Na několika místech je původní výplň železobetonovou trubkou nahrazena trubkou ocelovou. Lokálně vodorovná výplň zcela chybí.

**48 poškození pemrlované omítky na desce a stojce NK**

Povrch konstrukce bude nově opatřen maltou, kterou je možné následně upravit jako pemrlovanou omítku. K zajištění přídržnosti této vrstvy je potřeba použít poolymercementový, nebo epoxidový adhezní můstek a to v závislosti na kvalitě předpřipraveného podkladu. Následně dojde

k opracování omítky způsobem, který bude odpovídat stávajícímu vzhledu. V úvahu přichází ruční pemrlování, pemrlování pomocí lehké mechanizace, nebo pískování za sucha, nebo za mokra. Doporučuji provést referenční plochy, které budou všemi zúčastněnými stranami zhodnoceny a bude vybrána vhodná metoda.

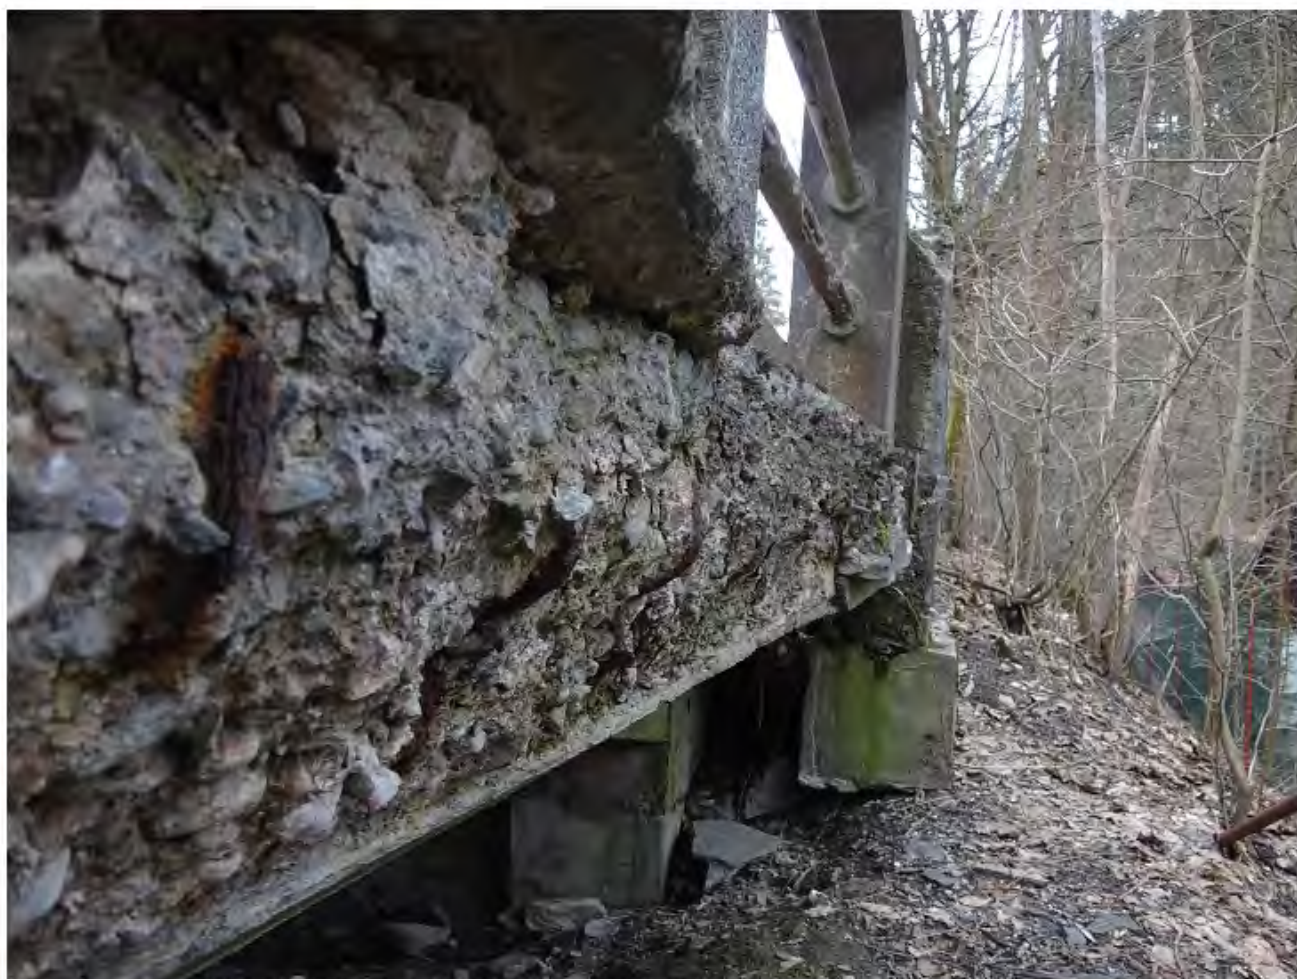
**49 detaily poruch římsy a desky**

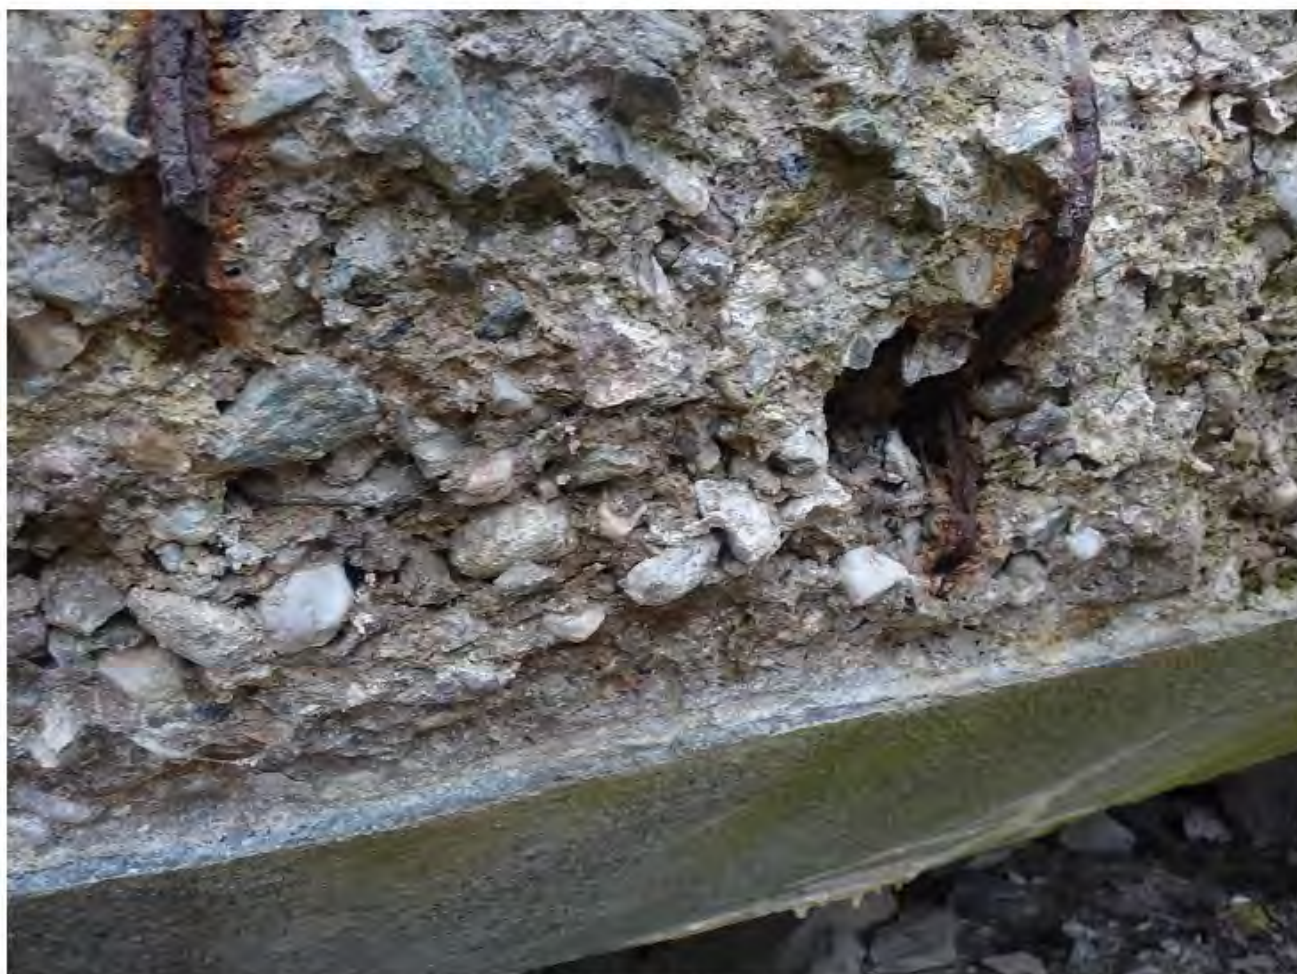
**50 koroze výztuže**

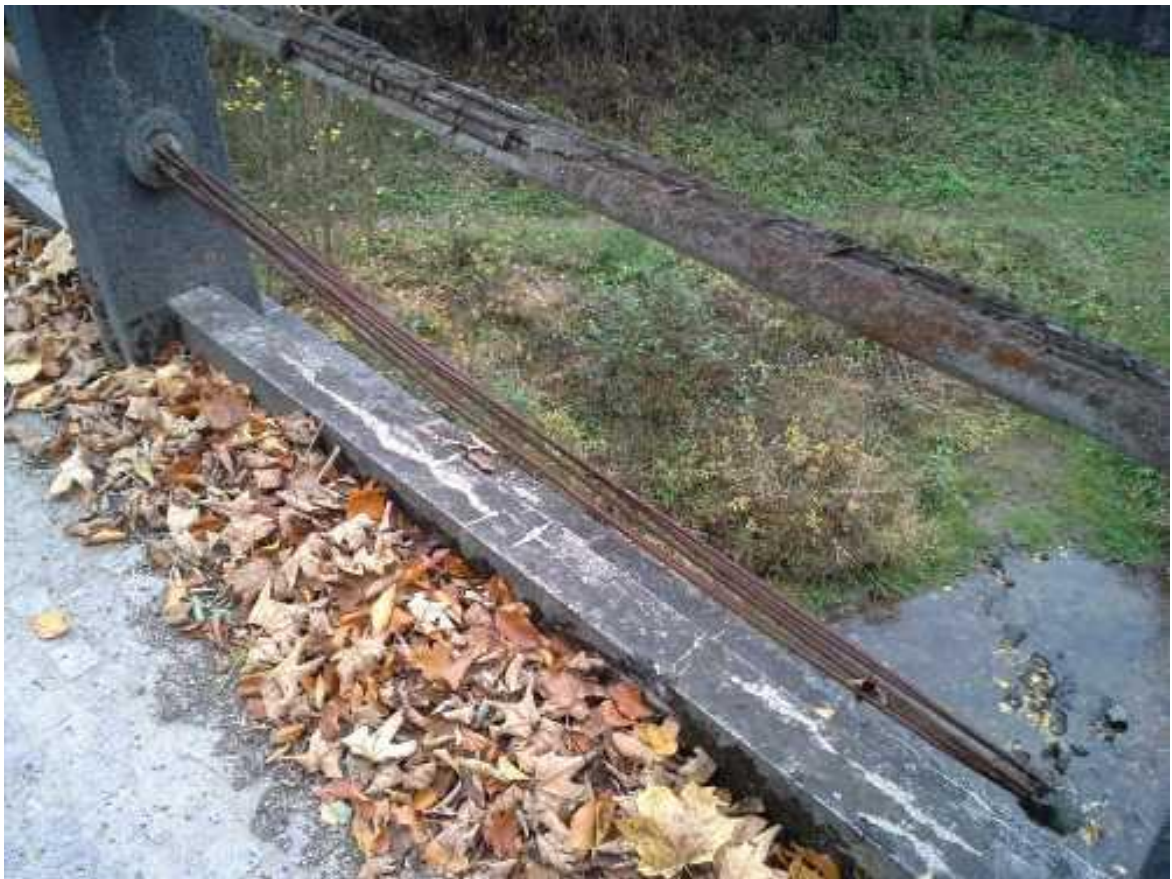
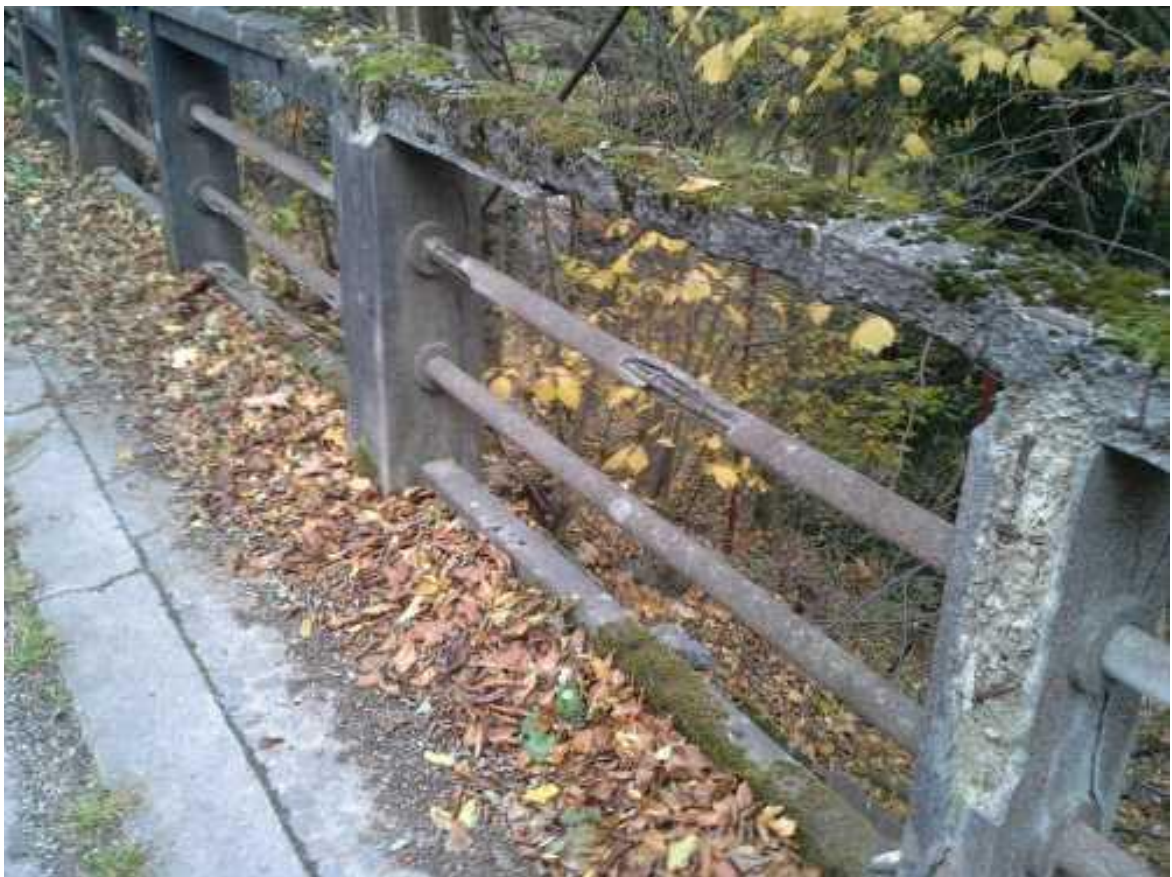
Konstrukce zábradlí nevyhovují stávajícím požadavkům. Výplň zábradlí (vodorovná železobetonová madla) nejsou funkční, lokálně chybí a jsou poškozeny korozí a celkovou degradací.

52 poruchy zábradlí

53 poruchy zábradlí
