**Č. zak.: 20170401**

**Stavebně technický průzkum mostu evid. č. 288 – 006  
přes řeku Kamenici u Spálova**

**V Praze 4. 4. 2017**

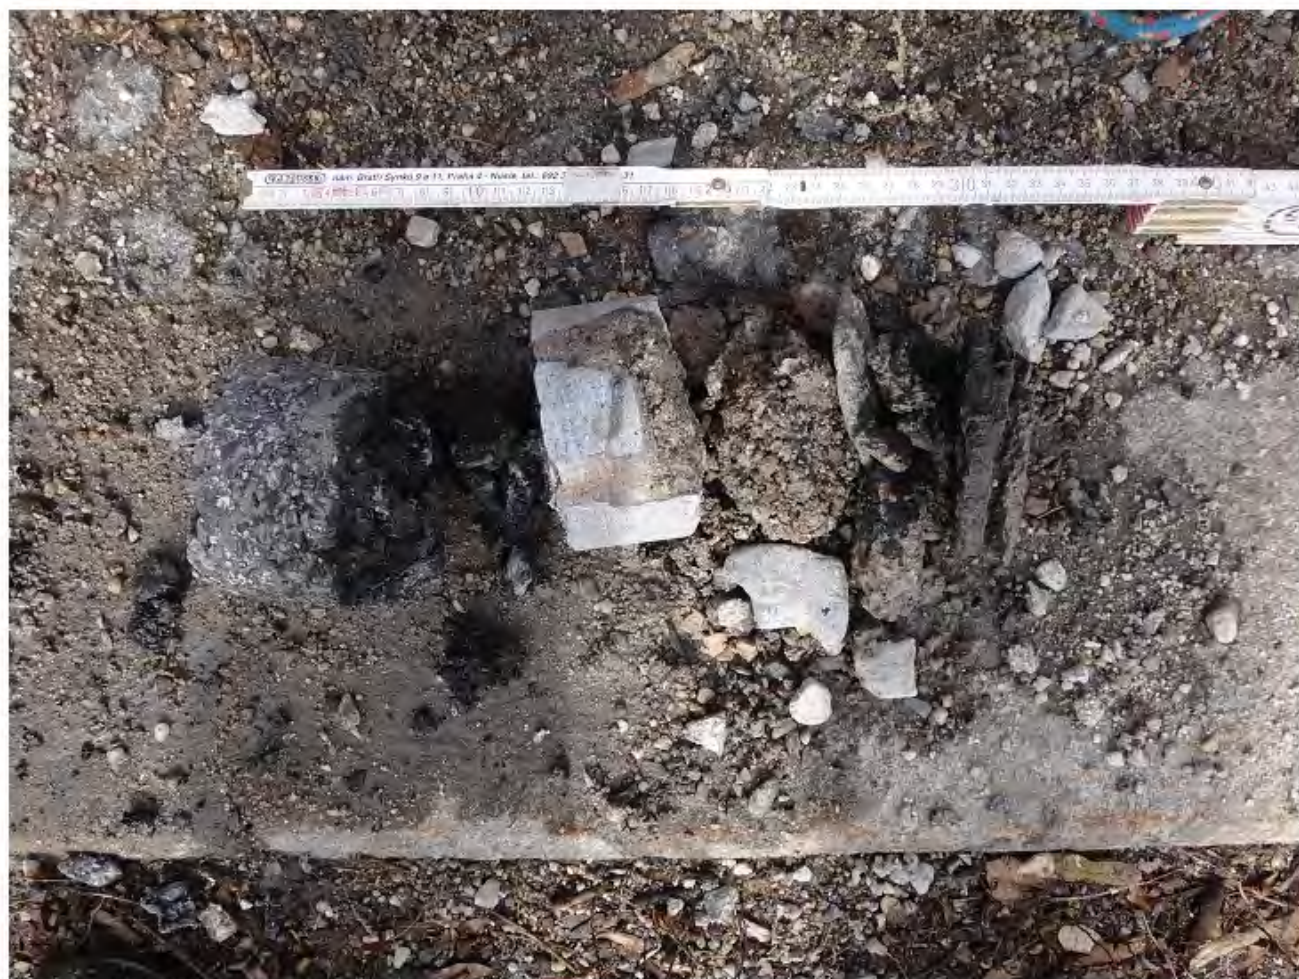
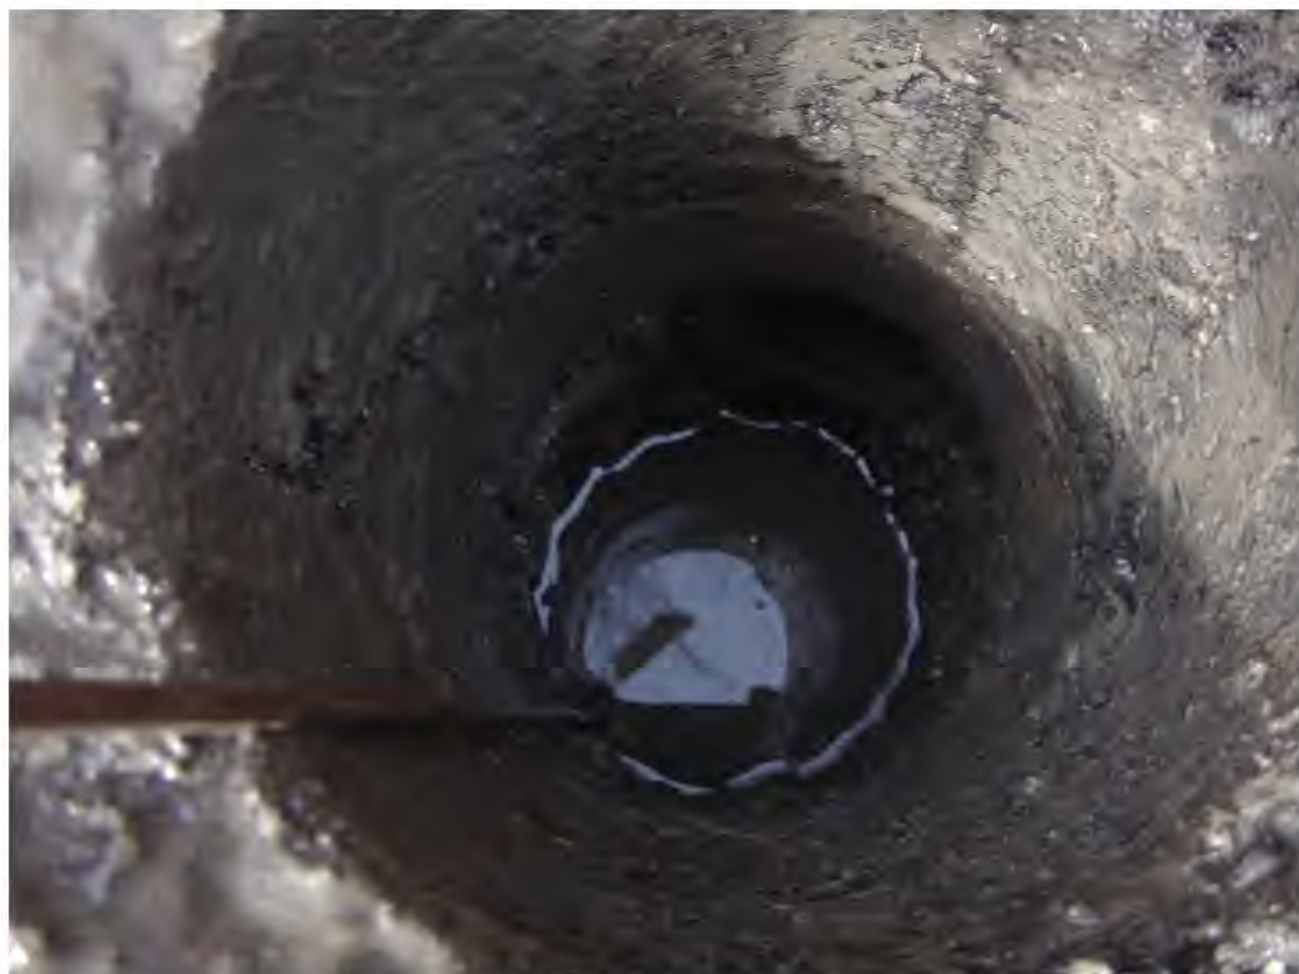
Součástí vizuální prohlídky bylo i provedení sond do konstrukce vozovky. Byla odhalena následující skladba v celkové tl. 320 mm:

**53 sonda do vozovky**

**54 sonda do vozovky**
