# **Most 288-007**

Most přes železniční trať u Spálova

## **HLAVNÍ PROHLÍDKA**

Datum provedení prohlídky: 27.10.2023

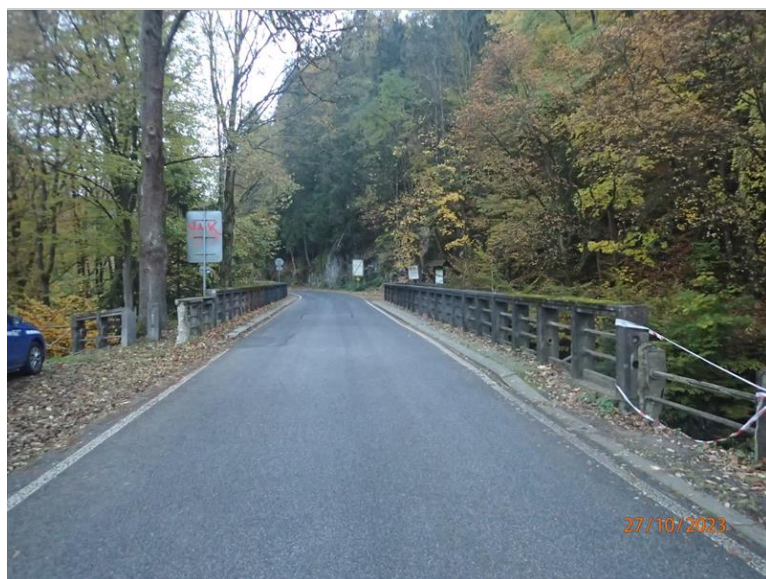
Prostorové uspořádání na předmostí O1, pohled po směru staničení.

Vozovka šířky 5,0 m mezi žulovými obrubami chodníků v celé délce soumostí nevyhovuje podle platných předpisů pro obousměrný provoz. Tato skutečnost je zde nejspíše při míjení protijedoucích nákladních vozů nebo autobusů řešena najetím kol na chodník.

Výrazný pokles obruby a krajnice u konce P chodníku (zábradlí) nad opěrou O1.

| [8] | 3.1 | Vozovka | Zajistit, aby v projektu budoucí rekonstrukce byla na celém soumostí ev. č. 288-006 + 288-007 navržena vozovka min. šířky 5,5 m umožňující podle platné legislativy obousměrný provoz. |

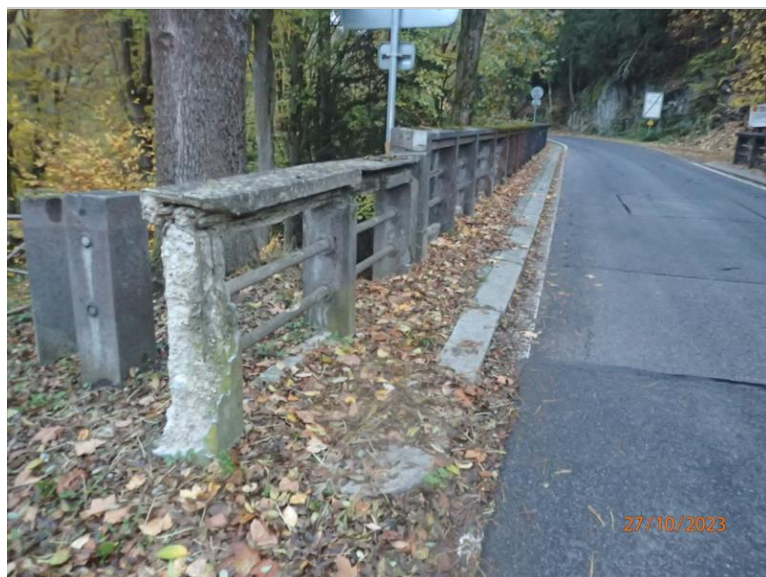
L krajnice, římsa, zábradlí, pohled od O1.

**Zábradlí v celém úseku mostu je za koncem své životnosti.** Odštěpy betonu a trhliny podél svislých hran mnoha sloupků = **znepokojivá závada s ohledem na kotvení betonářskou výztuží do římsy.** Mrazový rozpad vrcholu několika pilířků, mrazový rozpad betonu i ve vrcholu prahů mezi sloupky.

Zajistit pravidelné (1x ročně) kontrolu a bezpečné odstranění (otlučení) odštěpených částic betonu z prvků obou zábradlí nad železniční tratí.

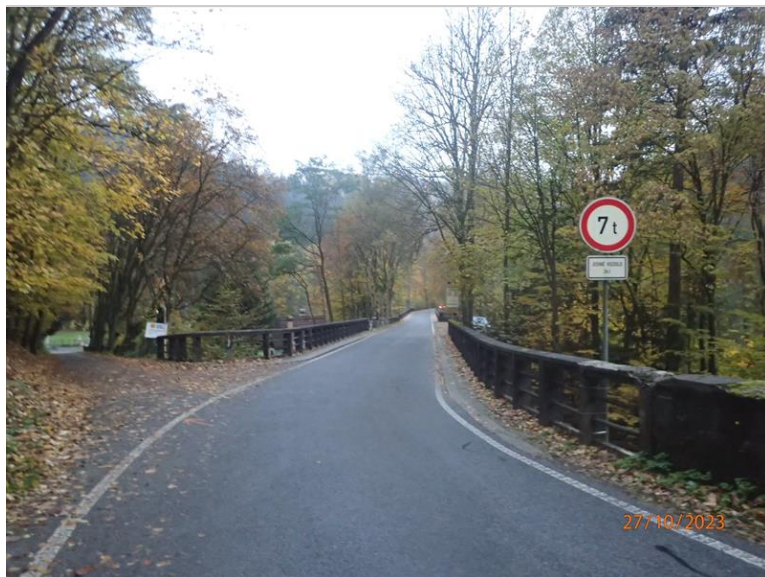
Prostorové uspořádání na předmostí O5, pohled proti směru staničení.

Na objektu nejsou v okamžiku prohlídky osazena evidenční čísla.

Převrstvená vozovka, odhaduji cca 4 až 6 cm, odčerpává jistou část zatížitelnosti NK dopravou.

| [5] | 4.3 | Dopravní značení, označení objektu | Zajistit výrobu a osazení 2ks evidenčních čísel 288-007. |

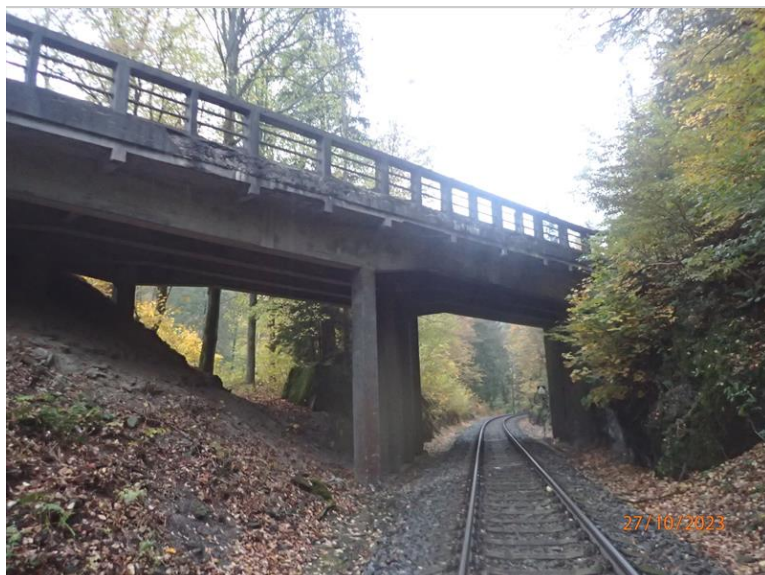
Rámová stojka P3, P bok mostu.

V poli 3 a 4 hluboký, místy až destruktivní mrazový rozpad boku říms v pásu pod horní hranou.

**Částice betonu různé velikosti mohou spadnout na projíždějící vlak = nebezpečná závada.**

Zajistit pravidelnou kontrolu a "bezpečné" otlučení volných kusů betonu z obou říms v úseku nad železniční tratí.

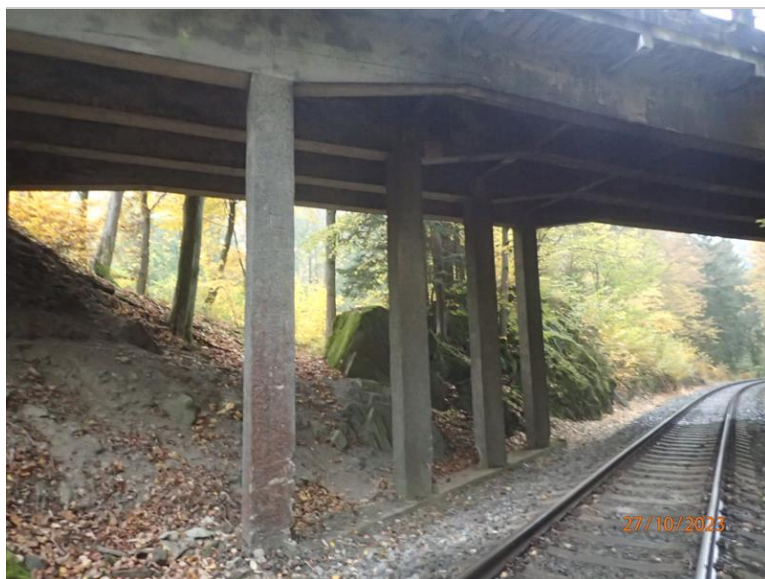
Rámová stojka P3, P bok mostu.

Krajní P sloup stojky P3 je ze strany ke koleji poškrábán + otloučen v hranách, nejspíše strojní mechanizací pohybující se po železniční trati.

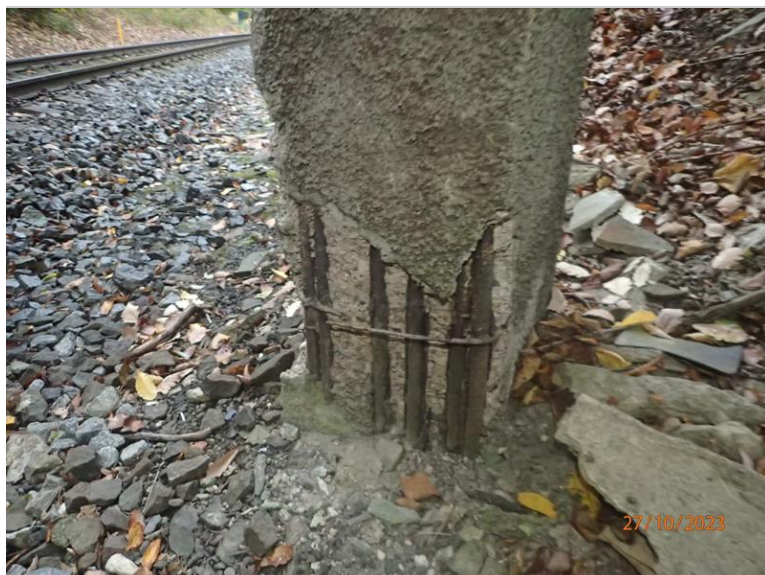
Stojka P3, vetknutí krajního 1P sloupu do základového pasu.

V patě 3 sloupů stojky P3 + 3 sloupů stojky P4, max. cca do výšky 30 cm nad základový pas, odštěpy krycí vrstvy z intenzivně korodujících svislých vložek, vrstevnatá oslabující koroze.

| [3] | 1.2 | Mostní podpěry křídla a čelní zdi / Pilíře | Zajistit profesionální sanaci korodující výztuže v patě stojek P3 a P4. Krycí vrstvu zde nahradit obetonávkou s odolností XF4. Smyslem opatření je zachování původní výztuže sloupu do doby započetí komplexní opravy objektu. |

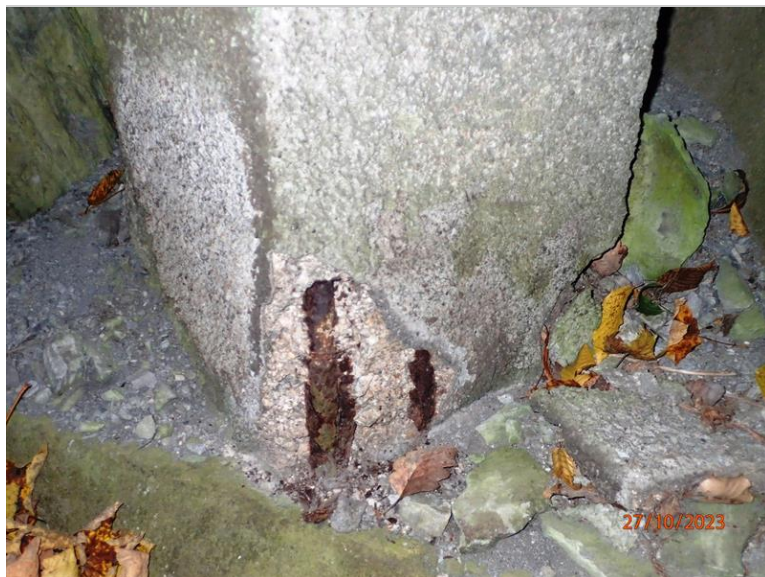
Stojka P4, vetknutí 2P sloupu do základového pasu.

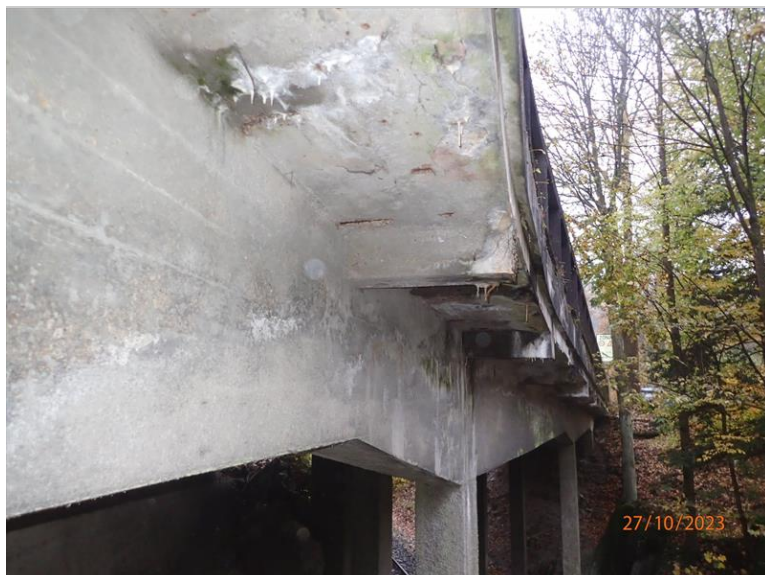
Pole 4, bok trámu 1L a konzoly mostovky, směrem k P4, P3.

Ve všech polích na obou bocích mostu nesouvisle opakující se průsaky podélnou styčnou spárou říms s deskou mostovky. Voda stéká na bok a podhled konzoly, na povrch příčných krakorců. To je příčinou četných poruch krycí vrstvy a koroze výztuže.

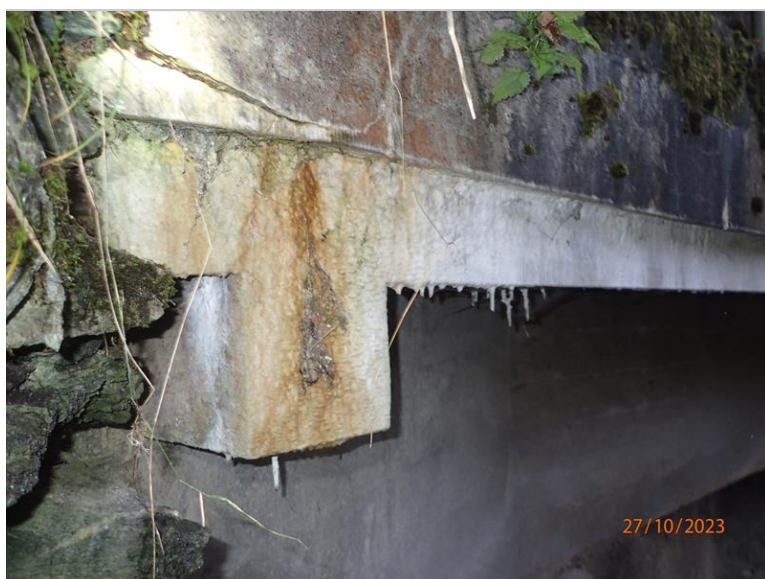
Konec L konzoly mostovky nad opěrou O5.

nefunkční, selhává v pruzích pod chodníky a v ukončení na římsy. Zatékání a prosakování vody na NK klasifikuji jako "rozsáhlé".

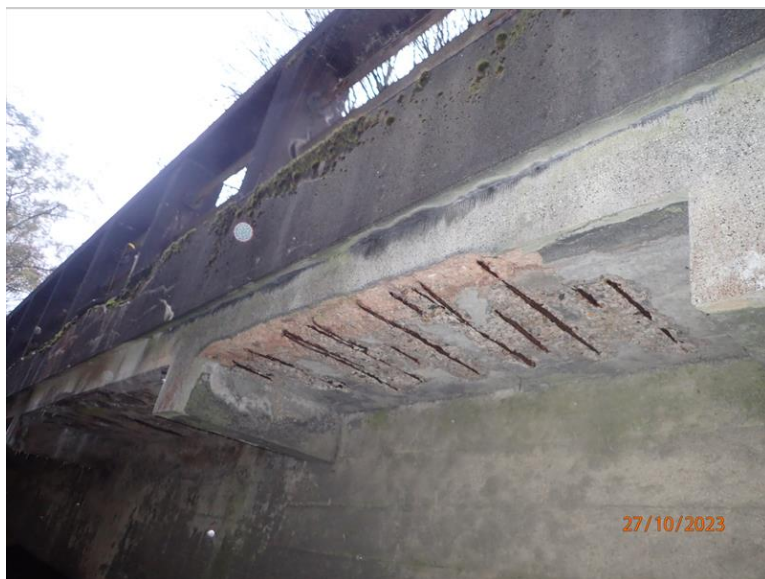
Pole 4, podhled P konzoly mostovky od opěry O5.

Ve všech polích na podhledu mostovky, především v oblastech zatékání, nesouvislé odštěpy krycí vrstvy z korodující příčné výzuže. Největší četnost poruchy na podhledu obou konzol (nejhorší u P konzoly v poli 3 a 4), v ploše mezi trámy pak v poli 3.

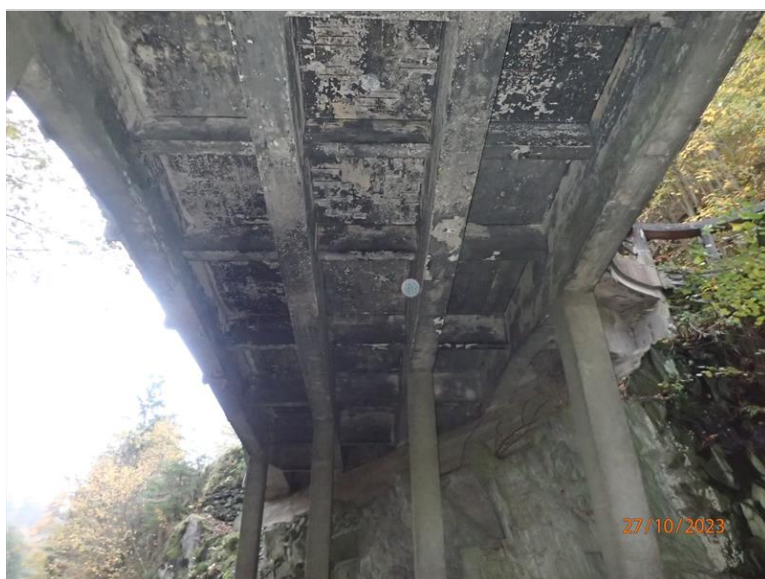
Podhled NK v poli 3 a v oblasti u stojky P4.

Ve všech polích na podhledu mostovky, především v oblastech zatékání, nesouvislé odštěpy krycí vrstvy z korodující příčné výzuže. Největší četnost poruchy na podhledu obou konzol (nejhorší u P konzoly v poli 3 a 4), v ploše mezi trámy pak v poli 3.

Podle skvrn, map, výskytu zelené řasy na celém podhledu NK opakující se průsaky deskou mostovky. Největší četnost na obou konzolách pod chodníky.

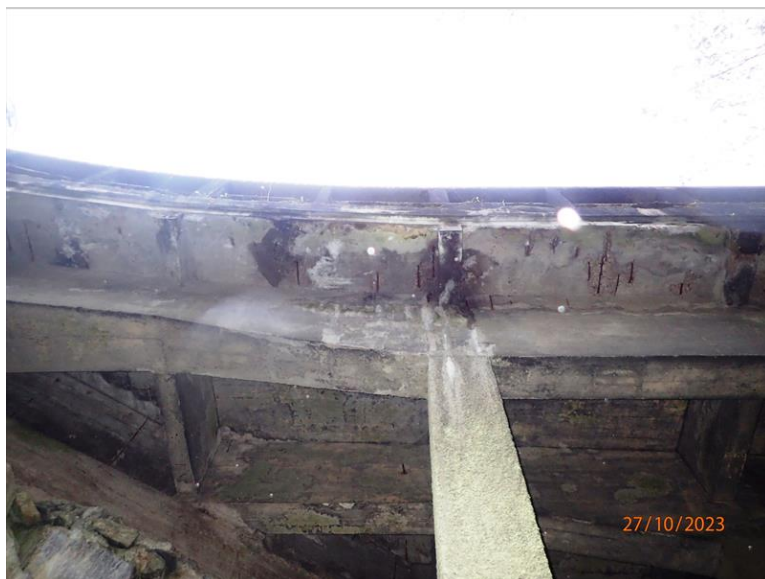
Podhled L konzoly mostovky a bok trámu 1L v oblasti u stojky P4.

Ve všech polích téměř souvisle mokvají její styčné kouty mostovky s krajním 1P + 1L trámem. Z koutů a horizontálních rozhraní vrstev do bednění NK ukládaného betonu pod nimi vycházejí na bok trámů výluhy pojiva. Ojediněle na bocích trámů odštěpy krycí vrstvy z korodujících třmenů.

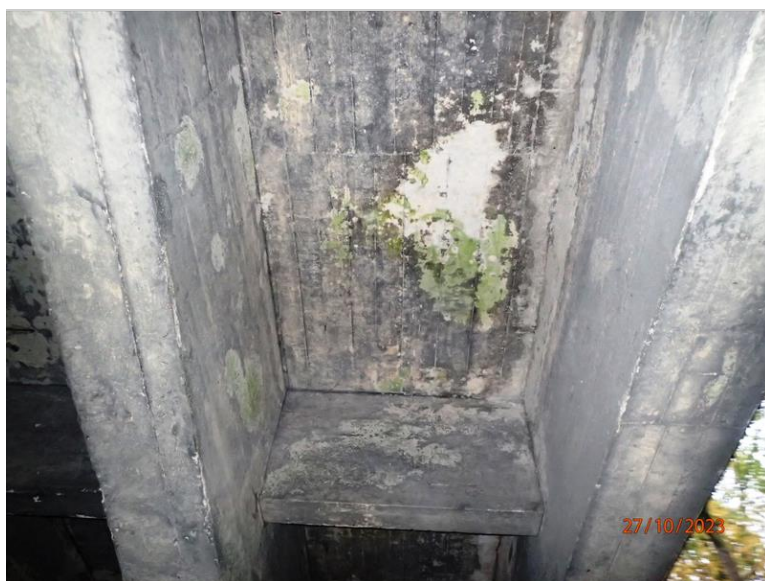
Detail podhledu mostovky mezi krajními L trámy nad opěrou O5.

nefunkční, selhává v pruzích pod chodníky a v ukončení na římsy. Zatékání a prosakování vody na NK klasifikují jako "rozsáhlé".

Podle skvrn, map, výskytu zelené řasy na celém podhledu NK opakující se průsaky deskou mostovky. Největší četnost na obou konzolách pod chodníky.

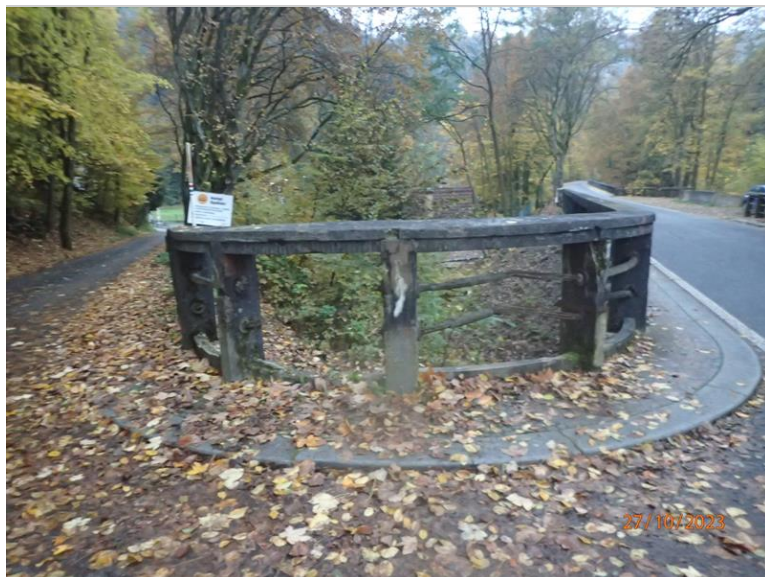
Zakroužené P zábradlí nad O5, nárazy vozidel zdevastovaná horizontální výplň.

**Zábradlí v celém úseku mostu je za koncem své životnosti.** Odštěpy betonu a trhliny podél svislých hran mnoha sloupků = **znepokojivá závada s ohledem na kotvení betonářskou výztuží do římsy.** Mrazový rozpad vrcholu několika pilířků, mrazový rozpad betonu i ve vrcholu prahů mezi sloupky.

| [4] | 4 | Vybavení / Záchytný systém | Zajistit snížení rychlosti projíždějících vozidel v celé délce soumostí ev. č. 288-006 + 288-007. Na obě jeho předpolí osadit B20a (50 km/hod). Smyslem opatření je "v rámci možného" snížit riziko proražení dožilého zábradlí a pádu vozidla z mostu. |

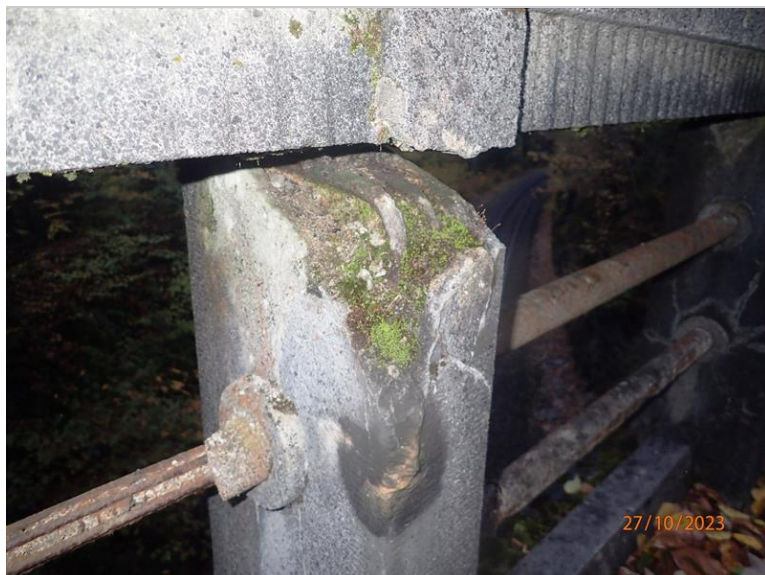
Detail poruchy pilířku (sloupku) P zábradlí nad železniční tratí.

Četná poškození RT tyčí výplně nárazy vozidel (opěra O5) + korozi výztuže. Odštěpený beton opadáva pod most, bohužel i na podcházející železniční trať

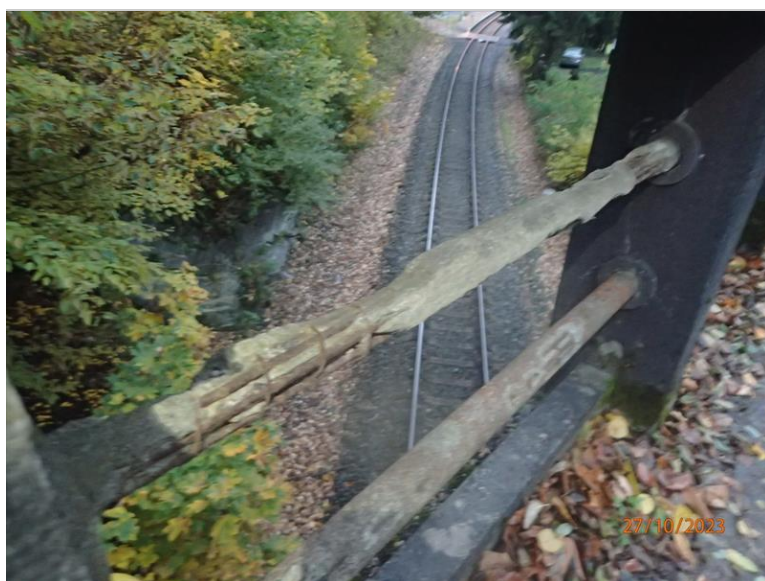
Destruktivní porucha RT tyčí horizontální výplně P zábradlí nad železniční tratí.

Četná poškození RT tyčí výplně nárazy vozidel (opěra O5) + korozi výztuže. Odštěpený beton opadáva pod most, bohužel i na podcházející železniční trať

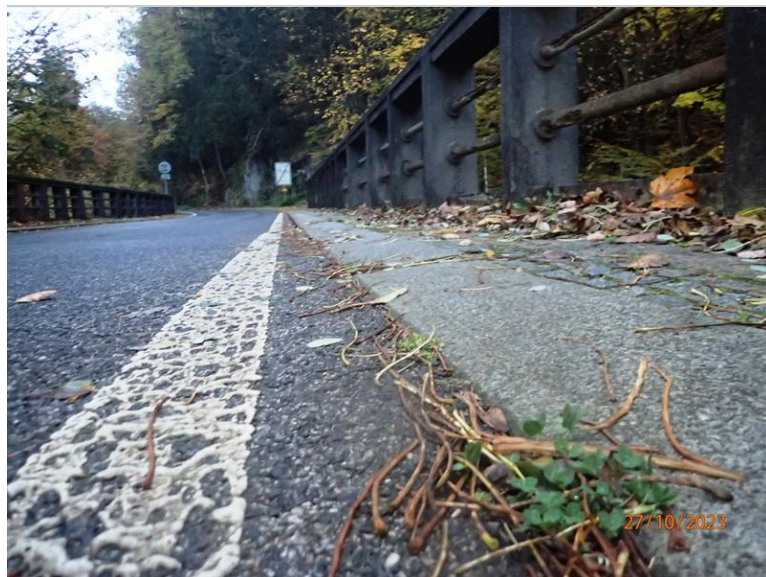
Aktuální výška vozovkové obruby L chodníku.

Záchytný systém na mostě nevyhovuje bezpečnostním požadavkům platných předpisů pro silniční dopravu mimo obec (90 km/hod).

**Problémem je nízká vozovková obruba, která nebrání njetí kol vozidla na veřejný chodník, obecně velmi špatný stavební stav zábradlí, nebezpečné konce tuhého zábradlí.**
