**Č. zak.: 20170402**

**Stavebně technický průzkum mostu evid. č. 288 – 007  
přes jednokolejnou železniční trať u Spálova**

**V Praze 4. 4. 2017**

**Vypracoval: Ing. Zdeněk Vávra**

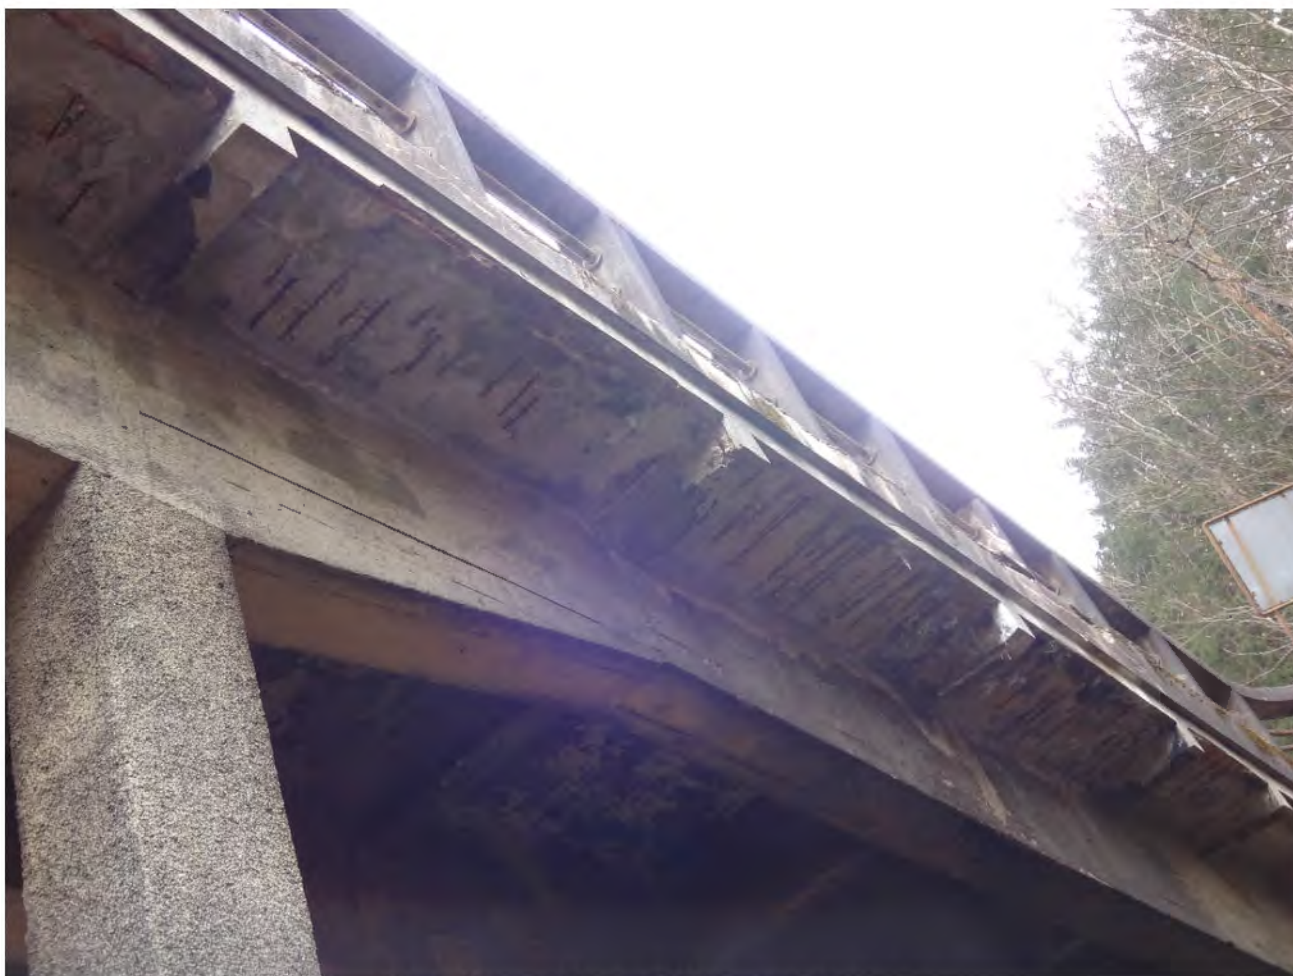
**11 poškození konzolí NK - pravá strana**

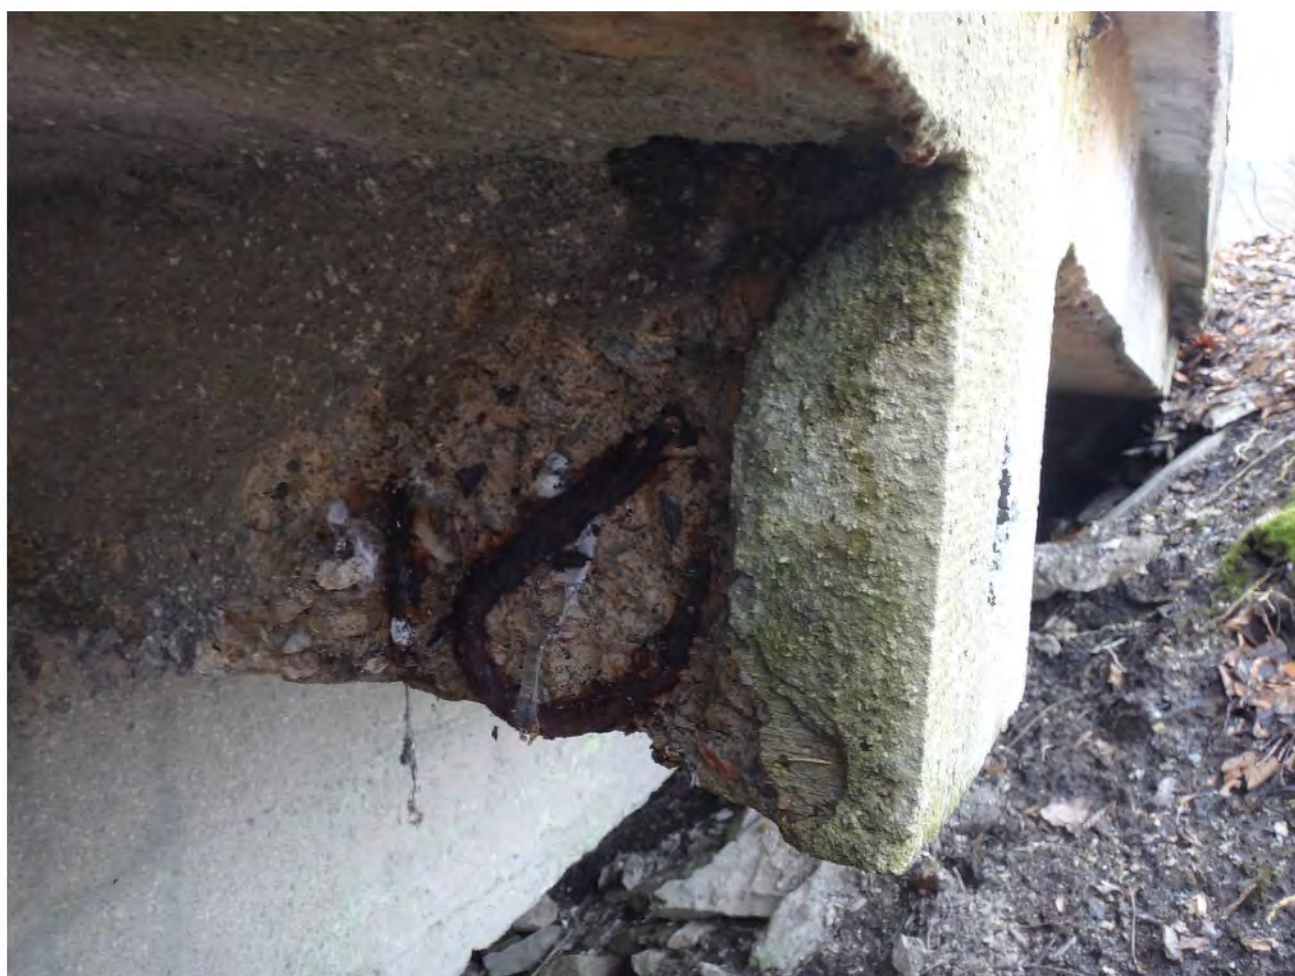
14 poškození trámu NK

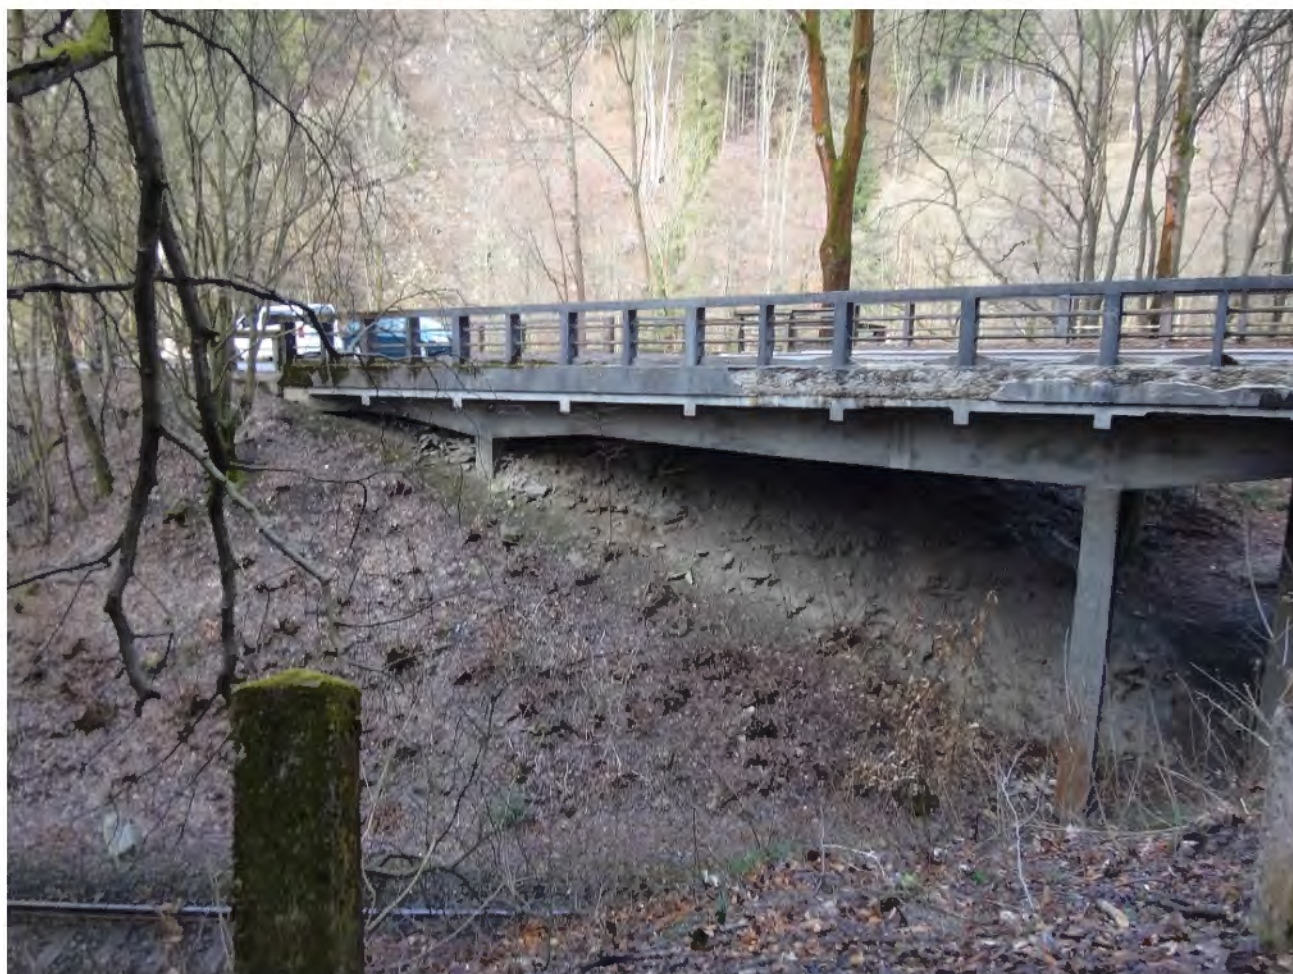
**Konstrukce monolitických říms** jsou významně poškozeny cyklickým působením mrazu. Dochází k zatékání do konstrukce z povrchu vozovky a chodníků. Poškození dosahuje hloubky až 3 cm. Dochází k porušení jak omítky, tak samotné krycí vrstvy betonu nad výztuží. Dochází ke korozi výztuže a jejímu odhalení. Poškození říms je patrné téměř v celé délce mostu na obou stranách. Na zbylé části římsy jsou vrstvy odděleny od podkladu.

**16 poškození římsy mostu pravá strana**

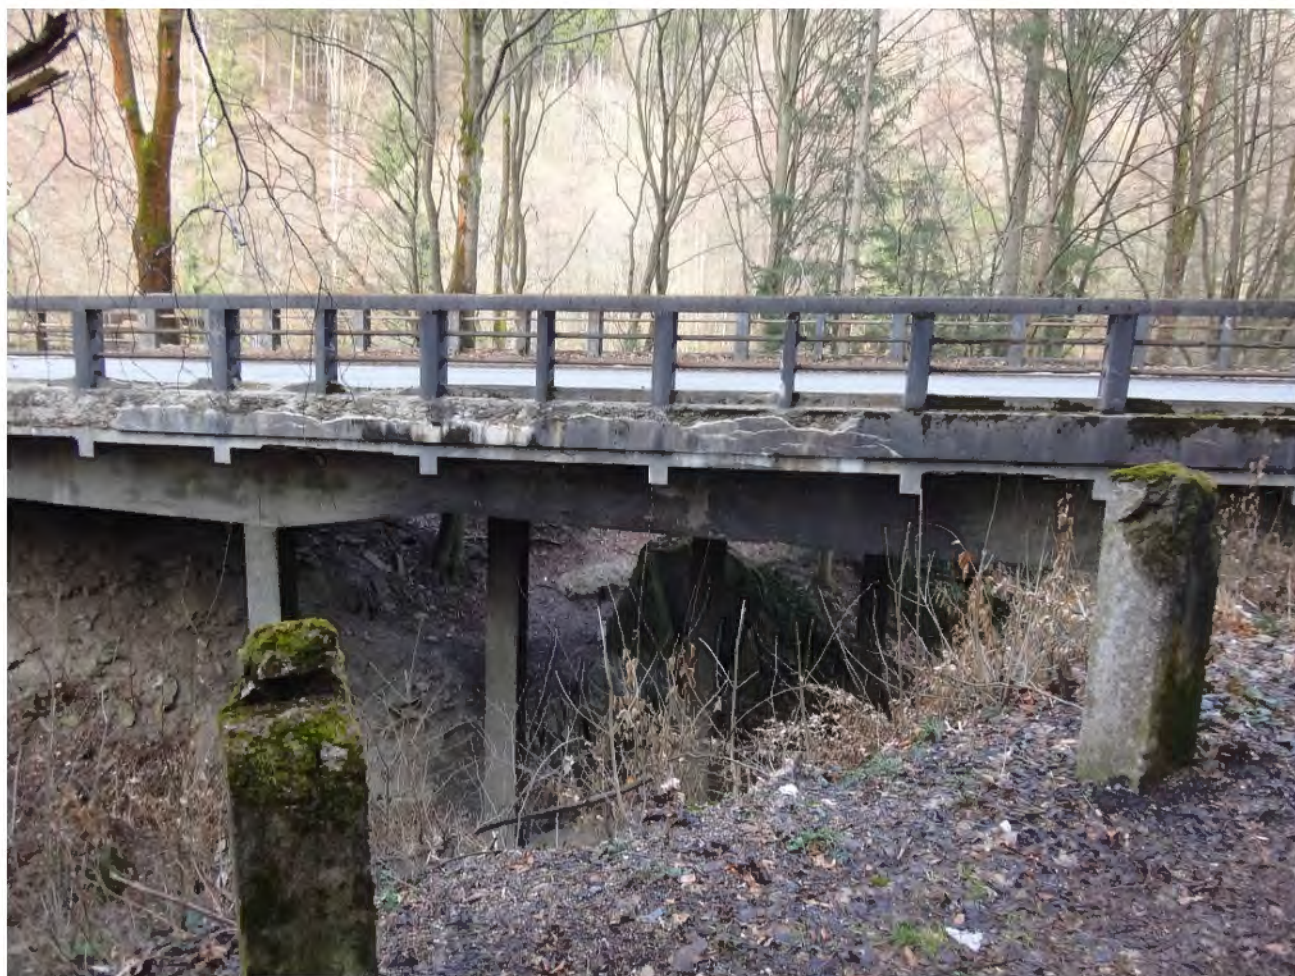
**17 poškození římsy mostu**

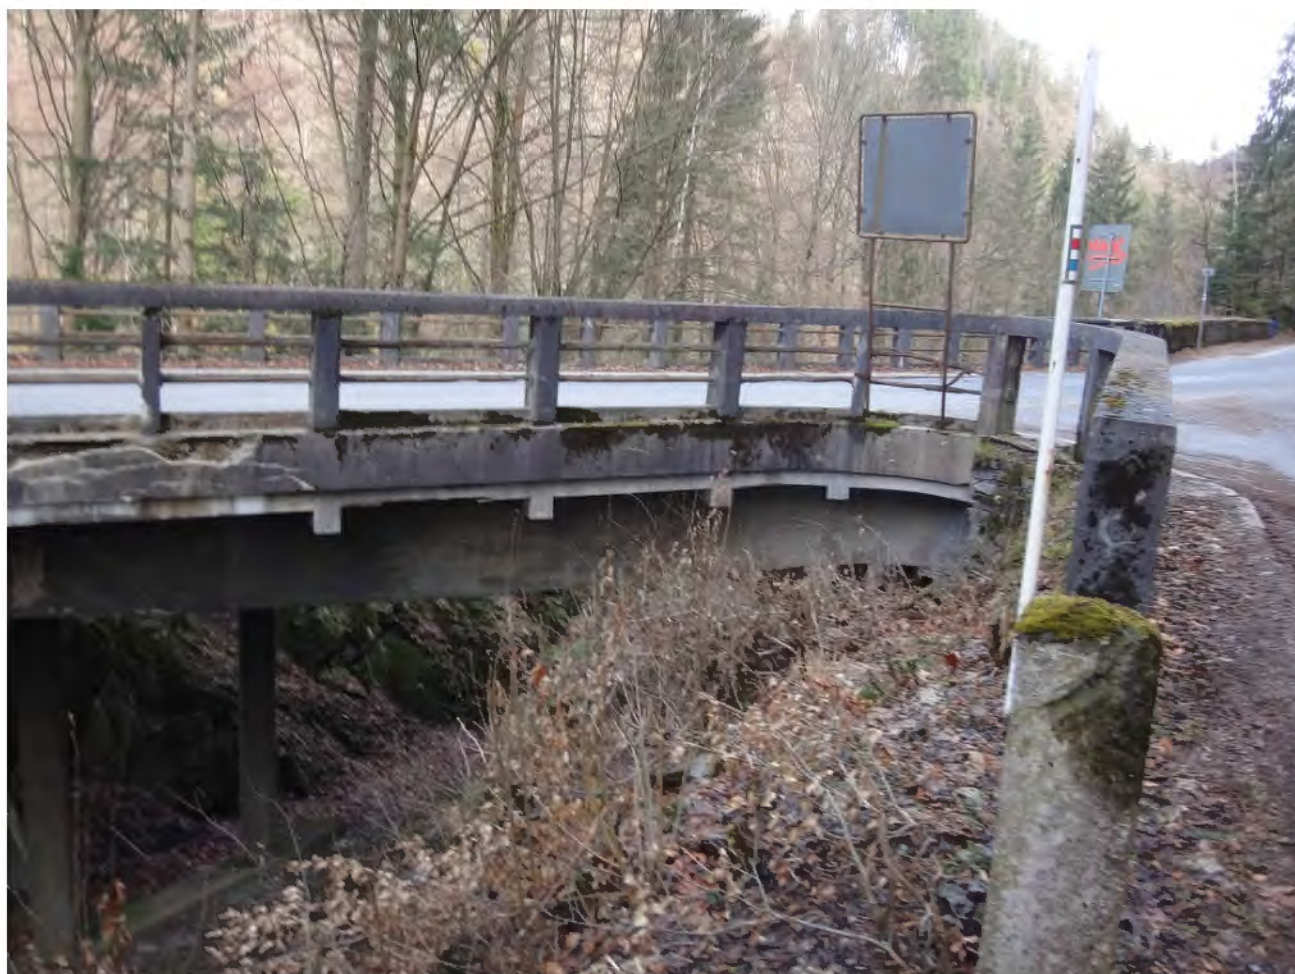
**18 poškození římsy mostu**

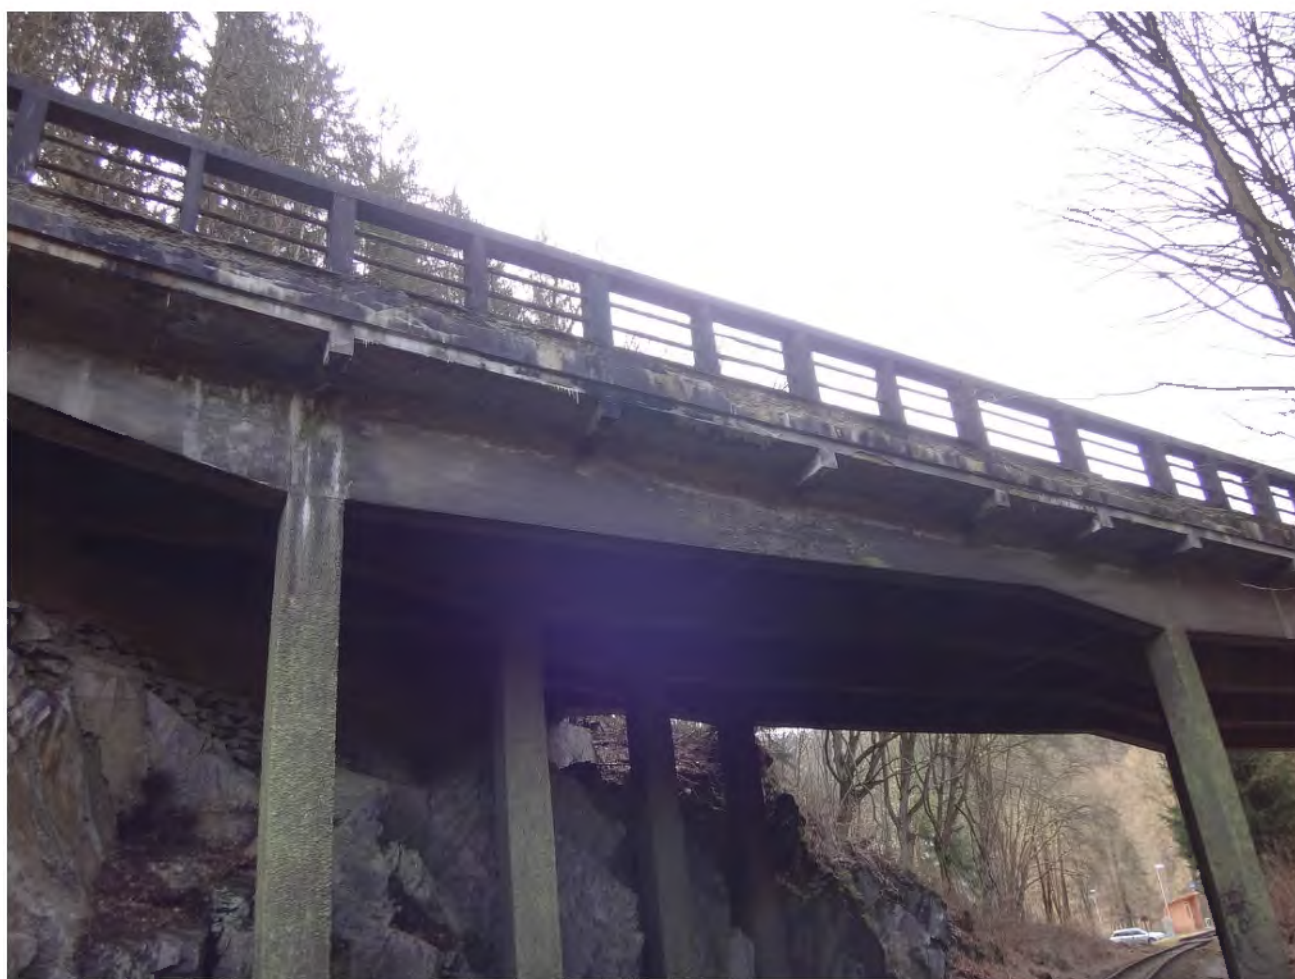
**19 poškození římsy a konzoli mostu levá strana**

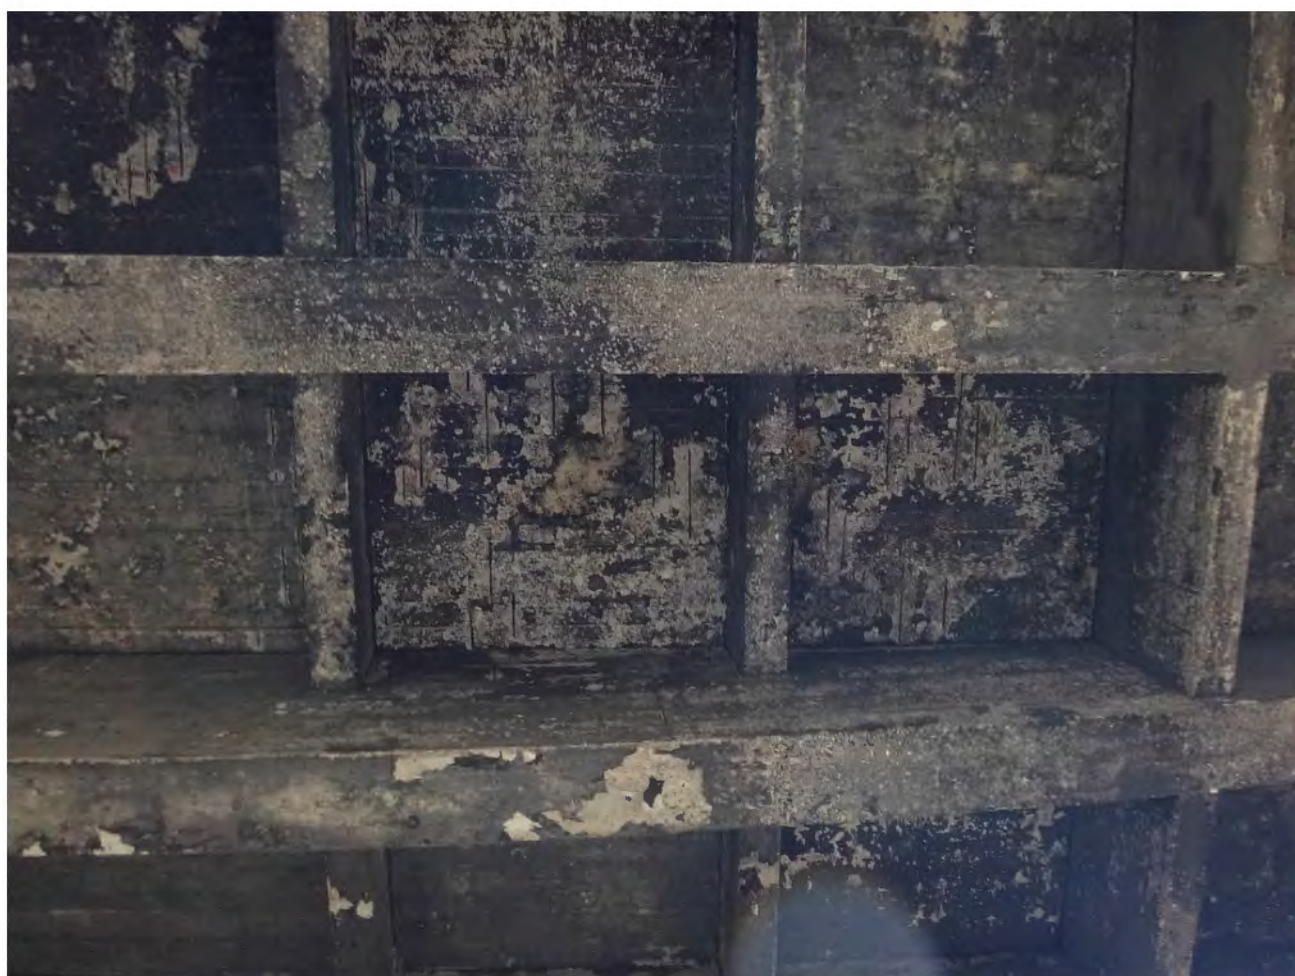
**20 poškození spodního líce mostu**

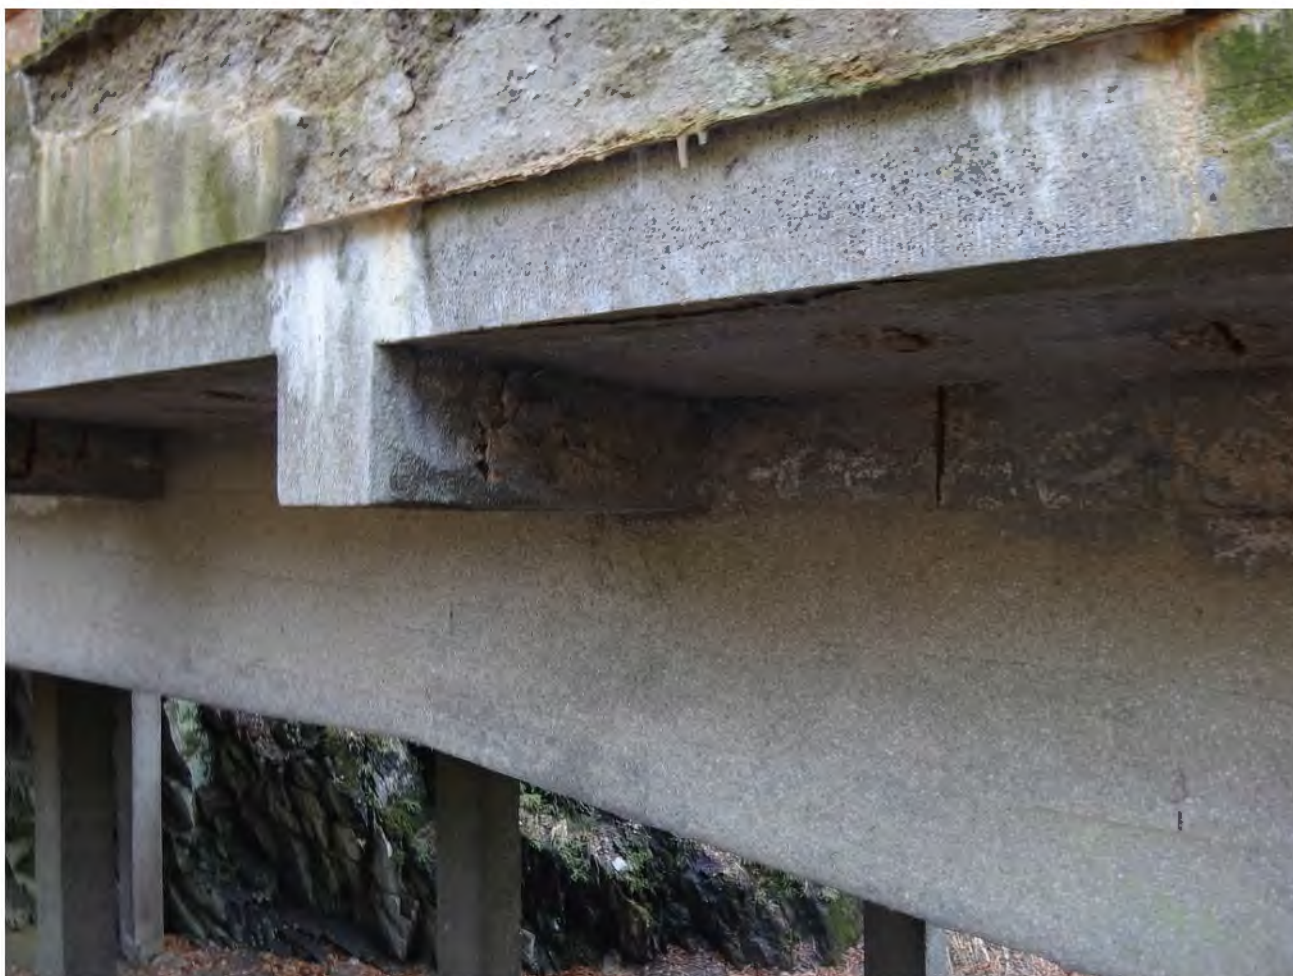
**23 zatékání na nosnou konstrukci pod římsou mostu**

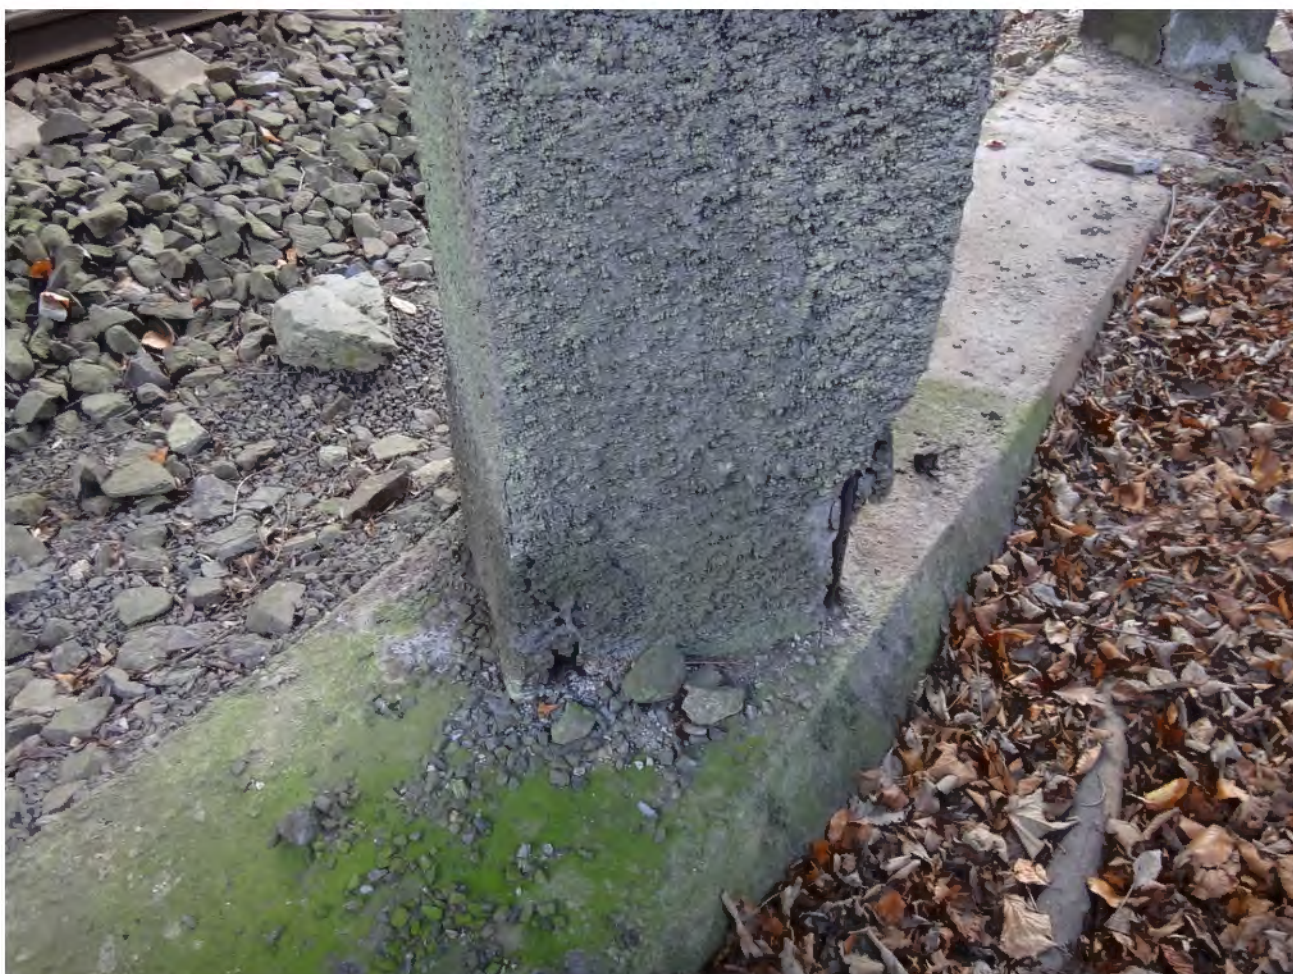
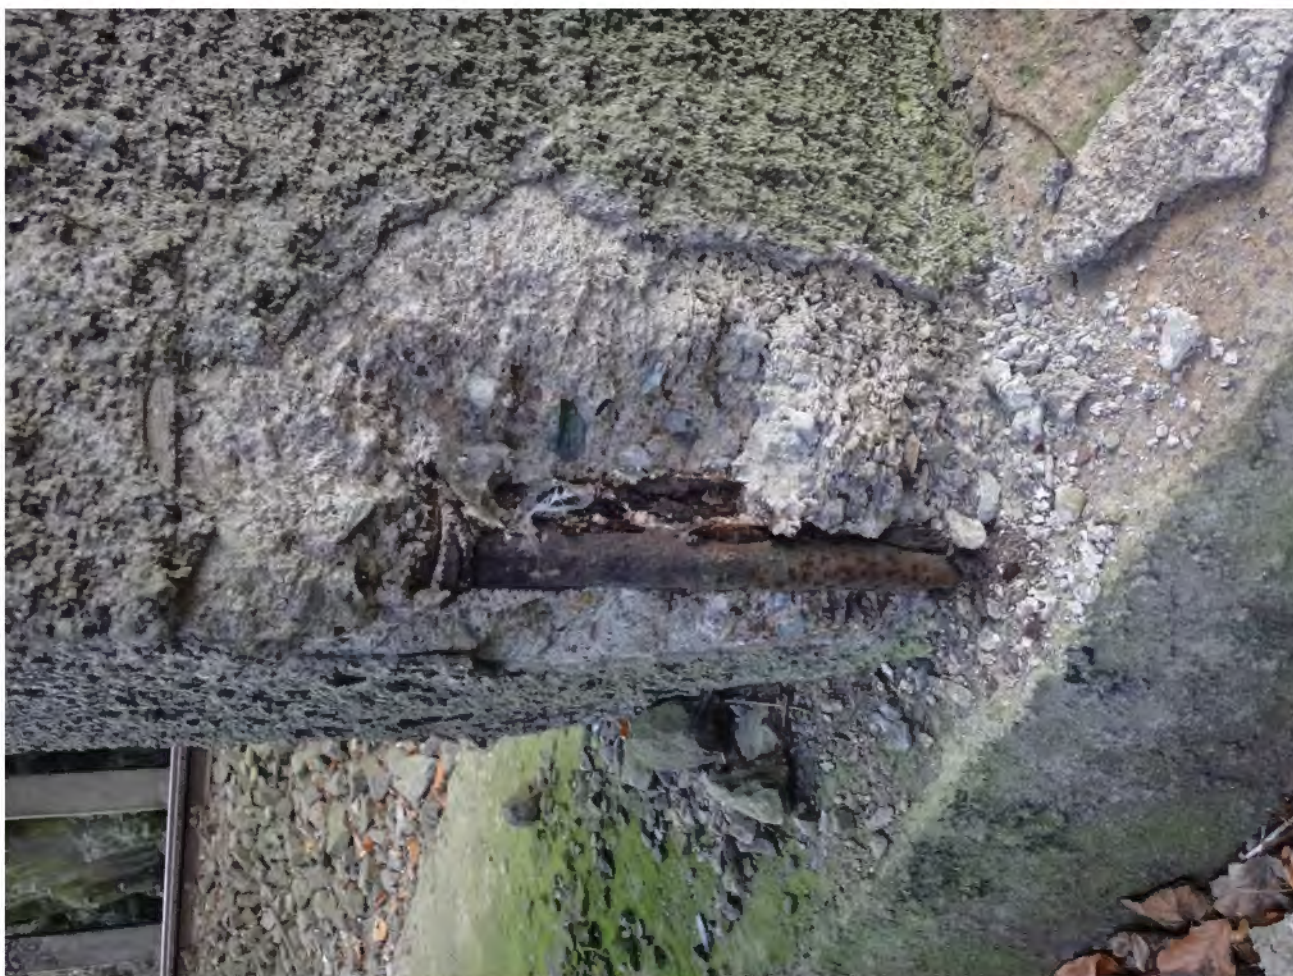
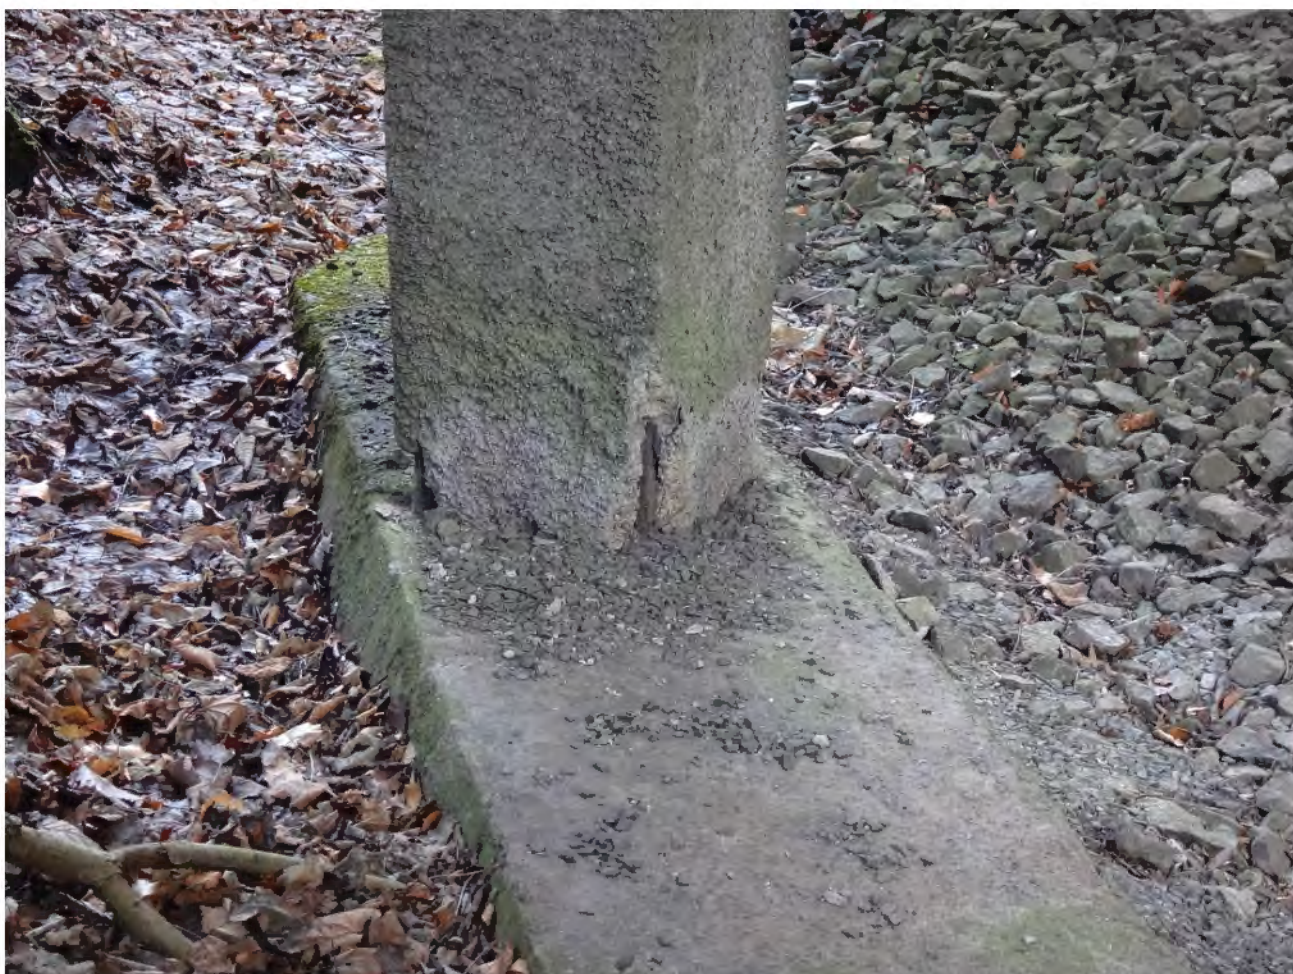
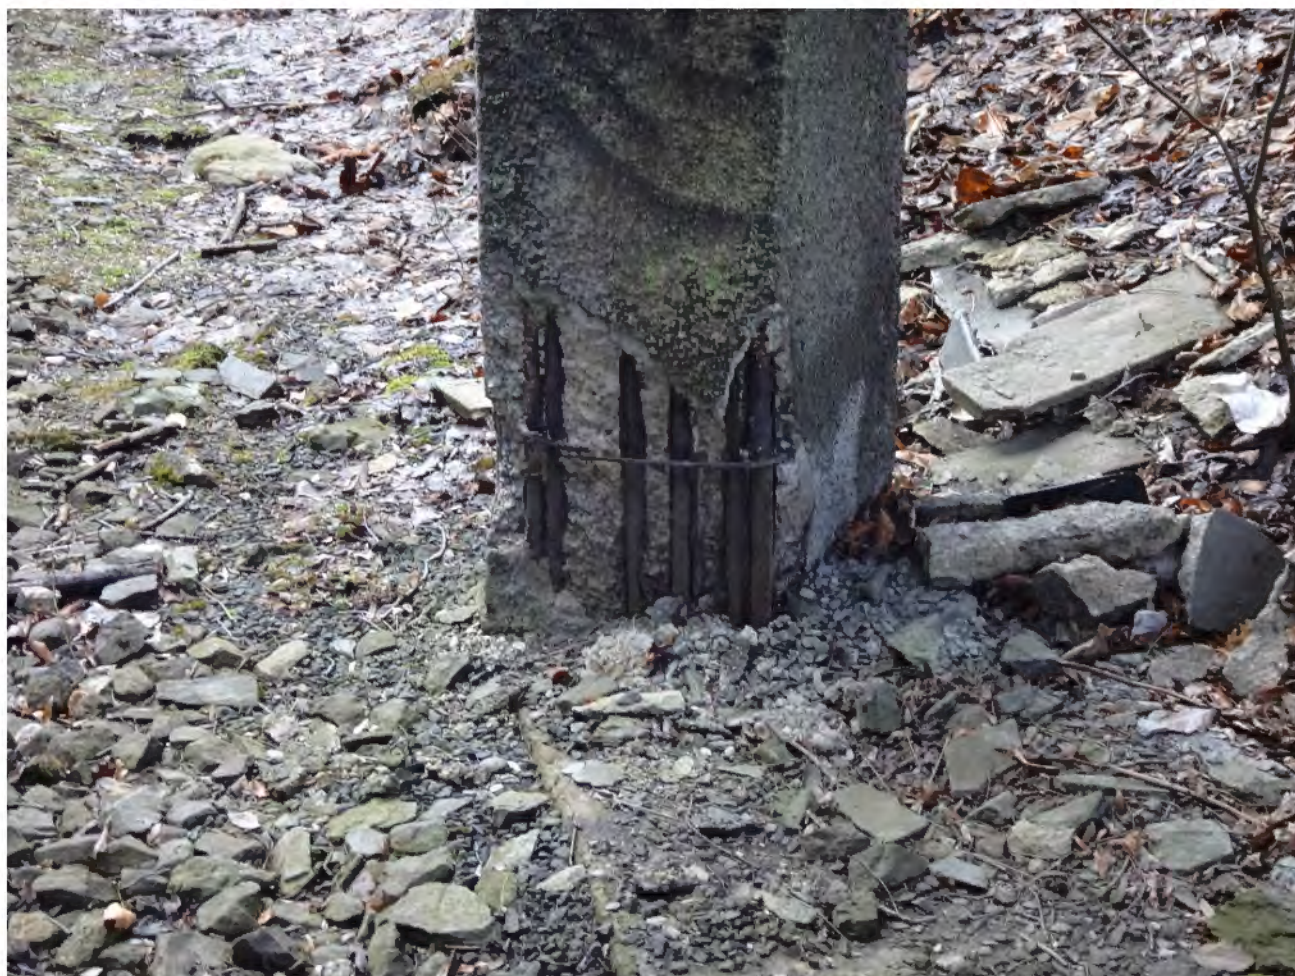
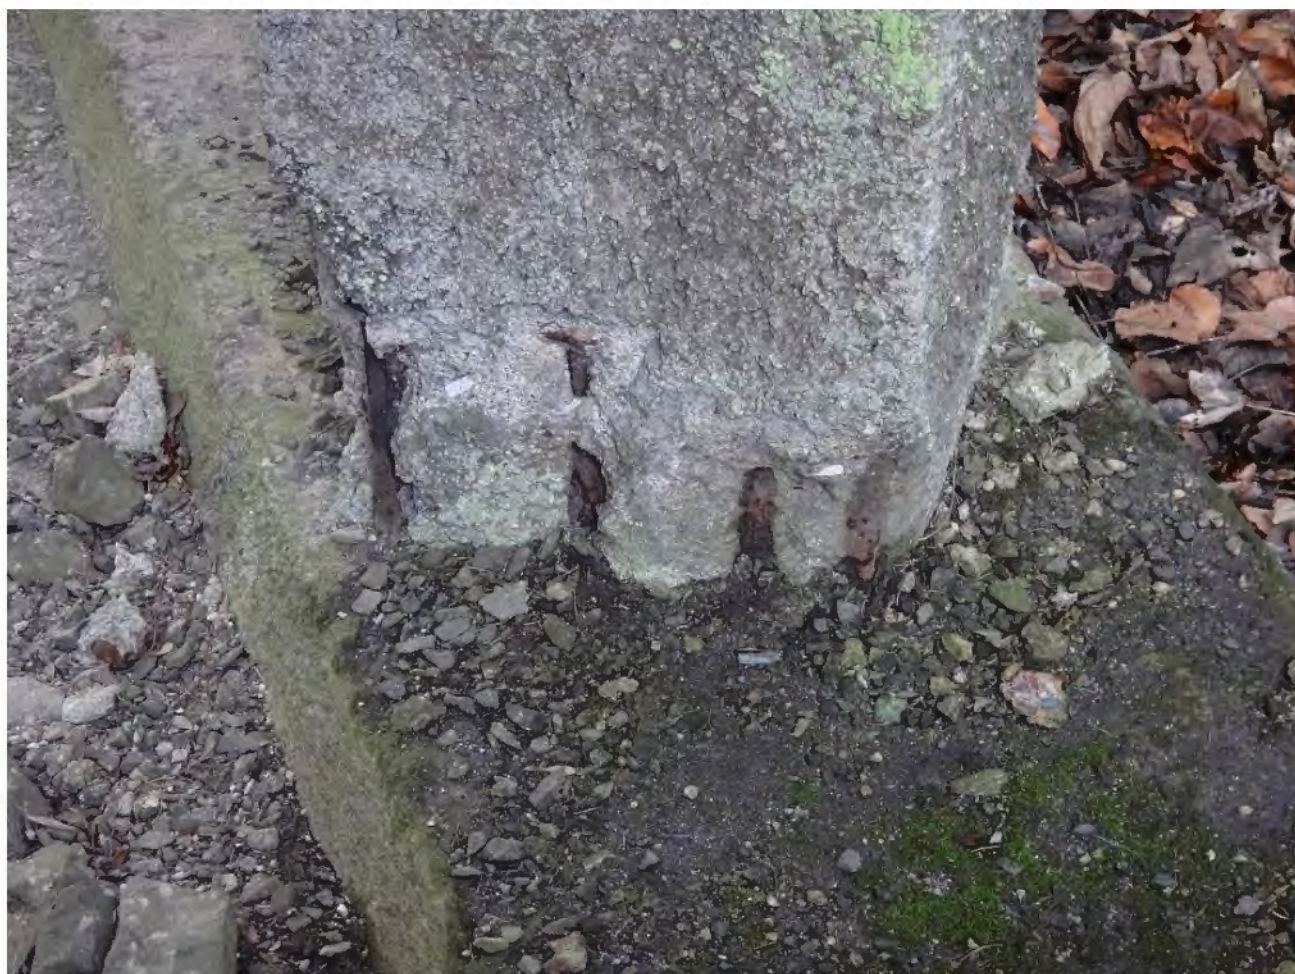
**Konstrukce spodní stavby** je tvořena krajními masivními opěrami vbetonovanými do skály zářezu přemostěné trati a vnitřními sloupy obdélníkového průřezu. Sloupy jsou uloženy buď rovněž na skále, nebo na základovém pasu. Sloupy podpírají podélné trámové prvky. Na konstrukcích nejsou patrné žádné trhliny, nebo deformace, které by indikovaly problémy se založením mostu, nebo statickým porušením. Konstrukce sloupů jsou poškozeny ve své patě a to zejména v místě, vnitřních podpor, kde je odhalen i horní líc konstrukce základu. V těchto místech dochází ke korozi výztuže, vzniku trhlin a odpadávání krycí vrstvy betonu nad výztuží. Lokálně jsou poruchy patrné i po výšce sloupu. Krycí vrstva je odpadlá i v celé šířce strany průřezu.

**Největším problémem nosné konstrukce i konstrukcí spodní stavby je působení vody a cyklické působení mrazu.** To je evidentní zejména v patě sloupů (v kombinaci s karbonatací), na horním líci základu a na konstrukcích říms. Konstrukce říms jsou nejvíce poško-

**24 poškození sloupu u paty**

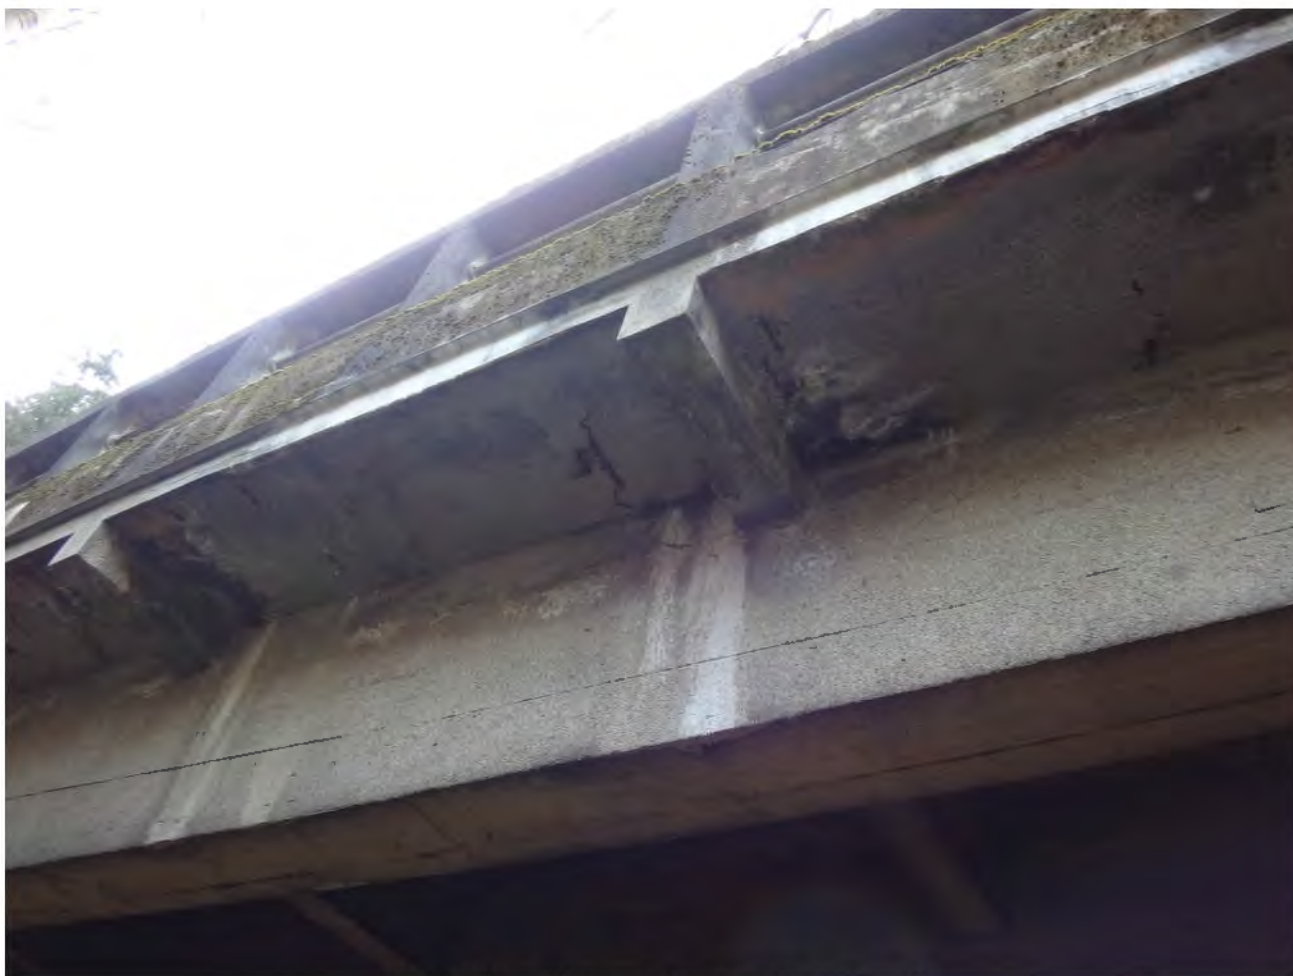
**29 detail poškození konstrukce konzoli**

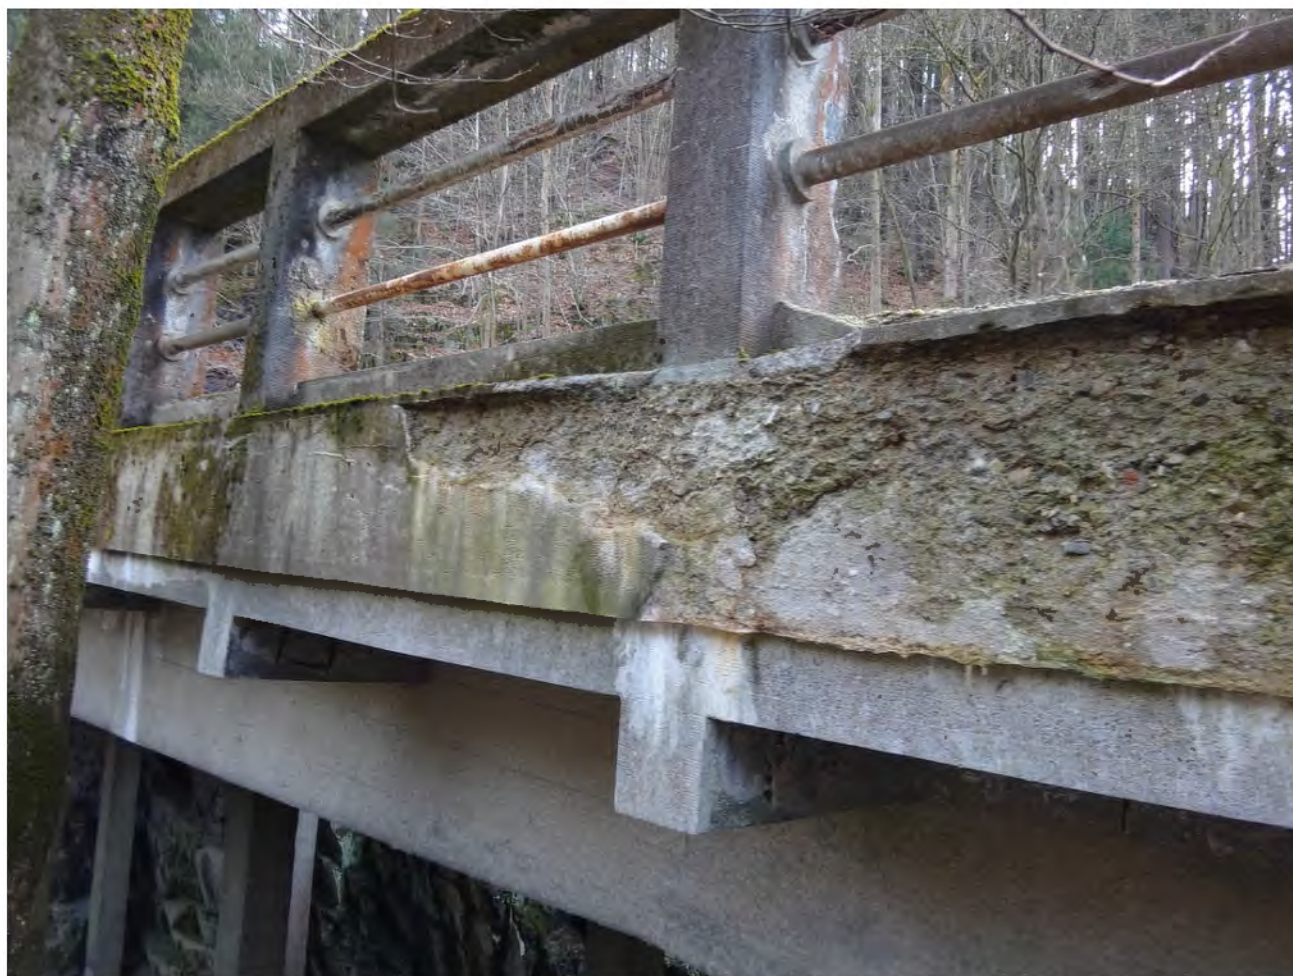
**31 detail poškození řimsy**

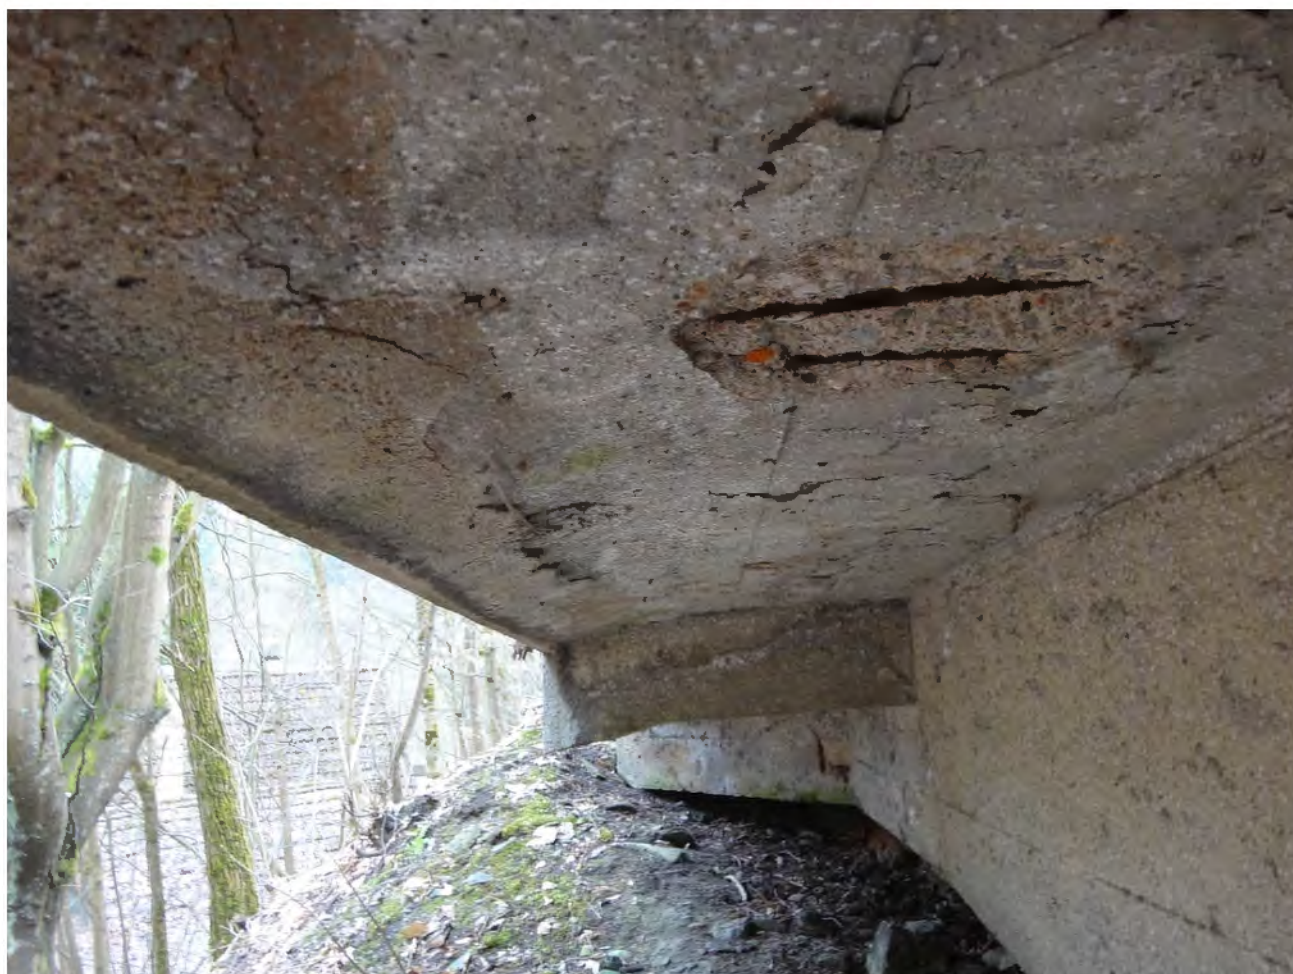
**32 poškození konzoli - spodní líc**

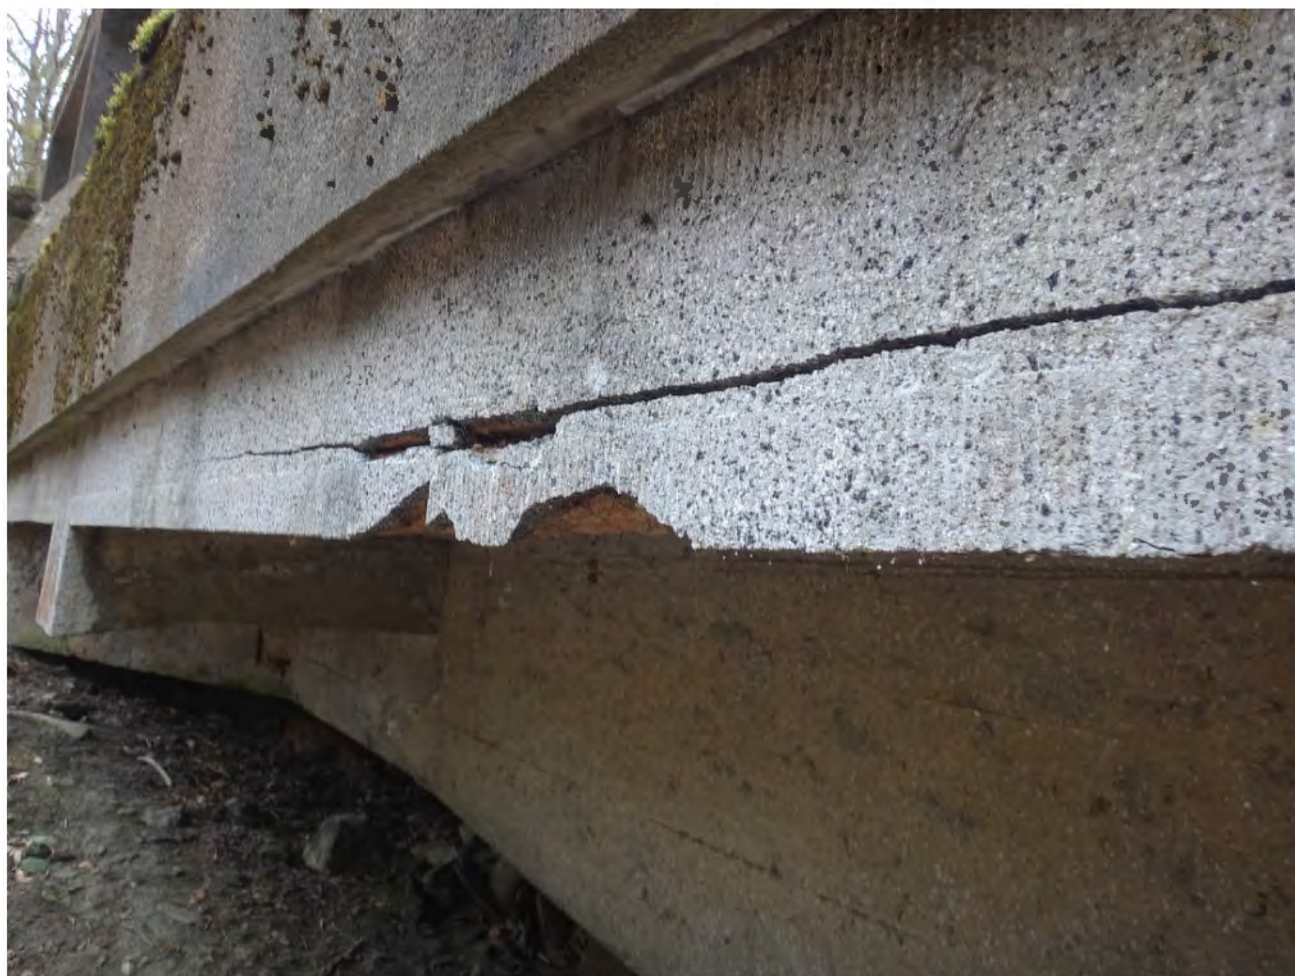
**33 odpadávající pemrlovaná omítka konzoli**

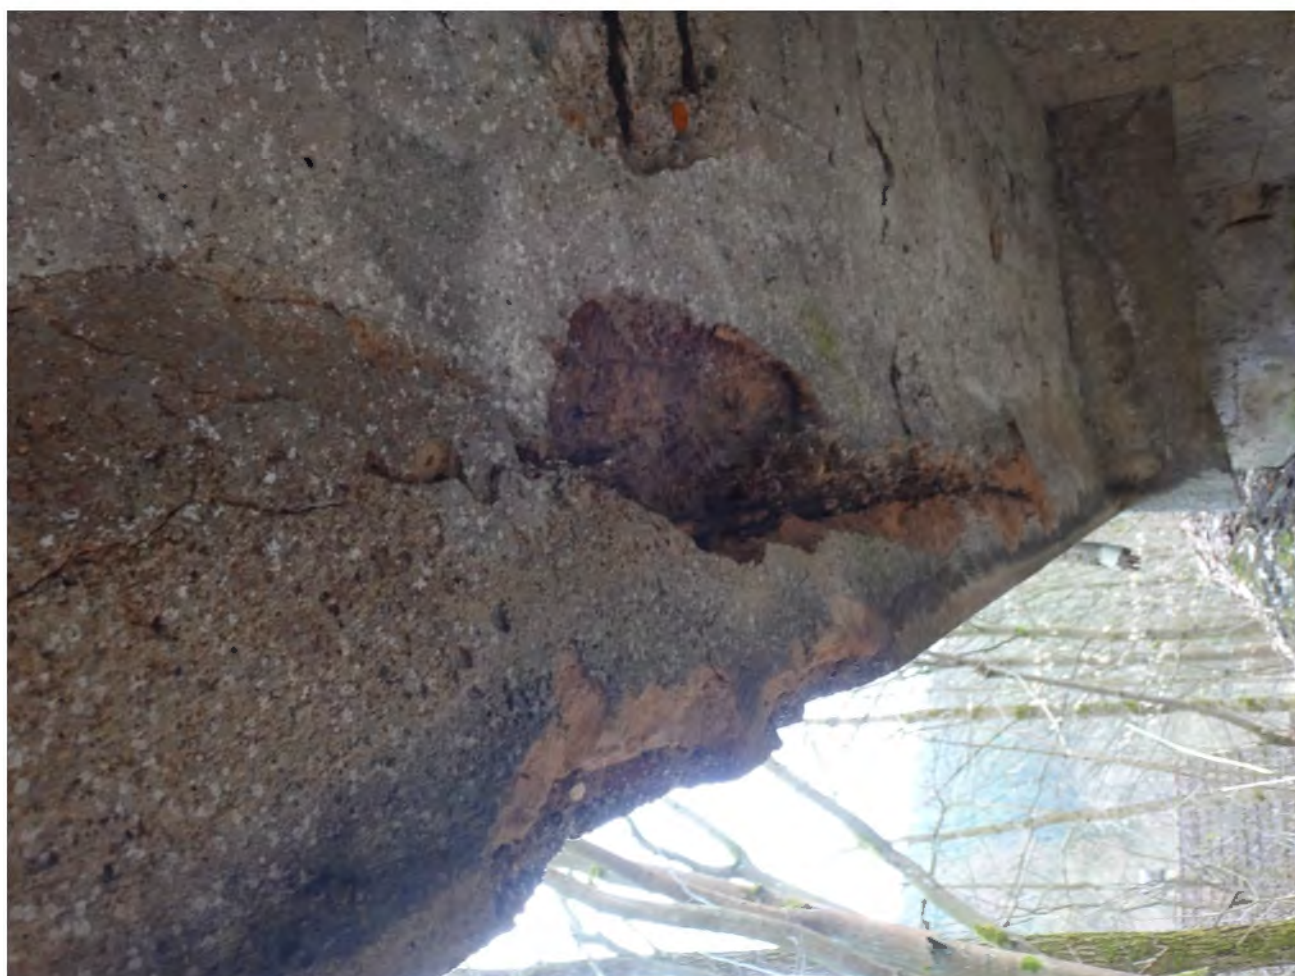
**34 poškození spodního líce konzole NK**
