**Č. zak.: 20170402**

**Stavebně technický průzkum mostu evid. č. 288 – 007  
přes jednokolejnou železniční trať u Spálova**

**V Praze 4. 4. 2017**

**Vypracoval: Ing. Zdeněk Vávra**

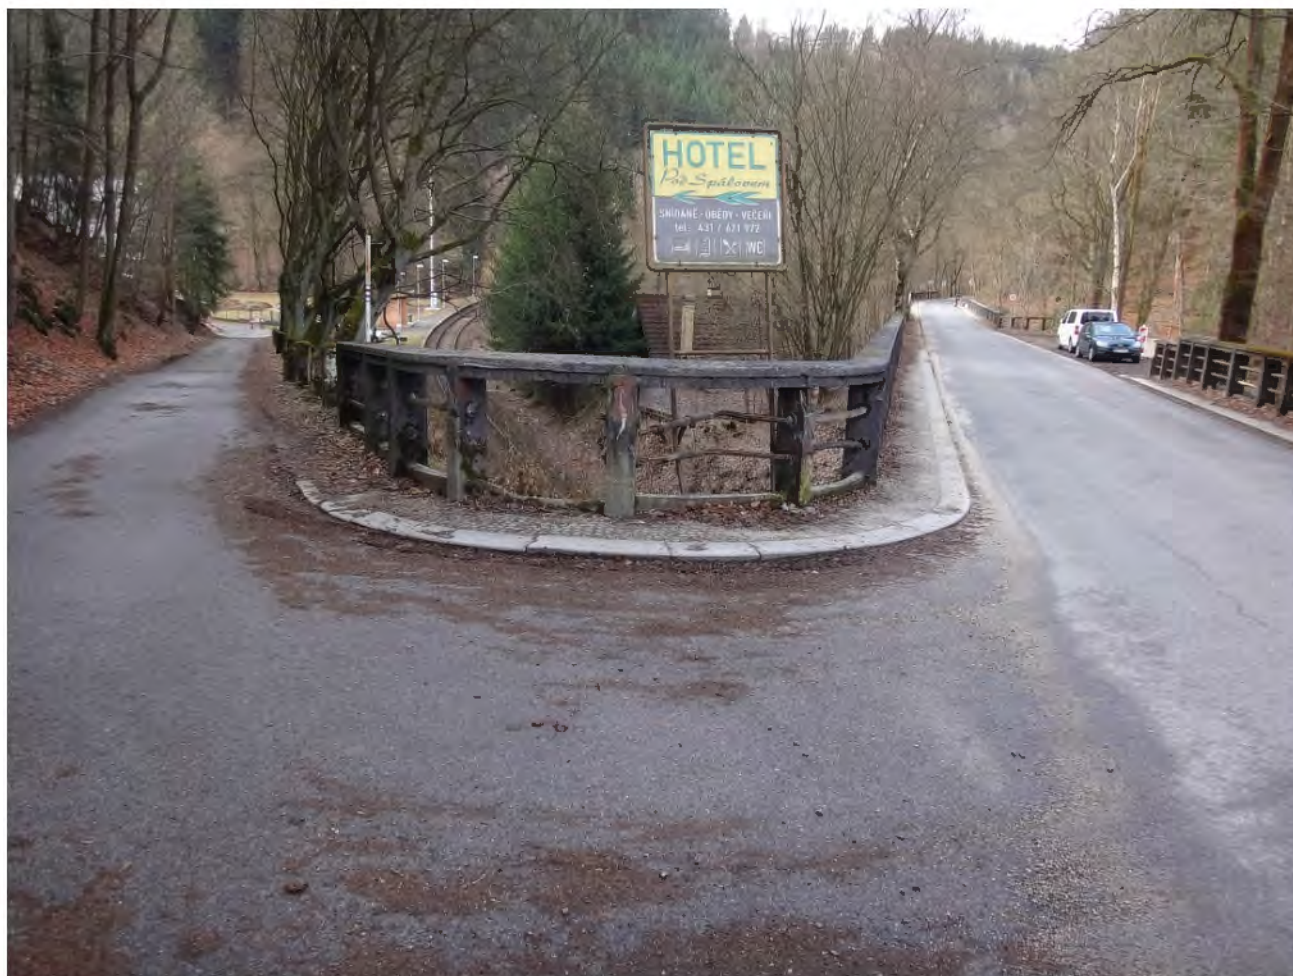
Konstrukce **zábradlí** je rozdělena na sloupky a madla. Konstrukce sloupků jsou opět opatřeny pemrlovanou omítkou s paspartou. Ta je porušena trhlinami a evidentně dochází k jejím oddělení od podkladu v důsledku zatékání vody a potažmo mrazového působení. Madla zábradlí jsou poškozena korozi výztuže, odpadáváním krycí vrstvy a tvorbou trhlin. U obdobných subtilních prvků dochází k obdobné korozi poměrně často. Na několika místech je původní výplň železobetonovou trubicou nahrazena trubicí ocelovou. Lokálně vodorovná výplň zcela chybí.

35 poškozené zábradlí mostu

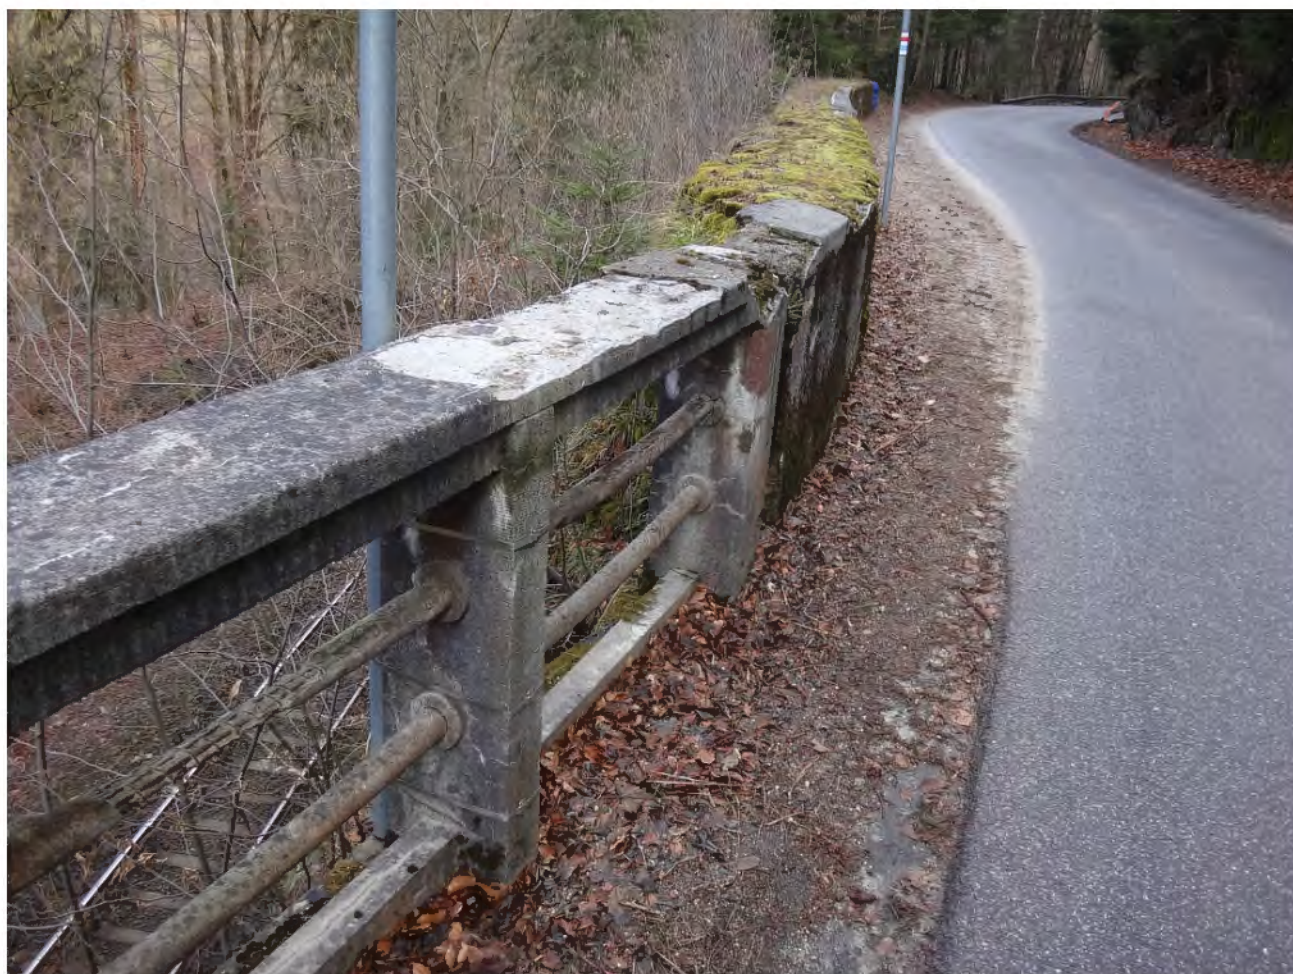
36 detail poškození zábradlí

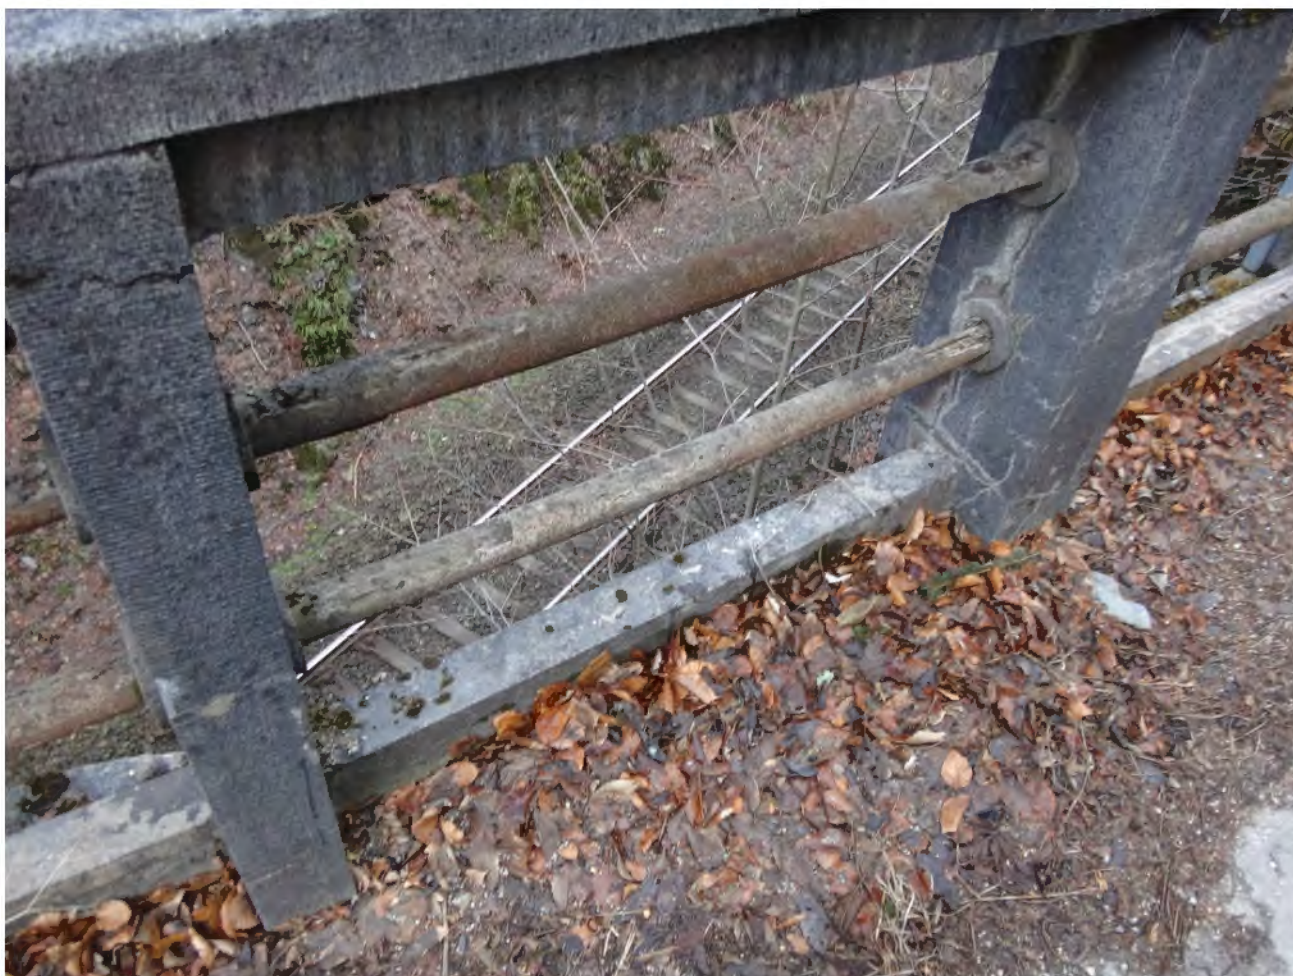
Konstrukce sloupků zábradlí je poškozena zejména lokálním odpadáváním povrchové úpravy (pemrlované omítky). Konstrukce madel jsou plně zkarbonatovány. Kombinací působení elektrochemické koroze výztuže v madlech a cyklického působení mrazu dochází k celkovému rozpadu konstrukce zábradlí. Současně je patné výrazné poškození zábradlí v okolí komunikace v předpolích mostů. Konstrukce a skladba zábradlí neodpovídá aktuálním standardům.

**37 poškozená madla zábradlí**

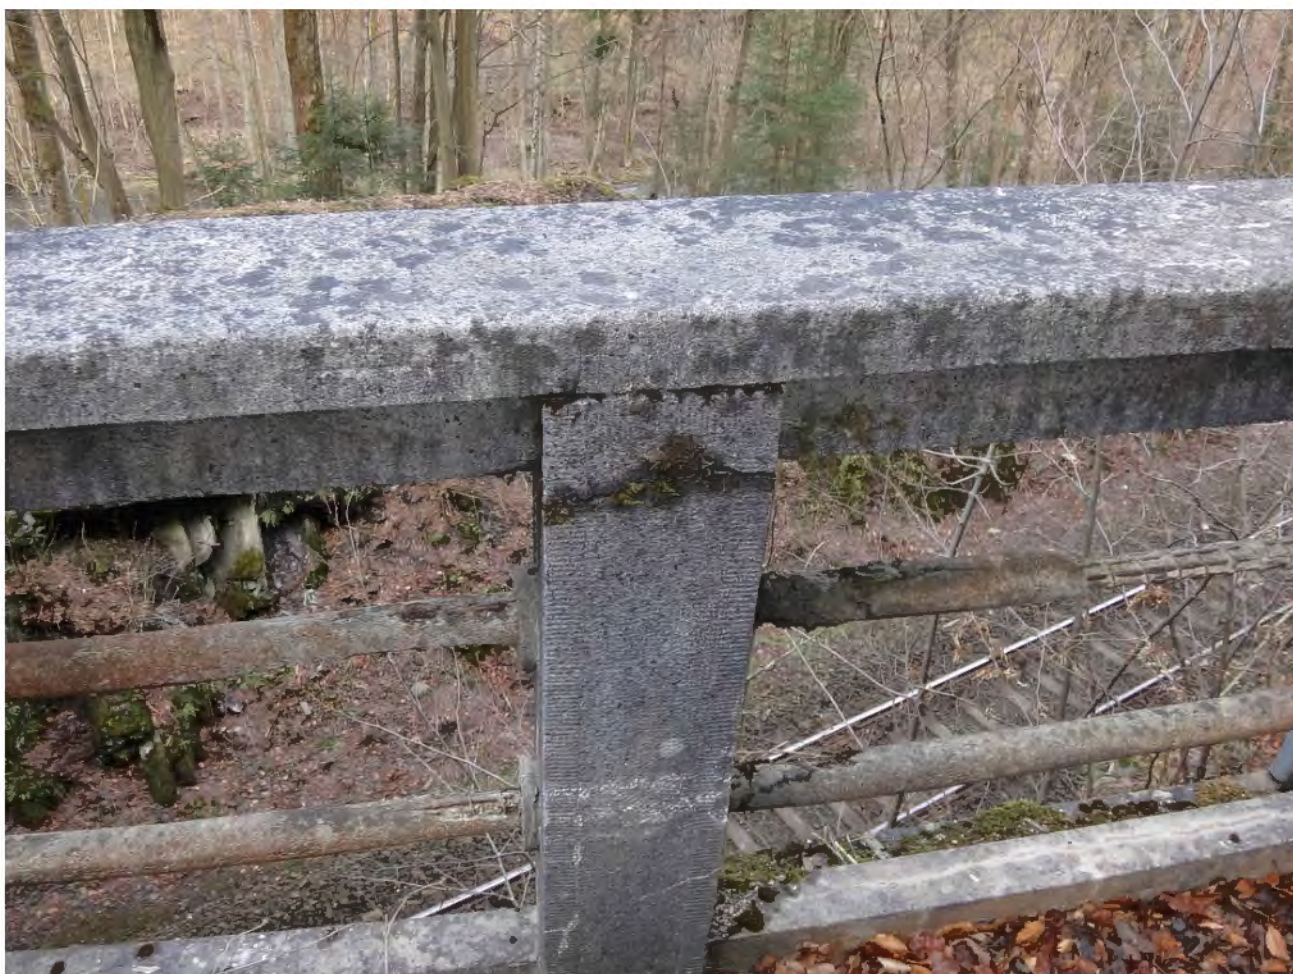
**38 trhliny v omítkce zábradlí**

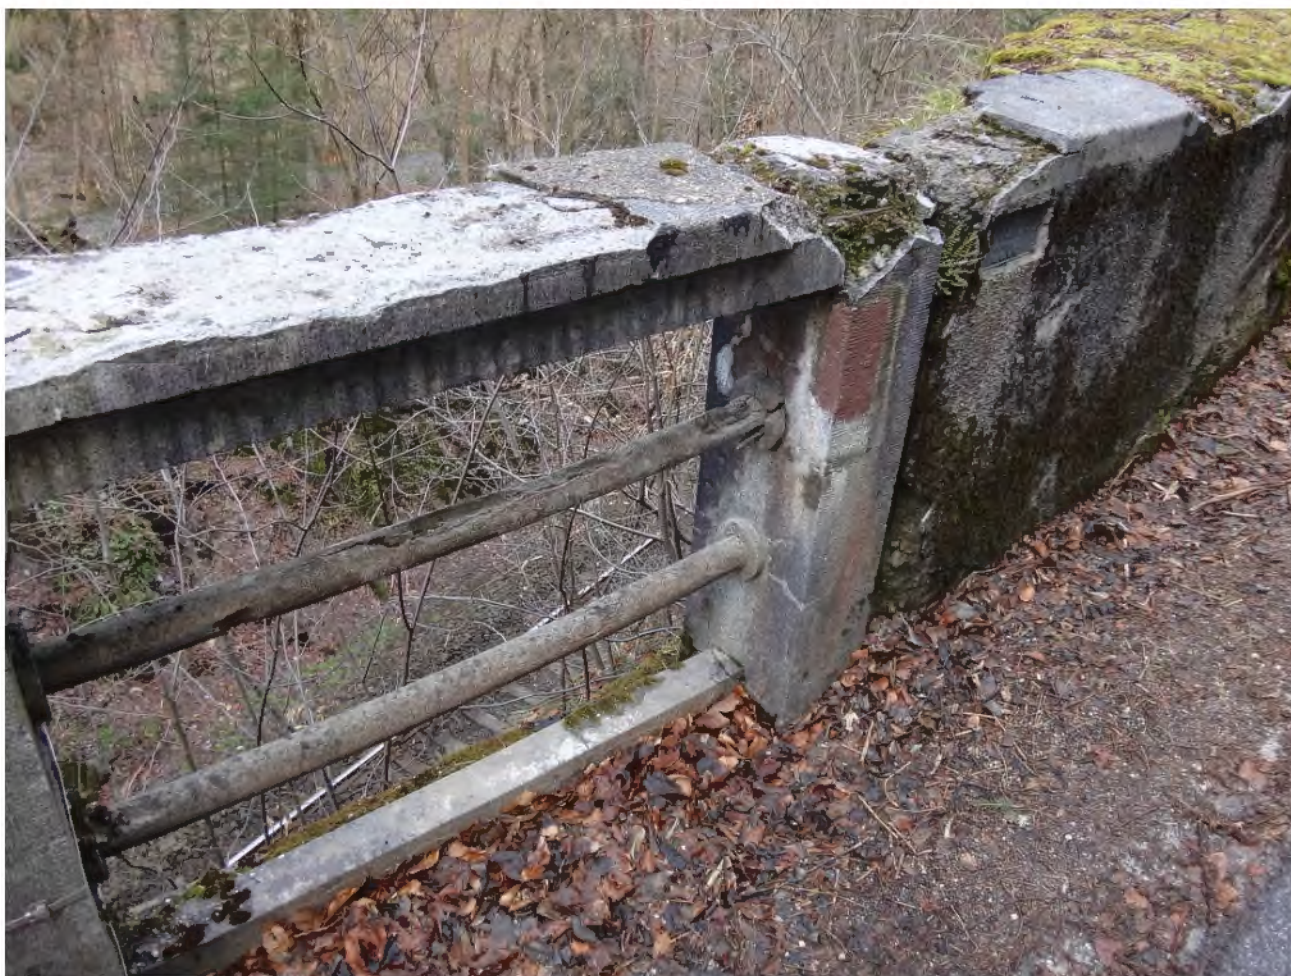
**39 detail poruch zábradlí**

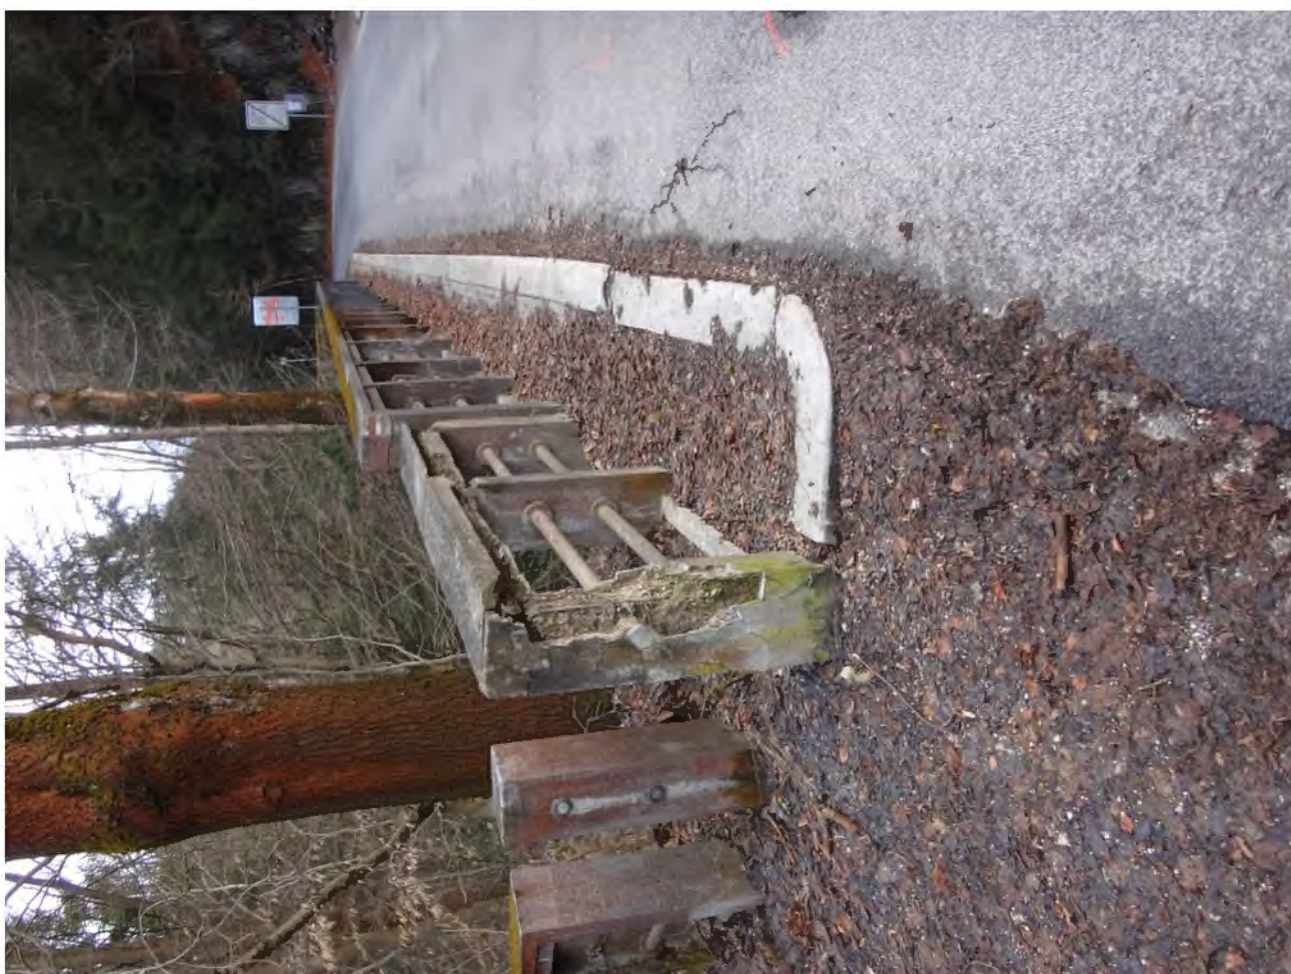
**40 poškození zábradlí**

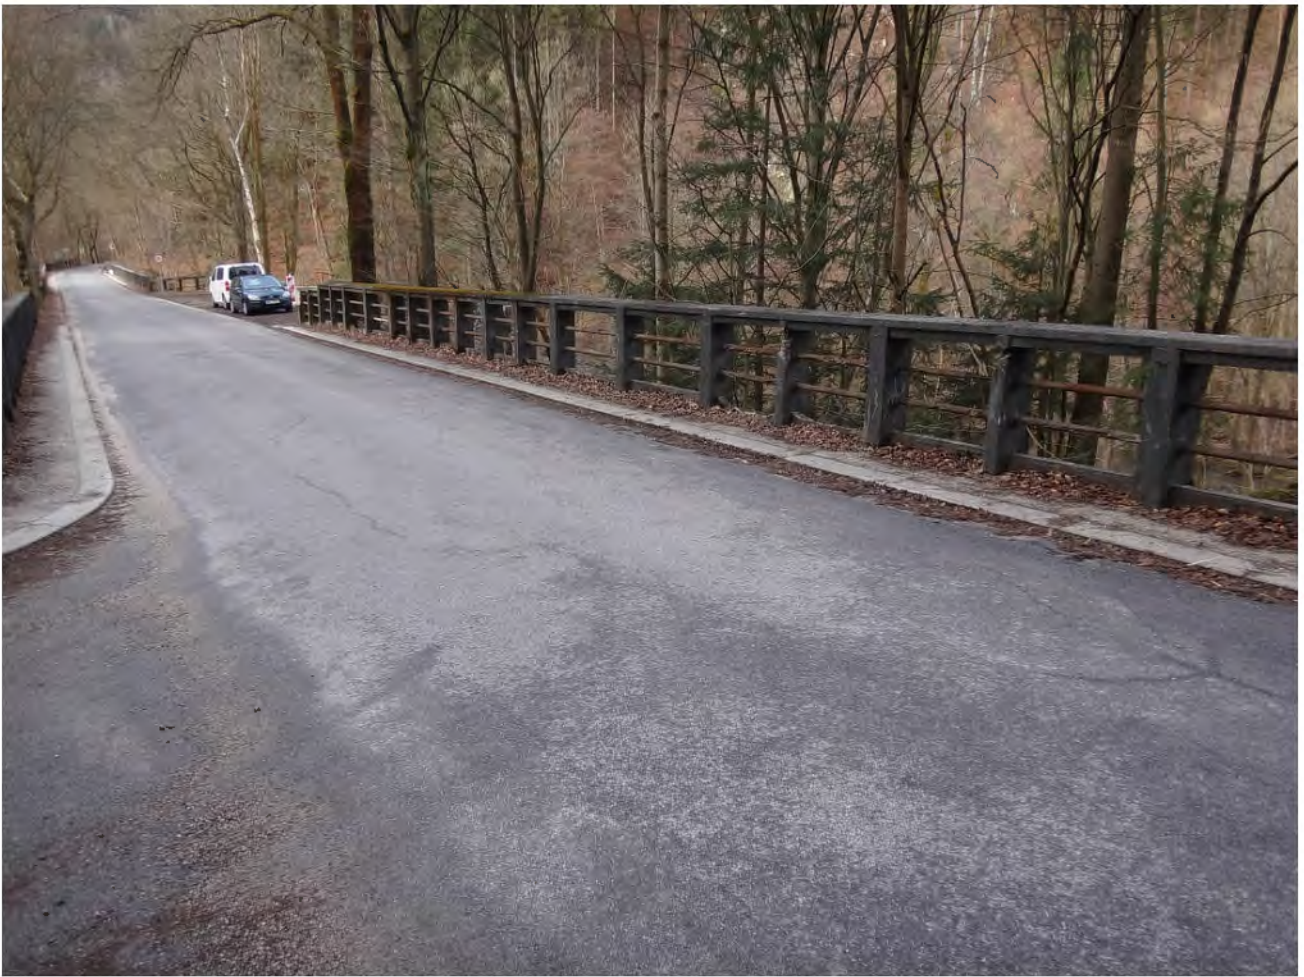
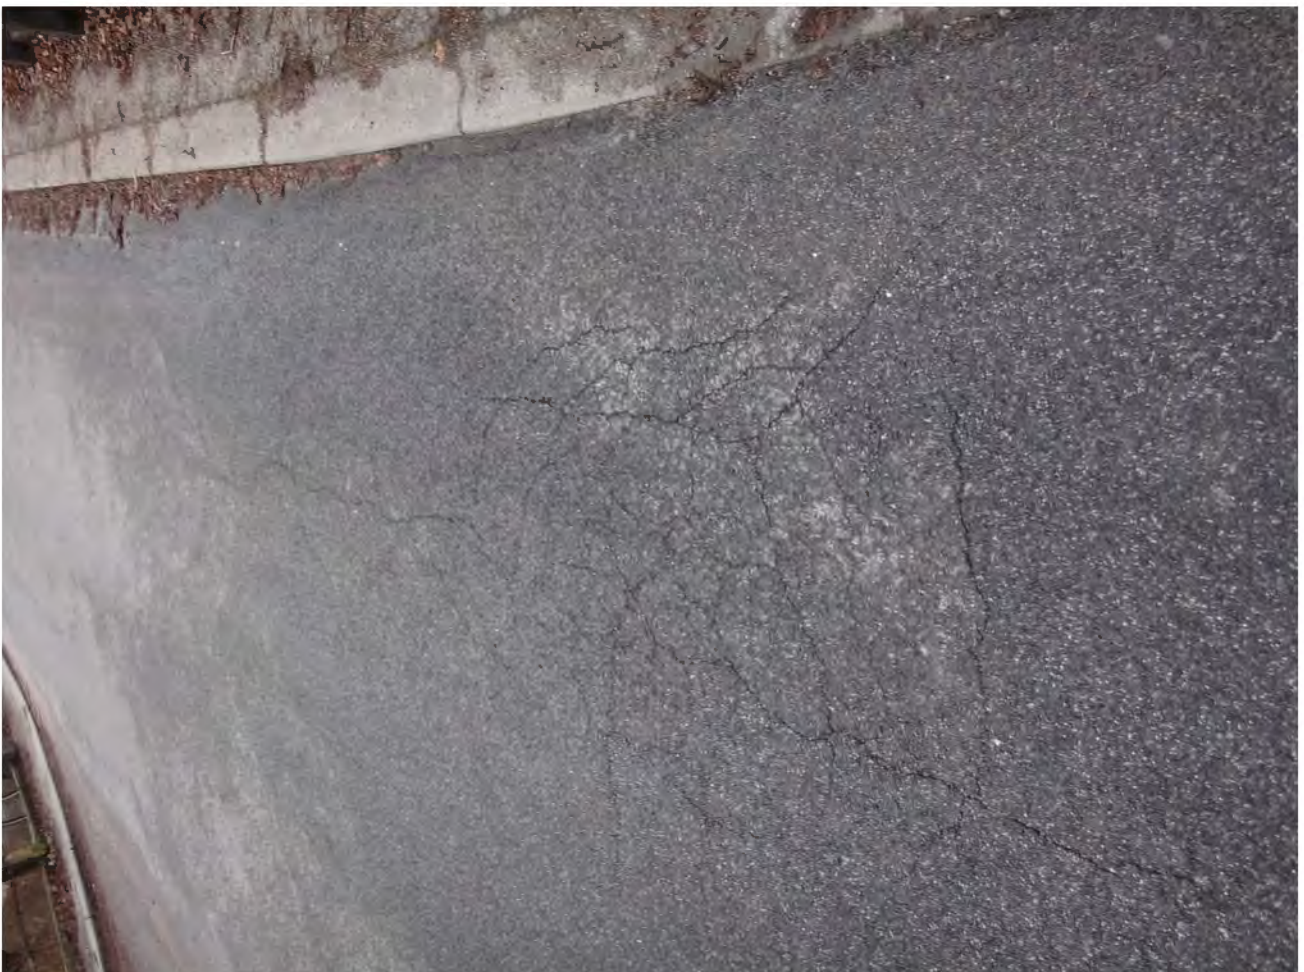
**Konstrukce vozovky** je tvořena AB krytem a jsou v ní lokální vyspravené poruchy. V konstrukci vozovky je u opěry 2 patrná síť trhlin. Přímo nad místem uložení nosné konstrukce

na opěru 1 je opravená porucha. Oprava nesplňuje běžné standardy a je s největší pravděpodobností zdrojem zatékání do nosné konstrukce. Současně je zde patrná trhлина širší větší než 3 mm.

**41 poruchy vozovky**

Pro prodloužení životnosti konstrukce mostu je nutné provést výměnu obrusných vrstev vozovky vč. hydroizolačního souvrství se zaměřením na detaily v místě navázání římsy mostu na konstrukci chodníku. Dále je potřeba sanovat poruchy konzole mostu a paty sloupů pomocí polymercementového adhezního můstku a vhodné polymercementové malty. Povrch konstrukce je vhodné opatřit ochranným nátěrem, nebo hydrofobní impregnací. Konstrukce sloupků zábradlí a říms je možné sanovat pomocí prefabrikované směsi pro výrobu tzv. umělého kamene (pemrlované omítky). Přidržnost k podkladu je nutné zajistit pomocí epoxidového adhezního můstku, nebo mechanického kotvení. To spočívá v nakotvení trnů do podkladu, přichycení výztužné sítě k trnům a následné aplikaci reprofilační malty.

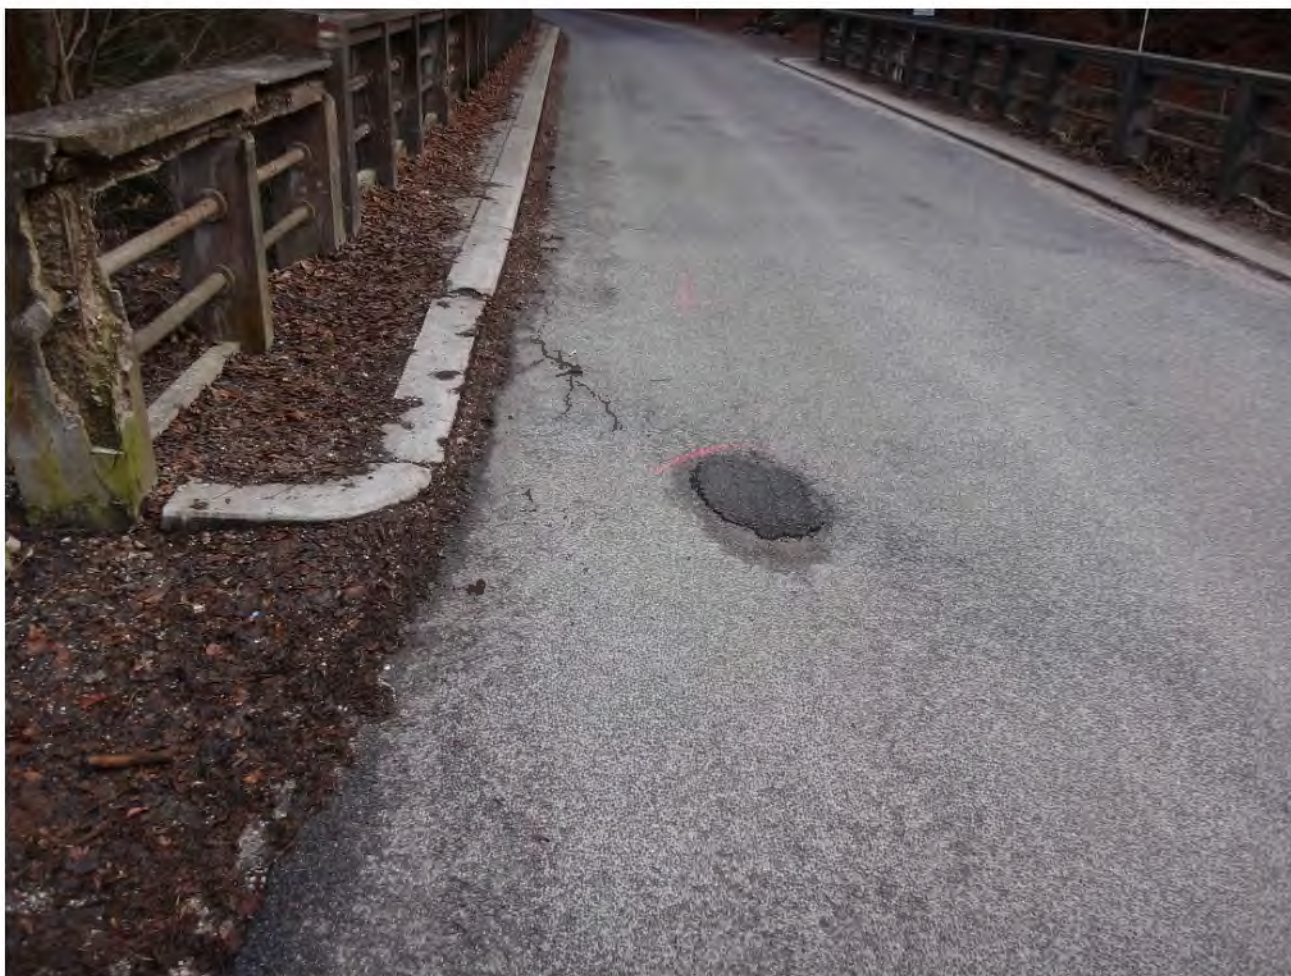
43 výtluk ve vozovce

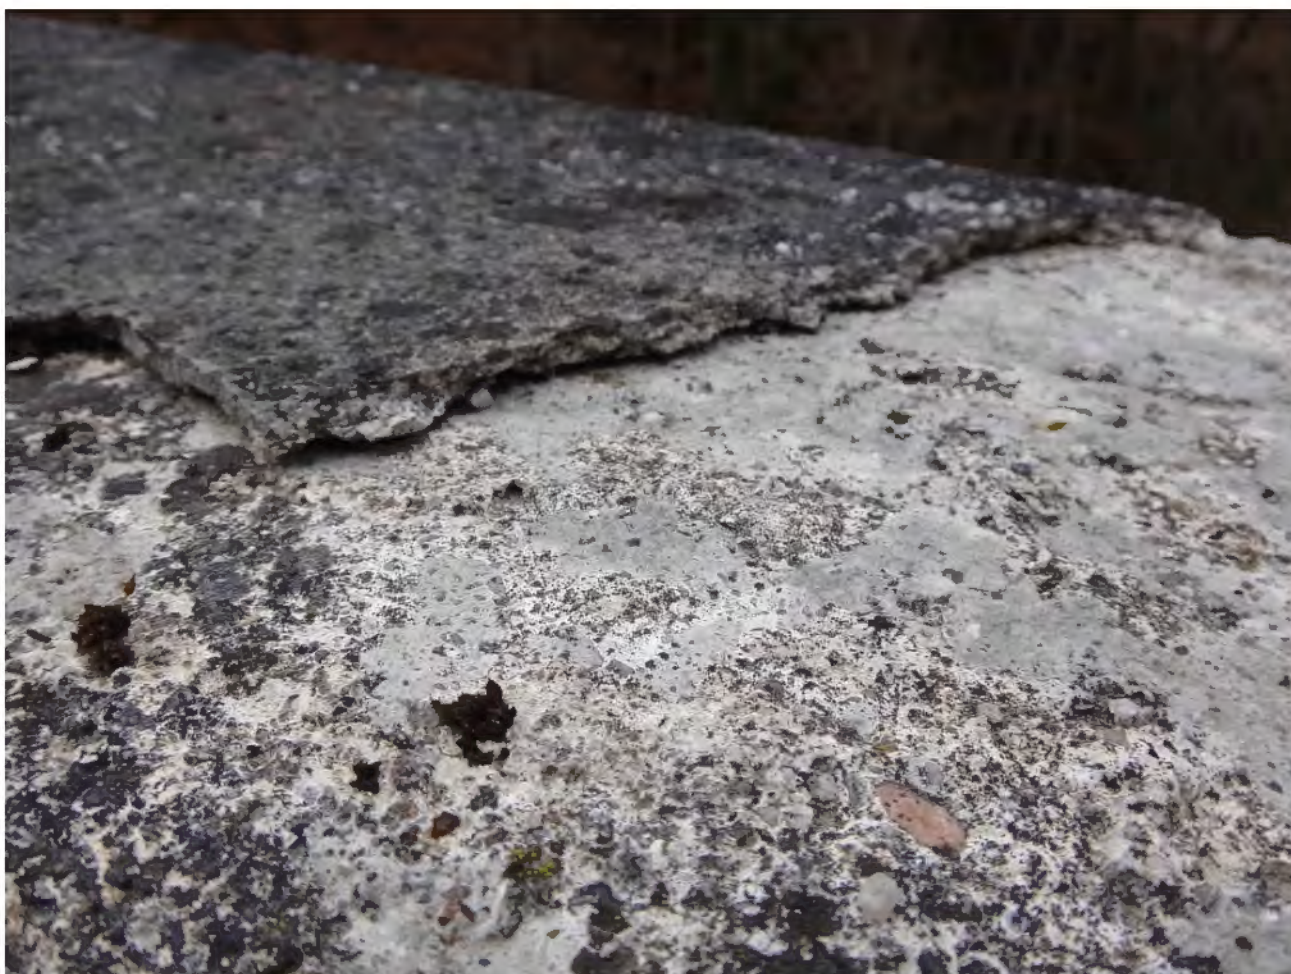
44 detail poškozené omítky na zábradlí
