REKONŠTRUKCIA B.ŠTIAVNICA – ŽARNOVICA II/524, III/2493 A III/2530 – MOSTY

VYPRACOVAL	ING. MARTINA HADBAVNÍKOVÁ	PODPIS <i>Hadbaňová</i>	  <b>LINK PROJEKT</b> Kapitulská 12, 97400 Banská Bystrica	
KRAJ: BANSKOBYSTRICKÝ	CESTA: III/2493			
OBJEKT: MOST 2493-013			DÁTUM	JÚL 2018
PRÍLOHA: TECHNICKÁ SPRÁVA			STUPEŇ PD	TP
			MIERKA	
			ČÍSLO ZAKÁZKY	BB18_007

# TECHNICKÁ SPRÁVA

**2493-013 Most cez potok Vyhnianka v km 10,94 Vyhne**

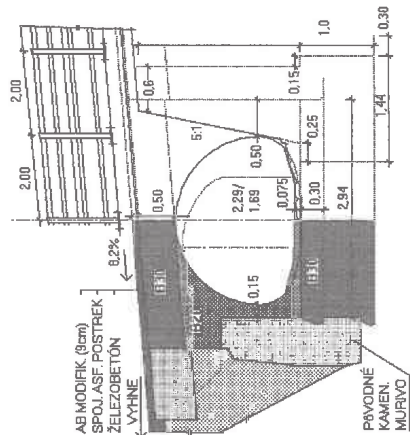
**POZDÍŽNY REZ A POHLED M 1:72 - kolmý**  
(POHLED NA VTOKOVÝ STRANU)

12.Podrobný popis novej konštrukcie:											
Pôvodne kamenná kruhová segmentová klenba opravená vložení ocelevej skruže HDS TUBOSIDER. Rozmery oblúčového profilu NK sú : šírka 2,29m, výška 1,69m, hr. plechu 4mm, priemerná hr. nadnásypu (nadbetonávky vrátane vozovky) je 0,60m.											
Stavebná výška: 3,19m				Úložná výška: 3,19m
