# STATICKÝ POSUDOK

**DSS PIEŠŤ - Rekonštrukcia objektu**

**I. Etapa - Rekonštrukcia strechy**

november 2019

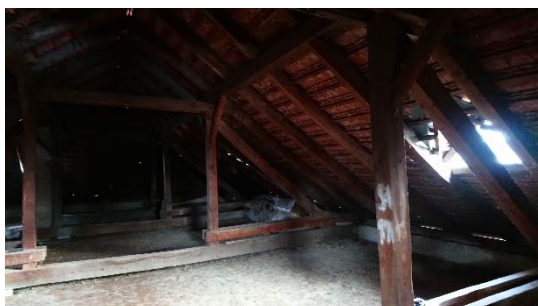
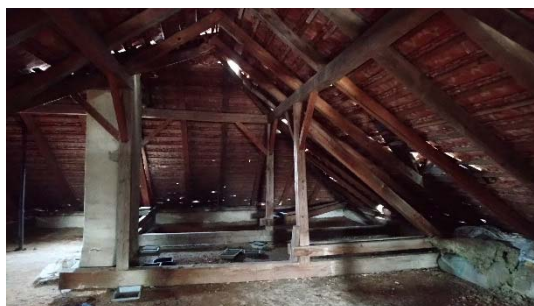
**Konštrukcia krovu** je valbového tvaru so sklonom strešných rovín 37°, s klasickou stojatou stolicou. Účinky zaťaženia sú pri stojatej stolici prenášané cez väznice do zvislých stĺpikov. Stĺpiky následne predávajú účinky zaťaženia do väzných trámov, a tie do zvislých nosných konštrukcií. Prevažná časť zaťaženia je prenášaná vnútornými stenami. Väzné trámy bývajú spravidla podopreté na stredových nosných stenách. Stabilita krovu v pozdĺžnom smere je zabezpečená pásikmi a v priečnom smere klieštinami a šikmými vzperami. Počas rekonštrukcie je nutné preveriť, či nie je poškodená pomúrnicia prípadne iné časti krovu, a to

hlavne drevokaznými hubami, prípadne škodcami. V prípade, že bude počas realizácie odhalená závažná porucha, musí byť upovedomený stavebný dozor, ktorý následne vzniknutú situáciu bude konzultovať s hlavným projektantom, respektíve statikom. Do konštrukcie krovu budú doplnené presvetľovanie vikiere, ktoré však nepredstavujú priráženie konštrukcie krovu.

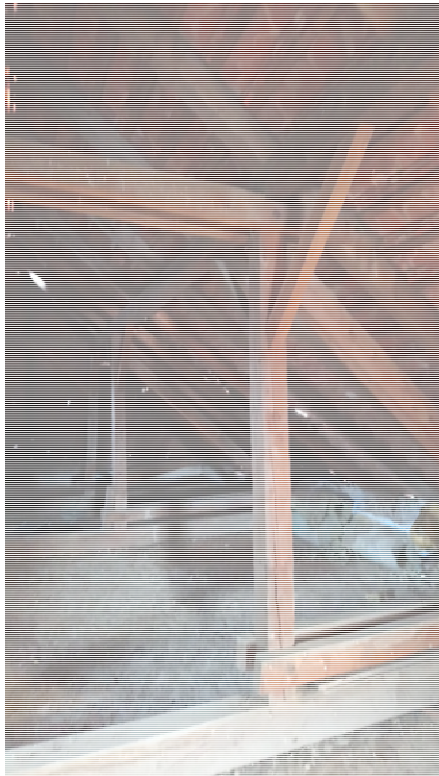
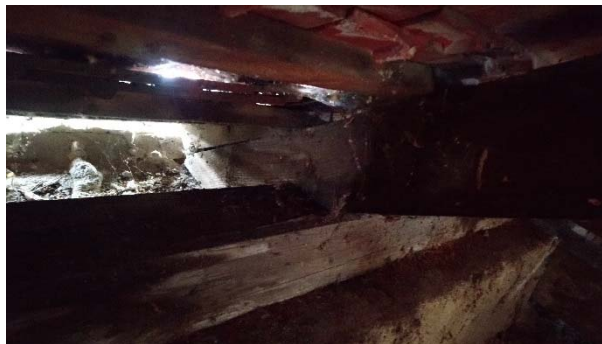
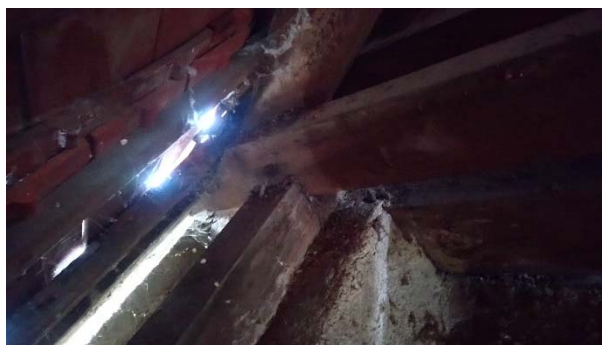
Na objekte bol realizovaný len predbežný prieskum, a projektant nosných konštrukcií bol informovaný ústne o priebehu prieskumu, a boli mu poskytnuté digitálne podklady stavebnej časti dokumentácie pre stavebné povolenie, a fotodokumentácia z prieskumu (zamerania). Na fotografiách sú zreteľné výsušné

trhliny, ktoré však zásadne ohrozujú funkciu krovu. Na obrázkoch sú aj odfotené miesta pri pomúrniciah, kde je potencionálne riziko, že počas odkrývania sa objavia rôzne ložiská drevokazných húb, prípadne zatekanie. Inak je možné hodnotiť konštrukciu krovu na základe fotografií ako zachovalú, a spôsobilú plniť naďalej svoju nosnú funkciu.

**V prípade, že sa počas realizácie odhalia miesta krovu (ktoré sú neprístupné), a ktoré sú výrazne poškodené, bude nutné dopracovanie dokumentácie a zhotovenie podrobnej statickej analýzy konštrukcie krovu.**
