**D/ Fotodokumentácia:**

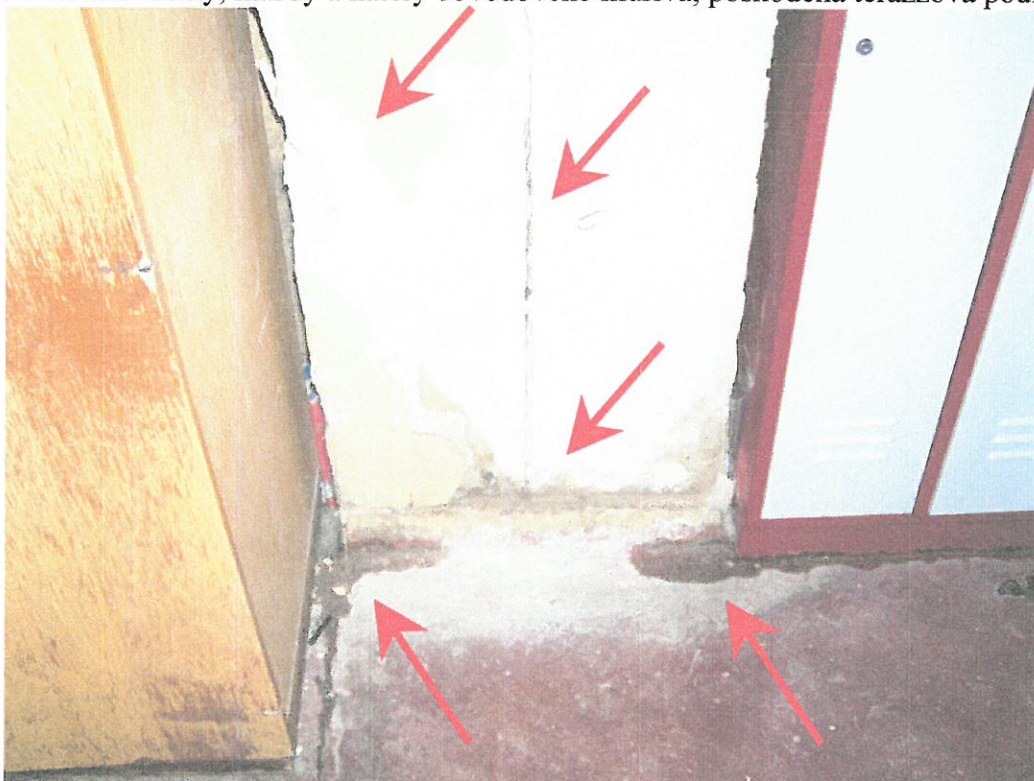
Presakujúca vlhkosť na obvodovom murive a v styku obvodového muriva s podlahou  
Poškodené omietky, maľby a nátery obvodového muriva, poškodená terazzová podlaha

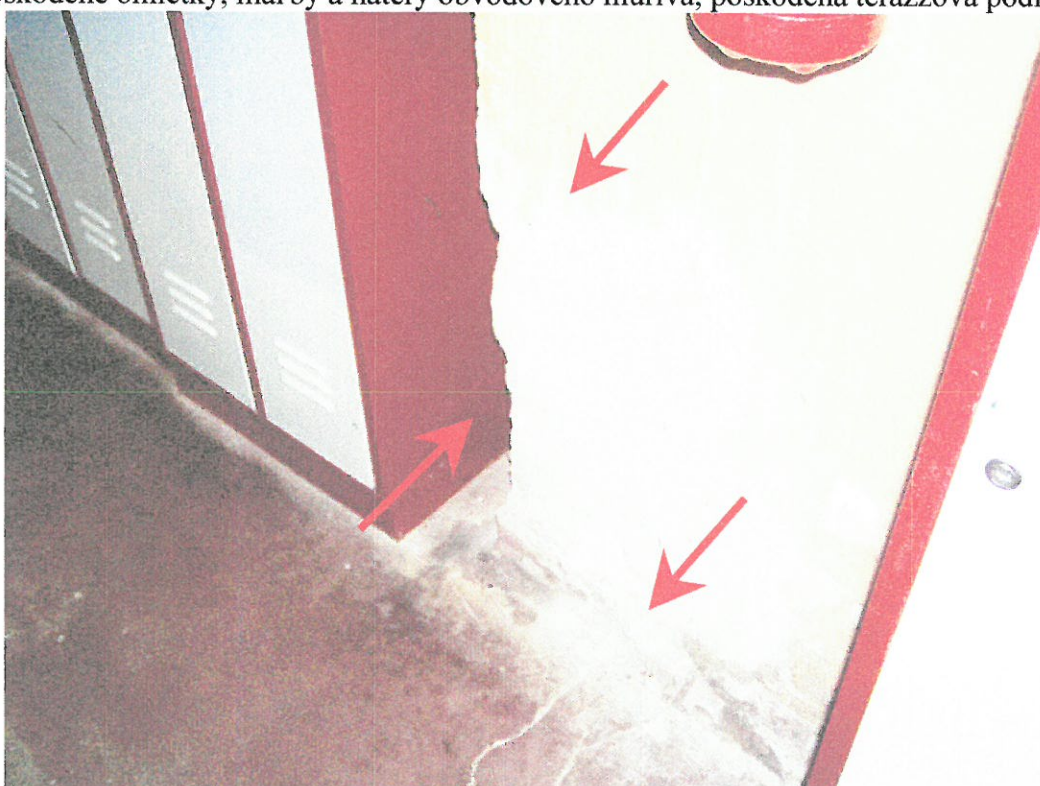
Presakujúca vlhkosť na obvodovom murive a v styku obvodového muriva s podlahou  
Poškodené omietky, maľby a nátery obvodového muriva, poškodená terazzová podlaha

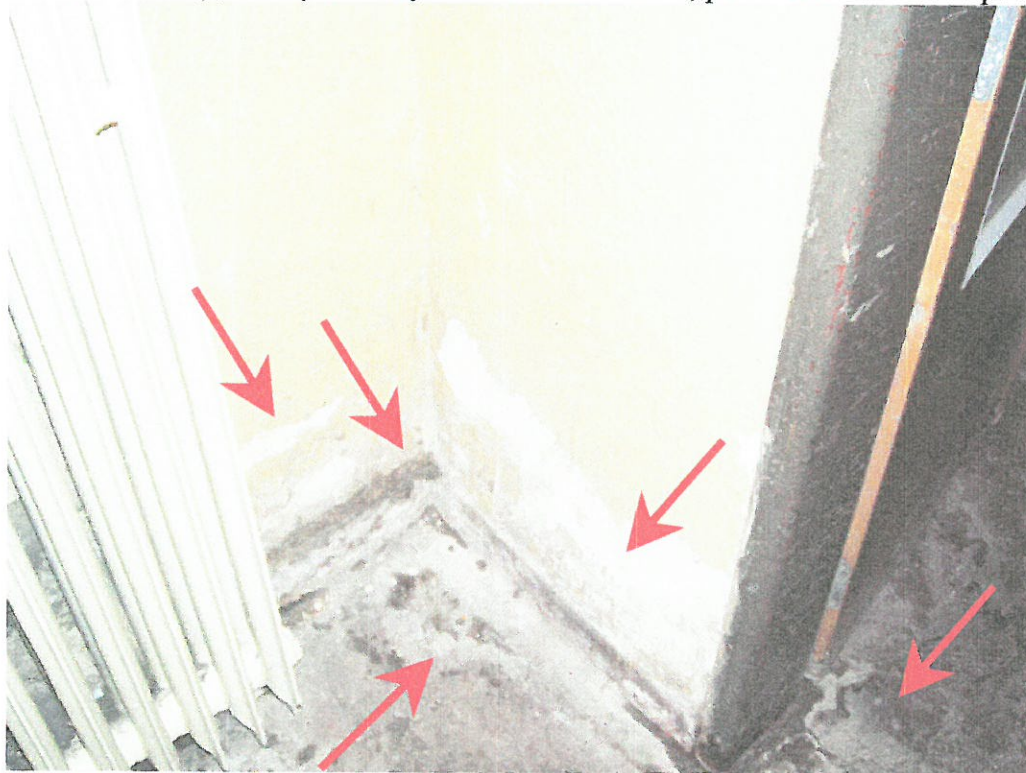
Presakujúca vlhkosť na obvodovom murive a v styku obvodového muriva s podlahou  
Poškodené omietky, maľby a nátery obvodového muriva, poškodená terazzová podlaha

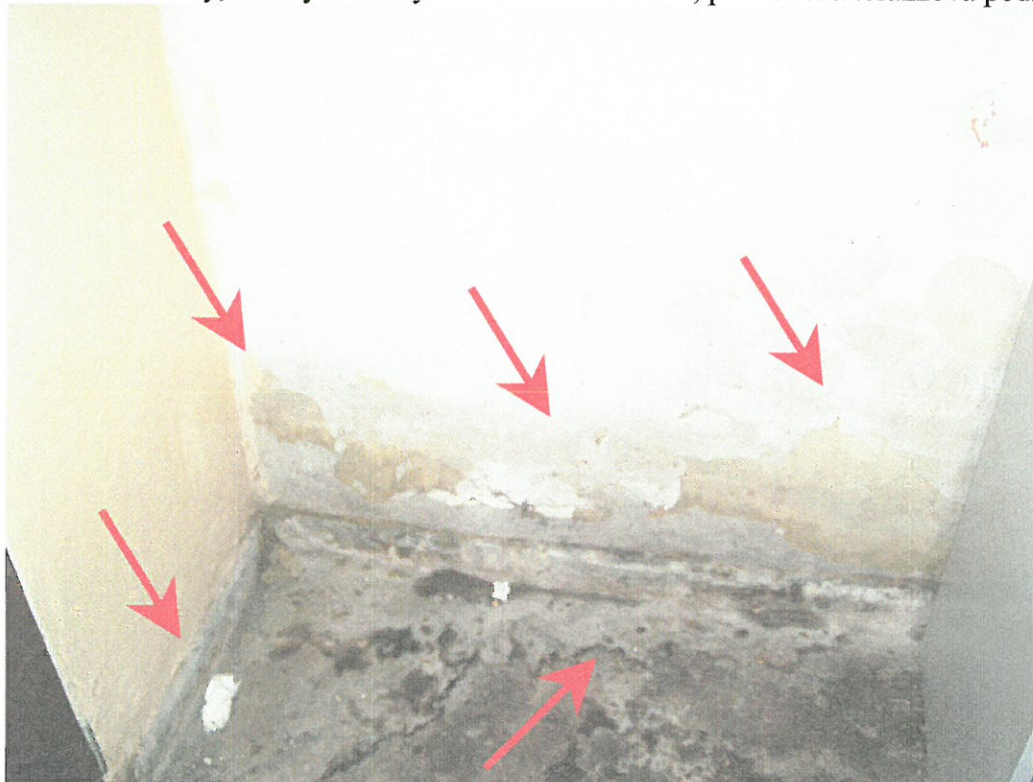
Presakujúca vlhkosť na obvodovom murive a v styku obvodového muriva s podlahou  
Poškodené omietky, maľby a nátery obvodového muriva, poškodená terazzová podlaha

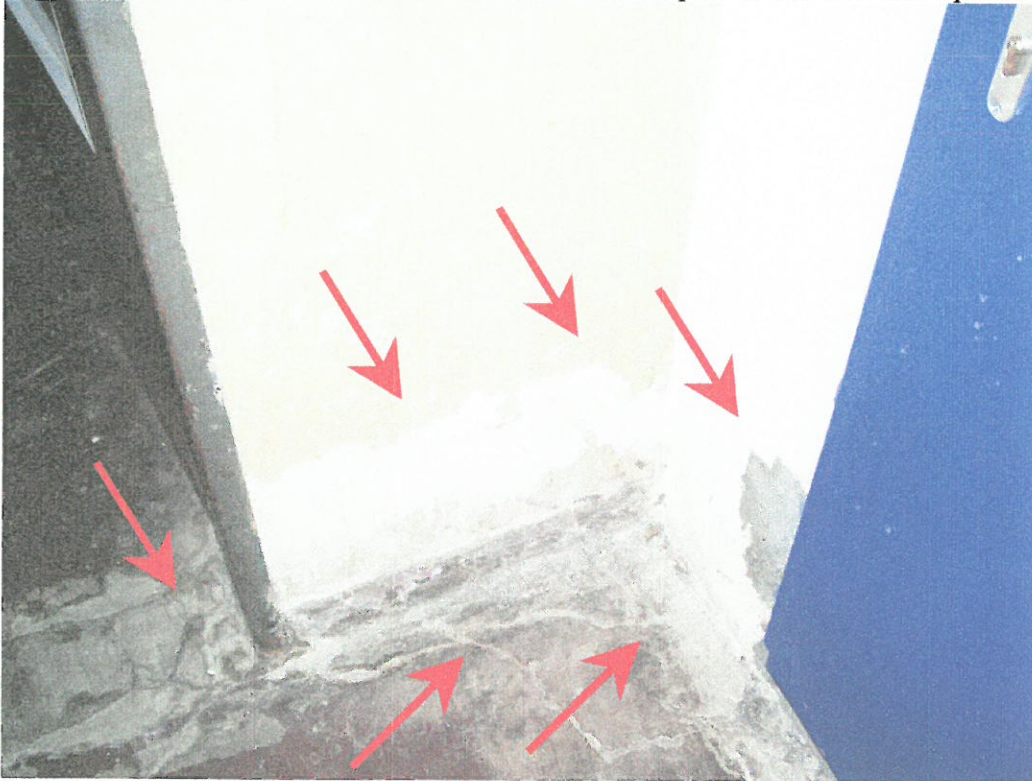
Presakujúca vlhkosť na vnútornom nosnom murive a v styku muriva s podlahou  
Poškodené omietky, maľby a nátery nosného muriva, poškodená terazzová podlaha

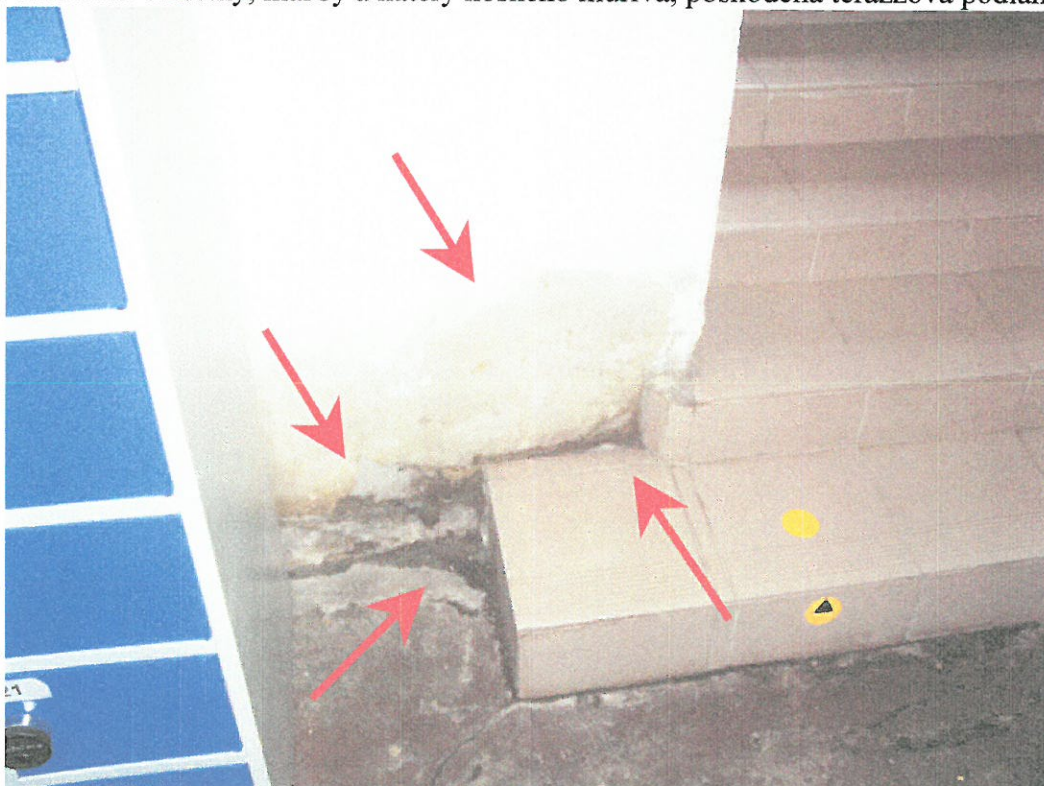
Presakujúca vlhkosť na vnútornom nosnom murive a v styku muriva s podlahou  
Poškodené omietky, maľby a nátery nosného muriva, poškodená terazzová podlaha

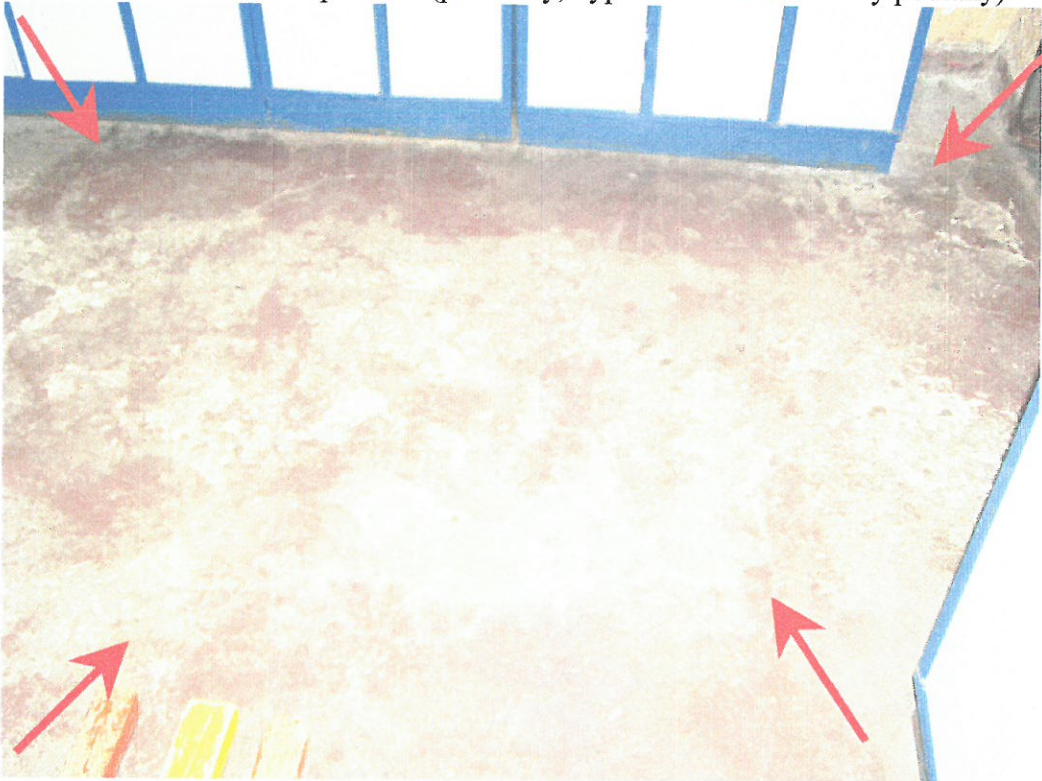
Presakujúca vlhkosť cez terazzovú podlahu  
Poškodená terazzová podlaha (praskliny, vypraskané horné vrstvy podlahy)

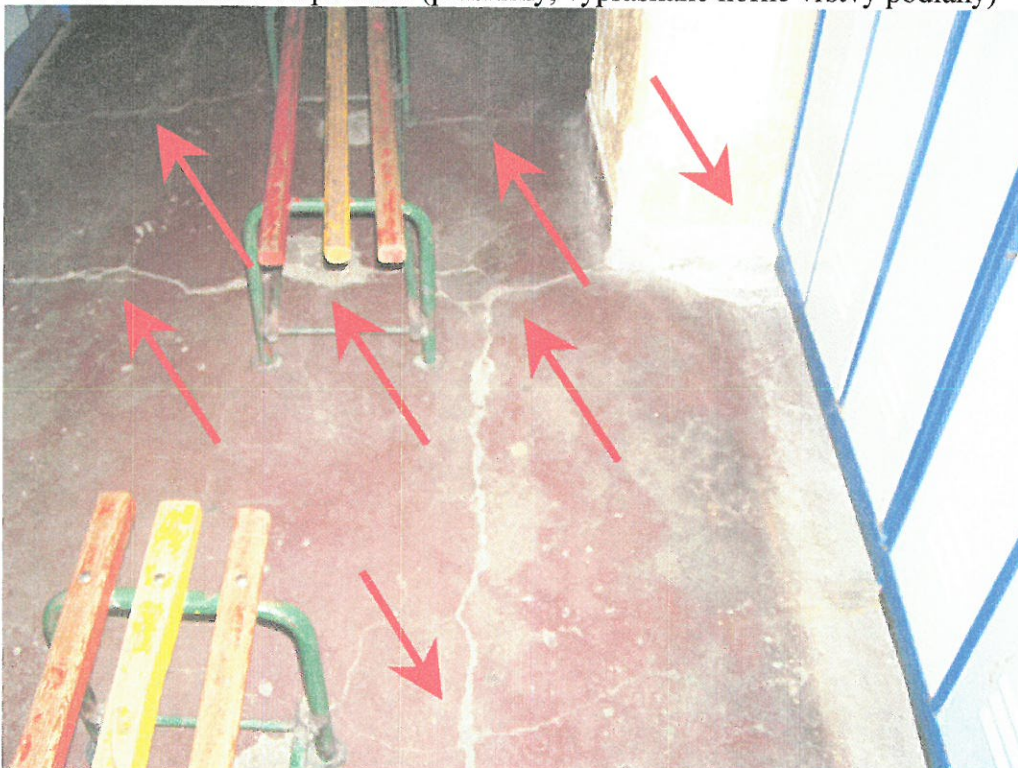
Presakujúca vlhkosť cez terazzovú podlahu  
Poškodená terazzová podlaha (praskliny, vypraskané horné vrstvy podlahy)
