Sprievodná a súhrnná technická správa – doplnenie 11/2022

k pôvodnej správe z 09/2011 a 18.3.2014

Názov akcie: Rekonštrukcia Spišského hradu, Románsky palác a Kapitánsky dom – 2. etapa

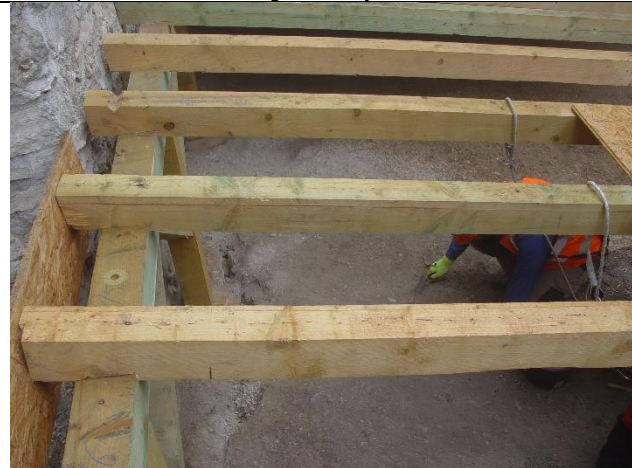
Pod dočasným zastrešením vo vnútri na klenbe 1. NP prebiehajúci archeologický výskum

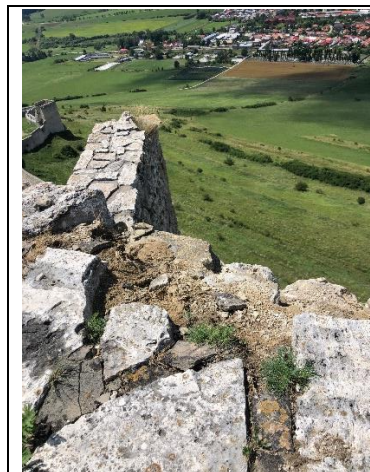
Stav poškodenia korún murív na západných palácoch z r. 2021, uvoľnené a rozpadnuté časti koruny.
Nutné odstrániť aj cementové zálievky.

- Pôvodne bolo uvažované iba so škárovaním koruny murív nad terasou, teraz dopĺňujeme škárovanie aj zvislých murív ako pokračovanie podbránia a kapitánskeho domu, ktoré prebehlo v 1. etape;
- Korunu všetkých murív bude potrebné rozobrať cca do 40 cm - 60 cm a nanovo premurovať a vyškárovať, dôsledne dbať na správnu väzbu muriva, hlbšie trhliny a dutiny zainjektovať;
- Vyprotézovať oderodované nárožia objektov z pieskovcových blokov (aj na kaplnke);
- Na koruny murív používať prioritne travertínový kameň, ktorý lepšie vyhovuje poveternostným podmienkam a nepodlieha vode a mrazom.

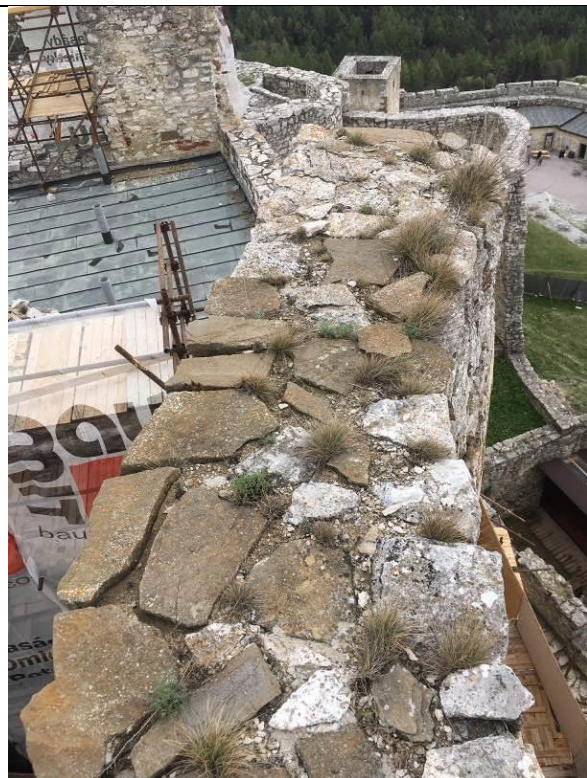
Súčasný stav koruny murív nad terasou – južná časť

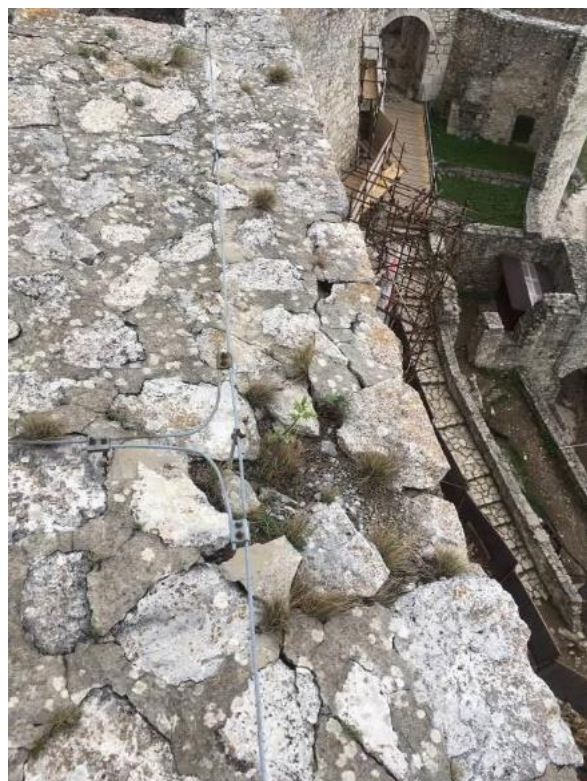
Detail odtrhnutia koruny

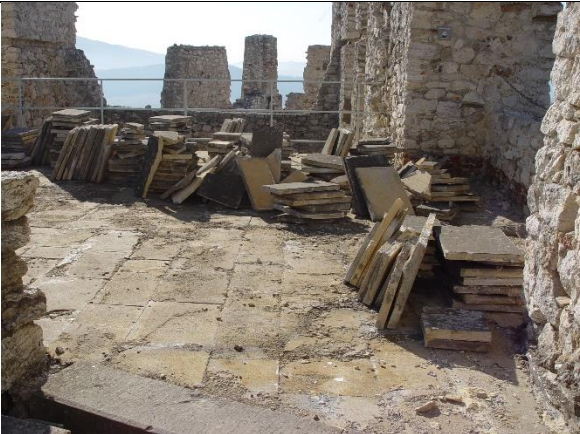
<p>Stav po demontovaní pieskovcovej dlažby na 2. NP, pred položením dočasnej hydroizolácie.</p>

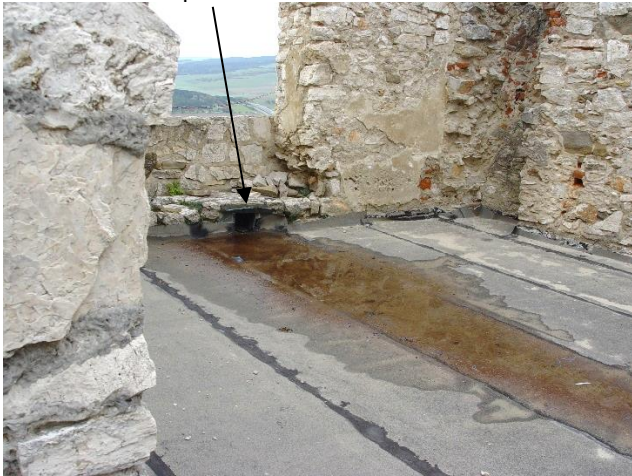
<p>m. č. 02-2.08 – súčasná povlaková asfaltová krytina</p>

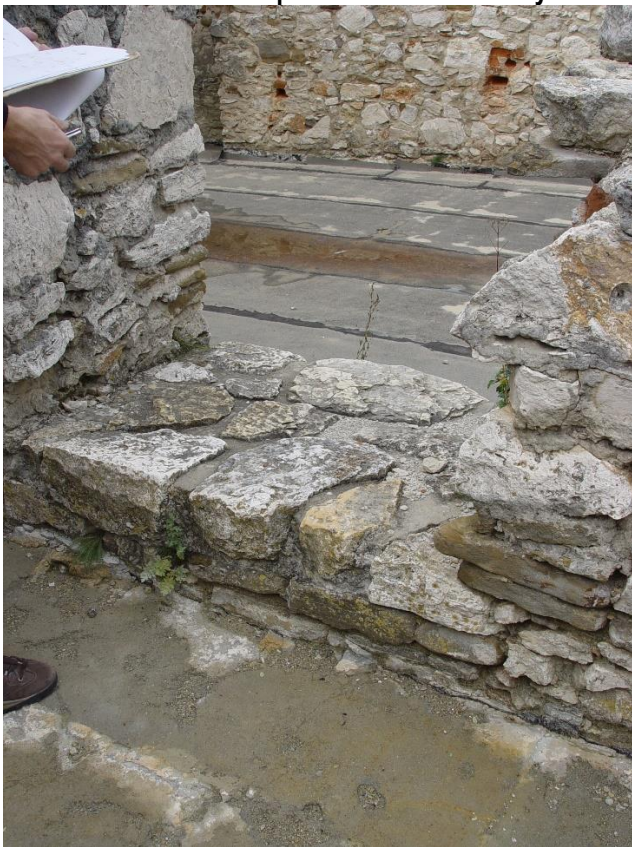
<p>Prah dverí medzi m.č. 02-2.07 a 02-2.08, potrebné rozobrať a napojiť vrstvy podlahy</p>

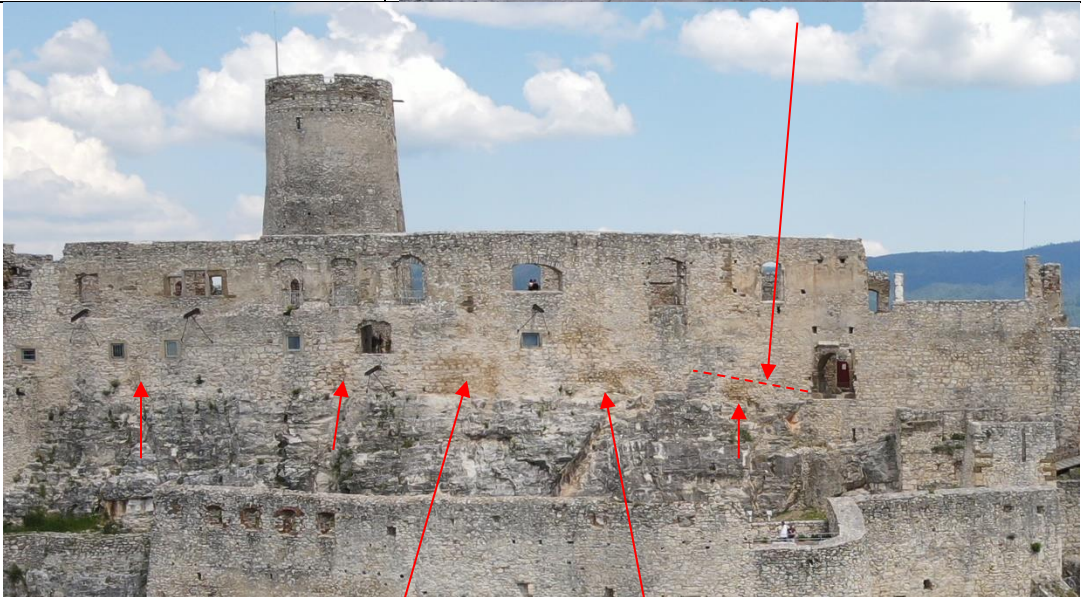
<p>m.č. 02-1.02 Zavlhnutá podlaha na kamennom podloží s rozpadávajúcou sa dlažbou, spádovaná k murivu západnej steny – dôvod zatekania a poškodenia už obnovej steny v 1. etape.</p>

<p>Sípkou vyznačené miesta po zatečení vodou z terás do muriva, stav na jún 2021</p>

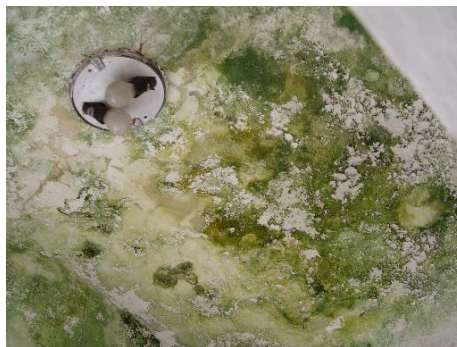
m.č. 02-1.12
podschodiskový priestor po
m.č. 02-2.10

poškodenie muriva zatekaním
z terás, následné soli a machy
