Sprievodná a súhrnná technická správa – doplnenie 11/2022

k pôvodnej správe z 09/2011 a 18.3.2014

Názov akcie: Rekonštrukcia Spišského hradu, Románsky palác a Kapitánsky dom – 2. etapa

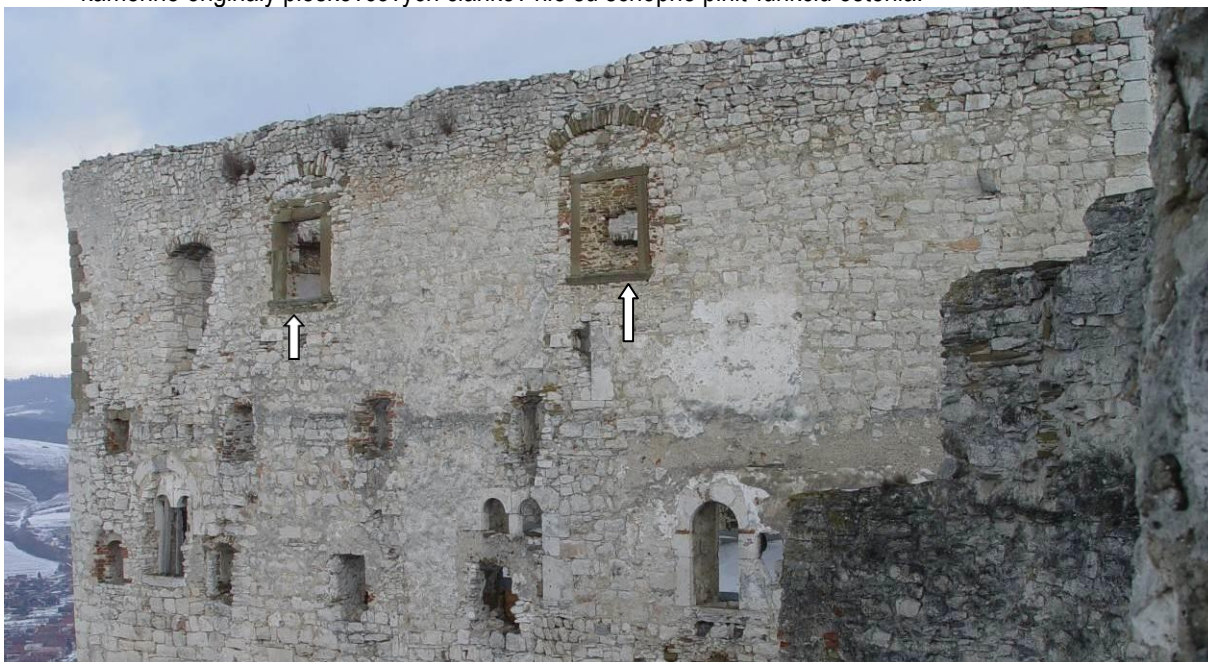
- Stav renesančných otvorov s kamennými článkami na vrchnom podlaží (pod korunou), je tak veľmi narušený, že bude potrebné ich buď rozobrať a premurovať nanovo, alebo otvory zamurovať a ponechať

pôvodné záklenky (ako bolo navrhnuté pri renesančných otvoroch v nižších podlažiach), nakoľko kamenné originály pieskovcových článkov nie sú schopné plniť funkciu ostenia.

Románsky palác, západná fasáda s vyznačením kamenných ostení, určených na zamurovanie.

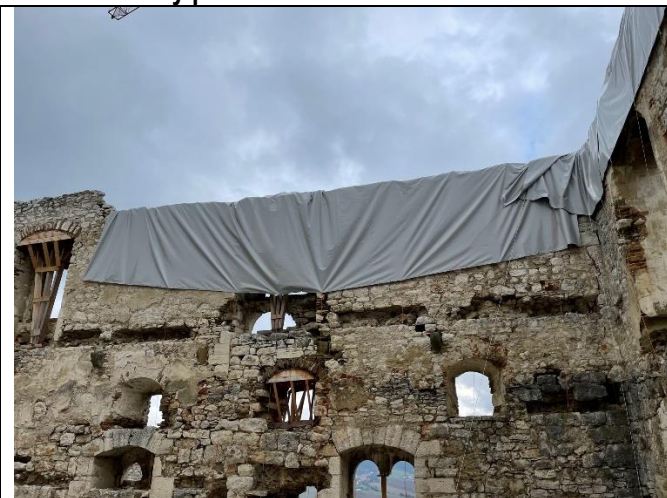
Prekrytá rozobratá koruna muriva v Jv časti

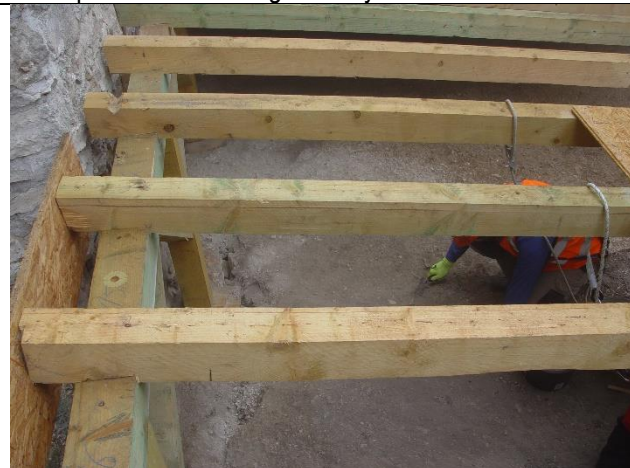
Pod dočasným zastrešením vo vnútri na klenbe 1. NP prebiehajúci archeologický výskum

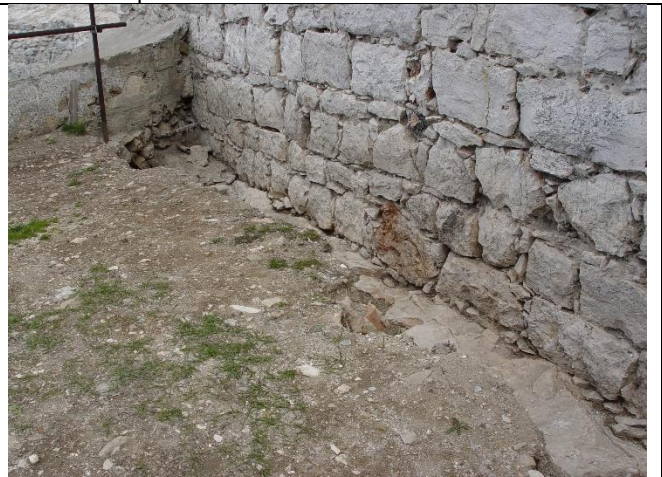
Obnažené skalné bralo archeológmi – nasadenie záp. steny románskeho paláca.

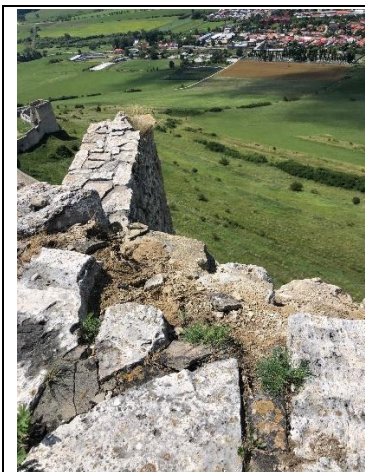
Stav poškodenia korún murív na západných palácoch z r. 2021, uvoľnené a rozpadnuté časti koruny. Nutné odstrániť aj cementové zálievky.

- Pôvodne bolo uvažované iba so škárovaním koruny murív nad terasou, teraz dopĺňujeme škárovanie aj zvislých murív ako pokračovanie podbránia a kapitánskeho domu, ktoré prebehlo v 1. etape;
- Korunu všetkých murív bude potrebné rozobrať cca do 40 cm - 60 cm a nanovo premurovať a vyškárovať, dôsledne dbať na správnu väzbu muríva, hlbšie trhliny a dutiny zainjektovať;
- Vyprotézovať oderodované nárožia objektov z pieskovcových blokov (aj na kaplnke);
- Na koruny murív používať prioritne travertínový kameň, ktorý lepšie vyhovuje poveternostným podmienkam a nepodlieha vode a mrazom.

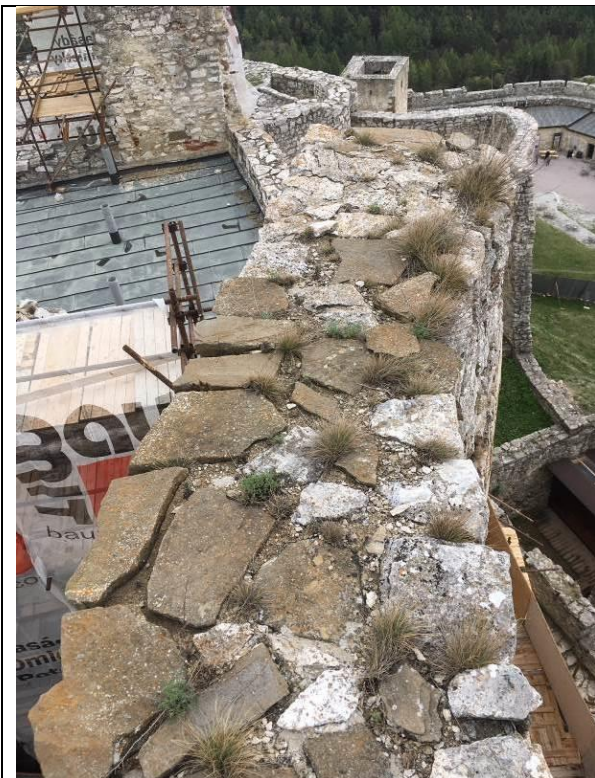
Súčasný stav koruny murív nad terasou – južná časť

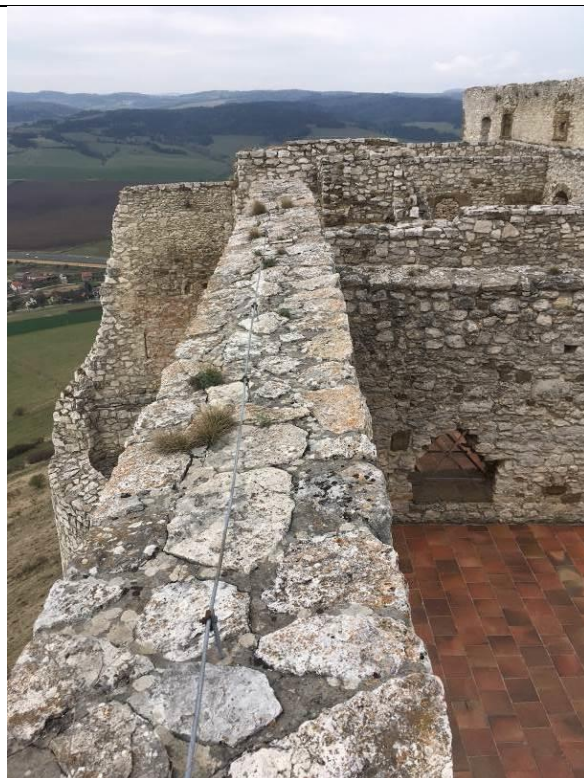
Súčasný stav koruny murív nad terasou – sev. časť.

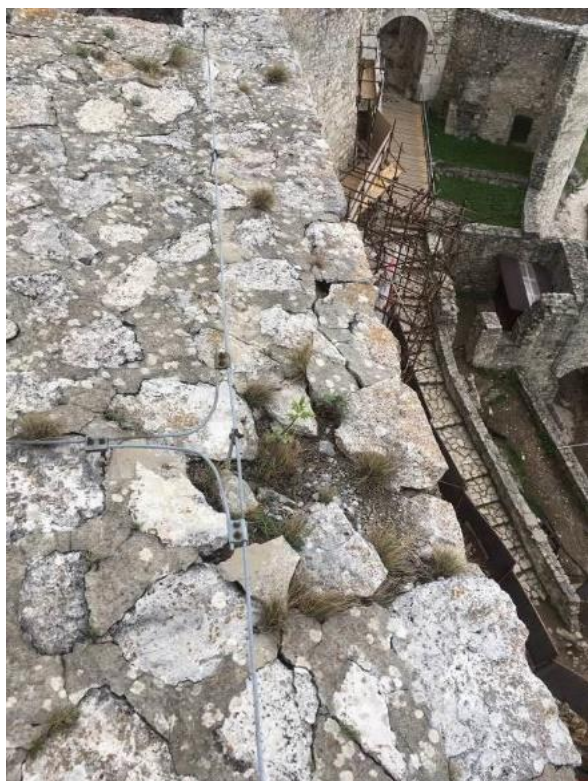
Detail odtrhnutia koruny

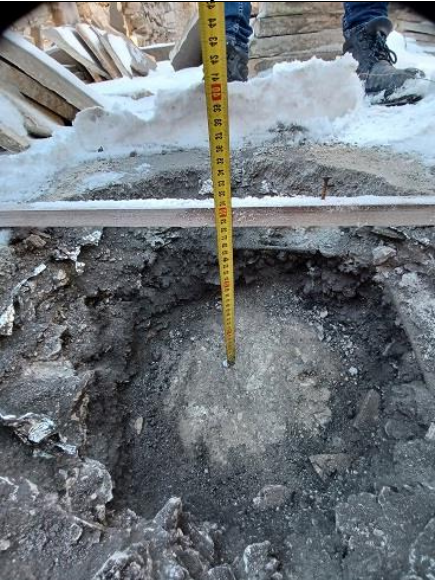
Č. m.	Popis skladby	Foto zo zrealizovaných sond
Sonda 02-2.02	<ul style="list-style-type: none">- Odstránená bola nášlapná vrstva - kamenná pieskovecová dlažba- Zrealizovaný v súčasnosti asfaltový povlakový plášť na podkladnom betóne- bude odstránený Z pôvodnej skladby ostáva odstrániť: <ul style="list-style-type: none">- Hydroizolácia na Al fólii- Železobetón hr. 90 s kari sieťou 150/150/8- Škvára (nad vrcholom klenby 140 mm) po rub klenby nad m.č.02-1.8 , 1.15

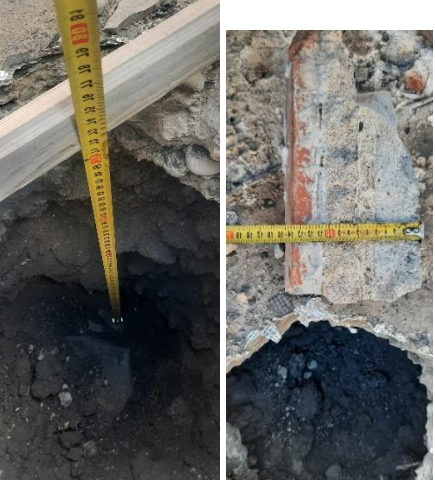
Sonda m.č. 02-2.05	<ul style="list-style-type: none">- Odstránená je nášlapná vrstva – kameninová dlažba- Zrealizovaný v súčasnosti asfaltový povlakový plášť na podkladnom betóne – bude odstránený Z pôvodnej skladby ostáva odstrániť: <ul style="list-style-type: none">- Hydroizolácia na Al fólii- Železobetón hr. 200 s kari sieťou 150/150/6- Škvára (nad vrcholom klenby 520 mm) po rub klenby nad m.č. 02-1.05 , 1.07, 1.08 , 1.09, 1.10

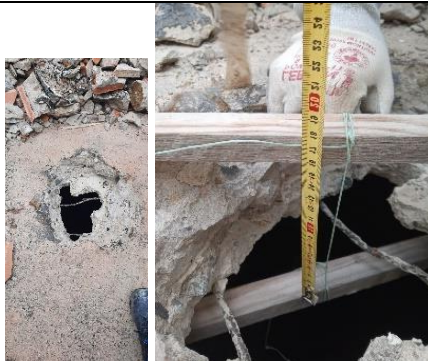
<p>Sonda m.č. 02- 2.09</p>	<ul style="list-style-type: none"> - Odstránená je nášľapná vrstva – kameninová dlažba - Zrealizovaný v súčasnosti asfaltový povlakový plášť na ŽB doske bude ponechaný <p>Priestory 2.09 a 2.10 – nevyžadujú ďalšie búracie práce.</p>

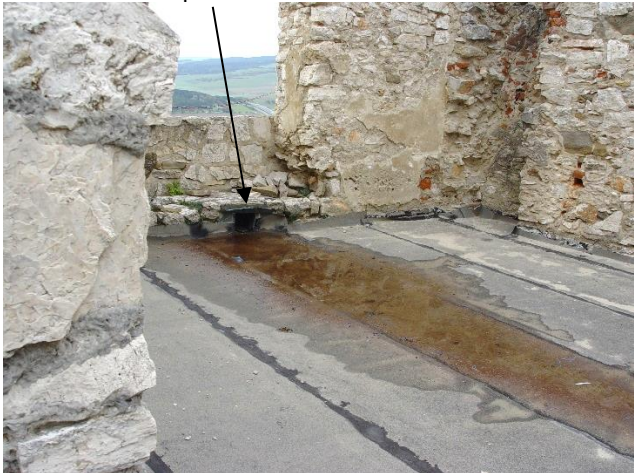
<p>m. č. 02-2.08 – súčasná povlaková asfaltová krytina</p>

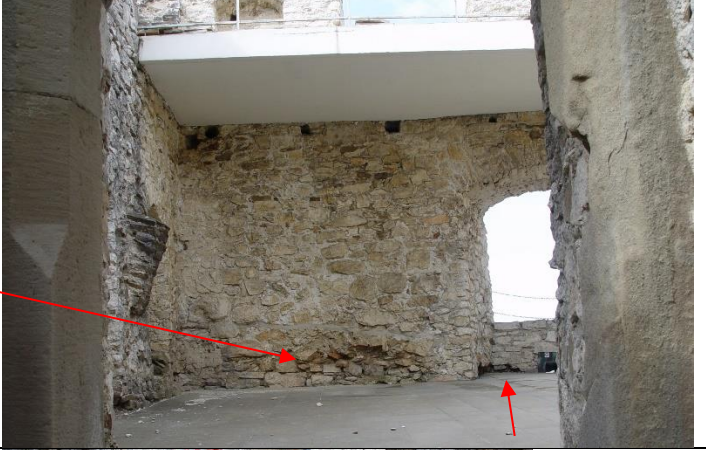
<p>m.č. 02-1.06 Podlaha spádovaná smerom k rom. predhradiu. Voda kumulujúca sa pri murive spôsobuje vlhnutie steny v celej hrúbke a vymŕzanie – drolenie sa muriva v päte - v dotyku s podlahou.</p>

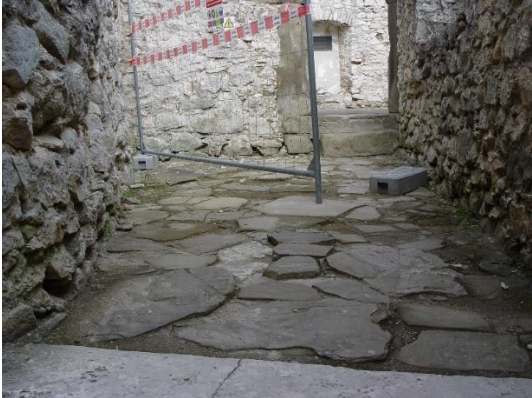
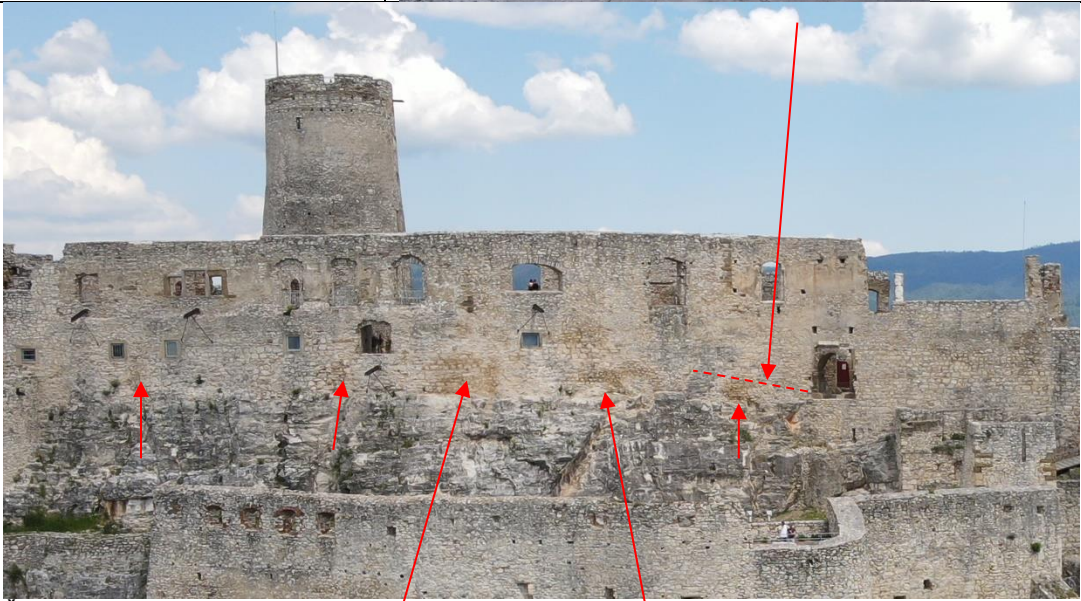
<p>m.č. 02-1.02 Zavlhnutá podlaha na kamennom podloží s rozpadávajúcou sa dlažbou, spádovaná k murivu západnej steny – dôvod zatekania a poškodenia už obnovenej steny v 1. etape.</p>

<p>Šípkou vyznačené miesta po zatečení vodou z terás do muriva, stav na jún 2021</p>

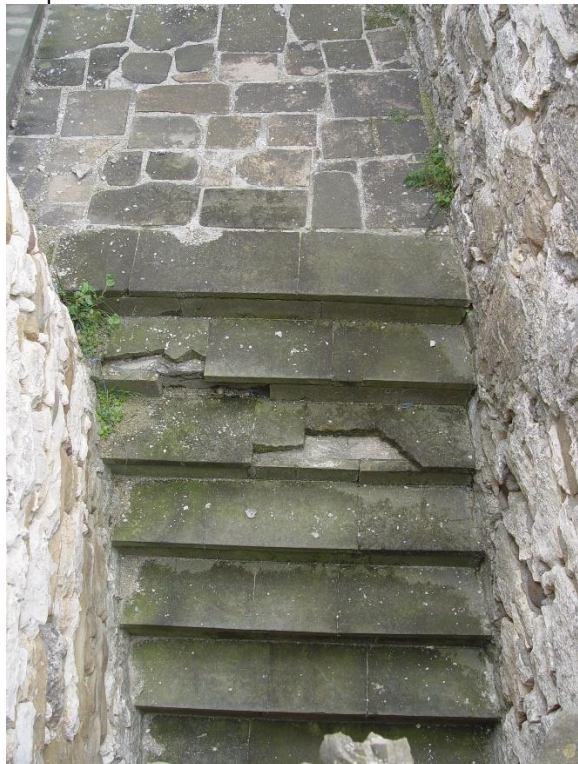
Poškodený pieskovcový obklad kamenných stupňov a podesta schodiska s kamennou dlažbou

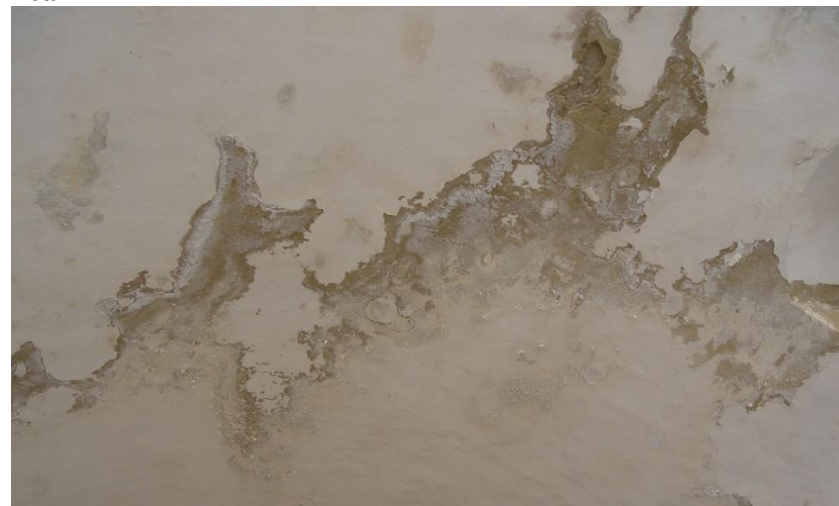
m.č. 02 -1.16
Výrazné zavlhnutie a zasolenie klenieb vyžaduje odstránenie cementových, zasolených a zavlhnutých omietok, porastených machmi, očistenie murív, odstránenie cementových tmelov, a malty zo škár, nové preškárovanie trassovými materiálmi, odsolenie a následnú aplikáciu nových trassových omietok.

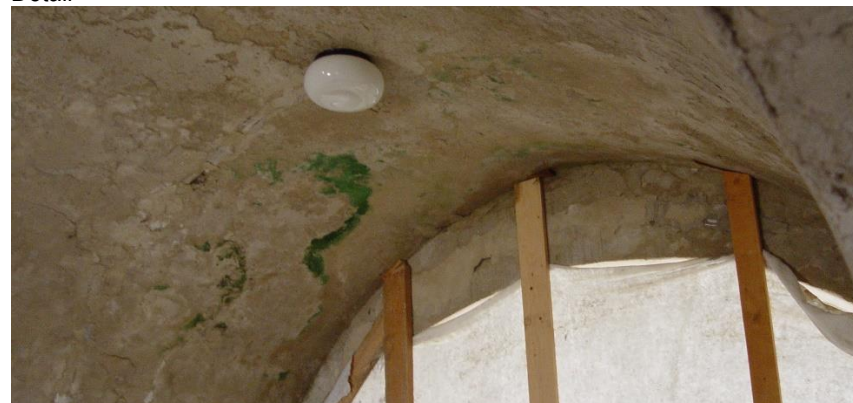
m.č. 02-1.13
poškodenie muriva zatekaním z terás, následné soli a machy

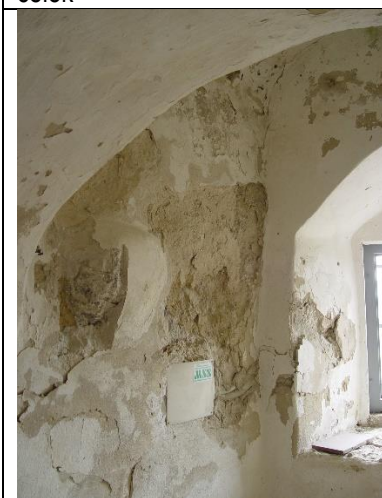
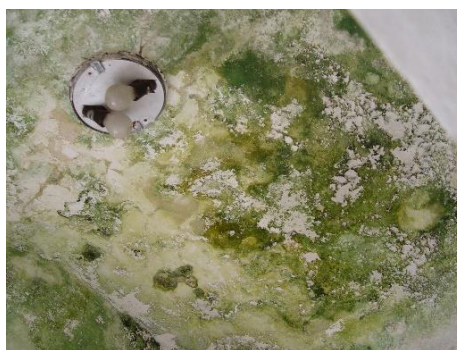
m.č. 02-1.12
podschodiskový priestor po
m.č. 02-2.10

poškodenie muriva zatekaním
z terás, následné soli a machy

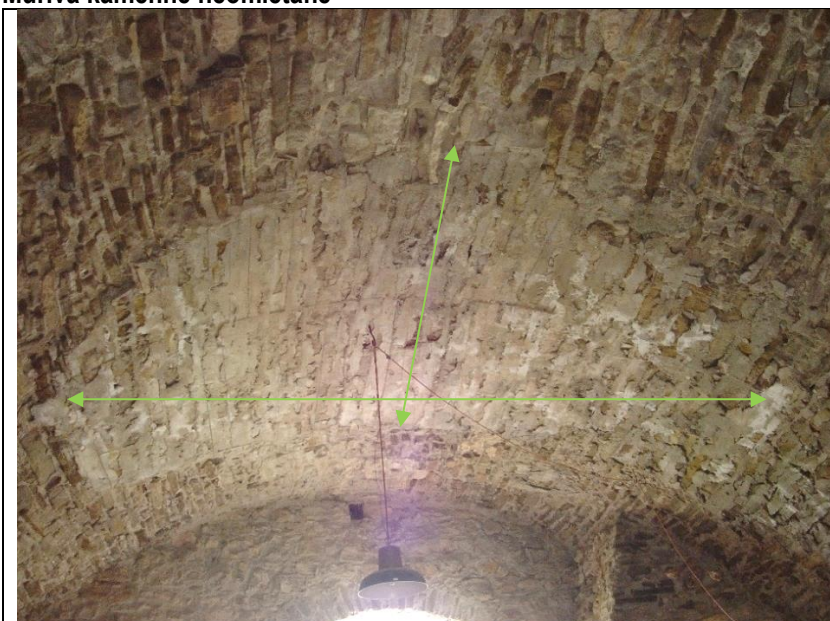
m. č. 02-1.05

Doplnená bola v 80-tych
rokoch 20. stor. časť klenby
(betónovaním do debnenia),
čím sa výrazne líši od
pôvodného muriva klenby –
v rámci prezentácie je nutné
eliminovať súčasný stav.

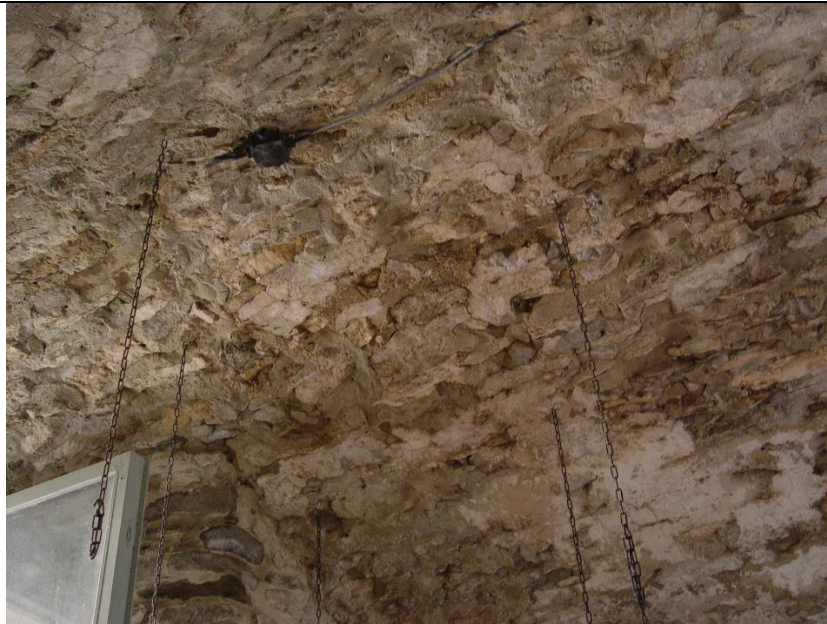
m.č. 02-1.07
Zbytky vypadávajúcich
cementových mált po
torkretáži, prichytávaní
elektroinštalácie, inštalačné
výstavné prvky - kotvenie

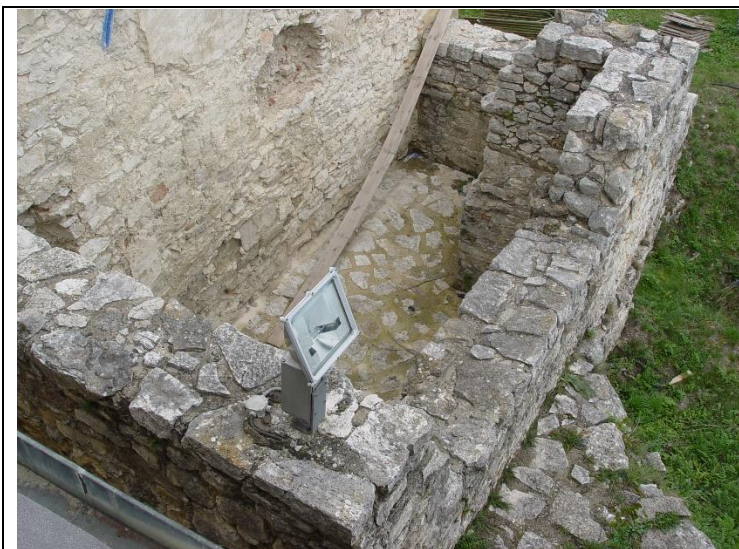
Vyčistený povrch historickej sakristie z južnej strany kaplnky pre odvedenie dažďovej vody atakujúcej murivo kaplnky.
