DENDROLOGICKÝ PRIESKUM - INVENTARIZÁCIA DREVÍN

SPRIEVODNÁ SPRÁVA

Názov projektu: ROZKVET - OPRAVA NÁMESTIA

Stupeň PD: Projekt pre územné rozhodnutie

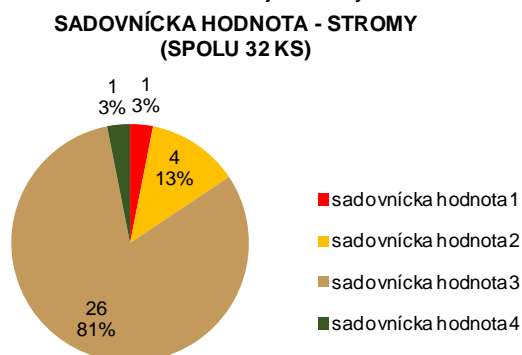
Graf č.5 : Sadovnícka hodnota jednotlivých stromov

Sadovnícku **hodnotu 1** dosahuje 1 ks stromov - 3 % zo všetkých hodnotených stromov (dreviny nevyhovujúce - dreviny veľmi silne poškodené, choré, silne napadnuté škodcami, obzvlášť tými, pri ktorých hrozí ich šírenie na ostatné porasty, dreviny odumierajúce a odumreté, dreviny ktoré ohrozujú bezpečnosť návštevníkov, dreviny ktoré svojou existenciou výrazne poškodzujú kvalitu cennejších exemplárov a dreviny inak bezprostredne ohrozujúce daný priestor a jeho vývoj).

4 ks stromov - 13 % - patrí do kategórie sadovníckej **hodnoty 2** (dreviny podpriemernej hodnoty – patria sem dreviny značne poškodené, dreviny veľmi vysoko vyvetvené, bez predpokladu obrastania po presvetľovacích prebiekach, dreviny staré a málo vitálne, výrazne presychajúce, prípadne inak silne poškodené).

Zo sadovníckeho hľadiska má väčšina hodnotených drevín sadovnícku **hodnotu 3** (dreviny priemernej hodnoty - dreviny sú zdravé, resp. iba mierne preschnuté, bez chorôb a škodcov; dreviny v tejto kategórii sa môžu tvarovo líšiť od pôvodného typu; takéto dreviny môžu mať rôzne vzrastové odchýlky - vyvetvené dreviny, ktoré si avšak udržia estetickú a funkčnú hodnotu aj pri silnom vyvetvení, dreviny s jednostrannou, avšak stabilnou korunou a dreviny tvarovo a vzhľadovo typické, avšak dosiaľ menšieho vzrastu) celkový počet drevín spadajúcich do tejto kategórie je 26 ks - 81%.

Sadovnícku **hodnotu 4** dosahuje 1 ks stromov - 3 % (hodnotné dreviny - zdravé dreviny, typického tvaru, odpovedajúce príslušnému druhu alebo kultivaru, v celkovom habituse najviac iba nepatrne narušené alebo poškodené; veľkostí sú rozvinuté aspoň tak, aby dosahovali približne polovicu tých rozmerov, ktoré sú na danom stanovišti schopné vytvoriť; dreviny musia mať predpoklad rozvoja pre ďalšie desaťročia pri udržaní dosiahnutej kvality).

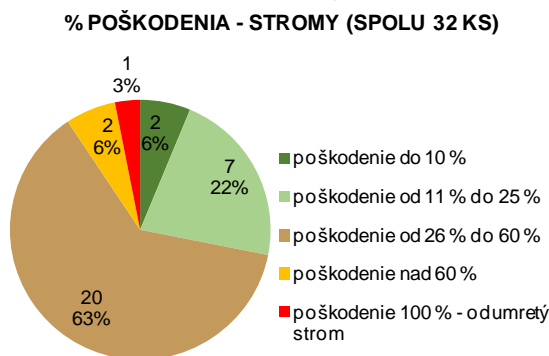
Graf č.6 : Poškodenie drevín - stromy

Z hľadiska poškodenia drevín sa na riešenej ploche nachádza 2 ks stromov (cca 6 %) a 62,1 m² (cca 13 %) krov s poškodením do 10 %, 7 ks stromov (cca 22 %) a 325 m² (cca 65 %) krov s poškodením od 11 % do 25 %, 20 ks stromov (cca 63 %) a 110 m² (cca 22 %) krov s poškodením od 26 % do 60 %. Výrazne poškodené stromy - s poškodením nad 60 % - sa nachádzajú v počte 2 ks (cca 6 % zo všetkých hodnotených stromov). Na riešenej ploche sa nachádza aj 1 ks (3 %) odumretý strom (poškodenie 100 %).

Príčiny poškodenia na hodnotených drevinách sú spôsobené rôznymi faktormi: ošetrovateľskými zásahmi - orezy konárov v korune, čo spôsobuje v neodborne vykonaných prípadoch deformáciu dreviny a koruny, vychýlenie ťažiska stromu - zníženie stability stromu, pri nekvalitnom ošetrovaní rezných rán a dutín vzniká predpoklad pre šírenie hubových a iných ochorení. Pri viacerých drevinách sa vyskytuje tlakové vetvenie - tlaková vidlica (jedna z najčastejších foriem poškodenia habitusu dreviny), vzniknutá absenciou výchovného alebo zdravotného rezu dreviny. Pri starších drevinách sa vyskytujú preschnuté a olámané konáre v korune, naklonenie dreviny a pod., často sú dreviny deformované vzhľadom na ich nedostatočnú vzájomnú vzdialenosť a zlé podmienky pre rast. Kvalita hodnotených krov je znížená najmä výskytom a prerastaním náletových drevín, prípadne vplyvom klimatických podmienok - najmä suchom - konkrétne druhy poškodenia jednotlivých hodnotených drevín sú popísané v inventarizačnej tabuľke - stĺpec č.17 - 'poznámky'.
