Predĺženie promenády na Železnej studničke -DÚR

L. Dendrologický prieskum

Vyhotovila dňa: 08.08.2023, Ing. Plačková Sláva

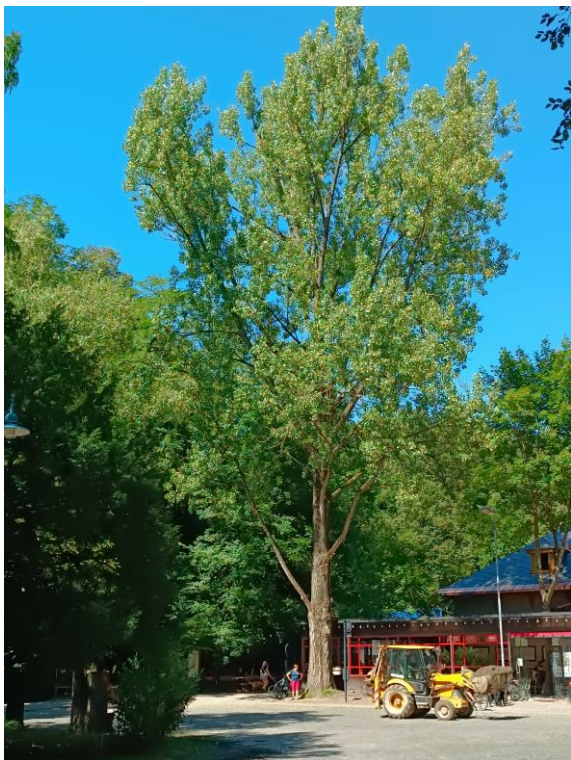
Strom č. 24 Celý habitus stromu

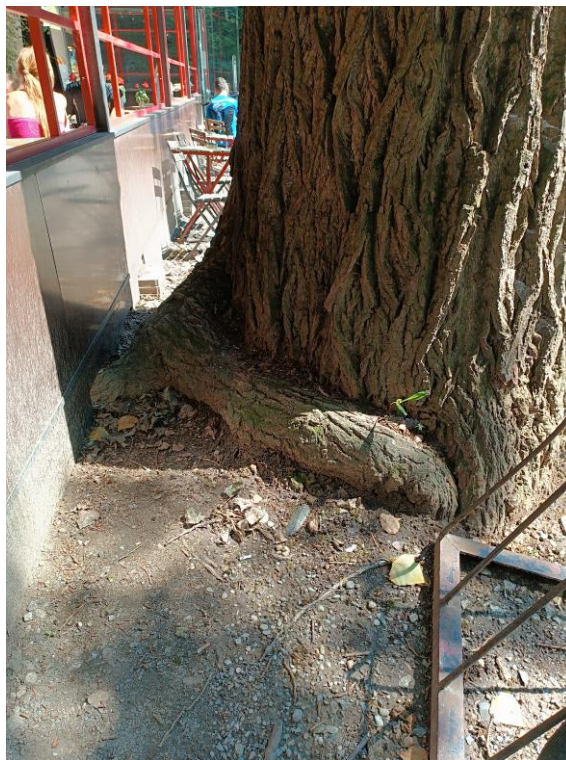
Strom č. 24 škrtiaci koreň, zhutnená pôda, poškodenie koreňov

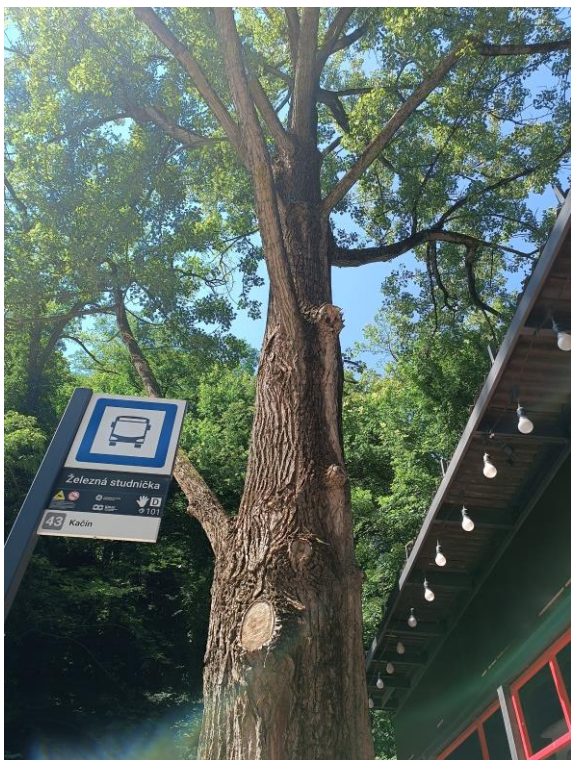
Strom č. 24 nezahojené rany po odpílení konárov

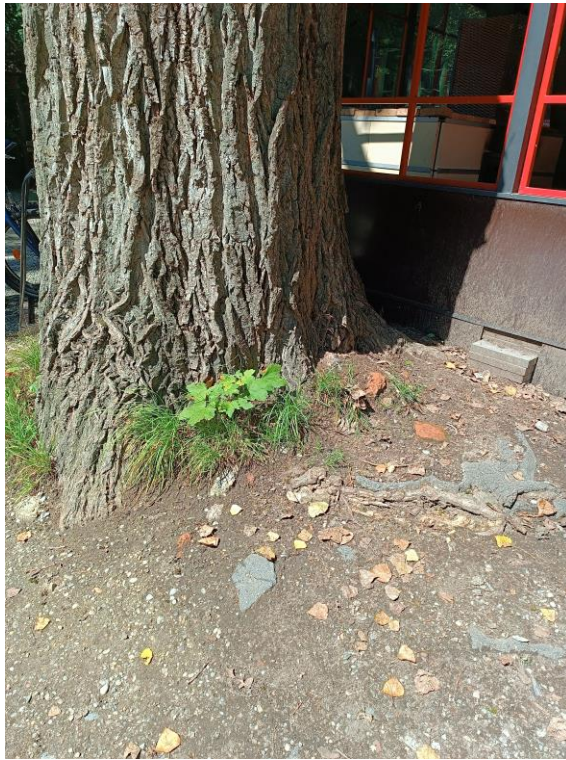
Strom č. 24 strom rastie v tesnej blízkosti budovy

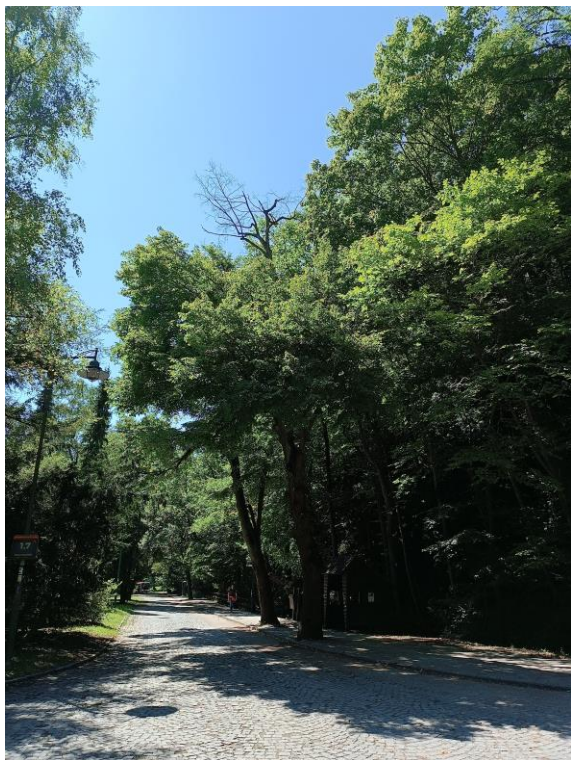
Strom č. 25 celkový habitus stromu

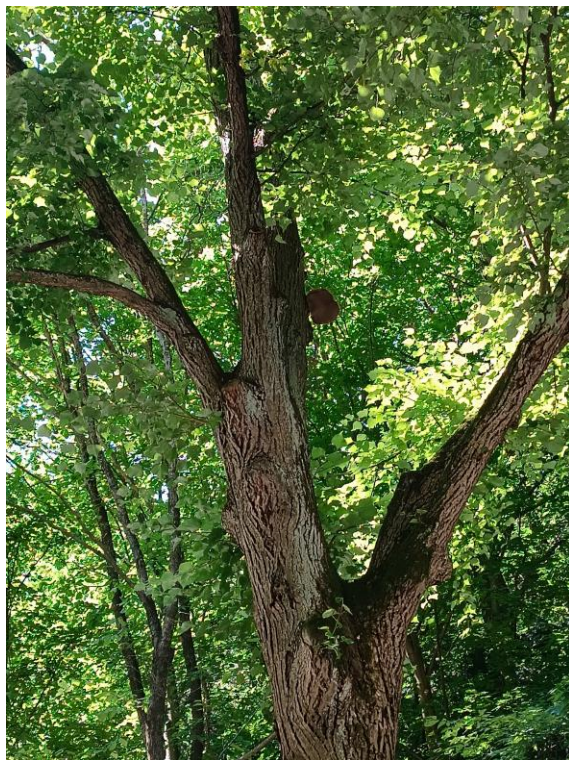
Strom č. 25 drevokazná huba

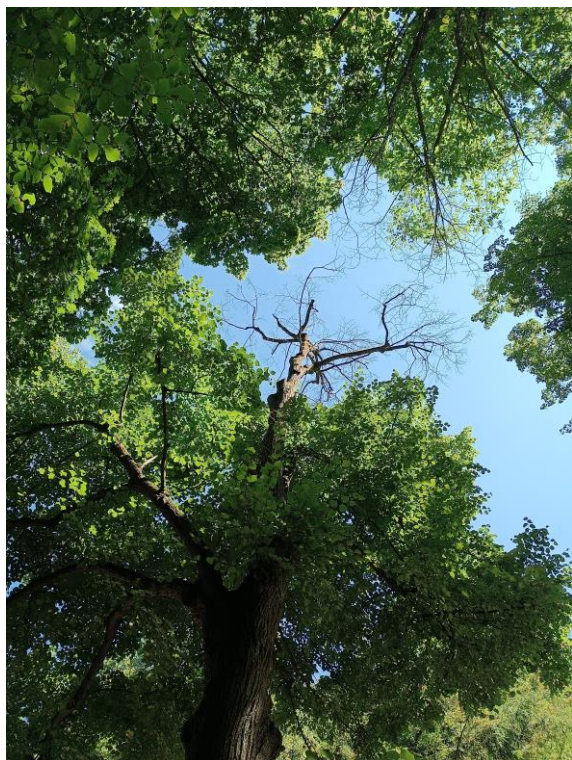
Strom č. 24 suchý vrchol

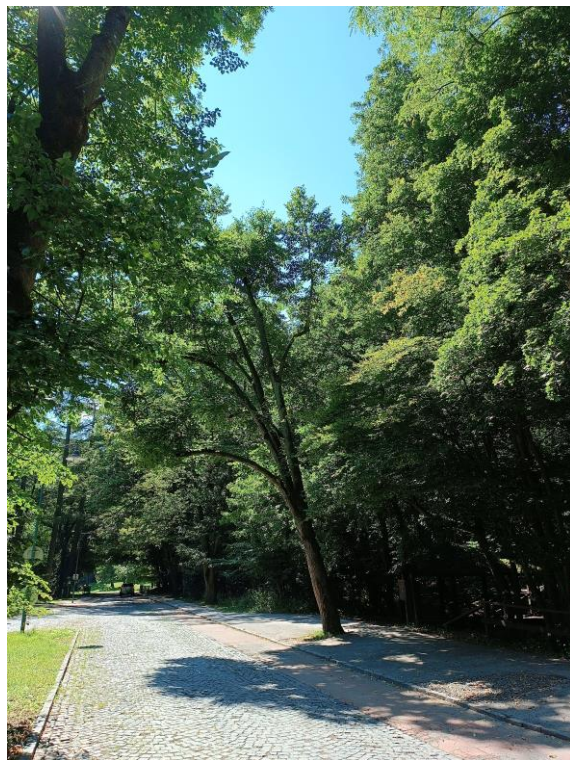
Strom č. 28 šikmo rastúci strom

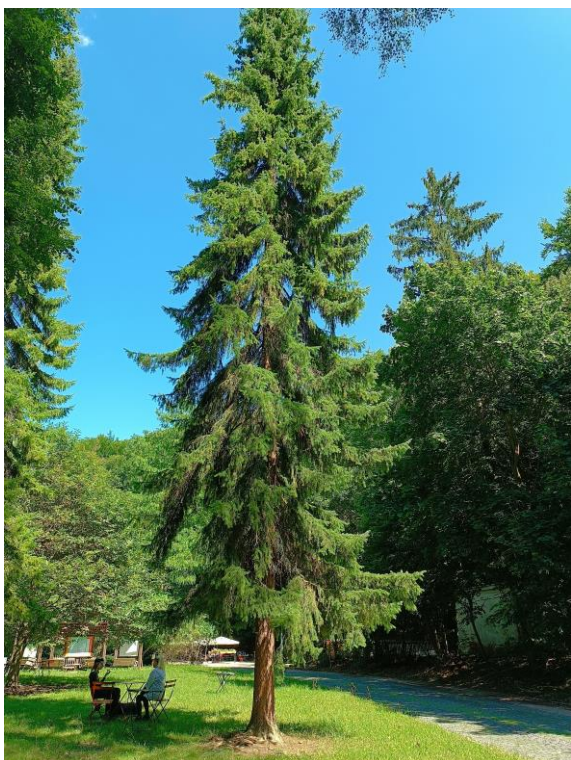
Do sadovníckej hodnoty č. 4 (dlhodobá perspektívne) sme zaradili strom pod číslom 27 - *Picea omorika* (Pančič) Purk. – drevinu treba v maximálnej možnej miere ochrániť i za cenu pretvárania kompozície priestoru na ktorom sa nachádza.

Strom č. 27 Picea omorika – strom zachovať

Dreviny, ktoré sa zaradia do sadovníckej hodnoty č. 4 sú veľmi výnimočné až raritné, preto apelujeme na zachovanie tohoto stromu a jeho ochranu pri stavebnej činnosti. Takisto, keď sa bude rekonštruovať cestná komunikácia, treba ochrániť koreňovú sústavu dreviny – pretože tá býva najčastejšie poškodená pri stavebných prácach a takéto poškodenie je pre dreviny fatálne – dochádza na základe poškodenia koreňov k úhynu dreviny.

Pri ochrane stromov pri stavebnej činnosti je dôležité chrániť najmä koreňovú sústavu. Poškodenie môže nastať najmä pri výkope, navážkach (strom dýcha aj koreňmi, navážka mu znemožní dýchanie), zhutnením pôdy ťažkými stavebnými mechanizmami (dochádza ku stlačeniu pôdy, úniku vzduchu). Pri strome č. 27, treba okrem ochrany koreňovej sústavy myslieť aj na ochranu pred zhutnením pôdy, ochrany kmeňa a koruny stromu pred poškodením mechanizmov, keďže sa nachádza na voľnej ploche. Presné parametre ochrany pre každý strom, ktorý sa bude nachádzať na mieste, kde by mohlo dôjsť ku poškodeniu stavebnými prácami sa určia v projekte ochrany stromov pri stavebnej činnosti v ďalšom stupni projektovej dokumentácie.

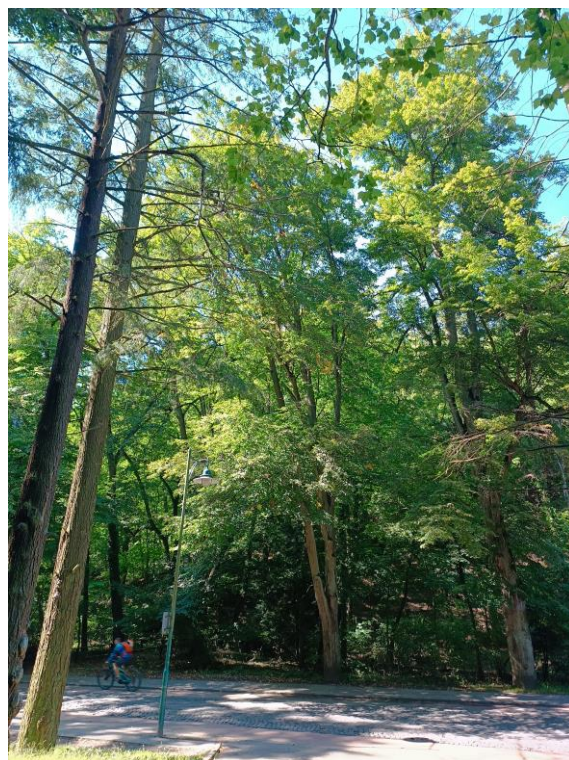
Strom č. 29-30 pohľad na celkový habitus

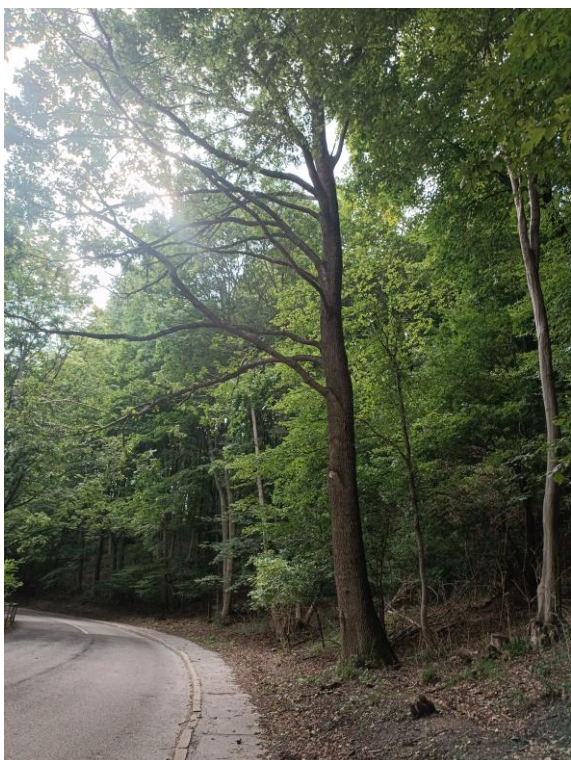
Strom č. 10 Na jednej strane zavetvený strom

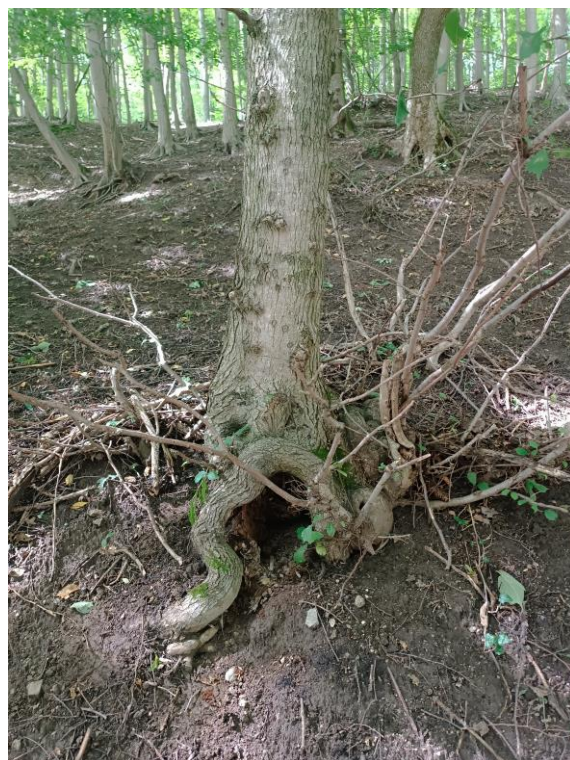
Strom č. 2 dutina na báze stromu - nebezpečné
