**REKONŠTRUKCIA CESTY A MOSTOV II/527 VEĽKÝ KRTÍŠ - SUCHÁŇ
(HRANICA OKRESU VK/KA);
KUMULATÍVNE STANIČENIE KM 48,947 - 67,587; V. ETAPA; ÚSEK 2.**

SO 207-00 Most ev. č. 527 - 31 v ckm 61,187 cez potok Plachtinský pred obcou Dačov Lom

Technická správa

PROTOKOL Z HLAVNEJ PREHLIADKY MOSTA

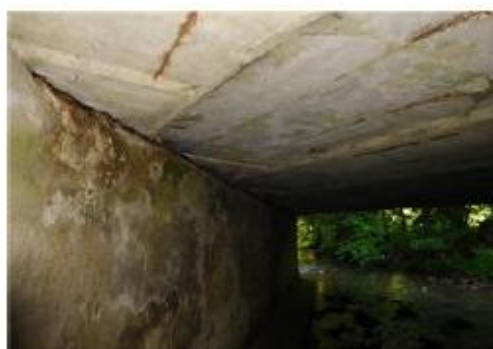
Názov: 527-031 (20)1.O.JPG

Bc-opory	305-Znečistenie	DCM 01	II
	<i>v uložení pozostatky po vtáčích hniezdach na prvej opore cca 0,1 m²</i>		
Bc-opory	313-Odlupovanie	DCM 01	IV
	<i>zvetralý povrch, odlamovanie betónu v celej ploche hlavne na vlhkých plochách cca 36 m²</i>		
Bc-opory	345-Biologická korózia betónu	DCM 01	III
	<i>jemný povlak z rias v celej ploche</i>		
Bf-mostné krídla	303-Vlhké škvrny	DCM 01	III
	<i>stopy po zatekaní vľavo z povrchu ríms, vpravo popod rímsy v celej ploche krídiel</i>		
Bf-mostné krídla	342-Poškodenie ochranej vrstvy	DCM 01	III
	<i>omietka odutá, lokálne sieťové trhliny vpavo cca 7,5 m²</i>		
C-Nosná konštrukcia			IV
Ca-Hlavná konštrukcia	303-Vlhké škvrny	DCM 01	IV
	<i>na zvislých plochách krajných nosníkov zamokrené od zatekania popod rímsy s pretekaním do podhľadu- tvorba plošnej inkrustácie, ostatné nosníky vlhké cca 30 % konštrukcie</i>		
Ca-Hlavná konštrukcia	312-Odlamovanie betónu	DCM 01	III
	<i>na rohoch a v podhlade krajných nosníkov nad priečnou výstužou, v strede nosníkov pravdepodobne nad dištančnými prútmí, cca 5 % plochy konštrukcie</i>

Pre potreby rekonštrukcie nebolo potrebné navrhnuť zmeny súčasných opôr. Betónové opory sú z hrubozrnného betónu a v niektorých miestach už degraduje. Betónový povrch bude upravený nasledovne:

- očistenie pohľadovej plochy
- odstránenie degradovaných častí betónu
- lokálne očistenie výstuže od hrdze (ak sa preukáže potreba)
- antikorózný náter výstuže (ak sa preukáže potreba)
- spojovací mostík
- oprava poškodených miest reprofilačnou maltou na báze polymércementov, s min. zmrašťovaním bez tvorenia trhliniek, s vysokou priľnavosťou, odolná proti karbonatácii, vodotesná a mrazuvzdorná
- ochranný a zjednocujúci náter na báze polyuretánových živíc schopný preklenúť trhlinky, vodotesný, mrazuvzdorný, a zabraňujúci difúzii CO₂, SO₂. Farebný odtieň určí investor v čase realizácie stavby.
