Bratislava

Petržalské lávky

Projekt péče o stromy 2021

Projekt péče o stromy ve městě Bratislava – Petržalské lávky byl zpracován na objednávku města Bratislava – Petržalské lávky v rámci inventarizace ploch veřejně přístupné zeleně. Terénní šetření proběhla v měsíci únor 2021.

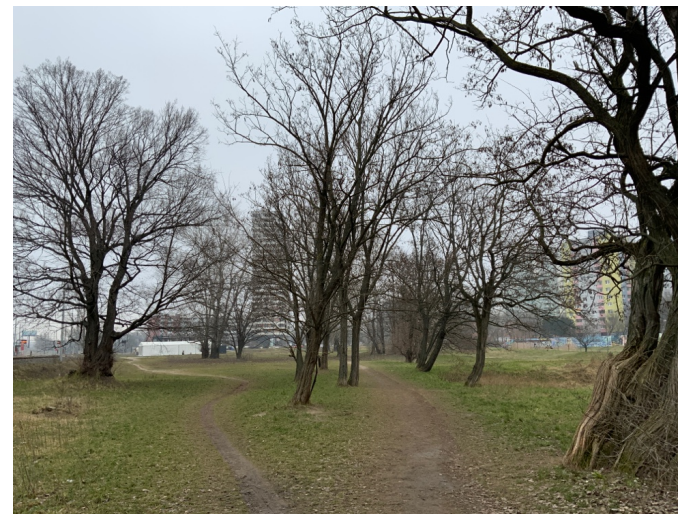
Plocha č. 1: 1

Plocha s několika vzrostlými topoly a náletově vzniknutými přerostlými
akátovými skupinkami s nezapěstovanými ujmутými výsadbami podél slepého
ramene.

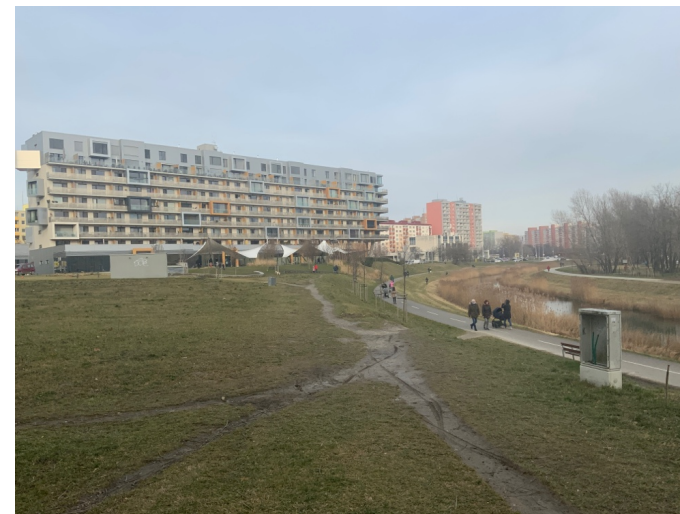
Plocha č. 2: 2

Plochu lze pomyslně rozdělit na dvě části. Jednu tvoří intenzivně udržovaná plocha za budovou Petržalka City, na které se nachází ujemuté avšak převážně spontánně rostoucí nové výsadby s potřebou více či méně akutního výchovného řezu. Druhou část tvoří skupina spontánně narostlých mladých hustěji rostoucích akátů, kde některé bude nutné odstranit z důvodu uvolnění prostoru pro sousedního perspektivnějšího jedince. Zbylé jsou často bez potřeby zásahu.

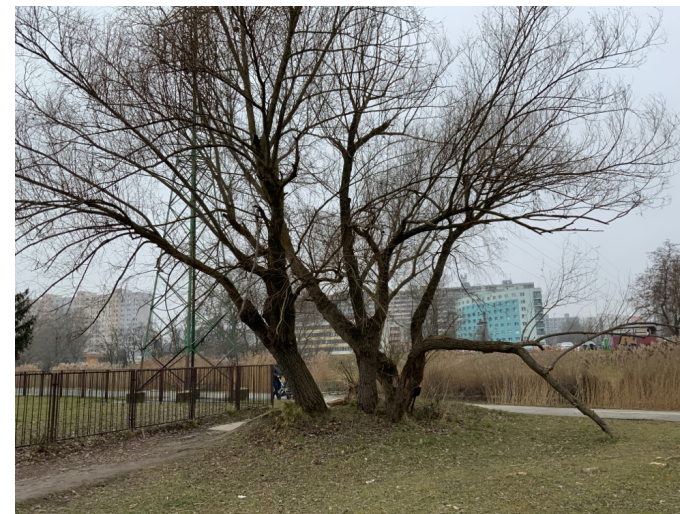
Plocha č. 4: 4

Plochu lze i v tomto případě rozdělit na dvě části. Jednu tvoří spíše rozpadající se jedinci rodu salix s akutní potřebou stabilizačních řezů s pouze dočasnou životností všech jedinců. Druhou část tvoří převážně několik vzrostlých topolů s občasným výskytem suchých větví.
