<b>Stavba</b>	<b>Nižná Myšľa – Ruskov, komplexná rekonštrukcia k.č.2, dĺžka 6,596 km, so sanáciou železničného spodku, KR mostov a priepustov a nástupíšť Bohdanovce, Vyšná Myšľa</b>
Číslo záznamu	5.
Dátum / Čas	24.03.2021, 09:00
Miesto konania	Videokonferencia
Zaznamenal	Ing. Eva Gregová
Rozdeľovník	podľa pozvánky
Prílohy	prezenčná listina
Poslané	20.05.2021, mailom
Program	Pracovná porada
Ďalšie stretnutie	Pracovná porada v máji 2021

### **3. Mostné objekty a priepusty – návrh rozsahu rekonštrukcie**

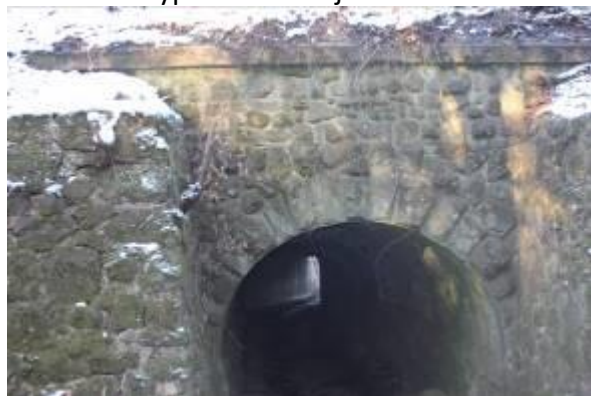
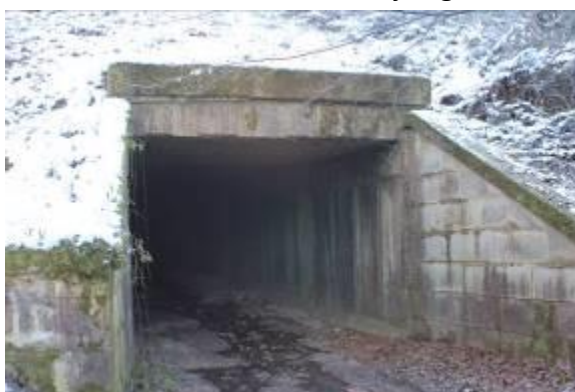
#### **SO 05.01 Most v km 77,631 /Reming/**

V súčasnosti je most značne poškodený, hlavne presakujúcou vodou cez nosnú konštrukciu, čo je spôsobené chýbajúcou (prípadne nefunkčnou) izoláciou. Vplyvom pôsobenia vody dochádza k degradovaniu samotného kusového staviva a výplňovej malty, čo má za následok odtrhnutie kamennej klenby v rímsovej časti, rímsovej stienky a porušenie krídel na vtoku. V priestore pod mostom je vedený vodný tok, ale aj poľná cesta.

Presypávka a okolie krídel je značne zanesené náletovou vegetáciou, čo znižuje stabilitu svahu.

Mostná konštrukcia bude ponechaná v pôvodnom rozsahu. Do vnútornej časti klenby, ako aj do časti prefabrikovaného mosta budú vložené štrukturované oceľové potrubie z montovaných oceľových dielcov typu TUBOSIDER, ViaCon a pod. Vložením bude zabezpečená stabilita nosnej konštrukcie, ako aj zabezpečená vodotesnosť. V priestore za rubom vlozenej konštrukcie bude osadená drenážna rúra na odvod presakujúcej vody. Drenážna rúra bude vyvedená cez nosnú konštrukciu. Oceľová rúra bude osadená na betónových základoch. Priestor medzi oceľovou a existujúcou klenbou bude vyplnený pomocou materiálu, ktorý zabezpečí úplné a účinné vyplnenie vzniknutého priestoru. Čelo konštrukcie bude ukončené rovnobežnými krídlami a oceľová časť bude opatrená monolitickou železobetónovou rímsou.

Priestor na odvedenie vody bude vytvorený v strednej časti mostného otvoru, kde bude zhotovený rigol. Rigol bude zhotovený z betónového lôžka min. hr. 200mm, do ktorého bude vkladaná kamenná rovinanina hr. 150mm. Priestor na vtoku a výtoku bude prečistený a vydláždený max. 5m pred a za konštrukciou, čím sa zabezpečí dostatočný prívod a odvod vody spod mostnej konštrukcie.

Presypávka nosnej konštrukcie a okolie krídel budú zbavené náletovej vegetácie.

Projektant prezentoval riešenie navrhnuté v súlade s závermi predchádzajúceho stretnutia. Navrhnuté riešenie musí riešiť celú konštrukciu mosta pod koľajami NRT i ŠRT vložím polkruhovej konštrukcie z prelamovaného plechu uloženú na železobetónových oporách. Priestor medzi novou a starou konštrukciou bude vyplnený vhodným materiálom. Nová konštrukcia je navrhnutá koncepčne rovnaká pre všetky obdobné typy konštrukcií riešenej stavby. Tento návrh poskytne normou požadovanú životnosť, ktorú pri inej forme sanácie zrejme nie je pri vynaložených nákladoch možné dosiahnuť. Zároveň konštrukcia samotná zabezpečí dostatočnú normou požadovanú odolnosť na účinky zaťaženia.

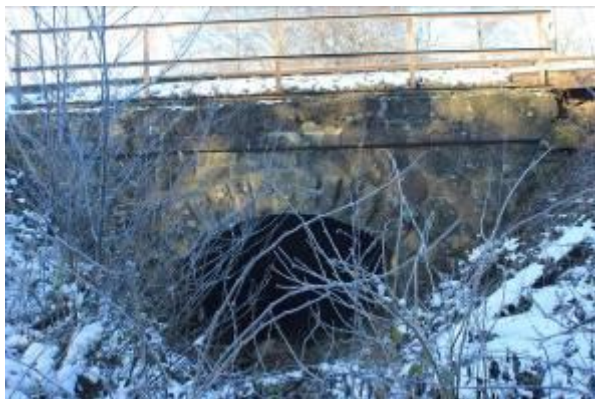
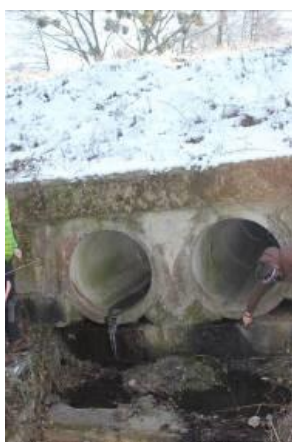
## **SO 05.02 Most v km 78,157 /Reming/**

V súčasnosti je most značne poškodený, hlavne presakujúcou vodou cez nosnú konštrukciu, čo je spôsobené chýbajúcou (prípadne nefunkčnou) izoláciou. Vplyvom pôsobenia vody dochádza k degradovaniu samotného kusového staviva a výplňovej malty, čo má za následok odtrhnutie kamennej klenby v rímsovej časti, rímsovej stienky a porušenie krídel na vtoku.

Presypávka a okolie krídel je značne zanesené náletovou vegetáciou, čo znižuje stabilitu svahu.

Mostná konštrukcia pod ŠRT bude ponechaná v pôvodnom rozsahu. Existujúca konštrukcia pod koľajou č. 1 a 2 bude odstránená a bude nahradená železobetónovými prefabrikovanými rúrami priemeru 1000mm. Betónové rúry budú uložené do betónového lôžka. Rúry budú na vtoku ukončené šikmými vtokovými rúrami a kamenným obkladom do betónového lôžka. Dĺžka rúr bude navrhnutá tak, aby bol na moste zabezpečený prechodový prierez MPP 2,5.

Priestor na vtoku a výtoku bude prečistený a vydláždený max. 5m pred a za konštrukciou, čím sa zabezpečí dostatočný prívod a odvod vody spod mostnej konštrukcie.

Presypávka nosnej konštrukcie a okolie krídel budú zbavené náletovej vegetácie.

Projektant prezentoval riešenie navrhnuté s cieľom vykonať sanáciu existujúcej konštrukcie. V rámci tej sa vykoná odkopanie rubu klenbovej časti, bude zriadená nová izolácia na rube konštrukcie vrátane rubového odvodnenia. Nosná konštrukcia klenby bude sanovaná. Vtokové čelo bude dobetónované tak, aby bolo zriadené normové priestorové usporiadanie na moste vo forme uzavretého koľajového lôžka. Prechod na otvorené koľajové lôžko bude navrhnutý pomocou chodníkovej rampy držanej dvojicami uhlových prefabrikátov IZT.

Druhá časť konštrukcie v priestore rozšírenia pre ŠRT bude sanovaná vložením HDPE rúr. Výtokové čelo bude taktiež pribetónované.

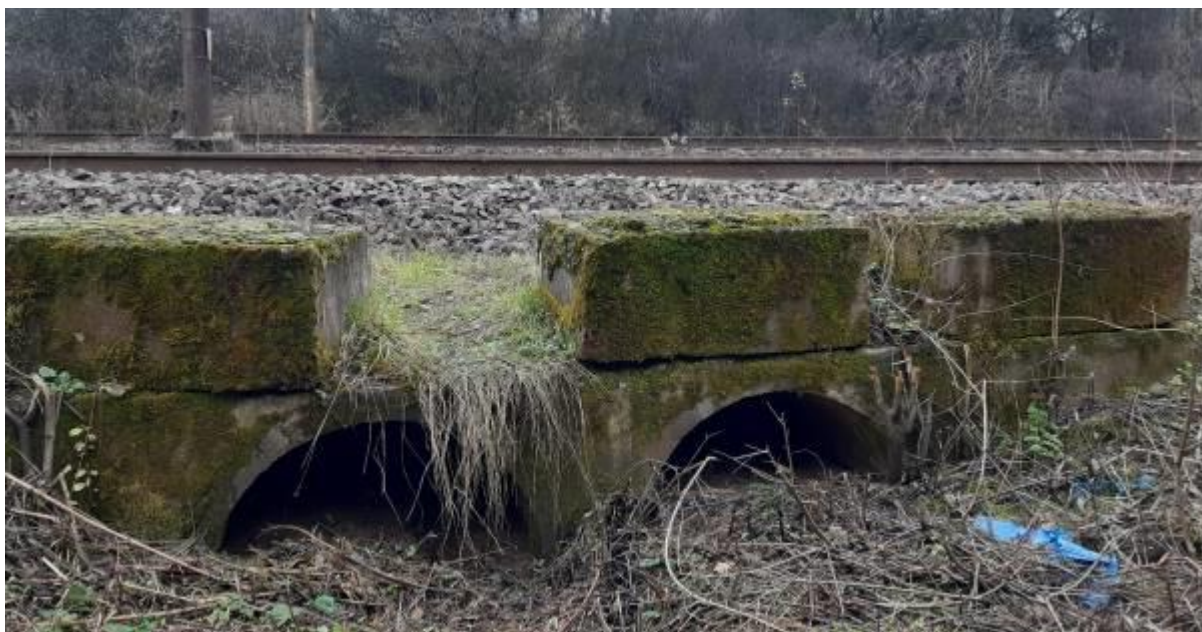
### SO 05.03 Most v km 78,820

Obr. Pohľad na výtokovú časť pri koľaji ŠRT

- Odstránenie a dobetónovanie hornej dosky mosta pod koľajami č.1 a 2.
- Prečistenie rúrových priepustov pod koľajou č.3
- Rozšírenie mosta pri koľaji č.1
- Realizácia nového čela a rímsy na vtoku (pri koľaji č.1)
- Odbúranie existujúceho čela medzi koľajami č.2 a 3 a sanácia/dobetónovanie prechodovej časti medzi mostom pod koľajami č. 1, 2 a existujúcou konštrukciou pod koľajou č. 3
- Vydĺždenie občasného koryta na vtokovej aj výtok. časti mosta v dĺžke 3 m
- Odvodnenie mosta pod koľajami č.1 a 2
- Realizácia prechodovej oblasti

*Na výtoku overiť typ konštrukcie sondou, následne návrh nového čela prispôbiť typu konštrukcie a pôvodnému dnu po prečistení.*

*Rekonštrukciu mosta žiadame naprojektovať z prefabrikovaných dosiek a uložných prahov pre skrátenie doby rekonštrukcie.*

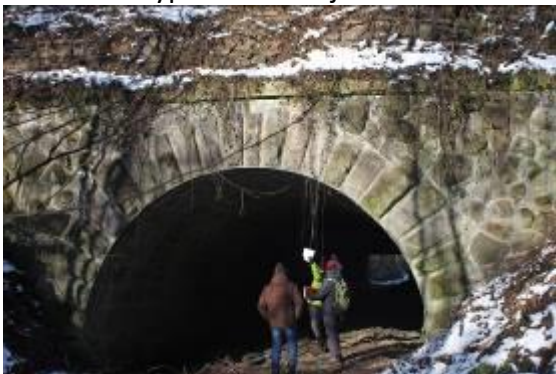
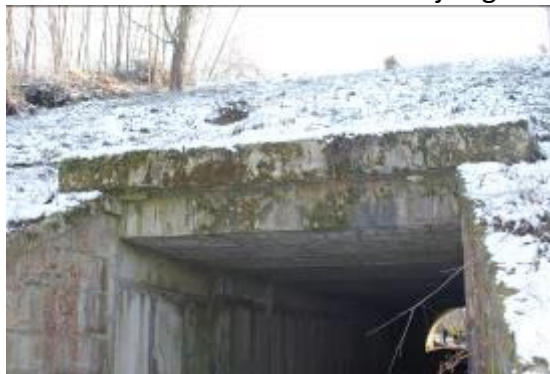
### SO 05.04 Most v km 79,245 /Reming/

V súčasnosti je most značne poškodený, hlavne presakujúcou vodou cez nosnú konštrukciu, čo je spôsobené chýbajúcou (prípadne nefunkčnou) izoláciou. Vplyvom pôsobenia vody dochádza k degradovaniu samotného kusového staviva a výplňovej malty, čo má za následok odtrhnutie kamennej klenby v rímsovej časti, rímsovej stienky a porušenie krídel na vtoku. V betónovej časti dochádza k porušovaniu a odlupovaniu krycej vrstvy a následne k degradácii betónu. V priestore pod mostom je vedený vodný tok.

Presypávka a okolie krídel je značne zanesené náletovou vegetáciou, čo znižuje stabilitu svahu.

Mostná konštrukcia bude ponechaná v pôvodnom rozsahu. Do vnútornej časti klenby, ako aj do časti prefabrikovaného mosta budú vložené štrukturované oceľové potrubie z montovaných oceľových dielcov typu TUBOSIDER, ViaCon a pod. Vložením bude zabezpečená stabilita nosnej konštrukcie, ako aj zabezpečená vodotesnosť. V priestore za rubom vlozenej konštrukcie bude osadená drenážna rúra na odvod presakujúcej vody. Drenážna rúra bude vyvedená cez nosnú konštrukciu. Oceľová rúra bude osadená na betónových základoch. Priestor medzi oceľovou a existujúcou klenbou bude vyplnený pomocou materiálu, ktorý zabezpečí úplné a účinné vyplnenie vzniknutého priestoru. Čelo konštrukcie bude ukončené na vtoku a výtoku zrezaním rúry a oceľová časť bude opatrená monolitickou železobetónovou rímsou.

Priestor na odvedenie vody bude vytvorený v strednej časti mostného otvoru, kde bude zhotovený rigol. Rigol bude zhotovený z betónového lôžka min. hr. 200mm, do ktorého bude vkladaná kamenná rovinanina hr. 150mm. Priestor na vtoku a výtoku bude prečistený a vydláždený max. 5m pred a za konštrukciou, čím sa zabezpečí dostatočný prívod a odvod vody spod mostnej konštrukcie.

Presypávka nosnej konštrukcie a okolie krídel budú zbavené náletovej vegetácie.

Projektant prezentoval riešenie navrhnuté v súlade s závermi predchádzajúceho stretnutia. Navrhnuté riešenie musí riešiť celú konštrukciu mosta pod koľajami NRT i ŠRT vložením polkruhovej konštrukcie z prelamovaného plechu uloženej na železobetónových oporách. Priestor medzi novou a starou konštrukciou bude vyplnený vhodným materiálom. Nová konštrukcia je navrhnutá koncepčne rovnaká pre všetky obdobné typy konštrukcií riešenej stavby. Tento návrh poskytne normou požadovanú životnosť,

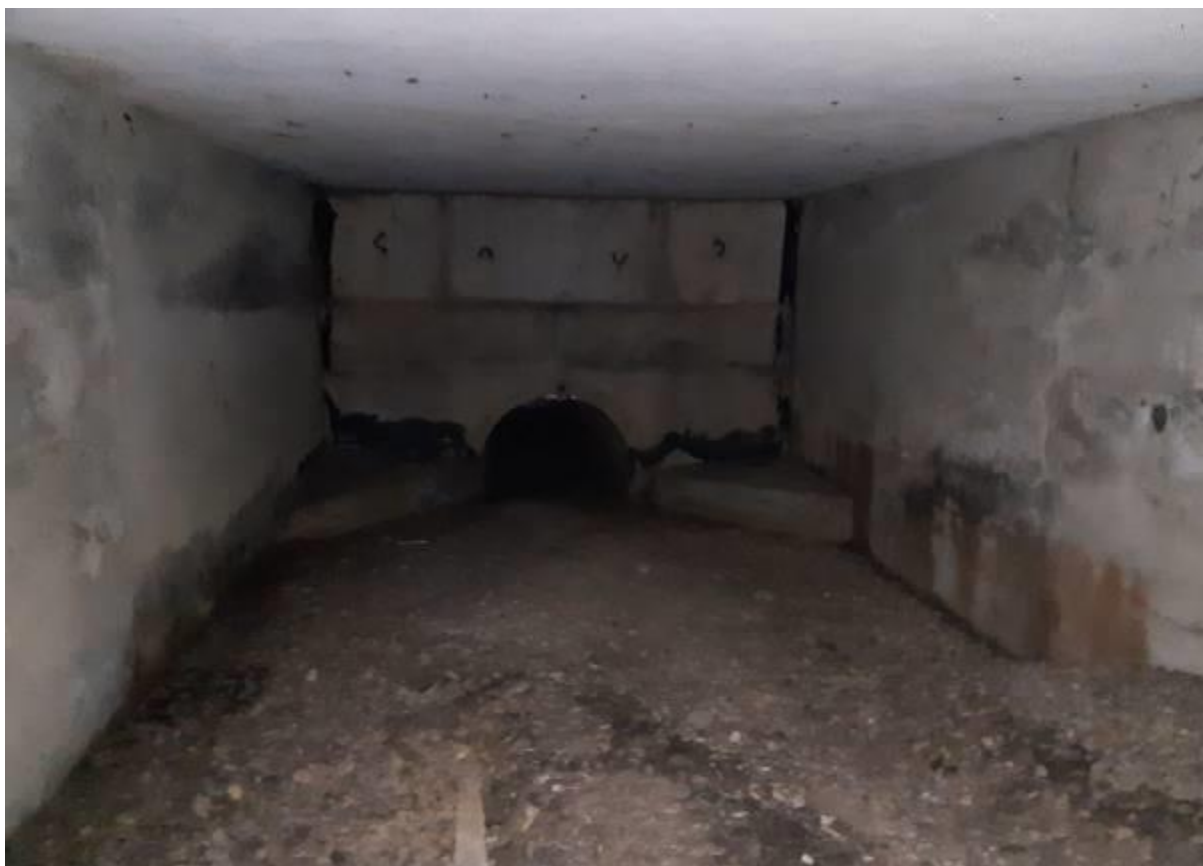
### SO 05.05 Most v km 79,580

Obr. Pohľad na napojenie mosta pod koľajami č. 1,2 na rúrový priepust pod koľajou ŠRT

- Sanácia/ dobetónovanie existujúcich povrchov NK a spodnej stavby
- Nová hydroizolácia
- Odbúranie existujúcej rímsy, betonáž nového čela a rímsy na vtoku
- Odbúranie existujúcej rímsy, betonáž novej rímsy a sanácia existujúceho čela na výtoku
- Odvodnenie mosta
- Realizácia prechodovej oblasti
- Prečistenie dna a vydláždenie pod mostom, pred a za mostom v dĺžke 3,0 m

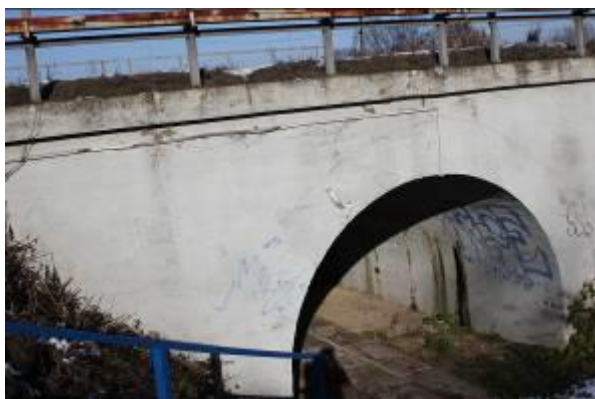
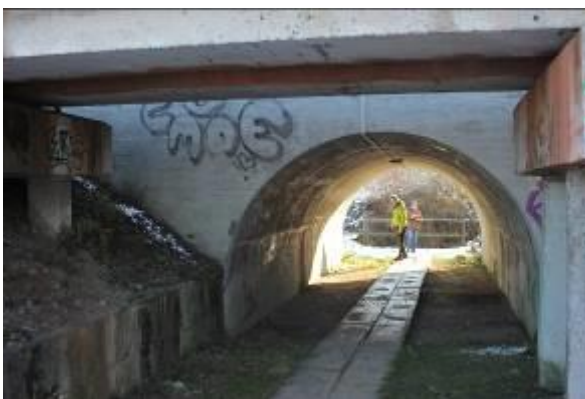
### SO 05.06 Most v km 79,687 – podchod /Reming/

V súčasnosti je most čiastočne poškodený, hlavne presakujúcou vodou cez nosnú konštrukciu, čo je spôsobené nefunkčnou izoláciou. Vplyvom pôsobenia vody dochádza k degradovaniu betónu a vytváraniu výluhov na spodnej ploche nosnej konštrukcie. Pod koľajou č.1 je nedostatočný priestor pre nutný obrys koľajového lôžka.

Mostná konštrukcia bude ponechaná v pôvodnom rozsahu. Vzhľadom na výšku nadnásypu bude konštrukcia odkrytá z hornej časti. Na nosnej konštrukcii bude prevedená nová izolácia. Izolácia bude zvedená k rubovému odvodneniu, ktoré bude zhotovené v rubovej časti a pomocou vývrtov v nosnej konštrukcii prevedené do čela. Rubové odvodnenie bude zaústené do existujúceho priepustu pod komunikáciou podchodu. Trhliny, ktoré vznikajú na nosnej konštrukcii budú sanované pomocou helikálnej výstuže a pomocou epoxidovej výplňovej malty.

Rímsa pri koľaji č. 1, a samotná koľaj č.1, budú upravené tak aby bol zabezpečený požadovaný priestor pre nutný obrys koľajového lôžka. Koľaj bude zdvihnutá a rímsa bude nadbetónovaná.

Uvedený most sa nachádza bezprostredne pred zastávkou Bohdanovce, zdvih koľaje č.1 bude mať za následok nutnú úpravu existujúcej hrany nástupištia. Úprava nástupištia pri koľaji č.1 nie je zahrnutá v IZ, preto sa jej úprava navrhne v minimálnom nutnom rozsahu - rozobranie hrany (Tischer) a znovu postavenie z existujúcich tvárnic bez nutnosti ďalších prác (preložky sietí atď...)

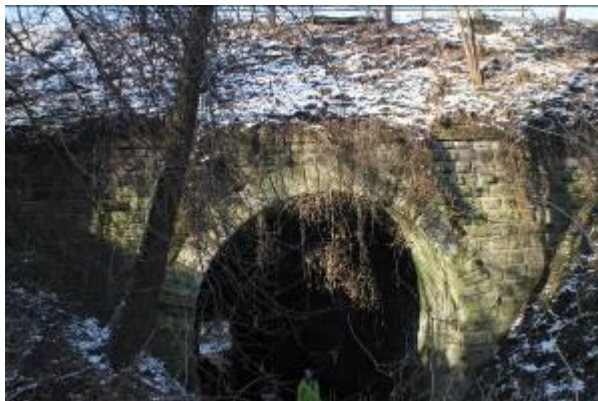
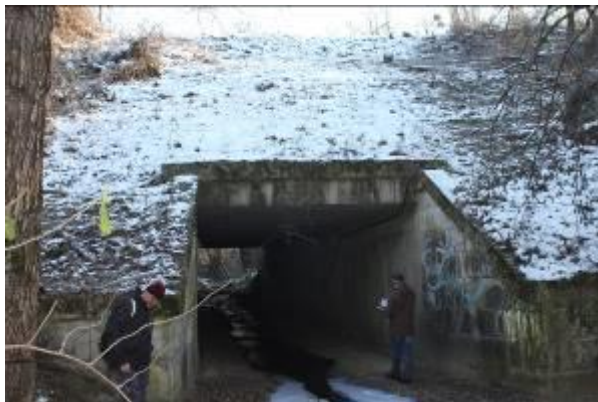
### SO 05.07 Most v km 80,473 /Reming/

V súčasnosti je most značne poškodený, hlavne presakujúcou vodou cez nosnú konštrukciu, čo je spôsobené chýbajúcou (prípadne nefunkčnou) izoláciou. Vplyvom pôsobenia vody dochádza k degradovaniu samotného kusového staviva a výplňovej malty, čo má za následok odtrhnutie kamennej klenby v rímsovej časti, rímsovej stienky a porušenie krídel na vtoku. V betónovej časti dochádza k porušovaniu a odlupovaniu krycej vrstvy a následne k degradácii betónu. V priestore pod mostom je vedený vodný tok.

Presypávka a okolie krídel je značne zanesené náletovou vegetáciou, čo znižuje stabilitu svahu.

Mostná konštrukcia bude ponechaná v pôvodnom rozsahu. Do vnútornej časti klenby, ako aj do časti prefabrikovaného mosta budú vložené štrukturované oceľové potrubie z montovaných oceľových dielcov typu TUBOSIDER, ViaCon a pod. Vložením bude zabezpečená stabilita nosnej konštrukcie, ako aj zabezpečená vodotesnosť. V priestore za rubom vlozenej konštrukcie bude osadená drenážna rúra na odvod presakujúcej vody. Drenážna rúra bude vyvedená cez nosnú konštrukciu. Oceľová rúra bude osadená na betónových základoch. Priestor medzi oceľovou a existujúcou klenbou bude vyplnený pomocou materiálu, ktorý zabezpečí úplné a účinné vyplnenie vzniknutého priestoru. Čelo konštrukcie bude ukončené na vtoku a výtoku zrezaním rúry a oceľová časť bude opatrená monolitickou železobetónovou rímsou.

Priestor na odvedenie vody bude vytvorený v strednej časti mostného otvoru, kde bude zhotovený rigol. Rigol bude zhotovený z betónového lôžka min. hr. 200mm, do ktorého bude vkladaná kamenná rovnanina hr. 150mm. Priestor na vtoku a výtoku bude prečistený a vydláždený max. 5m pred a za konštrukciou, čím sa zabezpečí dostatočný prívod a odvod vody spod mostnej konštrukcie.

Presypávka nosnej konštrukcie a okolie krídel budú zbavené náletovej vegetácie.

Projektant prezentoval riešenie navrhnuté v súlade s závermi predchádzajúceho stretnutia. Navrhnuté riešenie musí riešiť celú konštrukciu mosta pod koľajami NRT i ŠRT vložением polkruhovej konštrukcie z prelamovaného plechu uloženej na železobetónových oporách. Priestor medzi novou a starou konštrukciou bude vyplnený vhodným materiálom. Nová konštrukcia je navrhnutá koncepčne rovnaká pre všetky obdobné typy konštrukcií riešenej stavby. Tento návrh poskytne normou požadovanú životnosť, ktorú pri inej forme sanácie zrejme nie je pri vynaložených nákladoch možné dosiahnuť. Zároveň konštrukcia samotná zabezpečí dostatočnú normou požadovanú odolnosť na účinky zaťaženia.

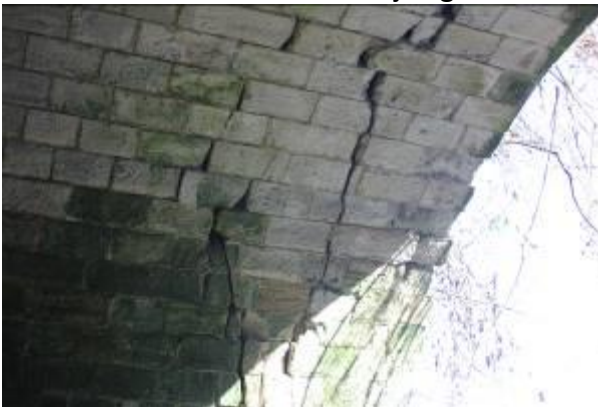
Pohľad na odtrhnuté líce klenby

S ohľadom na stav popraskanej časti klenby bude nutné v rámci výstavby uvažovať i s dočasným zabezpečením staveniska výdrevou klenby.

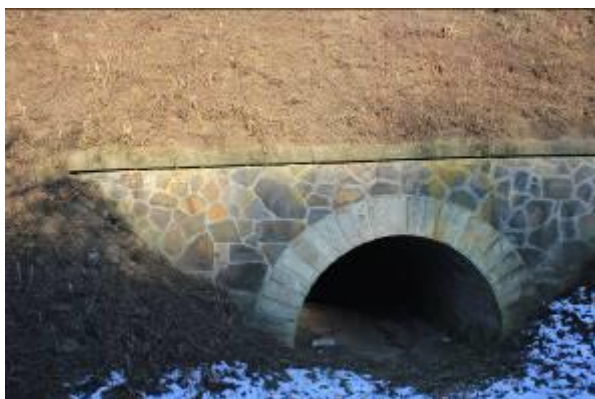
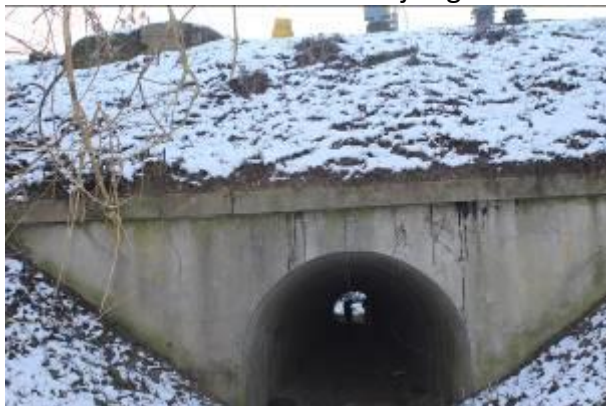
### SO 05.11 Most v km 83,780 /Reming/

V súčasnosti most nevykazuje značné poškodenia, ktoré by znížovali jeho funkčnosť. Z porúch sa jedná o nefunkčné dilatačné škáry a s tým súvisiace poruchy (výluh cementového tmelu, popraskanie a odlupovanie betónu). Pravostranná rímsa je posunutá, lokálne trhliny na čelách.

Presypávka a okolie krídel je značne zanesené náletovou vegetáciou, čo znižuje stabilitu svahu.

Mostná konštrukcia bude ponechaná v pôvodnom rozsahu. Poškodené dilatačné škáry budú sanované a doplnené. Trhliny budú sanované pomocou helikálnej výstuže a pomocou epoxidových zmesí,

čím sa vytvoria dostatočne vodotesná konštrukcia a zabráni sa prípadnému priesaku vody cez konštrukciu. Opadaná krycia vrstva a odlúpnuté časti betónu budú nahradené pomocou sanačnej malty. Poškodená rímsa bude zabezpečená voči posunom.

Presypávka nosnej konštrukcie a okolie krídel budú zbavené náletovej vegetácie.

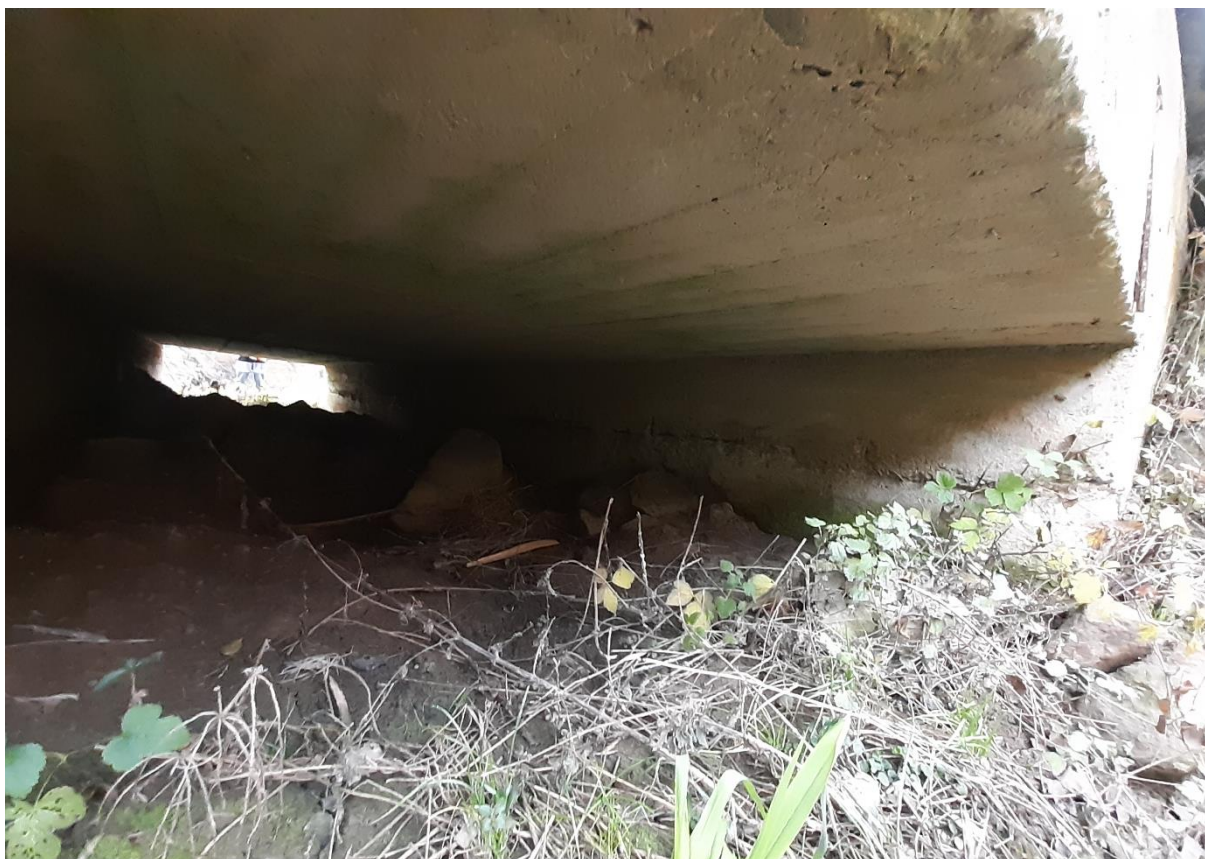
SO 06.05 Priepust v km 82,807

Obr. Pohľad na dosku NK

- Prečistenie dna koryta pod koľajami č. 1,2
  - Sanácia celého povrchu NK
  - Nová hydroizolácia priepustu pod koľajami č. 1 a 2
  - Odvodnenie priepustu pod koľajami č.1 a 2
  - Realizácia prechodovej oblasti pod koľajami č. 1 a 2
  - Rozšírenie priepustu na vtoku aj na výtoku
  - Odstránenie rímsy a čela na vtoku aj na výtoku
  - Realizácia nového čela a rímsy na vtoku aj na výtoku
- Vydláždenie občasného koryta v mieste priepustu a na vtokovej aj výtok. časti priepustu v dĺžke 3 m
