Stavba	Nižná Myšľa – Ruskov, komplexná rekonštrukcia k.č.2, dĺžka 6,596 km, so sanáciou železničného spodku, KR mostov a priepustov a nástupíšť Bohdanovce, Vyšná Myšľa
Číslo záznamu	2.
Dátum / Čas	18.12.2020, 09:00
Miesto konania	Videokonferencia
Zaznamenal	Ing. Eva Gregová
Rozdeľovník	podľa pozvánky
Prílohy	prezenčná listina
Poslané	22.01.2021, mailom
Program	Pracovná porada
Ďalšie stretnutie	Pracovná porada vo februári 2021

### 3. Mostné objekty a priepusty – návrh rozsahu rekonštrukcie

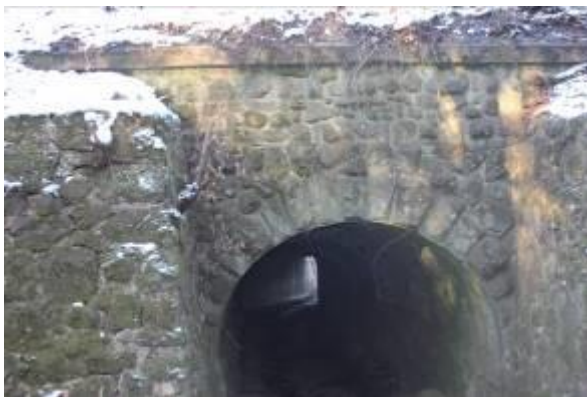
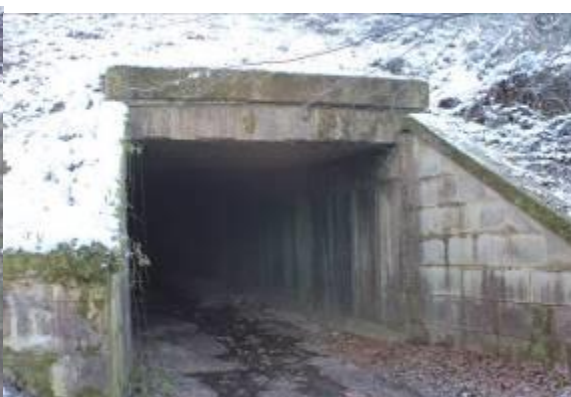
#### SO 05.01 Most v km 77,631 /Reming/

V súčasnosti je most značne poškodený, hlavne presakujúcou vodou cez nosnú konštrukciu, čo je spôsobené chýbajúcou (prípadne nefunkčnou) izoláciou. Vplyvom pôsobenia vody dochádza k degradovaniu samotného kusového staviva a výplňovej malty, čo má za následok odtrhnutie kamennej klenby v rímsovej časti, rímsovej stienky a porušenie krídel na vtoku. V priestore pod mostom je vedený vodný tok, ale aj poľná cesta.

Presypávka a okolie krídel je značne zanesené náletovou vegetáciou, čo znižuje stabilitu svahu.

Pohľad na vtok

Pohľad na výtok

Mostná konštrukcia bude ponechaná v pôvodnom rozsahu. Do vnútornej časti klenby, ako aj do časti prefabrikovaného mosta budú vložené štrukturované oceľové potrubie z montovaných oceľových dielcov typu TUBOSIDER, ViaCon a pod. Vložením bude zabezpečená stabilita nosnej konštrukcie, ako aj zabezpečená vodotesnosť. V priestore za rubom vlozenej konštrukcie bude osadená drenážna rúra na odvod presakujúcej vody. Drenážna rúra bude vyvedená cez nosnú konštrukciu. Oceľová rúra bude osadená na betónových základoch. Priestor medzi oceľovou a existujúcou klenbou bude vyplnený pomocou materiálu, ktorý zabezpečí úplné a účinné vyplnenie vzniknutého priestoru. Čelo konštrukcie bude ukončené rovnobežnými krídlami a oceľová časť bude opatrená monolitickou železobetónovou rímsou.

Priestor na odvedenie vody bude vytvorený v strednej časti mostného otvoru, kde bude zhotovený rigol. Rigol bude zhotovený z betónového lôžka min. hr. 200mm, do ktorého bude vkladaná kamenná rovnanina hr. 150mm. Priestor na vtoku a výtoku bude prečistený a vydláždený max. 5m pred a za konštrukciou, čím sa zabezpečí dostatočný prívod a odvod vody spod mostnej konštrukcie.

Presypávka nosnej konštrukcie a okolie krídel budú zbavené náletovej vegetácie.

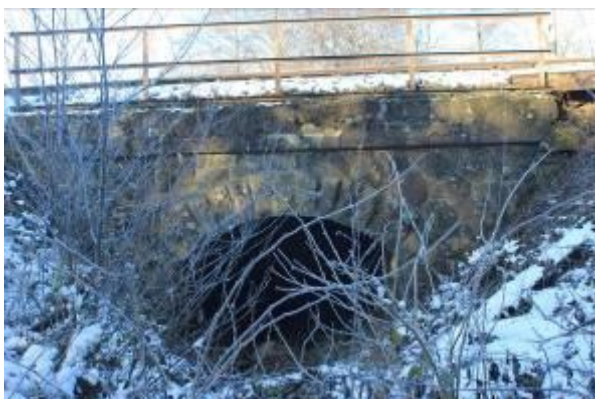
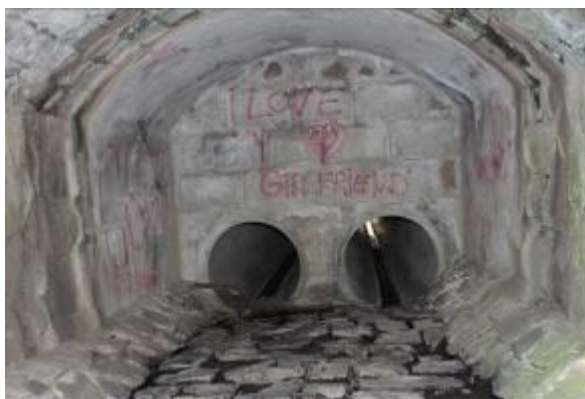
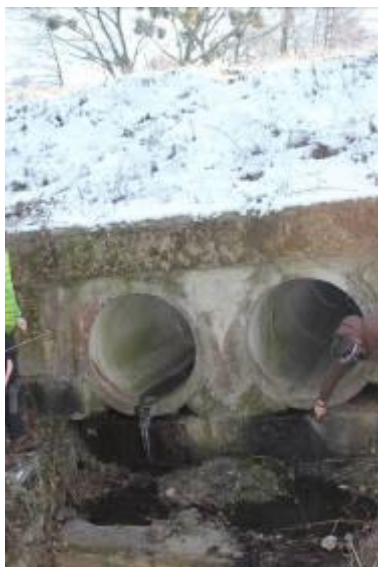
**SO 05.02 Most v km 78,157 /Reming/**Súčasný stav:

Jedná sa o existujúci dvojkoľajný železničný most. Most pod koľajou č.1 je tvorený kamennou klenbou. V čase keď bola trať zdvojkolejnená bol most rozšírený pomocou betónovej klenby. Následne bola budovaná širokorozchodná trať a mostná konštrukcia bola predĺžená pomocou dvojice železobetónových prefabrikovaných rúr priemeru 960mm. Na moste sa nachádza MPP 2,0 čo je v súčasnosti nepostačujúce pre súčasne prevádzkované železničné trate.

V súčasnosti je most značne poškodený, hlavne presakujúcou vodou cez nosnú konštrukciu, čo je spôsobené chýbajúcou (prípadne nefunkčnou) izoláciou. Vplyvom pôsobenia vody dochádza k degradovaniu samotného kusového staviva a výplňovej malty, čo má za následok odtrhnutie kamennej klenby v rímsovej časti, rímsovej stienky a porušenie krídel na vtoku.

Presypávka a okolie krídel je značne zanesené náletovou vegetáciou, čo znižuje stabilitu svahu.

*Celkové hodnotenie objektu : K stupeň 2 - vyhovujúci*

*S stupeň 2 - vyhovujúci*

Pohľad na vtok

Prechod medzi klenbou a rúrou

Pohľad na výtok

Mostná konštrukcia pod ŠRT bude ponechaná v pôvodnom rozsahu. Existujúca konštrukcia pod koľajou č. 1 a 2 bude odstránená a bude nahradená železobetónovými prefabrikovanými rúrami priemeru 1000mm. Betónové rúry budú uložené do betónového lôžka. Rúry budú na vtoku ukončené šikmými vtokovými rúrami a kamenným obkladom do betónového lôžka. Dĺžka rúr bude navrhnutá tak, aby bol na moste zabezpečený prechodový prierez MPP 2,5.

Priestor na vtoku a výtoku bude prečistený a vydláždený max. 5m pred a za konštrukciou, čím sa zabezpečí dostatočný prívod a odvod vody spod mostnej konštrukcie.

Presypávka nosnej konštrukcie a okolie krídel budú zbavené náletovej vegetácie.

- Sanácia/ dobetónovanie NK a spodnej stavby
- Nová hydroizolácia
- Odbúranie existujúcej rímsy, betonáž novej rímsy a realizácia nového zábradlia
- Prečistenie dna

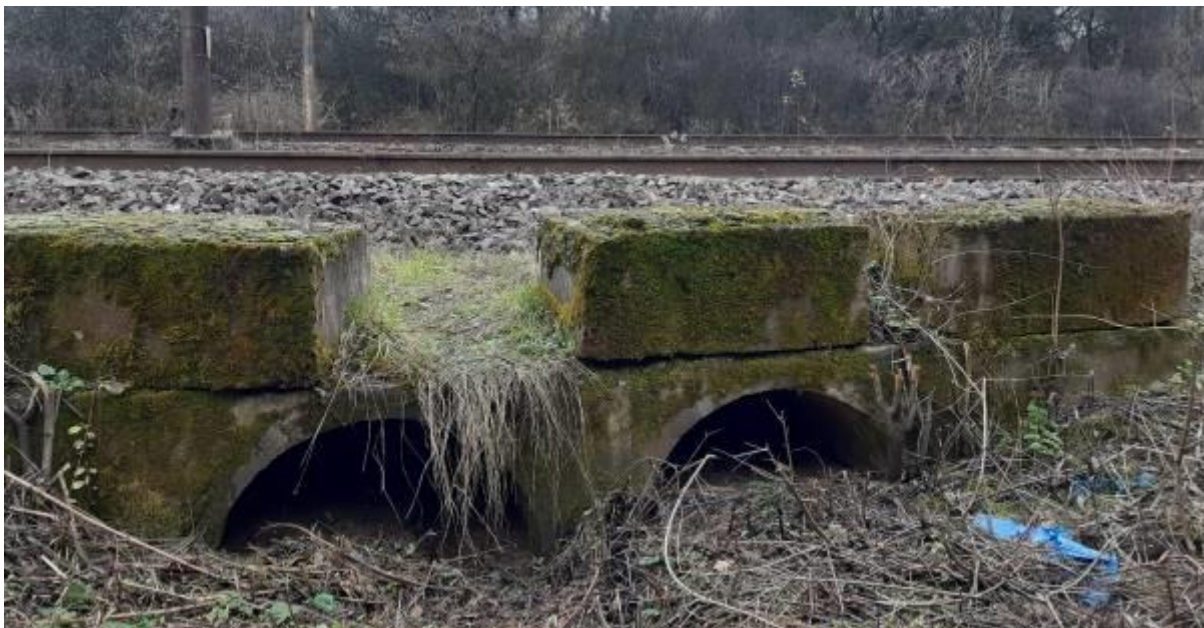
## SO 05.03 Most v km 78,820

Obr. Pohľad na výtokovú časť pri koľaji ŠRT

*Celkové hodnotenie objektu : K stupeň 2 - vyhovujúci*

*S stupeň 2 - vyhovujúci*

- Odstránenie existujúcej konštrukcie pod koľajami č. 1 a 2 a jej nahradenie 2 rúrovými priepustami priemeru 1000 mm, ktoré sa napoja na existujúce priepusty pod koľajou ŠRT
- Prečistenie rúrových priepustov pod koľajou ŠRT
- Realizácia nového čela, rímsy a zábradlia na vtoku (pri koľaji č.1)
- Odbúranie existujúceho čela medzi koľajami č.2 a ŠRT a dobetónovanie prechodovej časti medzi novými rúrami pod koľajami č. 1, 2 a existujúcou konštrukciou pod koľajou ŠRT
- Vydĺždenie občasného koryta na vtokovej časti priepustu v dĺžke max 5 m

ŠRT priepust km 72,033 – navrhnuť sanáciu výtokového čela, resp. osadenie šikmých koncových prefabrikátov, pretesnenie škár spojov jestvujúcich prefabrikátov po prečistení, vydĺždenie koryta na výtoku.

- Sanácia/ dobetónovanie NK a spodnej stavby
- Nová hydroizolácia
- Odbúranie existujúcej rímsy, betonáž novej rímsy a realizácia nového zábradlia
- Prečistenie dna

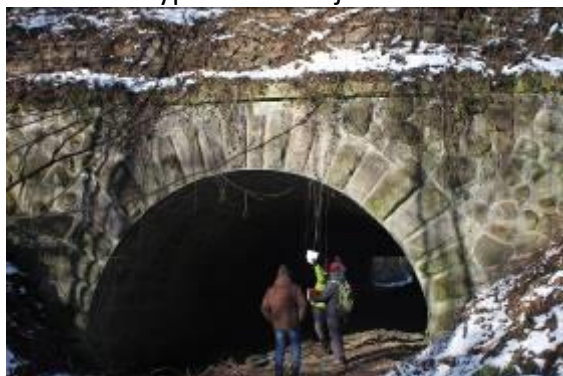
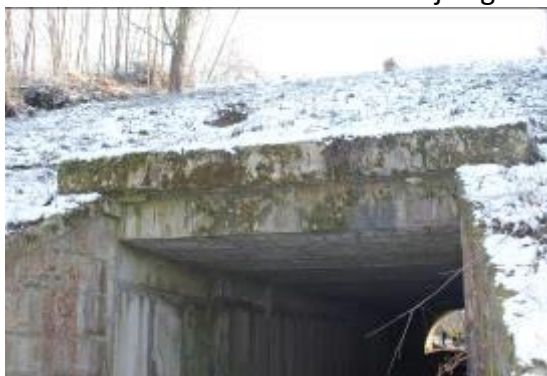
**SO 05.04 Most v km 79,245 /Reming/**Súčasný stav:

V súčasnosti je most značne poškodený, hlavne presakujúcou vodou cez nosnú konštrukciu, čo je spôsobené chýbajúcou (prípadne nefunkčnou) izoláciou. Vplyvom pôsobenia vody dochádza k degradovaniu samotného kusového staviva a výplňovej malty, čo má za následok odtrhnutie kamennej klenby v rímsovej časti, rímsovej stienky a porušenie krídel na vtoku. V betónovej časti dochádza k porušovaniu a odlupovaniu krycej vrstvy a následne k degradácii betónu. V priestore pod mostom je vedený vodný tok.

Presypávka a okolie krídel je značne zanesené náletovou vegetáciou, čo znižuje stabilitu svahu.

Pohľad na vtok

Pohľad na výtok

Mostná konštrukcia bude ponechaná v pôvodnom rozsahu. Do vnútornej časti klenby, ako aj do časti prefabrikovaného mosta budú vložené štrukturované oceľové potrubie z montovaných oceľových dielcov typu TUBOSIDER, ViaCon a pod. Vložením bude zabezpečená stabilita nosnej konštrukcie, ako aj zabezpečená vodotesnosť. V priestore za rubom vlozenej konštrukcie bude osadená drenážna rúra na odvod presakujúcej vody. Drenážna rúra bude vyvedená cez nosnú konštrukciu. Oceľová rúra bude osadená na betónových základoch. Priestor medzi oceľovou a existujúcou klenbou bude vyplnený pomocou materiálu, ktorý zabezpečí úplné a účinné vyplnenie vzniknutého priestoru. Čelo konštrukcie bude ukončené na vtoku a výtoku zrezaním rúry a oceľová časť bude opatrená monolitickou železobetónovou rímsoou.

Priestor na odvedenie vody bude vytvorený v strednej časti mostného otvoru, kde bude zhotovený rigol. Rigol bude zhotovený z betónového lôžka min. hr. 200mm, do ktorého bude vkladaná kamenná rovnanina hr. 150mm. Priestor na vtoku a výtoku bude prečistený a vydláždený max. 5m pred a za konštrukciou, čím sa zabezpečí dostatočný prívod a odvod vody spod mostnej konštrukcie.

Presypávka nosnej konštrukcie a okolie krídel budú zbavené náletovej vegetácie.

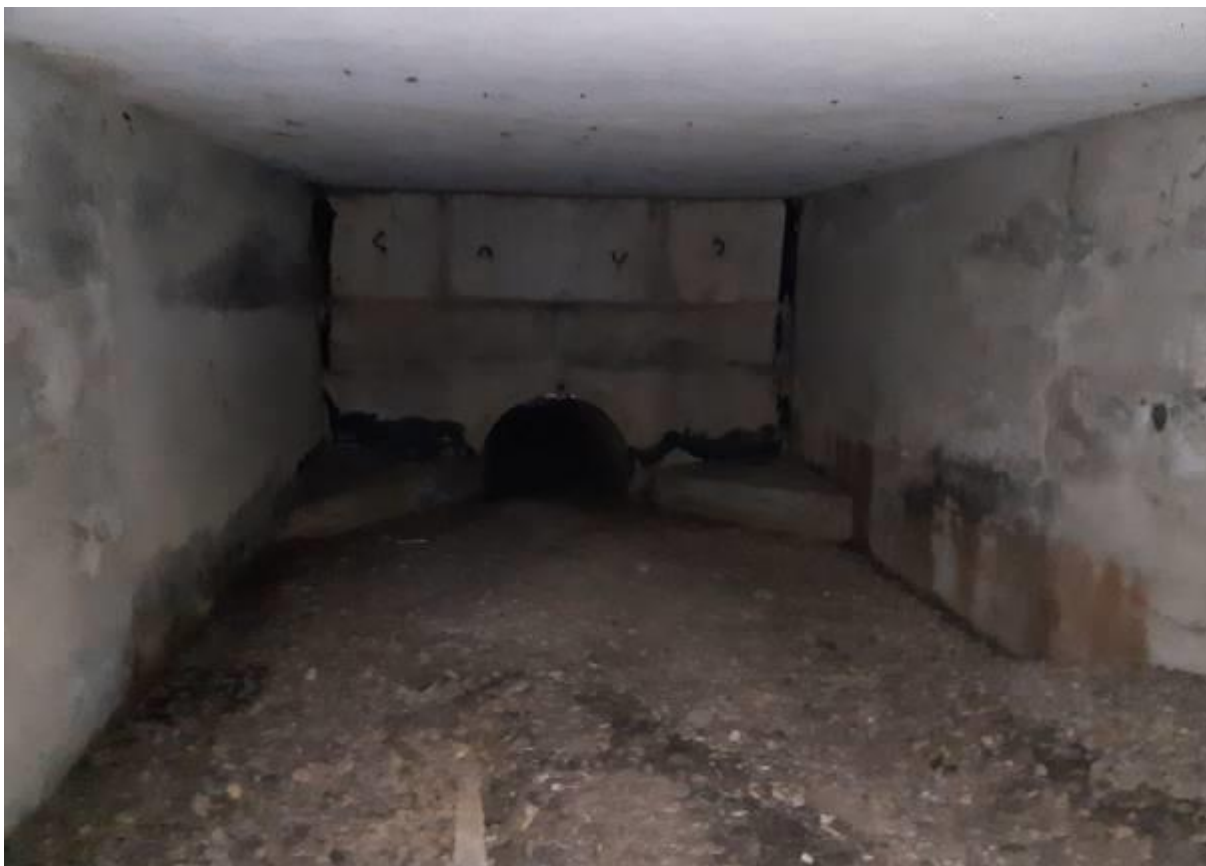
**SO 05.05 Most v km 79,580**

Obr. Pohľad na napojenie mosta pod koľajami č. 1,2 na rúrový priepust pod koľajou ŠRT

Celkové hodnotenie objektu : K stupeň 2 - vyhovujúci

S stupeň 2 - vyhovujúci

- Odstránenie existujúcej konštrukcie pod koľajami č. 1 a 2 a jej nahradenie rúrovým priepustom priemeru 1000 mm, ktorý sa napojí na existujúci priepust pod koľajou ŠRT
- Realizácia nového čela, rímsy a zábradlia na vtoku (pri koľaji č.1)
- Vydĺždenie občasného koryta na vtokovej časti priepustu v dĺžke max 5 m

ŠRT priepust km 72,789 – navrhnuť vyčistenie nánosov v priepuste, očistenie výtokového čela a parapetu so sanáciou betónových častí, vydĺždenie koryta na výtoku.

- Sanácia/ dobetónovanie NK a spodnej stavby
- Nová hydroizolácia
- Odbúranie existujúcej rímsy, betonáž novej rímsy a realizácia nového zábradlia
- Prečistenie dna a vydĺždenie

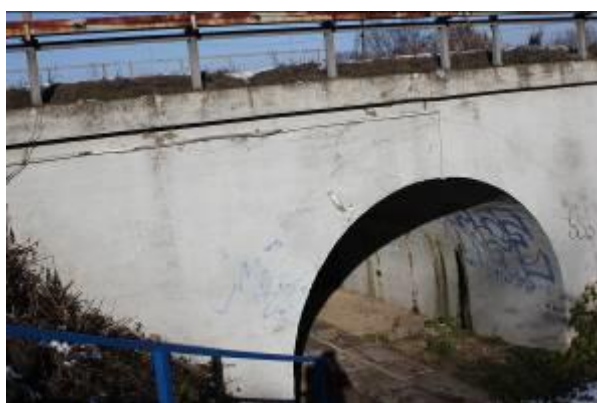
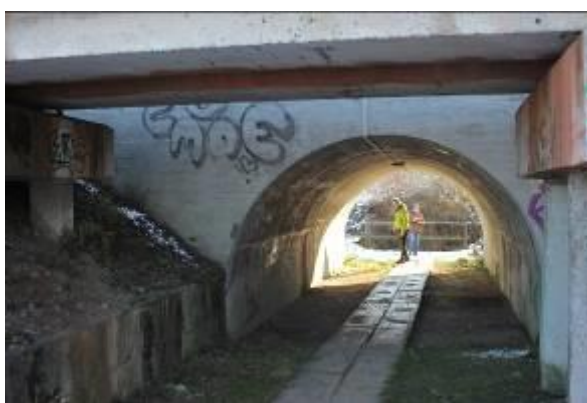
**SO 05.06 Most v km 79,687 – podchod /Reming/**Súčasný stav:

V súčasnosti je most čiastočne poškodený, hlavne presakujúcou vodou cez nosnú konštrukciu, čo je spôsobené nefunkčnou izoláciou. Vplyvom pôsobenia vody dochádza k degradovaniu betónu a vytváraniu výluhov na spodnej ploche nosnej konštrukcie. Pod koľajou č.1 je nedostatočný priestor pre nutný obrys koľajového lôžka.

Pohľad od koľaje č.1

Pohľad od koľaje č.2

Mostná konštrukcia bude ponechaná v pôvodnom rozsahu. Vzhľadom na výšku nadnásypu bude konštrukcia odkrytá z hornej časti. Na nosnej konštrukcii bude prevedená nová izolácia. Izolácia bude zvedená k rubovému odvodneniu, ktoré bude zhotovené v rubovej časti a pomocou vývrtov v nosnej konštrukcii prevedené do čela. Rubové odvodnenie bude zaústené do existujúceho priepustu pod komunikáciou podchodu. Trhliny, ktoré vznikajú na nosnej konštrukcii budú sanované pomocou helikálnej výstuže a pomocou epoxidovej výplňovej malty.

Rímsa pri koľaji č. 1, a samotná koľaj č.1, budú upravené tak aby bol zabezpečený požadovaný priestor pre nutný obrys koľajového lôžka. Koľaj bude zdvihnutá a rímsa bude nadbetónovaná.

Uvedený most sa nachádza bezprostredne pred zastávkou Bohdanovce, zdvih koľaje č.1 bude mať za následok nutnú úpravu existujúcej hrany nástupištia. Úprava nástupištia pri koľaji č.1 nie je zahrnutá v IZ, preto sa jej úprava navrhne v minimálnom nutnom rozsahu - rozobranie hrany (Tischer) a znovu postavenie z existujúcich tvárnic bez nutnosti ďalších prác (preložky sietí atď...)

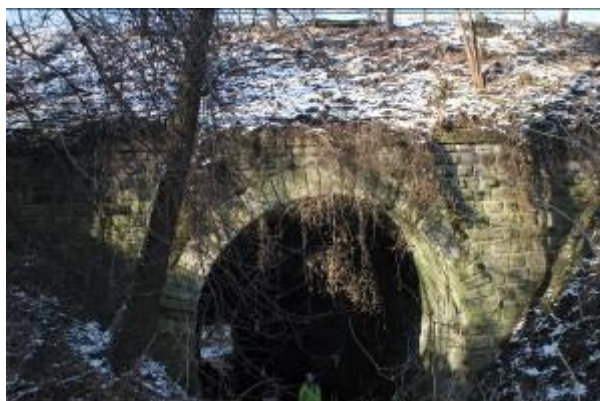
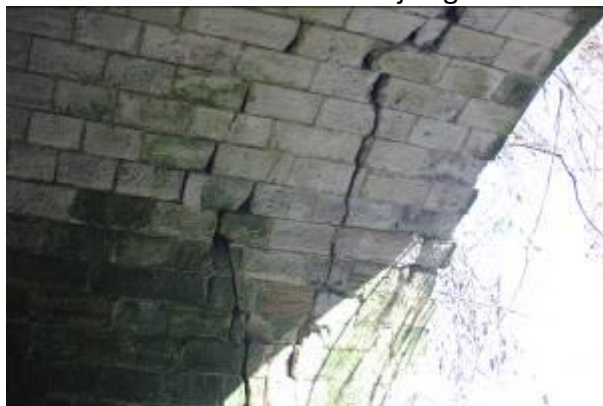
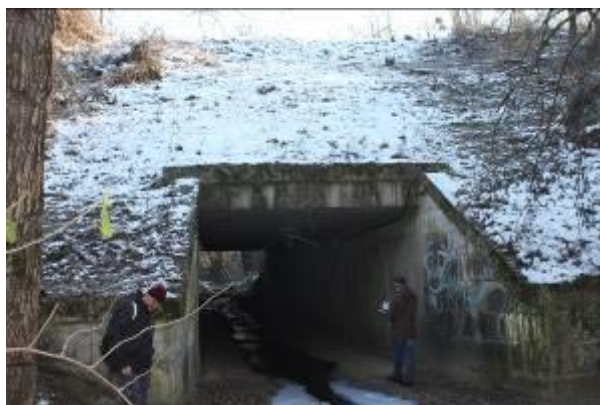
**SO 05.07 Most v km 80,473 /Reming/****Súčasný stav:**

V súčasnosti je most značne poškodený, hlavne presakujúcou vodou cez nosnú konštrukciu, čo je spôsobené chýbajúcou (prípadne nefunkčnou) izoláciou. Vplyvom pôsobenia vody dochádza k degradovaniu samotného kusového staviva a výplňovej malty, čo má za následok odtrhnutie kamennej klenby v rímsovej časti, rímsovej stienky a porušenie krídel na vtoku. V betónovej časti dochádza k porušovaniu a odlupovaniu krycej vrstvy a následne k degradácii betónu. V priestore pod mostom je vedený vodný tok.

Presypávka a okolie krídel je značne zanesené náletovou vegetáciou, čo znižuje stabilitu svahu.

Pohľad na vtok

Pohľad na odtrhnuté líce klenby

Pohľad na výtok

Mostná konštrukcia bude ponechaná v pôvodnom rozsahu. Do vnútornej časti klenby, ako aj do časti prefabrikovaného mosta budú vložené štrukturované oceľové potrubie z montovaných oceľových dielcov typu TUBOSIDER, ViaCon a pod. Vložením bude zabezpečená stabilita nosnej konštrukcie, ako aj zabezpečená vodotesnosť. V priestore za rubom vlozenej konštrukcie bude osadená drenážna rúra na odvod presakujúcej vody. Drenážna rúra bude vyvedená cez nosnú konštrukciu. Oceľová rúra bude osadená na betónových základoch. Priestor medzi oceľovou a existujúcou klenbou bude vyplnený pomocou materiálu, ktorý zabezpečí úplné a účinné vyplnenie vzniknutého priestoru. Čelo konštrukcie bude ukončené na vtoku a výtoku zrezaním rúry a oceľová časť bude opatrená monolitickou železobetónovou rímsou.

Priestor na odvedenie vody bude vytvorený v strednej časti mostného otvoru, kde bude zhotovený rigol. Rigol bude zhotovený z betónového lôžka min. hr. 200mm, do ktorého bude vkladaná kamenná rovnanina hr. 150mm. Priestor na vtoku a výtoku bude prečistený a vydláždený max. 5m pred a za konštrukciou, čím sa zabezpečí dostatočný prívod a odvod vody spod mostnej konštrukcie.

Presypávka nosnej konštrukcie a okolie krídel budú zbavené náletovej vegetácie.

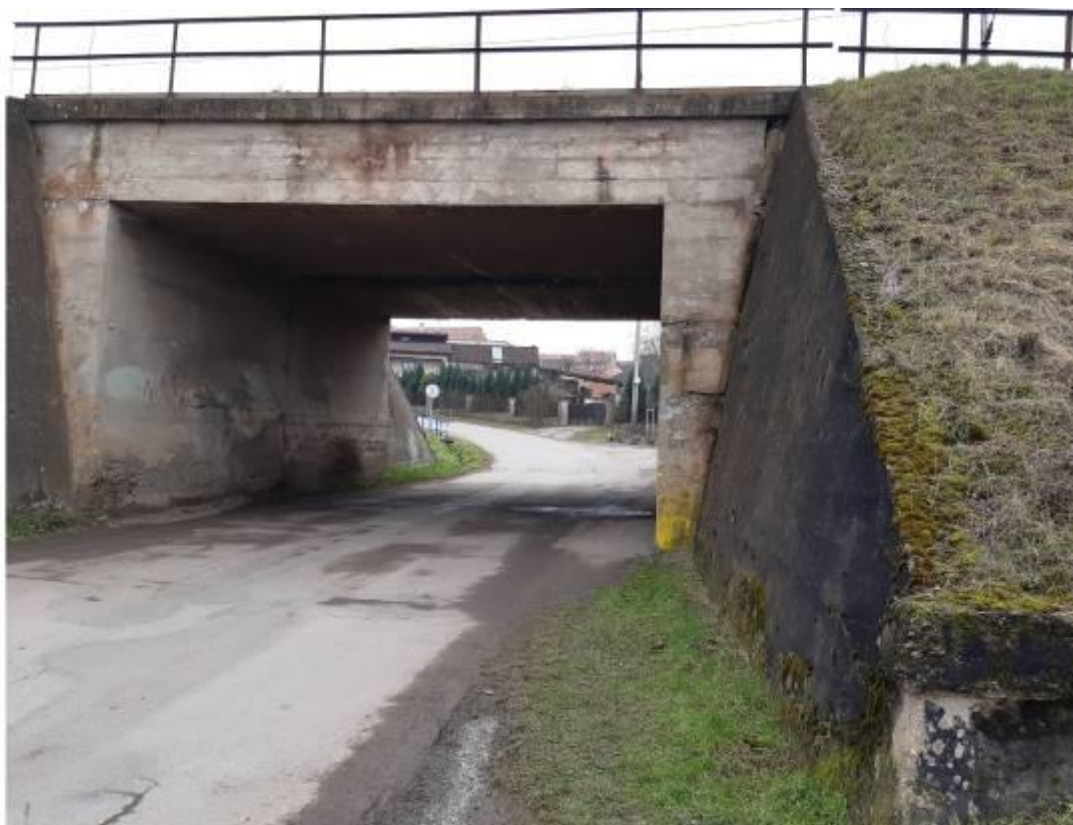
**SO 05.08 Most v km 82,058**

Obr. Pohľad na most

- Sanácia/ dobetónovanie existujúcich povrchov NK a spodnej stavby
- Nová hydroizolácia, tesnenie dilatačnej škáry medzi mostami
- Výmena zábradlia na moste

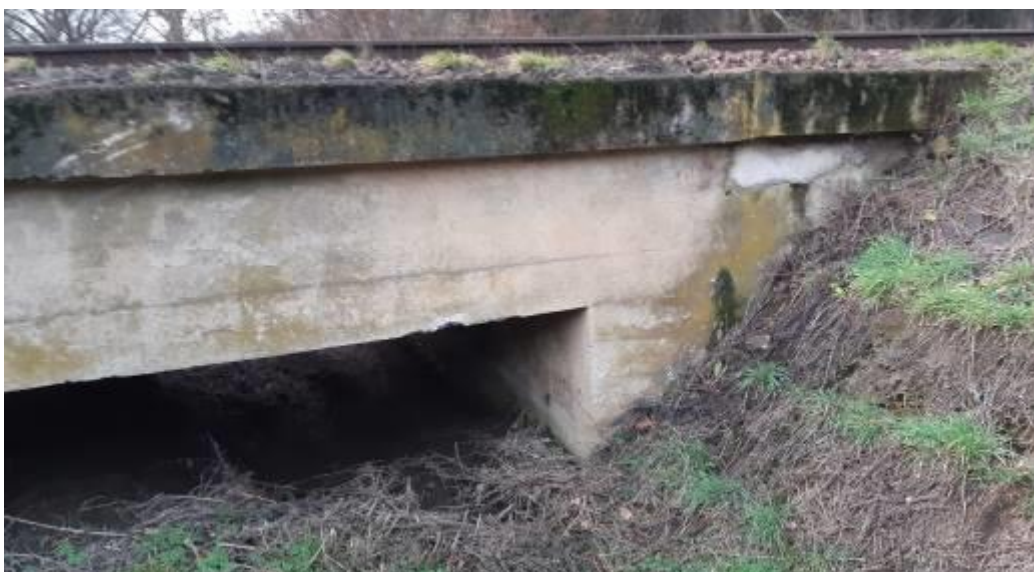
**SO 05.09 Most v km 83,019**

Obr. Pohľad na most z vtokovej strany

- Sanácia/ dobetónovanie NK a spodnej stavby

- Nová hydroizolácia
- Odbúranie existujúcej rímsy, betonáž novej rímsy a realizácia nového zábradlia
- Prečistenie dna a vydláždenie

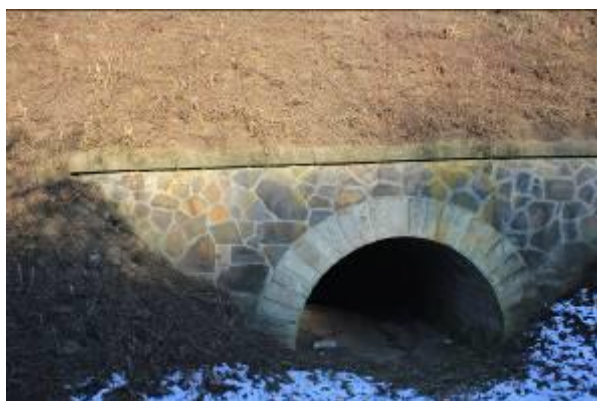
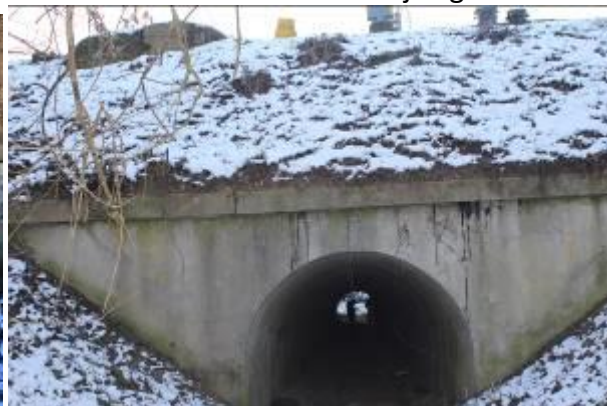
### SO 05.11 Most v km 83,780 /Reming/

V súčasnosti most nevykazuje značné poškodenia, ktoré by znížovali jeho funkčnosť. Z porúch sa jedná o nefunkčné dilatačné škáry a s tým súvisiace poruchy (výluh cementového tmelu, popraskanie a odlupovanie betónu). Pravostranná rímsa je posunutá, lokálne trhliny na čelách.

Presypávka a okolie krídel je značne zanesené náletovou vegetáciou, čo znižuje stabilitu svahu.

Pohľad zľava

Pohľad sprava

Mostná konštrukcia bude ponechaná v pôvodnom rozsahu. Poškodené dilatačné škáry budú sanované a doplnené. Trhliny budú sanované pomocou helikálnej výstuže a pomocou epoxidových zmesí, čím sa vytvoria dostatočne vodotesná konštrukcia a zabráni sa prípadnému priesaku vody cez konštrukciu. Opadaná krycia vrstva a odlúpnuté časti betónu budú nahradené pomocou sanačnej malty. Poškodená rímsa bude zabezpečená voči posunom.

Presypávka nosnej konštrukcie a okolie krídel budú zbavené náletovej vegetácie.

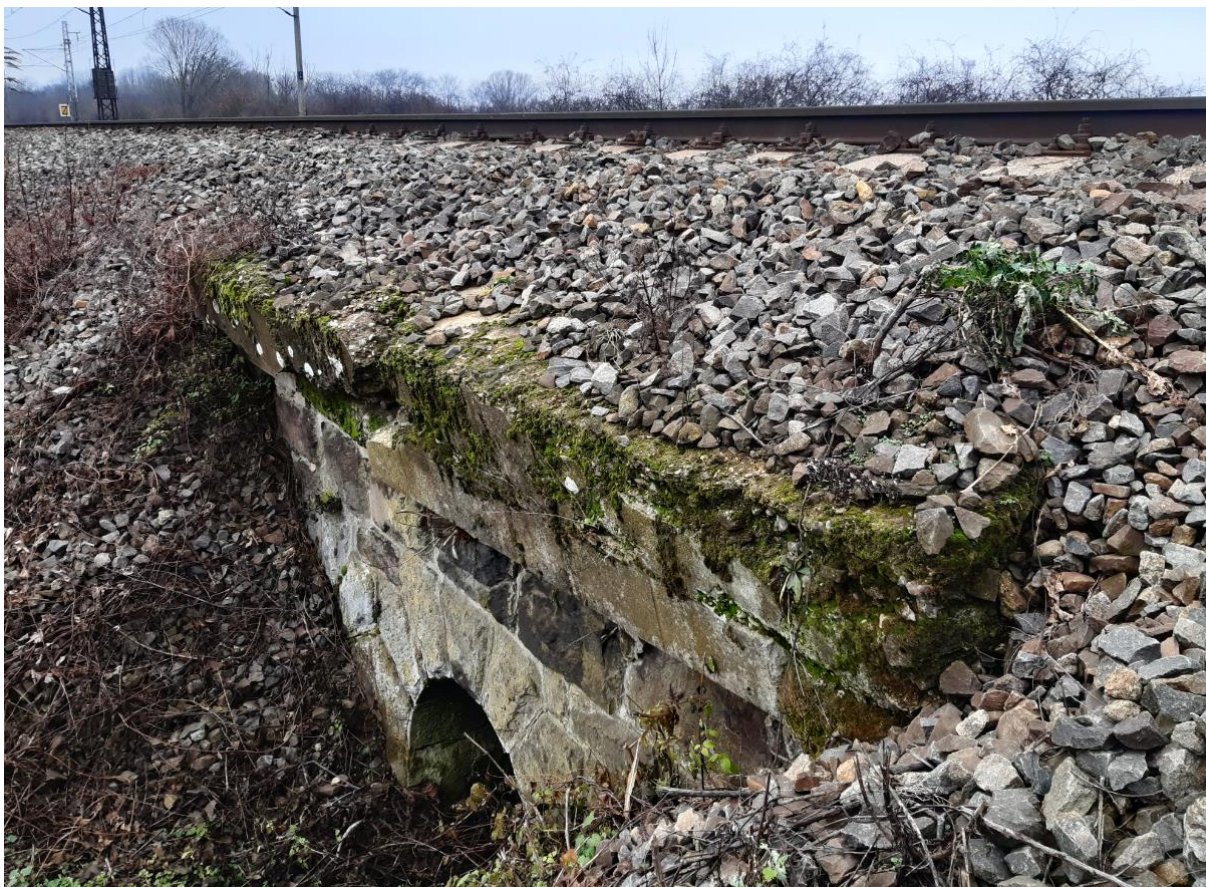
**SO 06.01 Priepust v km 78,566**

Obr. Pohľad na priepust z vtokovej strany

- Sanácia povrchu NK
- Nová hydroizolácia
- Odstránenie rímsy a čela na vtoku a betonáž nového čela, rímsy a realizácia nového zábradlia
- Prečistenie dna koryta pod koľajami č. 1,2 a ŠRT
- Vydĺždenie dna koryta v mieste priepustu a 5 m pred priepustom

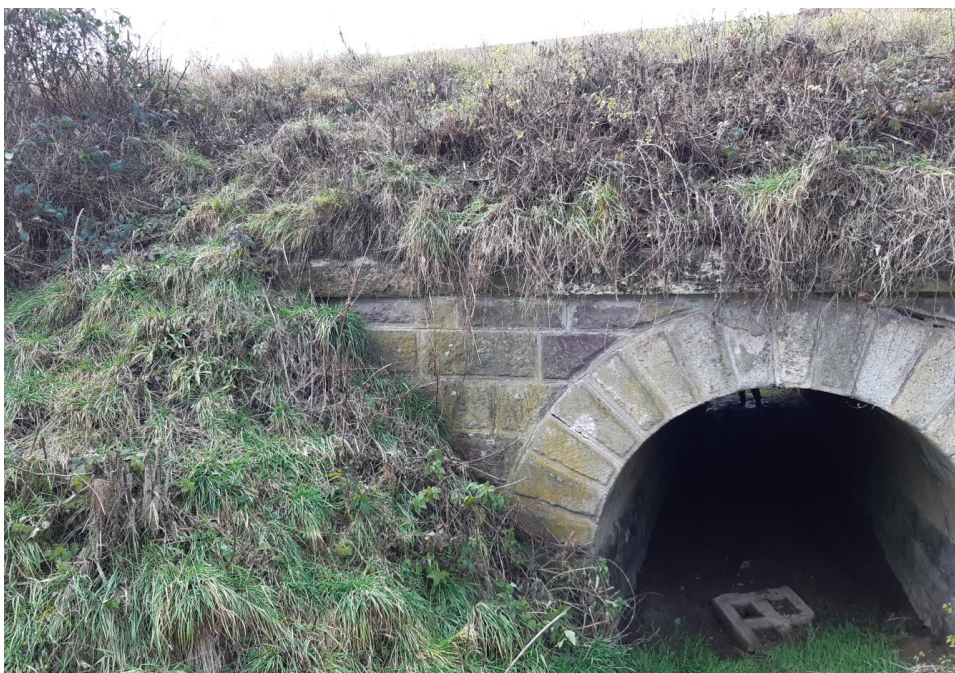
**SO 06.02 Priepust v km 81,080**

Obr. Pohľad na priepust z vtokovej strany

- Sanácia/ dobetónovanie povrchu NK
- Nová hydroizolácia
- Odbúranie existujúceho čela, betonáž nového čela na vtokovej aj výtokovej strane
- Betonáž ríms, realizácia zábradlia
- Prečistenie a vydláždenie dna v mieste priepustu a 5 m pred priepustom

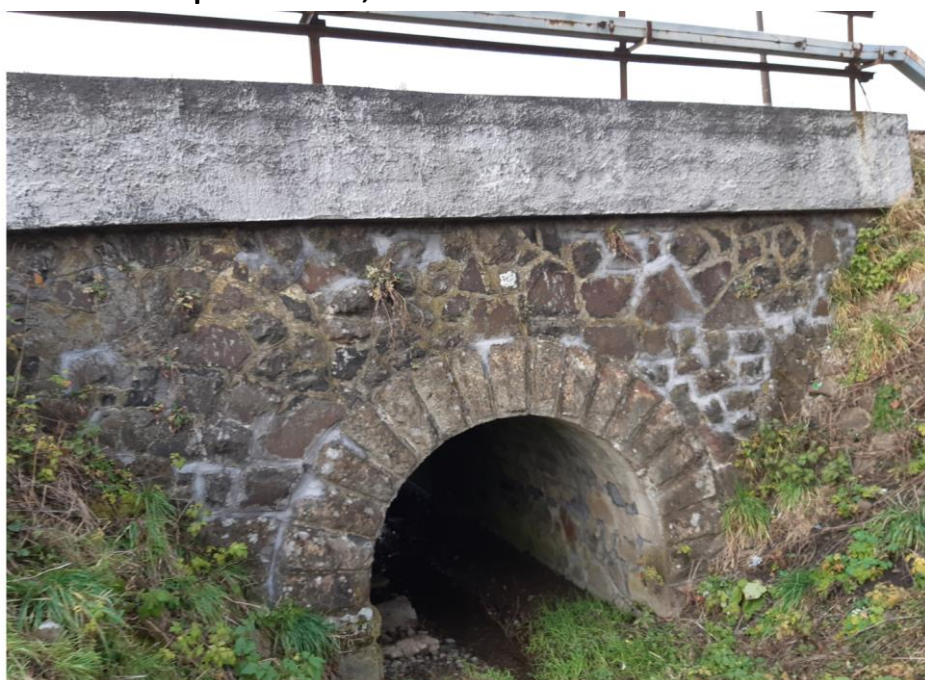
**SO 06.03 Priepust v km 81,614**

Obr. Pohľad na priepust z vtokovej strany

- Sanácia/ dobetónovanie povrchov
- Nová hydroizolácia
- Odbúranie ríms, betonáž nových ríms a realizácia nového zábradlia
- Prečistenie a vydláždenie koryta toku v mieste priepustu a pred a za priepustom v dĺžke 5 m

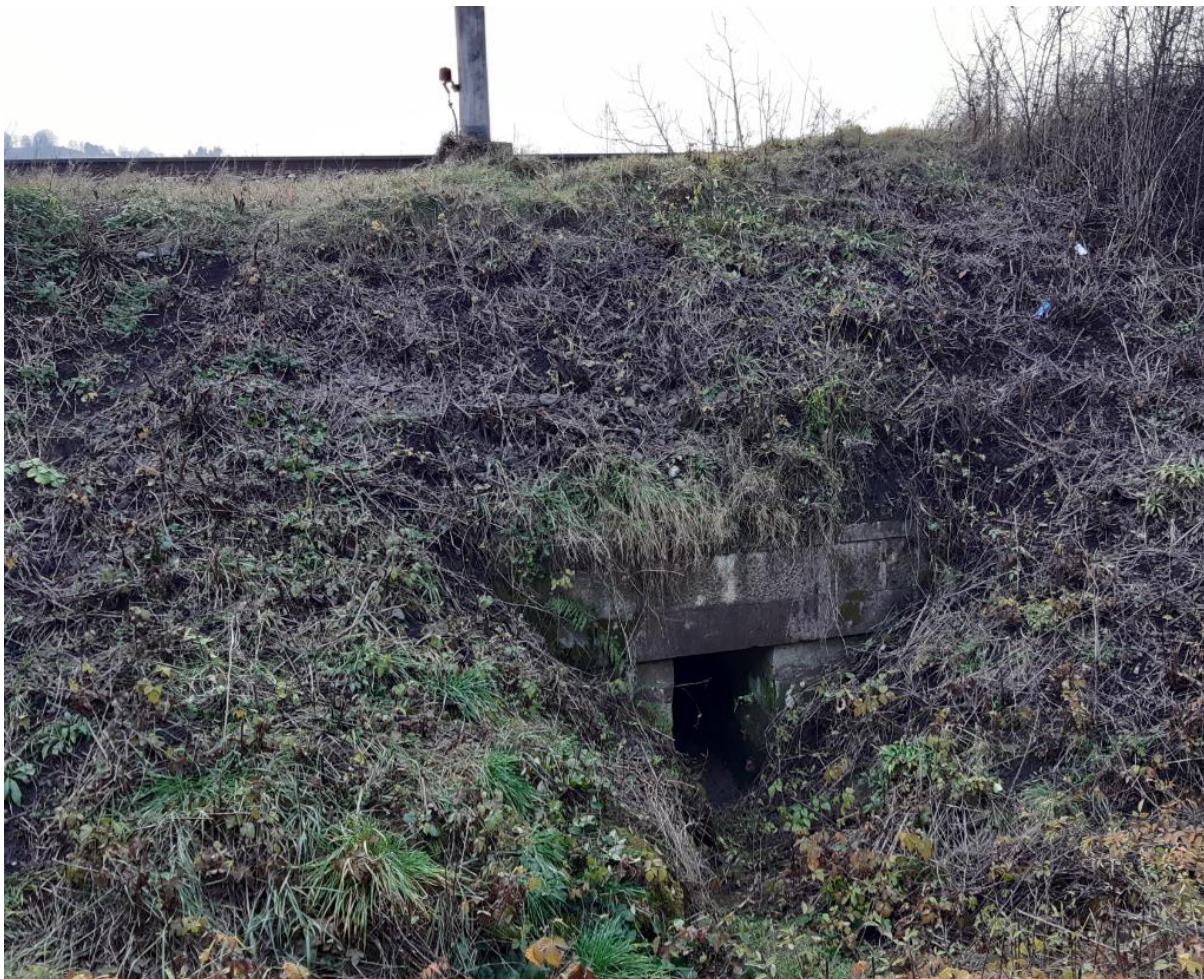
### SO 06.04 Priepust v km 82,600

Obr. Pohľad na priepust z vtokovej strany

- Prečistenie a vydláždenie koryta toku pred a za priepustom v dĺžke 5 m
- Odbúranie existujúceho čela, betonáž nového čela na vtokovej aj výtokovej strane
- Betonáž ríms, realizácia zábradlia
- Sanácia povrchu NK

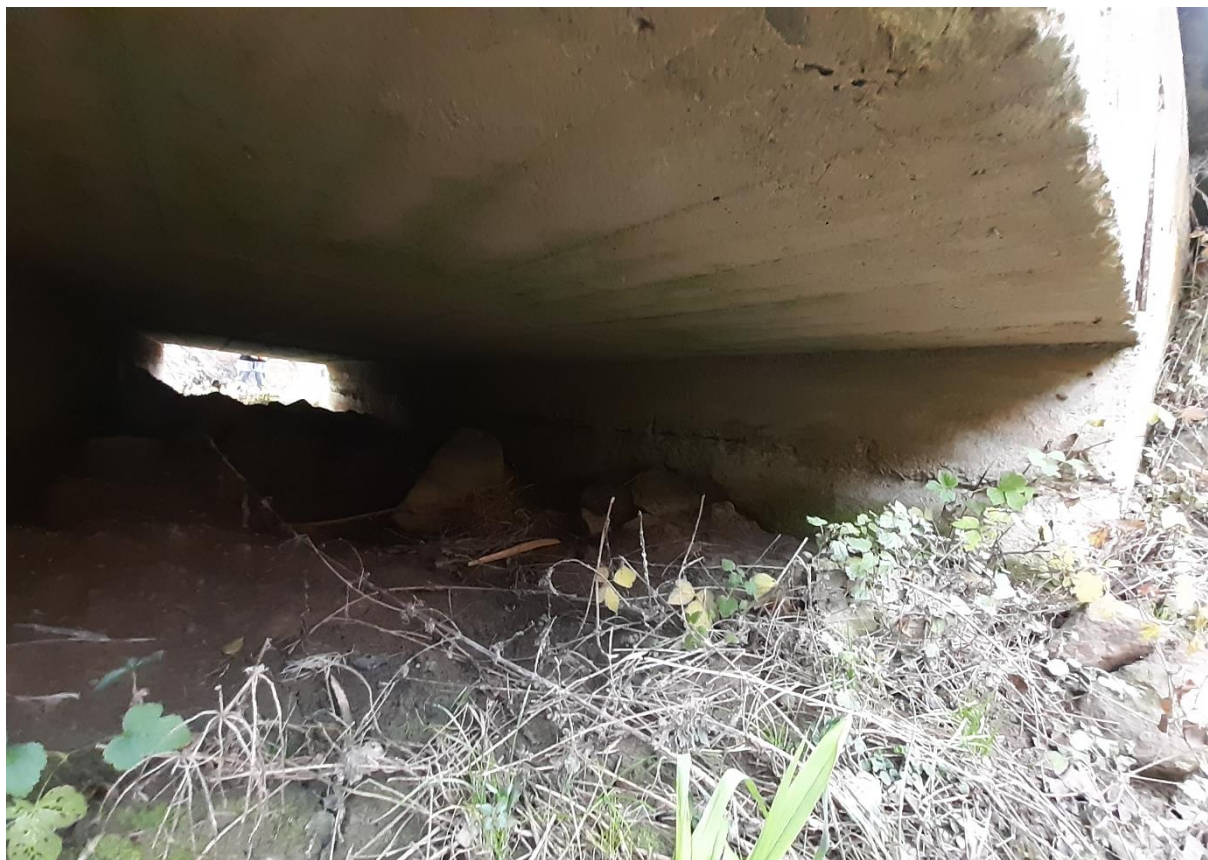
**SO 06.05 Priepust v km 82,807**

Obr. Pohľad na dosku NK

- Prečistenie a vydláždenie koryta toku pred a za priepustom v dĺžke 5 m
- Odbúranie existujúceho čela, betonáž nového čela na vtokovej aj výtokovej strane
- Betonáž ríms, realizácia zábradlia
- Nová hydroizolácia
- Sanácia povrchu NK
