SO 03.12

# TECHNICKÁ SPRÁVA

k dokumentácii na realizáciu stavby (DRS), ktorá vyhovuje požiadavkám dokumentácie na ponuku (DP) objektu

## SO-03.12 Priepust č.12 v km 6,327- úsek č.5

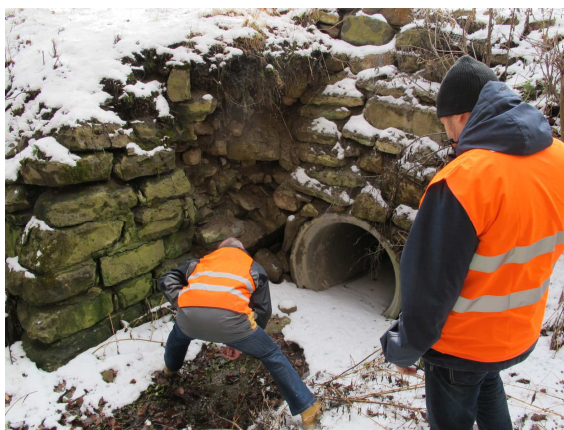
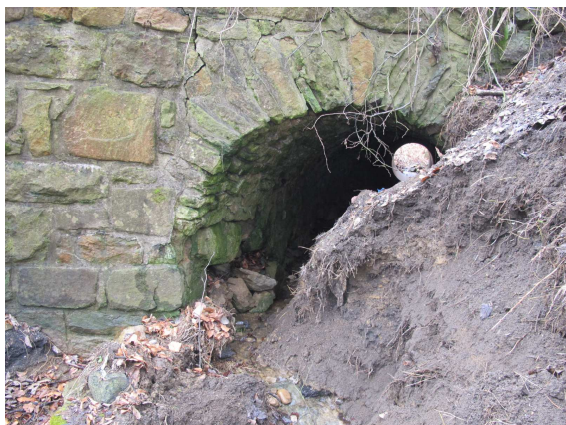
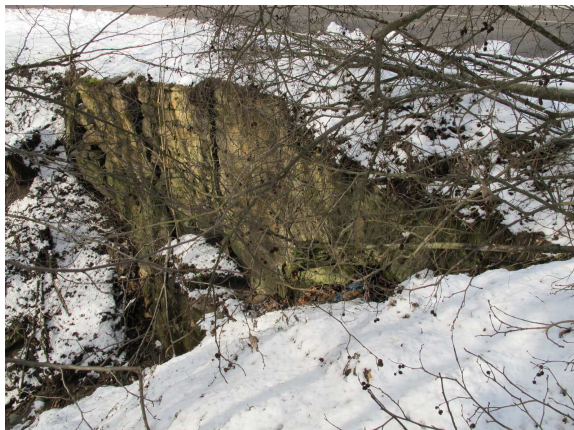
Jestvujúci priepust je vybudovaný ako klenbový. Otvor má šírku 1,76m a výšku 1,70m. Na vtokovej strane bol priepust predĺžený vloženíím betónovej rúry DN 1000mm a čelo je vybudované z ukladaneého kameňa. Výtoková strana je v pôvodnom stave, krajnica cesty je poklesnutá, čo súvisí s deformáciou čela priepustu. Koryto potoka na výtokovej strane je značne zdeformované, svahy koryta sú zosunuté.

Priepust prevádza cestu II/546 ponad bezmenný potok. Samotný priepust je čiastočne zanesený a znečistený nánosmi zeminy.

Betónová rúra a čelo priepustu na vtokovej strane budú odstránené vyčistí sa otvor priepustu od naplavenej zeminy a nánosov. Do otvoru priepustu bude vložená plastová rúra DN1400mm s kruhovou pevnosťou SN12 a priestor medzi rúrou a otvorom priepustu bude vyplnený injektážnym betónom. Vybuduje sa nové čelo priepustu.

Na výtokovej strane pred čelom jestvujúceho priepustu budú vybudované gabiónové oporné múry a priestor medzi opornými múrmi a čelom pôvodného priepustu bude vyplnený zhutneným zásypom. Gabiónový múr vytvorí nové čelo priepustu a plastová rúra bude vyústená pred líce oporného múra.

Na vtokovej a výtokovej strane bude dosypané cestné teleso a krajnica cesty do projektovaného tvaru.

Zosunuté svahy koryta potoka sa upraví a koryto sa spevní kamennou dlažbou hrúbky 0,2m osadenou do betónového lôžka hrúbky 0,1m. Spevnenie koryta potoka bude budované do vzdialenosti 2,0m (na výtokovej strane) a 5,0m (na vtokovej strane) od čela priepustu.
