Zateplenie a obnova skladu s chladiarenskými komorami

Sklad spoločnosti McCarter a.s.

TECHNICKÁ SPRÁVA

ARCHITEKTONICKO STAVEBNÉ RIEŠENIE

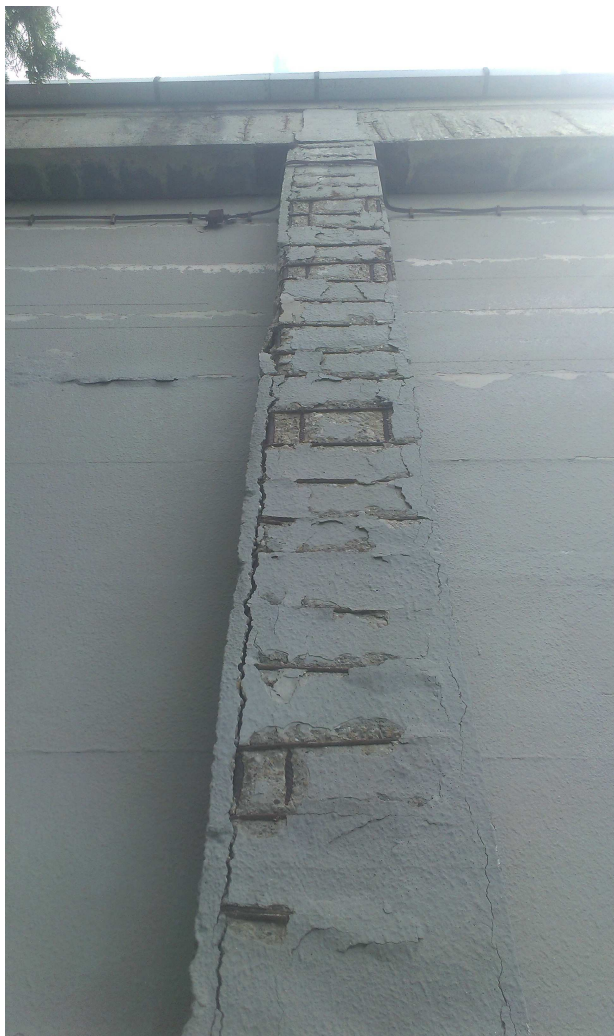
FOTO č.1

Nosnú konštrukciu tvorí železobetónový skelet na ktorý sú kladené železobetónové väzníky. V priečnom smere, v ktorom sú uložené aj železobetónové väzníky, sú stĺpy uložené v osových vzdialenostiach 15m + 6m + 15m + 15m + 6m + 15m. Väzníky, teda aj stĺpy sú od seba osovo vzdialené v pozdĺžnom smere 1x3m + 7x6m + dilatácia 0,350 m + 3x6m + 1x3m + 6x6m. Medzi stĺpmi na obvodě sú obvodové železobetónové nosníky. Všetky menované konštrukcie majú poškodený exteriérový povrch. Betónová krycia vrstva oceľovej výstuže je v niektorých častiach popraskaná a odpadáva. Po odpadnutí krycie vrstvy je viditeľná oceľová výstuž so skorodovaným povrchom. Vid' foto č.1 v prílohe.

Väzníky sú od seba osovo vzdialené v pozdĺžnom smere $1 \times 3\text{m} + 7 \times 6\text{m} + \text{dilatácia } 0,350\text{ m} + 3 \times 6\text{m} + 1 \times 3\text{m} + 6 \times 6\text{m}$. Medzi stĺpmi na obvode sú obvodové železobetónové nosníky. Všetky menované konštrukcie majú poškodený exteriérový povrch. Betónová krycia vrstva oceľovej výstuže je v niektorých častiach popraskaná a odpadáva. Po odpadnutí krycie vrstvy je viditeľná oceľová výstuž so skorodovaným povrchom. Viď foto č.1 v prílohe.

V prvom kroku je potrebné odstrániť poškodený nenosný betón a všetky nesúdržné časti, očistiť oceľovú výstuž minimálne do stupňa SA 2 (bez stôp korózie). Povrch očistiť (upraviť) pieskovaním resp. pomocou vysokotlakového vodného lúča 200-1000 bar.

Výstuž aj betónový podklad sa po očistení ochráni adhéznym náterom weber.rep ochrana, následne môžeme aplikovať vyrovnávacie malty weber.rep vysprávka J SV alebo weber.rep vysprávka H SV v závislosti od hrúbky reparácie.

Aby sa zamedzila ďalšia degradácia nosných častí nalepí sa kontaktný zatepl'ovací systém na exteriérové plochy. Kontaktný zatepl'ovací systém zabezpečí aj rovnosť nosných prvkov.

V prvom kroku je potrebné odstrániť poškodený nenosný betón a všetky nesúdržné časti, očistiť oceľovú výstuž minimálne do stupňa SA 2 (bez stôp korózie). Povrch očistiť (upraviť) pieskovaním resp. pomocou vysokotlakového vodného lúča 200-1000 bar. Výstuž aj betónový podklad sa po očistení ochráni adhéznym náterom weber.rep ochrana, následne môžeme aplikovať vyrovnávacie malty weber.rep vysprávka J SV alebo weber.rep vysprávka H SV v závislosti od hrúbky reparácie.

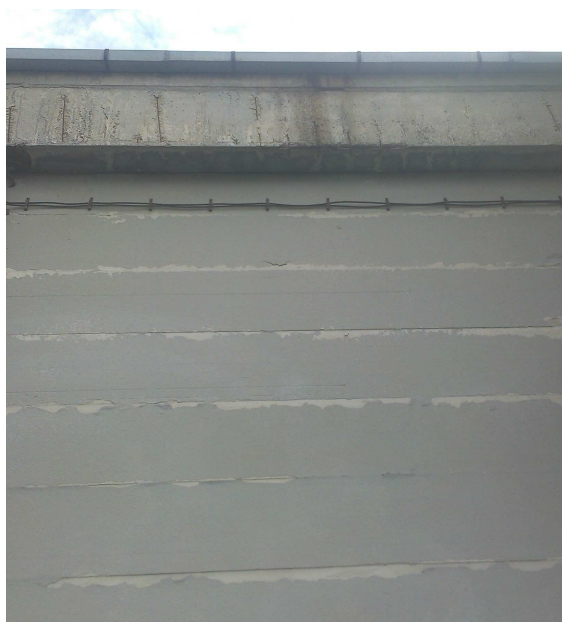
FOTO č.2

Nenosnú konštrukciu tvoria pôvodné pórobetónové panely uložené medzi stĺpmi. Ich povrch je čiastočne poškodený hlavne medzi spojmi panelov (vid' foto č.2 v prílohe). V chladiarenských skladoch je z vnútornej strany nalepená na pórobetónových paneloch pôvodná tepelná izolácia v hrúbke 100 mm. Tepelná izolácia je bodovo poškodená nárazom lyžín vysokozdvížného vozíka.

- a) Povrch očistiť pomocou vysokotlakového vodného lúča min 100 bar
- b) Jemnú úpravu povrchu realizujeme pomocou penetračného základu weber 700 a vyspravujeme hmotou weber.therm KPS (401P)
- c) Po oprave panelu sa naniesie penetračný náter weber 703 (H703) a finálnu povrchovú úpravu realizujeme pomocou minerálneho náter weber.ton silikátový v dvojitej vrstve.

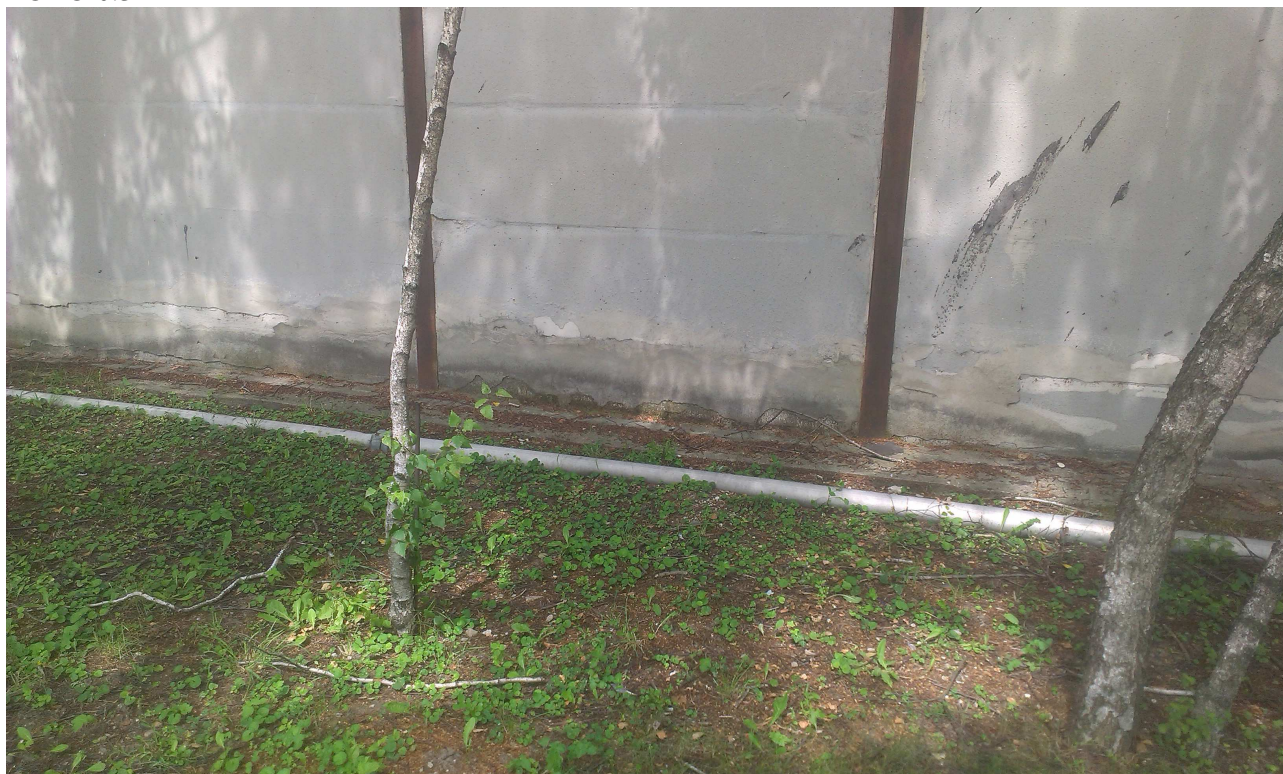
FOTO č.3

Povrch panelov na južnej fasáde je zo spadu vlhký. (FOTO č.3) V prípade uzavretia fasády polystyrénom sa bude vlhkosť šíriť do interiéru a tým pádom zvýši relatívnu vlhkosť v interiéru. Zvýšená vlhkosť panelu poškodzuje aj samotný panel.

Výkopy sa budú realizovať v častiach kde sa uvažuje so zateplením chladiarenských komôr. Bude potrebné vytvoriť drenážny systém na južnej fasáde zvedený do dažďovej kanalizácie. Výkop bude hĺbky 50 cm a šírky 40 cm. Do takto vykopanej jamy dáme filtračnú textíliu a zasypeme to do výšky 15 cm vykopú kamenivom 16/32. Na lôžko kameňa položíme drenážne potrubie DN 100 a obsypeme ju kamenivom 16/32 do výšky 10cm nad potrubie. Konce vopred vlozenej filtračnej textílie položíme na kamenivo a zasypeme vrstvou kameniva až po úroveň zeme. Na oddelenie trávnatého povrchu a kameniva bude osadený obrubník.

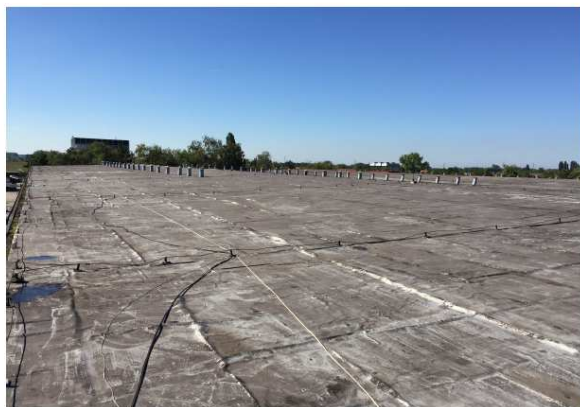
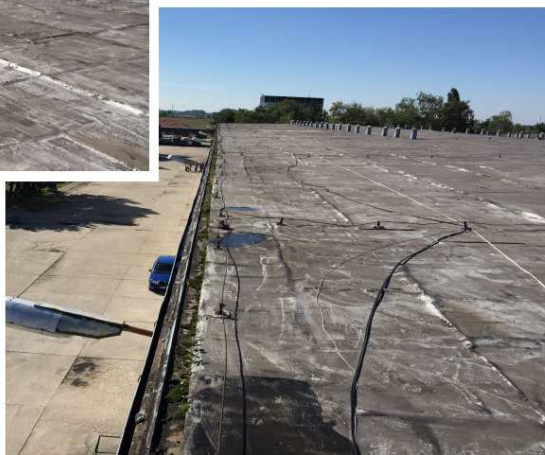
nosná časť strešnej konštrukcie je tvorená škrupinovými betónovými panelmi uloženými na betónových prievlakoch a stĺpoch. Strešna krytina je z asfaltových pásov. V minulosti bola strecha dodatočne zateplená polystyrénom a ďalšími vrstvami asfaltových pásov. Vplyvom nedostatočnej fixácie strešných vrstiev dochádza k ich posunom , vrásneniu hydroizolácie a k degradačným prasklinám. Cez tieto praskliny sa v strešných vrstvách hromadí vlhkosť a preniká až do interiéru. Nakoľko hala slúži ako skladovací priestor, bez kompletnej rekonštrukcie strešného plášťa , sa jej účel využitia značne obmedzí.

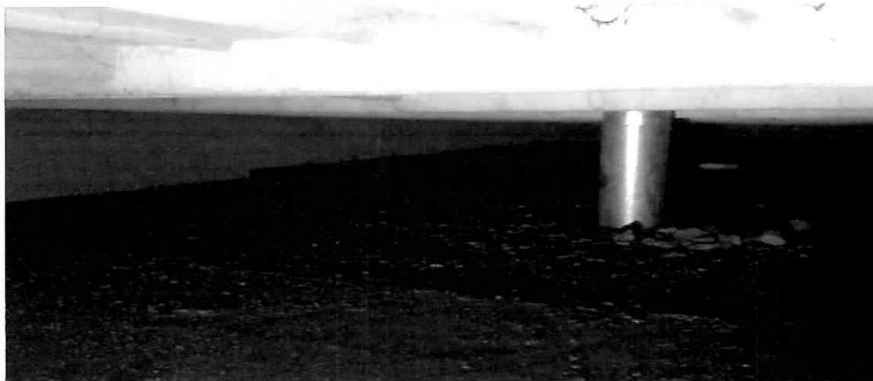
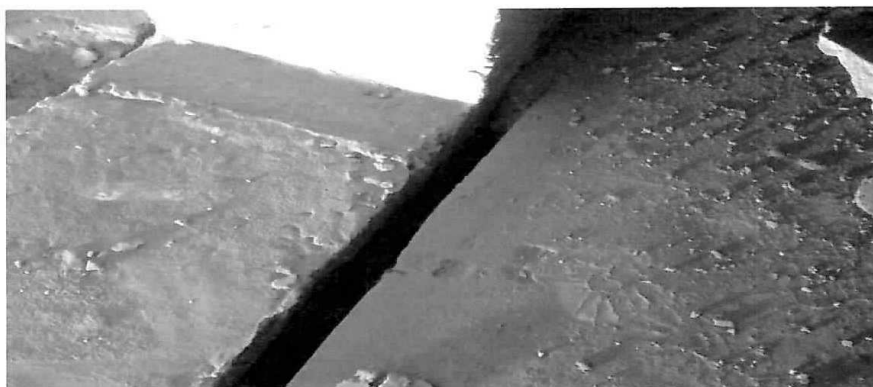
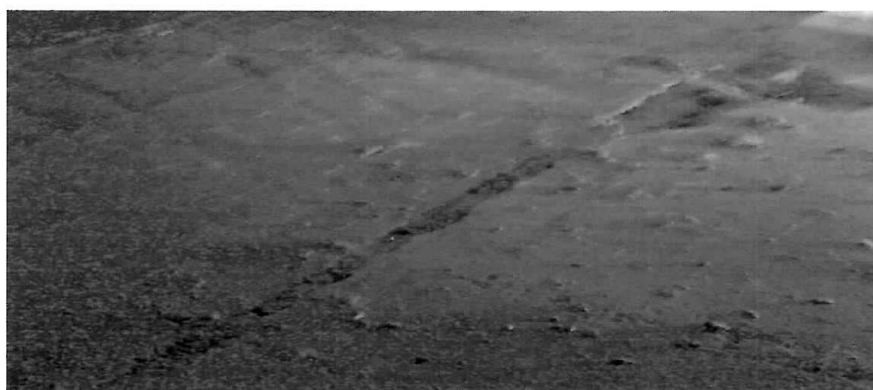
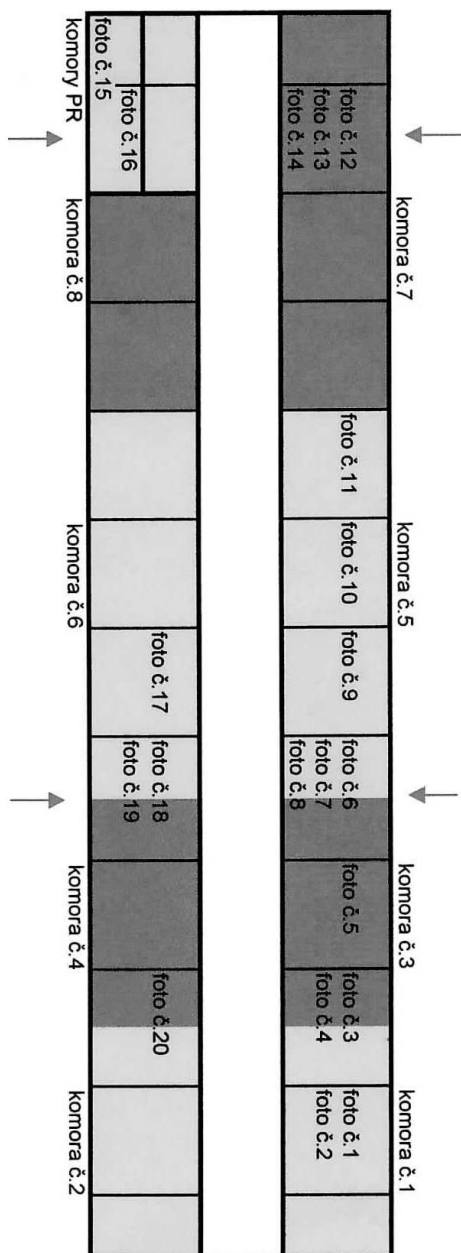
Pri vizuálnej obhliadke pôroboťonových panelov sme zistili, že tieto panely sú ohnuté a môžu byť nebezpečné:

- komora č. 7 - foto č. 12, č. 13, č. 14
- úsek medzi komorami č. 3 a č. 5 - foto č. 6, č. 7, č. 8
- úsek medzi komorami č. 4 a č. 6 - foto č. 18, č. 19
- komory PR - foto č. 16
