INWENTARYZACJA ZIELENI I GOSPODARKA ISTNIEJĄCĄ ZIELENIĄ DLA PROJEKTU ZAKŁADU REHABILITACJI „KLINIKI BUDZIK DLA DOROSŁYCH”

PRZY UL.KONDRATOWICZA 8, W POŁUDNIOWO-ZACHODNIEJ CZĘŚCI TERENU MAZOWIECKIEGO SZPITALA
BRÓDNOWSKIEGO W WARSZAWIE

ZAWARTOŚĆ OPRACOWANIA

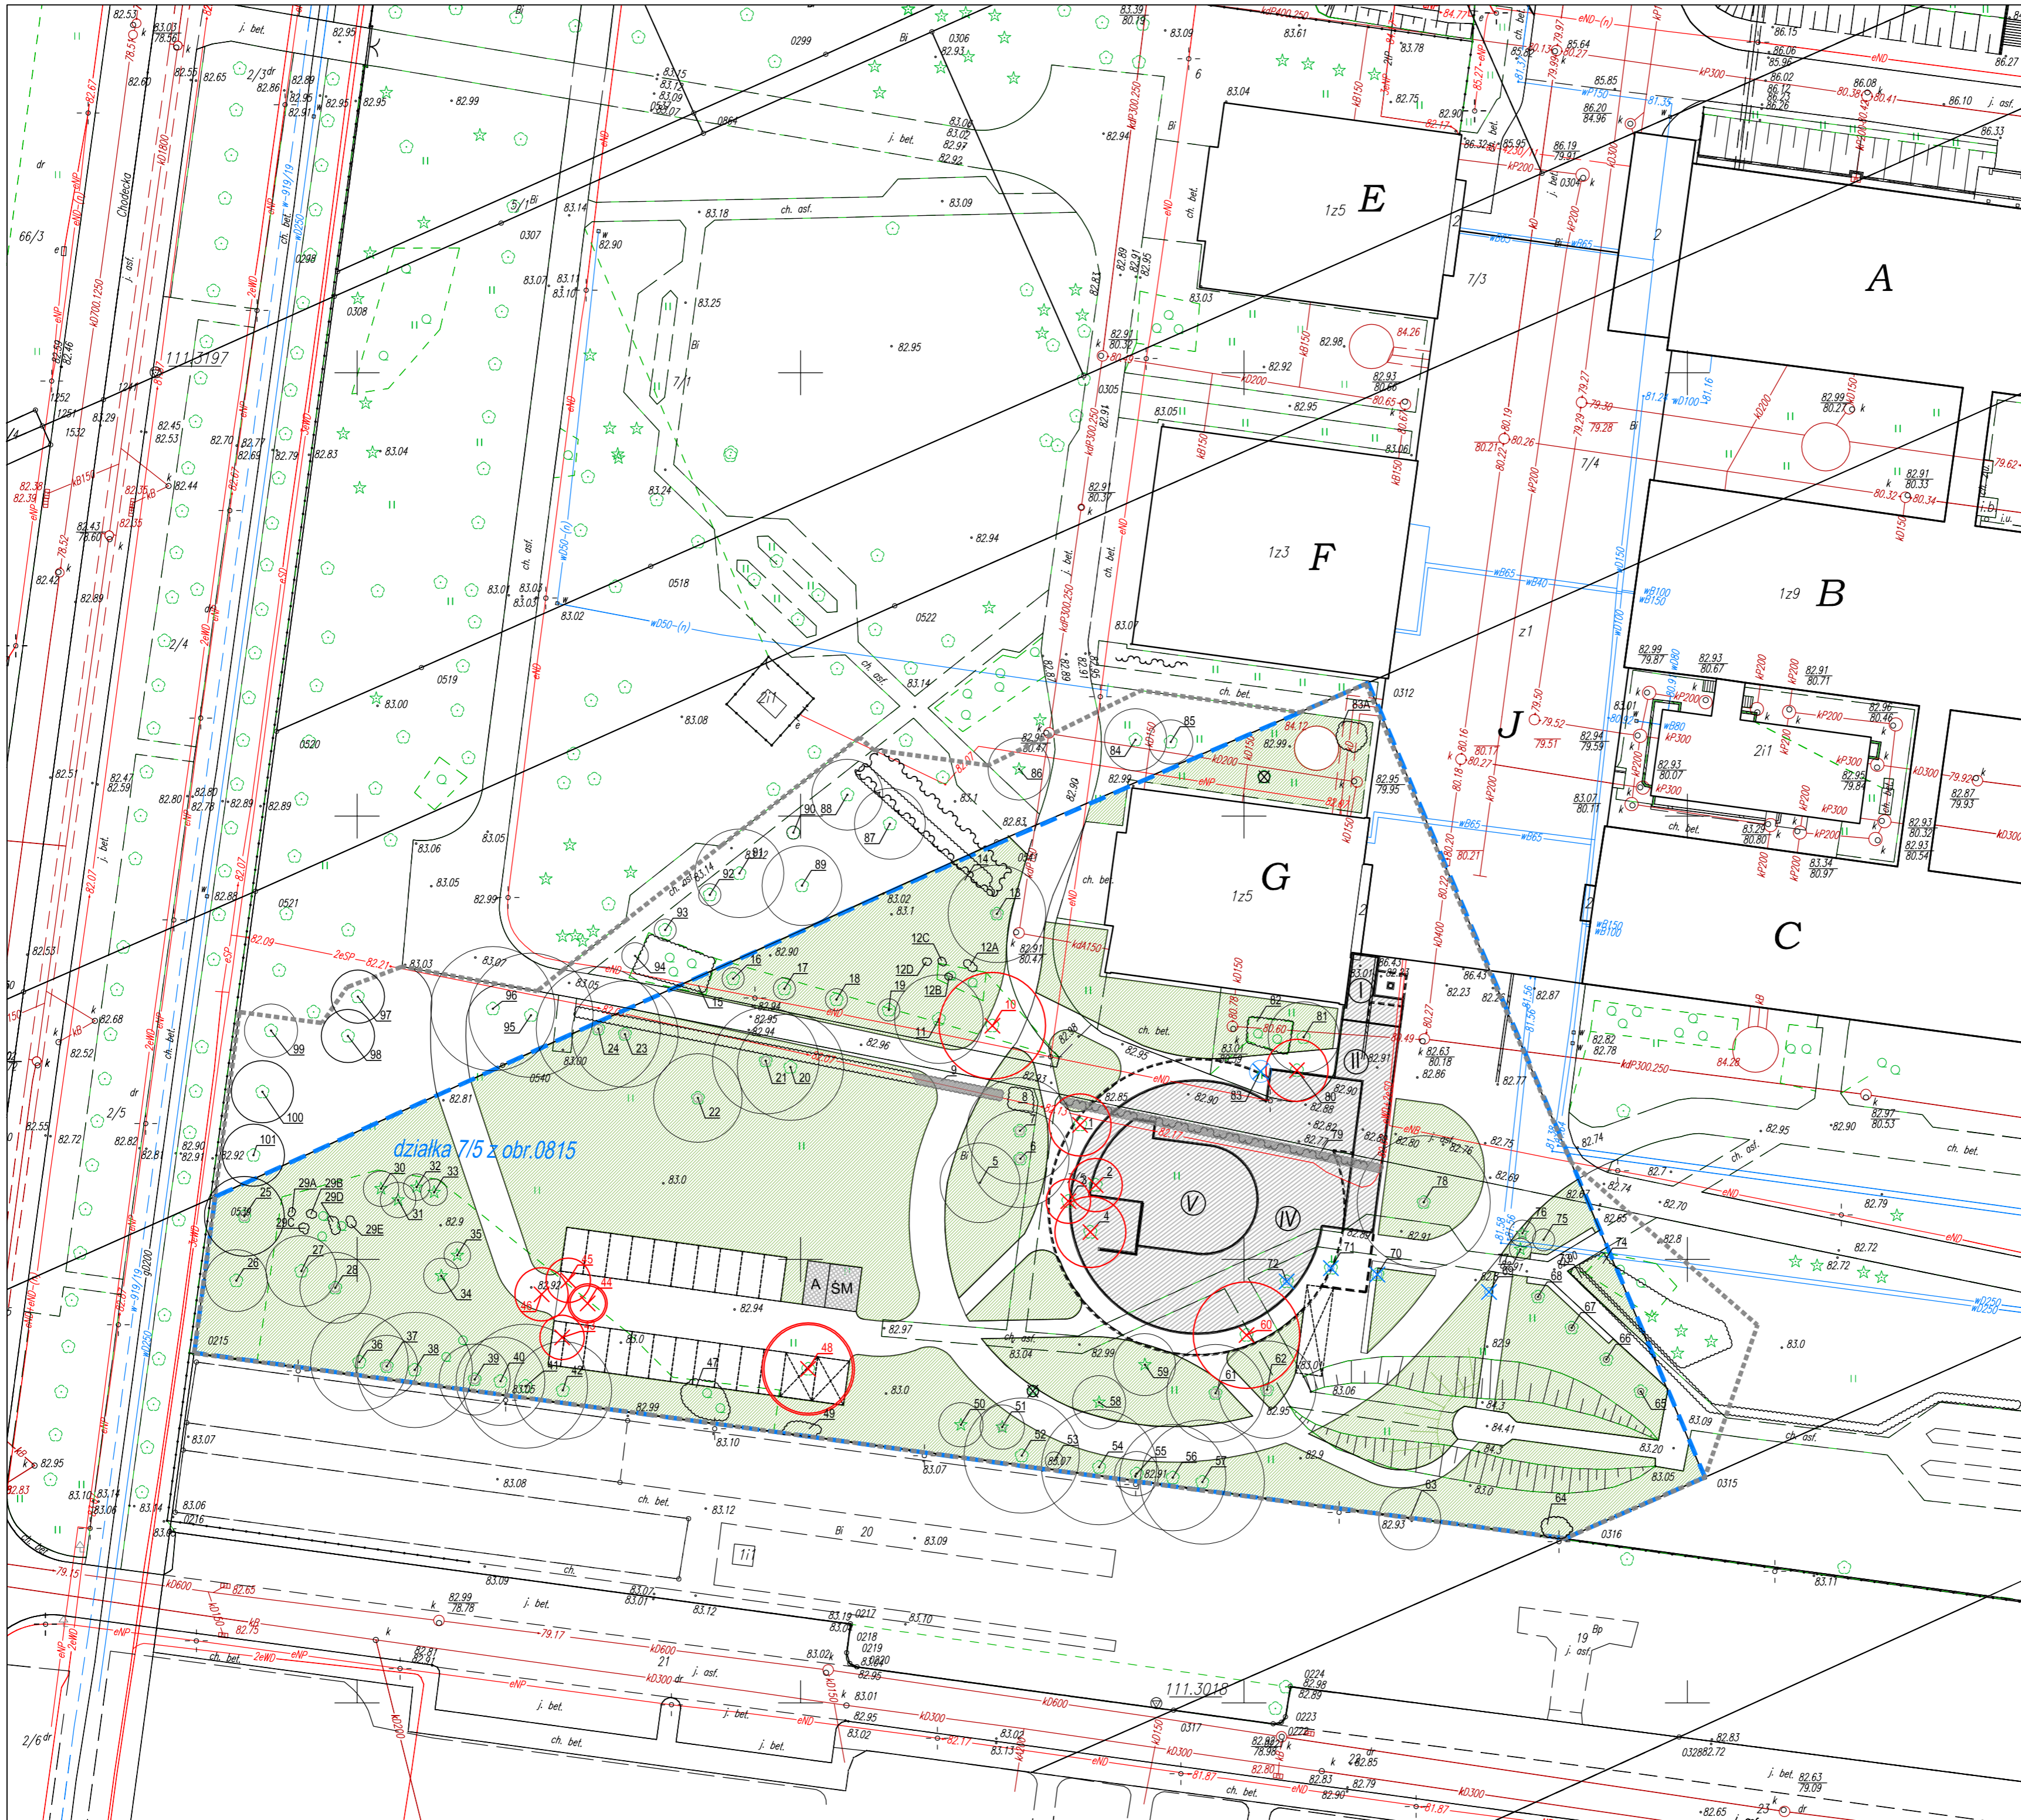
01

Stan większości zinwentaryzowanych drzew jest dobry i średni. W zakresie objętym projektem budowlanym jedynie jabłoni o numerze inwentaryzacyjnym 44 jest w złym stanie zdrowotnym. Wśród drzew zinwentaryzowanych w bezpośrednim sąsiedztwie planowanej inwestycji jest kilka drzew w niezadowolającej i pogarszającej się kondycji.

- 1 egzemplarz ze względów bezpieczeństwa (topola chińska o numerze porządkowym 48),
- 1 egzemplarz ze względów zdrowotnych (jabłoń ozdobna o numerze porządkowym 44),
- 10 egzemplarzy drzew kolidujących z projektowanym zagospodarowaniem terenu (klon pospolity o numerze 1, głogi o numerach 2, 3, 4, 80, kasztanowiec biały o numerze inwentaryzacyjnym 10 oraz jabłonie ozdobne o numerach 43, 45 i 46, lipa drobnolistna o numerze 60).

Do usunięcia wytypowano 47m² krzewów kolidujących z planowaną inwestycją (fragment grupy nr 9 i grupa krzewów nr 79). Są to żywopłoty formowane z klonu tatarskiego '*Ginnala*' (*Acer tataricum* '*Ginnala*').

Do pielęgnacji polegającej na cięciach w koronach drzew wytypowano 16 egzemplarzy drzew (l.p. 6, 7, 13, 21, 22, 23, 24, 25, 28, 37, 39, 51, 61, 62, 76, 78).
