## DIAĽNICA 02 PROTIHLUKOVÁ STENA LAMAČ

## SO 101-00 Diaľnica D2 - zmena „A“ - DRS XA

## SO 102-00 Preložky DZ - Preložky portálov DZ, časť zakladanie - zmena „A” - DRS XA

#### SO 240-00 Zárubné múry ZMENA „A“ - DRS XA:

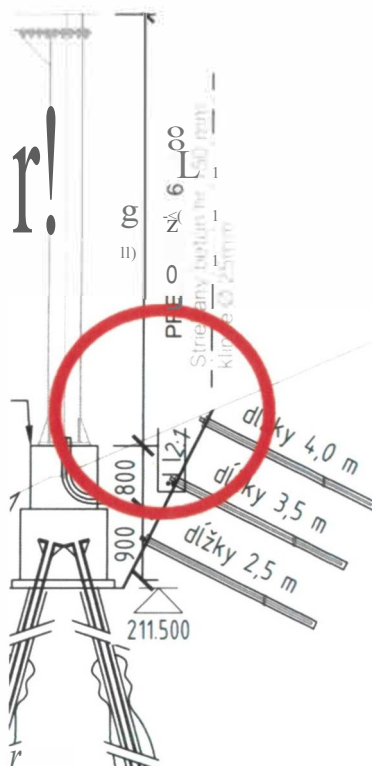
- Príloha 005:
  - Portál v km 56,480 => SO610-00 Preložka kábla Slovak Telekom sa javí v kolízii so zakladaním portálu (s kľincovanou stenou) a v situácii nie je vidieť, či sa kábel vyhne. Prosím o kontrolu a opravu vo všetkých dotknutých prílohách, vrátane príloh objektu 610-00.

Dotknuté prílohy po zapracovaní poslať na kontrolu.
