Projekt pamiatkovej obnovy – výkaz prvkov obnovy

Stavba: Dostavba a obnova budovy „A“ Hurbanova ul. č.15, Žilina, p.č. 1268/1,1268/2,1268/4,1268/7,1268/10,1269

Vypracoval: Architektonický ateliér VAN JARINA

Druh dokumentu: Projekt pamiatkovej obnovy – výkaz prvkov

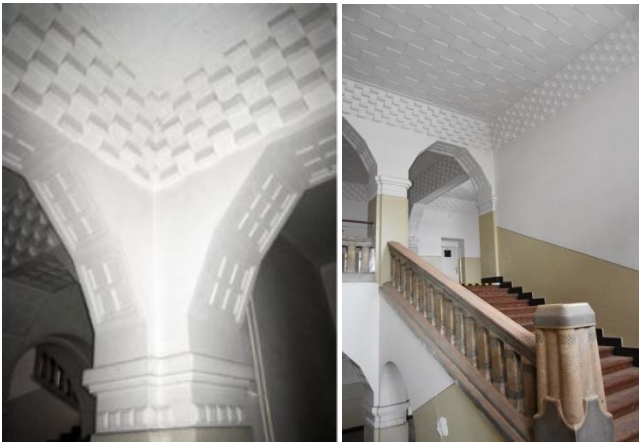
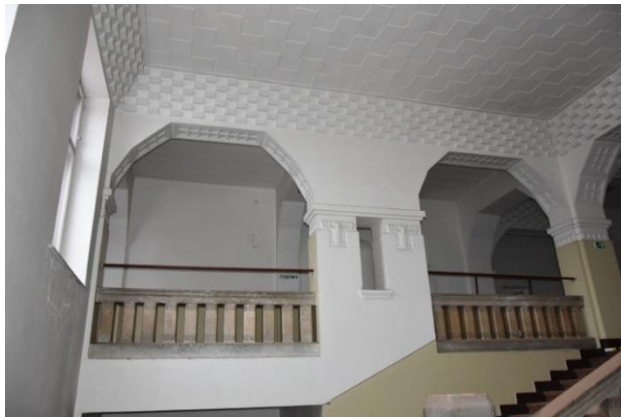
PRVOK č.101		
Špecifikácia/ parametre	Popis	Náhľad prvku/ Fotografia
Názov prvku	Plastická omietka a štuková dekorácia

Poloha v objekte	Exteriér objektu, interiér objektu	
Špecifikácia	Fasáda: reliéfna štuková tektonická architektonizácia (sokel, soklová, kordónová a korunná rímsa, pásová rustika Interiér: v schodiskovom trakte a hale štukové podhlady s výzdobou	
Obdobie vzniku/ datovanie	Projekt 1909, realizácia 1910-1913	
Materiál/ technika	Štuková omietka, plastická omietka	
Rozmery; Plocha	Vid'. výkresová dokumentácia	
Súčasný stav	Zachovalý, na niektorých miestach opadaná, viacero náterov na omietke	
Opatrenia počas obnovy objektu	Ochrániť pred poškodením prekrytím	
Návrh na spôsob obnovy prvku	Umelecko-remeselná obnova, prvky zachovať, opraviť, časti a detaily doplniť

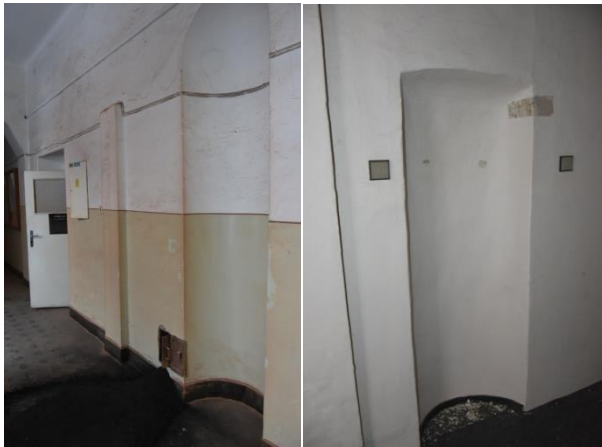
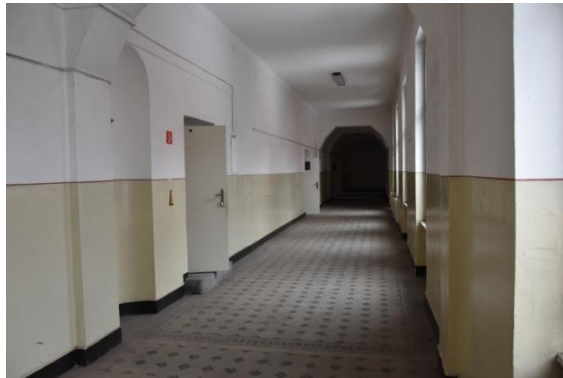
PRVOK č.102		
Špecifikácia/ parametre	Popis	Náhľad prvku/ Fotografia
Názov prvku	Polkruhové výklenky v stenách

Poloha v objekte	Interiér, v komunikačných chodbách	
Špecifikácia	Polkruhový výklenok v stenách medzitraktových múrov, zaklenuté konchou, v dolnej časti obložené kachličkami.	
Obdobie vzniku/ datovanie	Projekt 1909, realizácia 1910-1913	
Rozmery; Plocha	Vid'. výkresová dokumentácia	
Súčasný stav	Zachovaný, miestami opadaná omietka	
Opatrenia počas obnovy objektu	Ochrániť pred poškodením počas prác	
Návrh na spôsob obnovy prvku	Zachovať a omietnuť

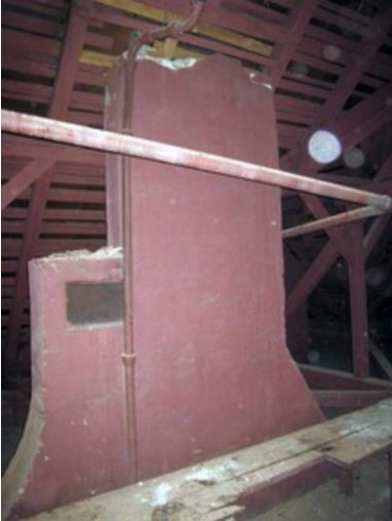
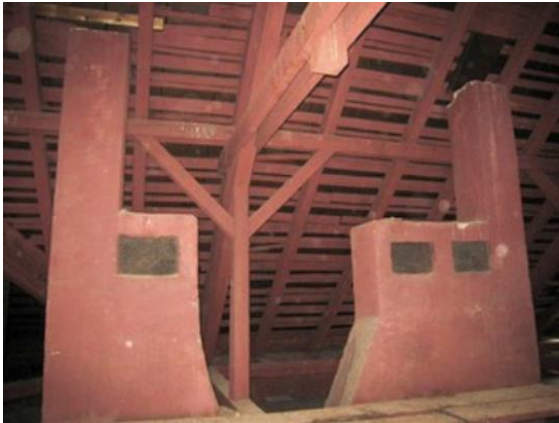
PRVOK č.103		
Špecifikácia/ parametre	Popis	Náhľad prvku/ Fotografia
Názov prvku	Komínové telesá s hlavami

Poloha v objekte	Podkrovie v celom rozsahu hlavného objektu	
Špecifikácia	Zachované omietané dolné časti murovaných telies sústavy komínových prieduchov. Presah nad strechu bol deštruovaný.	
Obdobie vzniku/ datovanie	Projekt 1909, realizácia 1910-1913	
Materiál/ technika	Murované komínové telesá omietané.	
Rozmery; Plocha	Vid'. výkresová dokumentácia	
Súčasný stav	Deštruovaný pod rovinou strechy, potreba omietnuť.	
Opatrenia počas obnovy objektu	Ochrániť pred poškodením počas prác komínové teleso a príslušné konštrukcie a krytinu	
Návrh na spôsob obnovy prvku	Zachovať, deštruované časti stabilizovať.	
Iné požiadavky	Pred obnovou sa vyžaduje príprava na vedenie TZB cez prieduchy komínového telesa a úprava strešnej roviny na prestup komínového telesa

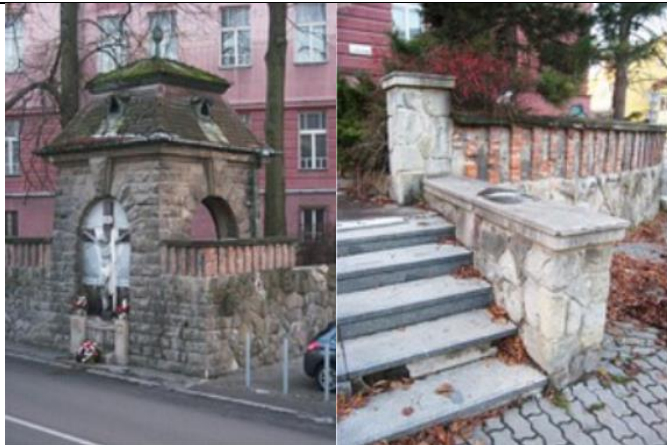
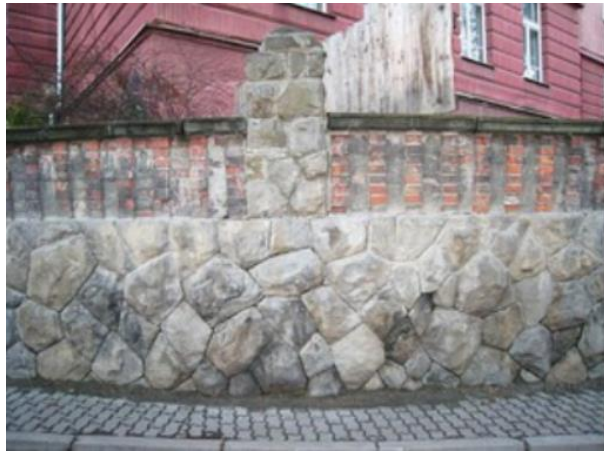
PRVOK č.104		
Špecifikácia/ parametre	Popis	Náhľad prvku/ Fotografia
Názov prvku	Uličný ohradový a oporný múr, murivo altánku

Poloha v objekte	Predpolie objektu do ulice J.M. Hurbana, východná a severná strana parcely.	
Špecifikácia	Oporný múr: kyklopské murivo z lomového kameňa, ukončený cementovou hranolovou rímsou s dvojicou pilierikov. Poprsnica: rytmus pilastrov z režného tehlového muriva, vyplnený cementovou omietkou. Altánok: súčasť múru na severnom okraji, z pravidelných otesaných kameňov striedavo kladených do riadkov.	
Obdobie vzniku/ datovanie	Projekt 1909, realizácia 1910-1913	
Materiál/ technika	Vápenná malta, lomový kameň, TPP,	
Rozmery; Plocha	Vid'. výkresová dokumentácia

Súčasný stav	Zachovalý, múr je miestami deštruovaný a prerušený, kamene a tehly sú vypadané, omietky opadané a murivo necitlivo sekundárne doplnené	
Opatrenia počas obnovy objektu	Zabezpečiť ochranu pred poškodením počas stavebných prác, najmä od omietok

Návrh na spôsob obnovy prvku	Umelecko-remeselne obnoviť, domurovať, očistiť a vyškárovať, omietnuť	
Poznámka	Pri obnove a reštaurovaní je nutné dodržať všetky podmienky vyplývajúce z vyjadrení KPÚ Žilina a rozhodnutie KPUZA-2018/14996-2/81619/MAJ zo dňa 11.10. 2018 Reštaurátorský výskum a návrh na reštaurovanie / exteriér a interiéru objektu / Bývalé gymnázium Hurbanova 15, Žilina Mgr. art. Rudolf Boroš ,Mgr. art. Štefan Siváň

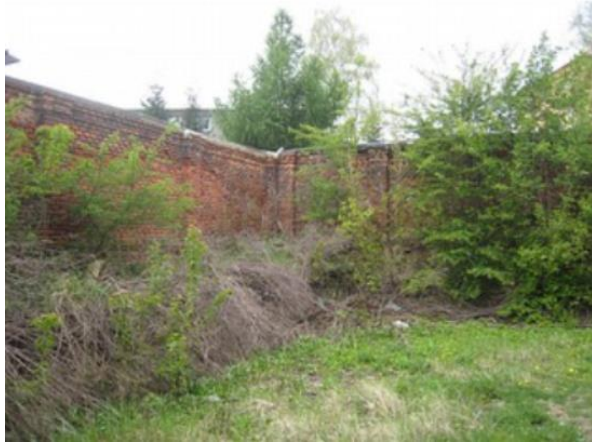
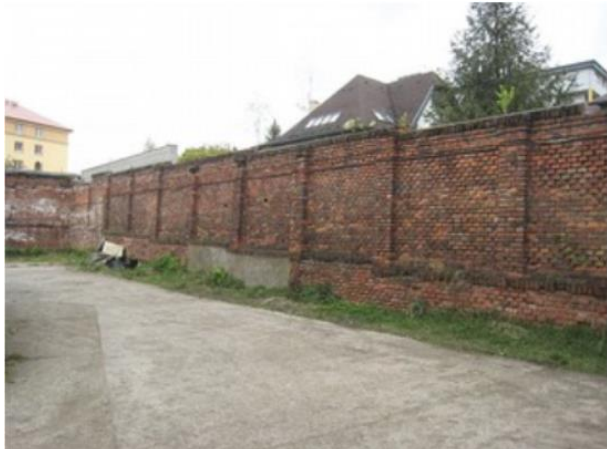
PRVOK č.105		
Špecifikácia/ parametre	Popis	Náhľad prvku/ Fotografia
Názov prvku	Dvorový ohradový múr tehlový

Poloha v objekte	Zadná časť severného okraja parcely, západná a západná časť južného okraja parcely objektu	
Špecifikácia	Ohradný plný múr z režného tehlového muriva, členeným horizontálnym soklom, ukončený tehlovou korunou	
Obdobie vzniku/ datovanie	1913	
Materiál/ technika	TPP, cementová mazanina, betón	
Rozmery; Plocha	Vid'. výkresová dokumentácia	
Súčasný stav	Zachovalý, obklopený hustým porastom náletovej zelene, vypadané murivo, deštruovaný	
Opatrenia počas obnovy objektu	Ochrániť pred poškodením počas stavebných prác	
Návrh na spôsob obnovy prvku	Umelecko-remeselná obnova, očistiť, neomietiť	
Poznámka	Pri obnove a reštaurovaní je nutné dodržať všetky podmienky vyplývajúce z vyjadrení KPÚ Žilina a rozhodnutie KPUZA-2018/14996-2/81619/MAJ zo dňa 11.10. 2018 Reštaurátorský výskum a návrh na reštaurovanie / exteriér a interiéru objektu / Bývalé gymnázium Hurbanova 15, Žilina Mgr. art. Rudolf Boroš ,Mgr. art. Štefan Sivák

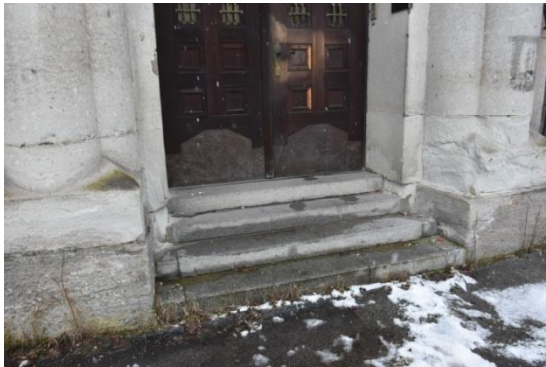
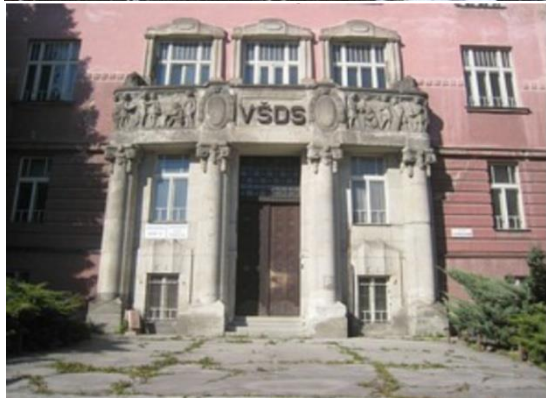
PRVOK č.201		
Špecifikácia/ parametre	Popis	Náhľad prvku/ Fotografia
Názov prvku	Hlavný vstupný portál s balkónom a ostienami priľahlých otvorov

Poloha v objekte	Čelná fasáda	
Špecifikácia	Kamenný portál lemovaný vysokým rádom štvorice zvážkových polstĺpov na hranolových sokloch, s konkávne prehnutými hlavicami s doskou so zuborezom, ktorá spočíva na zalamovaných volutách. V šírke troch okenných osí stĺpy nesú mierne konvexne predstupujúci balkón s plným kamenným parapetom s tromi samostatnými reliéfnymi poliami, oddelenými geometrizujúcou dvojicou štylizovaných kartuší. Parapet po stranách balkóna lemujú štylizované helmice umiestnené na vrchnej doske parapetu.	
Obdobie vzniku/ datovanie	Projekt 1909, realizácia 1910-1913	
Materiál/ technika	Svetlosivý ryolitový tuf, svetlosivá žula, kov, vápenec	
Rozmery; Plocha	Vid'. výkresová dokumentácia	
Súčasný stav	Čiastočne zachovaný, portál je v dolnej časti okolo soklov silne deštruovaný

Opatrenia počas obnovy objektu	Ochrániť pred poškodením počas stavebných prác	
Návrh na spôsob obnovy prvku	Reštaurátorská obnova	
Poznámka	Pri obnove a reštaurovaní je nutné dodržať všetky podmienky vyplývajúce z vyjadrení KPÚ Žilina a rozhodnutie KPUZA-2018/14996-2/81619/MAJ zo dňa 11.10. 2018 Reštaurátorský výskum a návrh na reštaurovanie / exteriér a interiéru objektu / Bývalé gymnázium Hurbanova 15, Žilina Mgr. art. Rudolf Boroš ,Mgr. art. Štefan Siváň

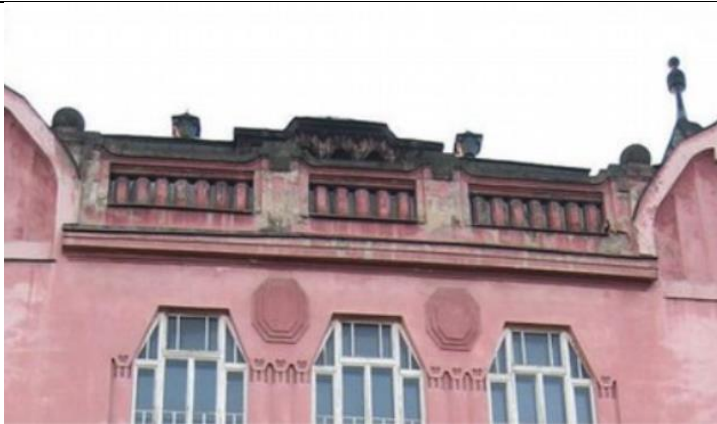
PRVOK č.202		
Špecifikácia/ parametre	Popis	Náhľad prvku/ Fotografia
Názov prvku	Kamenné prvky atiky

Poloha v objekte	Koruna atikového múru čelnej fasády, medzi a po stranách štítov.	
Špecifikácia	Kamenná rímsa zábradlia atiky, po stranách polygonálne zalomených štítov na kamenných nízkych postamentoch osadené kamenné gule (4 ks).	
Obdobie vzniku/ datovanie	Projekt 1909, realizácia 1910-1913	
Materiál/ technika	Kameň	
Rozmery; Plocha	Vid'. výkresová dokumentácia	
Súčasný stav	Zachovaný	
Opatrenia počas obnovy objektu	Ochrániť pred poškodením počas stavebných prác	
Návrh na spôsob obnovy prvku	Reštaurátorská obnova	
Poznámka	Pri obnove a reštaurovaní je nutné dodržať všetky podmienky vyplývajúce z vyjadrení KPU Žilina a rozhodnutie KPUZA-2018/14996-2/81619/MAJ zo dňa 11.10. 2018 Reštaurátorský výskum a návrh na reštaurovanie / exteriér a interiéru objektu / Bývalé gymnázium Hurbanova 15, Žilina Mgr. art. Rudolf Boroš ,Mgr. art. Štefan Sivák

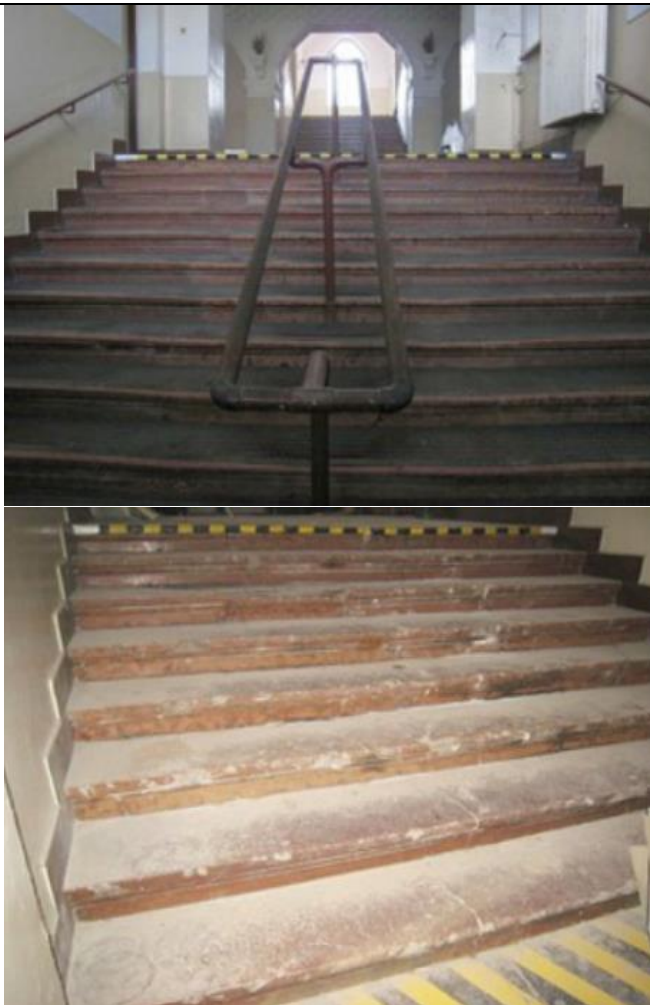
PRVOK č.203

Poloha v objekte	Hlavné schodisko, bočné schodiská v južnom krídle.	
Špecifikácia	Kamenné schodiskové stupne z kameňa tehlovej farby, z pohľadovej strany schodnica členená dvojitou drážkou; kamenné schodiskové stupne schodísk v južnom krídle.	
Obdobie vzniku/ datovanie	Projekt 1909, realizácia 1910-1913	
Materiál/ technika	Kameň červenej farby	
Rozmery; Plocha	Vid'. výkresová dokumentácia	
Súčasný stav	Zachovaný, obité hrany schodov, popraskané, deštruované čast	
Opatrenia počas obnovy objektu	Ochrániť pred poškodením počas stavebných prác	
Návrh na spôsob obnovy prvku	Umelecko-remeselná obnova pod dohľadom reštaurátora	
Poznámka	Pri obnove a reštaurovaní je nutné dodržať všetky podmienky vyplývajúce z vyjadrení KPÚ Žilina a rozhodnutie KPUZA-2018/14996-2/81619/MAJ zo dňa 11.10. 2018 Reštaurátorský výskum a návrh na reštaurovanie / exteriér a interiéru objektu / Bývalé gymnázium Hurbanova 15, Žilina Mgr. art. Rudolf Boroš ,Mgr. art. Štefan Siváň

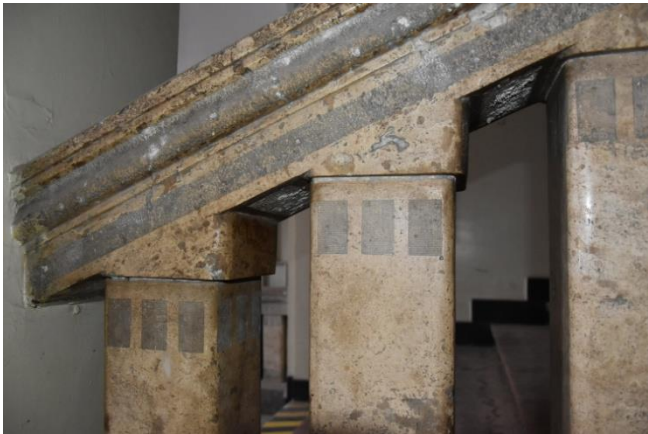
PRVOK č.204

Poloha v objekte	Hlavné schodisko	
Špecifikácia	Pozostáva z balustrov v tvare stĺpikov štvorcového prierezu so zaoblenými hranami, s hladkou rímsovou hlavicou a soklom. Driek balustrov je hladký, v hornej časti dekorovaný vodorovným pásom na vertikálnych obdĺžnikoch so zdrsneným povrchom, v dolnej časti s motívom pásu striedavých protistojacich rovnostranných trojuholníčkov. Stĺpiky sú osadené do profilovaného priebežného sokla a v hornej časti do mohutného, po stranách vyžľabeného a na korune na obe strany mierne zošikmeného kamenného madla vo vrchole s priebežnou hladkou páskou.	
Obdobie vzniku/ datovanie	Projekt 1909, realizácia 1910-1913	
Materiál/ technika	Béžový kameň	
Rozmery; Plocha	Vid'. výkresová dokumentácia	
Súčasný stav	Zachovaný, deštruovaný, vypadané časti	
Opatrenia počas obnovy objektu	Ochrániť pred poškodením počas stavebných prác

Návrh na spôsob obnovy prvku	Umelecko-remeselná obnova pod dohľadom reštaurátora	
Poznámka	Pri obnove a reštaurovaní je nutné dodržať všetky podmienky vyplývajúce z vyjadrení KPÚ Žilina a rozhodnutie KPUZA-2018/14996-2/81619/MAJ zo dňa 11.10. 2018 Reštaurátorský výskum a návrh na reštaurovanie / exteriér a interiéru objektu / Bývalé gymnázium Hurbanova 15, Žilina Mgr. art. Rudolf Boroš ,Mgr. art. Štefan Siváň

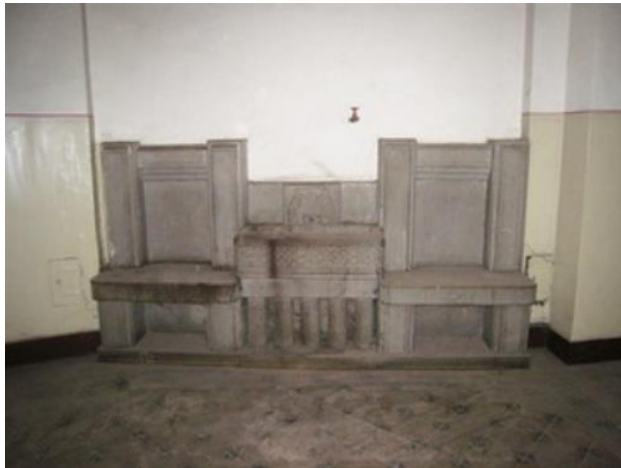
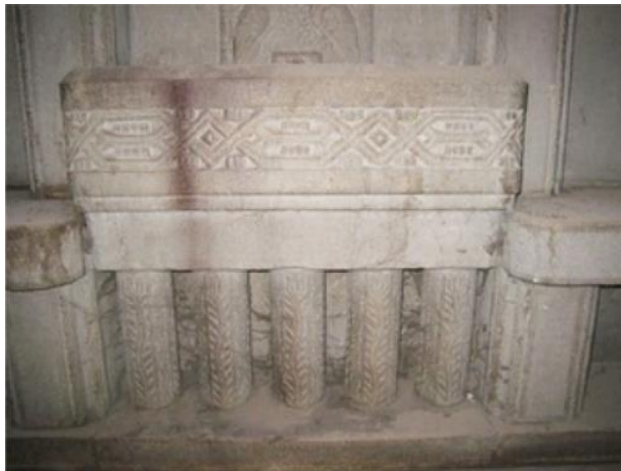
PRVOK č.205

Poloha v objekte	V južnom medzi-traktovom múre vstupného vestibulu na 1.n.p. (Predpoklad aj na 2.a 3.n.p.)	
Špecifikácia	Dvojica kamenných lavíc v podobe sedesov s mohutnými doskovými operadlami lemovanými kamennými profilovanými pilastrami po stranách s reliéfnym lemom ako na parapetoch balkóna v exteriéri objektu. Sedesy sú osadené na kamennom spojitom podstavci a podopreté dvojicou profilovaných nôh. Medzi sebou zvierajú kamenné lavabo obdĺžnikového pôdorysu, spočívajúce na kamennej hranolovej doske	
Obdobie vzniku/ datovanie	Projekt 1909, realizácia 1910-1913	
Materiál/ technika	Kameň	
Rozmery; Plocha	Vid'. výkresová dokumentácia	
Súčasný stav	Zachovaný, miestami deštruovaný	
Opatrenia počas obnovy objektu	Ochrániť pred poškodením počas stavebných prác	
Návrh na spôsob obnovy prvku	Reštaurátorská obnova

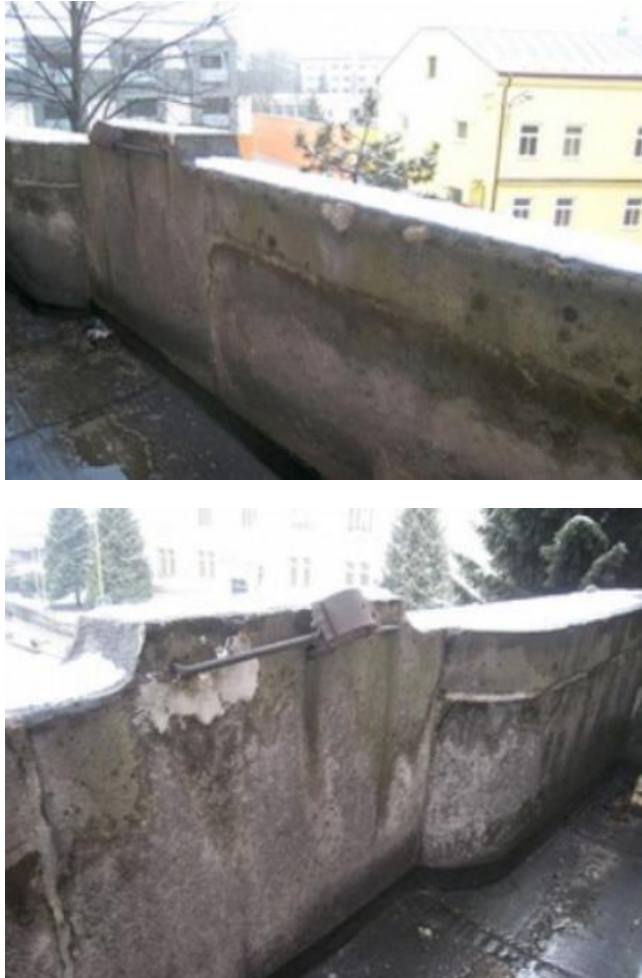
PRVOK č.206

Poloha v objekte	Balkón na 2.n.p.	
Špecifikácia	Kamenná z nepravidelných kusov kamenných platní	
Obdobie vzniku/ datovanie	Projekt 1909, realizácia 1910-1913	
Materiál/ technika	Kameň	
Rozmery; Plocha	Vid'. výkresová dokumentácia	
Súčasný stav	Zachovaný	
Opatrenia počas obnovy objektu	Ochrániť pred poškodením počas stavebných prác a pri maľovaní stien	
Návrh na spôsob obnovy prvku	Umelecko-remeselná obnova pod dohľadom reštaurátora	
Poznámka	Pri obnove a reštaurovaní je nutné dodržať všetky podmienky vyplývajúce z vyjadrení KPÚ Žilina a rozhodnutie KPUZA-2018/14996-2/81619/MAJ zo dňa 11.10. 2018 Reštaurátorský výskum a návrh na reštaurovanie / exteriér a interiéru objektu / Bývalé gymnázium Hurbanova 15, Žilina Mgr. art. Rudolf Boroš ,Mgr. art. Štefan Siváň

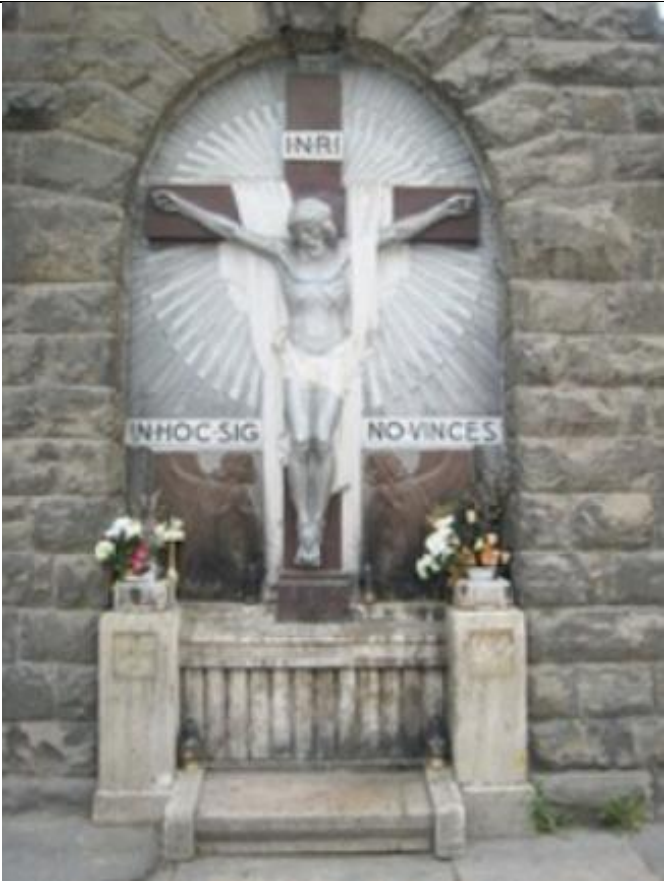
PRVOK č.207

Poloha v objekte	Severná obvodová stena altánu lícujúca s ohradným oporným múrom pozemku	
Špecifikácia	V severnej fasáde altánu polkruhový výklenok, zaklenutý mohutným združeným klenákom, v ňom osadená vo vysokom reliéfe architektonická plastika Ukrižovania. Kríž s korpusom Krista s dvojicou adorujúcich anjelov po stranách zaberá horné dve tretiny výklenku. Dolnú tretinu výklenku vyplňa parapet zo svetlokrémového kameňa.	
Obdobie vzniku/ datovanie	Projekt 1909, realizácia 1910-1913	
Materiál/ technika	Vápenec	
Rozmery; Plocha	Vid'. výkresová dokumentácia	
Súčasný stav	Zachovaný, odstrániť znehodnocujúce úpravy	
Opatrenia počas obnovy objektu	Ochrániť pred poškodením počas stavebných prác a pri maľovaní stien, obaliť do ochrannej latky	
Návrh na spôsob obnovy prvku	Reštaurátorská obnova	
Poznámka	Pri obnove a reštaurovaní je nutné dodržať všetky podmienky vyplývajúce z vyjadrení KPÚ Žilina a rozhodnutie KPUZA-2018/14996-2/81619/MAJ zo dňa 11.10. 2018 Reštaurátorský výskum a návrh na reštaurovanie / exteriér a interiéru objektu / Bývalé gymnázium Hurbanova 15, Žilina Mgr. art. Rudolf Boroš ,Mgr. art. Štefan Siváň

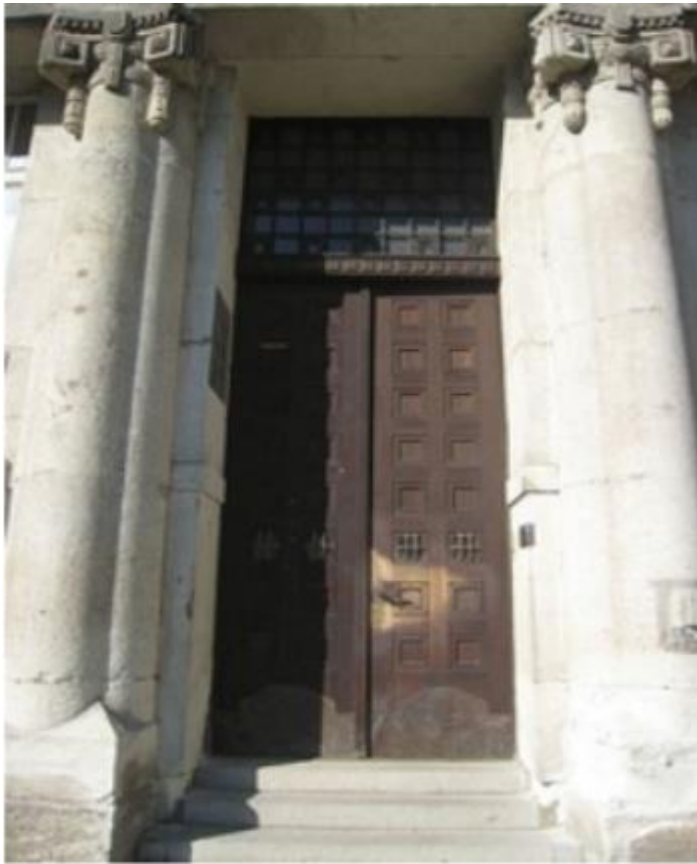
PRVOK č.301		
Špecifikácia/ parametre	Popis	Náhľad prvku/ Fotografia
Názov prvku	Hlavné vstupné dvere

Poloha v objekte	Čelná fasáda.	
Špecifikácia	Dvojkřídlová výplň vstupného kamenného portálu pravouhlého výrezu s rovným prekladom, osadená v hĺbke. V hornej tretine so skleneným svetlíkom s dekoratívnou kovovou mrežou, oddeleným priečnikom s motívom zuborezu. Výplň krídla je plná, rámovej konštrukcie, s dvoma radmi štvorcových kaziet, dvojice kaziet v treťom rade odspodu sú presklené a opatrené mosadznou mriežkou pozostávajúcou z dvojice prevliekaných vertikálnych a jedného vodorovného prútu kruhového prierezu.	
Obdobie vzniku/ datovanie	2.pol.20.storočia - mladšia replika podľa pôvodných dverí z roku 1910-1913.	
Materiál/ technika	Drevo	
Rozmery; Plocha	Vid'. výkresová dokumentácia	
Súčasný stav	Zachovalý	
Opatrenia počas obnovy objektu	Ochrániť pred poškodením a odrením osb doskou	
Návrh na spôsob obnovy prvku	Umelecko-remeselná obnova

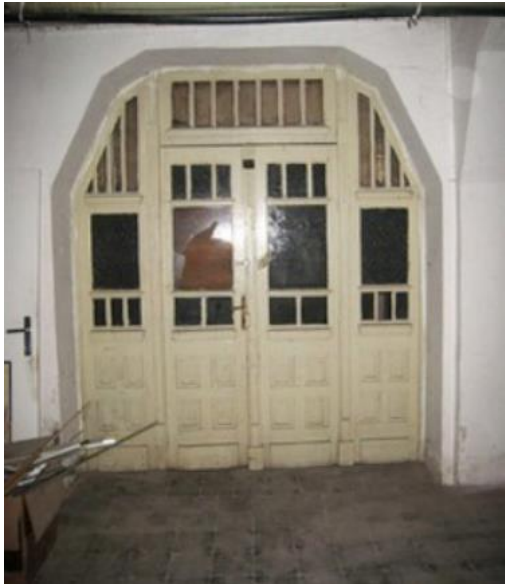
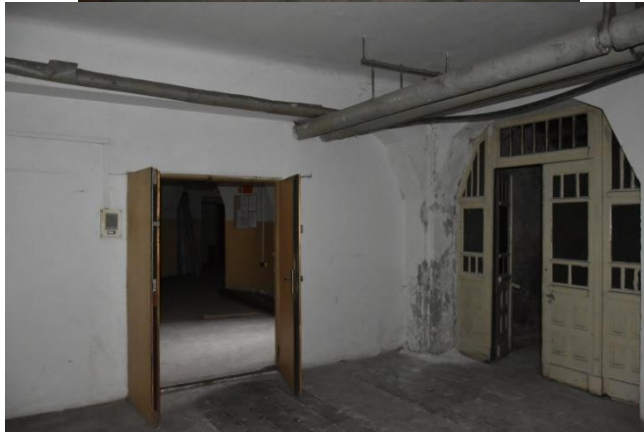
PRVOK č.302

Poloha v objekte	1.p.p., pod bočnými ramenami hlavného schodiska, 2 ks.	
Špecifikácia	Päťkrát zalomený záklenok medzi schodiskovou halou a pod schodiskovými priestormi vyplňajú po oboch stranách dve deliace drevené presklené steny s dvojkrídlovými presklenými dverami. Stena s dverami sú rámovej konštrukcie, v dolnej časti s plným parapetom so štvoricou kaziet a hornými a dolnými vodorovnými lištami. Presklená časť výplne dverí je 6-tabuľková, členená drevenými profilovanými priečlami na horný trojtabuľkový a dolný dvojtabuľkový pás. Bočné časti steny osadené napevno opakujú členenie výplne dverí, ibaže v dolnej časti presklenia majú 3 tabuľky. Ľavé krídlo dverí prekrýva krycia drevená profilovaná doska v tvare pilastra s kanelovanou vertikálnou hlavickou, tenkým driekom lemovaným lištami a soklíkom.

Obdobie vzniku/ datovanie	Projekt 1909, realizácia 1910-1913	
Materiál/ technika	Drevo, sklo, mosadz	
Rozmery; Plocha	Vid'. výkresová dokumentácia	
Súčasný stav	Zachovalý bez pôvodného kovania	
Opatrenia počas obnovy objektu	Chrániť počas prác proti poškodeniu	
Návrh na spôsob obnovy prvku	Umelecko-remeselná obnova, doplniť kovanie a opatriť náterom sivozelenej farby	
Poznámka	Pri obnove a reštaurovaní je nutné dodržať všetky podmienky vyplývajúce z vyjadrení KPÚ Žilina a rozhodnutie KPUZA-2018/14996-2/81619/MAJ zo dňa 11.10. 2018 Reštaurátorský výskum a návrh na reštaurovanie / exteriér a interiéru objektu / Bývalé gymnázium Hurbanova 15, Žilina Mgr. art. Rudolf Boroš ,Mgr. art. Štefan Sivák

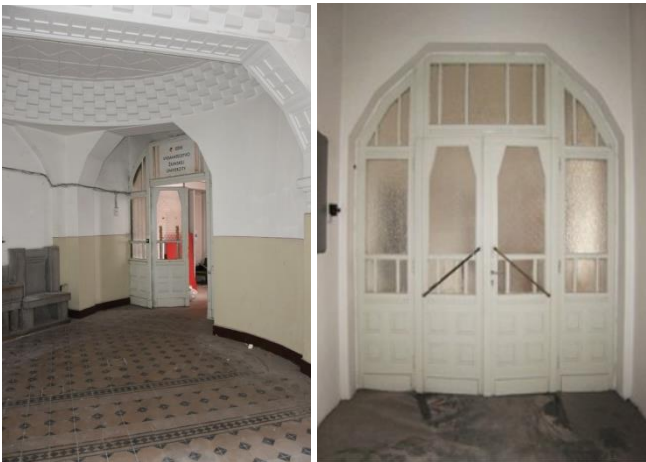
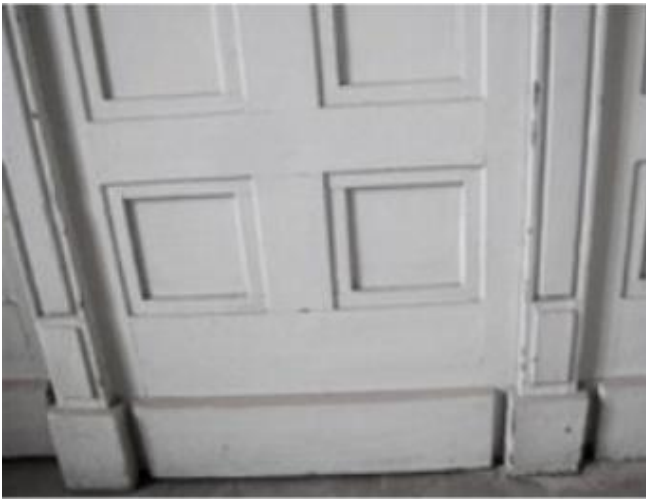
PRVOK č.303		
Špecifikácia/ parametre	Popis	Náhľad prvku/ Fotografia
Názov prvku	Deliace steny s dverami

Poloha v objekte	na 1.n.p., južné krídlo, 2 ks.	
Špecifikácia	deliaca drevená presklená stena s dvojkrídlými dverami v strede, situovaná v 5-násobne zalomenom záklenku chodby. Deliaca stena je 4-krídlová, v hornej časti s presklenými svetlíkmi, oddelenými profilovaným priečnikom s motívom vlny. Stena s dvernými krídlami je v parapetnej časti plná, so štvoricou malých štvorcových kaziet. Vertikálne rámy oddeľujúce dverové krídla od steny osadenej napevno sú štylizované ako pilastre s malým soklíkom, zrkadlom, dvojicou postranných zvislých drážok ukončených kanelovaním. Presklené časti dverných krídiel a pevnej steny po stranách sú 4-tabuľkové s dolným pásom vertikálne postavených profilovaných drevených líšt. Presklenie krídiel má charakteristický lichobežníkový tvar.

Materiál/ technika	Drevo, mosadz, vzor položka 305	
Rozmery; Plocha	Vid'. výkresová dokumentácia	
Súčasný stav	Zachovalý, so zachovaným pôvodným štítkom, bez kľučky	
Opatrenia počas obnovy objektu	Ochrániť pred poškodením počas prác	
Návrh na spôsob obnovy prvku	Umelecko-remeselná obnova, opatriť náterom sivozelenej farby, doplniť kovanie	
Poznámka	Pri obnove a reštaurovaní je nutné dodržať všetky podmienky vyplývajúce z vyjadrení KPÚ Žilina a rozhodnutie KPUZA-2018/14996-2/81619/MAJ zo dňa 11.10. 2018 Reštaurátorský výskum a návrh na reštaurovanie / exteriér a interiér objektu / Bývalé gymnázium Hurbanova 15, Žilina Mgr. art. Rudolf Boroš, Mgr. art. Štefan Siváň

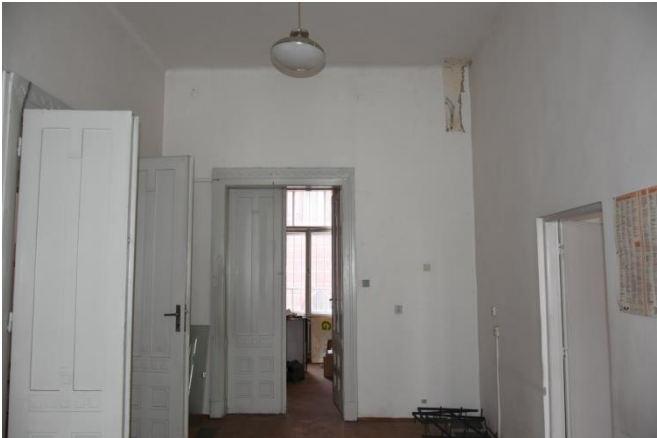
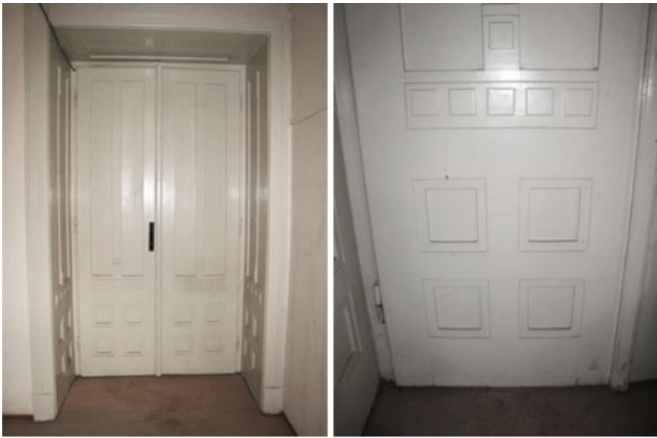
PRVOK č.304		
Špecifikácia/ parametre	Popis	Náhľad prvku/ Fotografia
Názov prvku	Dvojkridlové dvere so zárubňou

Poloha v objekte	1.n.p., uličné krídlo (4ks)	
Špecifikácia	Dvojkridlové interiérové plné kazetované dvere, osadené v stolárskej kazetovanej profilovanej zárubni. Zárubeň je po obvode profilovaná lištami ustupujúcimi od vonkajšieho okraja od líca steny, v dolnej časti ukončená soklom, v preklade z čelnej strany dekorovaná cikcakovitým ornamentálnym pásom. Existujú dva varianty hĺbky zárubne – obkladu ostenia. Krídlo dverí je rámovej konštrukcie, členené dvoma vertikálnymi úzkymi kazetami s deliacou rámujujúcou lištou dekorovanou geometrizujúcim ornamentom (zalomenie, štvorček). Motív sa objavuje aj pod kazetami vo forme lištového lemu s pásikom piatich štvorčekov.	
Obdobie vzniku/ datovanie	Projekt 1909, realizácia 1910-1913	
Materiál/ technika	Drevo, mosadz, vzor položka 305

Rozmery; Plocha	Vid'. výkresová dokumentácia	
Súčasný stav	Zachovalý, bez pôvodných kovaní	
Opatrenia počas obnovy objektu	Ochrániť pred poškodením počas prác	
Návrh na spôsob obnovy prvku	Umelecko-remeselná obnova, opatriť náterom sivozelenej farby, doplniť kovanie	
Poznámka	Pri obnove a reštaurovaní je nutné dodržať všetky podmienky vyplývajúce z vyjadrení KPÚ Žilina a rozhodnutie KPUZA-2018/14996-2/81619/MAJ zo dňa 11.10. 2018 Reštaurátorský výskum a návrh na reštaurovanie / exteriér a interiér objektu / Bývalé gymnázium Hurbanova 15, Žilina Mgr. art. Rudolf Boroš ,Mgr. art. Štefan Siváň

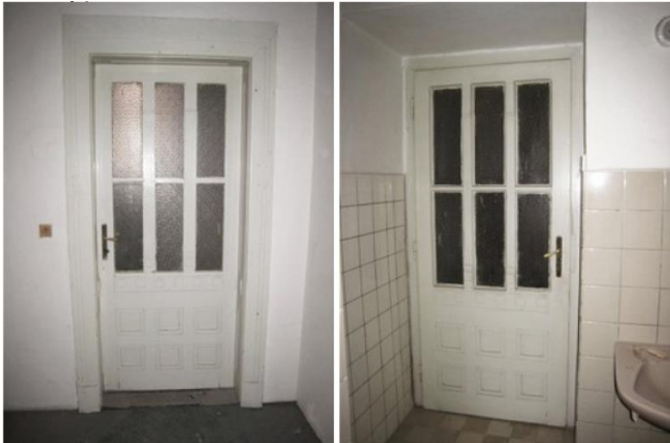
PRVOK č.305		
Špecifikácia/ parametre	Popis	Náhľad prvku/ Fotografia
Názov prvku	Jednokrídlové dvere presklené

Poloha v objekte	1.n.p., (1ks)	
Špecifikácia	Jednokrídlové drevené presklené dvere rámovej konštrukcie, osadené v stolárskej profilovanej kazetovanej zárubni. Dolná časť krídla je plná, členená 6 štvorcovými kazetami, nad nimi vodorovná lišta s radom 6 štvorčekov predstupujúcich pred líce lišty. Motív štvorčeka sa objavuje aj v dolnej časti dvojice deliacich rámových lišt, v hornej časti s plastickou profilovanou lištičkou, ktoré vymedzujú presklenú časť dverného krídla. Zárubeň je profilovaná, v preklade s cikcakovitým pásom	
Obdobie vzniku/ datovanie	Projekt 1909, realizácia 1910-1913	
Materiál/ technika	Drevo, mosadz, sklo	
Rozmery; Plocha	Vid'. výkresová dokumentácia	
Súčasný stav	Zachovalý, kovanie použiť ako vzor	
Opatrenia počas obnovy objektu	Ochrániť pred poškodením počas prác

Návrh na spôsob obnovy prvku	Umelecko-remeselná obnova, opatriť náterom sivozelenej farby	
Poznámka	Pri obnove a reštaurovaní je nutné dodržať všetky podmienky vyplývajúce z vyjadrení KPÚ Žilina a rozhodnutie KPUZA-2018/14996-2/81619/MAJ zo dňa 11.10. 2018 Reštaurátorský výskum a návrh na reštaurovanie / exteriér a interiér objektu / Bývalé gymnázium Hurbanova 15, Žilina Mgr. art. Rudolf Boroš ,Mgr. art. Štefan Siváň

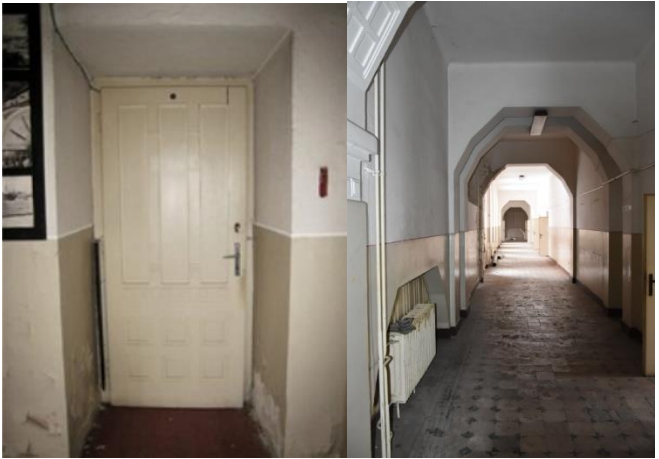
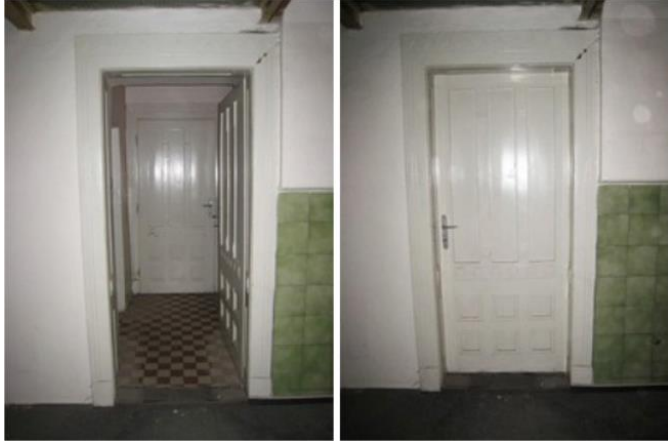
PRVOK č.306		
Špecifikácia/ parametre	Popis	Náhľad prvku/ Fotografia
Názov prvku	Jednokrídlové dvere plné

Poloha v objekte	1.p.p. (3ks), 1.n.p. (4ks)	
Špecifikácia	Jednokrídlové drevené plné dvere rámovej konštrukcie, osadené v stolárskej profilovanej kazetovanej zárubni. Dolná časť krídla členená 6 štvorcovými kazetami, nad nimi vodorovná lišta s radom 6 štvorčekov predstupujúcich pred líce lišty. Motív štvorčeka aj v dolnej časti dvojice deliacich rámových lišt, v hornej časti s plastickou profilovanou lištičkou, ktoré vymedzujú hornú časť dverného krídla. Zárubeň profilovaná, v preklade s cikcakovitým pásom

Obdobie vzniku/ datovanie	Projekt 1909, realizácia 1910-1913	
Materiál/ technika	Drevo, mosadz, vzor položka 305	
Rozmery; Plocha	Vid'. výkresová dokumentácia	
Súčasný stav	Zachovalý, kovania okrem závesov nezachované. Použité typizované hliníkové alebo plastové detaily.	
Opatrenia počas obnovy objektu	Ochrániť pred poškodením počas prác

Návrh na spôsob obnovy prvku	Umelecko-remeselná obnova, opatriť náterom sivozelenej farby,	
Poznámka	Pri obnove a reštaurovaní je nutné dodržať všetky podmienky vyplývajúce z vyjadrení KPU Žilina a rozhodnutie KPUZA-2018/14996-2/81619/MAJ zo dňa 11.10. 2018 Reštaurátorský výskum a návrh na reštaurovanie / exteriér a interiéru objektu / Bývalé gymnázium Hurbanova 15, Žilina Mgr. art. Rudolf Boroš ,Mgr. art. Štefan Sivák

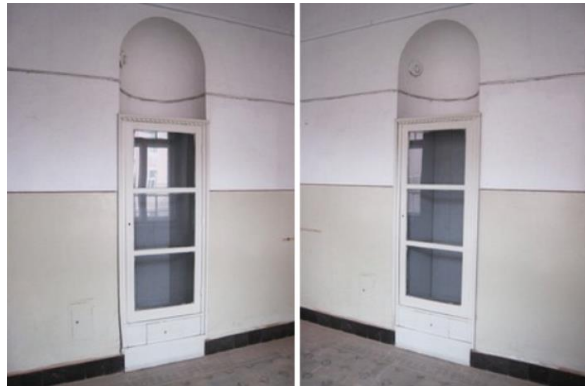
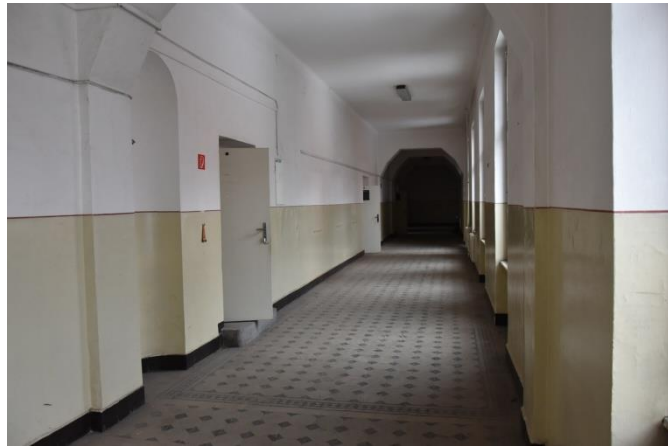
PRVOK č.307		
Špecifikácia/ parametre	Popis	Náhľad prvku/ Fotografia
Názov prvku	Vstavaná skriňa

Poloha v objekte	2.n.p., chodba v južnom krídle, medzitraktový múr	
Špecifikácia	Výklenok polkruhového pôdorysu zaklenutý konchou. V ňom je situovaná drevená skrinka – vitrína s preskleným trojtabuľkovým krídlom. Rám skrinky je profilovaný, v horizontálnom preklade s motívom pásu rovnostranných trojuholníčkov ako na zárubniach pôvodných vstupných otvorov. Pod skrinkou je ešte menší uzamykateľný úložný priestor – šuplík s kľúčovou dierkou.	
Obdobie vzniku/ datovanie	Projekt 1909, realizácia 1910-1913	
Materiál/ technika	Drevo, sklo	
Rozmery; Plocha	Vid'. výkresová dokumentácia	
Súčasný stav	Zachovaný, svetlý náter	
Opatrenia počas obnovy objektu	Ochrániť pred poškodením počas prác	
Návrh na spôsob obnovy prvku	Umelecko-remeselná obnova, opatriť náterom sivozelenej farby,

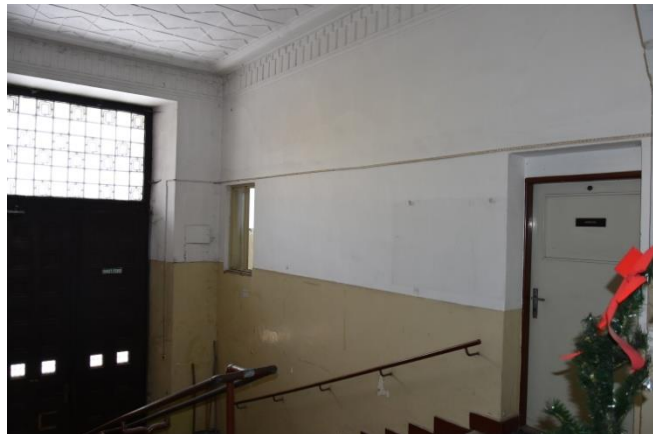
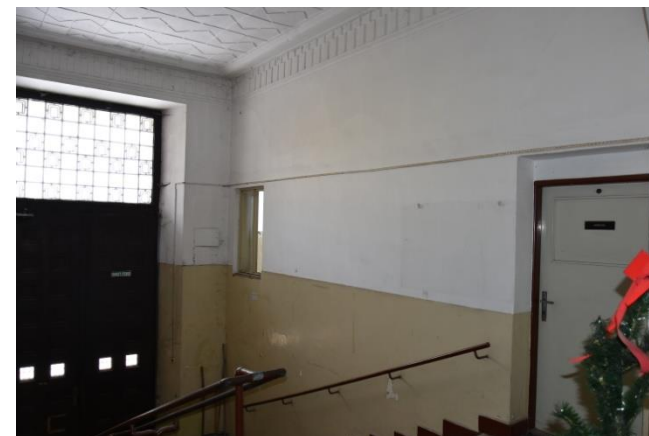
PRVOK č.308		
Špecifikácia/ parametre	Popis	Náhľad prvku/ Fotografia
Názov prvku	Dvojkridlové okno s klapačkou

Poloha v objekte	m.č.1.01, vľavo od vstupu – 1 ks	
Špecifikácia	Dvojkridlové dvojité okno s klapačkou v tvare profilovaného pilastra v dolnej časti so soklom, s driebom lemovaným po okrajoch dvojitém žliabkom, hore ukončený rímsovou hlavičkou s plastickým obdĺžnikom.	
Obdobie vzniku/ datovanie	Projekt 1909, realizácia 1910-1913	
Materiál/ technika	Drevo, sklo	
Rozmery; Plocha	Vid'. výkresová dokumentácia	
Súčasný stav	Zachovalý, krycí náter - slonová kosť	
Opatrenia počas obnovy objektu	Ochrániť pred poškodením počas prác	
Návrh na spôsob obnovy prvku	Umelecko-remeselná obnova, opatriť náterom sivozelenej farby, výplň použiť ako vzor	
Poznámka	Pri obnove a reštaurovaní je nutné dodržať všetky podmienky vyplývajúce z vyjadrení KPÚ Žilina a rozhodnutie KPUZA-2018/14996-2/81619/MAJ zo dňa 11.10. 2018 Reštaurátorský výskum a návrh na reštaurovanie / exteriér a interiéru objektu / Bývalé gymnázium Hurbanova 15, Žilina Mgr. art. Rudolf Boroš ,Mgr. art. Štefan Siváň

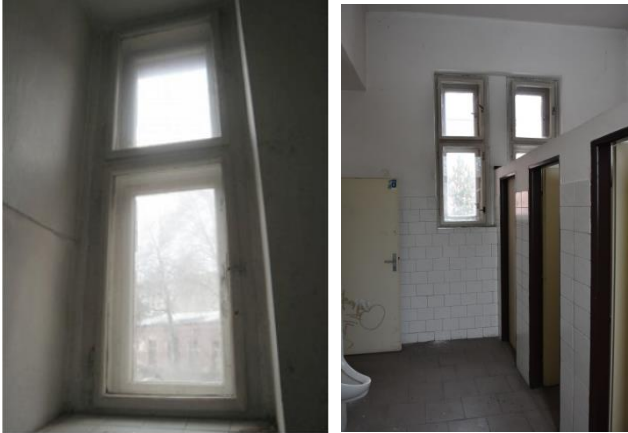
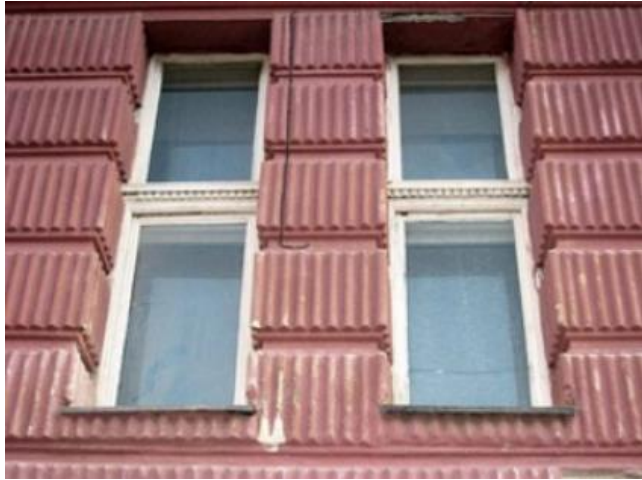
PRVOK č.309

Poloha v objekte	Zadné miestnosti južného krídla (2ks)	
Špecifikácia	Dvojité dvojtabuľkové úzke okno s pevným profilovaným priečnikom so zuborezom. Drevený rám okna, na ktorý sú osadené okenné krídla, je z exteriéru z vnútornej strany žliabkovaný. Rámy okenných krídiel sú z interiérovej strany po oboch okrajoch profilované spojeným žliabkovaním. Okno v m.č.1.46 má zachovanú pôvodnú drevenú parapetnú dosku.	
Obdobie vzniku/ datovanie	Projekt 1909, realizácia 1910-1913	
Materiál/ technika	Drevo, mosadz, sklo	
Rozmery; Plocha	Vid'. výkresová dokumentácia	
Súčasný stav	Jediná pôvodná kompletne zachovaná okenná výplň s pôvodným priečnikom, kovaniami, parapetnou doskou	
Opatrenia počas obnovy objektu	Dôkladne chrániť pred poškodením počas prác	
Návrh na spôsob obnovy prvku	Umelecko-remeselná obnova, opatriť náterom sivozelenej farby, výplň použiť ako vzor

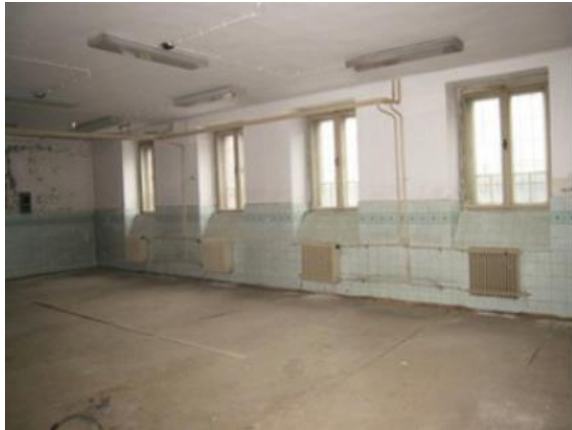
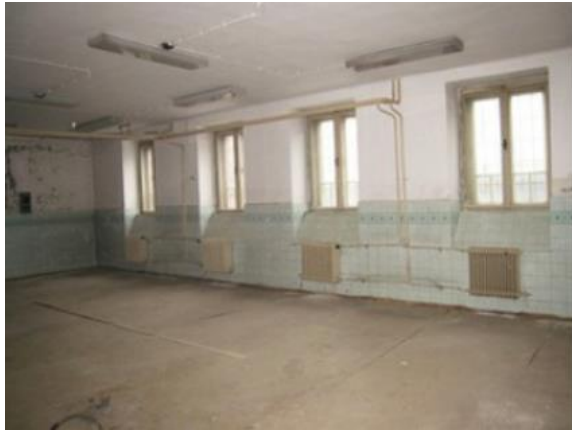
PRVOK č.310		
Špecifikácia/ parametre	Popis	Náhľad prvku/ Fotografia
Názov prvku	Dvojkrídlové okno

Poloha v objekte	Uličné a dvorové fasády na 1.p.p.	
Špecifikácia	Dvojité dvojkrídlové okno s dreveným rámom osadeným do hĺbky ostenia a s 3-tabuľkovými vonkajšími okennými krídlami (v dolnej časti je presklená tabuľa vonkajšieho krídla drevenými priečlami rozdelená na dve menšie tabuľky v tvare na výšku postavených obdĺžnikov)

Obdobie vzniku/ datovanie	1910-1913, resp. prelom 40.-50.rokov 20.storočia (1947-1953).	
Materiál/ technika	Drevo, sklo	
Rozmery; Plocha	Vid'. výkresová dokumentácia	
Súčasný stav	Zachované, drevené časti okna sú prekryté krycím olejovým náterom – slonovinová košť. Pôvodné kovania nezachované, okná majú typizované hliníkové kovania (kľučky). Pôvodné profilované klapačky okien sa nezachovali.	
Opatrenia počas obnovy objektu	Ochrániť pred poškodením počas prác	
Návrh na spôsob obnovy prvku	Umelecko-remeselná obnova, / výroba repliky podľa dochovaného členenia / opatriť náterom sivozelenej farby. Klapačku doplniť podľa zachovaného vzoru. Kovania riešiť podľa individuálneho návrhu, inšpirácia podľa zachovaných.

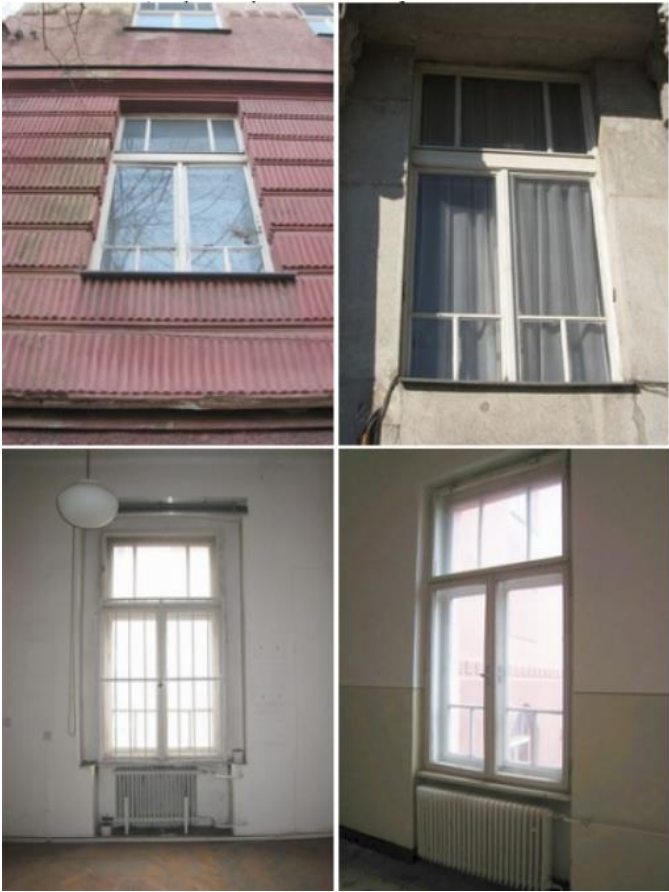
PRVOK č.311		
Špecifikácia/ parametre	Popis	Náhľad prvku/ Fotografia
Názov prvku	Trojkrídlové okno s priečnikom

Poloha v objekte	Fasády 1.-3.n.podlažie	
Špecifikácia	Dvojité 3-krídlové okno s pevným hladkým priečnikom a z exteriéru s dvojicou dovnútra otváracích 3- tabuľkových krídiel, (v dolnej časti je presklená tabuľa vonkajšieho krídla drevenými priečlami rozdelená na dve menšie tabuľky v tvare na výšku postavených obdĺžnikov), nad priečnikom s 3-tabuľkovou presklenou výplňou (s členením: obdĺžnik-štvorec-obdĺžnik).	
Obdobie vzniku/ datovanie	1910-1913, resp. prelom 40.-50.rokov 20.storočia (1947-1953).	
Materiál/ technika	Drevo, sklo	
Rozmery; Plocha	Vid'. výkresová dokumentácia	
Súčasný stav	V interiéri sa zachovali drevené parapetné dosky s profiláciou so zvyškami sivej monochromie. Drevené časti okna sú prekryté krycím olejovým náterom - slonovinová koš'. Pôvodné kovania nezachované, okná majú typizované hliníkové kovania (kľučky). Pôvodné profilované klapačky okien sa nezachovali.

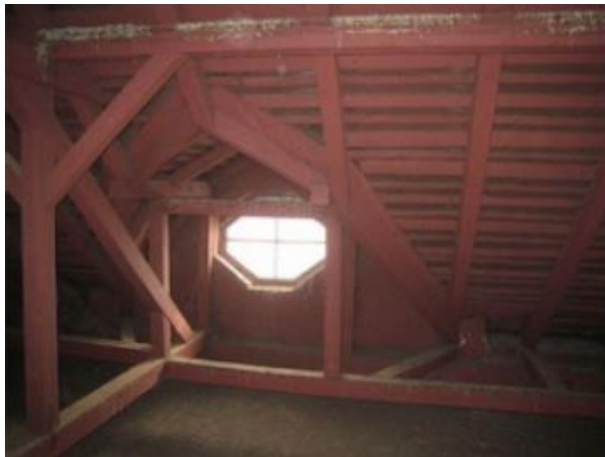
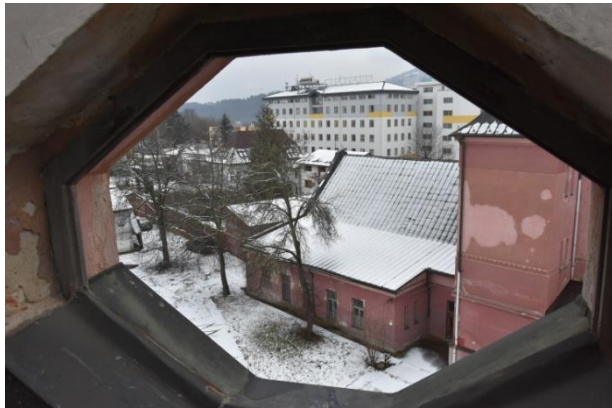
PRVOK č.318

Poloha v objekte	Okno štítu východných rizalitov severnej a južnej fasády, 4.n.p.(podkrovie).	
Špecifikácia	Jednoduché 4- tabuľkové osvetľovacie okno dvoch murovaných štítov.	
Obdobie vzniku/ datovanie	1910-1913, resp. prelom 40.-50.rokov 20.storočia (1947-1953)	
Materiál/ technika	Drevo,sklo	
Rozmery; Plocha	Vid'. výkresová dokumentácia	
Súčasný stav	Predmetná výplň v otvore je sekundárna. Na historických plánoch je výplň otvoru vertikálne členená na 3 tabuľky, vo výraze, korešpondujúcom so zachovaným členením ostatných okenných výplní	
Opatrenia počas obnovy objektu	Ochrániť pred poškodením počas prác	
Návrh na spôsob obnovy prvku	Nová výplň s členením, výroba repliky	
Poznámka	Pri obnove a reštaurovaní je nutné dodržať všetky podmienky vyplývajúce z vyjadrení KPÚ Žilina a rozhodnutie KPUZA-2018/14996-2/81619/MAJ zo dňa 11.10. 2018 Reštaurátorský výskum a návrh na reštaurovanie / exteriér a interiér objektu / Bývalé gymnázium Hurbanova 15, Žilina Mgr. art. Rudolf Boroš ,Mgr. art. Štefan Siváň
