REŠTAURÁTORSKÉ PRÁCE – SO.01 – Románsky palác, Spišský hrad

Metodický prístup

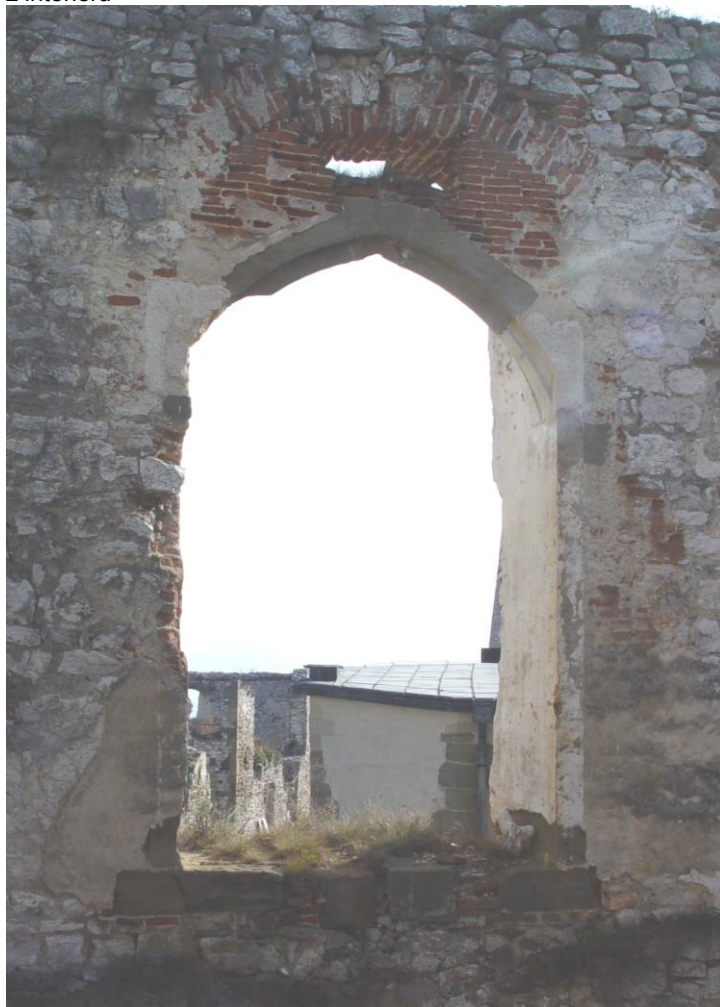
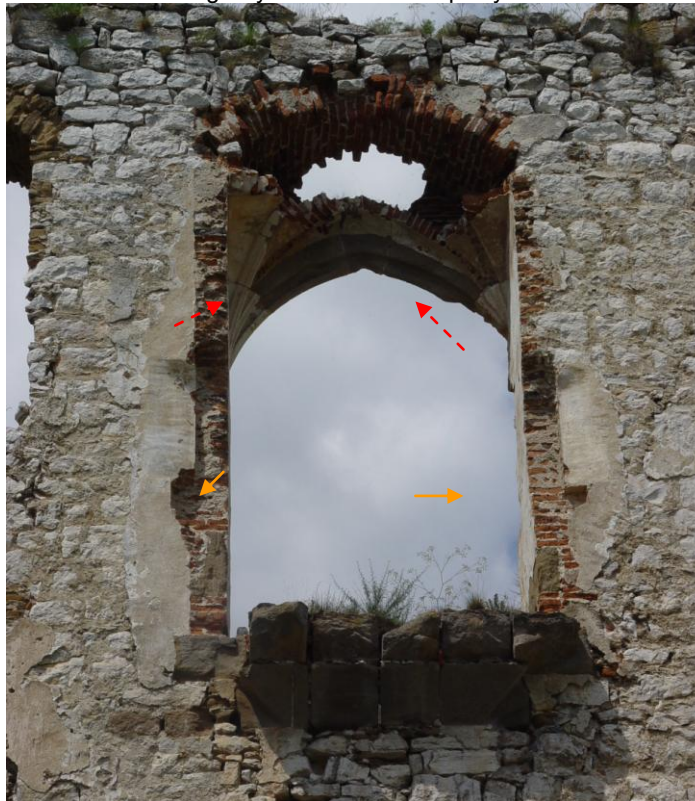
A/1 gotický arkier , počet ks: 1

Materiál – pieskovec, zlepenkový vápenec v mieste nasadenia záklenku

gotický arkier na 3. NP južnej fasády s hrotitým vyložením, pôvodne so segmentovým záklenkom --> z doby Žigmundovej prestavby paláca (1430-1437), neskôr v 2. pol.15. stor. prestavaný – zaklenutý počas Zápoľských prestavby paláca (prestropenie + zmena strechy na sedlovú) súčasne s neskorogotickým zaklenutím kaplnky

Po realizácii výskumu navrhnuť spôsob prezentácie , ktorý bude rešpektovať jeho vývojové fázy a zároveň zabezpečí jeho statickú stabilizáciu a minimalizuje prenikanie vody do konštrukcie. Fragменты záklenkov klenbových rebier po vypadnutí sa nachádzajú v nike arkiera.

Konzoly vyloženia arkiera z južnej fasády budú staticky stabilizované, doplnená bude hydroizolácia, na ktorej bude rekonštruovaná tehlová podlaha na základe AHV (Fiala 2000).

Arkier nebude prístupný verejnosti, ostane bez výplňovej konštrukcie a zábradlia.

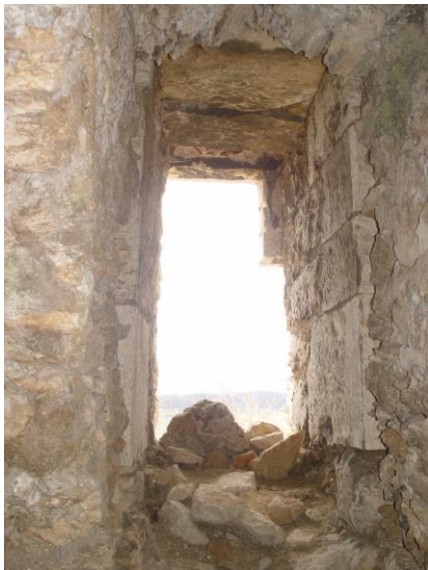
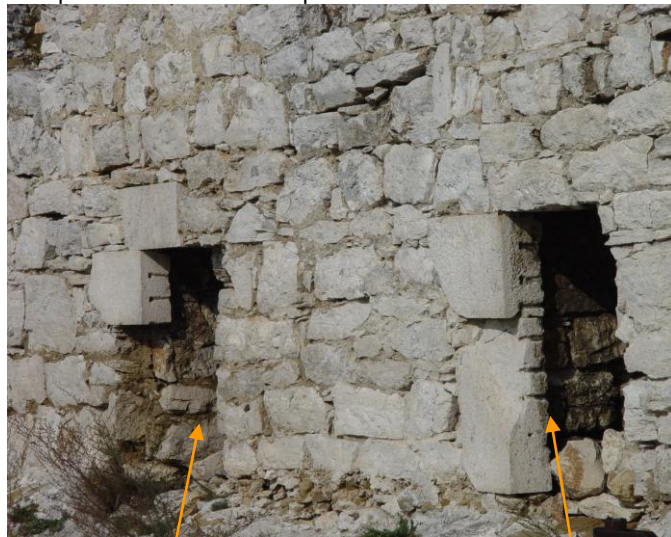
Pohľad z interiéru O/2, zo strany interiéru
armované ostenie z opracovaných
kamenných blokov s fazetou, prestropenie
kam. platňami

Vypadnuté články spôsobujú deštrukciu kamenného muriva v ich okolí.

Doplnenie armovania chýbajúcich
travertínových článkov ostenia formou
rekonštrukcie s doržaním škárorezu, vid'.

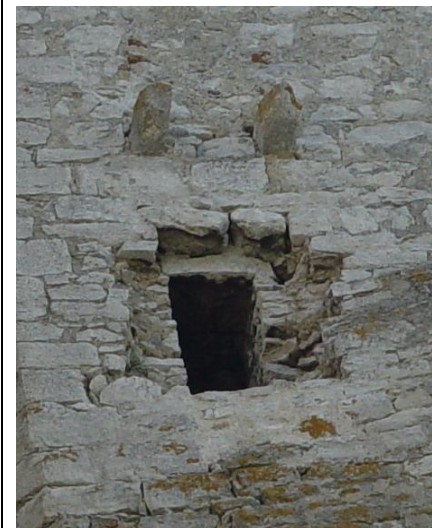
Vypadnuté vonkajšie armovanie okenného
ostenia O/4

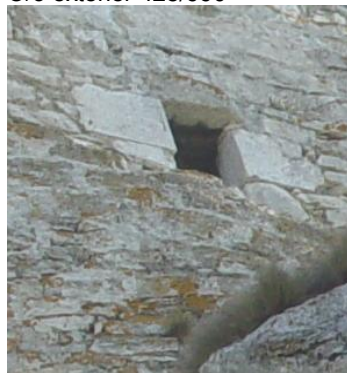
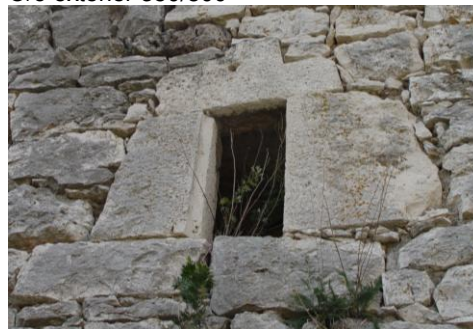
O/3 exteriér 425/990

O/5 exteriér 350/800

Konzervátorsky ošetriť v dochovanom stave.
Za ostenie O/5 vložiť oceľovú mriežku
z nehrdzavejúcej ocele ako zábranu proti
hmyzu (Z/1.11) a zveri do neprístupného
priestoru medzistropu.

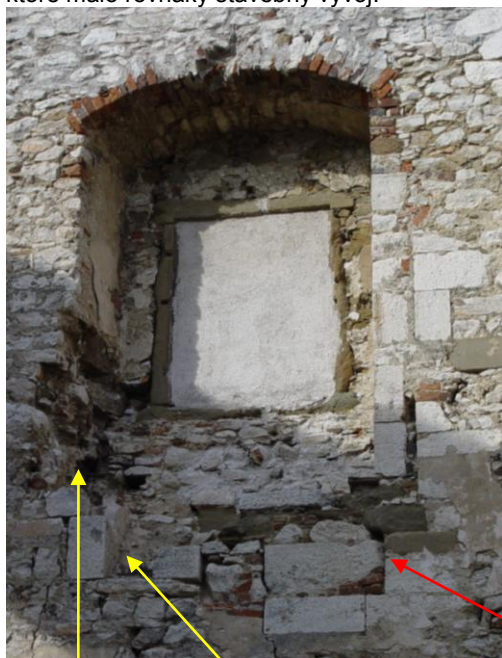
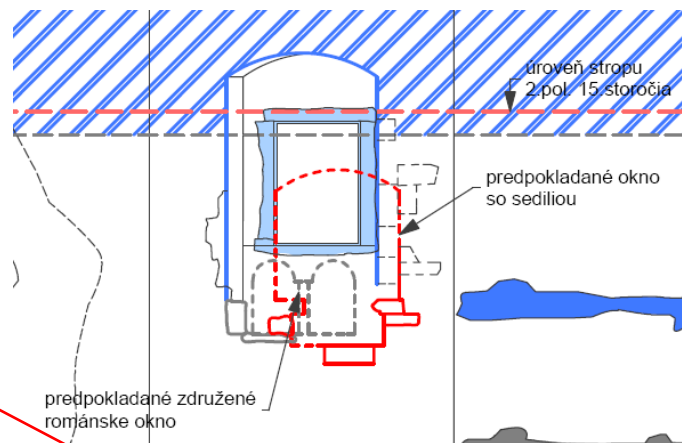
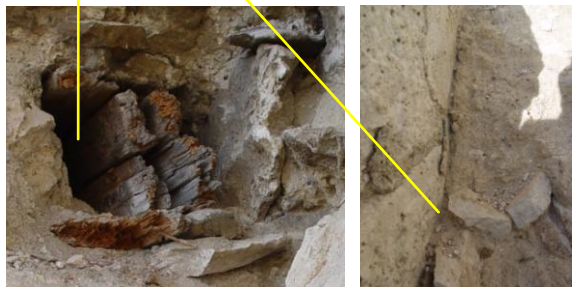
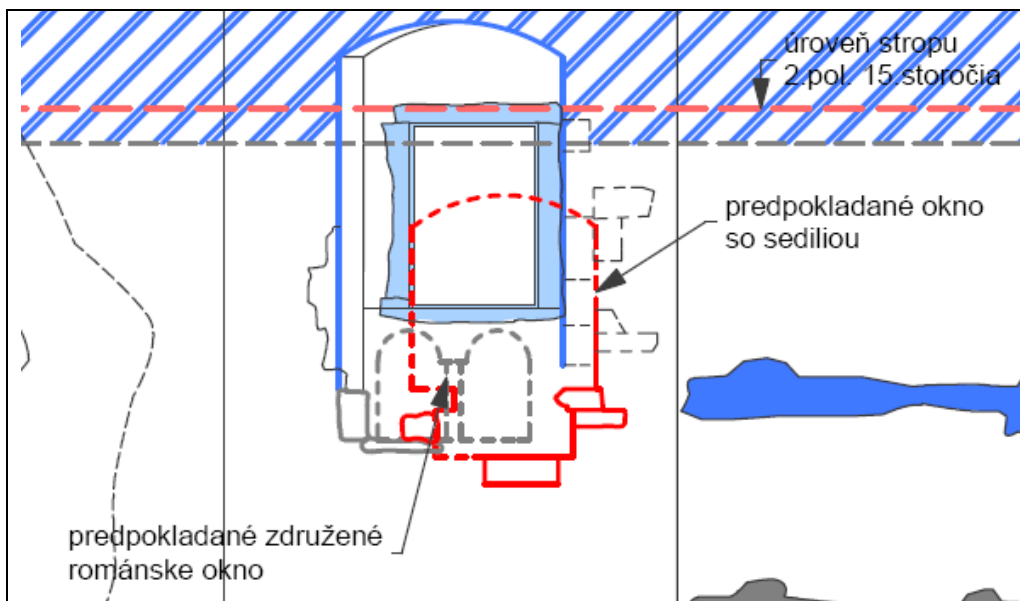
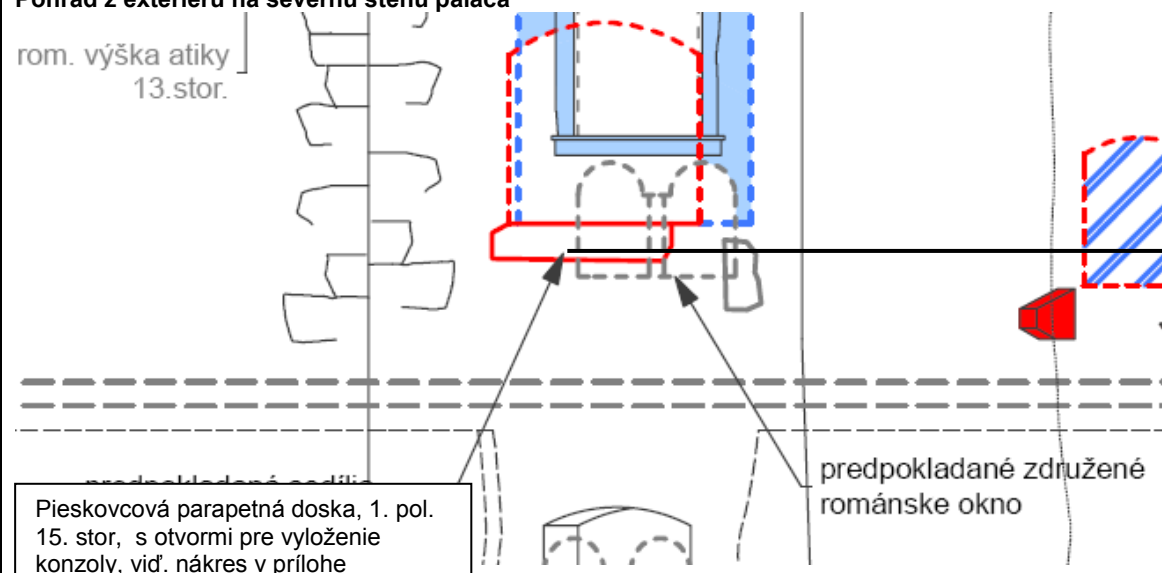
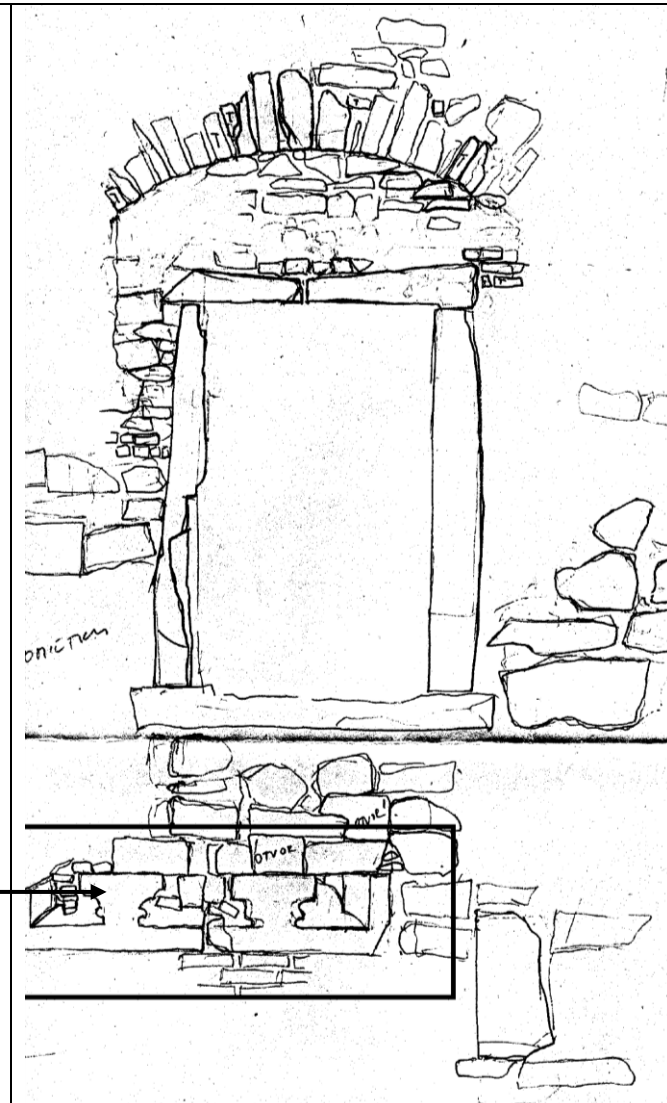
O/13 románsky palác , ostenie/fragment ľavej spodnej časti so závorou na zat'ahovanie závery román. pôv. združeného okna okná v 3. NP , severná fasáda, materiál travertín, svetlý rozmer otvoru : 2300/3200- 3570/3200
Počet ks:1

Vzhľadom k zlému statickému stavu nebolo možné realizovať väčší sondážny zásah, a preto bude potrebné otvor preskúmať počas realizácie prác na obnove paláca z lešenia.
Situáciu z vonkajšej strany zakreslil Mgr. Šimkovic, ktorý mi poskytol náčrt nálezovej situácie, uskutočnený z lešenia počas záchranných prác v r. 2000 (viď. príloha), obdobne aj situáciu okna ozn. O/19 na západnej strane, ktoré malo rovnaký stavebný vývoj.

Drevená kapsa pre zat'ahovací trám rom. združ. okna ľavé armované ostenie rom. združ. okna , 1 omiet. vrstva

Pieskovcová parapetná doska, 1. pol.
15. stor. s otvormi pre vyloženie
konzoly, vid' nákres v prílohe

Zakreslil: Mgr. Šimkovic, otvor zo strany exteriéru s detailom
otvorov parapetu po odstránení časti jeho konzolovitého
hrotitého vyloženia, 2000- postavené lešenie pri obnove
severozápadného nárožia

Prezentácia okna so zachovaním všetkých slohových etáp vývoja.

Potrebné odstrániť zamurovanie okna vo vnútri pieskovcového kamenného ostenia.

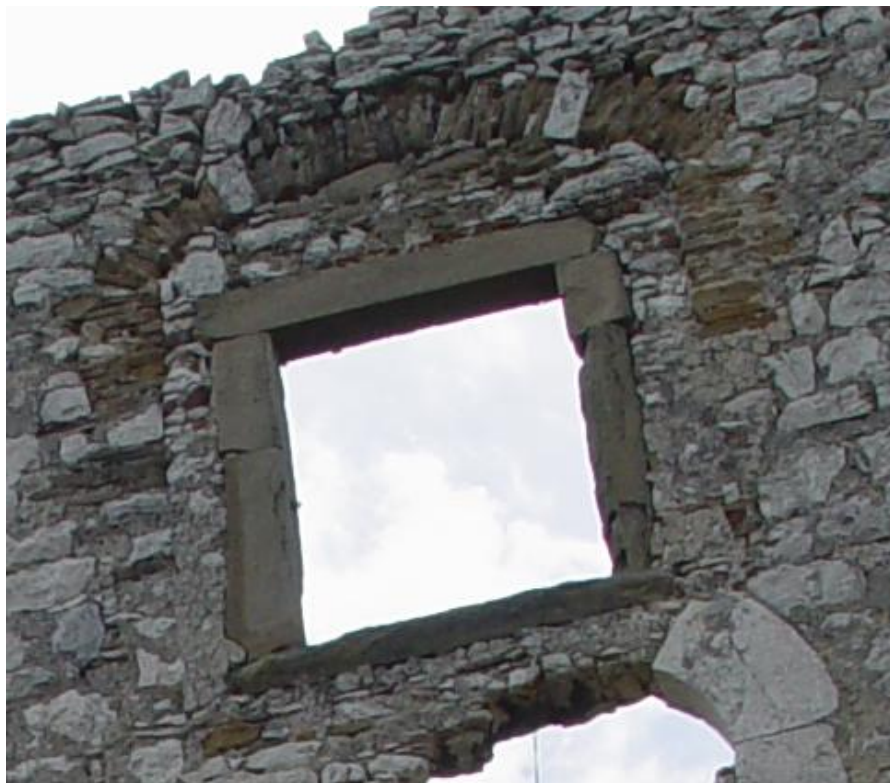
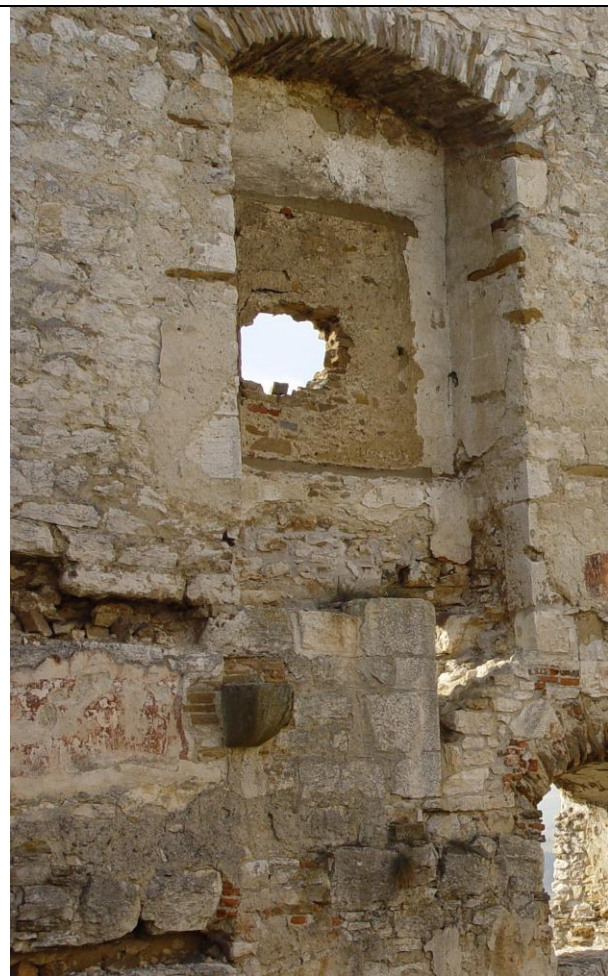
O/14, O/15, O/17, O/18

renesančné okenné ostenia v 3 NP ,
vložené do pôvodne väčšieho gotického ostenia okna

Pohľad z exteriéru O/15

Pohľad z interiéru okno O/17 , vpravo dole románske
ostenie východu na pavlač P/3

Kamenné pieskovcové hladké
ostenie okna zakonzervovať,
stabilizovať tak, aby bolo
možné vybúrať zamurovanie
vnútri ostenia v okne ozn.
O/17. Prípadnú náhradu
kamenárskou vložkou riešiť iba
v nutných prípadoch, kedy nie
je možné zo statického
hľadiska ponechať originálne
kamenné články.

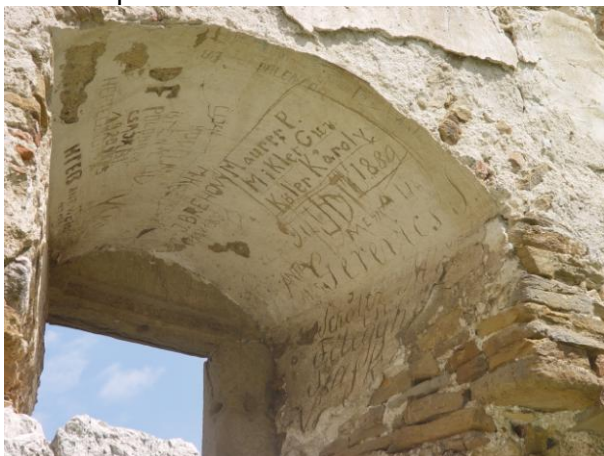
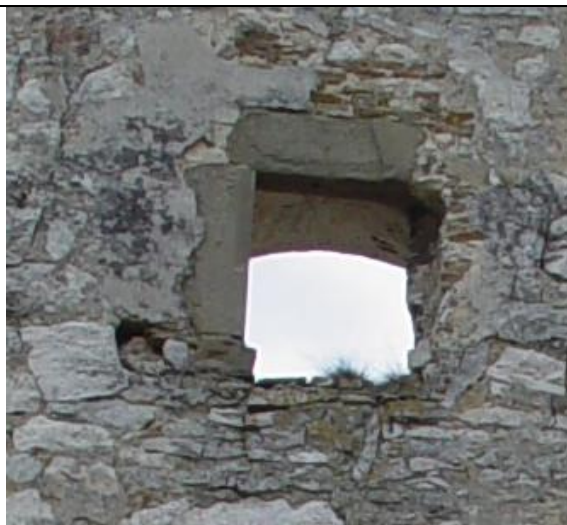
Okno O/27, pohľad z interiéru

S fragmentom zachovaných pieskovcových ostení , so
skosenou hranou. Súčasťou bola pôvodne aj kovaná
mreža (stopy po jej osadení v stení). V ostatných
osteniach sa kamenné články už nezachovali.

Okno O/27, pohľad z exteriéru

Okno O/26 – má zachované iba napražie

Konzervátorsky ošetriť zachované fragmenty
ostení. Otvor sa predpokladá zamurovať :

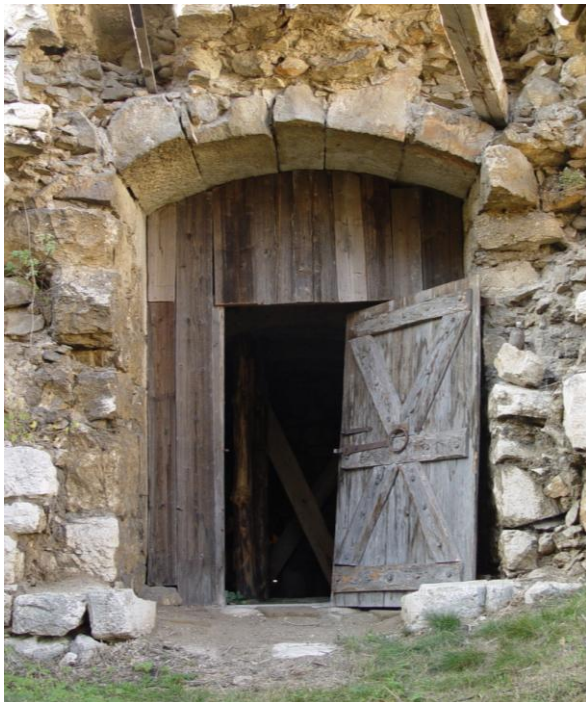
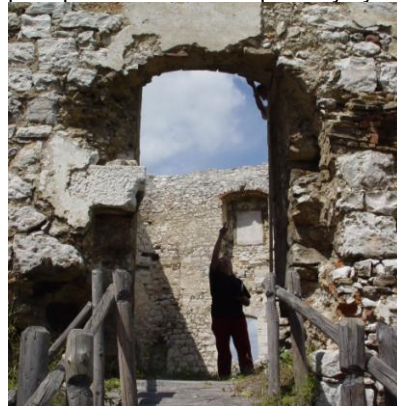
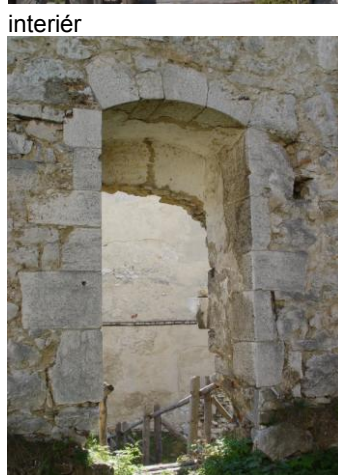
Južná fasáda v osi, vstup do 1.NP, pôvodný románsky
Z exteriéru ostenie chýba, interiérom tvorí pôvodné
armované ostenie z opracovaných travertínových
kamenných blokov, 1. tretina 13. stor.
Na ľavej strane otvor pre zaťahovanie závery
Materiál travertín, počet ks:1
Svetlý otvor- rozmer: 1790/2200-2450-2200
Pohľad z exteriéru

Južná fasáda v ľavej osi, vstup do 2.NP, pôv.
románsky
Z exteriéru ostenie až na jeden dochovaný blok
chýba, interiérom tvorí pôvodné armované ostenie
z opracovaných travertínových kamenných blokov, 1.
tretina 13. stor., Na ľavej strane otvor pre zaťahovanie
závery
Materiál travertín, počet ks:1
Svetlý otvor- rozmer: 1180/2360-2490-2360
prah pri znížení úrovne podlahy vybúraný

- doplniť formou rekonštrukcie armovanie ostenia a prah z travertínu
- do ostenia bude osadená nová oceľová výplňová konštrukcia / dvere v P/1 dvojkrídlová (D/1.1) a P/2 jednokrídlová (D/1.2), pre ktorú je nutné osadiť do ostenia kované pánky

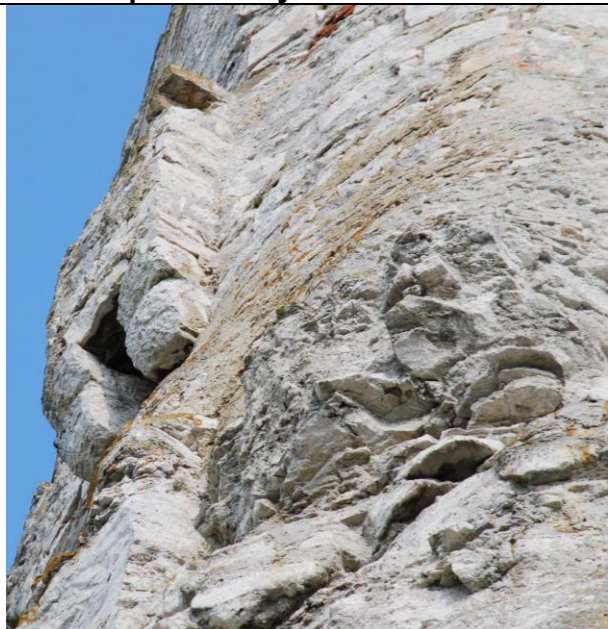
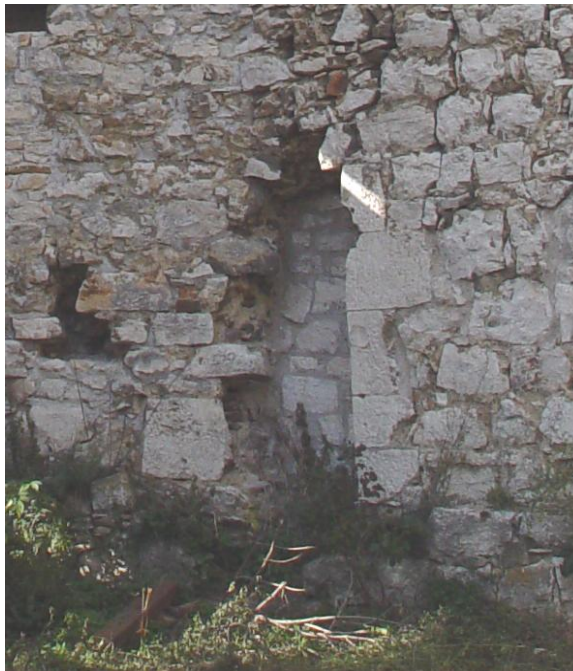
PR/ 2 pôvodný románsky prevét na kamenných konzolách, dnes zamurovaný, v interiéri čitateľné pravé armované ostenie z kamenných opracovaných travertínových kvádrov s fazetovou úpravou hrán, postavený súčasne s objektom v 1. polovici 13. stor.

Očistiť, stabilizovať a prezentovať v súčasnej podobe, t.j. zamurovaný zo strany interiéru. Zo strany exteriéru zabezpečiť proti vnikaniu vody z vrchnej strany.

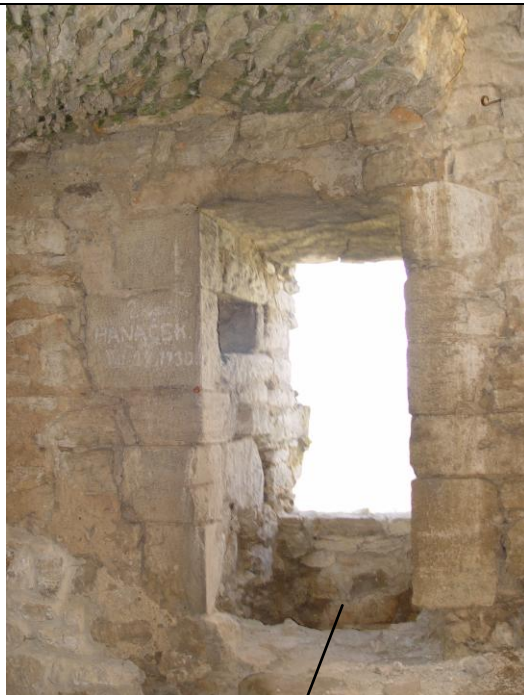
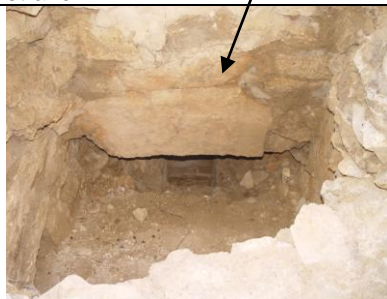
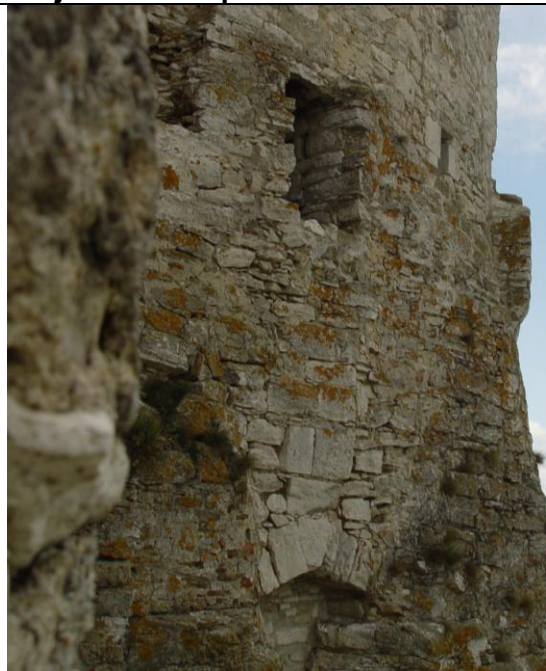
Prevét 1. NP románsky palác interiér
PR/1, 1. pol.13. stor.
 zo strany interiéru armované nárožia z opracovaných travertínových blokov s fazetou na hranách, nika na bočnej strane

exteriér,
 Vyústenie prevétu hranatým otvorom v záklenku z opracovaných travertínových blokov, ktorý prekleňuje dve skalné bralá

Ponechať v súčasnostave zachovania, domuerovať iba kamenným murivo zo strany exteriéru stenu v hrúbke a výške parapetu.
 Konzervátorsky ošetriť.

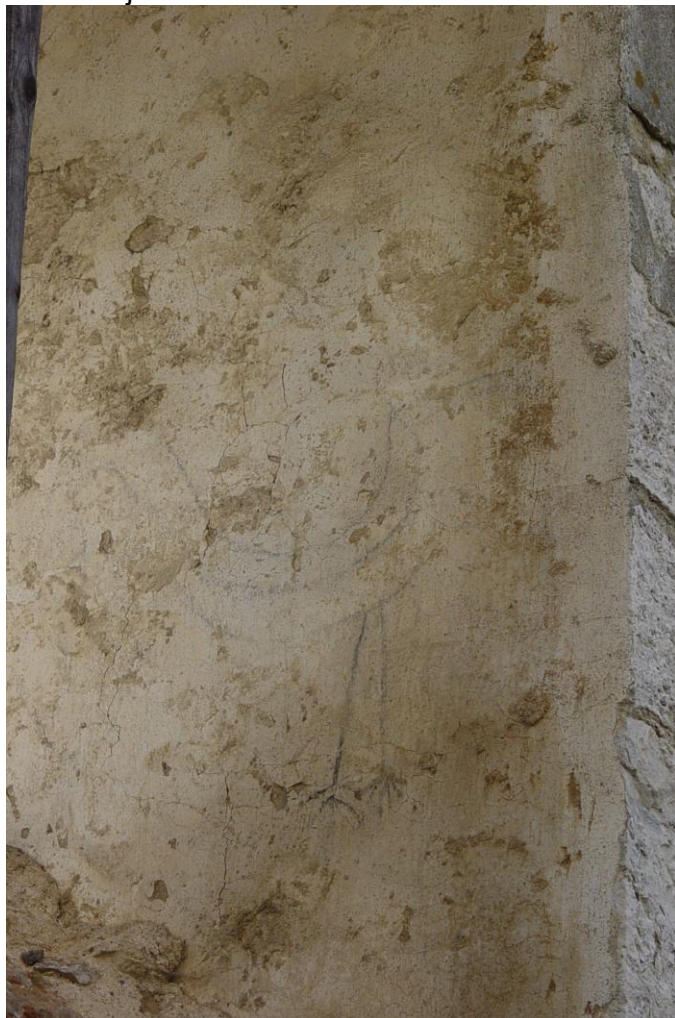
D/4 kresba uhľom na omietke,
 Poloha: kresba v ostení okna O/12,
 znázorňujúca vtáka

Očistiť, konzervátorsky zabezpečiť na
 mieste, upevniť .

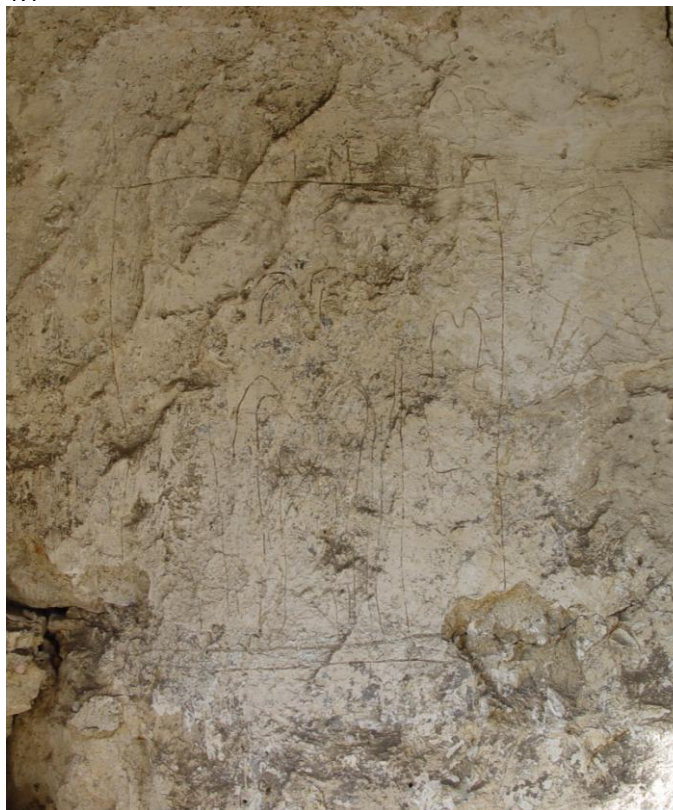
**D/3 rytina v omietke, kresba v ostení okna
 znázorňujúca severnú stenu románskeho paláca,**
 Poloha: okno ozn. O/7 Materiál: omietka, kresba uhľom?
 Počet ks: 1
 Materiál: ryté v omietke
 Kópia: prekreslenie vid'. dokumentáia PÚ SR, ozn. T 5469, m
 1:1

Súčasťou protiľahlého ostenia t.i. okna / podľa inf. Ing. arch.
 Fialu) bola ďalšia kresba, dnes už nečitateľná, ktorá zachytávala
 pohľad zo spodného predhradia na západnú stenu palácu, vid'.
 kópia v dokumentáciiarchív PÚ SR, ozn. T 5469 m 1:1,
 Nutné overiť, prípadné zbytky v ostení O/10, alt. O/11

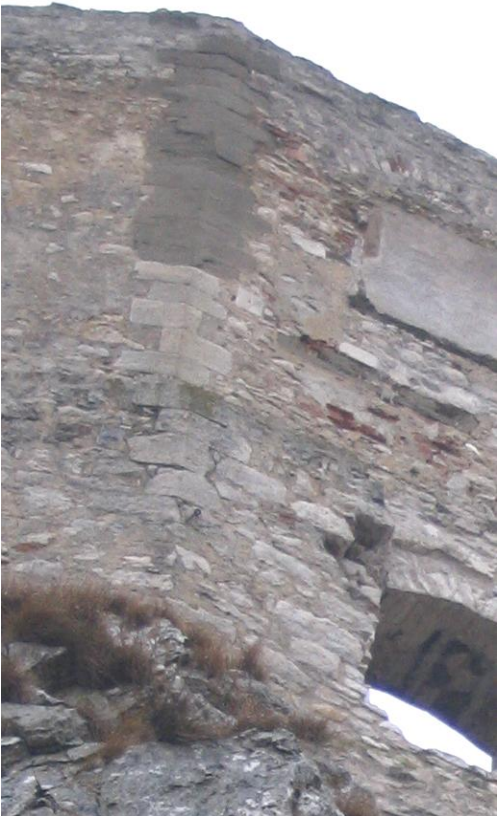
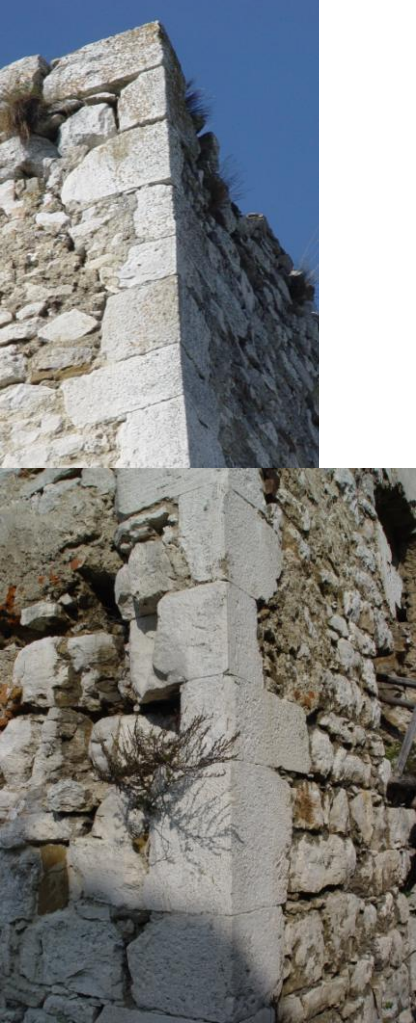
<p>R/1 – nárožné armovanie Materiál : pieskovec Poloha: severná fasáda – 3.NP Výška/ dĺžka : 3x4,30 = 12,9 bm Vid'. fotogrametria – výkres č. 7</p>	<p>R/2 Materiál : travertín Poloha: južná fasáda – po celej výške Výška/ dĺžka : 41 bm Vid'. fotogrametria – výkres č.5</p>	<p>Predpokladaný reštaurátorský/konzervátorský zásah</p>

<p>Konzervátorský zásah pre R/1:</p> <ul style="list-style-type: none"> - odsolenie - napustenie spevňovacím a hydrofobizačným prostriedkom - ponechanie vo fragmentálnom stave, bez dopĺňovania - v prípade značného narušenia kameňa (úbytok z hmoty) je nutné realizovať zo statických dôvodov výmenu formou kamenárskej vložky z totožného materiálu a prispôbiť ju aj farebne výberom farebne príbuzného materiálu, postupovať podľa pokynov – vid'. časť statika <p>Konzervátorský zásah pre R/2:</p> <ul style="list-style-type: none"> - ponechanie vo fragmentálnom stave, bez dopĺňovania - v prípade značného narušenia kameňa (úbytok z hmoty) je nutné realizovať zo statických dôvodov výmenu formou kamenárskej vložky z totožného materiálu a prispôbiť ju aj farebne výberom farebne príbuzného materiálu, postupovať podľa pokynov – vid'. časť statika - v prípade malty vypadnutej zo škár , ako aj uvoľnených kameňov je nutné doplniť škárovanie <p>Pri oprave konštrukcií (domurovaní, škárovaní) nesmie byť malta vytlačená zo škár pred líce muriva, ale naopak – musí zostať vhlbená 1÷3 cm za lícom kameňov. Ak nedopatrením príde k takémuto prípadu, musí byť líce muriva ihneď (za čerstva) očistené a malta v škárach zatlačená alebo vyškrabaná do potrebnej hĺbky. Pri murovaní si treba pomôcť klinovaním kameňov muriva.</p>
