Sprievodná a súhrnná technická správa – doplnenie 11/2022

k pôvodnej správe z 09/2011 a 18.3.2014

Názov akcie: Rekonštrukcia Spišského hradu, Románsky palác a Kapitánsky dom – 2. etapa

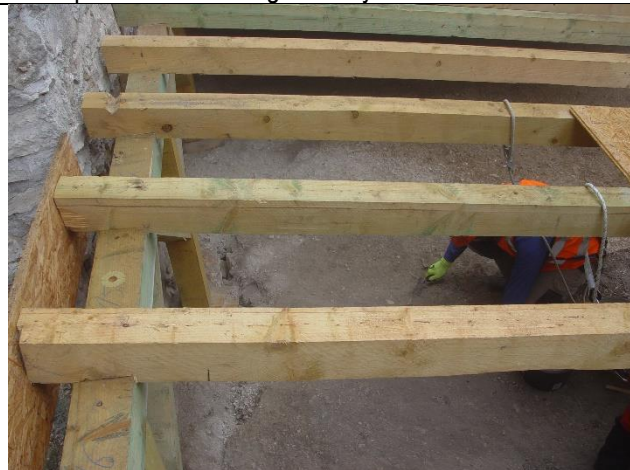
Pod dočasným zastrešením vo vnútri na klenbe 1. NP prebiehajúci archeologický výskum

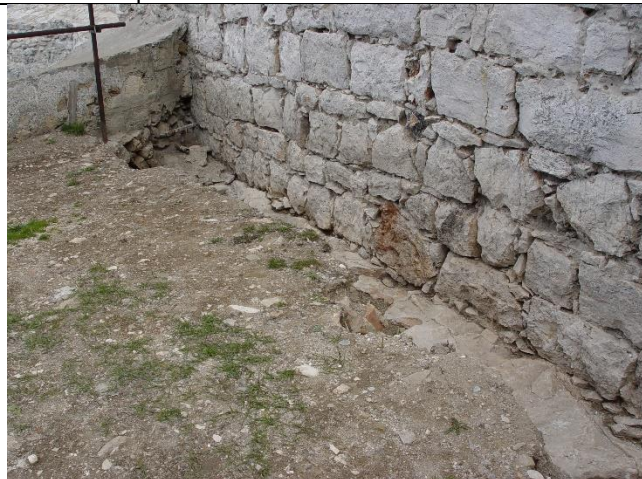
Obnažené skalné bralo archeológmi – nasadenie záp. steny románskeho paláca.

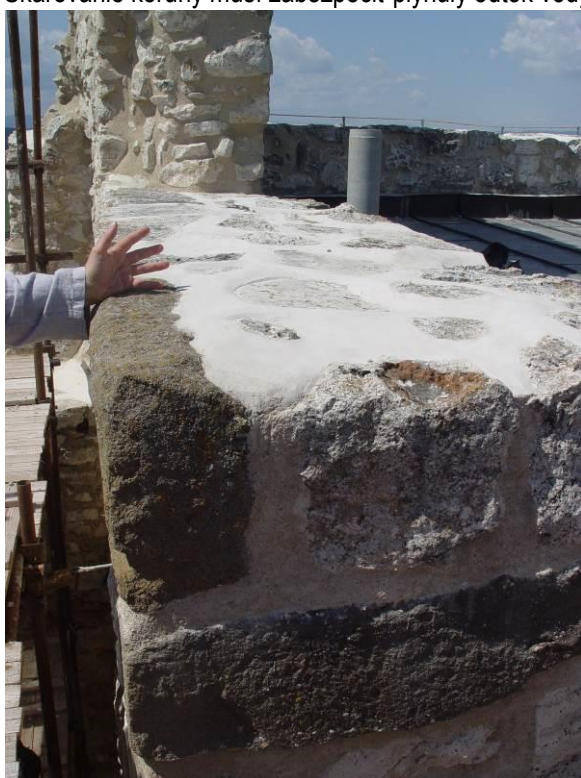
Detail škárovania a ukončenia murív a úprava koruny na kapitánskom dome v 1. etape - vzor pre pokračovanie v 2. etape.

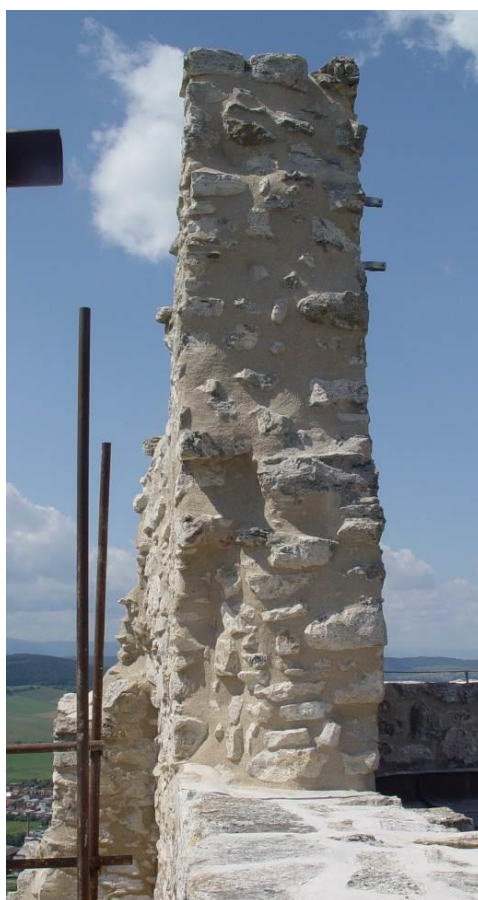
Stav poškodenia korún murív na západných palácoch z r. 2021, uvoľnené a rozpadnuté časti koruny.
Nutné odstrániť aj cementové zálievky.

- Pôvodne bolo uvažované iba so škárovaním koruny murív nad terasou, teraz dopĺňujeme škárovanie aj zvislých murív ako pokračovanie podbránia a kapitánskeho domu, ktoré prebehlo v 1. etape;
- Korunu všetkých murív bude potrebné rozobrať cca do 40 cm - 60 cm a nanovo premurovať a vyškárovať, dôsledne dbať na správnu väzbu muríva, hlbšie trhliny a dutiny zainjektovať;
- Vyprotézovať oderodované nárožia objektov z pieskovcových blokov (aj na kaplnke);
- Na koruny murív používať prioritne travertínový kameň, ktorý lepšie vyhovuje poveternostným podmienkam a nepodlieha vode a mrazom.

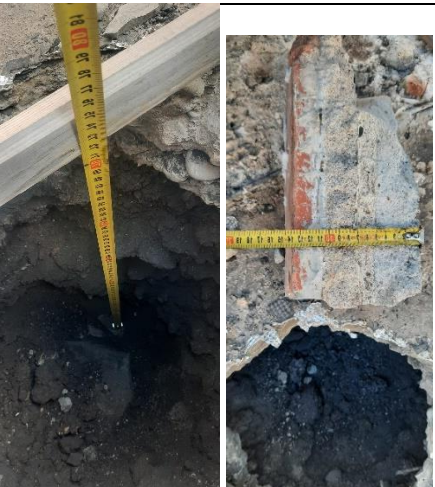
| Č. m. | Popis skladby | Foto zo zrealizovaných sond |
|---|---|--|
| Sonda m.č. 02-2.05 | <ul style="list-style-type: none">- Odstránená je nášlapná vrstva – kameninová dlažba- Zrealizovaný v súčasnosti asfaltový povlakový plášť na podkladnom betóne – bude odstránený Z pôvodnej skladby ostáva odstrániť: <ul style="list-style-type: none">- Hydroizolácia na Al fólii- Železobetón hr. 200 s kari sieťou 150/150/6- Škvára (nad vrcholom klenby 520 mm) po rub klenby nad m.č. 02-1.05 , 1.07, 1.08 , 1.09, 1.10 | |

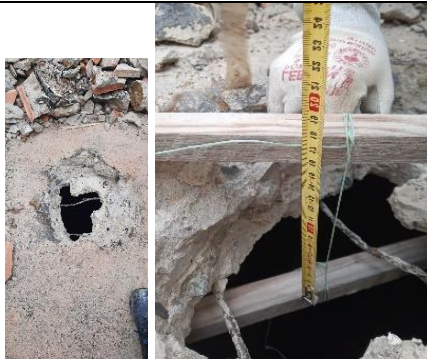
| Sonda m.č. 02- 2.09 | <ul style="list-style-type: none"> - Odstránená je nášľapná vrstva – kameninová dlažba - Zrealizovaný v súčasnosti asfaltový povlakový plášť na ŽB doske bude ponechaný Priestory 2.09 a 2.10 – nevyžadujú ďalšie búracie práce. | |

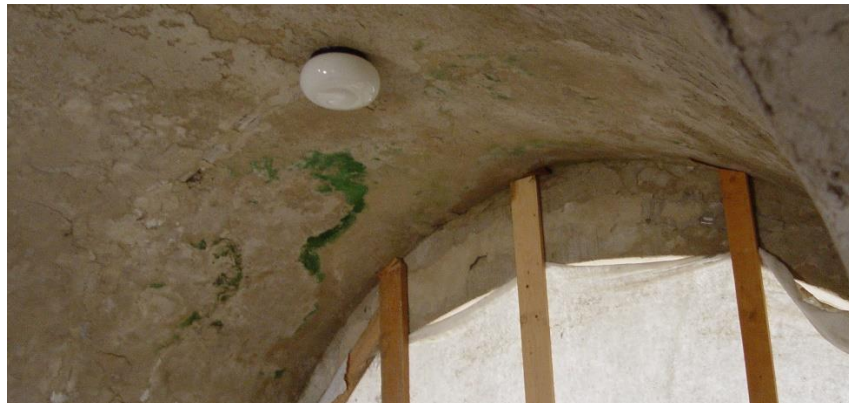
m.č. 02-1.13
poškodenie muríva zatekaním z terás, následné soli a machy

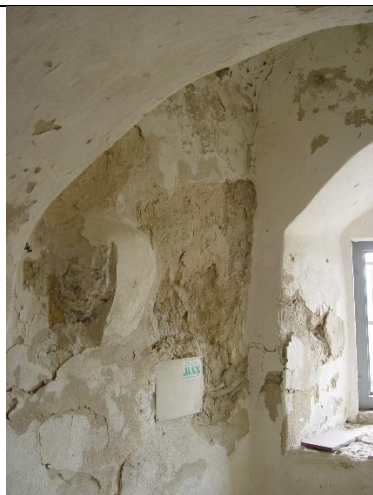
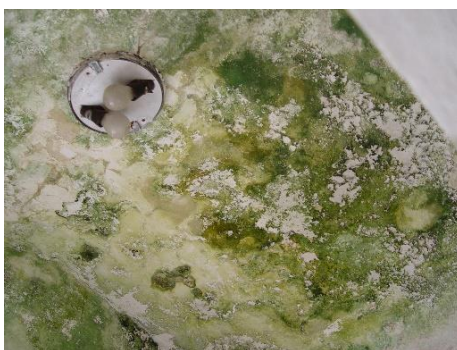
m.č. 02-1.12
podschodiskový priestor po
m.č. 02-2.10

poškodenie muriva zatekaním
z terás, následné soli a machy

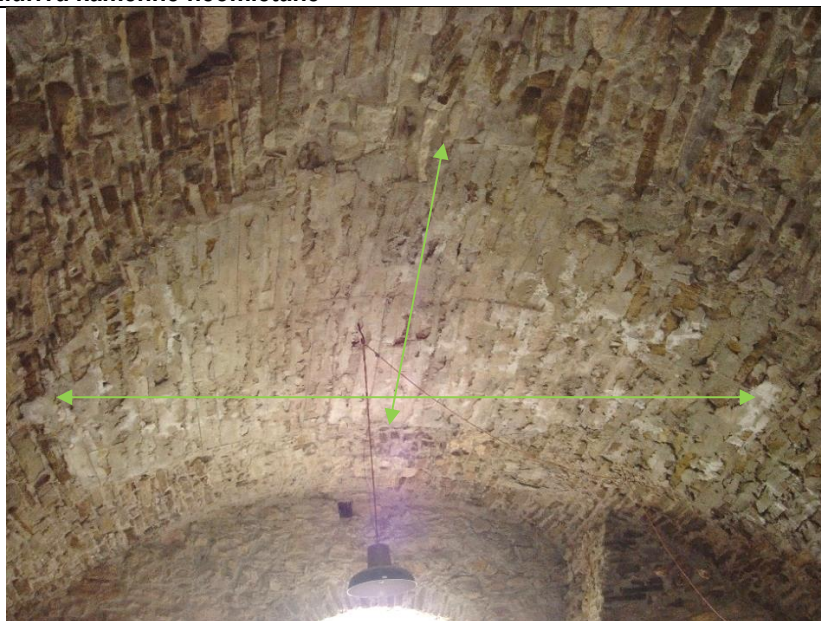
m. č. 02-1.05

Doplnená bola v 80-tych
rokoch 20. stor. časť klenby
(betónovaním do debnenia),
čím sa výrazne líši od
pôvodného muriva klenby –
v rámci prezentácie je nutné
eliminovať súčasný stav.
