## Sprievodná a súhrnná technická správa – doplnenie 11/2022

k pôvodnej správe z 09/2011 a 18.3.2014

**Názov akcie:** Rekonštrukcia Spišského hradu, Románsky palác a Kapitánsky dom – 2. etapa

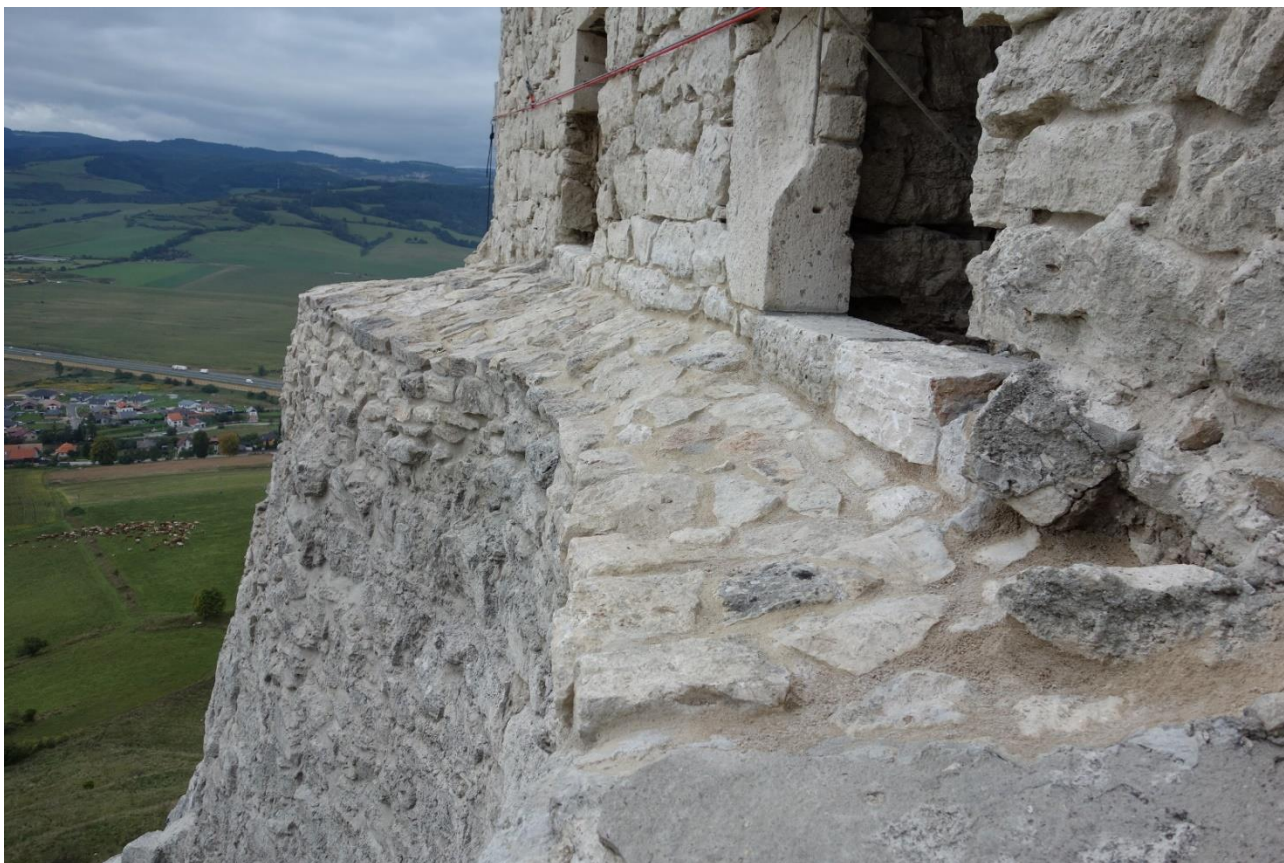
Stav nasadenia muriva paláca na sanovanom skalnom brale, stav 09/2021.

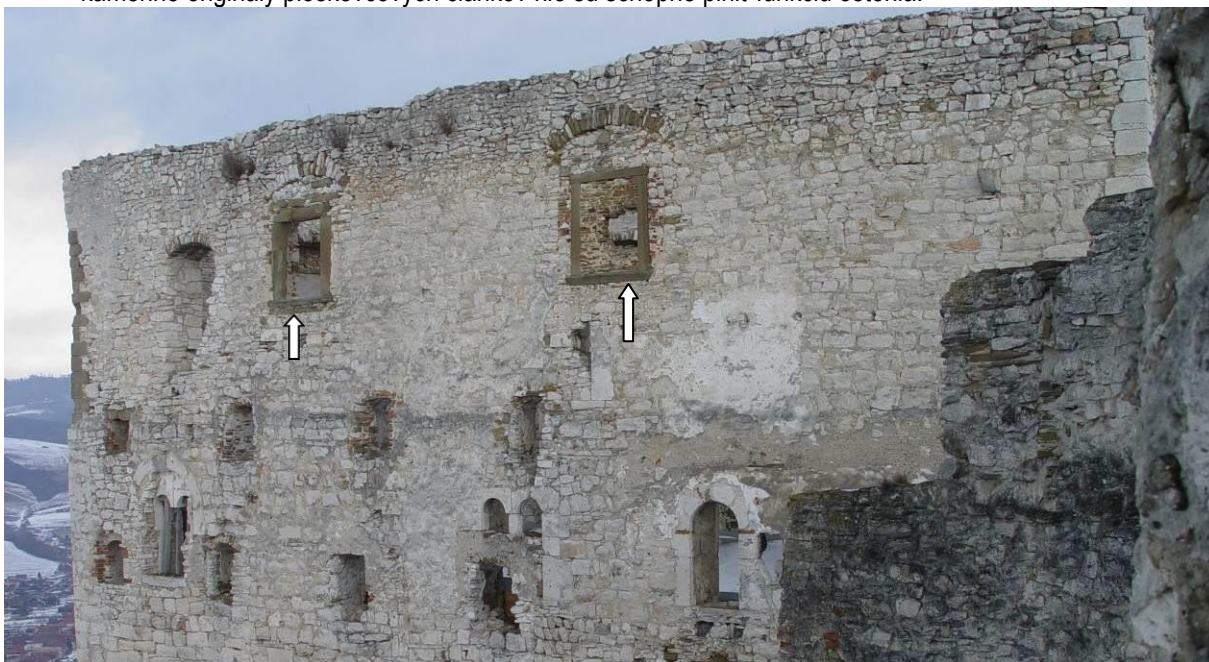
- Stav renesančných otvorov s kamennými článkami na vrchnom podlaží (pod korunou), je tak veľmi narušený, že bude potrebné ich buď rozobrať a premurovať nanovo, alebo otvory zamurovať a ponechať

pôvodné záklenky (ako bolo navrhnuté pri renesančných otvoroch v nižších podlažiach), nakoľko kamenné originály pieskovcových článkov nie sú schopné plniť funkciu ostenia.

Románsky palác, západná fasáda s vyznačením kamenných ostení, určených na zamurovanie.

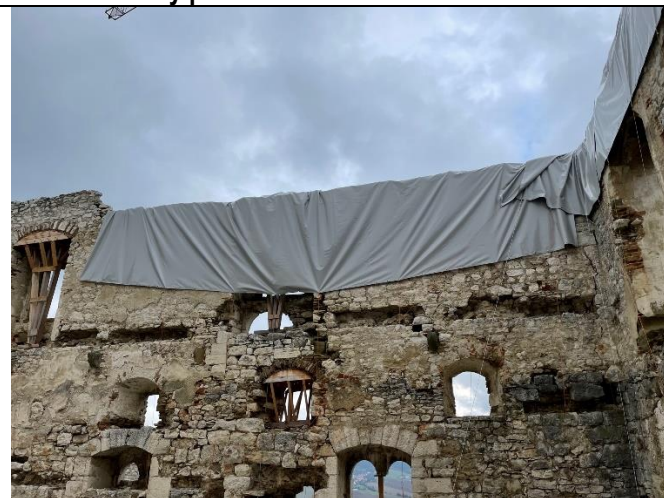
Prekrytá rozobratá koruna muriva v Jv časti

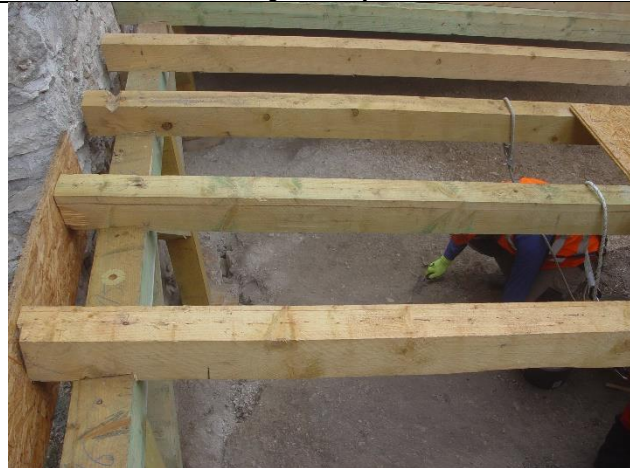
Pod dočasným zastrešením vo vnútri na klenbe 1. NP prebiehajúci archeologický výskum

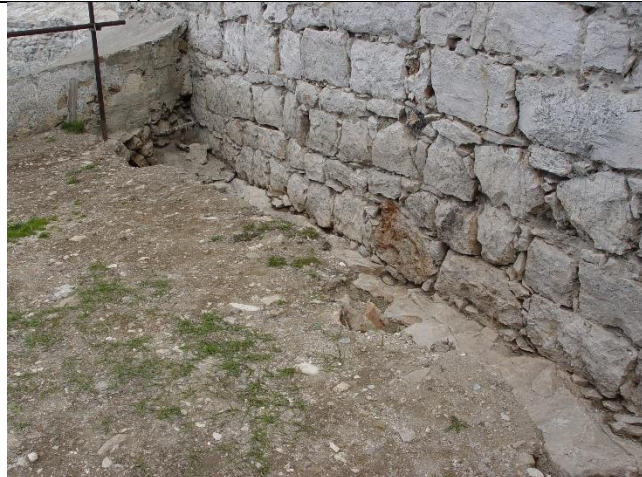
Obnažené skalné bralo archeológmi – nasadenie záp. steny románskeho paláca.

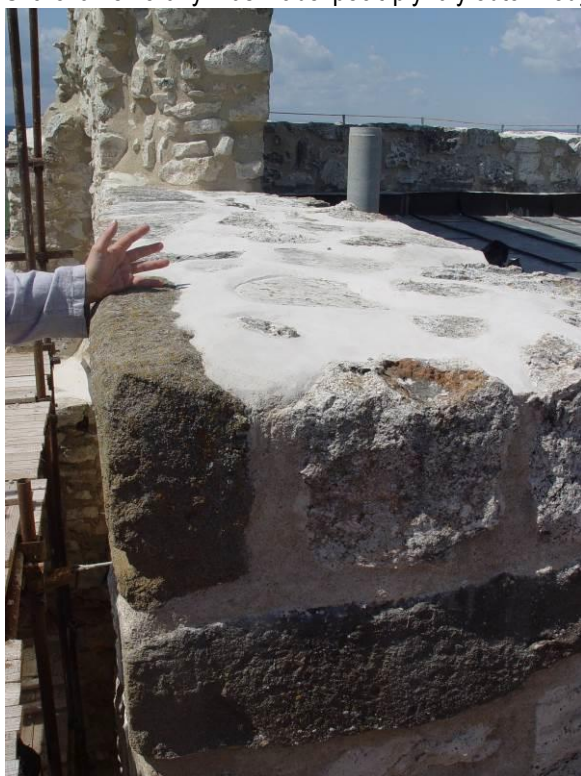
Detail škárovania a ukončenia murív a úprava koruny na kapitánskom dome v 1. etape - vzor pre pokračovanie v 2. etape.

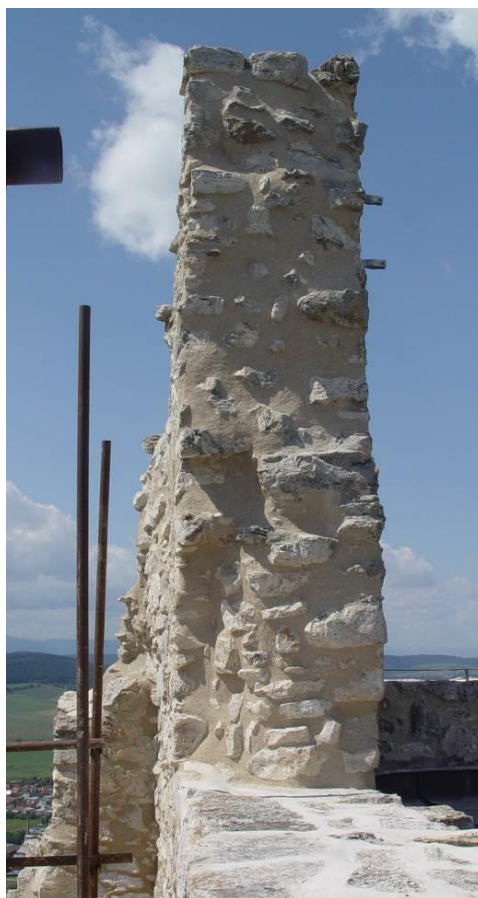
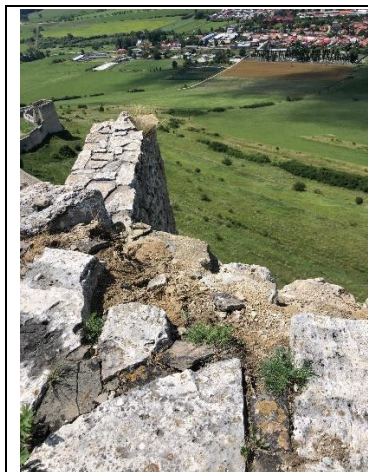
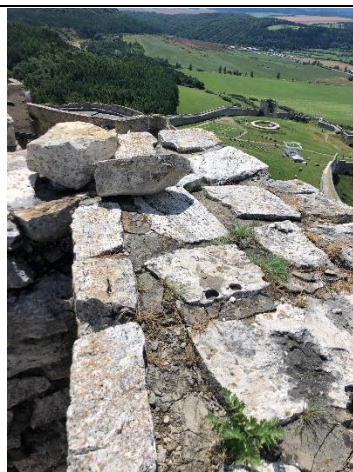
Stav poškodenia korún murív na západných palácoch z r. 2021, uvoľnené a rozpadnuté časti koruny.  
Nutné odstrániť aj cementové zálievky.

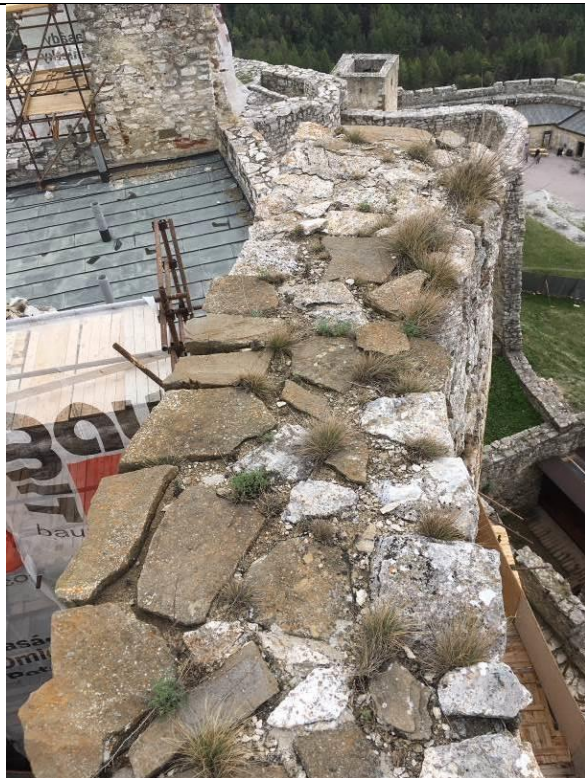
Súčasný stav koruny murív nad terasou – južná časť

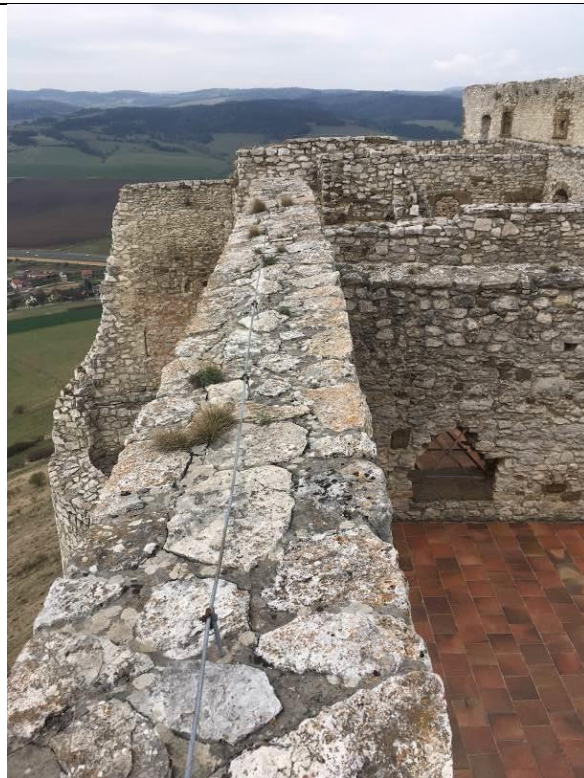
Súčasný stav koruny murív nad terasou – sev. časť.

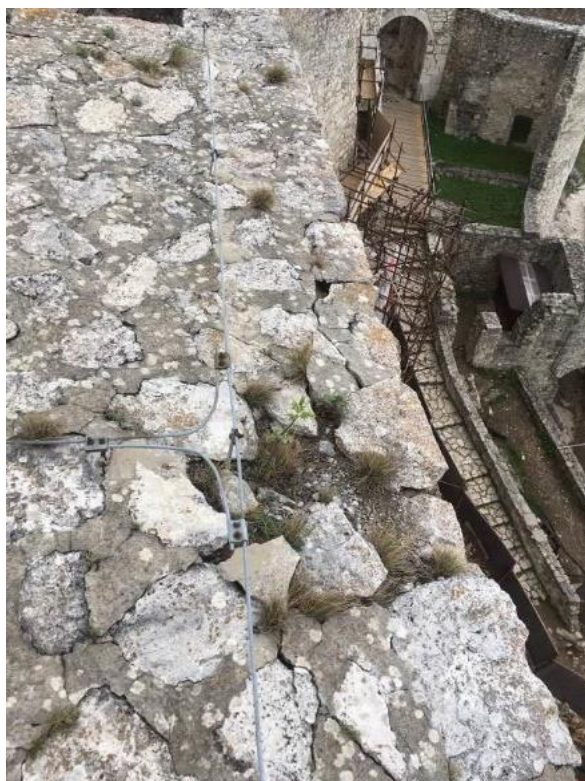
Detail odtrhnutia koruny

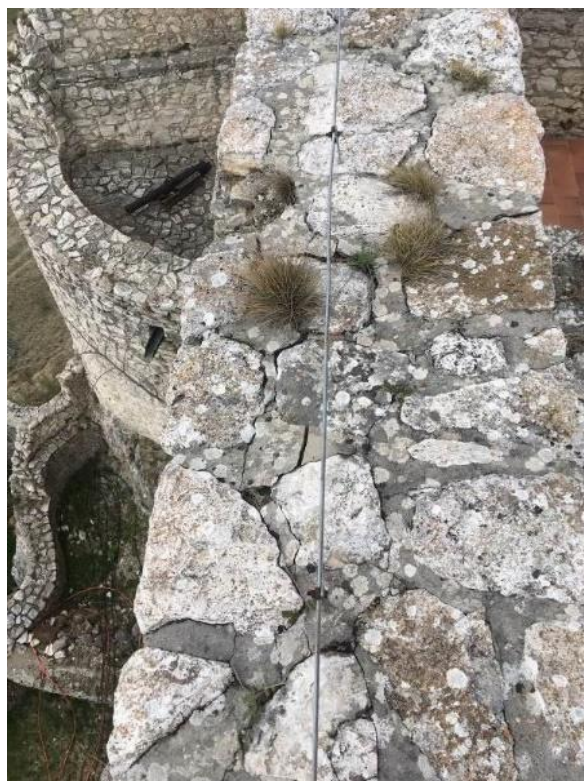
Detail poškodenia

- Pôvodne bolo uvažované iba so škárovaním koruny murív nad terasou, teraz dopĺňujeme škárovanie aj zvislých murív ako pokračovanie podbránia a kapitánskeho domu, ktoré prebehlo v 1. etape;
- Korunu všetkých murív bude potrebné rozobrať cca do 40 cm - 60 cm a nanovo premurovať a vyškárovať, dôsledne dbať na správnu väzbu muríva, hlbšie trhliny a dutiny zainjektovať;
- Vyprotézovať oderodované nárožia objektov z pieskovcových blokov (aj na kaplnke);
- Na koruny murív používať prioritne travertínový kameň, ktorý lepšie vyhovuje poveternostným podmienkam a nepodlieha vode a mrazom.

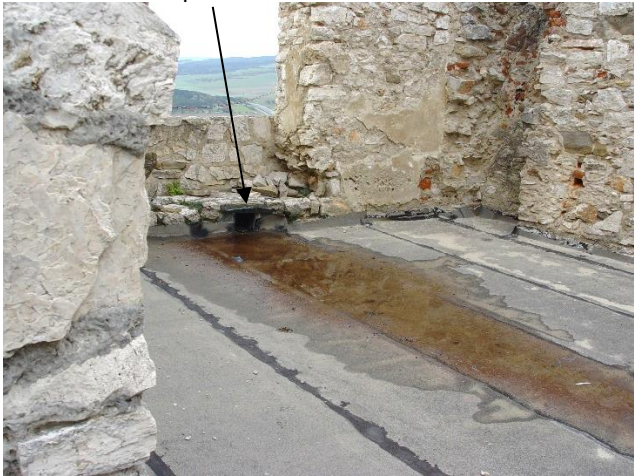
<p><b>m. č. 02-2.08 – súčasná povlaková asfaltová krytina</b></p>

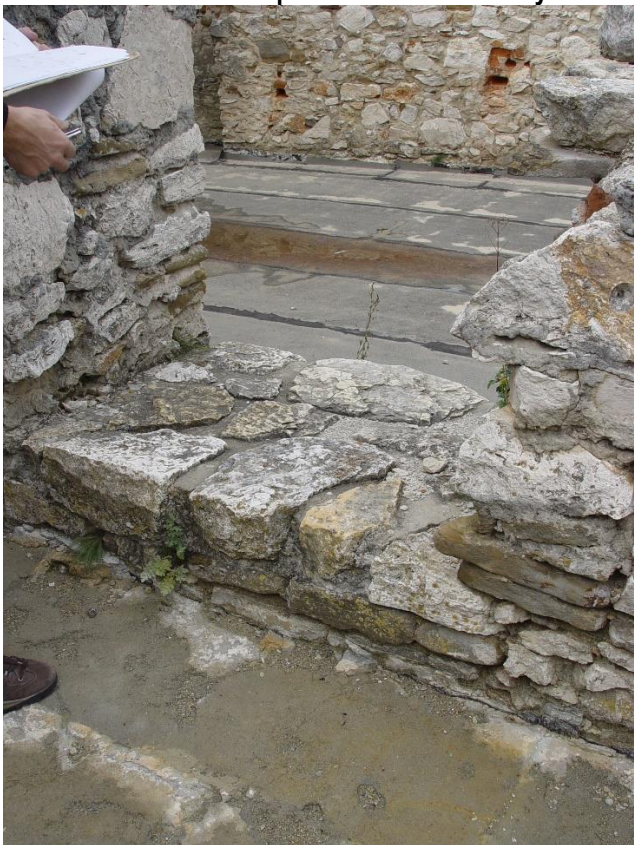
<p><b>Prah dverí medzi m.č. 02-2.07 a 02-2.08, potrebné rozobrať a napojiť vrstvy podlahy</b></p>

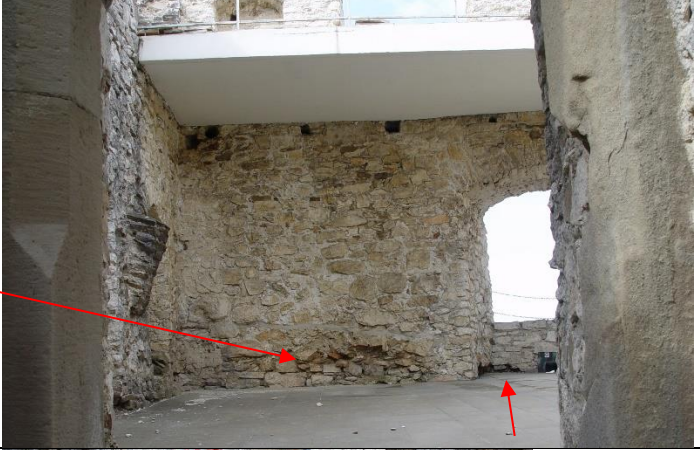
<p>m.č. 02-1.06 Podlaha spádovaná smerom k rom. predhradiu. Voda kumulujúca sa pri murive spôsobuje vlhnutie steny v celej hrúbke a vymrzanie – drolenie sa muriva v päte - v dotyku s podlahou.</p>

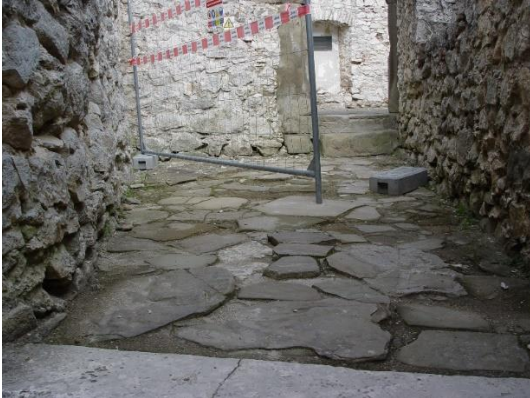
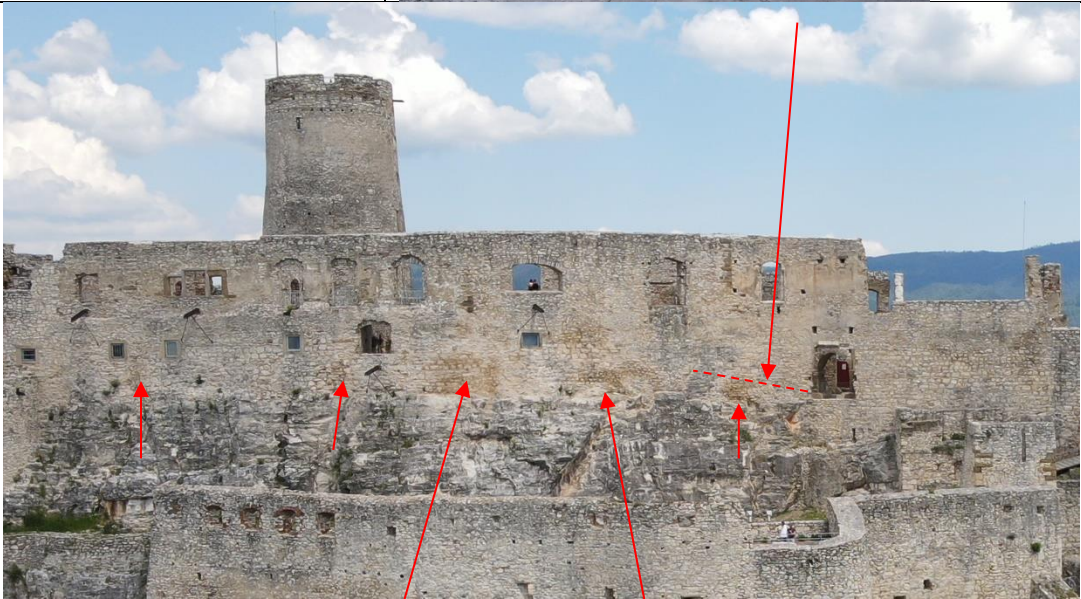
<p>m.č. 02-1.02 Zavlhnutá podlaha na kamennom podloží s rozpadávajúcou sa dlažbou, spádovaná k murivu západnej steny – dôvod zatekania a poškodenia už obnovej steny v 1. etape.</p>

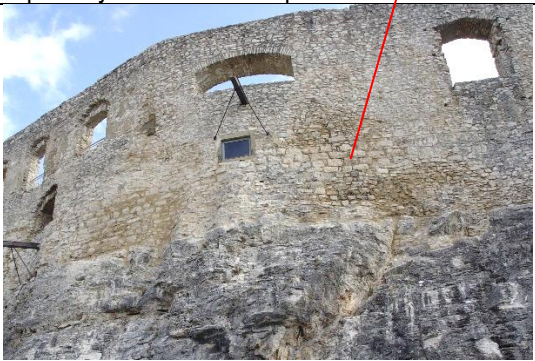
<p>Sípkou vyznačené miesta po zatečení vodou z terás do muriva, stav na jún 2021</p>

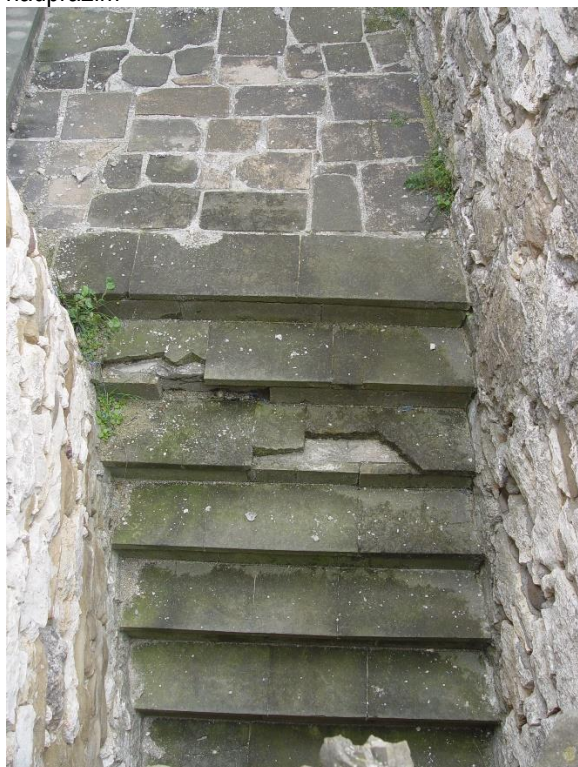
Poškodený pieskovcový obklad kamenných stupňov a podesta schodiska s kamennou dlažbou

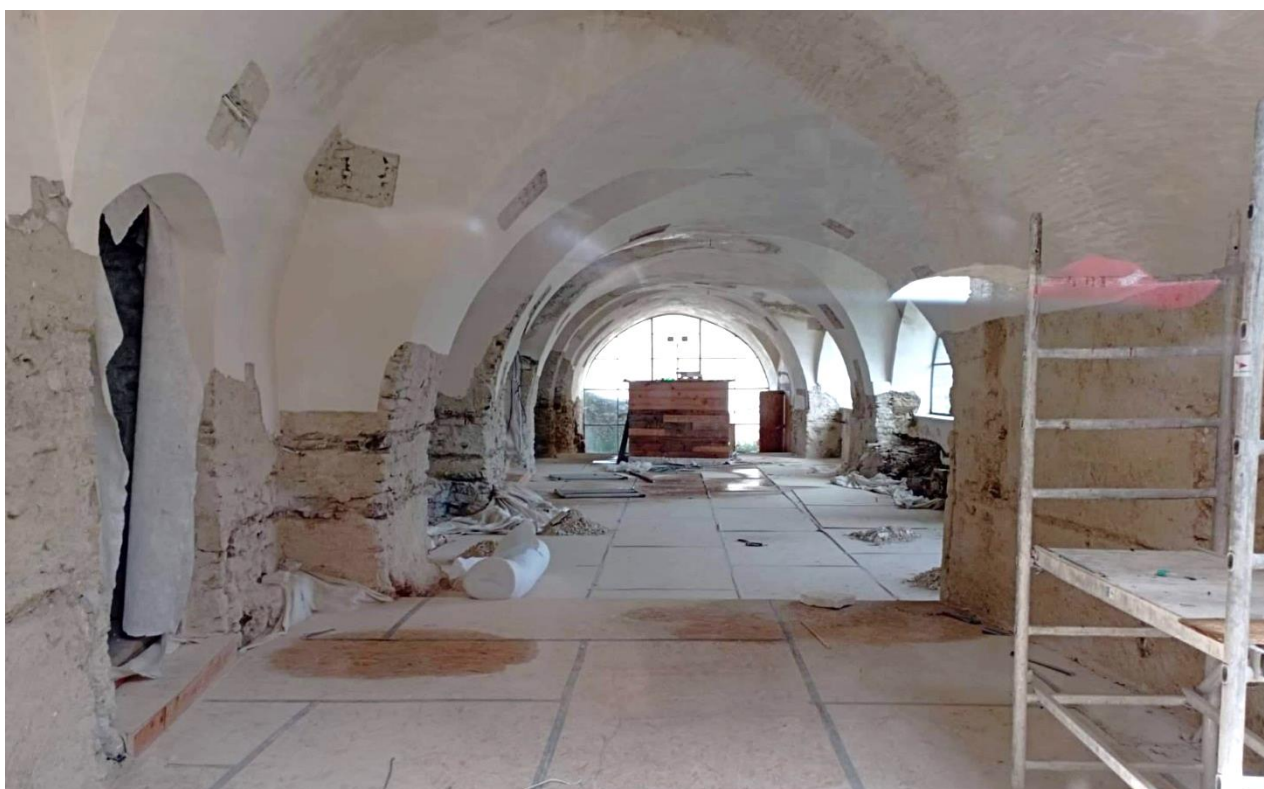
Stav odstránených sekundárnych omietok v arkádovej chodbe západných palácov 09/2022

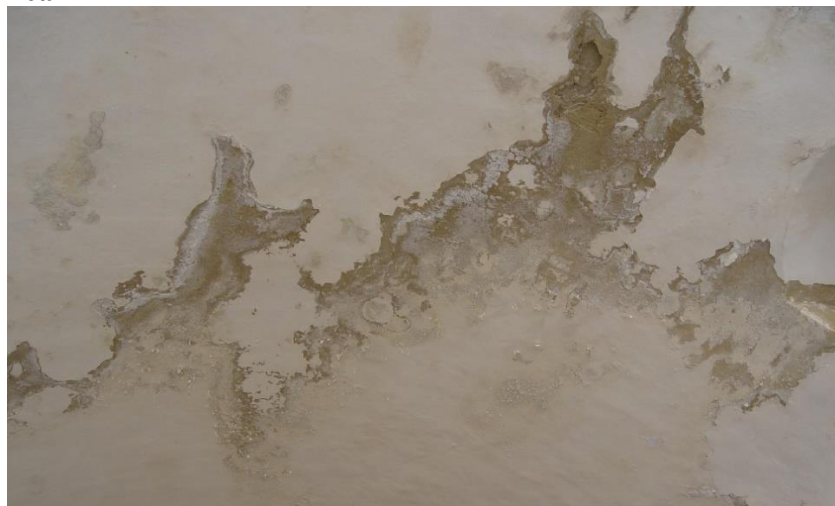
m.č. 02 -1.16  
Výrazné zavlhnutie a zasolenie klenieb vyžaduje odstránenie cementových, zasolených a zavlhnutých omietok, porastených machmi, očistenie murív, odstránenie cementových tmelov, a malty zo škár, nové preškárovanie trassovými materiálmi, odsolenie a následnú aplikáciu nových trassových omietok.

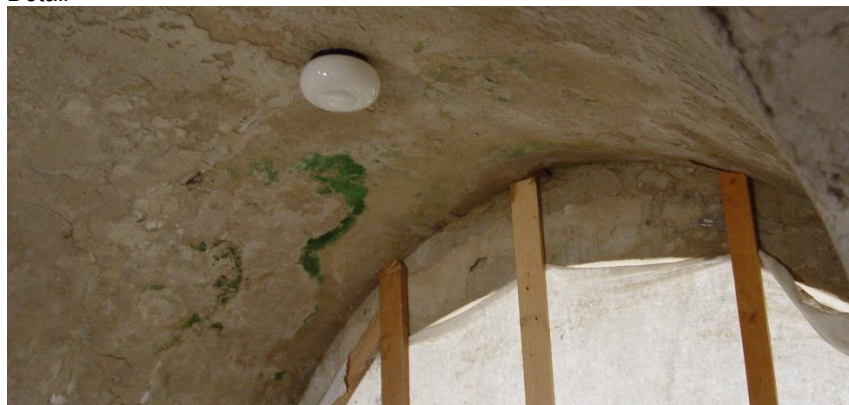
m.č. 02-1.13  
poškodenie muríva zatekaním z terás, následné soli a machy

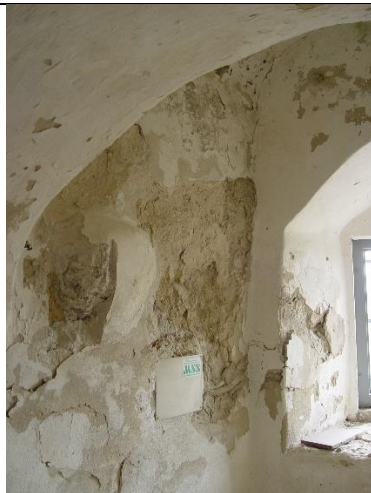
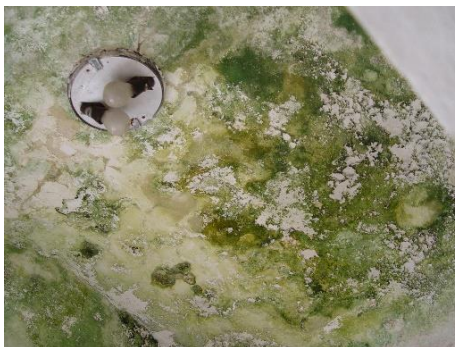
Steny a strop – podschodiskový priestor po m.č. 02-2.10

m.č. 02-1.12  
podschodiskový priestor po  
m.č. 02-2.10

poškodenie muriva zatekaním  
z terás, následné soli a machy

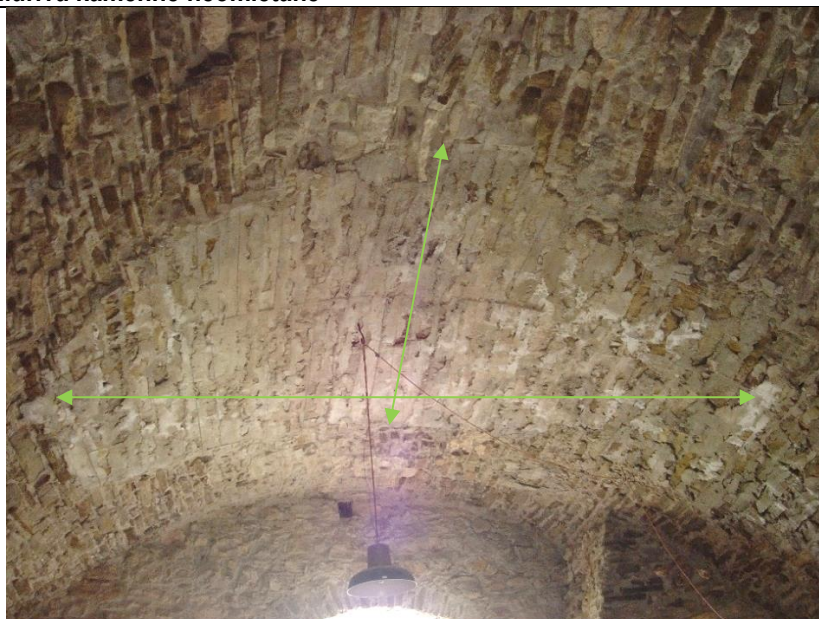
m. č. 02-1.05

Doplnená bola v 80-tych  
rokoch 20. stor. časť klenby  
(betónovaním do debnenia),  
čím sa výrazne líši od  
pôvodného muriva klenby –  
v rámci prezentácie je nutné  
eliminovať súčasný stav.

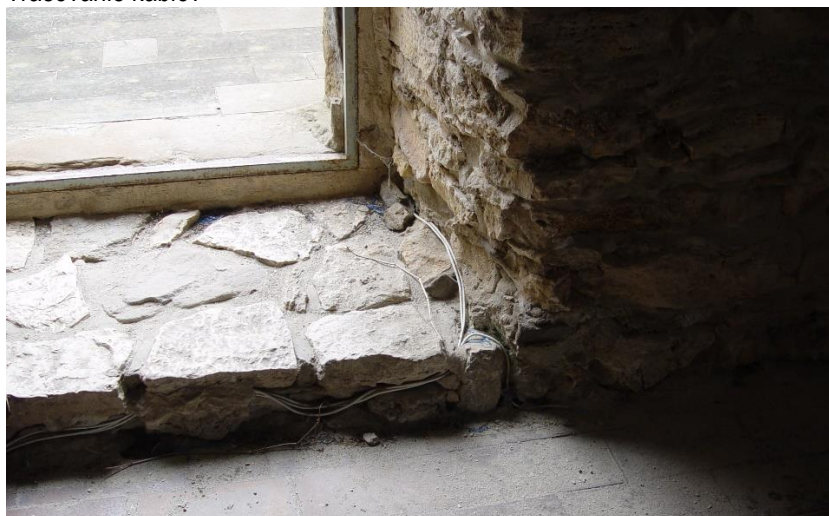
m.č. 02-1.07  
Zbytky vypadávajúcich  
cementových mált po  
torkretáži, prichytávaní  
elektroinštalácie, inštalčné  
výstavné prvky - kotvenie

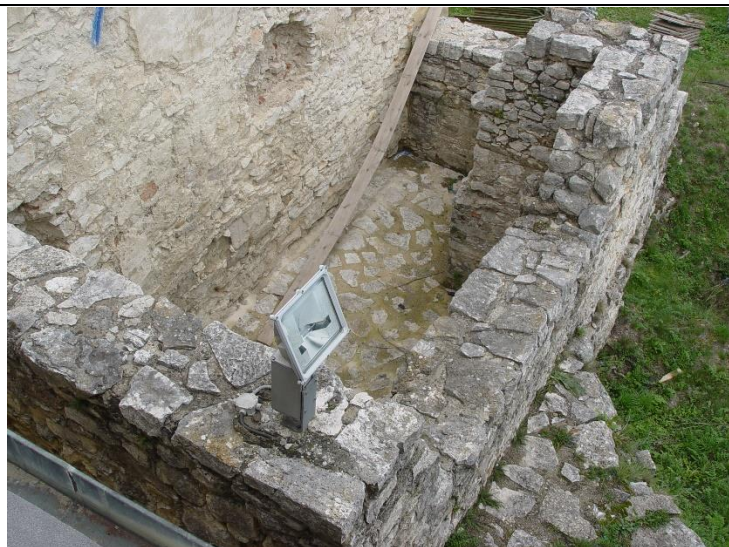
Vyčistený povrch historickej sakristie z južnej strany kaplnky pre odvedenie dažďovej vody atakujúcej murivo kaplnky.
