č.p.: CP NR–ON-2022/003401-001

Nitra dňa 19.7.2022

ZÁKLADNÁ POŽIADAVKA

„Nitra OÚ, rekonštrukcia objektu“

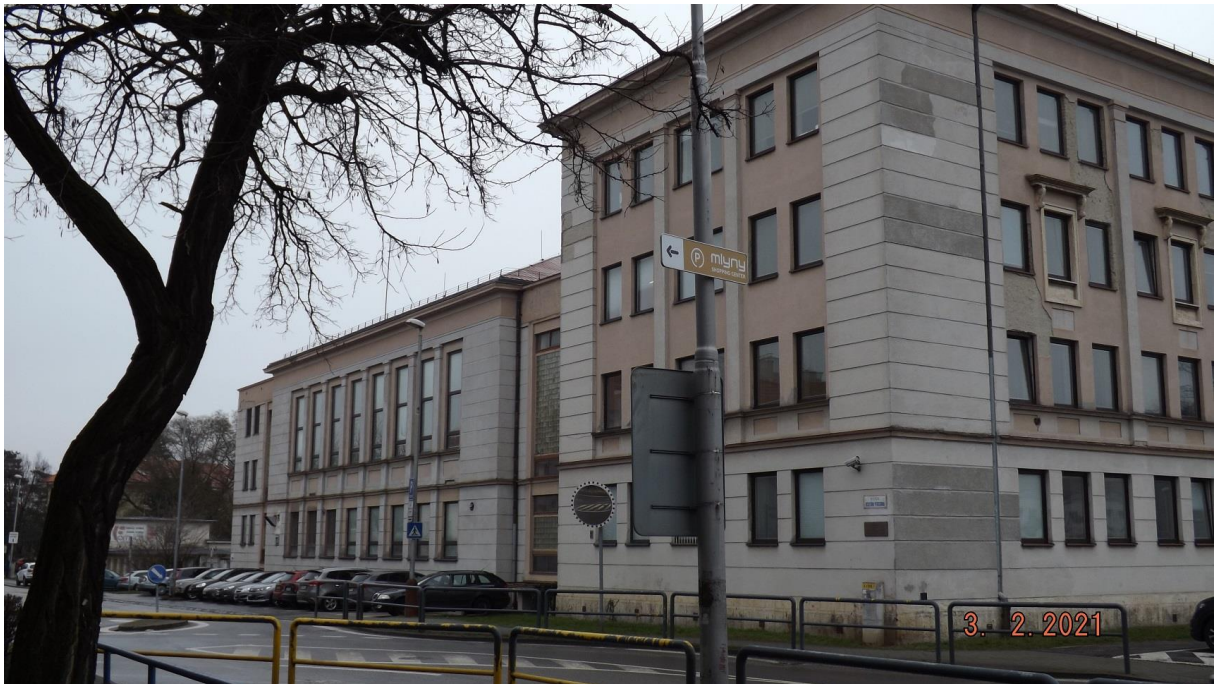
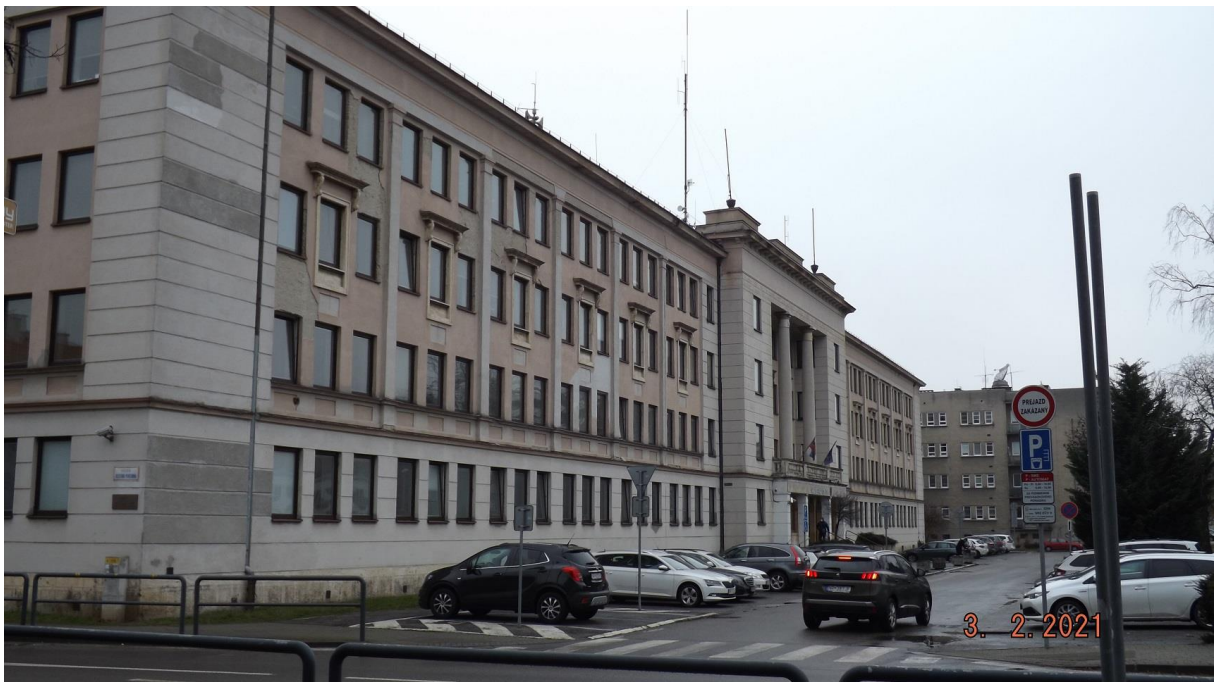
Fasáda uličná

Rekonštrukcia fasády je hlavným dôvodom navrhovanej rekonštrukcie. Poškodenie fasádnych omietok sa predpokladá v rozsahu cca 50% celého povrchu (veľká časť omietky, napriek skutočnosti, že doposiaľ neodpadla, je nestabilná - odtrhnutá od podkladu). Predmetom rekonštrukcie je tak sanácia narušených plôch fasády a jej nové farebné riešenie podľa podmienok pamiatkovej ochrany. Nevyhnutnou súčasťou sanácie fasády musí byť i kompletná výmena klampiarskych prvkov a to oplechovania strešnej rímsy, strešných dažďových žlabov a dažďových zvodov, ale tiež oplechovanie fasádnych a nadokenných „ríms“, ktoré sú jedným z historických a chránených architektonických fasádnych prvkov. V prípade súhlasu pamiatkovej ochrany sa zo strany nádvorja, kde plochy neobsahujú žiadne architektonicky významné prvky, predpokladá zateplenie fasády KZS. Toto je nevyhnutnosťou pre uvažovanie o dosiahnutí minimálne 30% úspor v potrebe tepla na vykurovanie, ktoré je podmienkou pre poskytnutie dotácie.

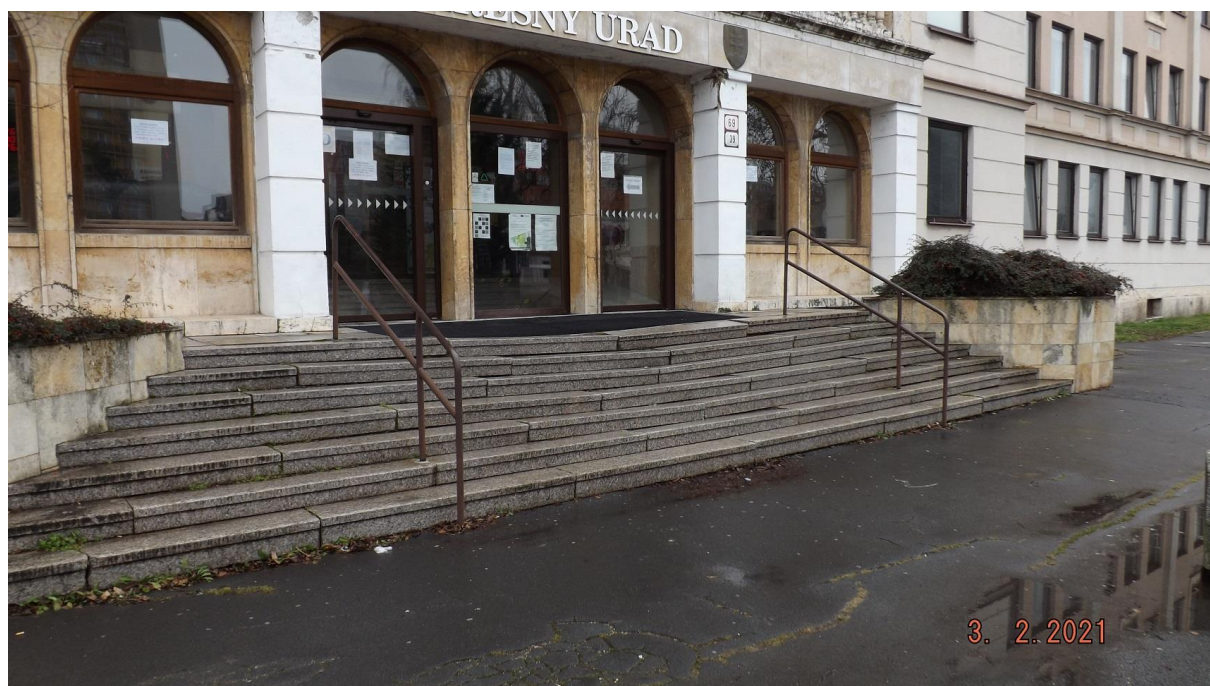
Vstupné schodisko

Pôvodné vstupné schodisko do objektu pozostáva pravdepodobne z betónovej podkladnej konštrukcie na ktorej je obklad schodníc z prírodného kameňa. Obkladové prvky schodníc sú poklesnuté v hlavnej časti schodiska až o cca 20 cm a to v dôsledku straty stability podkladnej konštrukcie. V rámci rekonštrukcie sa predpokladá kompletná demontáž kamenného obkladu chodiska – s uložením na ďalšie použitie. Po vykonaní sanácie porúch podkladovej konštrukcie a jej navrátení do pôvodného stavu sa kamenný obklad schodníc namontuje späť.

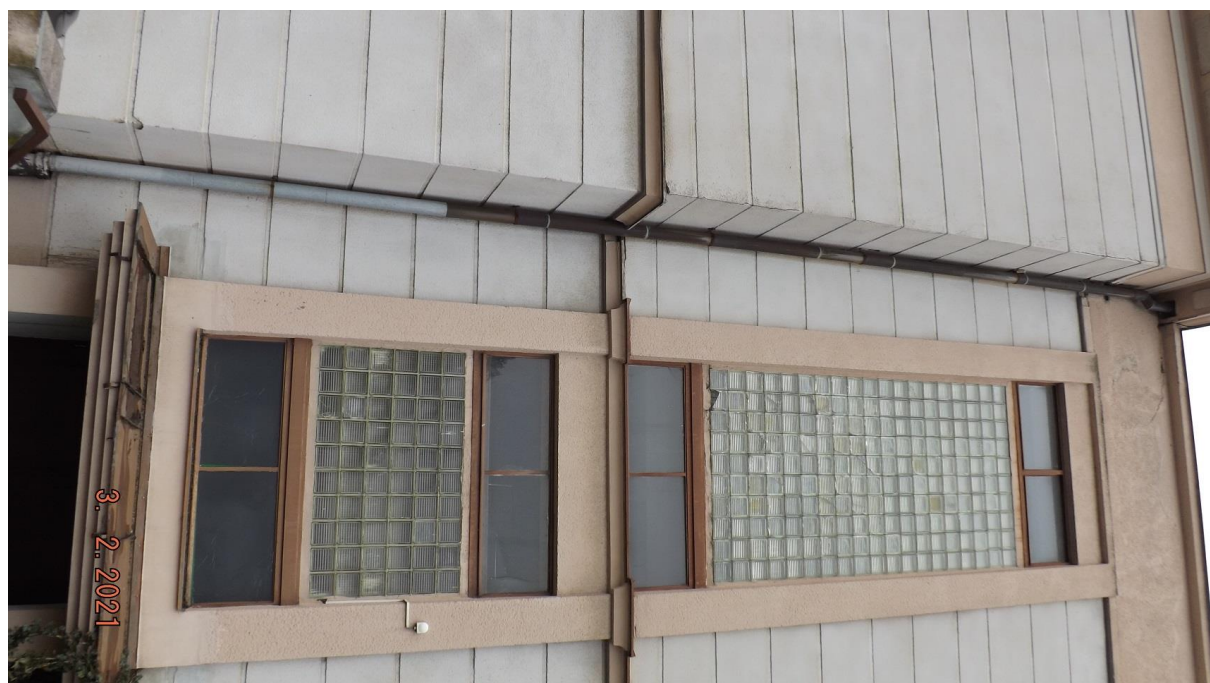
Oceľové okná a sklobetón

Objekt je v prevažnej miere osadený plastovými oknami s izolačným dvojsklom. Časť otvorových a presvetľovacích konštrukcií je ešte stále osadená pôvodnými oceľovými oknami s jednoduchým zasklením a veľkoplošnými sklobetónovými oknami v stave značného poškodenia. Užívateľ objektu deklaruje nedostatky v tesnosti okien s dopadom na tepelnú pohodu v miestnostiach hlavne v zimnom období. Nedostatočná tesnosť okien sa prejavuje v styku konštrukcie okna s ostením a tiež v dôsledku nedoliehajúceho okenného krídla k rámu okna.

V prípade oceľových okien a sklobetónových výplní sa tiež uvažuje s výmenou v plnom rozsahu – spôsob riešenia navrhne projektant a prerokuje tiež s pamiatkovou ochranou.

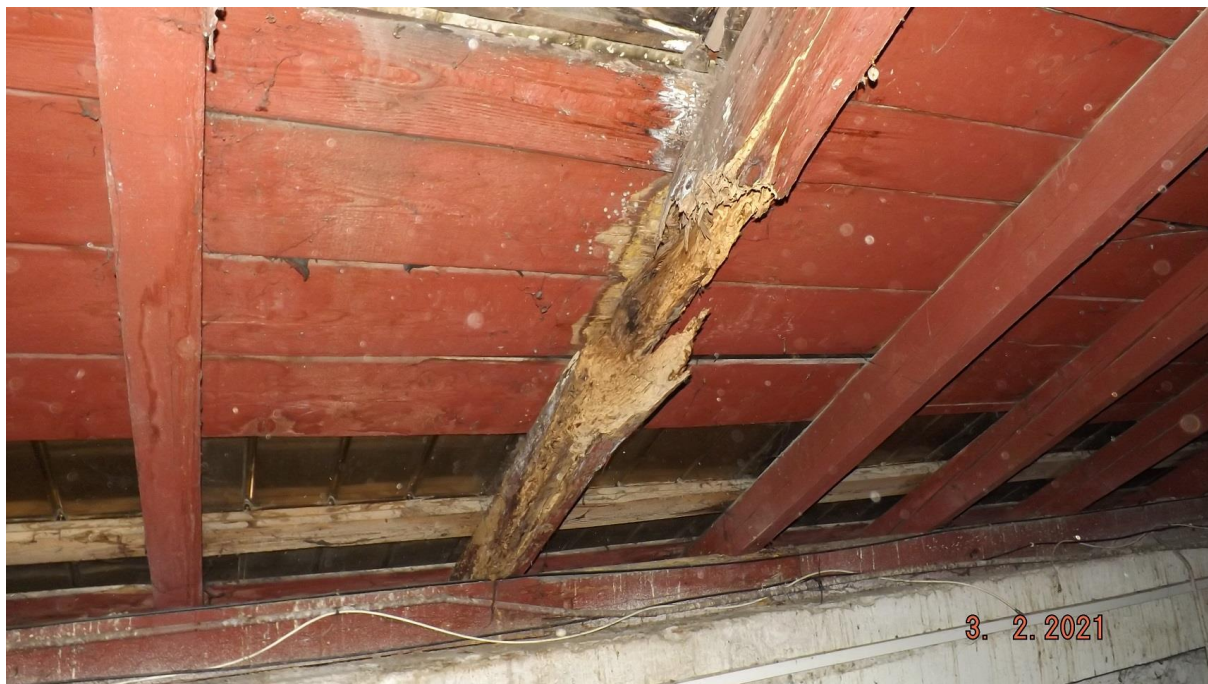
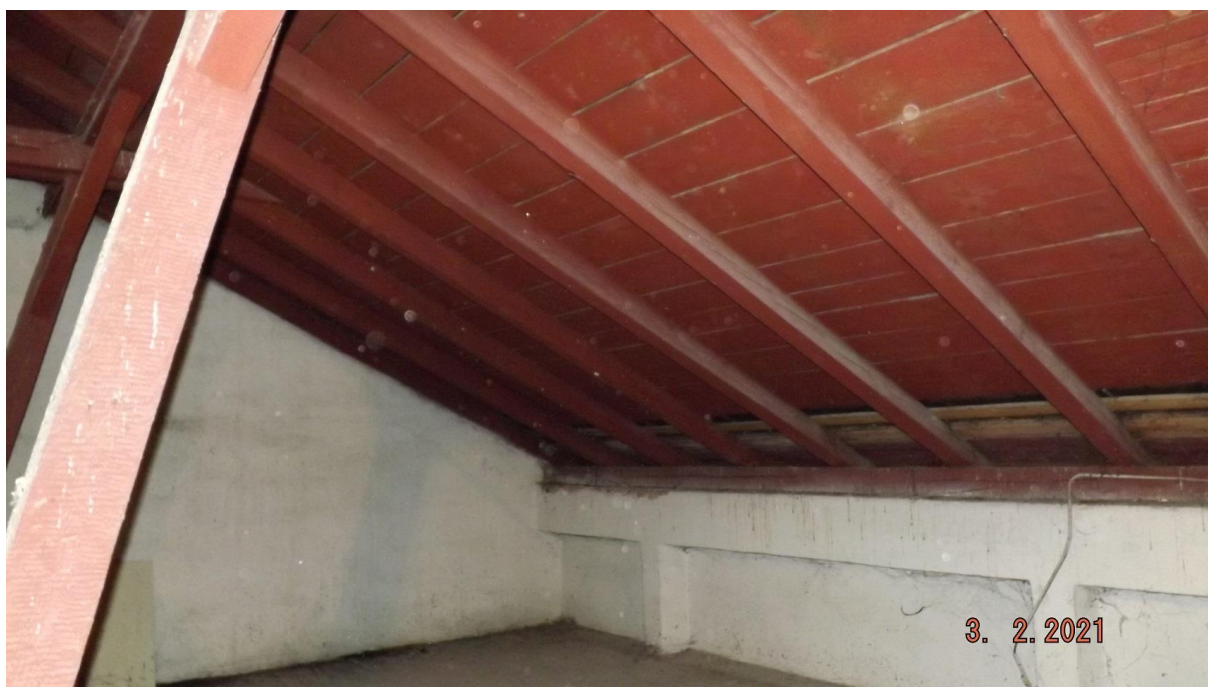
Krov

Strešná krytina valbovej časti strechy je plechová v niektorých miestach porušená. V časti hrebeňa strechy prichádza k zatekaniu strešnej konštrukcie, kde je v povalovom priestore možné identifikovať sporadické zatekanie do povalového priestoru a niekoľko „bodových“ problémov. Plechová krytina bude vymenená v plnom rozsahu, pričom nové riešenie musí konštrukčne zodpovedať pôvodnému. Vo veľmi dobrom stave je konštrukcia krovu, kde sa predpokladajú minimálne zásahy spočívajúce vo výmene narušených prvkov (obhliadkou bola identifikovaná jediná krokva, u ktorej prišlo v minulosti k prehnitiu, a to pravdepodobne v dôsledku dlhodobého zatekania cez jeden zo strešných výlezov).

Základná požiadavka rieši kompletnú rekonštrukciu fasády objektu, vrátane výmeny otvorových výplní a čiastočného zateplenia fasádnych plôch. Bude tiež vykonaná výmena strešných krytín, rekonštrukcia terás a tiež rekonštrukcia vstupného schodiska do objektu. V rámci rekonštrukčných prác budú vykonané nevyhnutné tesárske práce pri odstraňovaní nedostatkov konštrukcie krovu nad hlavnou budovou.

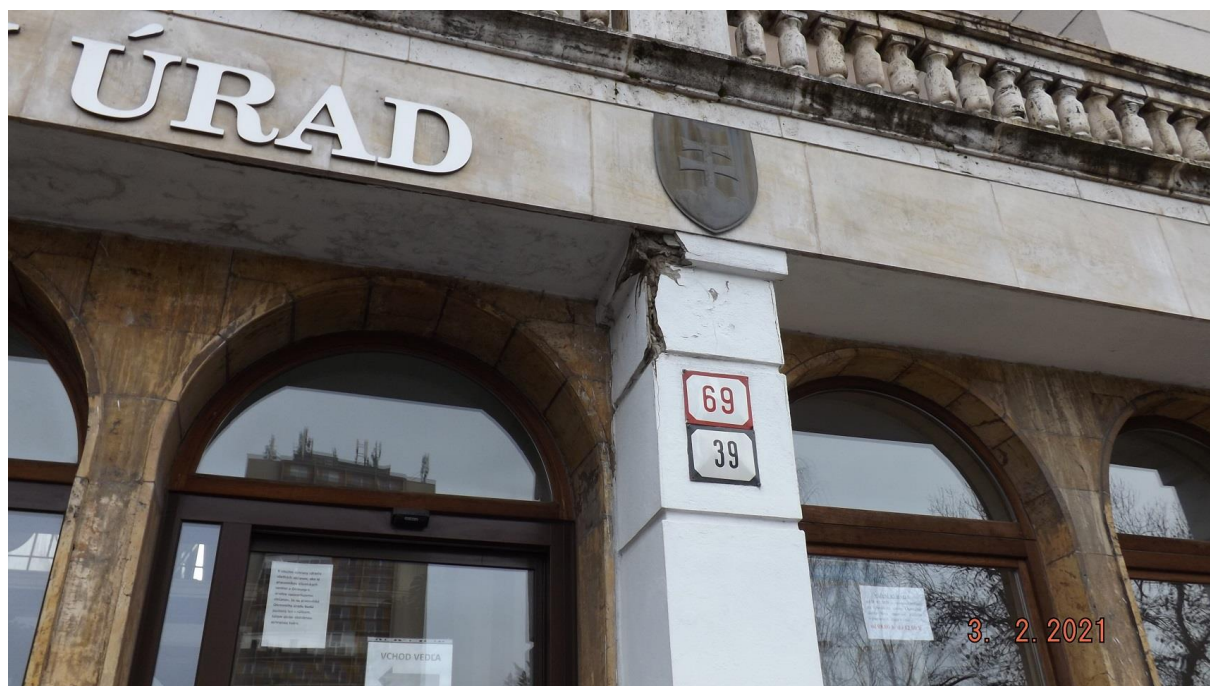
Zatekanie terás

Na objekte sú celkom dve „terasy“ vystavené vplyvom poveternosti, u ktorých je možnosť zatekania zrážkových vôd do stavebných konštrukcií. Stav zvislých stavebných konštrukcií v styku s terasami naznačuje minulé, prípadne i aktívne zatekanie zrážkových vôd (pod úrovňou terás sú na omietke viditeľné mapy, ako pozostatok zatečenia). U oboch terás sa predpokladá demontáž existujúcej dlažby a podkladných vrstiev s následnou realizáciou novej izolácie proti vode a montážou novej dlažby schváleného typu.
