REKONŠTRUKCIA CESTY A MOSTOV II/529 BREZNO – Č. BALOG A
III/2724 (52612) KOKAVA NAD RIMAVICOU – UTEKÁČ

KRAJ: BANSKOBYSSTRICKÝ	KÚ: LOM NAD RIMAVICOU	DÁTUM		DECEMBER 2018
NÁZOV OBJEKTU 214-00 MOST EV.Č. 2724-07 V KM 17,182			FORMÁT	17 A4
			MIERKA	
			STUPEŇ PD	DSP (DRS)
			ČÍS. ZÁKAZKY	BB18_008
			ARCHÍVNE ČÍS.	
NÁZOV VÝKRESU TECHNICKÁ SPRÁVA			ČÍS. SÚPRAVY	ČÍS. VÝKRESU 01

TECHNICKÁ SPRÁVA

SO 214 - 00 Most ev. č. 2724 - 07 v km 17,182

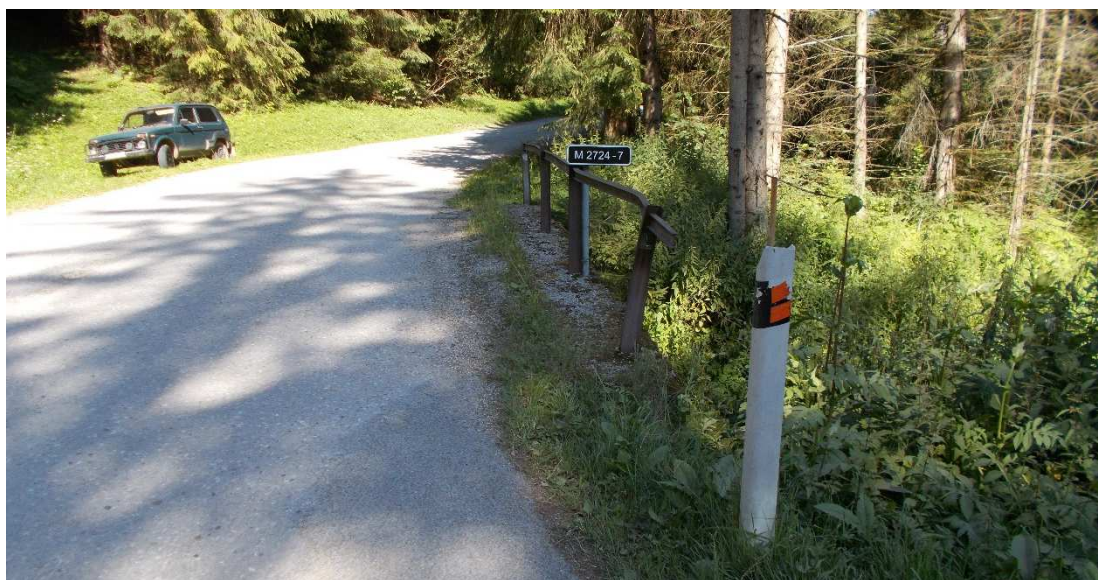
Pravostranná rímsa dĺžky 7,3 m má šírku 0,60m a ľavostranná rímsa dĺžky 7,42 m má šírku 0,62 m. Betón ríms je degradovaný, porušený, obrastený machom. Na rímsach je kotvené oceľové zábradlie jednomadlové 1,05 m, ktoré je poškodené nárazom automobilu. Dĺžka zábradlia odpovedá dĺžke ríms. Antikorózný náter zábradlia je zhrdzavený.

Pohľad v smere staničenia na pravostrannú rímsu

RÍMSY: Druh potrebnej úpravy: búranie a vybudovanie nových rím

- Rímsy sú z monolitického betónu C35 /45. Rímsy sú v priečnom smere vyspádované smerom k vozovke v spáde 4%. Povrch rím bude opatrený striážou. Výška odrazových obrúb rím je 0,20 m a šírka rím je 0,8m. Kotvenie rím je realizované pomocou kotevných prípravkov, ktoré budú kotvené do vývrtu. Výplň pracovných škár bude schváleným trvale pružným tmelom.

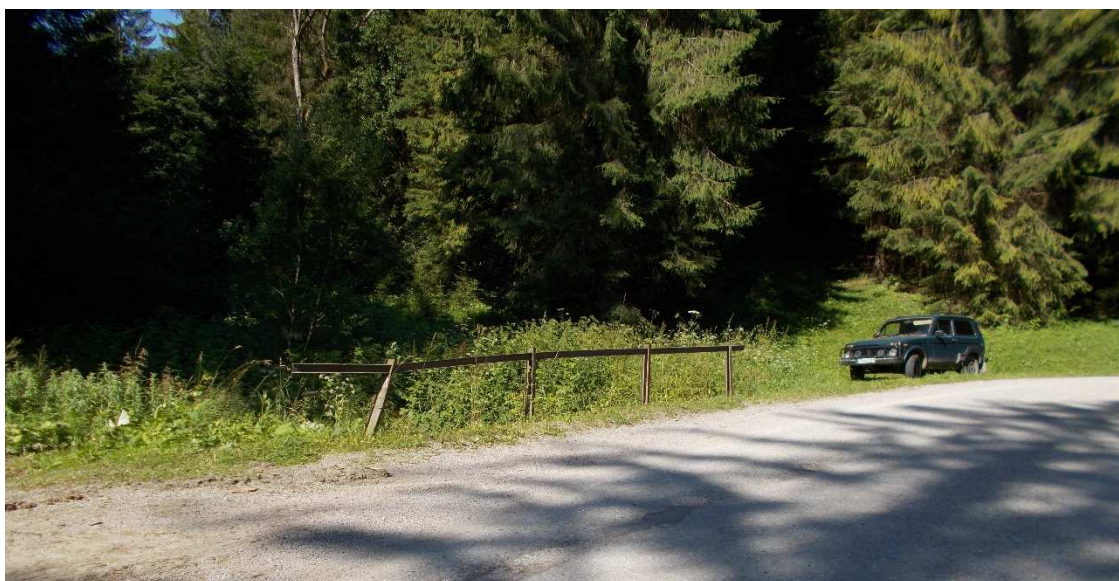
Pohľad v smere staničenia

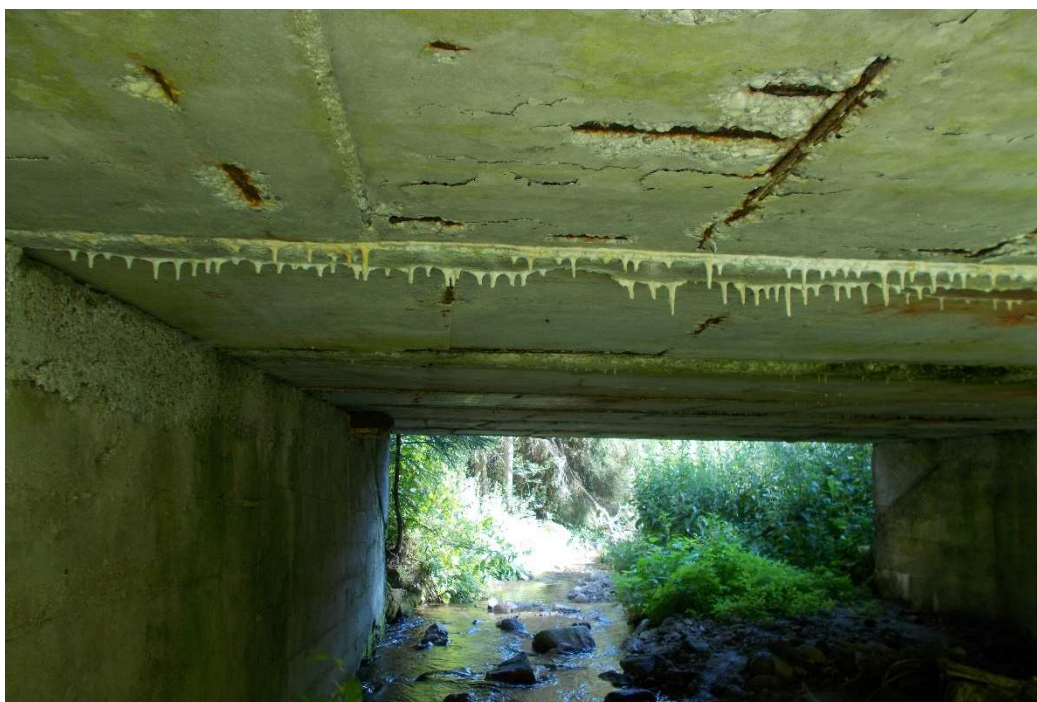
Nosnú konštrukciu jestvujúceho mostného objektu tvoria železobetónové panely 7ks a železobetónová doska. Panely sú uložené kolmo na oporách s uhlom 90°. Stavebná výška mostného objektu je 0,66 m. NK je proste uložená – statická schéma je jednopoľový (prostý) nosník. Na spodnom povrchu nosnej konštrukcii na viacerých miestach je odhalená nosná betonárska výstuž, ktorá je skorodovaná. Betónový povrchu bočných pohľadových plochách NK je obrastený machom. Izolačný systém mostného objektu je porušený. Na spodnej ploche NK sa nachádzajú cementové kvaple.

Pohľad na spodnú plochu NK

- Vybúranie a vybudovanie novej spriahujúcej dosky na NK panelov.
- Nová NK bude doska z monolitického betónu C35/45 hrúbky 400, budovaná na dve etapy na pevnej skruži. Rozdeľovacia výstuž medzi ľavou a pravou časťou bude zváraná. Betón NK bude uložený na jednej strane ako vrubový kĺb a na druhej strane na 3 vrstvy lepenky

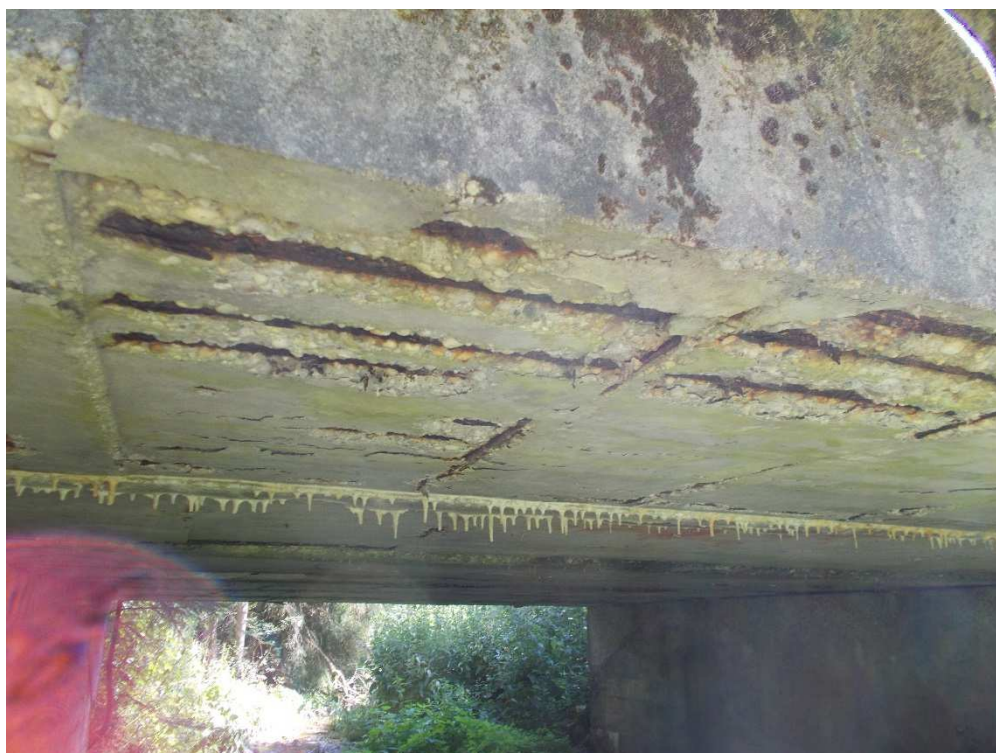
Pohľad na spodnú plochu NK

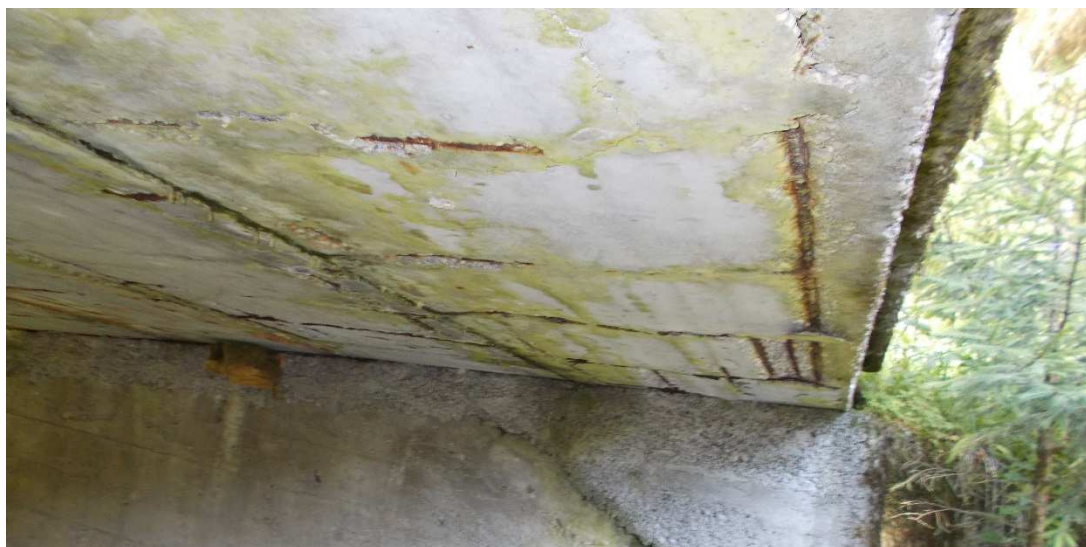
Pohľad na spodnú plochu NK

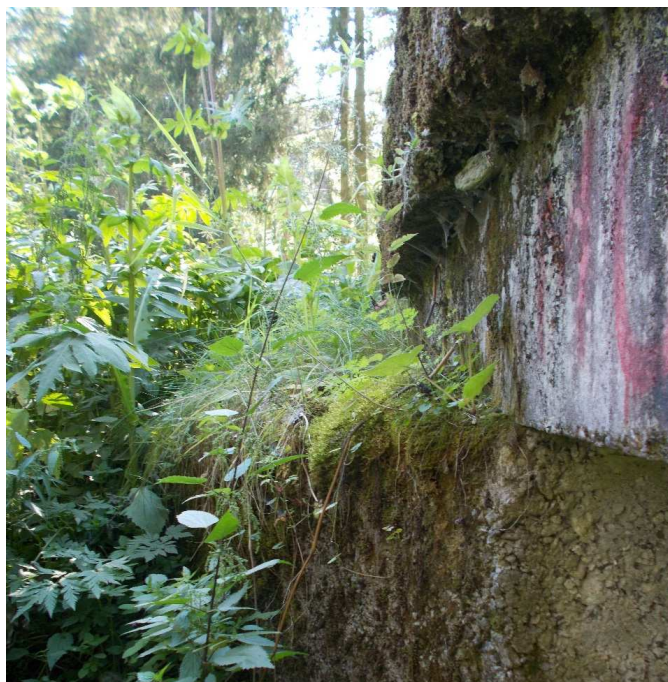
Nosná konštrukcia je uložená na oporách dĺžky 7,33 m prostredníctvom lepenky. Opory mostného objektu sú betónové. V minulosti boli rekonštruované narušené základy opôr kvôli nekvalitnému betónu – uvádza mostný list.

Pohľad na pravostrannú rímsu a časť opory 1

Druh potrebnej úpravy: torkrét pôvodných opôr; dobudovanie nových častí opôr, nadbetónovanie pôvodných opôr

- Povrch opôr sa otryská vodným lúčom so stredným tlakom, ktorý sa nastaví tak, aby sa neodlamovali zdravé časti betónu.
- Do pôvodného povrchu sa navŕtajú diery pre kotvičky $\phi 12$, ktoré sa vlepia epoxidovým lepidlom v rozteči 500 x 500 mm. Na kotvičky sa upevní betonárska sieťovina a naniesie sa striekaný betón v hrúbke min 40 mm. (realizácia torkréty)
- Vykoná sa nadbetónovanie opôr a prípadne krídel po úroveň spodnej hrany novej dosky s vlepenou výstužou do pôvodných opôr.
- Po vybúraní pôvodnej vozovky, pôvodnej spriahujúcej dosky, NK – žb.panelov je potrebné zamerať výškovo a pôdorysne existujúce opory.
- Pre práce na oporách je potrebné vytvoriť napr. ohrádzku v toku pre vytvorenie pracovného priestoru

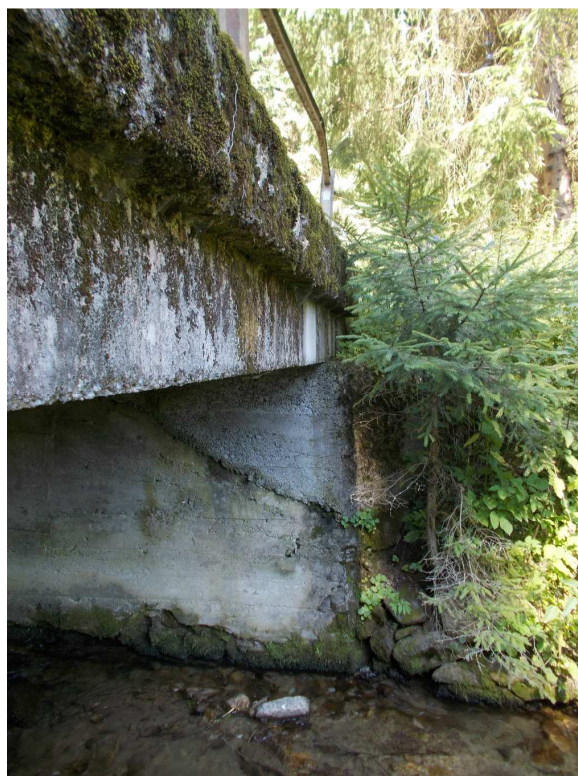
Pohľad na pravostrannú rímsu a oporu 2
