AKUSTICKÁ ŠTÚDIA PRE PROJEKT „STAVEBNÝ OBJEKT HELIPORT V LOKALITE RUŽINOV“

Protokol: A_130_2018

VIBROAKUSTICKÁ ŠTÚDIA PRE ZÁMER „HELIPORT V AREÁLI UNIVERZITNEJ NEMOCNICE BRATISLAVA“

Protokol: A_104A_2018

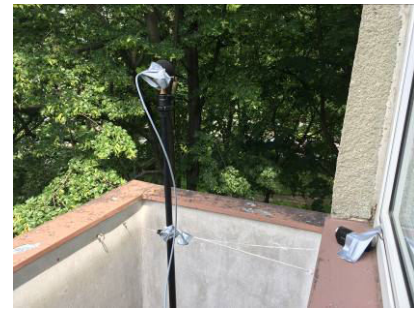
Obr. 5.1 Informatívny časový priebeh ekvivalentných hladín hluku $L_{pAeq,1s}$ v referenčnom časovom intervale deň v čase T = 12h od 06:00 hod. do 18:00 hod. dňa 19.05.2018 v meracom bode M1/V1.

- mikrofón umiestnený 1,0 m pred oknom na 3. NP;
 - vo vzdialenosti cca 240 m od osi NJP miestnej komunikácie ul. Bajkalská,
 - cca 370 m od osi NJP miestnej komunikácie ul. Ružinovská a
 - cca 175 m od posudzovaného zámeru „Stavebný objekt Heliport v lokalite Ružinov“ (**umiestnenie heliportu v areáli UNB Ružinov**).
- GPS objektu: 48°09'10.00"S, 17°09'02.2"V.

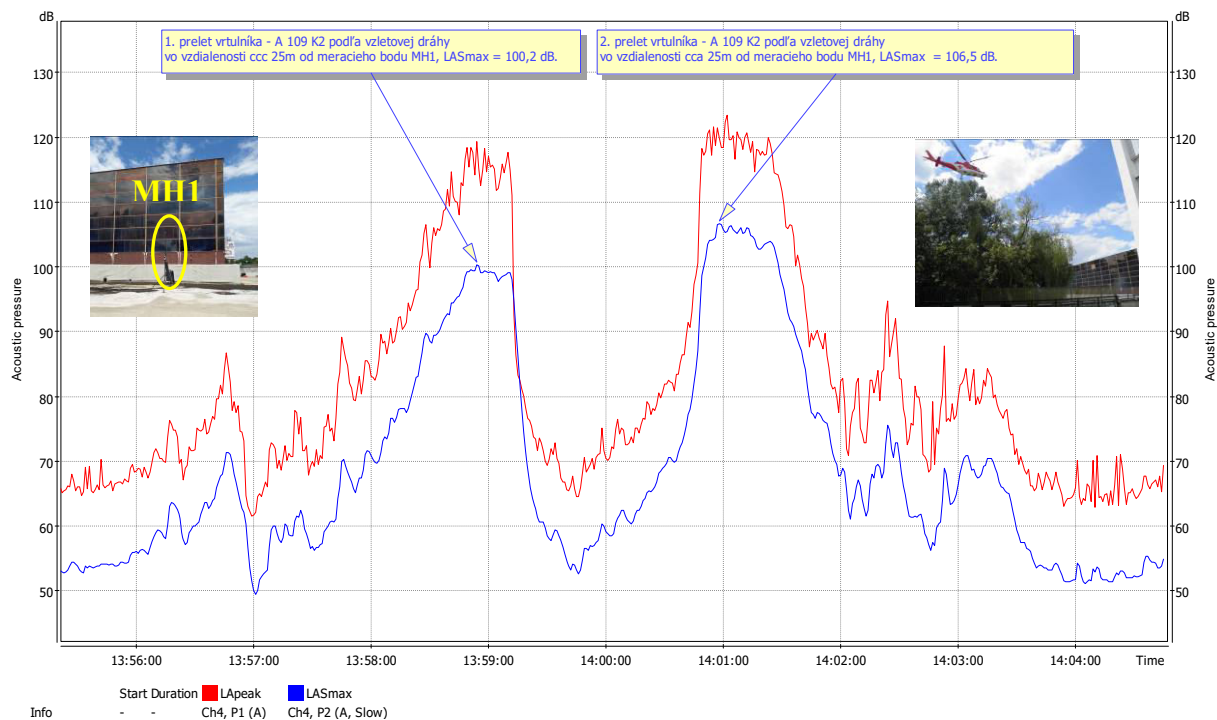
Obz. 5.5 Časový priebeh ekvivalentnej hladiny hluku $L_{pApeak,1s}$ a $L_{pASmax,1s}$ v čase trvania $T=300$ periód. Merací mikrofón umiestnený na meracom stanovišti MH1, areál UNB Ružinov, cca 25 m od plánovanej pristávacej plochy heliportu vrtuľníka – A 109 K2 – **Variant A.**

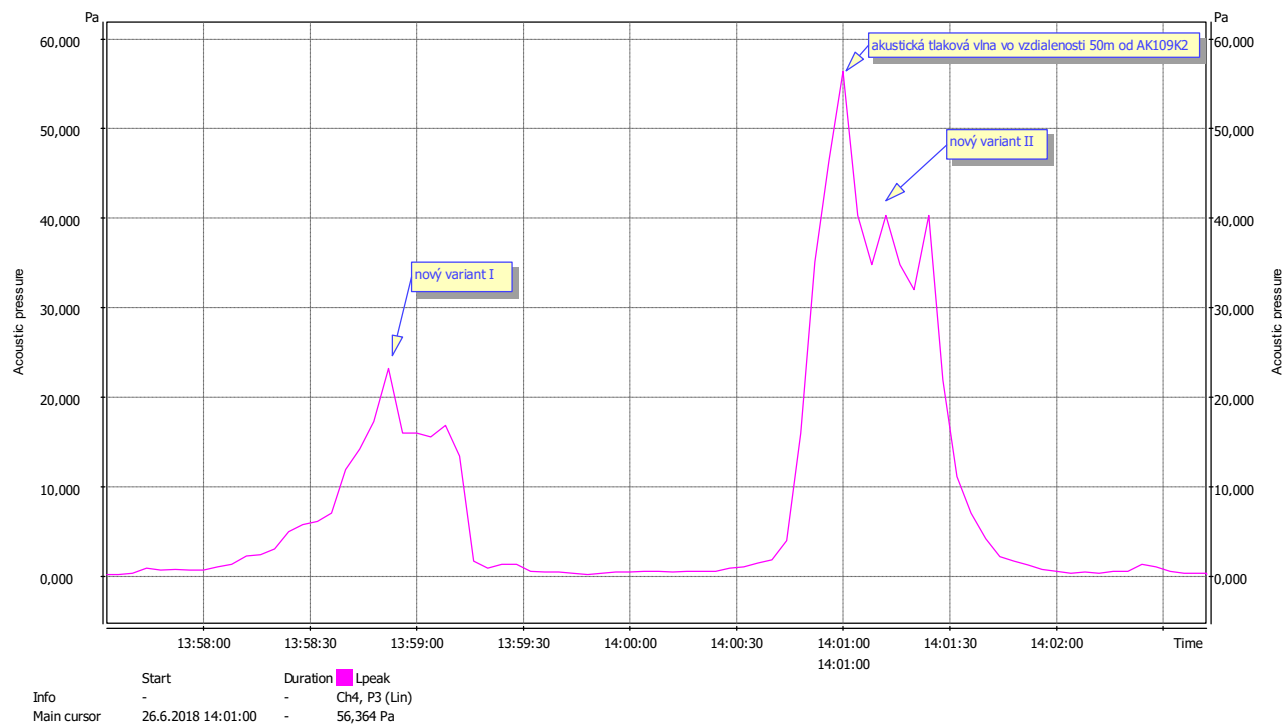
Obr 3.3 Časový priebeh akustickej tlakovej vlny počas preletov vrtuľníka A109K2.

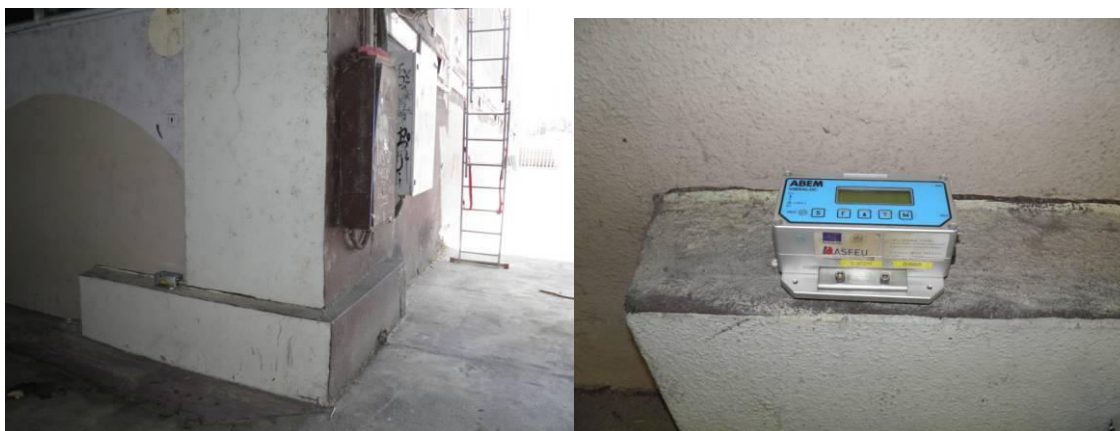
Obr. 3.6 Meracie referenčné stanovisko S1 v meracom bode S1 (vľavo) na betónovom základe zimného štadióna Vladimíra Dzurilla v Bratislave. Digitálna seizmická aparátúra Vibraloc ABEM na meracom bode S1 (vpravo)

Pre potrebu predikcie vplyvu budúcej prevádzky heliportu sme merali vplyv technickej seizmicity pri prelete vrtuľníka záchranej zdravotnej služby nad budovou zimného štadiónu Vladimíra Dzurilla (Obr. 5). Merali sme hodnotu rýchlosti kmitania v_{peak} v meracom bode S1 na betónovom základe zimného štadióna (Obr. 3.6) a na oceľovom nosníku okna – v meracom bode S2 nad meracím bodom S1, vo výške 6 m (Obr. 3.7). Tieto merania poukázali na možné maximálne hodnoty rýchlosti kmitania pri preletoch vrtuľníkov záchranej zdravotnej služby nad objektom zimného štadióna pri pristavaní na plánovanom objekte heliportu.

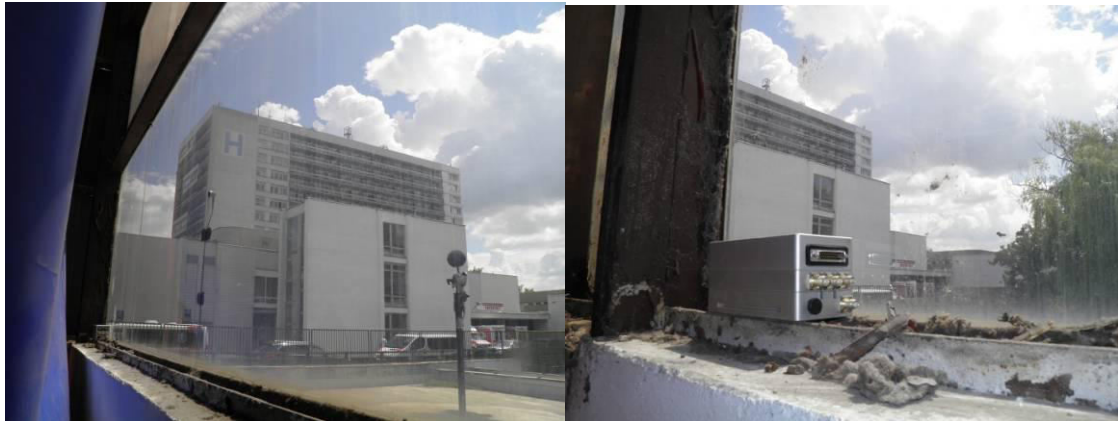
Obr. 3.7 Meracie referenčné stanovisko S2 v meracom bode S2 (vľavo) na ocelovom nosníku okna štadióna Vladimíra Dzurillu v Bratislave. Digitálna seizmická aparatúra Vibracloc ABEM na meracom bode S2 (vpravo)

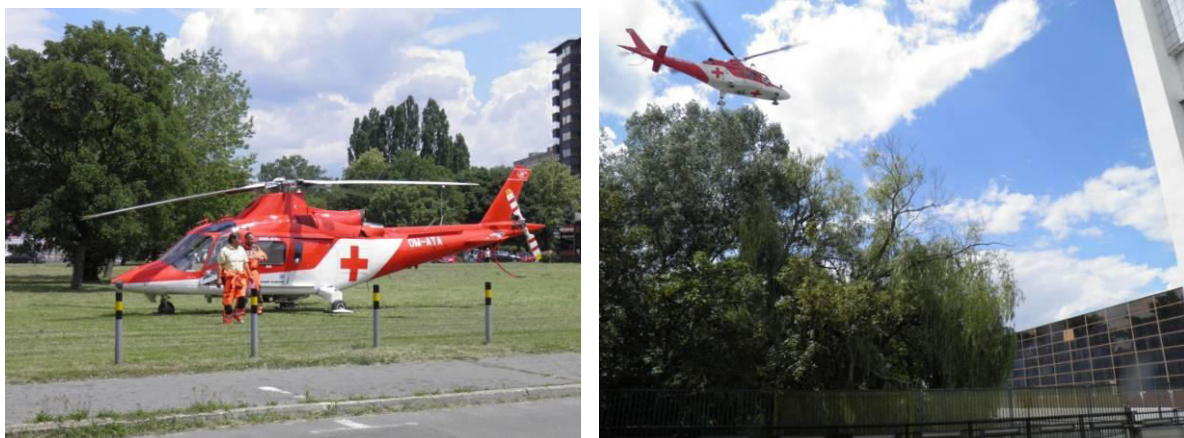
Obr. 3.8 Vrtuľník záchranej zdravotnej služby pred Univerzitnou nemocnicou v Ružinove (vľavo) a pri prelete nad plánovaným stanoviskom heliportu. V pozadí je hala zimného štadióna Vladimíra Dzurillu v Bratislave

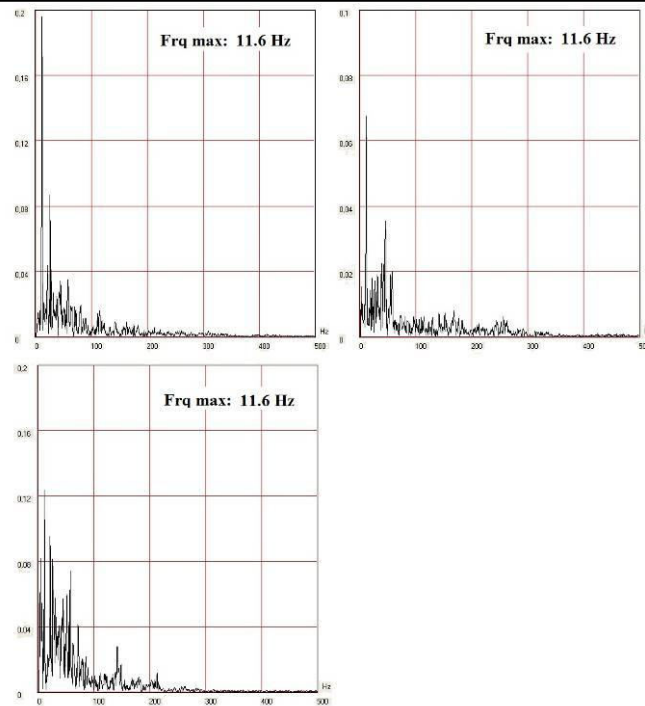
Obr. 3.10 Frekvenčná analýza v meracom bode S2 na ocel'ovom nosníku okenného rámu na zimnom štadióne.

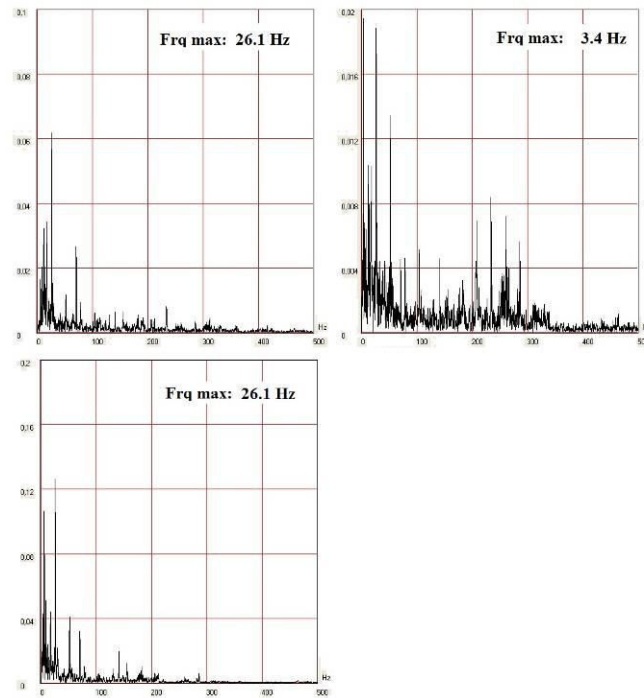
Obr. 3.12 Frekvenčná analýza v meracom bode S2 na oceľovom nosníku okenného rámu na zimnom štadióne.

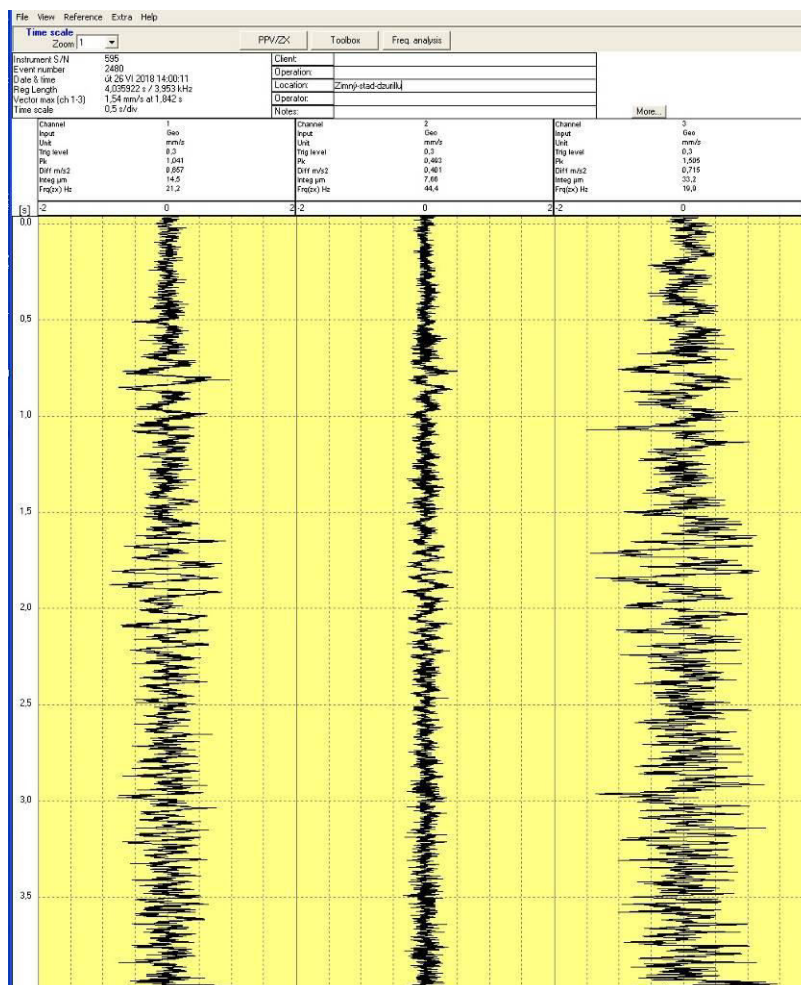
Obr. 3.13 Časový priebeh vrcholovej hodnoty rýchlosti kmitania v_{peak} v smere X Y a Z počas preletu vrtuľníka záchranej zdravotnej služby v meracom bode S2 na oceľovom nosníku okenného rámu na zimnom štadióne.

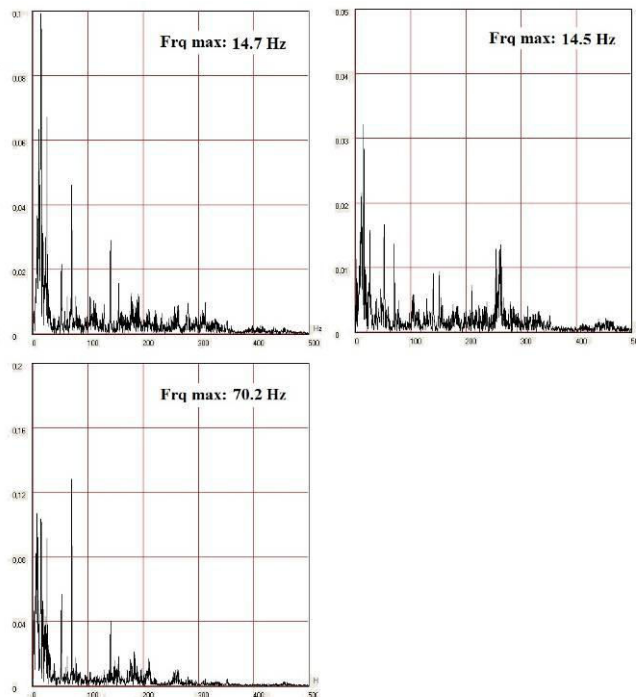
Obr. 3.14 Frekvenčná analýza v meracom bode S2 na oceľovom nosníku okenného rámu na zimnom štadióne

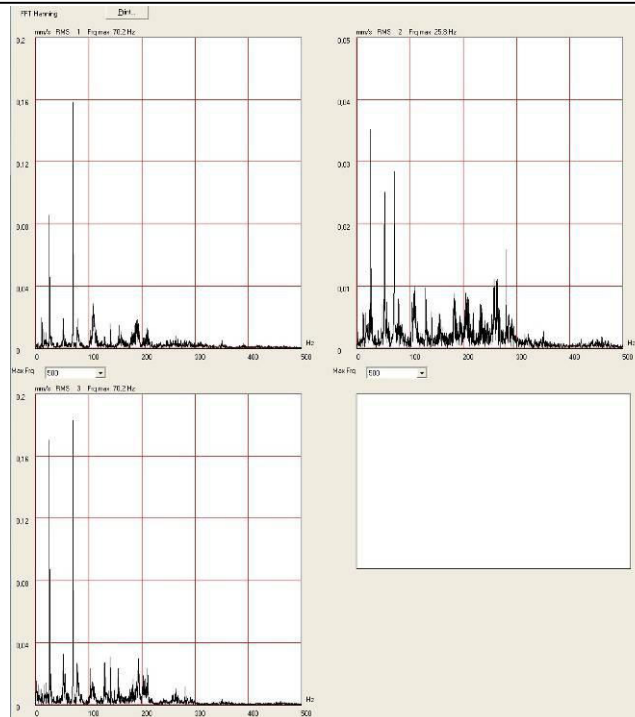
Obr. 3.16 Frekvenčná analýza v meracom bode S2 na ocelovom nosníku okenného rámu na zimnom štadióne.
