STUPEŇ :	PRIESKUMY, POSUDKY
ČASŤ :	STATICKÝ POSUDOK

PREDMET POSUDKU	JUŽNÉ EXTERIÉROVÉ SCHODISKO NOSNÝ PREKLAD POD TYMPANONOM	
MIESTO STAVBY	NKP KAŠTIEĽ DOLNÁ KRUPÁ	
OBJEDNÁVATEĽ	SLOVENSKÉ NÁRODNÉ MÚZEUM HUDOBNÉ MÚZEUM	
AUTOR		
ZODP. SPRACOVATEĽ	ING. VLADIMÍR KOHÚT AUTORIZOVANÝ STAVEBNÝ INŽINIER	
SPOLUPRÁCA		
DÁTUM	5.8.2021	
ZÁKAZ. ČÍSLO	21 025	ZVÄZOK

Názov akcie	STATICKÉ POSÚDENIE JUŽNÉHO EXTERIÉROVÉHO SCHODISKA A NOSNÉHO PREKLADU POD TYMPANONOM V NKP KAŠTIEĽ DOLNÁ KRUPÁ
Vypracoval	Ing. Vladimír Kohút, autorizovaný stavebný inžinier SKSI
Dátum	5.8.2021
Zák. č.:	21 025

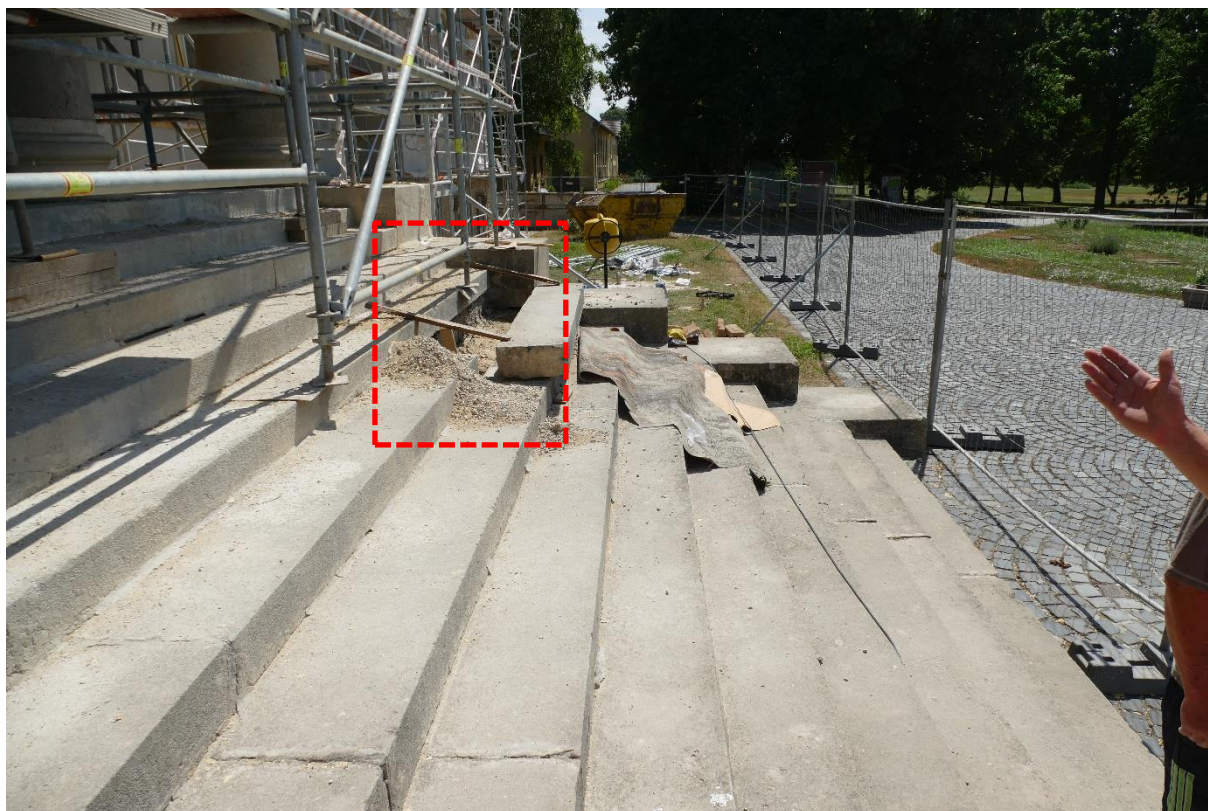
obr.03

Stav tehlových obvodových stien pod schodiskom je narušený v dôsledku dlhodobého zatekania cez spojovacie škáry jednotlivých blokov kamenných stupňov. Zabudované keramické rúry boli pre ochranu zadnej steny priestoru pod portikom absolútne neúčinné.

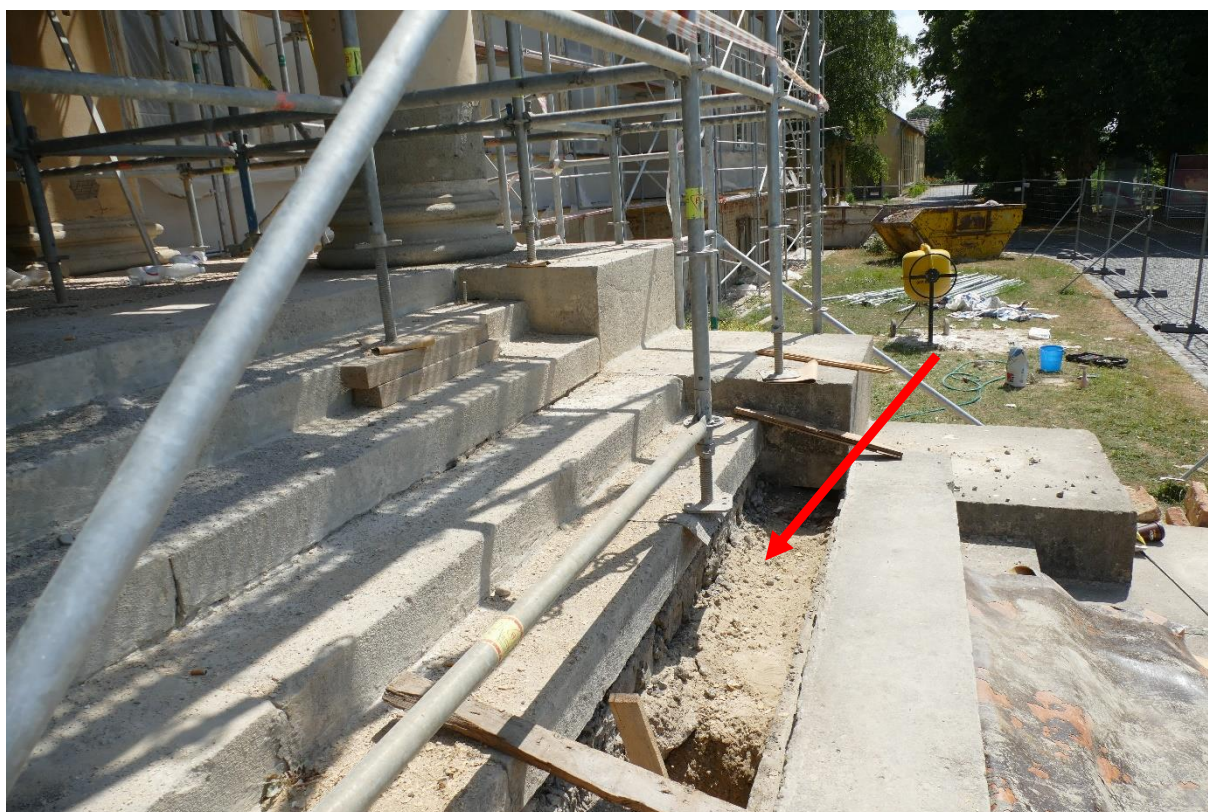
obr.04 detail z obr.03

Na základe požiadania správcu objektu som vykonal technickú obhliadku stavu južného exteriérového schodiska za účelom posúdenia možnosti riešenia zvýšeného zatekania zadnej steny príslušného priestoru pod portikom. V polohe za rubom tejto steny sa nachádzajú 4 priebežné keramické rúry (obr.04 a 05). Po vybraní jedného dielu 9.stupňa (vyšrafované žltou v pôdoryse na obr.01, resp. obr.03, detail na obr.04) sa zistilo, že kamenné stupne sú uložené na zhutnenom násype a s najväčšou pravdepodobnosťou sú v ňom uložené aj 4 keramické rúry, ktoré boli zabudované pravdepodobne s úmyslom znížiť vlhkosťné zaťaženie zadnej steny priestoru pod portikom.

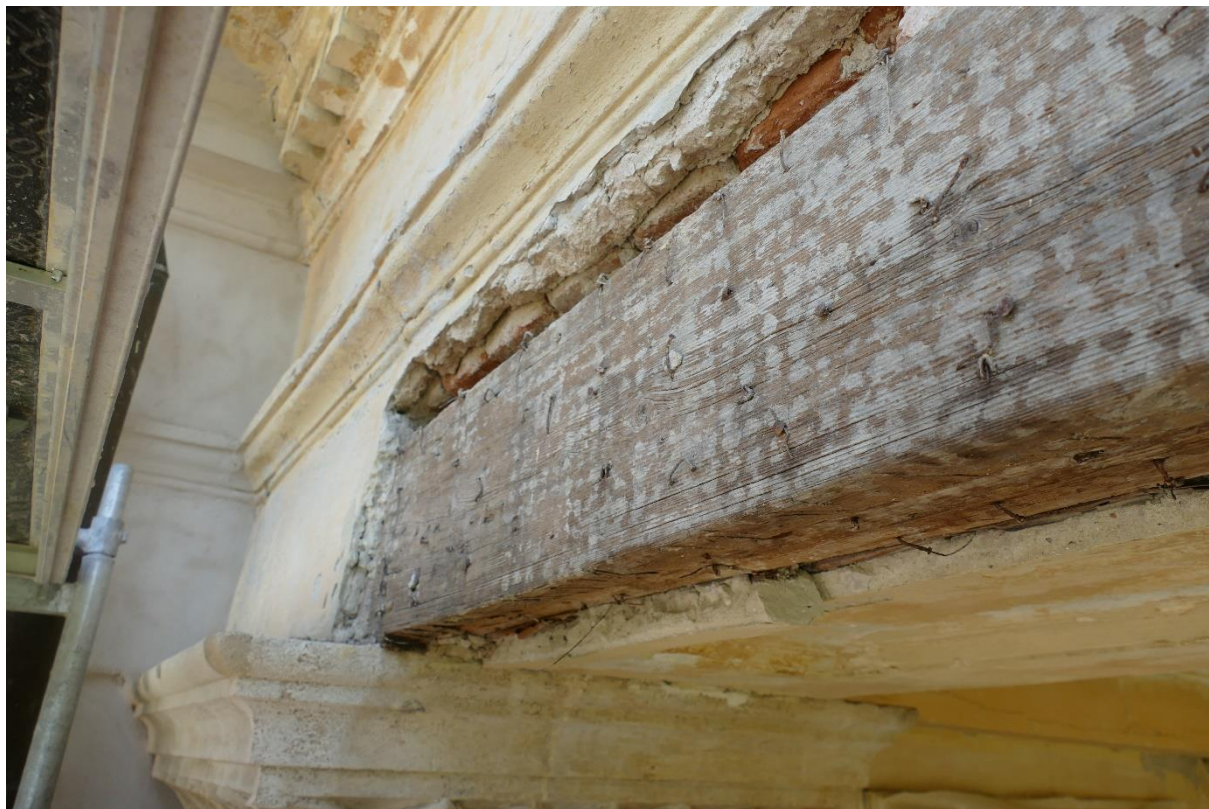
obr.07

Horná časť krajného dreveného prekladu architrávu – spodnej časti kladia (obr.07 a 08) je pod kontaktnou plochou s murovanou časťou tympanonu – vlysom silno deštruovaná – odhnitá (obr.09 a 10), čo znamená, že nie je v plnom rozsahu zabezpečený prenos zaťaženia od tympanonu.

Navrhujem nahradiť statickú funkčnosť odhnitej hmoty dreveného prekladu vložení prídavného oceľového L profilu.
