VYPRACOVAL	ZODPOVĚDNÝ PROJEKTANT		PARÉ
Ing. arch. Pavel Kuchtík			
MĚSTO Znojmo	KRAJ Jihomoravský		
INVESTOR Základní škola, Znojmo, Václavské náměstí 8, 66902 Znojmo			
AKCE Výměna výplní otvorů, ZŠ Jubilejní park 23, Znojmo - k.ú. Znojmo- město, par.č. 2958		FORMÁT 2xA4	
		DATUM 06/2024	
		STUPEŇ DPS	
VÝKRES Půdorys 1.PP- stávající stav a demolice		MĚŘITKO 1:150	Č. VÝKRESU D01

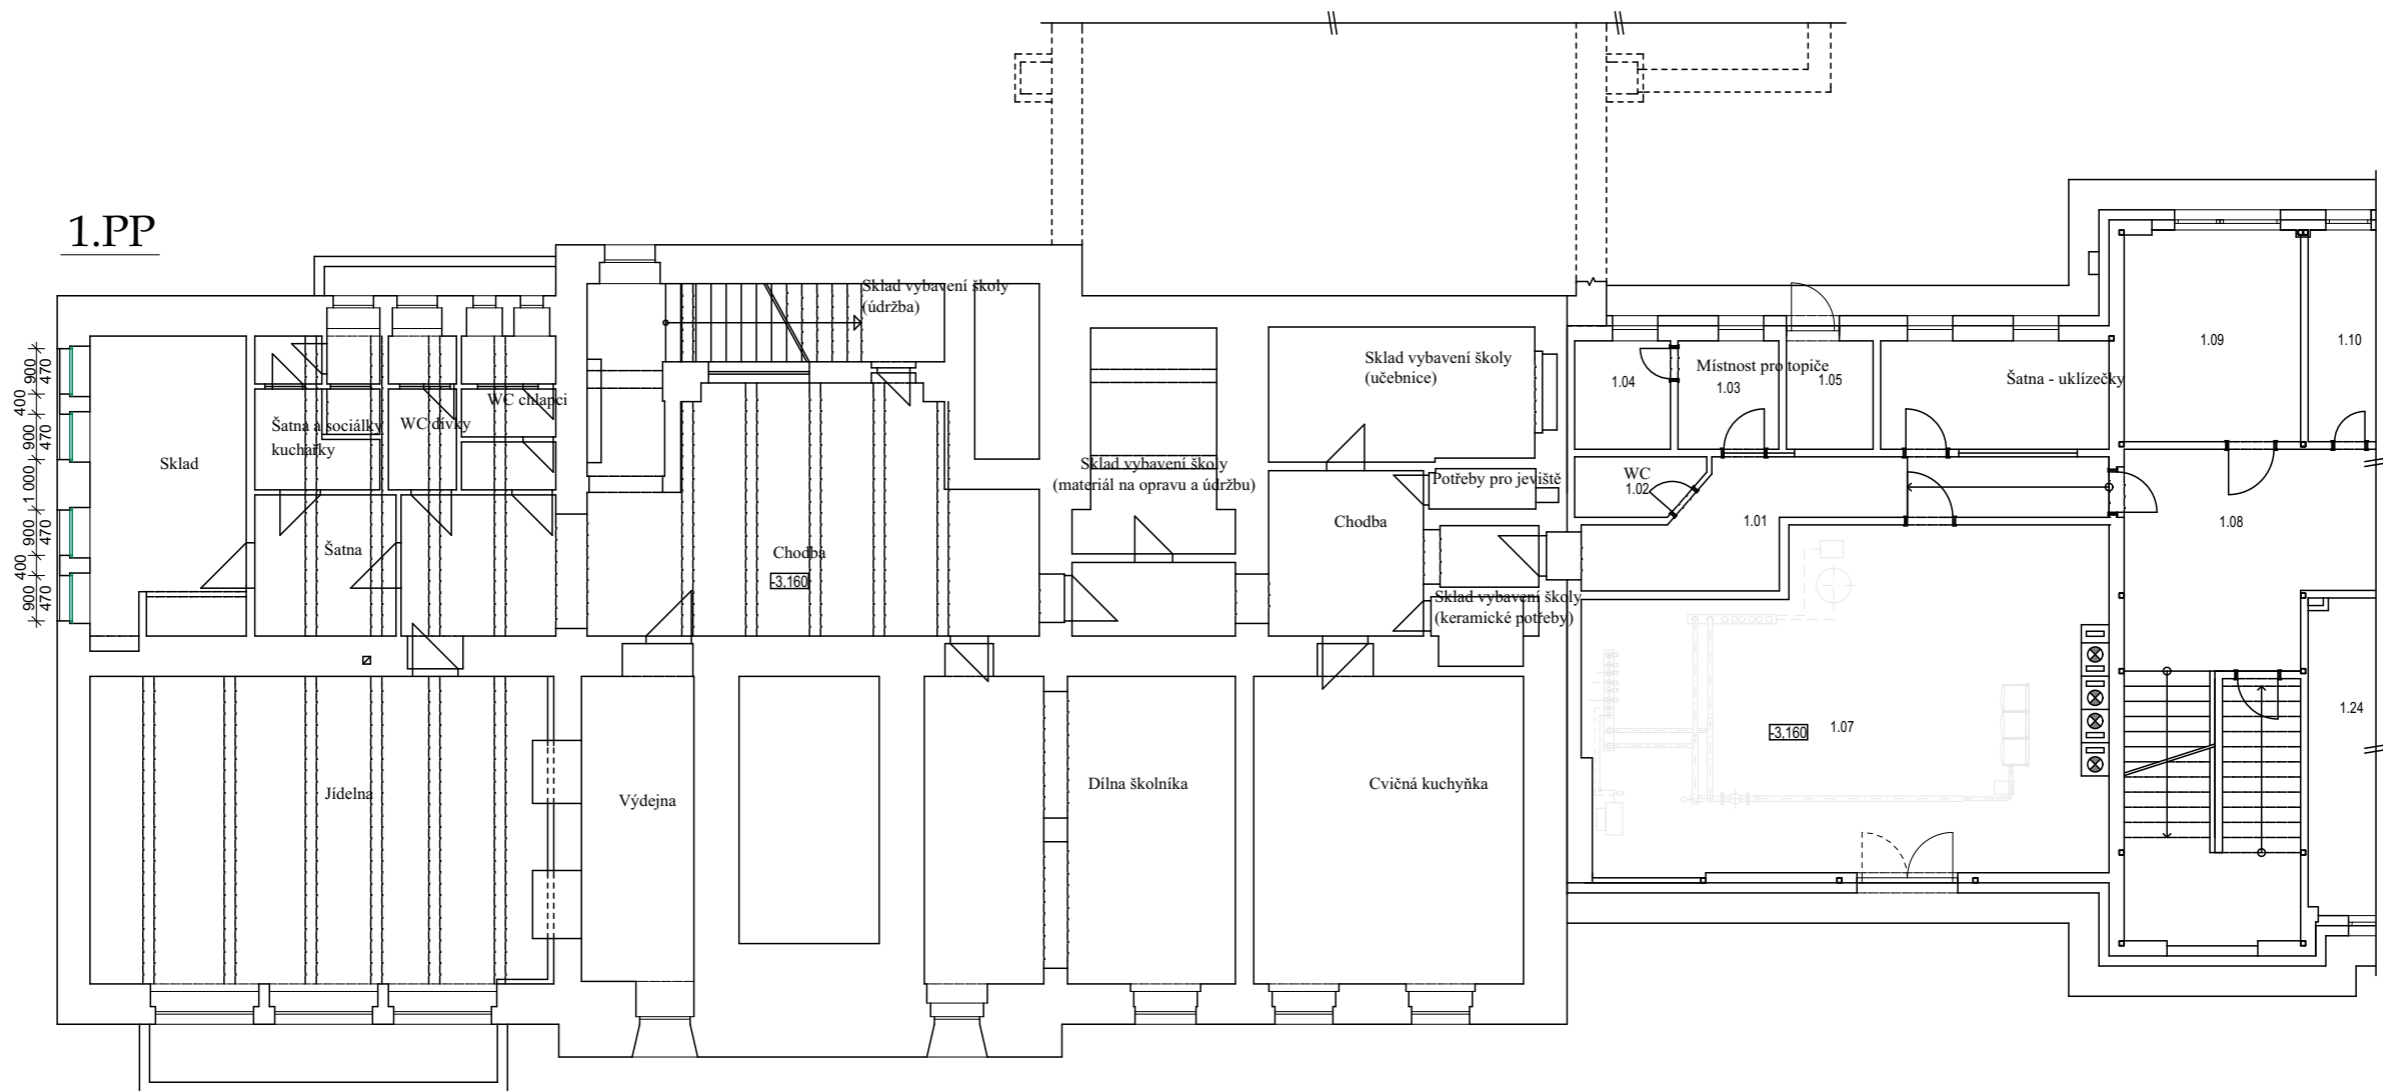
Popis stávajících kastlových oken:
Stávající kastlová okna jsou z dřevěných lakovaných ráků se skleněnou výplní. Okna mají dřevěné příčle.

Popis bouracích prací:
V řešené části budou odstraněny stávající kastlová okna, v bytě školníka i vč. stávajících vnitřních žaluzií.
V tělocvičně budou odstraněny také ochranné drátěné mříže v interiéru před okny a venkovní žaluzie.
V kabinetu ve 2.NP budou odstraněny stávající ocelové venkovní ochranné mříže.
