SPRÁVA Z REŠTAURÁTORSKÉHO VÝSKUMU A NÁVRH NA REŠTAUROVANIE PAMIATKY, 2. časť:

slnéčné hodiny a kaplnka
obnovy kaštieľa v Žiari nad Hronom, č. ÚZPF 2383/1

Spracoval: Mgr. art. Rudolf Boroš
2024

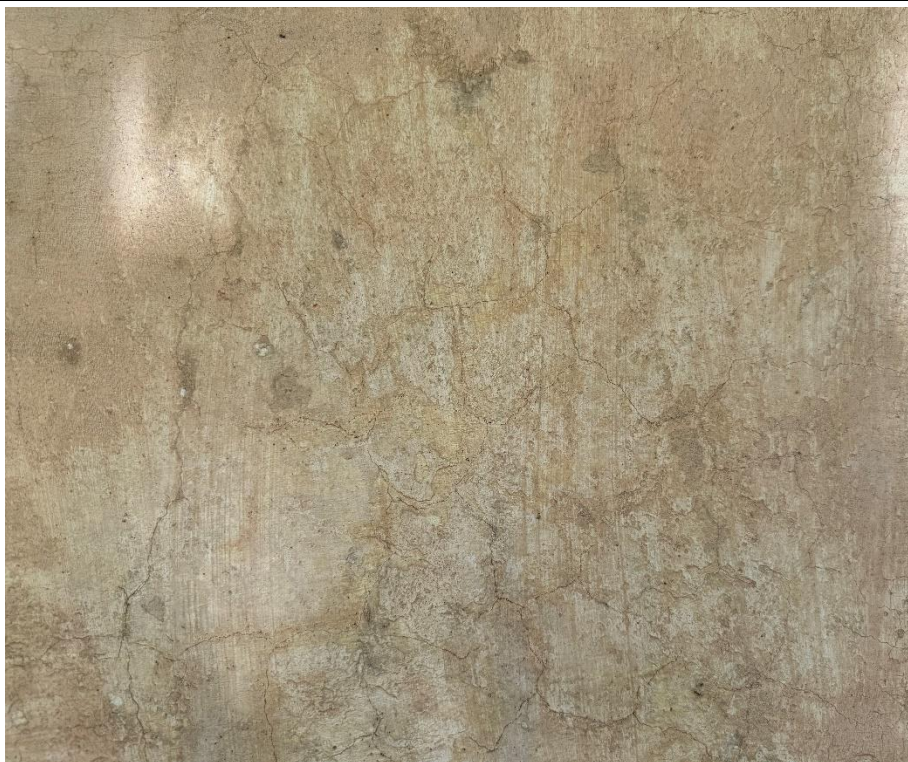
1. Situovanie nálezovej situácie - severná vnútorná dvorová fasáda

Detail povrchu podkladového náteru N1. Viditeľné praskliny v hmote náteru, štetcová štruktúra povrchu, vzniknutá pri nanášaní a zvyšky zo zoxidovaného náteru z poslednej opravy.

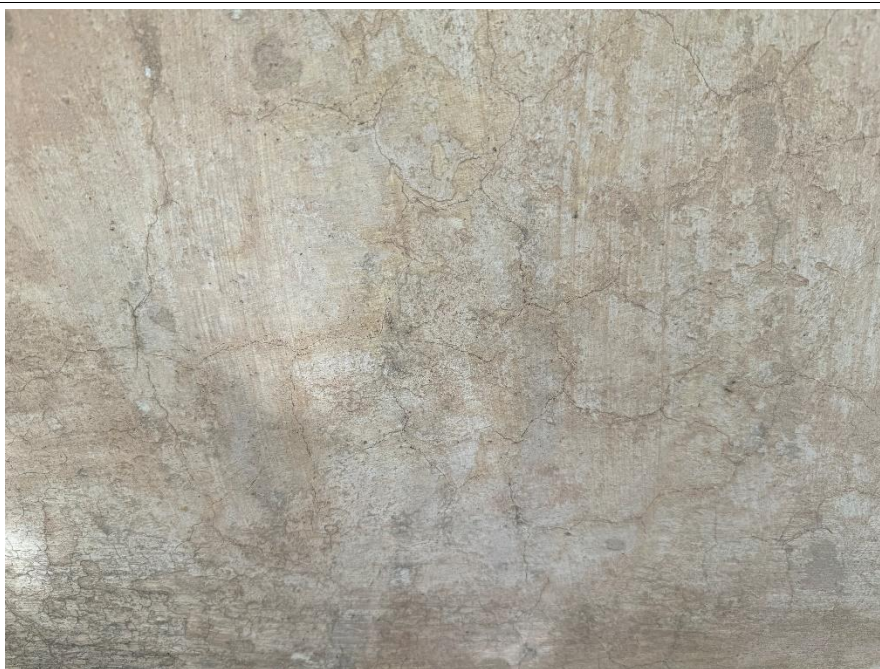
1. Situovanie nálezovej situácie - severná vnútorná dvorová fasáda

Detail povrchu podkladového náteru N1. Viditeľné praskliny v hmote náteru, štetcová štruktúra povrchu, vzniknutá pri nanášaní a zvyšky zo zoxidovaného náteru z poslednej opravy.

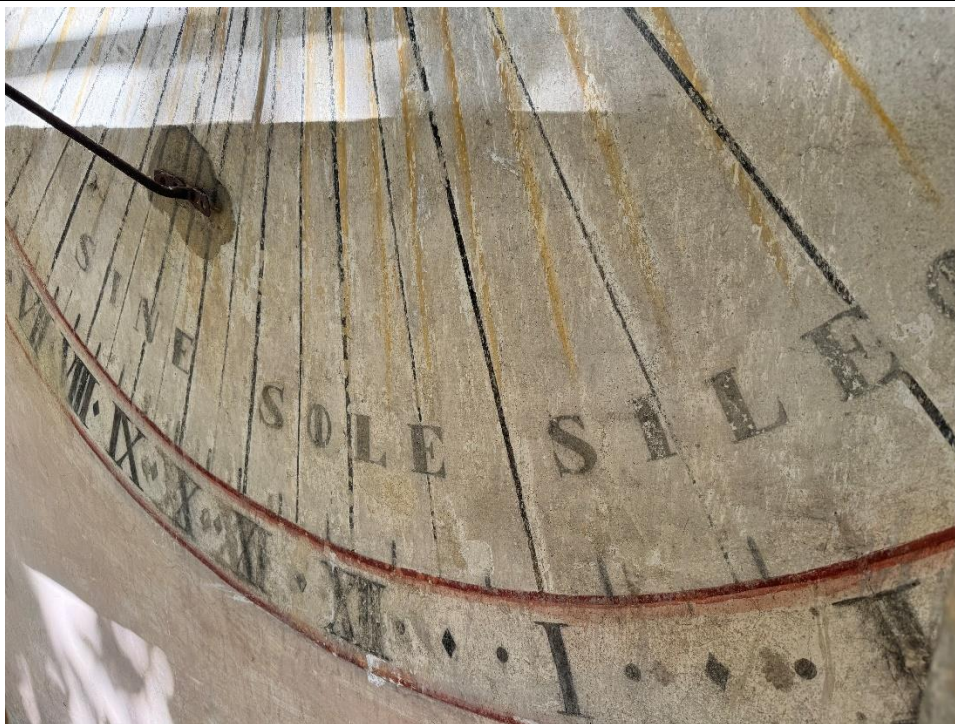
1. Situovanie nálezovej situácie - severná vnútorná dvorová fasáda

Detail maľby ciferníka s latinským nápisom „sine sole sileo“ (bez slnka mlčím).
Viditeľná je miera oxidácie a zanesenia povrchu maľby, ale s čitateľným tvaroslovím.

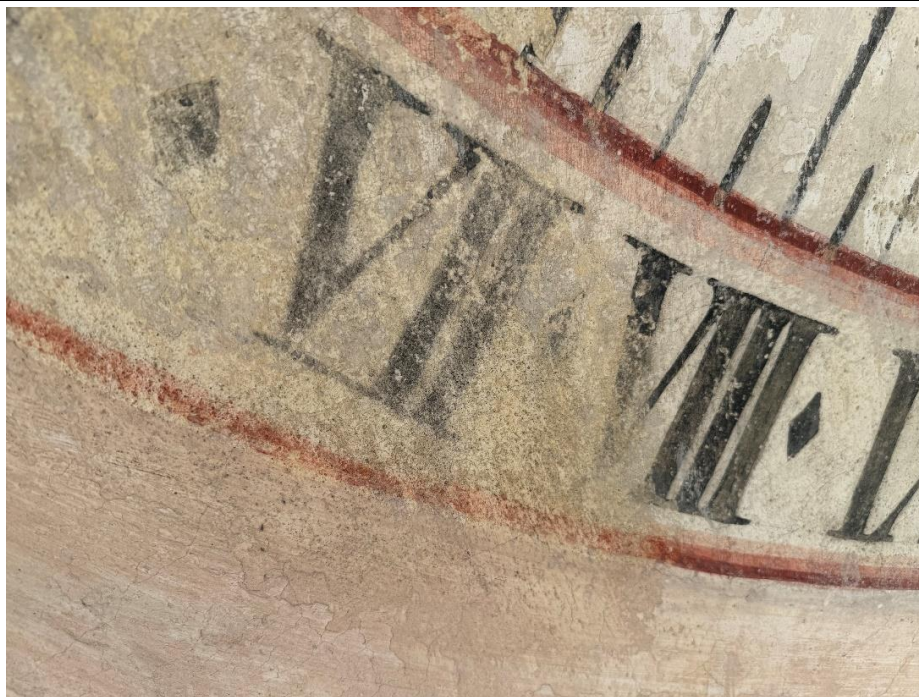
1. Situovanie nálezovej situácie - severná vnútorná dvorová fasáda

Detail prešúchania povrchu maľby. Farebná vrstva je mierne narušená a podkladový náter je prešúchaný na povrch omietky fasády. Dobre viditeľný je kontrast s dochovanou plochou maľby na pravej strane snímku.

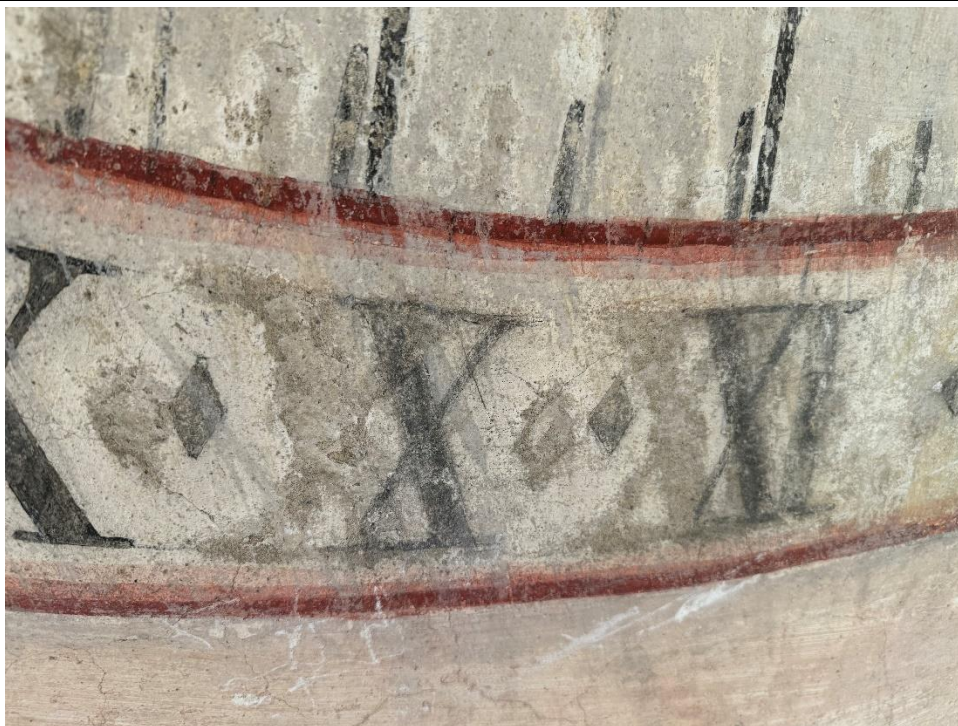
1. Situovanie nálezovej situácie - severná vnútorná dvorová fasáda

Detail cieľeného preškrabania pozícií čísel X a XI. Pravdepodobne nejde o pôvodnú pozíciu čísel na ciferníku, ale cieľené vandalské grafity.

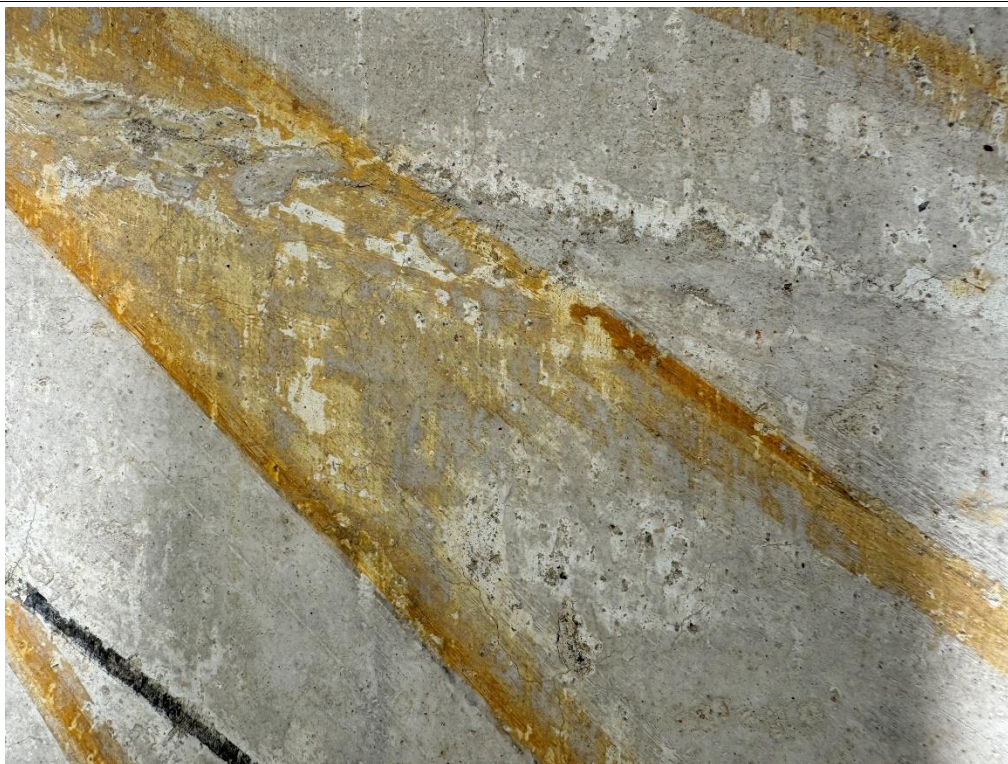
1. Situovanie nálezovej situácie - severná vnútorná dvorová fasáda

Detail poškodenia farebnej vrstvy s výpadkami vo vrchných častiach štruktúry farby, spôsobené mechanickým oderom.

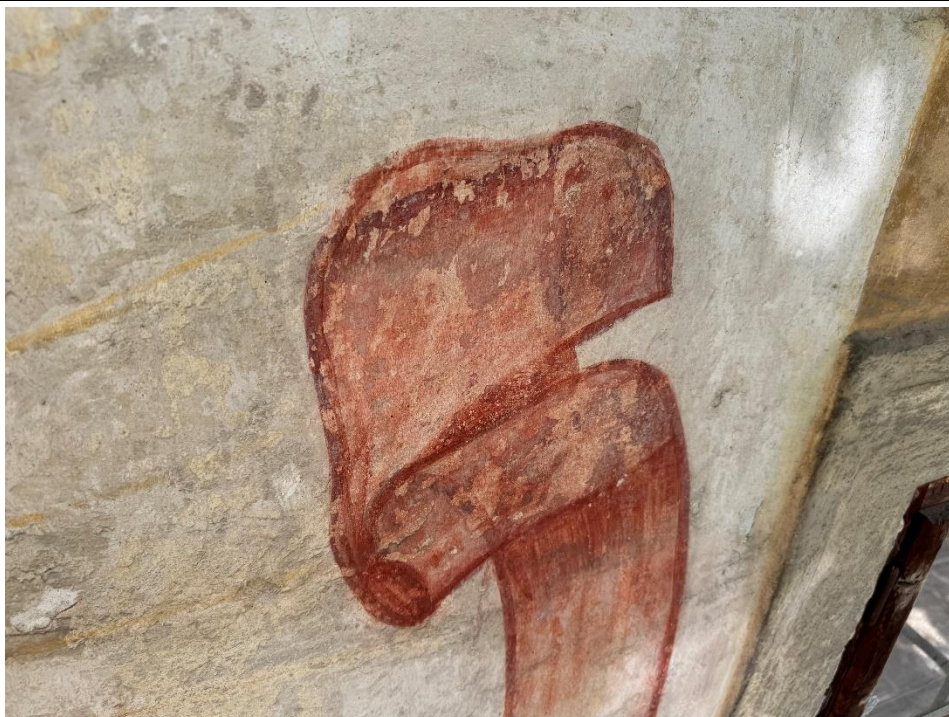
1. Situovanie nálezovej situácie - severná vnútorná dvorová fasáda

Malba stuhy ciferníka, vo zvinutí stuhy sú viditeľné výpadky farby, eliminované lazúrnou retušou v identickom farebnom tóne.

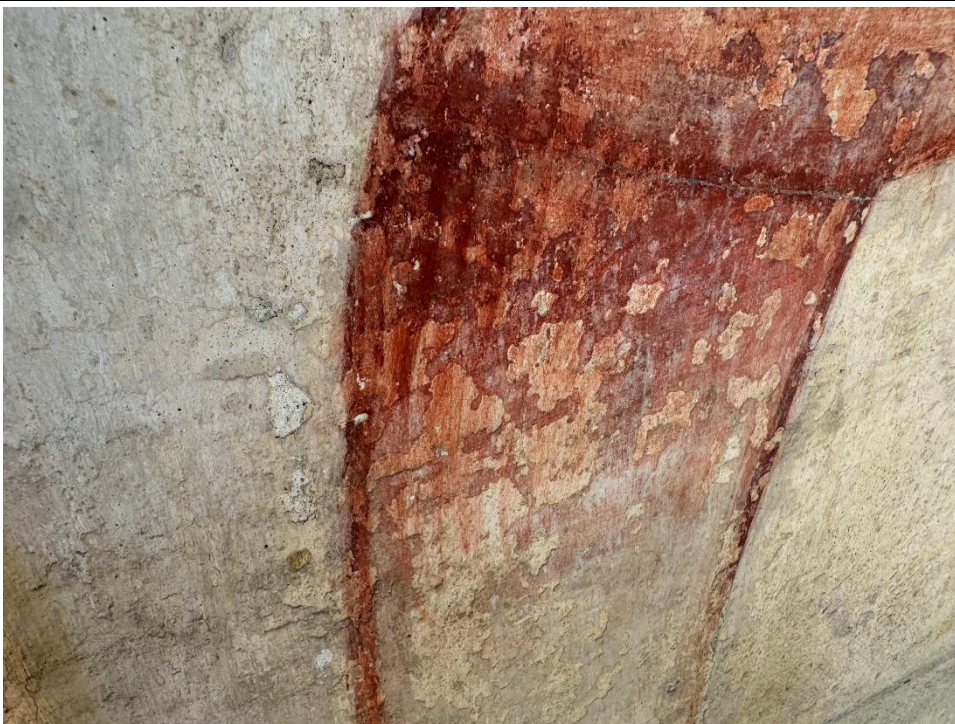
1. Situovanie nálezovej situácie - severná vnútorná dvorová fasáda

V detaile maľby je viditeľný spôsob modelácie zvinutia stuhy, dosiahnutý šrafovaním tmavých častí. Šrafovanie je zopakované aj v miestach retuší.

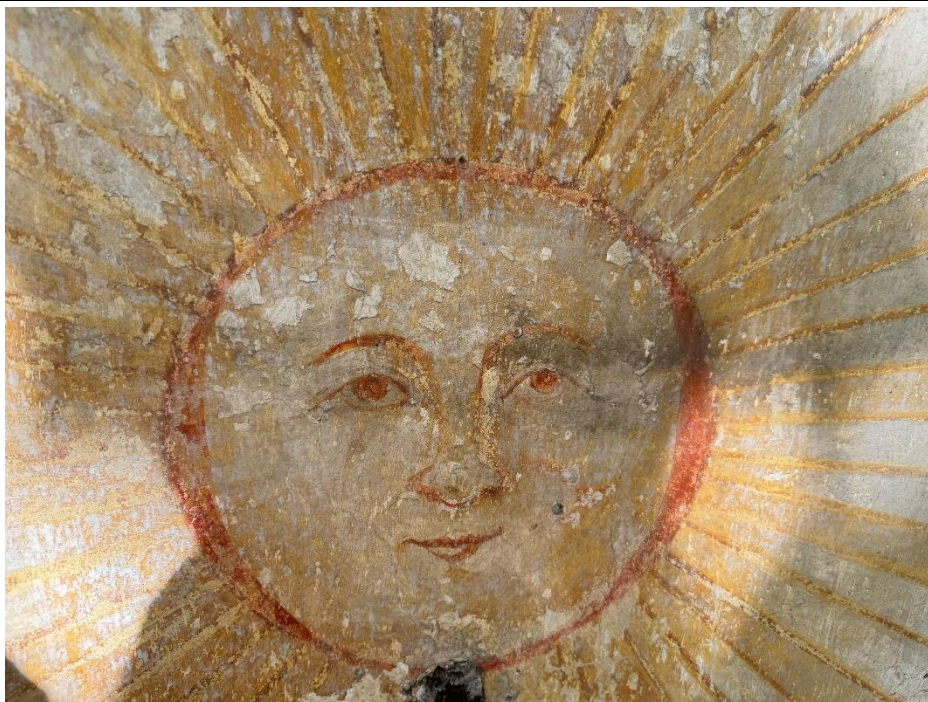
1. Situovanie nálezovej situácie - severná vnútorná dvorová fasáda

Malba tváre slnka s viditeľnými výpadkami a zvyškami sekundárnych náterov na ploche maľby.

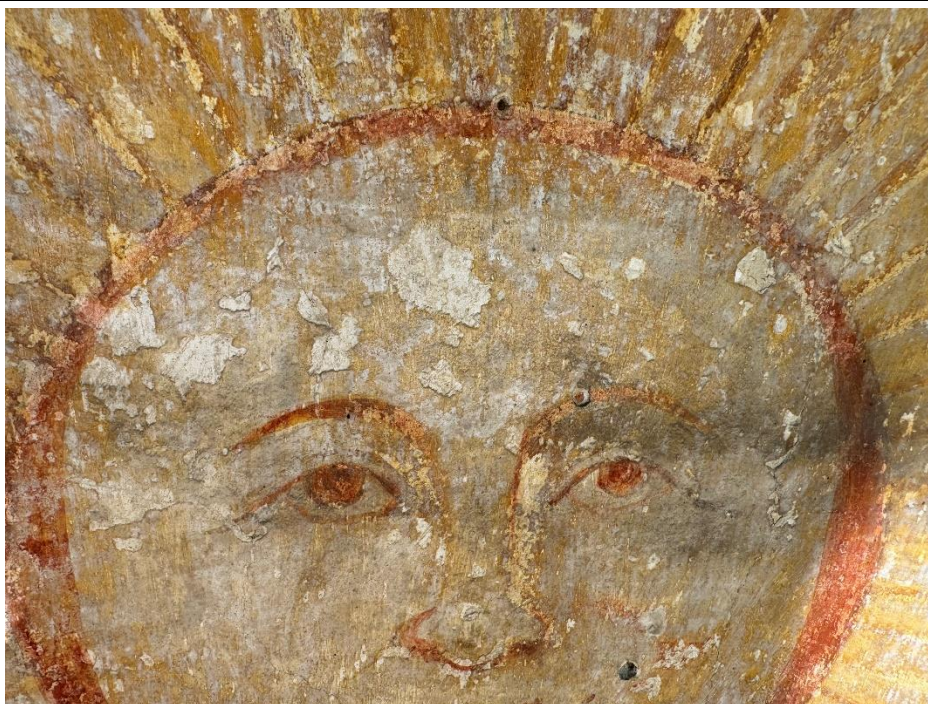
1. Situovanie nálezovej situácie - severná vnútorná dvorová fasáda

Detail maľby zachytávajúcej výpadky farebnej vrstvy, zvyšky sekundárnych prevrstvení a mieru oxidácie farebnej vrstvy s mierou usadeného depozitu.

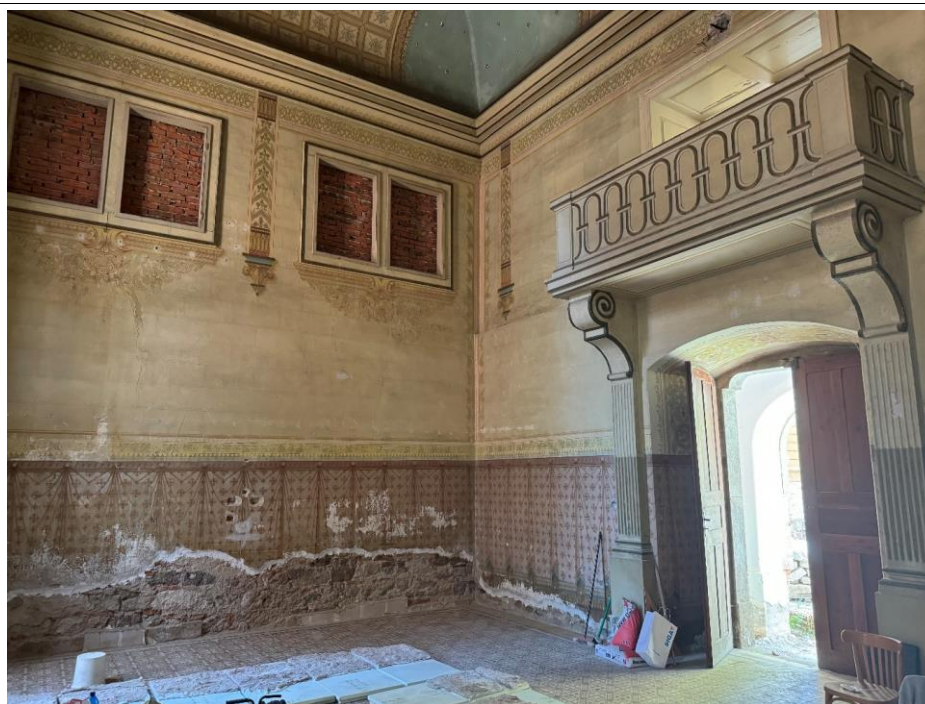
1. Situovanie nálezovej situácie - interiér (JZ časť)

Celkový pohľad do interiéru kaplnky s balkónovou emporou nad vstupom.

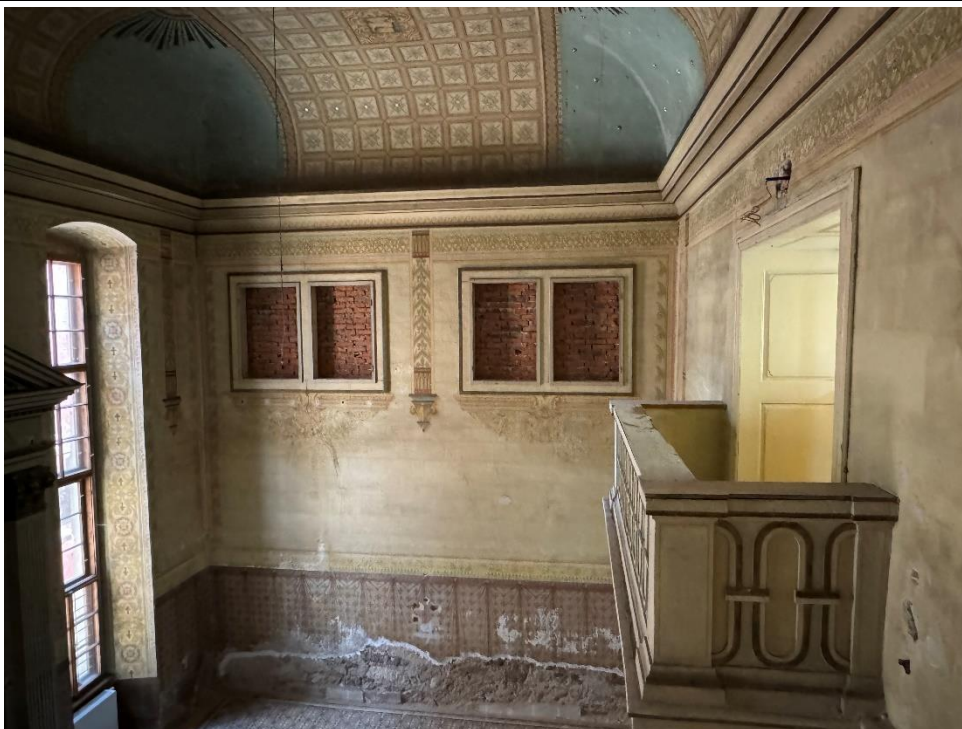
1. Situovanie nálezovej situácie - interiér (pohľad na J časť)

Pohľad na interiér kaplnky z okna v úrovni 2. NP na severnej stene. Okenné otvory na protiľahlej stene sú sekundárne zamurované.

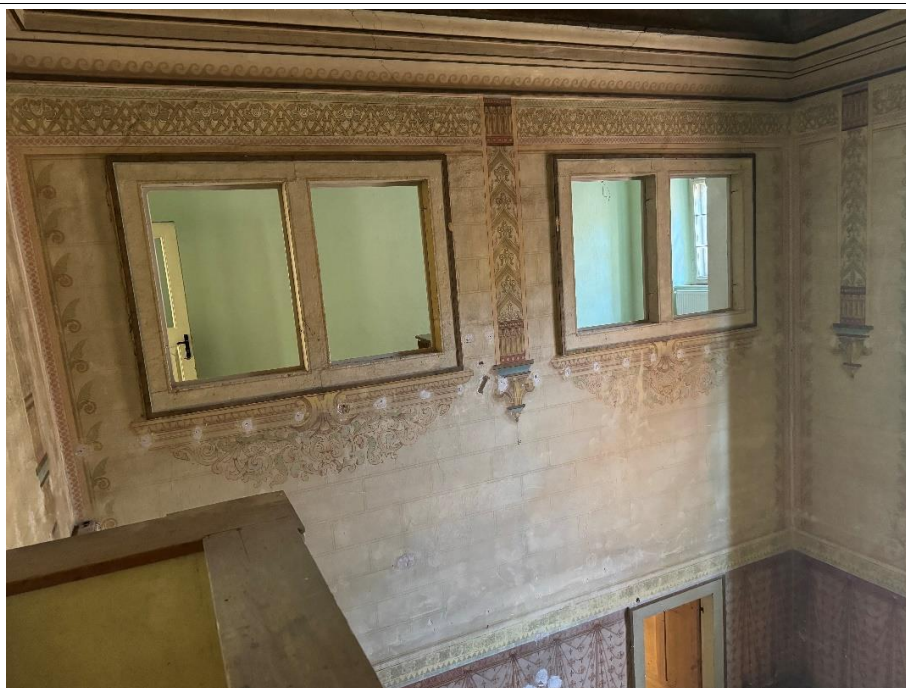
1. Situovanie nálezovej situácie - interiér (pohľad na S časť)

Pohľad na dvojicu okien na severnej stene z úrovne 2. NP z balkónovej empyry. Čitateľná je skladba maliarskej výzdoby, opticky redukovanej vrstvou depozitu a trasovanie úchytov elektroinštalácie pod parapetom okien.

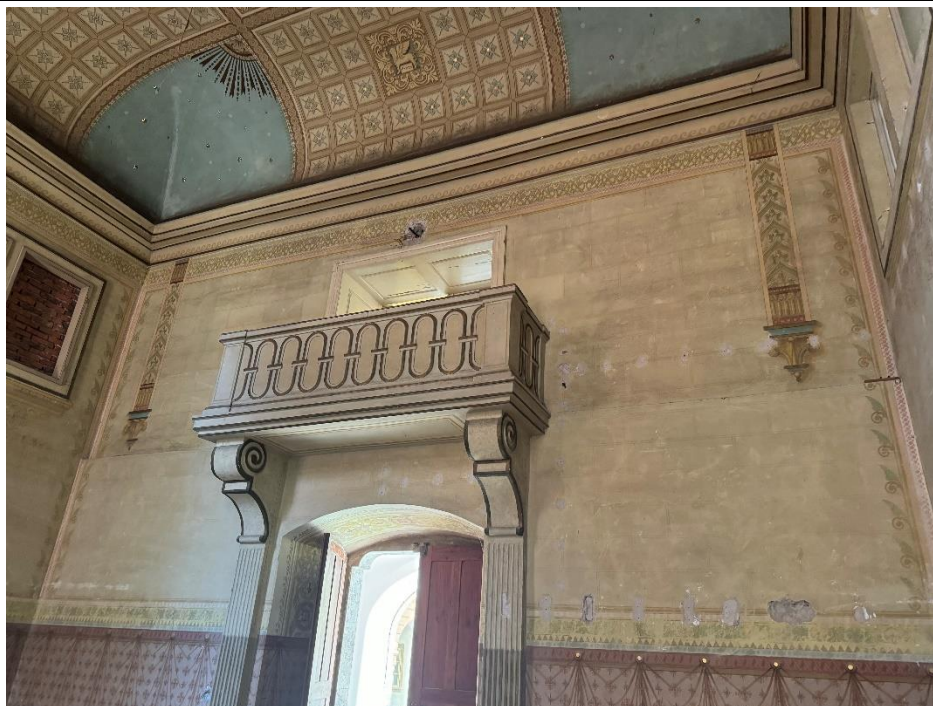
5. NÁLEZOVÁ SITUÁCIA A SONDÁŽ, kaplnka

Pohľad na západnú stenu kaplnky s balkónovou emporou. Viditeľná je miera zanesenia stien depozitom a stopy po trasovaní elektroinštalácie nad líniou maľby lambrekýnu.

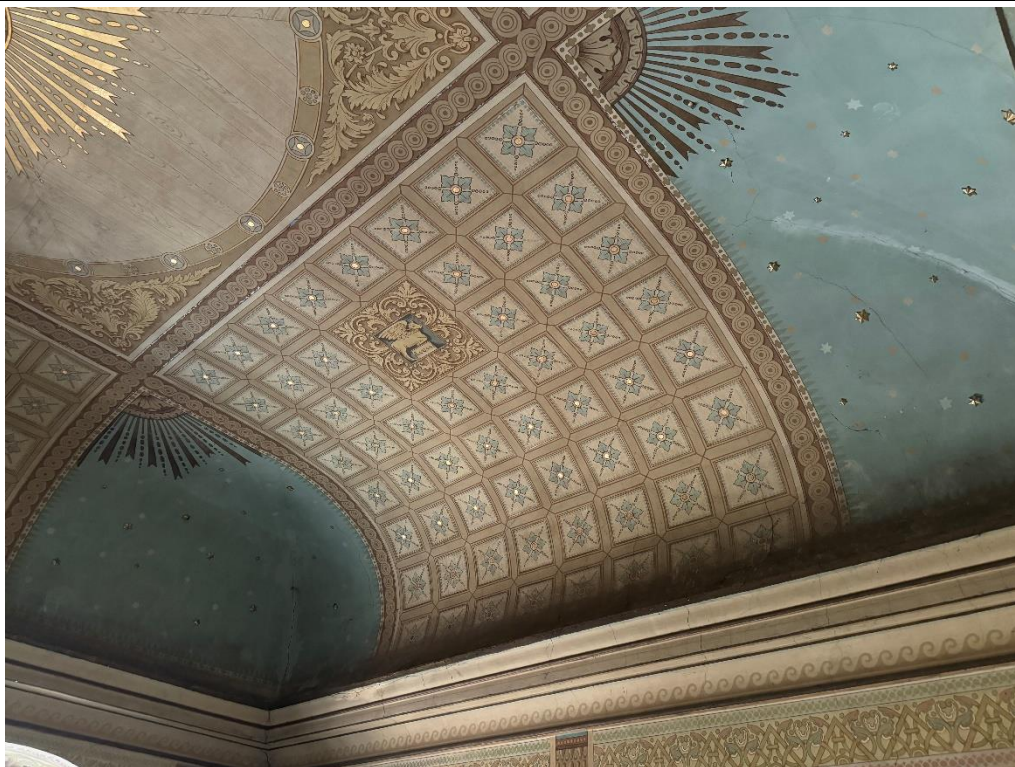
7. NÁLEZOVÁ SITUÁCIA A SONDÁŽ, kaplnka

Pravá strana klenby s iluzívnym kazetovaním. Miera zanesenia depozitom je viditeľná hlavne na modrých plochách klenby. Skladba iluzívneho kazetovania je kompaktná bez výrazných poškodení.

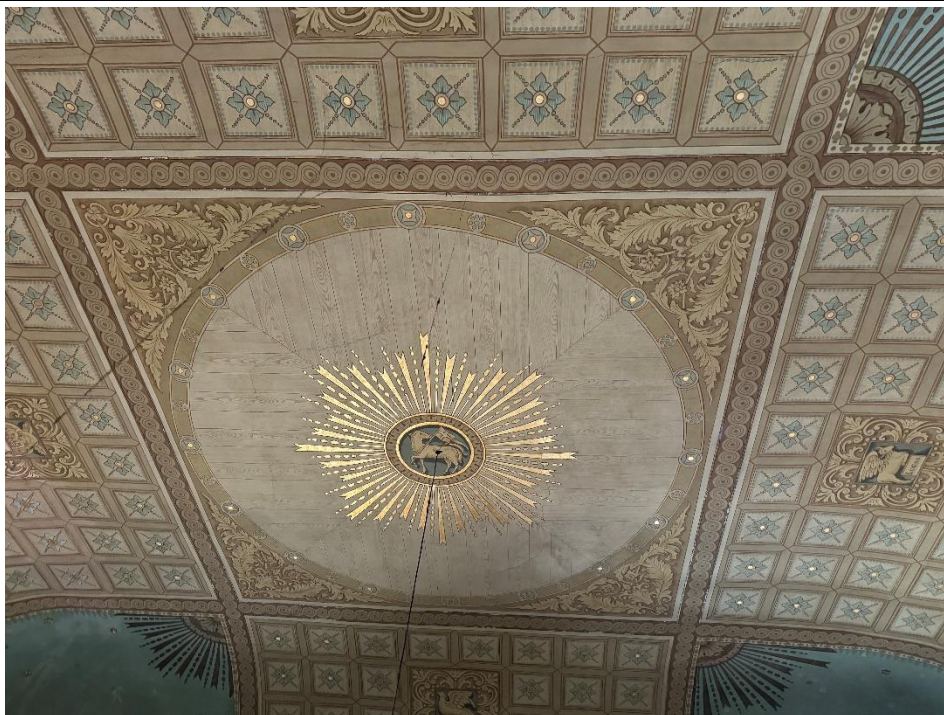
1. Situovanie nálezovej situácie - interiér (klenba)

Centrálna časť klenby s kompaktno dochovanou maľbou so zlátením

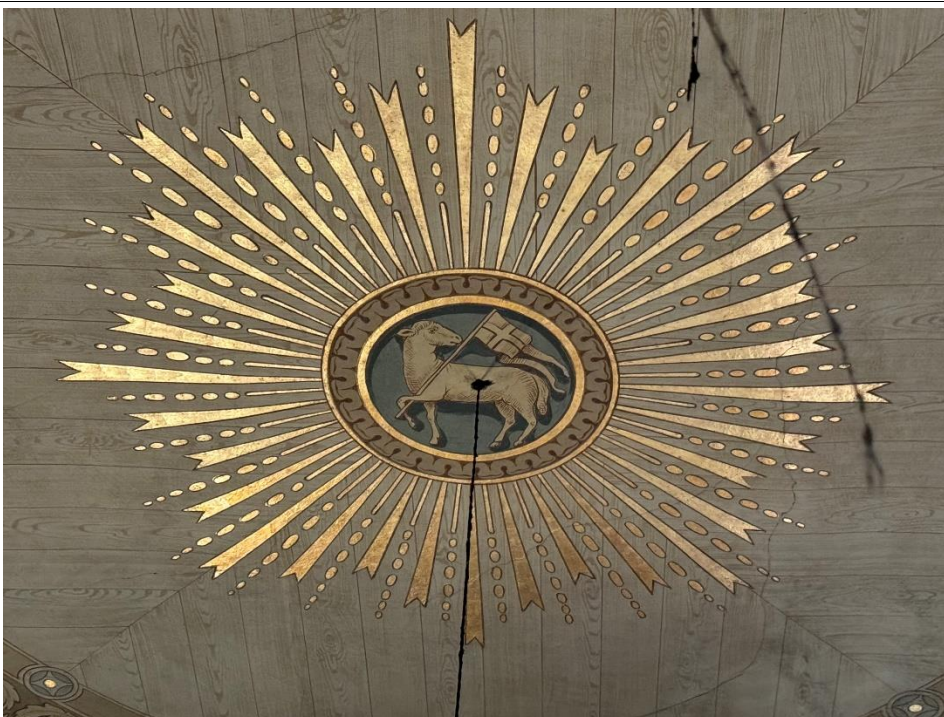
10. NÁLEZOVÁ SITUÁCIA A SONDÁŽ, kaplnka

Detail skladby maľby so symbolom Baránka Božieho v rozete so zlátenými lúčmi a iluzívnym diagonálnym taľfovaním.

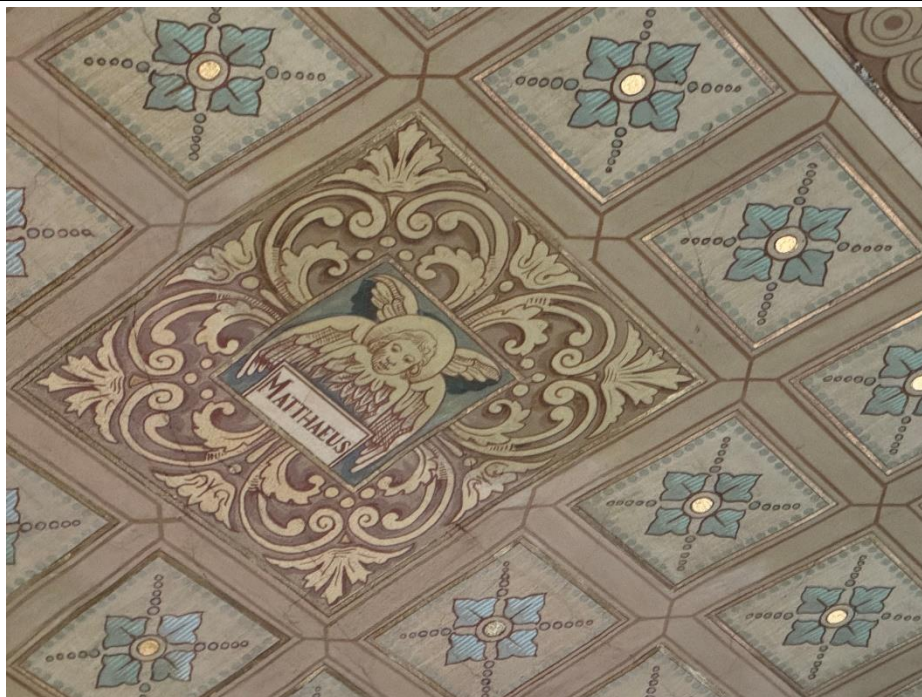
11. NÁLEZOVÁ SITUÁCIA A SONDÁŽ, kaplnka

Maľba kazety so symbolom evanjelistu Matúša dokladá dobrý kompaktno dochovaný stav farebných a zlátených vrstiev.

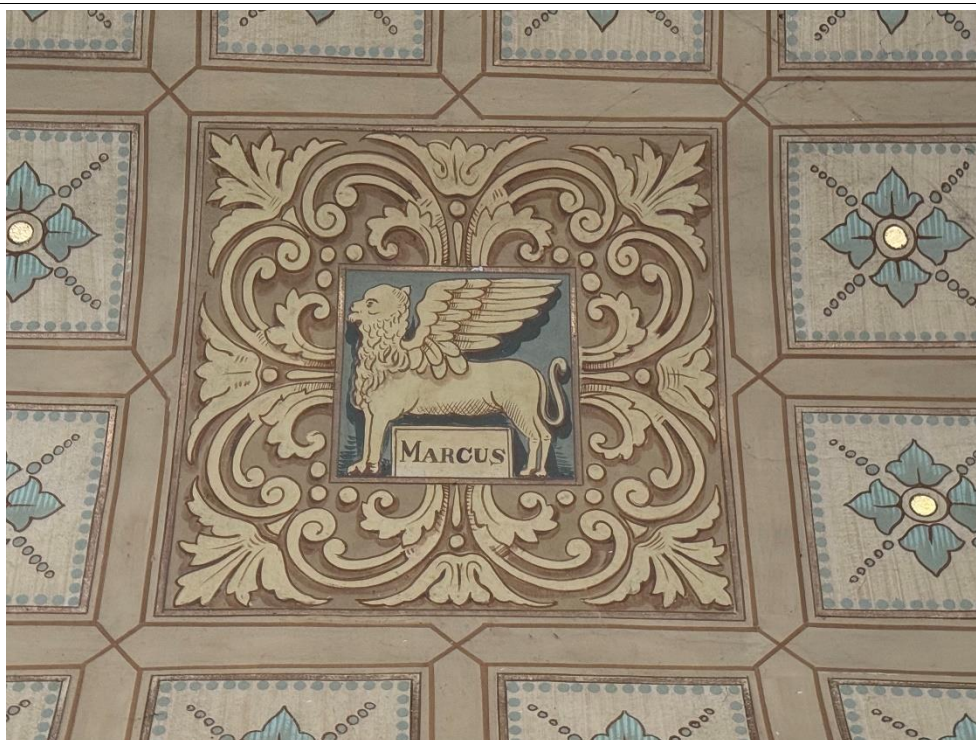
12. NÁLEZOVÁ SITUÁCIA A SONDÁŽ, kaplnka

Maľba kazety so symbolom evanjelistu Marka dokladá dobrý kompaktno dochovaný stav farebných a zlátených vrstiev.

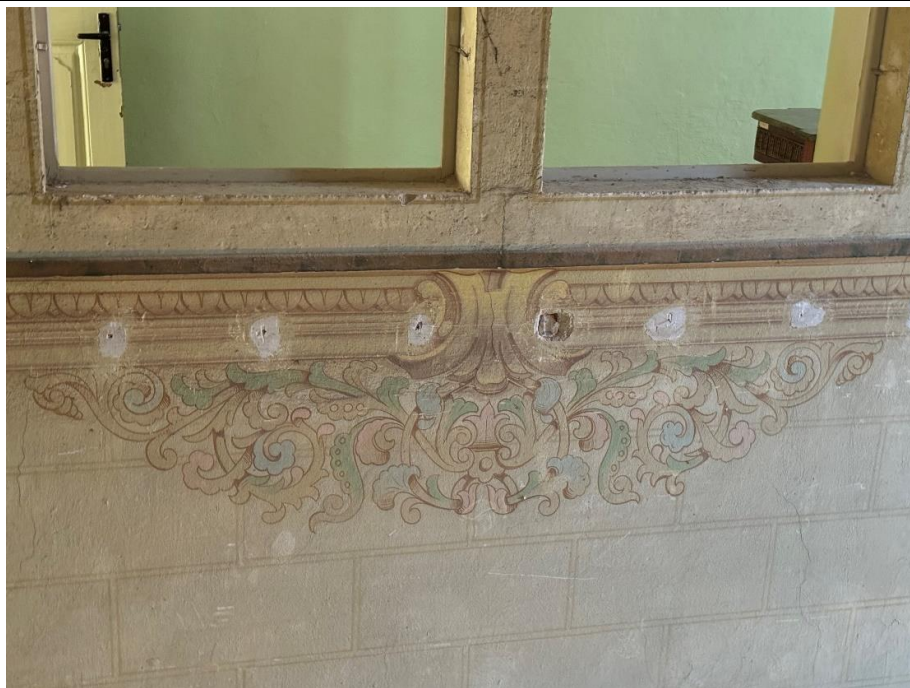
13. NÁLEZOVÁ SITUÁCIA A SONDÁŽ, kaplnka

Detail maľby festónu pod parapetom okna na severnej stene. Maľba je mechanicky narušená trasovaním elektroinštalácie a opticky redukovaná vrstvou depozitu.

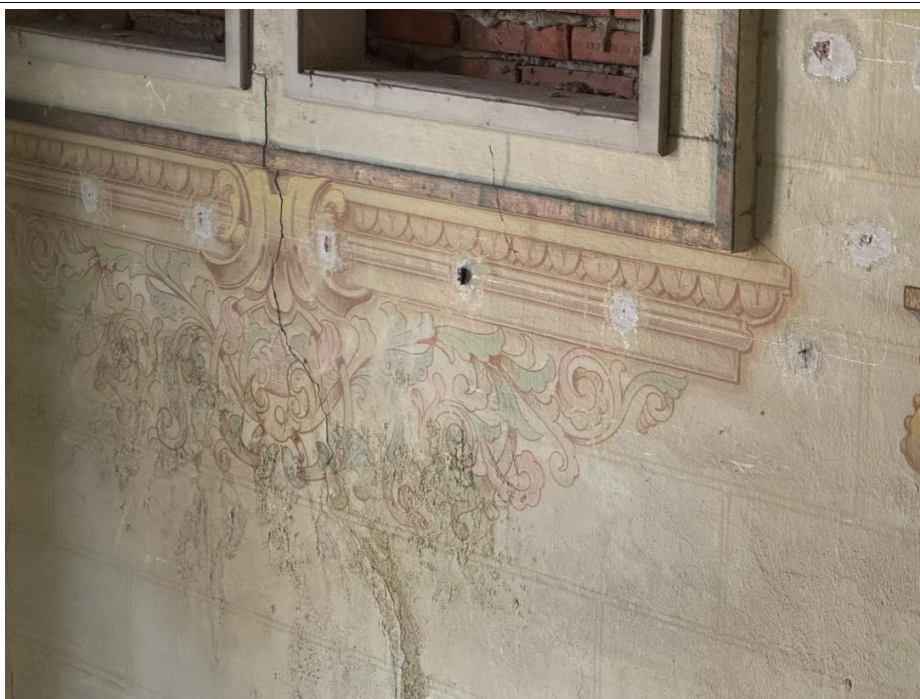
1. Situovanie nálezovej situácie - interiér (J stena)

Detail maľby festónu pod parapetom okna na južnej stene. Trhlina v omietke vznikla pravdepodobne v dôsledku zámurovky okenného otvoru a zaťažením parapetu okna. Maľba samotná je narušená trasovaním a prachovým depozitom, navyše splaveným vodou, prípadne sprášením s následkom narušenia farebnej vrstvy.

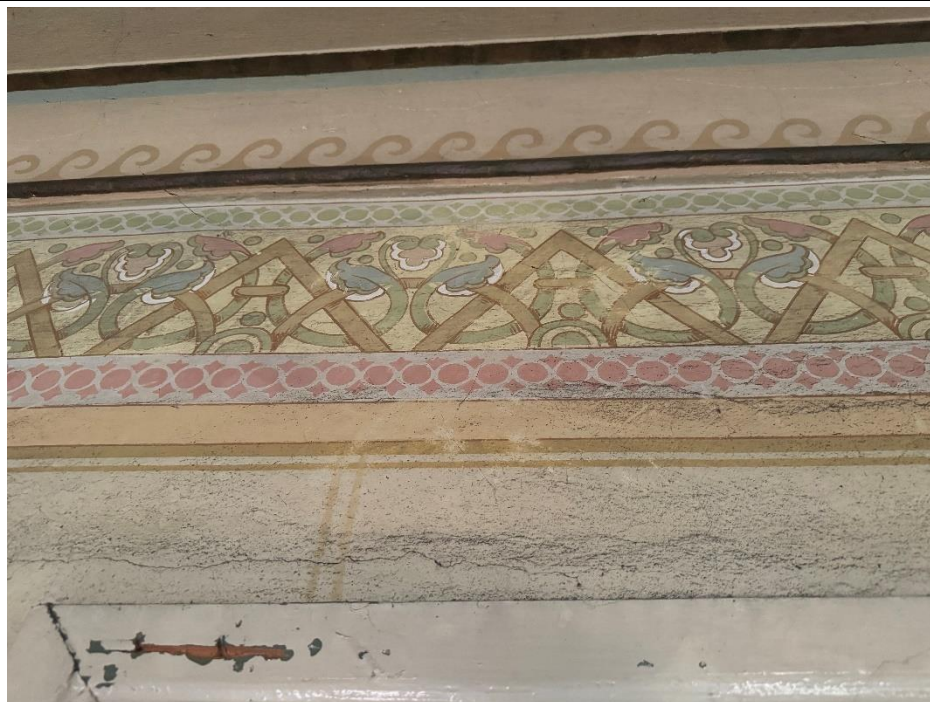
15. NÁLEZOVÁ SITUÁCIA A SONDÁŽ, kaplnka

Detail stavu maľby pod fabiónovou rímsou s dobre čitateľným tvaroslovím.

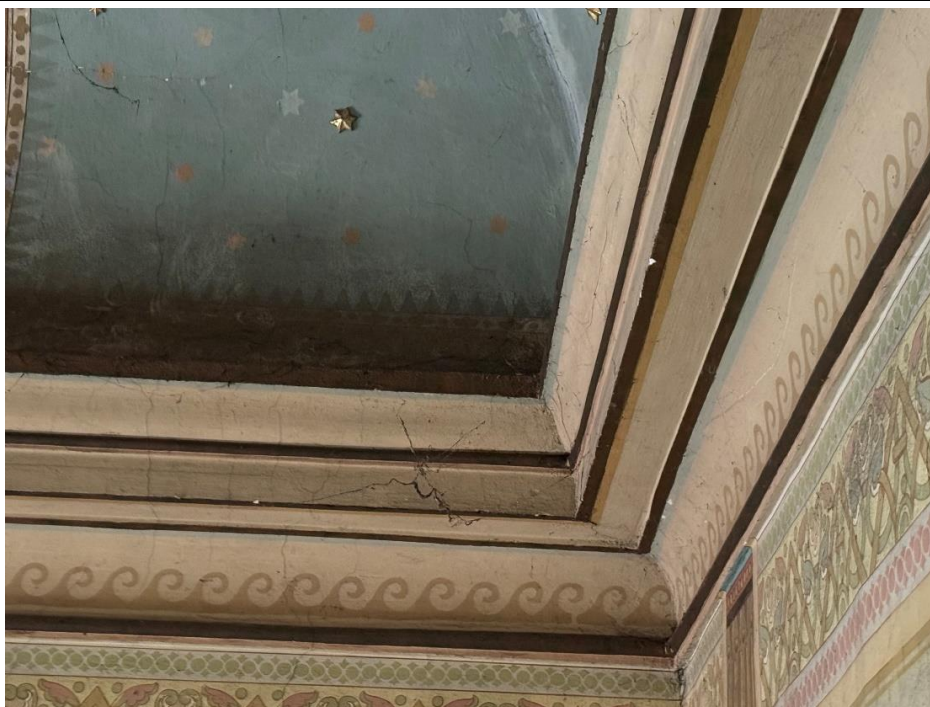
1. Situovanie nálezovej situácie - interiér (JZ roh)

Detail profilácie fabiónovej rímsy so stmavnutou zoxidovanou fóliou náhražkového zlátenia. Na ploche klenby je viditeľná miera optickej degradácie modrej farby, spôsobenej nahromadeným depozitom.

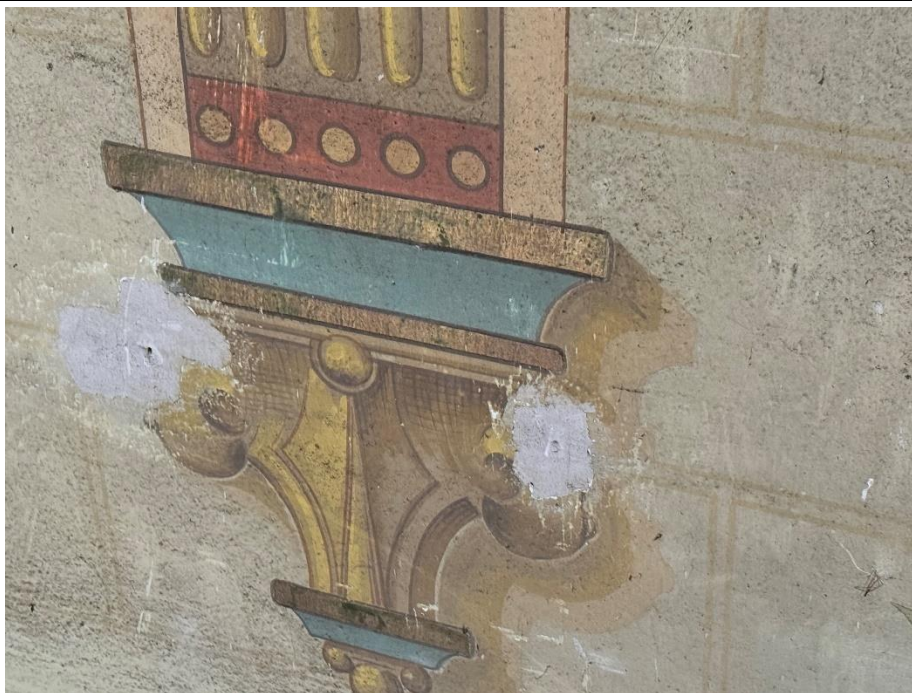
19. NÁLEZOVÁ SITUÁCIA A SONDÁŽ, kaplnka

Detail maľby konzoly so zvyškami sadrového kotvenia elektroinštalácie. V detaile je viditeľný spôsob maľby, realizovanej jasnými grafickými líniami s tieňovaním dosiahnutým šrafováním.

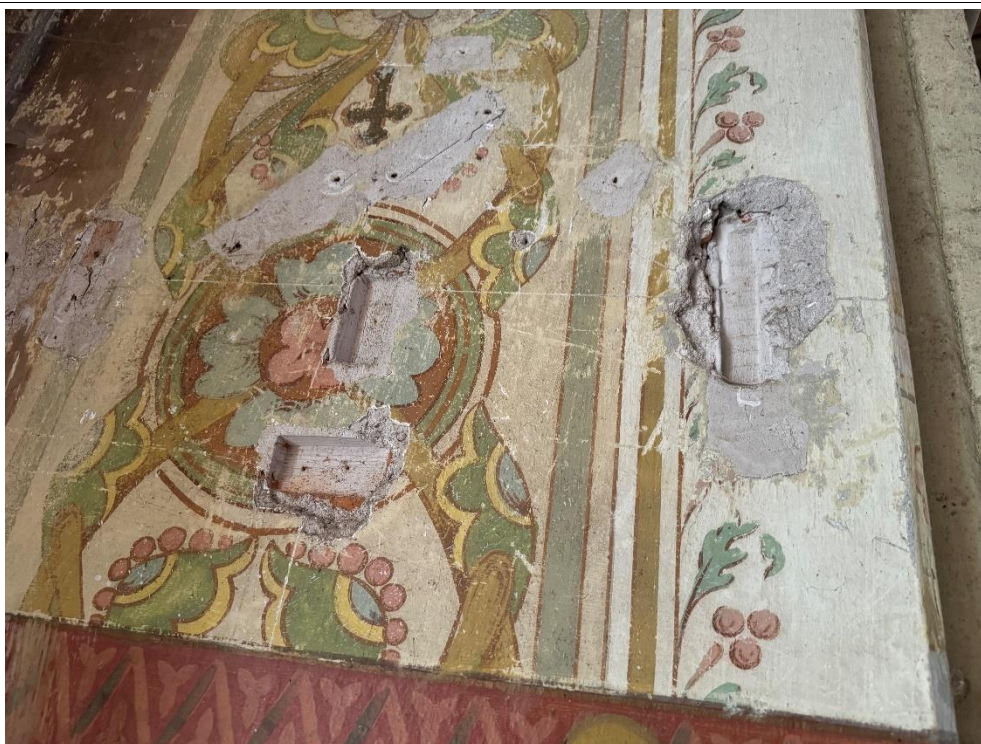
20. NÁLEZOVÁ SITUÁCIA A SONDÁŽ, kaplnka

Detail rozsiahleho poškodenia maľby a ometky sadrovými vysprávkami úchytovej elektroinštalácie.

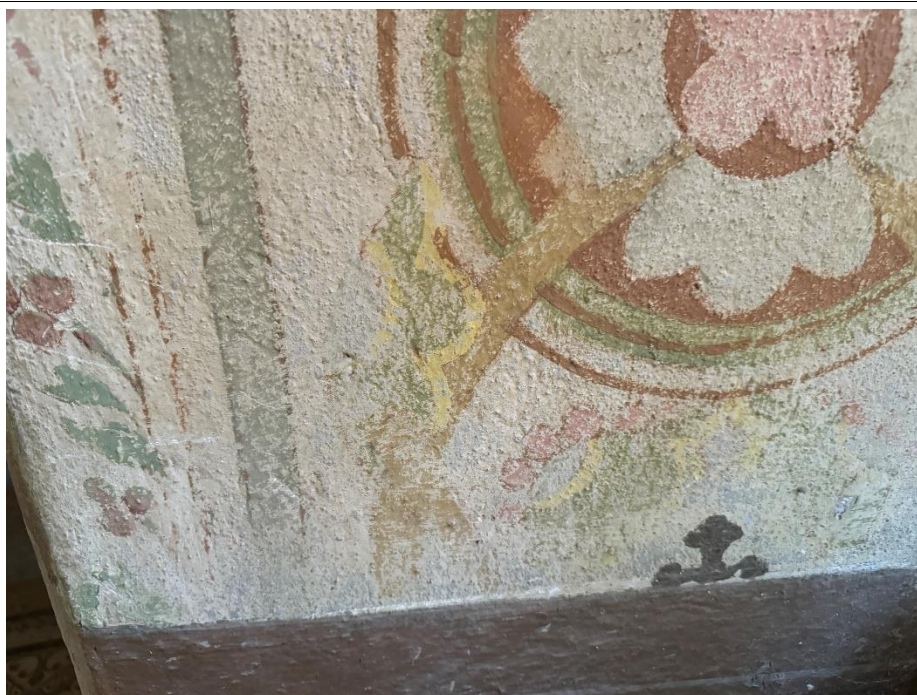
22. NÁLEZOVÁ SITUÁCIA A SONDÁŽ, kaplnka

Identické ostenie vo výške sokla. Maľba je výrazne narušená sprášením, respektíve vymytím farebnej vrstvy. V najviac poškodených miestach sú viditeľné iba pigmentové odtlačky.

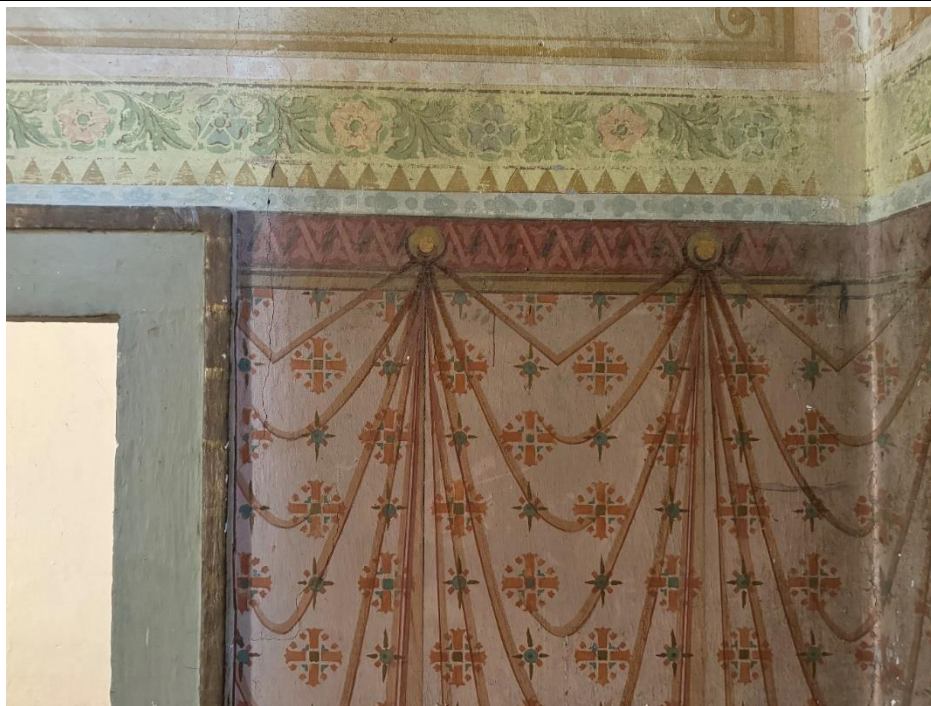
23. NÁLEZOVÁ SITUÁCIA A SONDÁŽ, kaplnka

Detail maľby lambrekýnu, hranica olejomaľby je tvorená pásom s prelamanou stuhou. Výška rešpektuje horný preklad vstupu ostena na severnej stene.

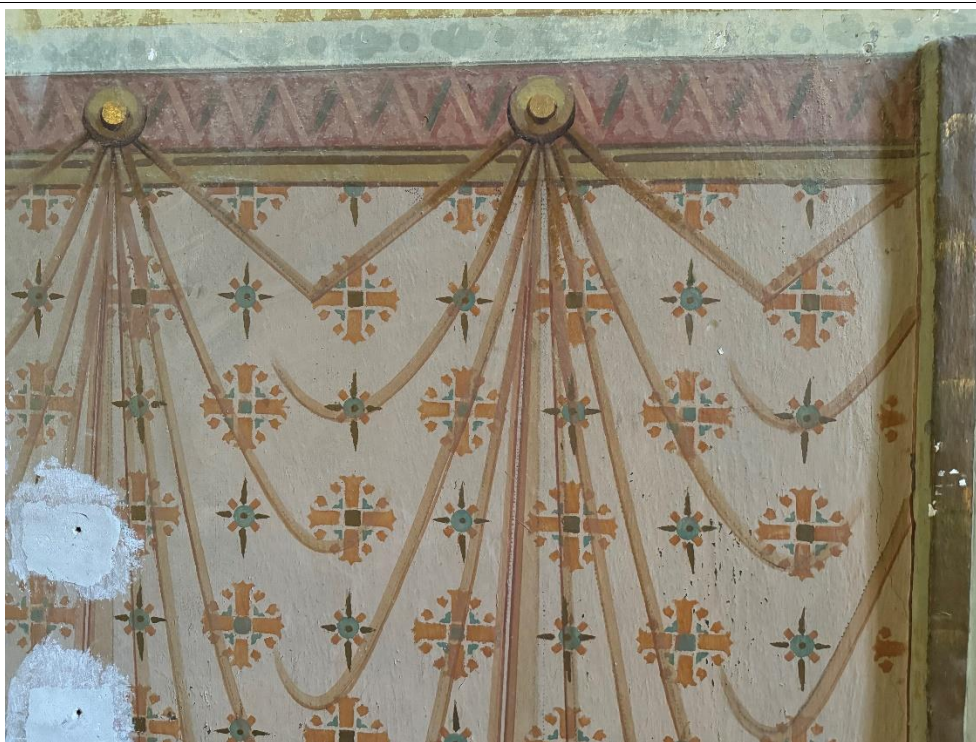
24. NÁLEZOVÁ SITUÁCIA A SONDÁŽ, kaplnka

Detail maľby lambrekýnu dokladá dobrý stav maľby na severnej stene, realizovanej ako olejomaľba. Deštrukcie na ľavej strane snímku súvisia s odstránenou elektroinštaláciou.

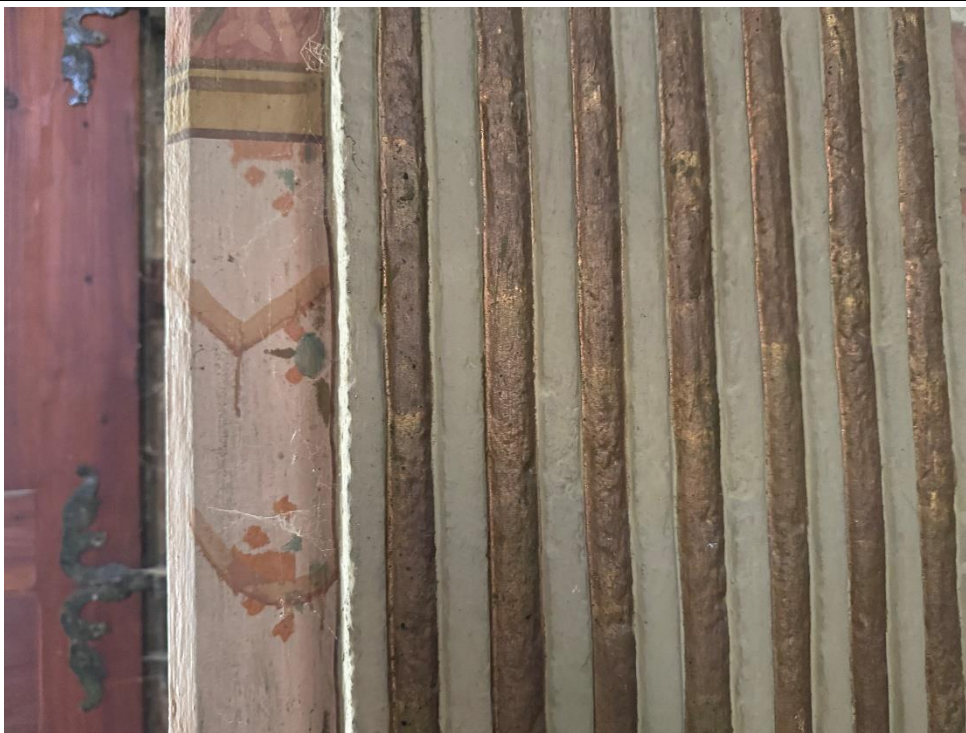
25. NÁLEZOVÁ SITUÁCIA A SONDÁŽ, kaplnka

Detail kanelúry pilastra balkónovej empory. Povrch náteru je zoxidovaný prirodzeným starnutím olejového pojiva. Kovová fólia náhražkového zlátenia je stmavnutá a skorodovaná.

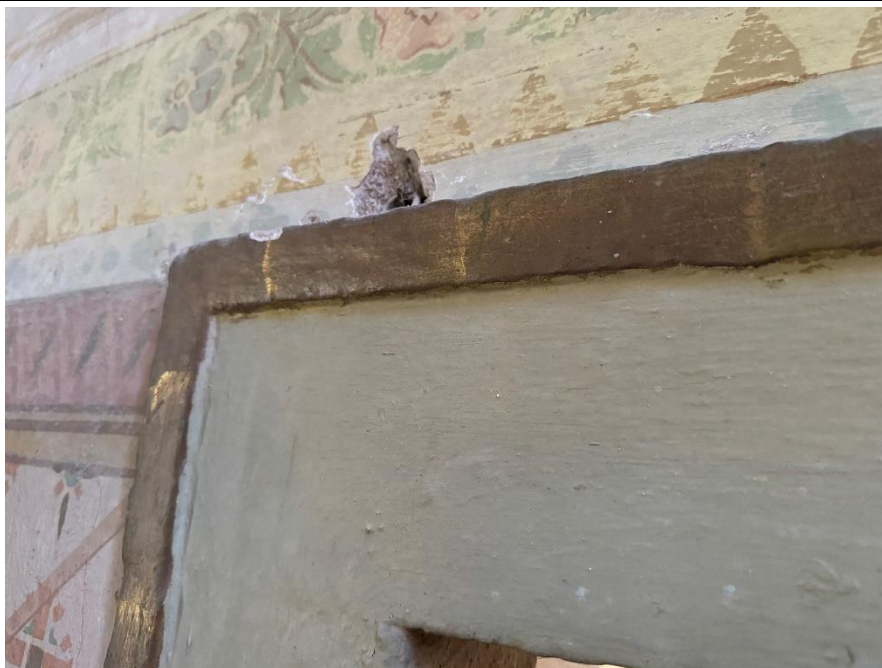
27. NÁLEZOVÁ SITUÁCIA A SONDÁŽ, kaplnka

Detail zlatej pásky kamenného ostenia vstupu na severnej stene. Viditeľné sú miesta spojov náhražkovej fólie zlátenia, ktoré sú v kontraste so zoxidovanou plochou plátku fólie.

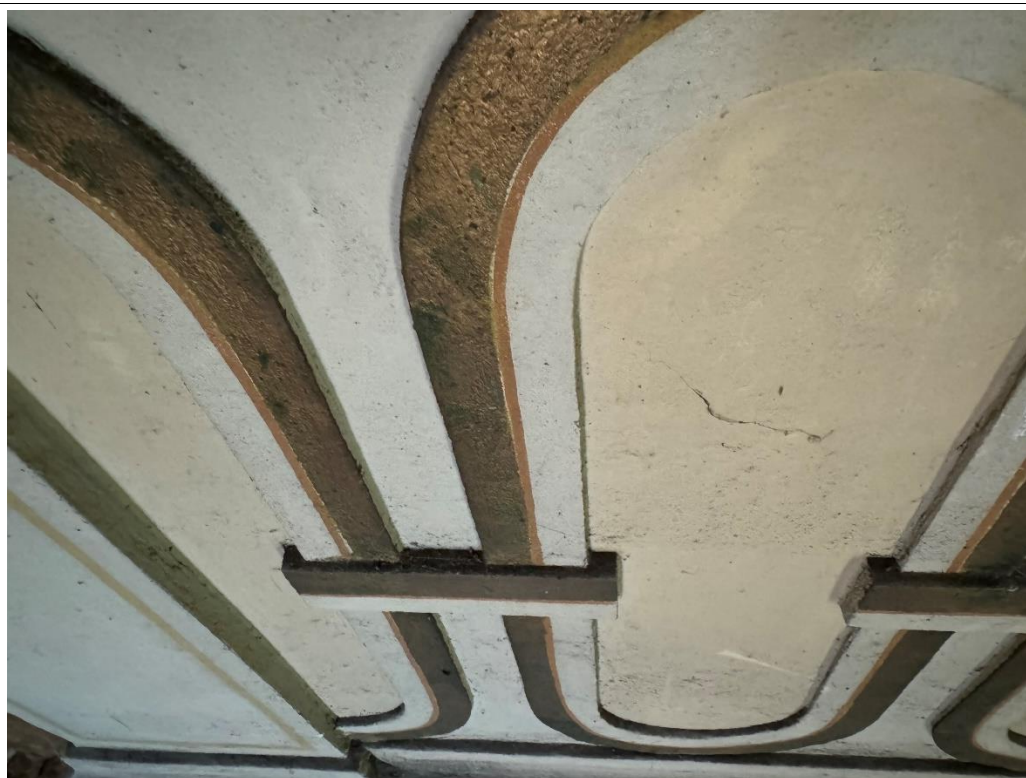
28. NÁLEZOVÁ SITUÁCIA A SONDÁŽ, kaplnka

Identická situácia zachytávajúca stav zlátenia náhražkovou fóliou na balkónovej empore. Na zoxidovanom povrchu je navyše usadená vrstva prachového depozitu.
