SPRÁVA Z REŠTAURÁTORSKÉHO VÝSKUMU A NÁVRH NA REŠTAUROVANIE PAMIATKY, 2. časť:

slnéčné hodiny a kaplnka
obnovy kaštieľa v Žiari nad Hronom, č. ÚZPF 2383/1

Spracoval: Mgr. art. Rudolf Boroš
2024

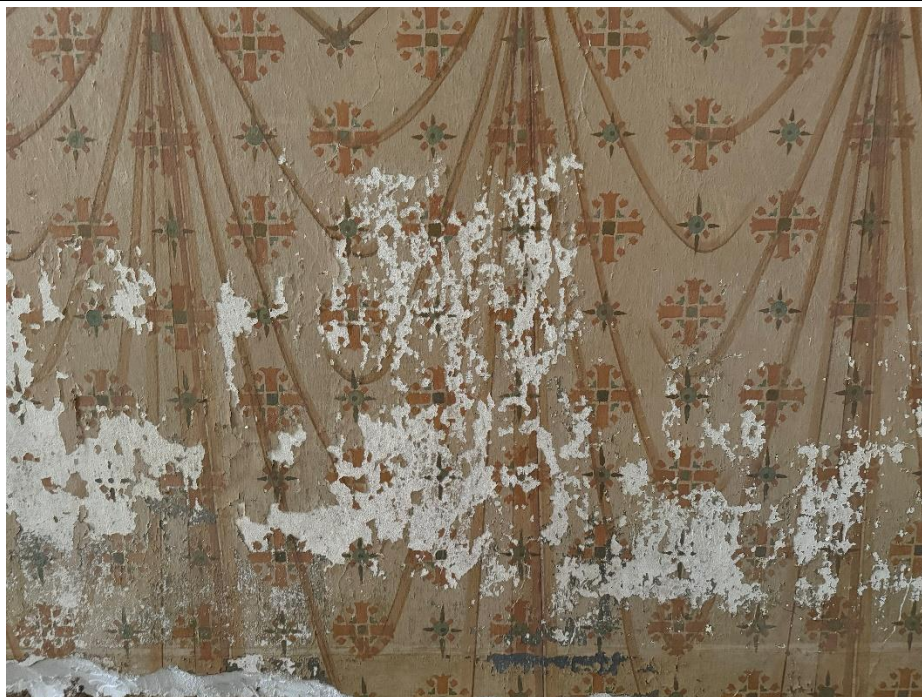
29. NÁLEZOVÁ SITUÁCIA A SONDÁŽ, kaplnka

Detail maľby lambrekýnu na južnej stene. Viditeľné rozsiahle plochy rozpadnutej farebnej vrstvy na povrchu maľby, spôsobené vlhkosťou.

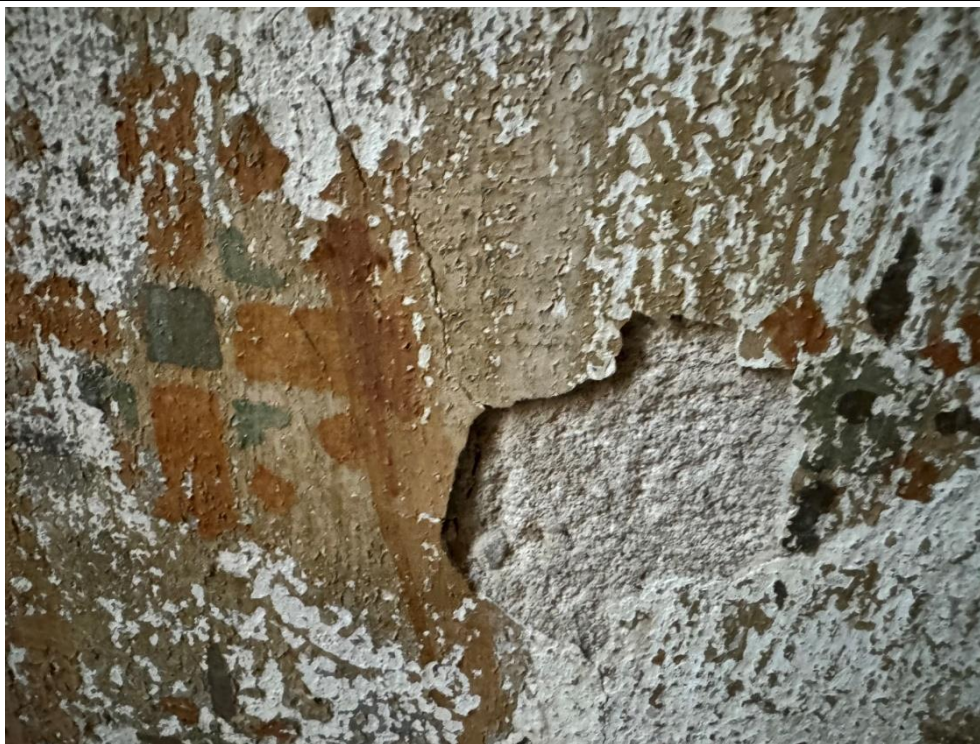
32. NÁLEZOVÁ SITUÁCIA A SONDÁŽ, kaplnka

Detail kaverny spôsobenej oddelením finálnej vrstvy omietky od jadra s postupným naplnením vzniknutej dutiny sprášeným materiálom, ktorý po navlhnutí rozširuje poškodenie omietky.

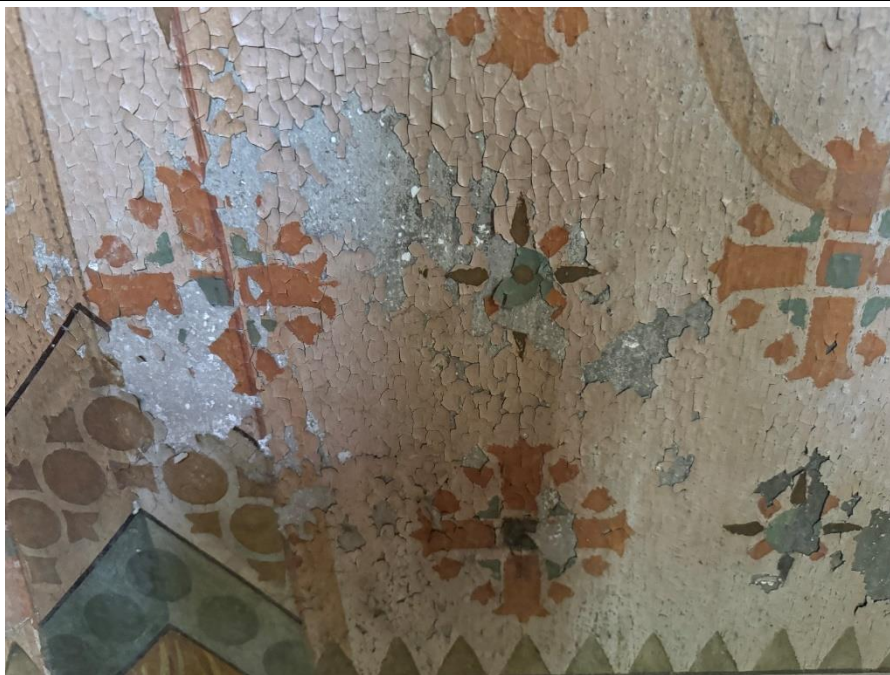
33. NÁLEZOVÁ SITUÁCIA A SONDÁŽ, kaplnka

Príklad tvorby krakeláže farebnej vrstvy maľby lambrekýnu. Farebná vrstva sieťovite rozpraská, pričom kraje farby sa zdvihnú a postupne zvinú a odpadnú od podkladu.

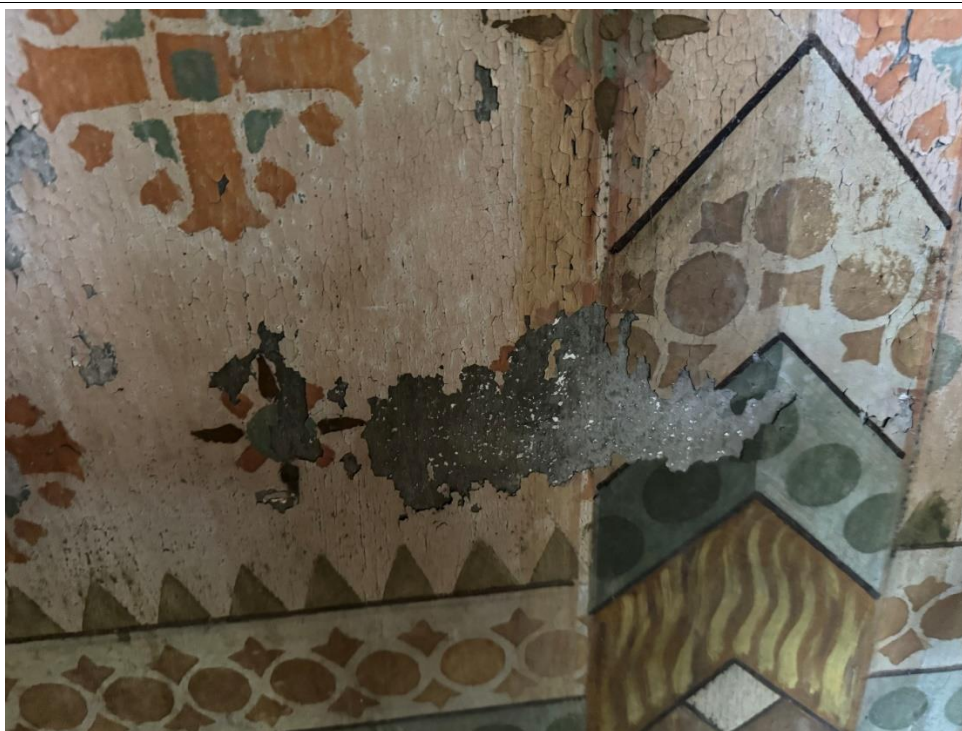
34. NÁLEZOVÁ SITUÁCIA A SONDÁŽ, kaplnka

Detail poškodenia farebnej vrstvy s viditeľným náterom sivou farbou v podkladovej vrstve maľby.

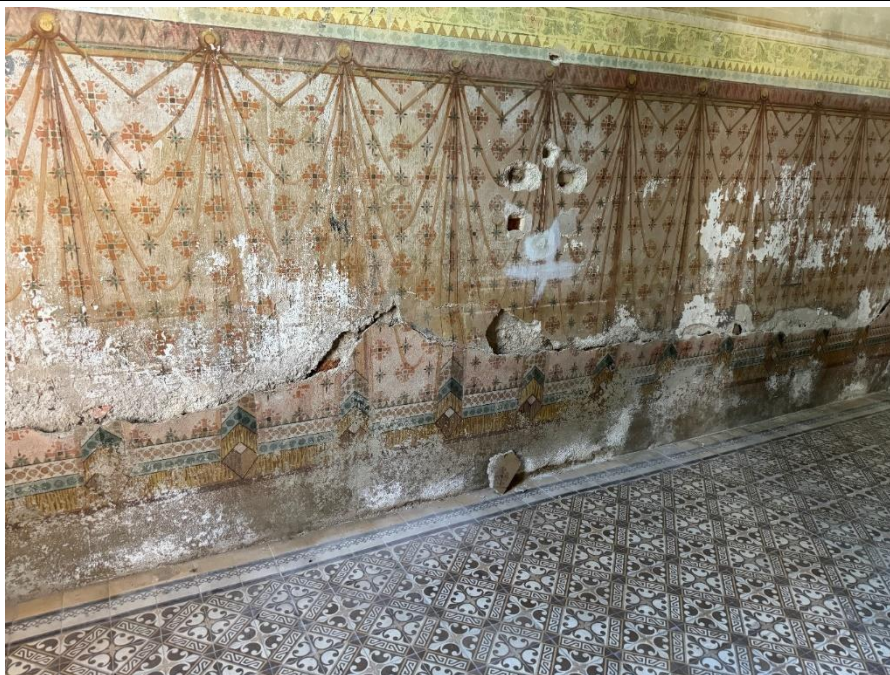
35. NÁLEZOVÁ SITUÁCIA A SONDÁŽ, kaplnka

Celok poškodenia maľby lambrekýnu vzĺnavou vlhkosťou. Omiетка je odtrhnutá a vytlačená od muriva v súvislom páse s rozpadnutou líniou zlomu.

V súlade s vydaným rozhodnutím bola vzhľadom k realizovanej sanácii objektu odborne uvoľnená a zakonzervovaná časť omietok na južnej stene. Pás odtrhutej omietky bol v celej ploche uvoľnený a prelepený ochrannou vrstvou papiera. Na prelep bol použitý buničitý papier, fixovaný vodou rozpustným lepidlom. Po vyschnutí prelepu bol omietkový pás rozrezaný na časti, ktoré boli stabilizované na podložky z extrudovaného polystyrénu. Zdegradovaná a vodou rozpustnými soľami rozpadnutá omietka bola sprášená a odstránená z murív.

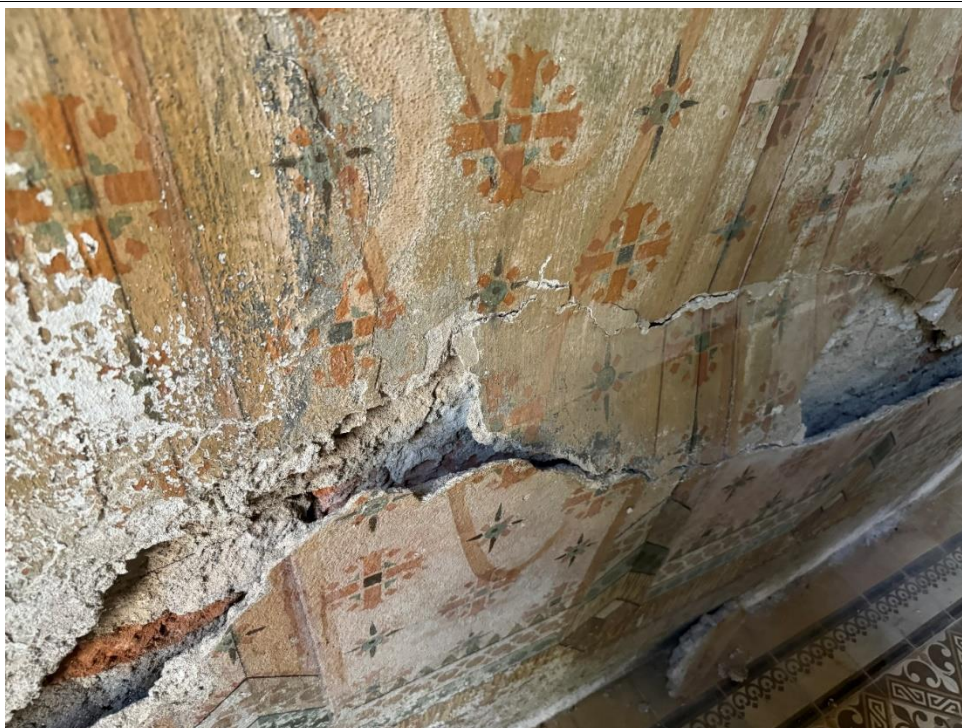
38. NÁLEZOVÁ SITUÁCIA A SONDÁŽ, kaplnka

Detail poškodenia omietky vzliňavou vlhkosťou. Omietka je odtrhnutá a vytlačená od muriva v súvislom páse s rozpadnutou líniou zlomu.

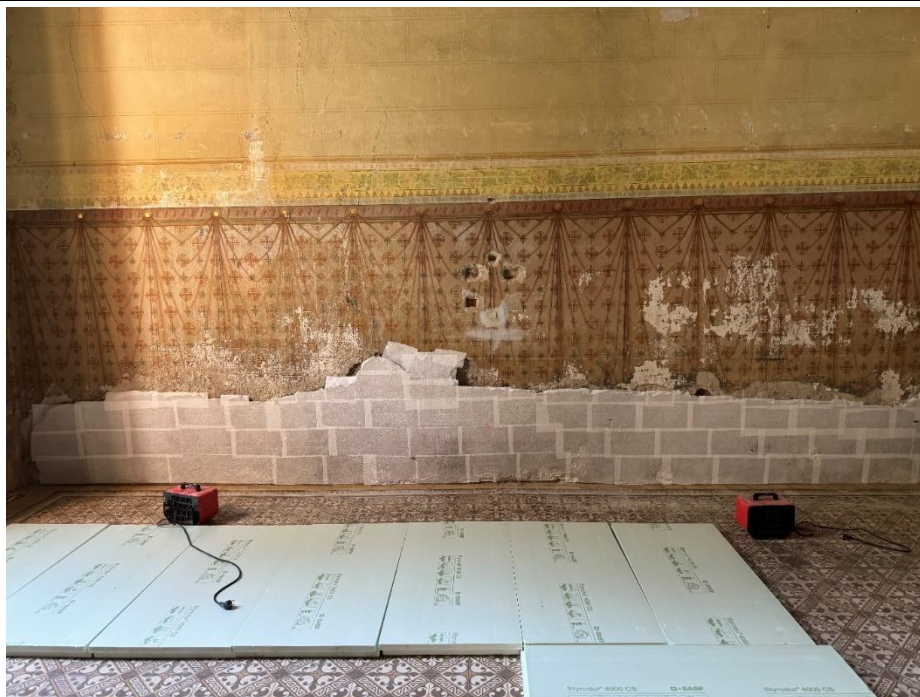
39. NÁLEZOVÁ SITUÁCIA A SONDÁŽ, kaplnka

Realizácia ochranného a zabezpečovacieho prelepu – celok.

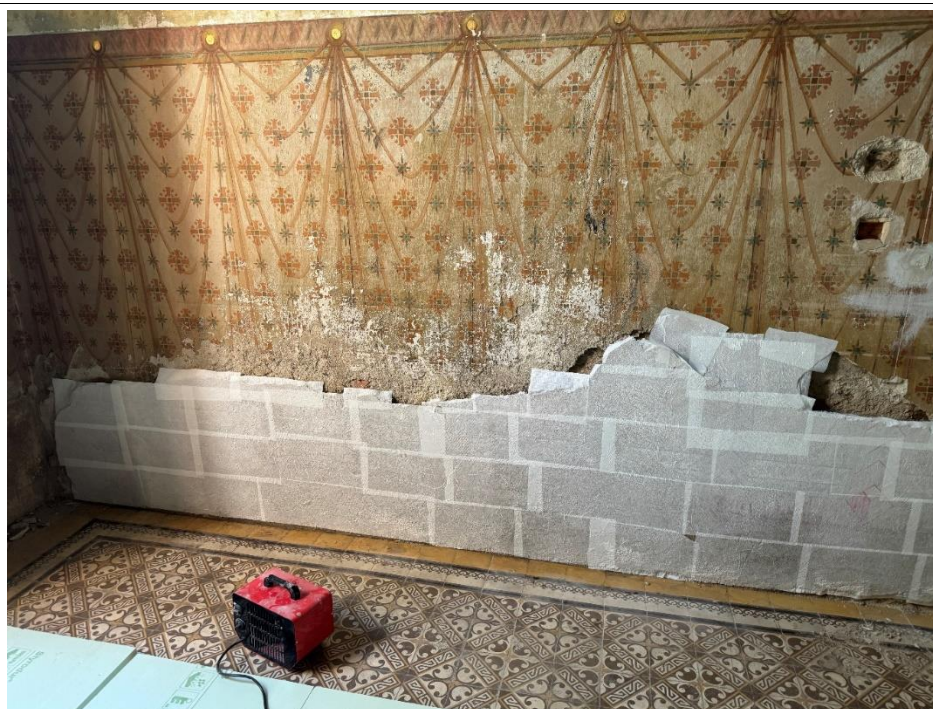
40. NÁLEZOVÁ SITUÁCIA A SONDÁŽ, kaplnka

Realizácia ochranného a zabezpečovacieho prelepu – detail.
