DOKUMENTÁCIA PRE REALIZÁCIU STAVBY **II/499-044**

VYPRACOVAL ING. M. ČERVENÁN	ZODP. PROJEKTANT ING. S. ŠUSTER	HLIN. PROJEKTU	VUIS-MOSTY s. r. o.	
KONTROLOVAL ING. S. ŠUSTER	OKRES (OBVOD) STAVBY PIEŠŤANY		851 01 Bratislava Gogoľova 18	
OBJEDNÁVATEL SPRÁVA A ÚDRŽBA CIEST TTSK			STUPEŇ DRS	FORMÁT 6 A4
REKONŠTRUKCIA SPODNEJ STAVBY MOSTA ev. č. 499-044 -KRAJINSKÝ MOST V PIEŠŤANOCH			DÁTUM 05.2016	Č. ZAKAZKY ZoD 1603
OBJEKT : SO 101 – MOST			MIERKA 1:50	Č. ARCH. 201603
PODPERA 3			Č. VÝKRESU	Č. SPRÁVY
			7

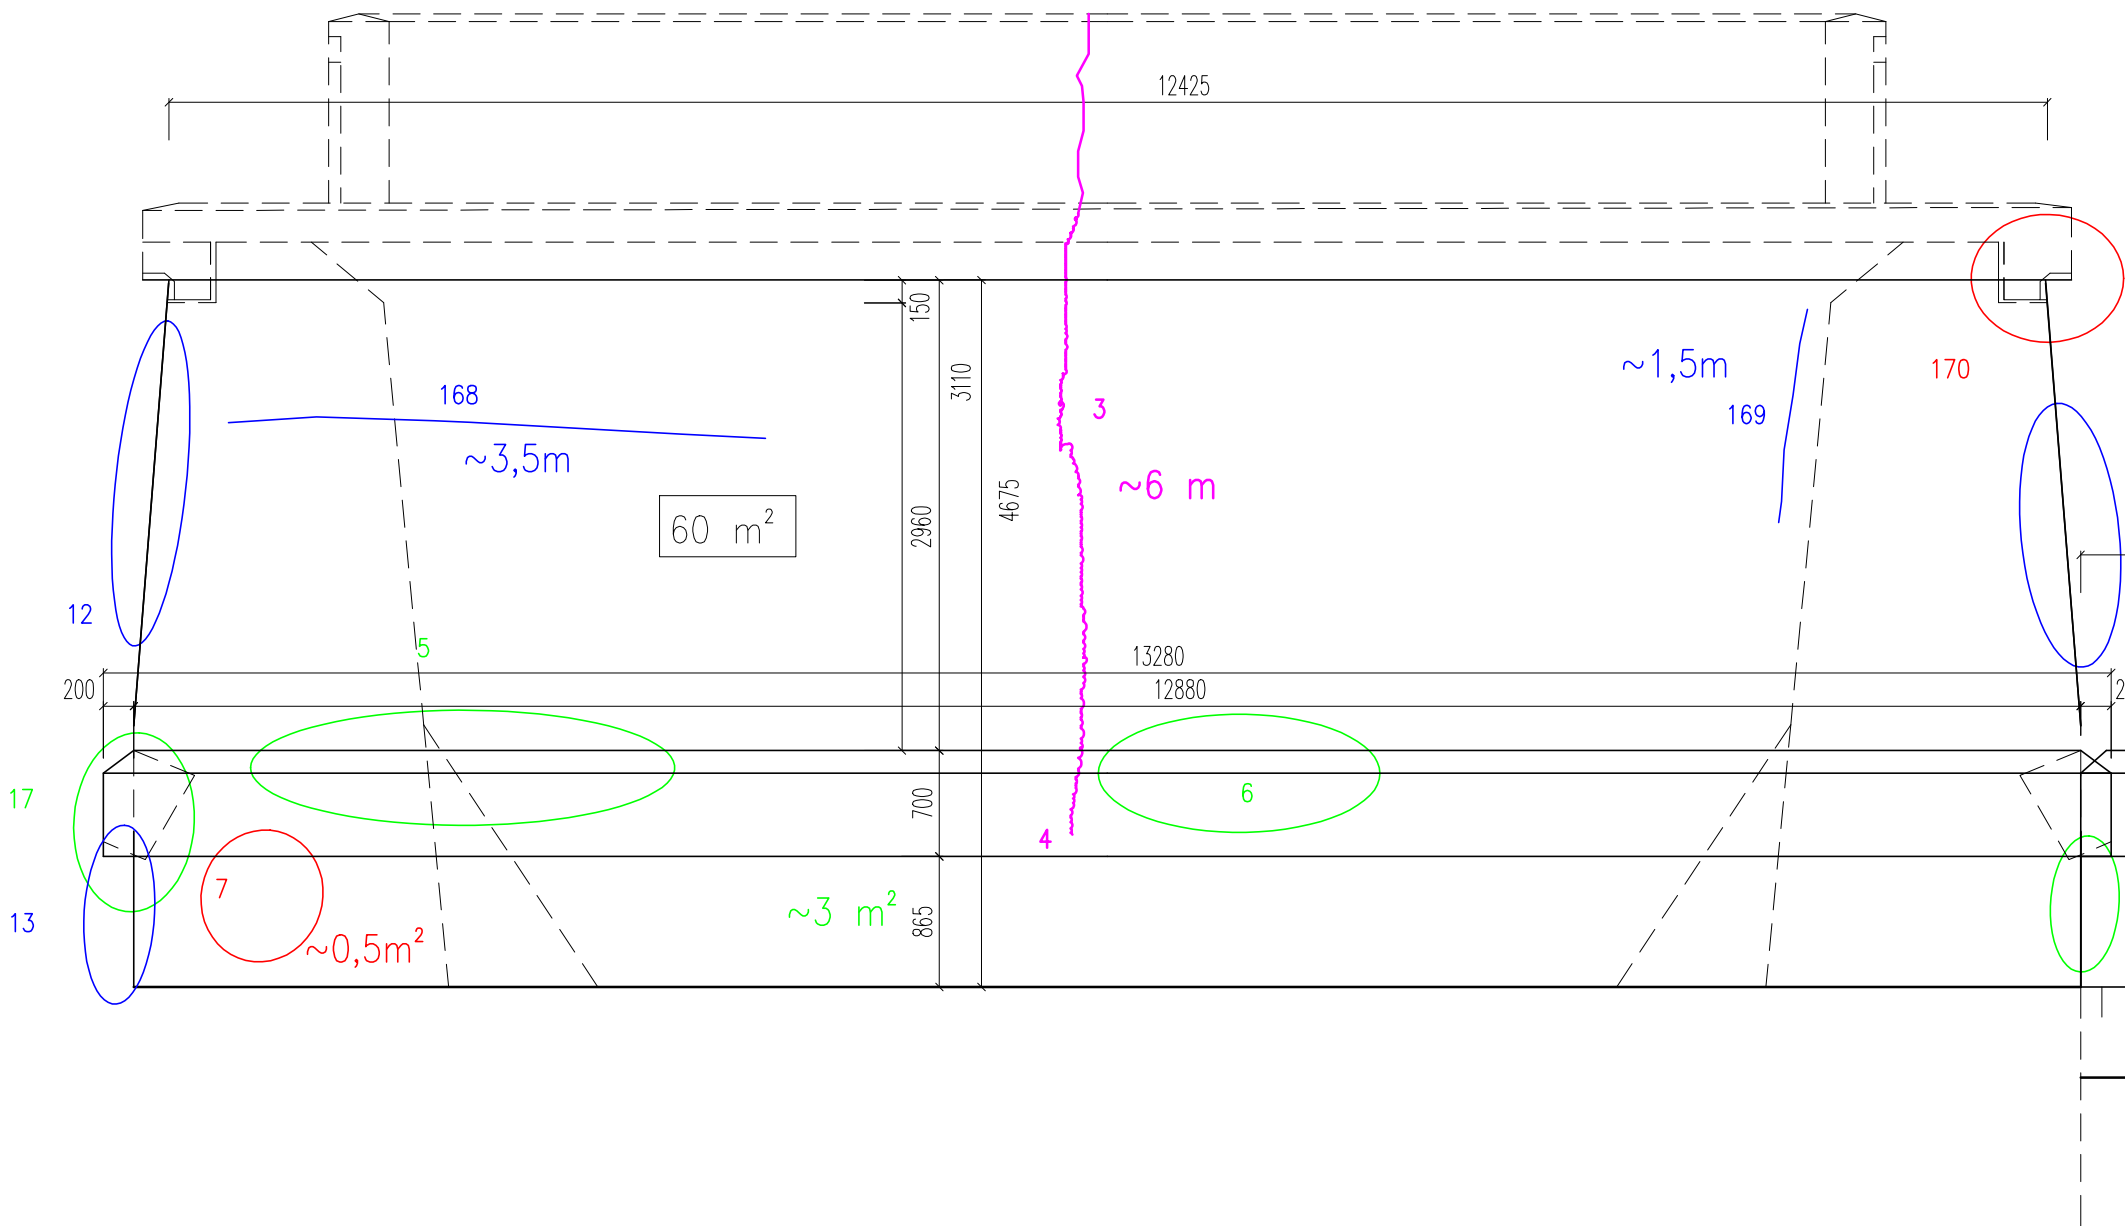
STRANA
SLŇAVA
(rozvinutá plocha spodnej stavby)

- OPRAVA POVRCHOVÝCH POŠKODENÍ BETÓMU
- KOMPLEXNÁ REPROFILÁCIA ŽELEZOBETONU
- INJEKTÁŽ TRHLINY
- INJEKTÁŽ TRHLINY S PRETMELNÍM POVRCHU TRHLINY
- VYPLNENIE KAVERNY

Farba výmer na obrázku zodpovedá farebnému označeniu navrhovanej opravy. Veľkosti výmer sú stanovené orientačne, presný rozsah prác sa upresní po odubúrání poškodených vrstiev betónu a umytí vysokotlakovým vodným lúčom.

- povrchové opravy betónu : 30 m²
- reprofilácia železobetónu : 10 m²
- injektáž trhlín : 15 m
- injektáž trhlín s pretmelením : 6 m
- náter betónu : 170 m²
