ARCHITEKTONICKO-HISTORICKÝ VÝSKUM  
KAŠTIEĽA, Č. ÚZPF 803/1

DOLNÁ KRUPÁ

Autori výskumu: Mgr. Michaela Haviarová, PhD.  
Mgr. art. Tomáš Haviar  
marec 2016

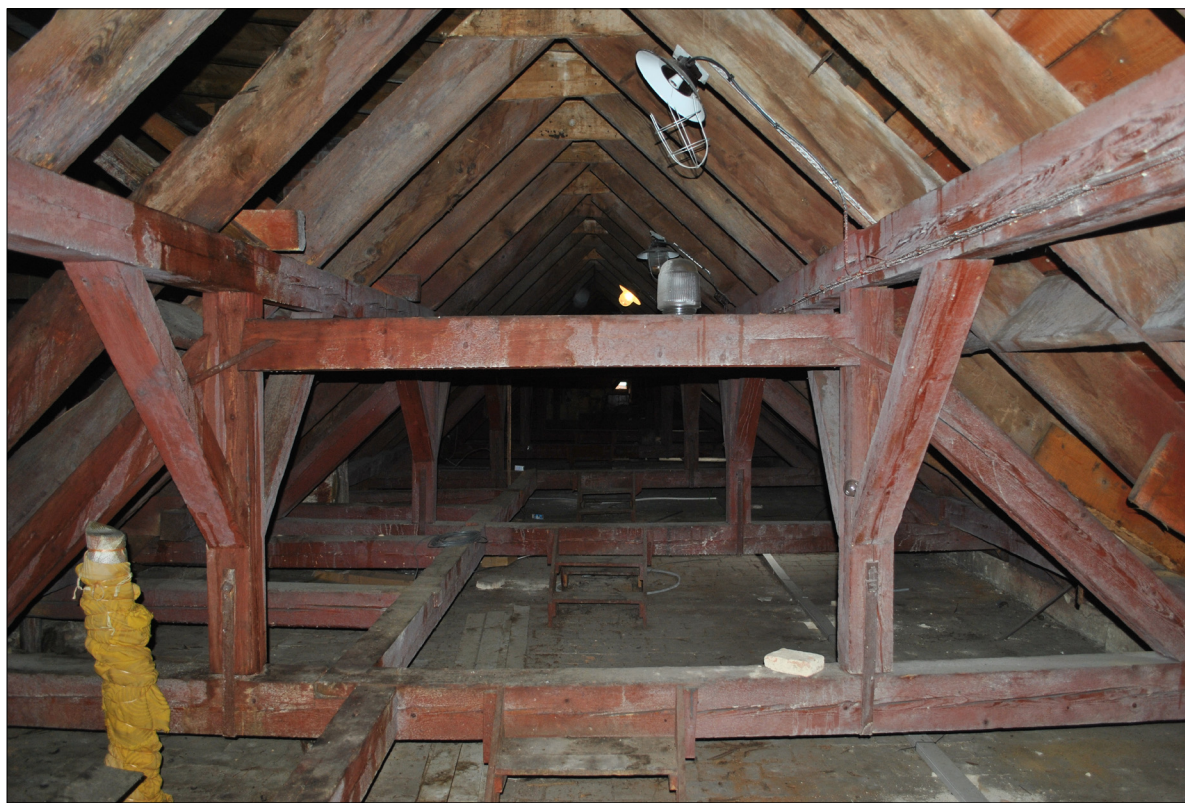
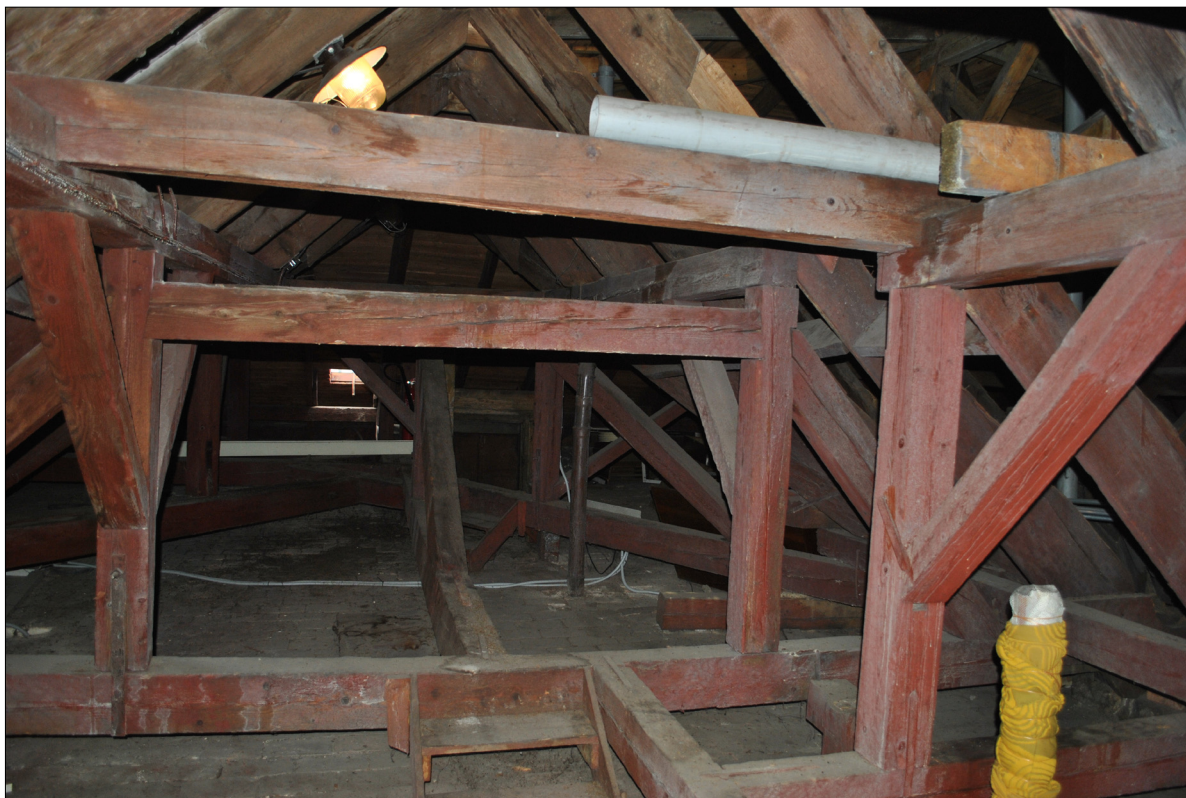
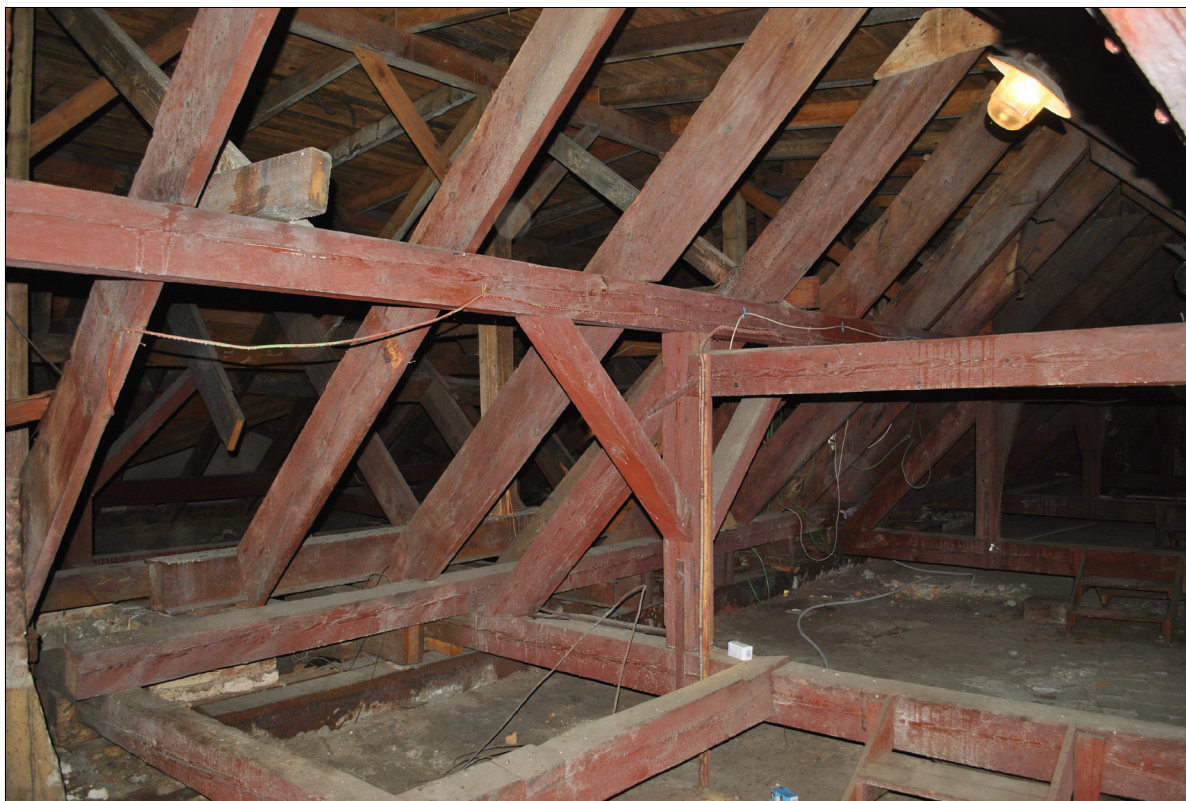
82. Krovová konštrukcia pôvodnej sedlovej strechy

83. Krovová konštrukcia pôvodnej sedlovej strechy

84. Krovová konštrukcia pôvodnej sedlovej strechy, vľavo druhá strecha

V objekte sa už realizoval rešturátorský výskum. Stavebno-technickým statickým prieskumom overiť stav krovovej konštrukcie. Okrem toho vykonať prieskum drevnej hmoty na prítomnosť húb a drevokazného hmyzu.

- Realizovať prieskum stavu drevnej hmoty na zistenie prítomnosti drevokazných húb a hmyzu, rovnako vykonať stavebno-technický prieskum prvkov krovu.
- Zachovať čo najväčšie množstvo pôvodných prvkov, v prípade potreby je možné pôvodné prvky protézovať.
- Zachovať komíny, aj tie, ktorých hlavice sú už odstránené. Odporúča sa ich nanovo vytiahnuť nad úroveň strechy podľa zachovaných fotografií.

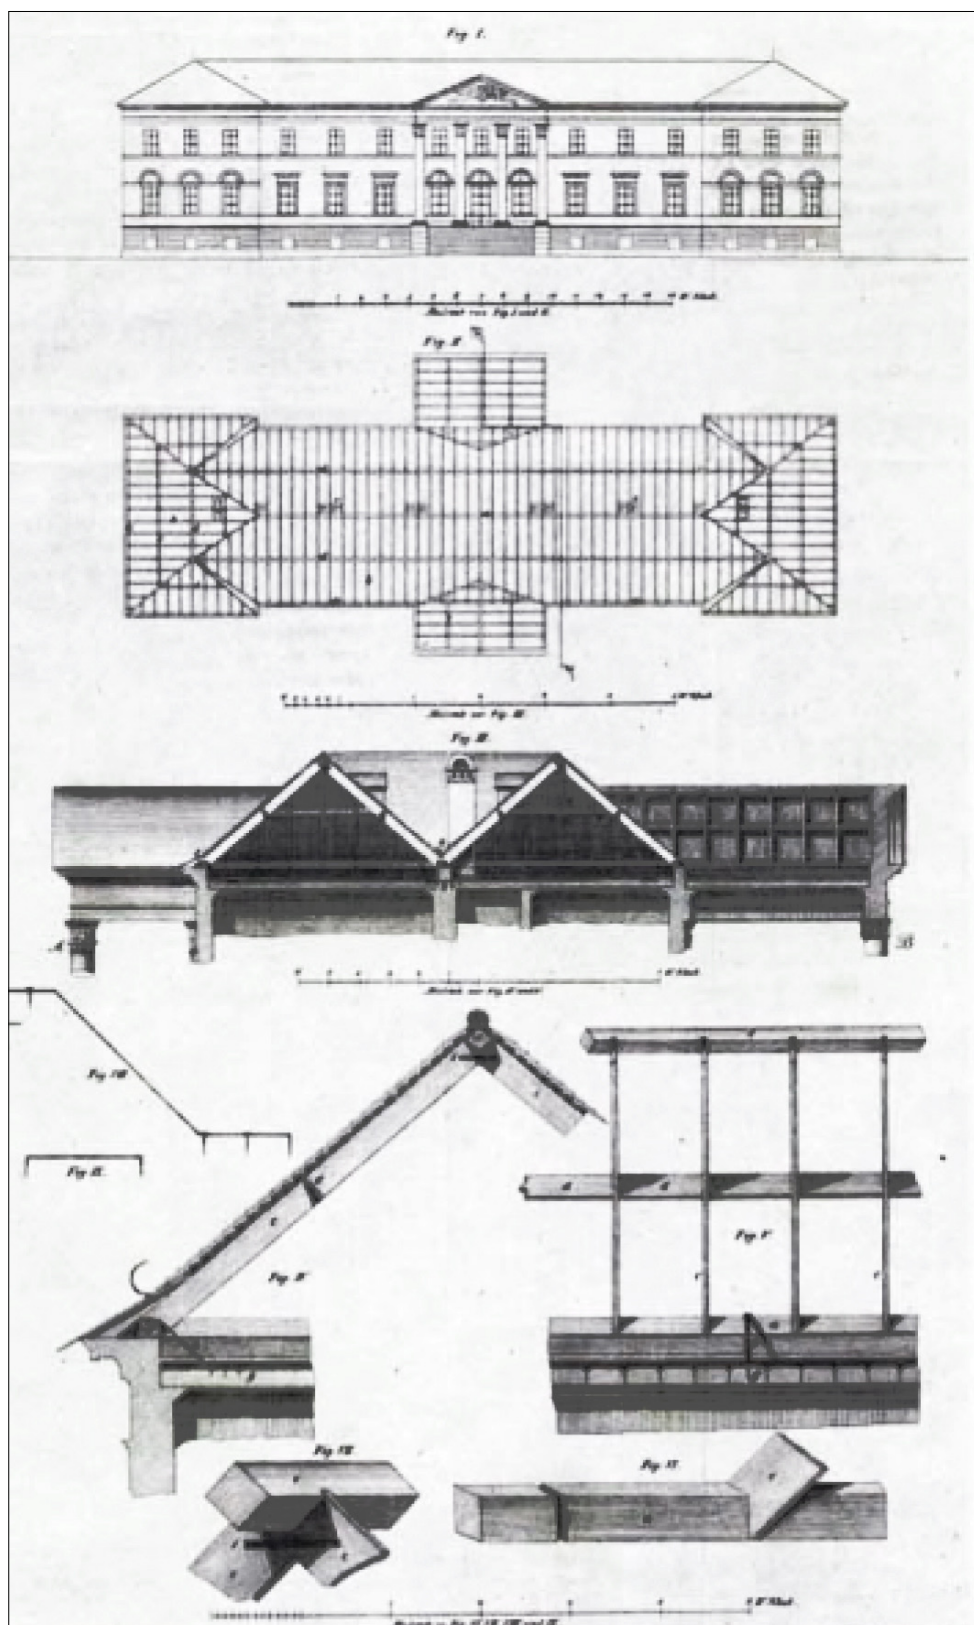
Rigelov návrh krovu  
(zdroj: RIGEL, Antonius Pius: *Beschreibung und Abbildung eines neu-erfindenen Spar-Dachstuhles*. Viedeň, 1826)

Krovová konštrukcia je prvou známou modernou väznicovou krovovou konštrukciou navrhnutou pri klasicistickej prestavbe kaštieľa od autora architekta, mladého 24-ročného Antona Pia Rigela z Ríma, ktorého povolal Jozef Brunsvik na prestavbu celého kaštieľa v klasicistickom štýle. Konštrukcia len s minimálnymi odchýlkami bola realizovaná v zmysle stavebných plánov s ojedinelým vykreslením detailov. Práce na kaštieli prebiehali od r. 1822 – 1828. Krov je ojedinelou tesárskou úspornou konštrukciou v rámci stredoeurópskeho prostredia z autorského pera mladého autora s mnohými odvážnymi detailmi (fošňové krokvy, hrebeňová väznica, osedlanie krokiev v odkvape), bežnejšie používanými až v oveľa neskoršom období, napr. fošňové krokvy klasických sedlových alebo valbových striech sú bežnejšie používané až v období 30. - 40. rokov 20. storočia, hrebeňová väznica je používaným konštrukčným prvkom až v období konca 19. storočia. Mladý architekt pri návrhu tejto konštrukcie pravdepodobne vychádzal z poznatkov seba známeho prostredia Ríma s jeho väzníkovými konštrukciami zachovanými na starších románskych alebo mladších renesančných konštrukciách, ale s ich vlastnou interpretáciou. Podobné krovne konštrukcie neboli publikované ani v starších prameňoch ako sú Friedrich Ostendorf „Die Geschichte des Dachwerks“, rok 1908 alebo Violett le Duc. Stavebno-technický stav: dobrý, bez viditeľných poškodení drevokazným hmyzom alebo hnilobou. Krov je sčasti natretý protipožiarnym náterom červenej farby.

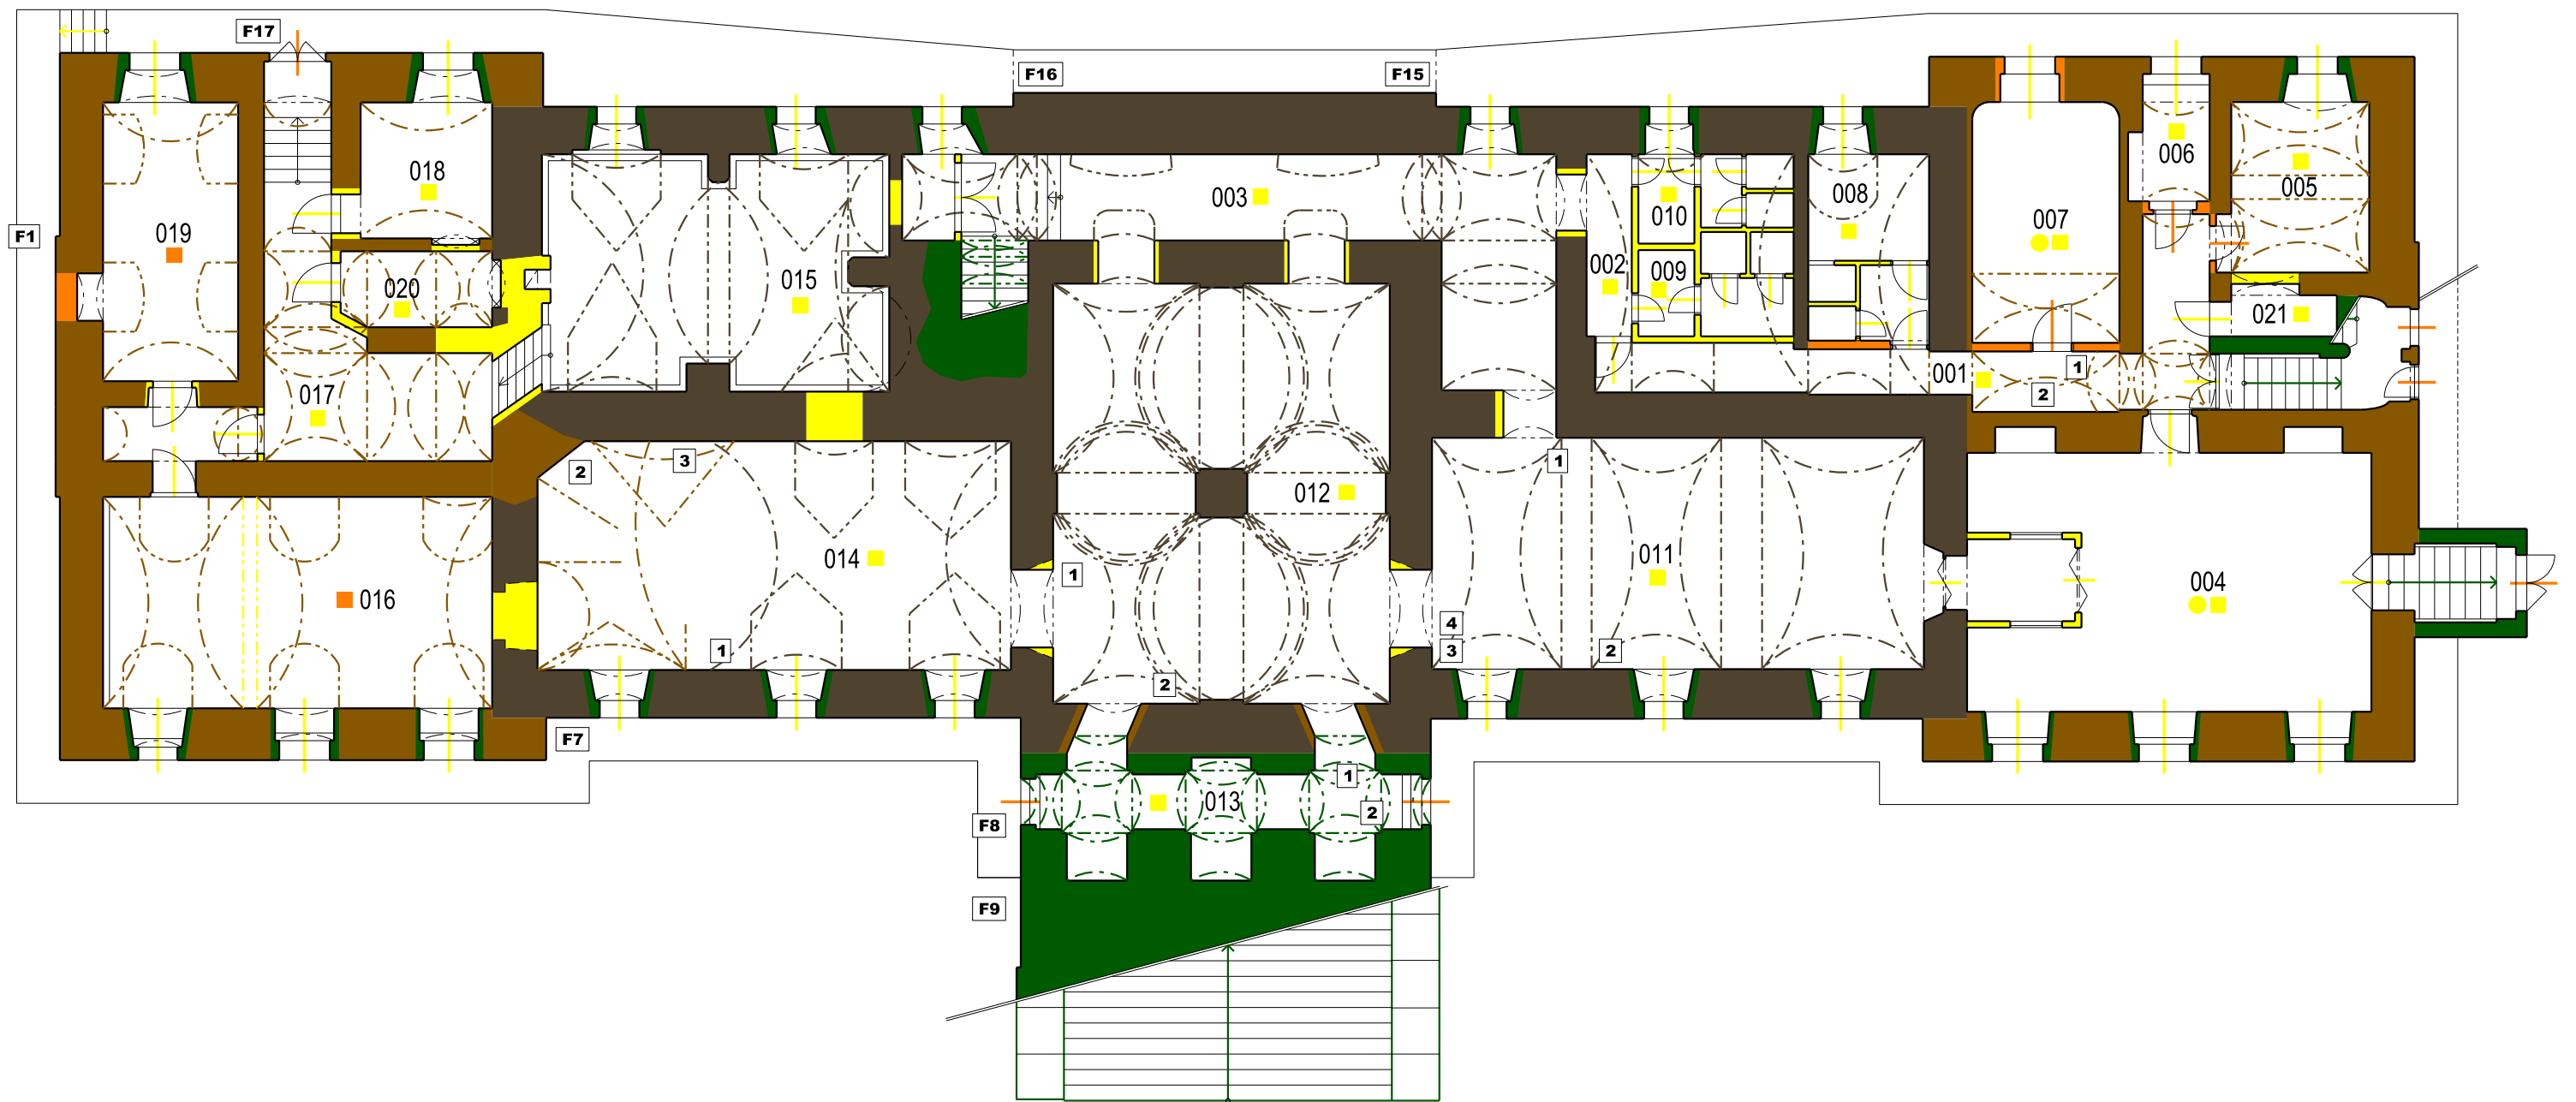
| VÝKRES | I. PP - analýza vývoja | Č. VÝKR. | 1 |

- 1749 - 1753
- 90. roky 18. storočia
- 1821 - 1822
- 1. polovica 20. storočia a 1955
- 70. roky 20. storočia

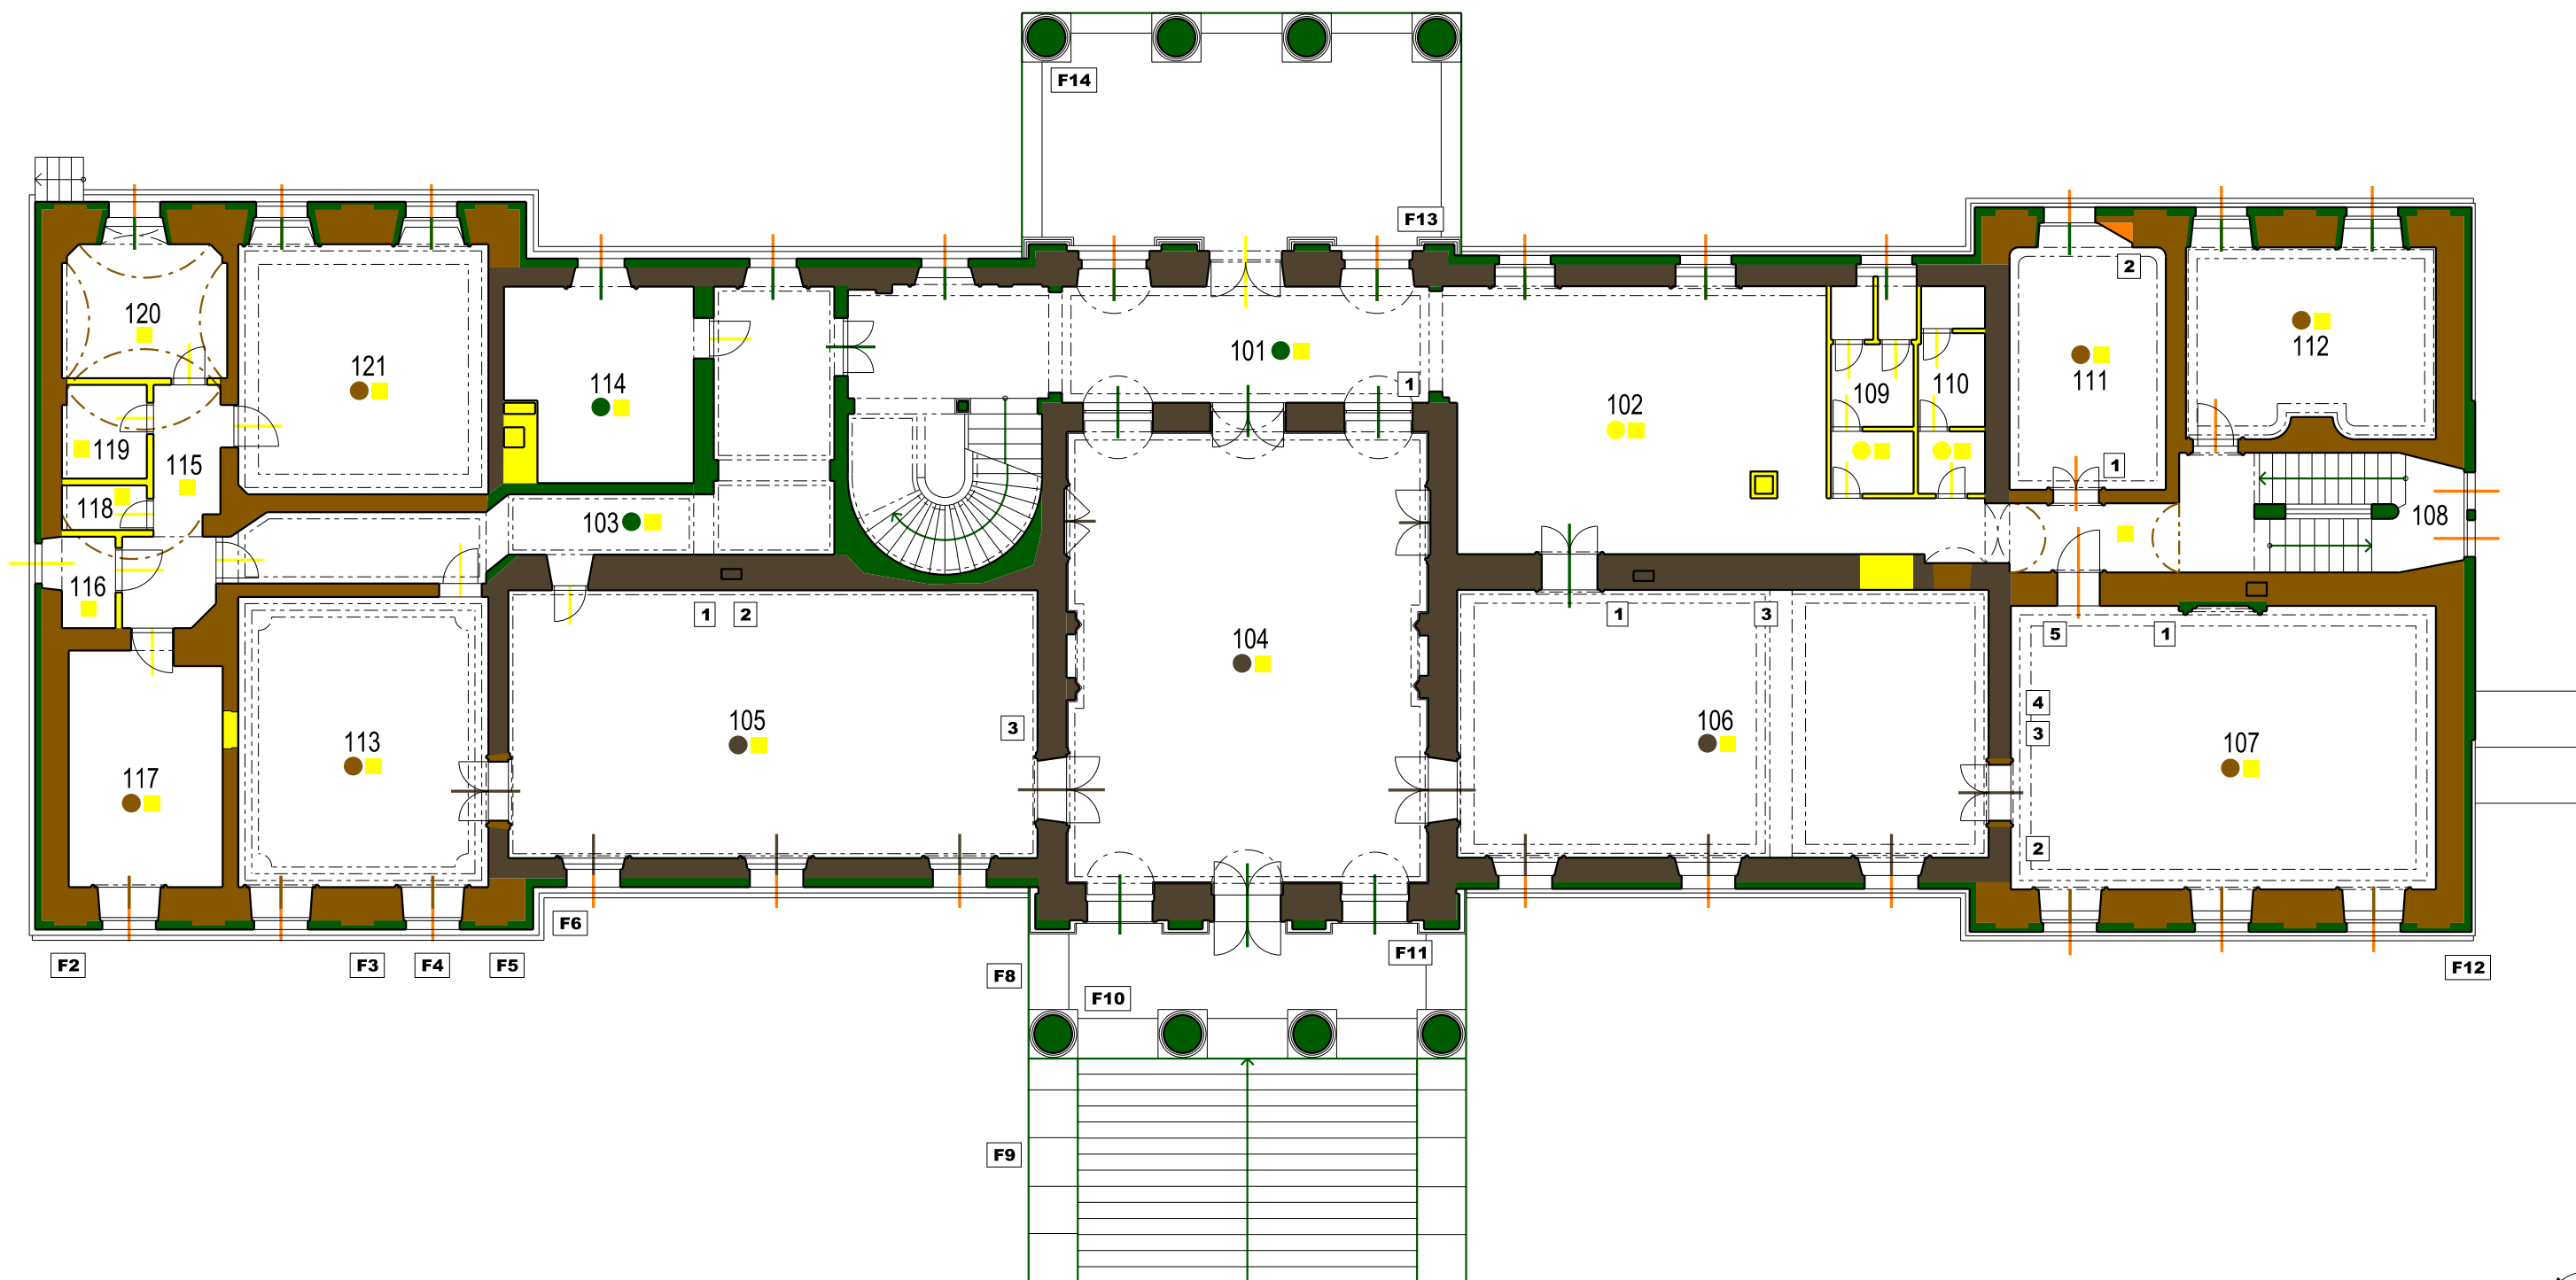
| VÝKRES | I. NP - analýza vývoja | Č. VÝKR. | 2 |

- 1749 - 1753  
90. roky 18. storočia  
1821 - 1822  
1. polovica 20. storočia a 1955  
70. roky 20. storočia
- F5 sonda

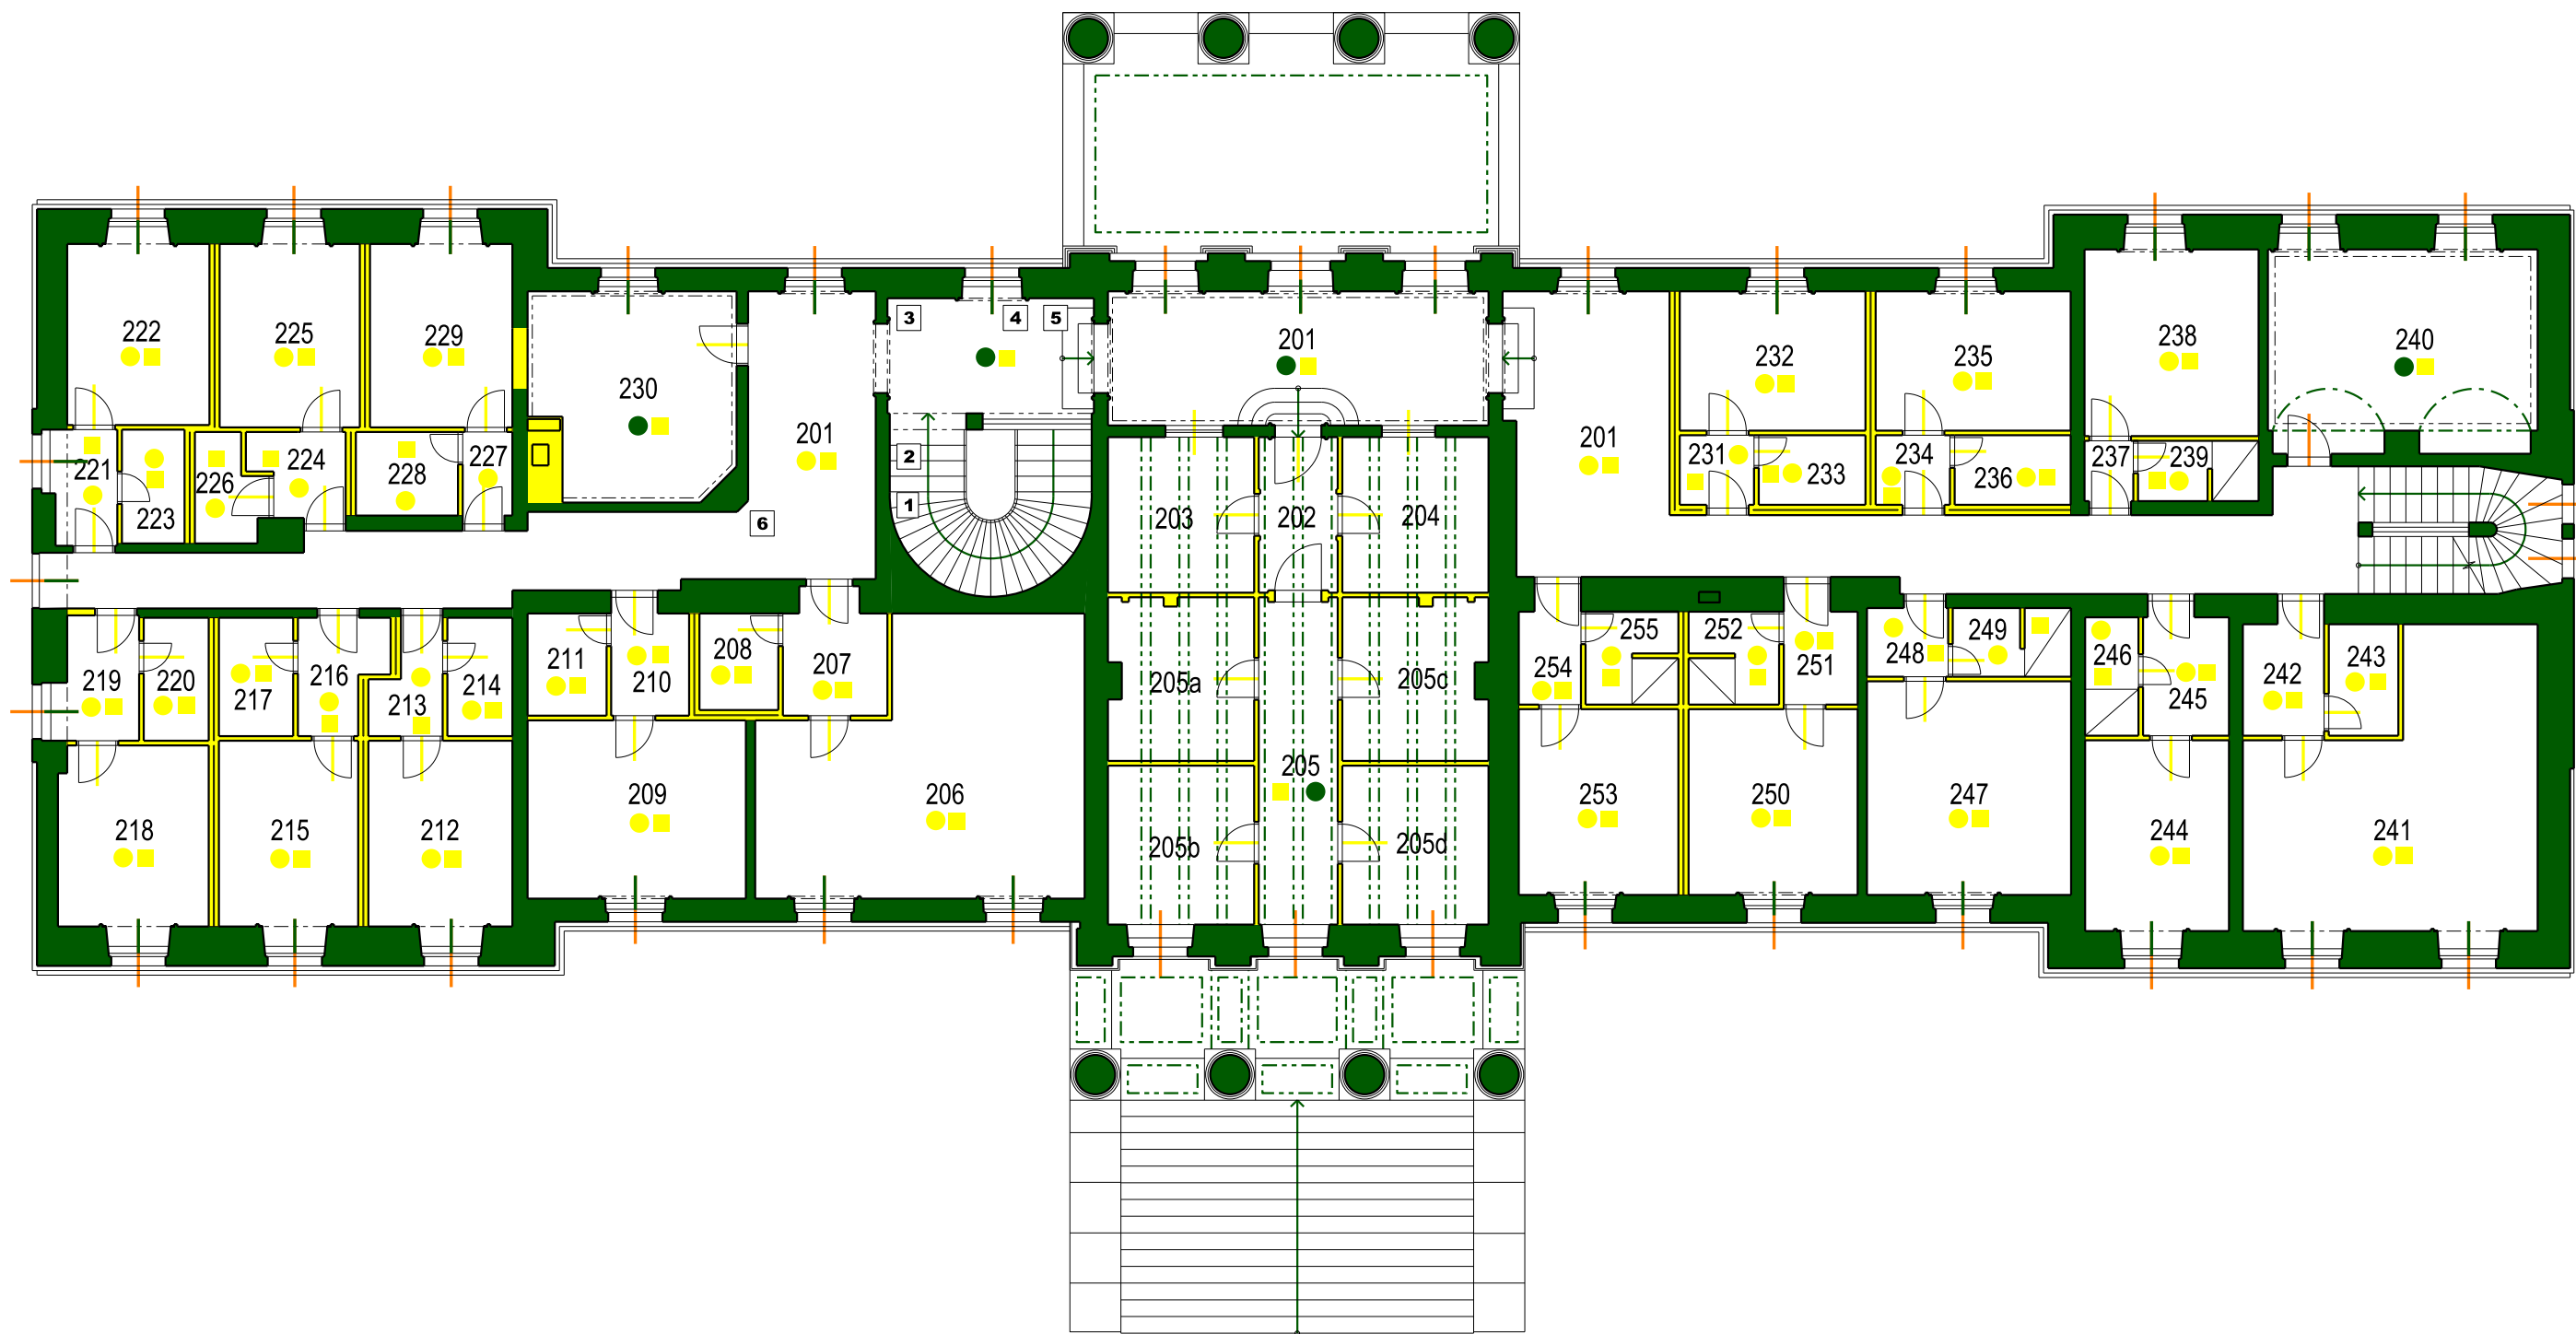
| VÝKRES | II. NP - analýza vývoja | Č. VÝKR. | 3 |

- 1749 - 1753
- 90. roky 18. storočia
- 1821 - 1822
- 1. polovica 20. storočia a 1955
- 70. roky 20. storočia

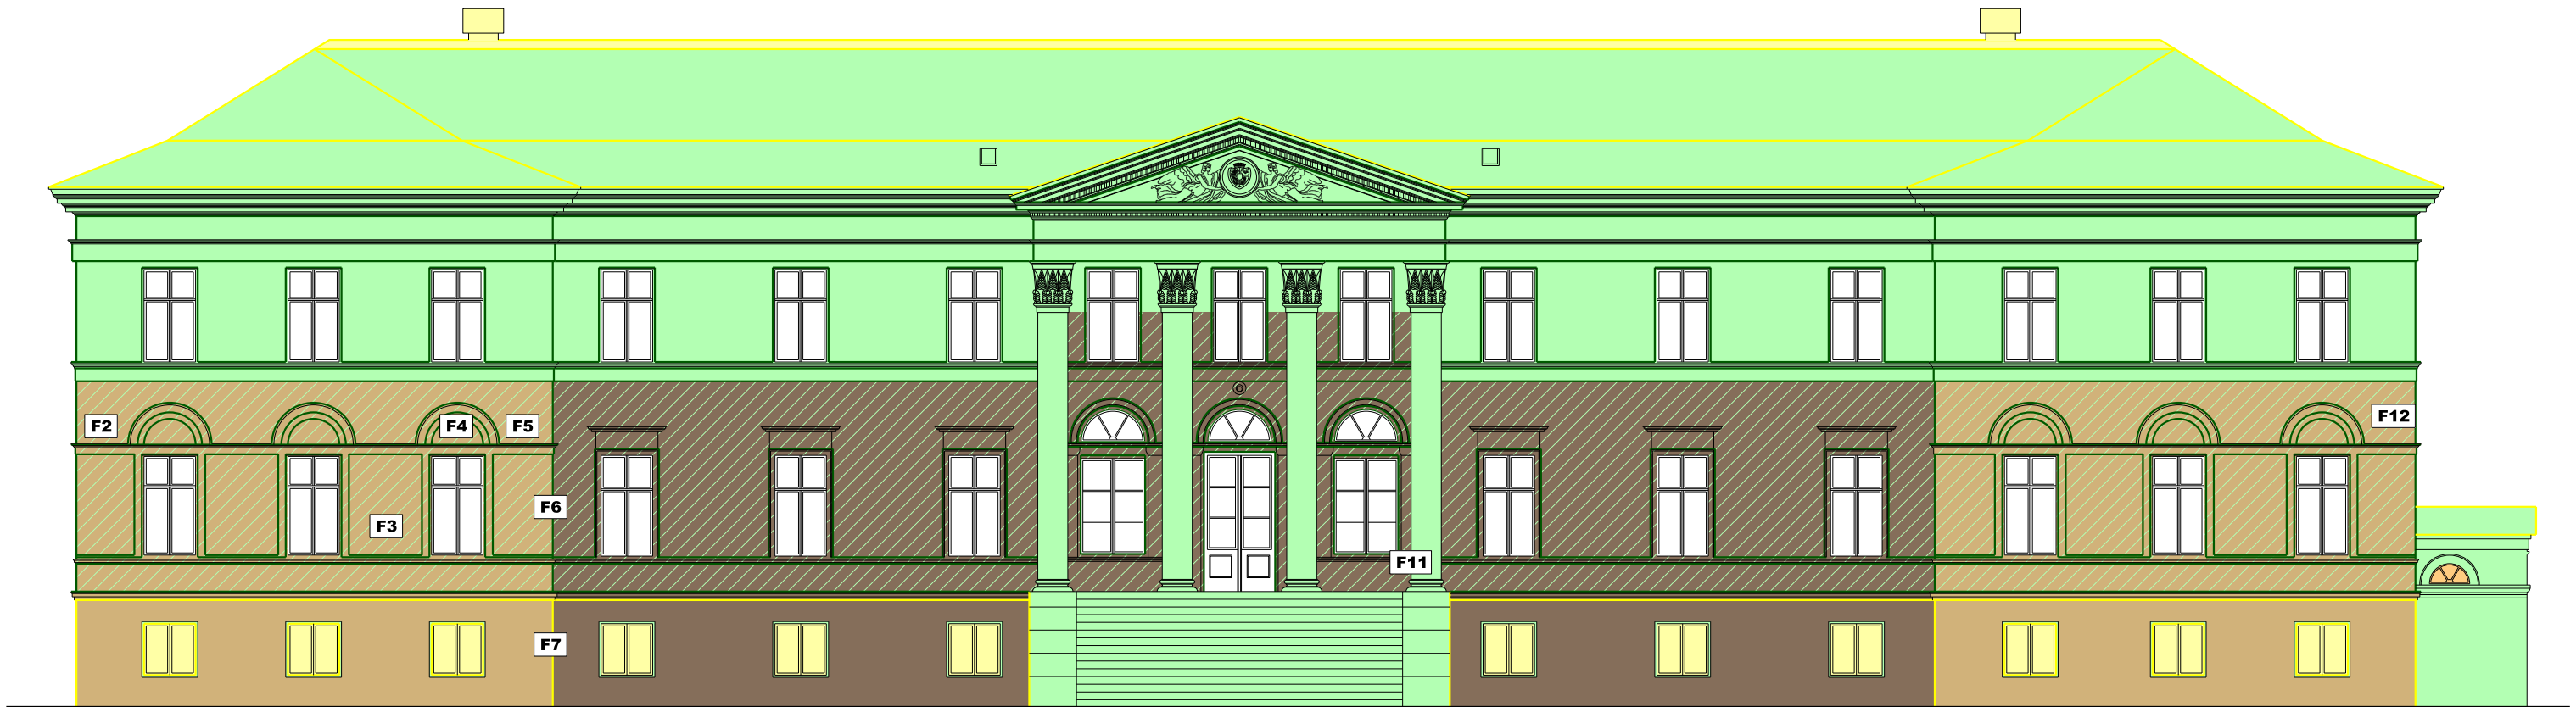
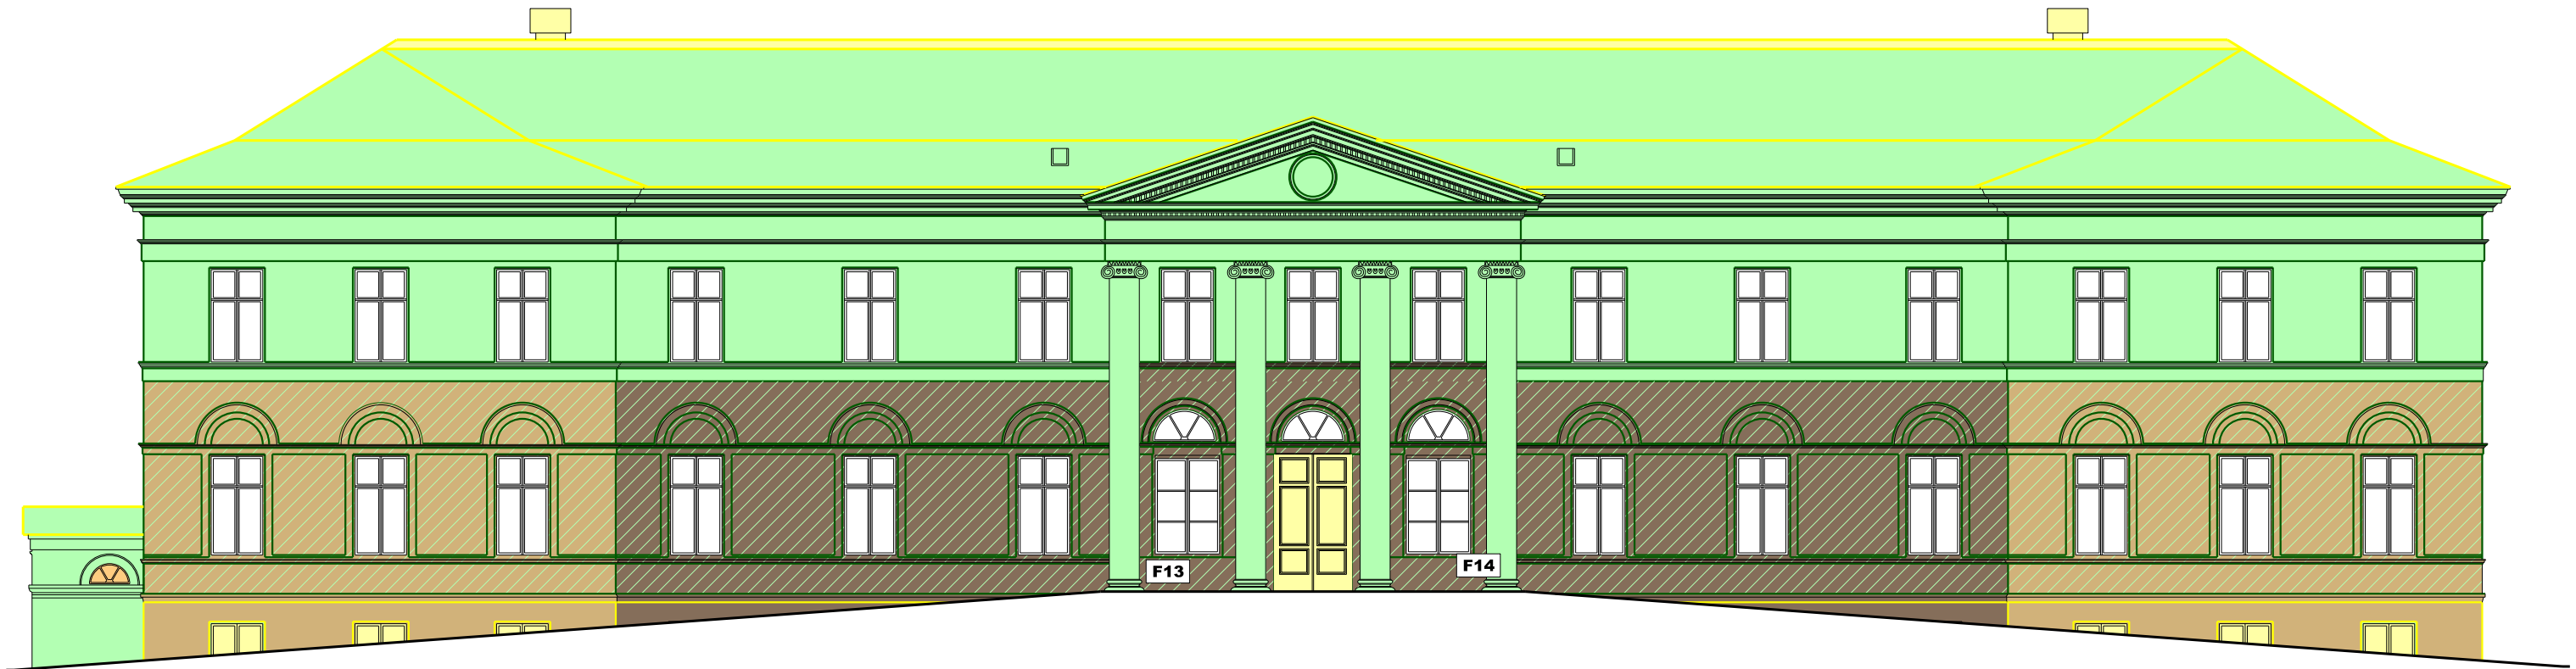
| VÝKRES | POHLADY - analýza vývoja | Č. VÝKR. | 4 |

JUHOZÁPADNÁ FASÁDA

SEVEROVÝCHODNÁ FASÁDA

- múry/omietka
- 1749 - 1753
  - 90. roky 18. storočia
  - 1821 - 1822
  - 1. polovica 20. storočia a 1955
  - 70. roky 20. storočia
- F5 sonda

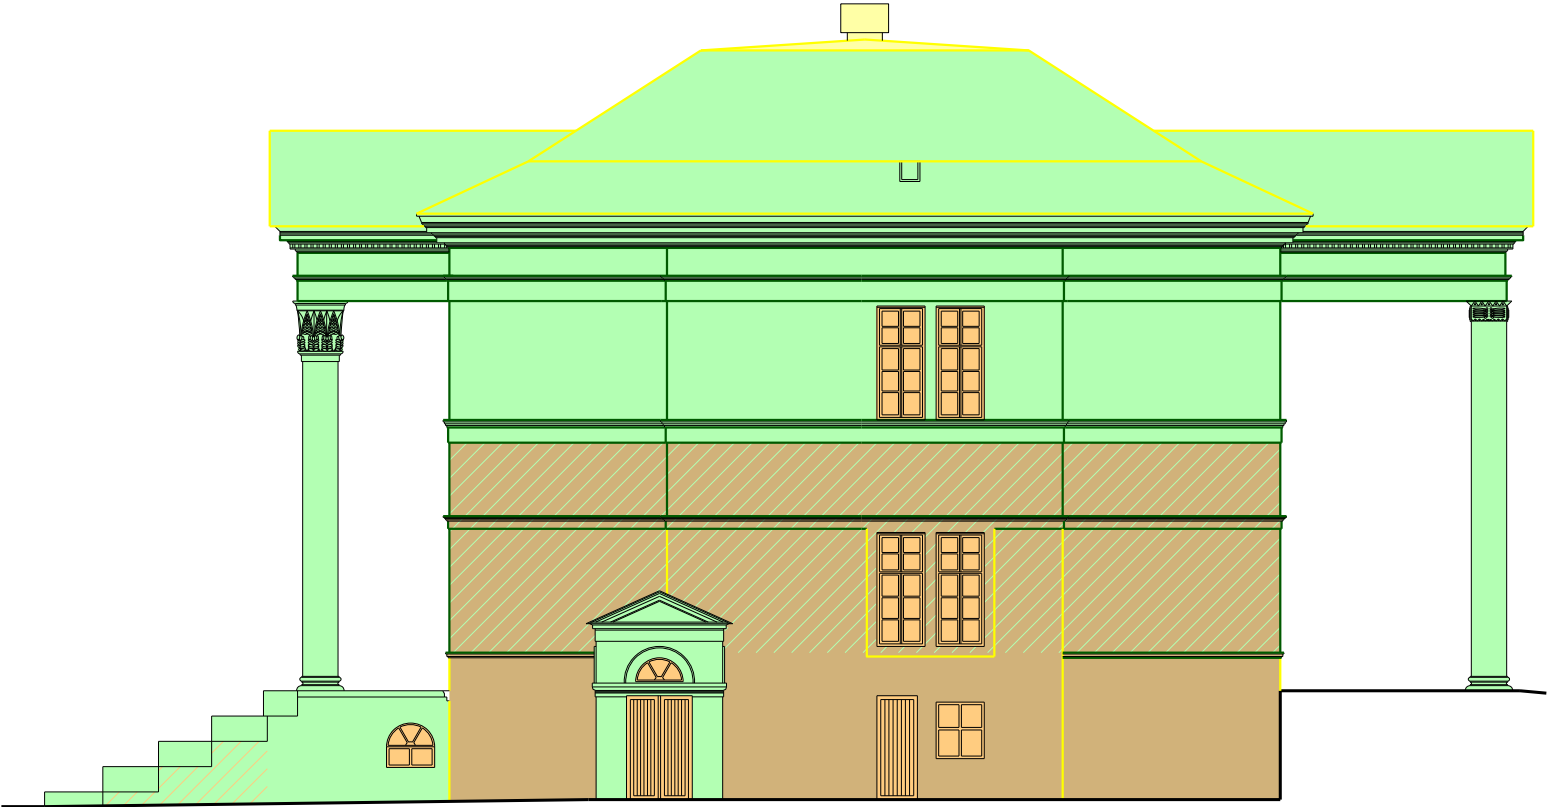
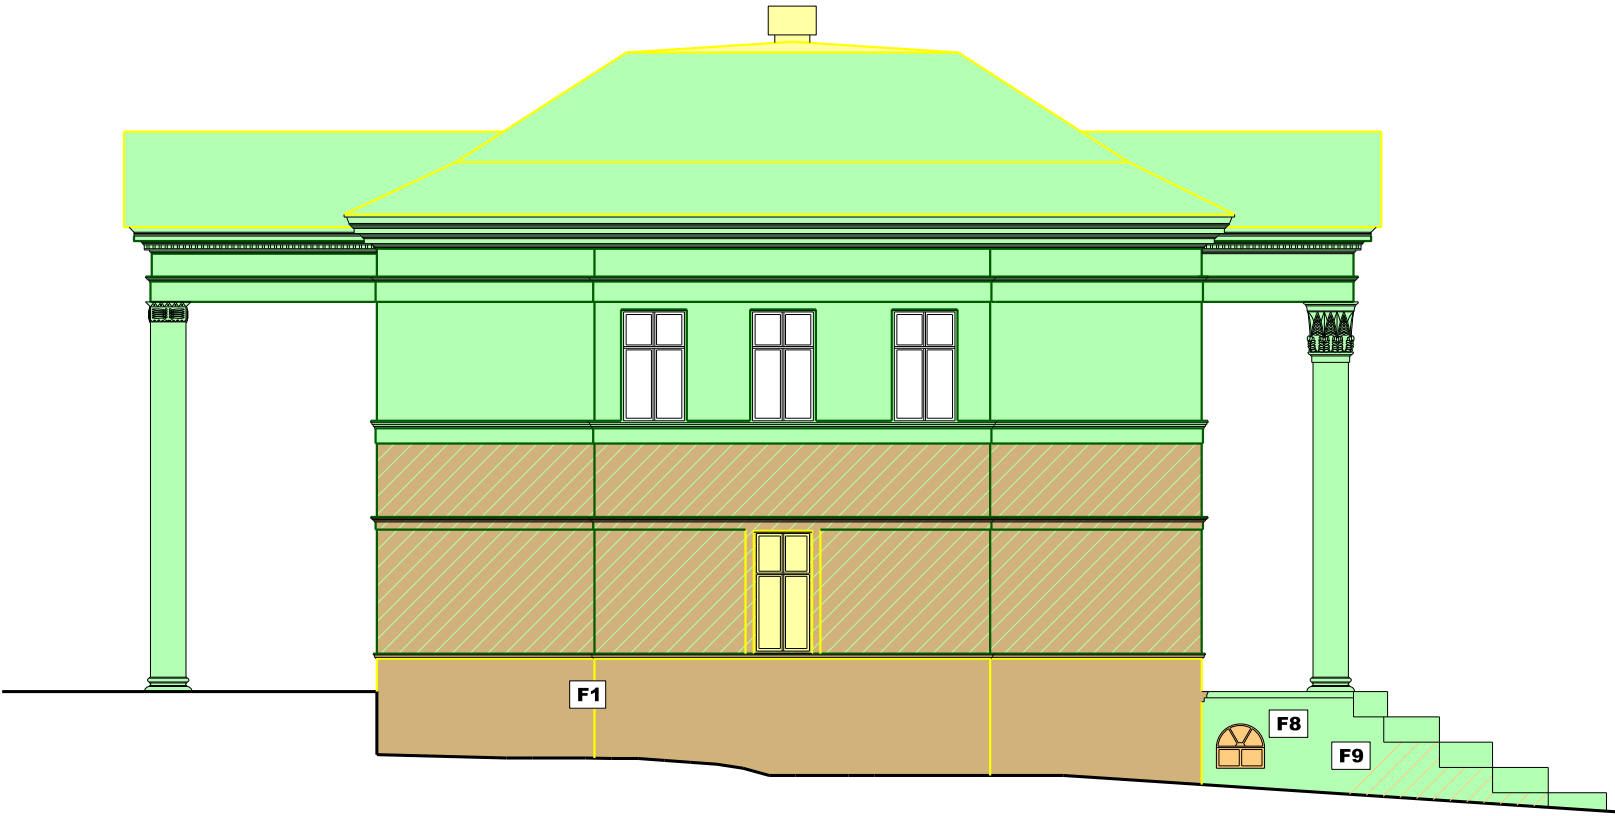
| VÝKRES | POHLADY / VRÁTNICA - analýza vývoja | Č. VÝKR. | 5 |

JUHOVÝCHODNÁ FASÁDA

SEVEROZÁPADNÁ FASÁDA

- múry/omietka
- 1749 - 1753
  - 90. roky 18. storočia
  - 1821 - 1822
  - 1. polovica 20. storočia a 1955
  - 70. roky 20. storočia
- F5 sonda
